# 1. 성황1교(하) 위치도

# 1. 성황1교(하) 정밀점검 결과표

# 성황1교(하) 정밀점검 실시결과 요약문

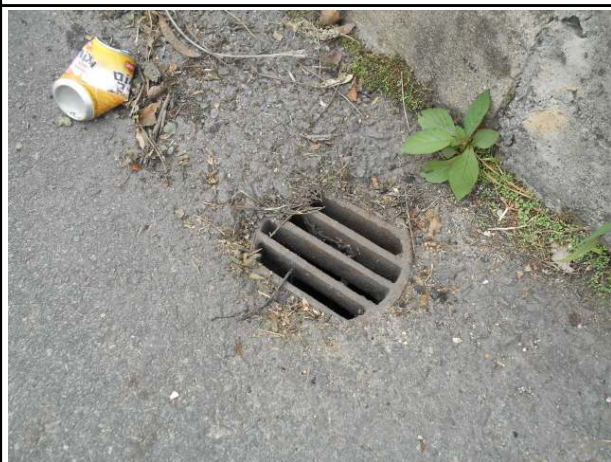
배수구

| 가. 일반현황 | | | | | |
|---|---|---|---|---|---|
| 점 검<br>주요결과 | 금회 정밀점검 외관조사 결과, 교면포장은 아스콘균열이 조사되었으며, 방호벽에서 미세균열이 조사되었다. 배수시설 상태는 양호한 상태로 조사되었다. 신축이음은 본체는 토사퇴적, 후타재 미세균열이 조사되었다. 바닥판 하 면에서 균열 및 백태가 조사되었으며, 거더 및 가로보에서 재료분리가 조사 되었다. 교량받침은 받침Con`C균열, Plate부식 상태로 조사되었고, 교대 및 교각에서 미세균열 및 표면오염이 조사되었다. | | | | |
