## 제Ⅱ편 시 설 물 편

## 제1장 성황1교(하)

## 1.1. 점검의 목적

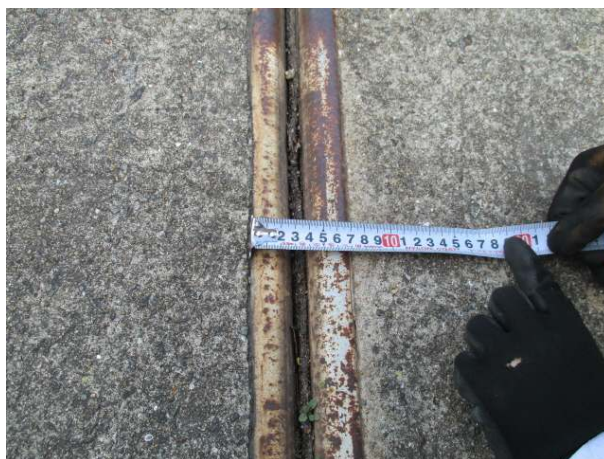
신축이음 유간거리 측정

| 위 치 | 신축장<br>(m) | 실측<br>유간<br>(mm) | 계산신축량(mm) | | 신축여유량(mm) | | 검 토 |
|---|---|---|---|---|---|---|---|
| A2(앵글보강 Joint) | 60.0 | 12.0 | 9.4 | 14.6 | 12.0 | 18.0 | 만족 |

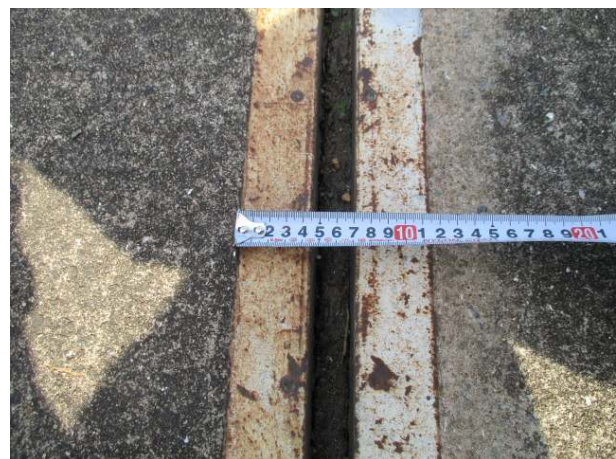
신축이음 유간거리 측정

| 위 치 | 신축장<br>(m) | 실측<br>유간<br>(mm) | 계산신축량(mm) | | 신축여유량(mm) | | 검 토 |
|---|---|---|---|---|---|---|---|
| A1(앵글보강 Joint) | 90.0 | 28.0 | 14.0 | 22.0 | 28.0 | 47.0 | 만족 |

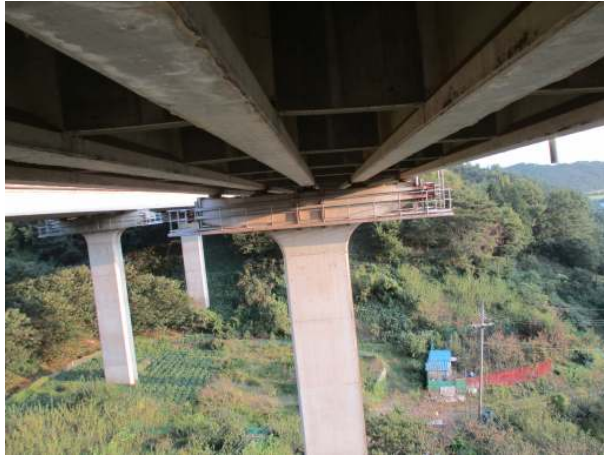
거더 전경

과업 대상교량의 주형은 PSC I-Girder교 형식으로 외관조사 결과, 거더 및 가로보 상태는 재료분리가 조사되어 단면보수가 요구된다.

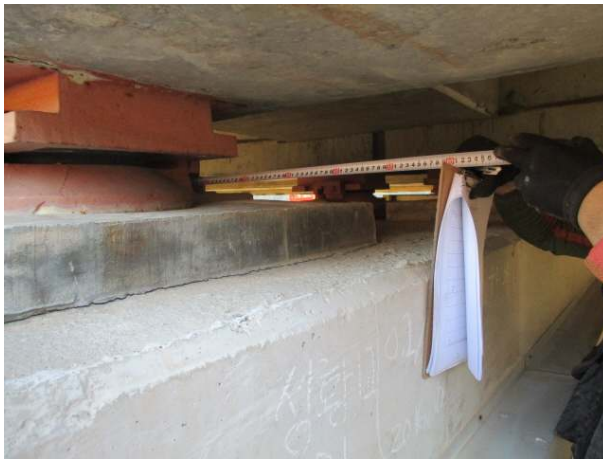
연단거리 측정

대상교량의 받침장치와 하부구조 정부 연단 사이의 거리를 산정하고 각 지점에서 측정된 연단거리를 측정 비교·검토하였다.(도로교설계기준 5.4.2항 참조-2010)
