# 1. 성황3교(하) 위치도

# 1. 성황3교(하) 정밀점검 결과표

| 가. 일반현황 | | | | | |
|---|---|---|---|---|---|
| 용역명 | 동측배후도로지역 정밀점검 용역 | 점검기간 | 2016.08.31 ~ 2016.11.28 | | |

# 성황3교(하) 정밀점검 실시결과 요약문

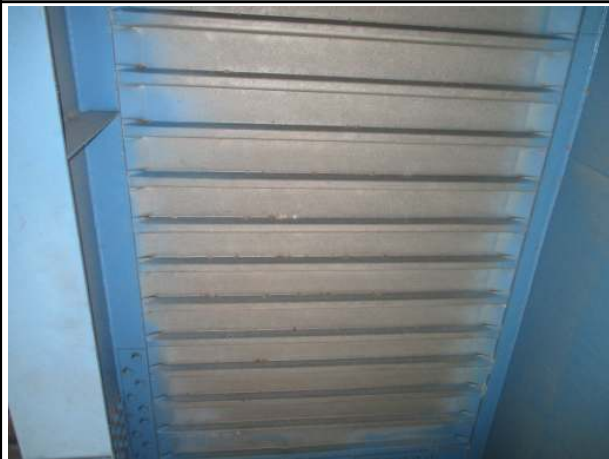
강BOX 내부

| 가. 일반현황 | | | | | |
|---|---|---|---|---|---|
| 점 검<br>주요결과 | 금회 정밀점검 외관조사 결과, 교면포장은 아스콘 균열이 조사되었으며, 방호벽에서 미세균열, Con`C박리가 조사되었으며, 중앙분리대 난간 변형이 조사되었다. 배수시설 상태는 배수구 막힘으로 조사되었으며, 바닥판 하면에서 물끊기 홈불량이 조사되었다. 거더 및 가로보에서 내부에 기공 및 부식 외부에서 도장박리가 조사되었으며, 신축이음은 본체에서 토사퇴적, 후타재에서 균열, 망상균열 및 파손이 조사되었다. 교량받침은 Plate부식, 볼트체결불량, 이동량 이탈 상태로 조사되었고, 교대에서 미세균열이 조사되었다. | | | | |

| 구 분 | 결합 및 손상내용 | 손상물량 | 보수물량<br>(할증20%) | 개선방안 | 비 고 |
|---|---|---|---|---|---|
| | 부식 | 0.18m <sup>2</sup> | 1.00m <sup>2</sup> | 재도장(중성화방지) | |
