## 제3장 중군육교

### 3.1 시설물의 개요

본 과업 대상시설물 중군육교는 광양시 중군동에 위치한 교량으로 교폭 18.92m, 연장 115.0m로 교량형식은 STEEL BOX로 시공되어 있다. 1983년 준공된 교량으로 공용년도 32년이 경과된 교량으로 확인되었다.

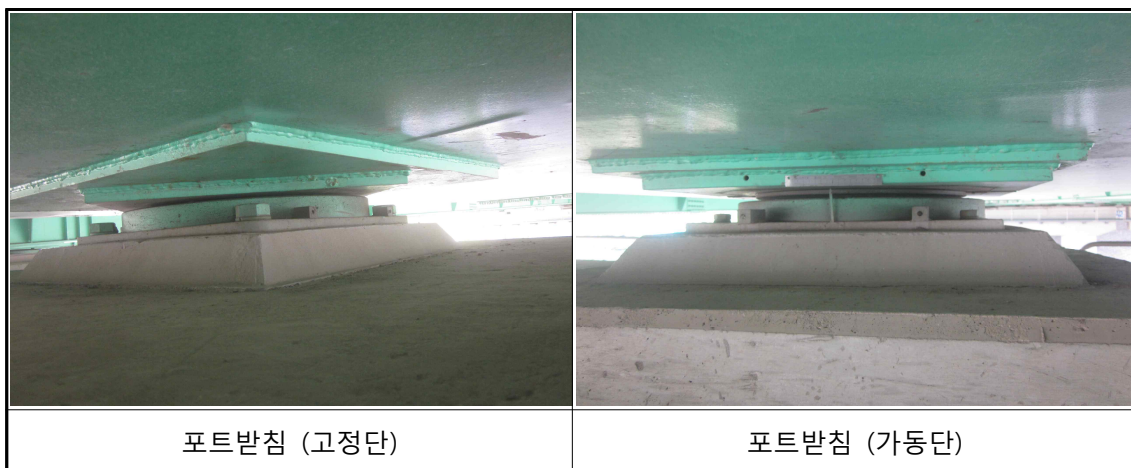
중군육교의 받침장치는 전경간 포트받침이 설치되어 있으며, 3경간 연속교로 P1 고정단 받침을 중심으로 A1, P2, A2는 가동단으로 배치되어 있다. 받침배치오류는 없는 것으로 확인되었으며 받침장치의 가동을 저해하는 특이사항은 없는 것으로 조사되었다.

외관조사결과 받침장치 본체부식, 미끄럼판 탈락 등 받침장치의 기능에 영향을 줄만한 손상은 발생하지 않은 것으로 조사 되었으며, 받침앵커볼트 고정상태 또한 양호한 상태 인 것으로 확인되었다.

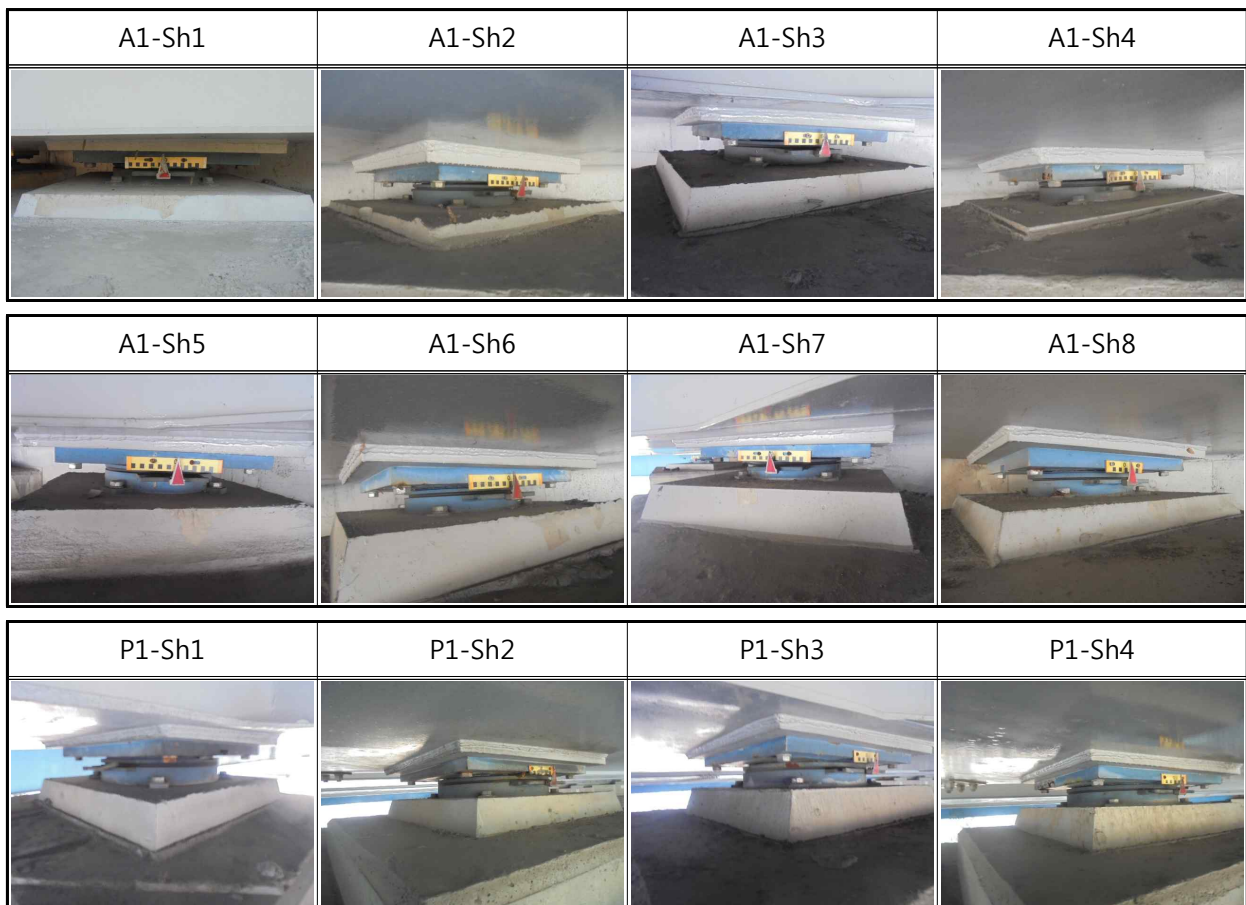
받침이동량 조사결과 전 개소 허용변위 미만인 것으로 조사되었다.
