# 제4장 중군육교(램프)

### 4.1 시설물의 개요

본 과업 대상시설물 중군육교(램프)는 광양시 중군동에 위치한 교량으로 교폭 8.0m, 연장 116.0m로 교량형식은 STEEL BOX로 시공되어 있다.

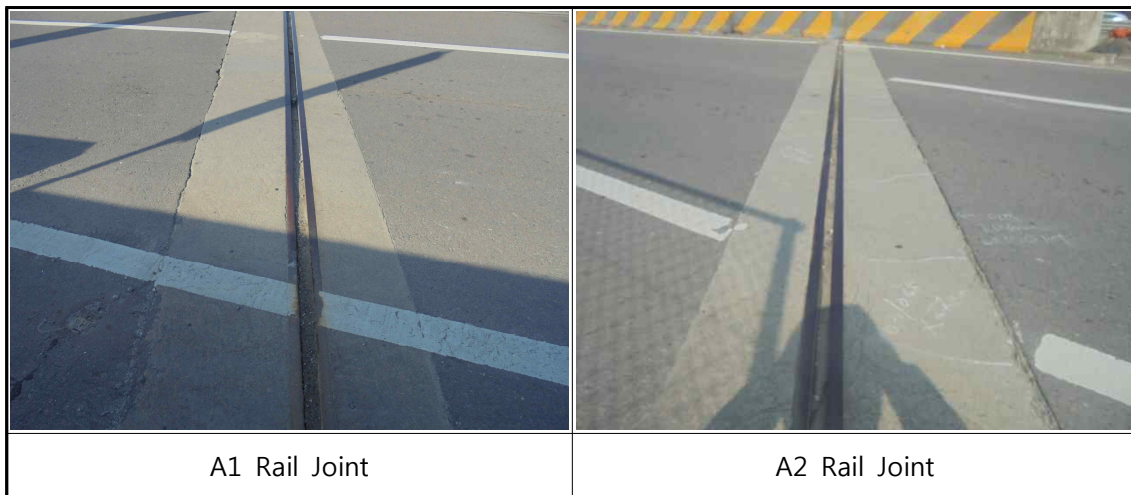
신축이음 조사결과 전개소 설치상태는 양호한 것으로 조사되었다. 전개소 신축유간에 공용중 토사가 퇴적되어있다. 신축유간의 토사는 신축이음장치의 원활한 신축작용을 저해하며 방치할 경우 고무재 파손의 원인이 될 수 있으므로 주기적인 청소가 필요할 것으로 판단된다. 후타재의 경우 공용기간 중 균열폭 0.3mm 균열이 다수 발생한 상태이다. 후타재 균열부에 대한 균열보수를 통하여 공용기간 중 균열의 진전을 방지해야 할 것으로 판단된다.

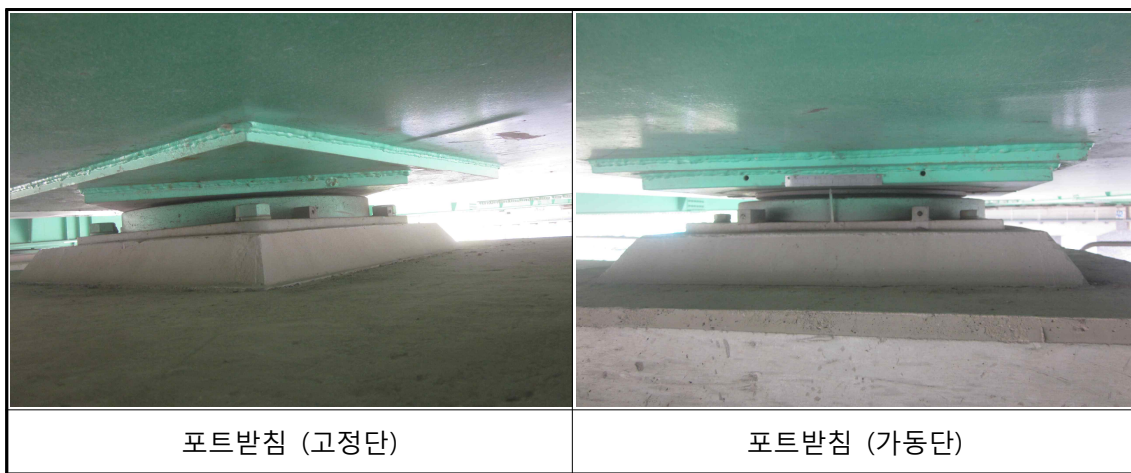
중군육교(램프)의 받침장치는 전경간 포트받침이 설치되어 있으며, 2경간 연속교로 P1 고정단 받침을 중심으로 A1, A2는 가동단으로 배치되어 있다. 받침배치오류는 없는 것으로 확인되었으며 받침장치의 가동을 저해하는 특이사항은 없는 것으로 조사되었다.

외관조사결과 받침장치 본체부식, 미끄럼판 탈락 등 받침장치의 기능에 영향을 줄만한 손상은 발생하지 않은 것으로 조사 되었으며, 받침앵커볼트 고정상태 또한 양호한 상태인 것으로 확인되었다. 다만, 교대 A1 받침에서 볼트부식이 일부개소 조사되었다. 받침장치의 기능에 영향을 줄만한 손상은 아닌 것으로 조사되었으나, 사용성 확보차원에서 볼트교체가 필요할 것으로 판단된다.

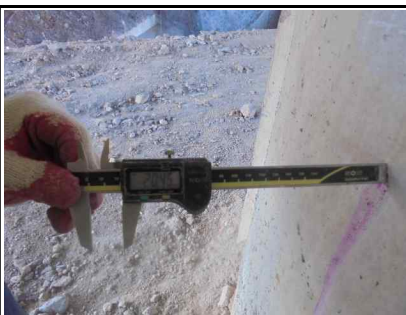
탄산화깊이 측정

측정위치에 타정공구를 이용하여 국부적으로 파손시킨 면에 페놀프탈레인 용액 1%를 지시약으로 사용하는데, 이는 알칼리성 콘크리트의 탄산화가 진행된 면에서는 무색으로 변화가 없으므로 무색의 깊이가 곧 탄산화 진행깊이가 된다. 탄산화 깊이 측정결과는 다음 【표 4.18】와 같다. 탄산화시험 위치에 철근탐사를 실시하여 피복두께를 측정하고 탄산화 잔여 깊이를 조사한 결과 상부구조 35.24mm, 하부구조 82.05~110.72mm으로 상태평가등급 a등급이며, 탄산화에 의한 철근부식의 영향은 없는 양호한 상태를 유지하고 있는 것으로 평가되었다.
