손상물량표

시설물정밀점검용역(정산1교 상행차)

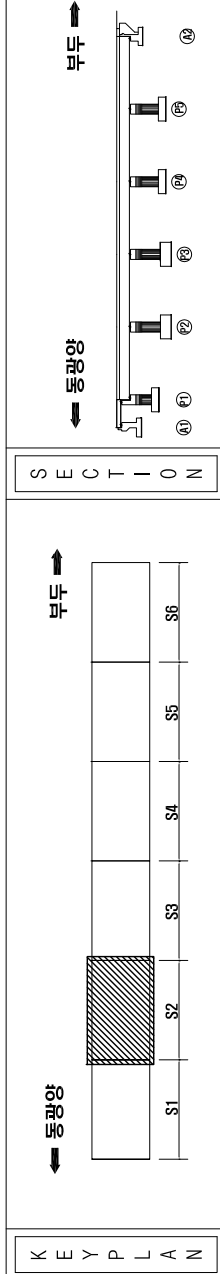
| 번호 | 손상내용 | 손상현황 | | | | 비고 |
|---|---|---|---|---|---|---|
| 1 | 갈래역사, 측부, 녹방생, 부풀림 | 0.2 | 75.0 | 30.0 | m <sup>2</sup> | 2 |
| 2 | 일방통 관형 | | 75.0 | 300.0 | m | 4 |
| 3 | 포장파임 | 0.1 | 0.3 | 0.03 | m <sup>2</sup> | 1 |
| 4 | 관 형 | | 1.0 | 1.0 | m | 1 |
| 5 | 관 형 | | 7.0 | 7.0 | m | 1 |
| 6 | 관 형 | | 2.0 | 2.0 | m | 1 |

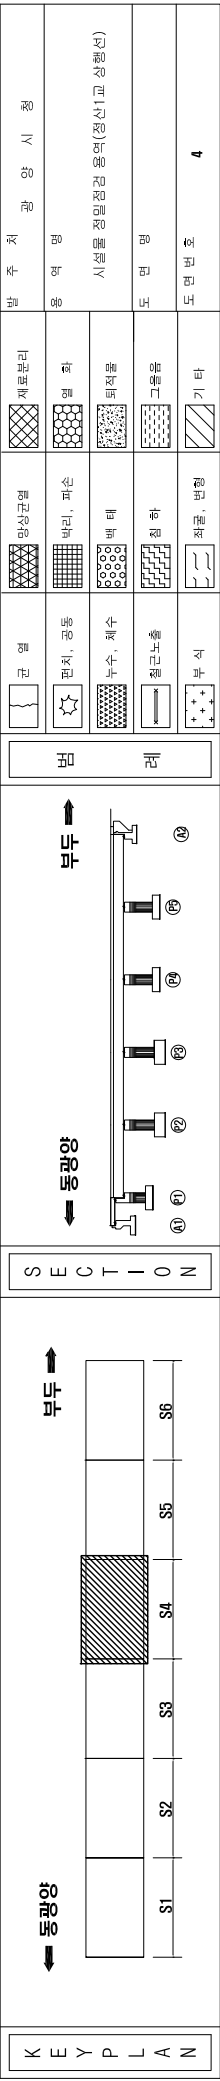
| 번호 | 손상내용 | 손상현황 | | | | 비고 |
|---|---|---|---|---|---|---|
| 3 | 일방향 균열 | | 30.0 | | m | 1 |
| 4 | 아스콘 균열 | | 2.0 | | m | 1 |
| 5 | 균열 | | 1.0 | | m | 1 |
| 6 | 균열 | | 1.5 | | m | 1 |
| 7 | 균열 | | 0.8 | | m | 1 |
| 8 | 균열 | | 2.5 | | m | 1 |

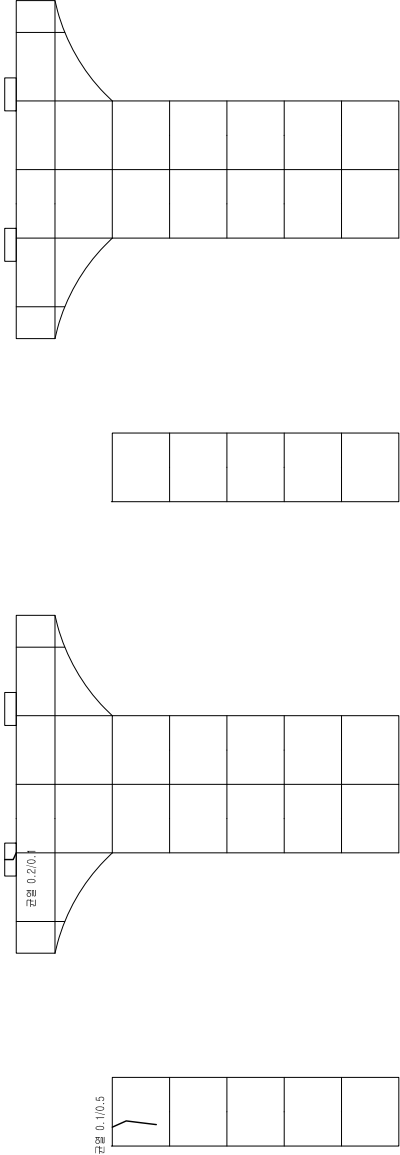
좌 측 면

| 번호 | 손상내용 | 손상현황 | | | | 비고 |
|---|---|---|---|---|---|---|
| 1 | 균열 | 0.1 | 0.1 | 0.3 | m | 3 |
