# 환경 기술 개발

영역명: 시정정밀점검영역(왕길1교 동측)

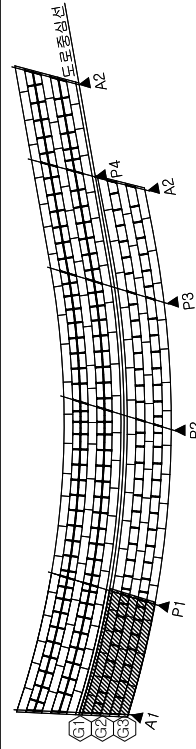
| 번호 | 손상내용 | 손상현황 | | | | | | 비고 |
|---|---|---|---|---|---|---|---|---|
| 1 | 후타재 균열 | 0.2 | 0.4 | | 8.4 | m | 21 | |
| 2 | 포장이층부 균열 | 0.2 | 20.0 | | 20.0 | m | 1 | |

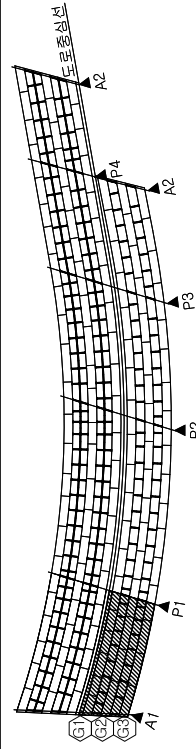
| 번호 | 손상내용 | 손상현황 | | | | | | 비고 |
|---|---|---|---|---|---|---|---|---|
| 1 | 균열 | 0.2 | 1.0 | | 3.0 | m | 3 | |
| 2 | 균열 | 0.2 | 1.2 | | 1.2 | m | 1 | |
| 3 | 균열 | 0.2 | 1.7 | | 3.4 | m | 2 | |
| 4 | 균열 | 0.2 | 0.9 | | 2.7 | m | 3 | |
| 5 | 균열 | 0.2 | 1.5 | | 7.5 | m | 5 | |
| 6 | 이물진 퇴적 | | | | 1.0 | EA | 1 | |
| 7 | 망상균열 | 1.9 | 2.0 | | 3.8 | m' | | |
| 8 | 망상균열 | 3.0 | 5.0 | | 105 | m' | 1 | |

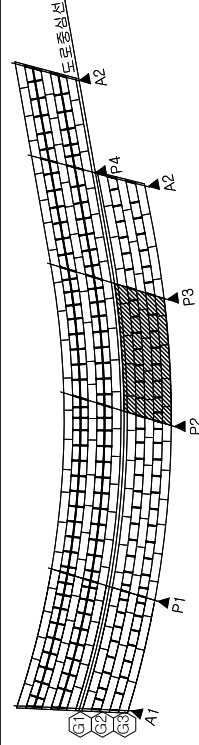
| 번호 | 손상내용 | 손상정황 | | | | | 비고 |
|---|---|---|---|---|---|---|---|
| 1 | 망상균열 | 1.7 | 1.5 | | 2,55 | m' | 1 |
| 2 | 망상균열 | | 3.0 | 4.5 | 67.5 | m' | 5 |
| 3 | 균열 | 0.2 | 1.5 | | 4.5 | m | 3 |
| 4 | 균열 | 0.2 | 1.7 | | 5.1 | m | 3 |
| 5 | 균열 | 0.2 | 1.0 | | 1.0 | m | 1 |

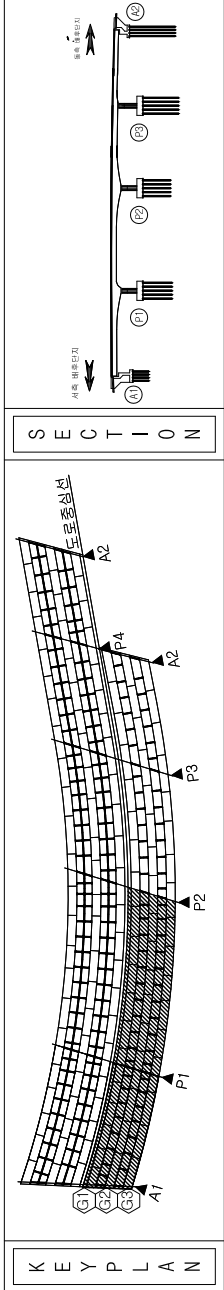
| 번호 | 손상내용 | 손상현황 | | | | 비고 |
|---|---|---|---|---|---|---|
| 1 | 미세망상균열 | 2.0 | 3.0 | | 6.0 | m 1 |
| 2 | 균열 | 0.2 | 2.0 | | 6.0 | m 3 |
| 3 | 균열 | 0.2 | 2.5 | | 2.5 | m 1 |
| 4 | 균열 | 0.2 | 1.4 | | 1.4 | m 1 |
| 5 | 균열 | 0.2 | 1.5 | | 1.5 | m 1 |
| 6 | 균열 | 0.2 | 1.6 | | 1.6 | m 1 |
| 7 | 균열 | 0.2 | 1.7 | | 1.7 | m 1 |

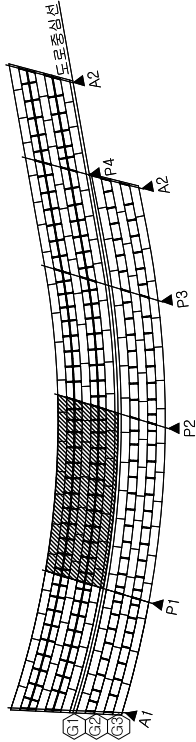
| 번호 | 손상내용 | 손상원인 | | | | | | 비고 |
|---|---|---|---|---|---|---|---|---|
| 1 | 균열 | 0.2 | 0.1 | | 0.2 | m | 2 | |
| 2 | 균열 | 0.2 | 2.0 | | 2.0 | m | 1 | |

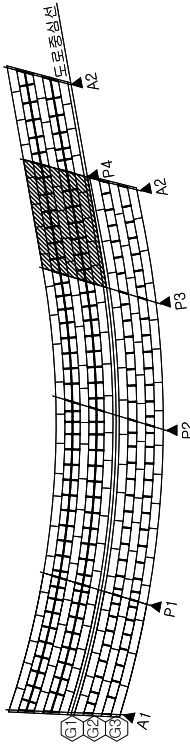
| 번호 | 손상내용 | 손상현황 | | | | | 비고 |
|---|---|---|---|---|---|---|---|
| 1 | 연석균열 | 0.2 | 0.2 | | 4.2 | m | 21 |
| 2 | 연석균열 | 0.2 | 0.1 | | 1.5 | m | 15 |

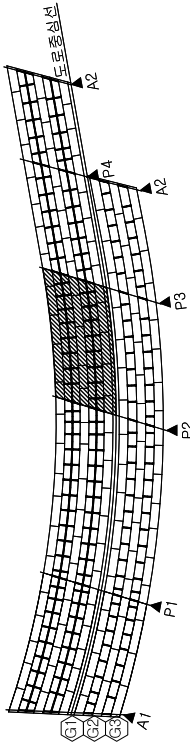
| 번호 | 손상내용 | 신상현황 | | | | 비고 |
|---|---|---|---|---|---|---|
| 1 | 균열 | 0.2 | 1.2 | | 2.4 | m 2 |
| 2 | 균열 | 0.2 | 1.0 | | 1.0 | m 1 |
| 3 | 균열 | 0.2 | 2.0 | | 2.0 | m 1 |
| 4 | 균열 | 0.2 | 1.6 | | 3.2 | m 2 |
| 5 | 균열 | 0.2 | 0.9 | | 0.9 | m 1 |

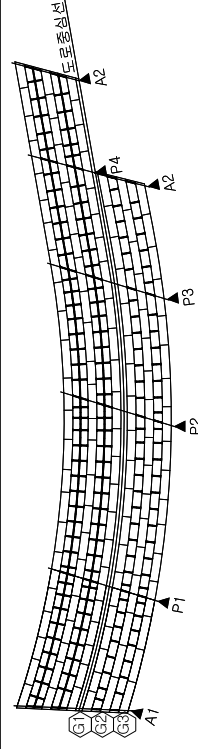
| 번호 | 손상내용 | 손상정량 | | | | | 비고 |
|---|---|---|---|---|---|---|---|
| 1 | 누수오염 | 1.5 | 2.5 | | 3.75 | m <sup>3</sup> | 1 |
| 2 | 누수오염 | 0.5 | 2.5 | | 1.25 | m <sup>3</sup> | 1 |
| 4 | 균열 | 0.3 | 2.5 | | 17.5 | m | 7 |
| 5 | 균열 | 0.3 | 2.0 | | 2.0 | m | 1 |
| 6 | 균열 | 0.5 | 2.5 | | 2.5 | m | 1 |
| 7 | 균열 | 0.1 | 1.0 | | 1.0 | m | 1 |
| 8 | 균열 | 0.1 | 1.2 | | 1.2 | m | 1 |
| 9 | 균열 | 0.3 | 1.6 | | 1.6 | m | 1 |
| 10 | 균열 | 0.3 | 1.5 | | 1.5 | m | 1 |
| 11 | 균열 | 0.3 | 1.7 | | 1.7 | m | 1 |
| 12 | 균열 | 0.2 | 1.7 | | 1.7 | m | 1 |
| 13 | 균열 | 0.2 | 1.6 | | 1.6 | m | 1 |
| 14 | 균열 | 0.2 | 2.5 | | 2.5 | m | 1 |
