## 제 3장 현장조사 및 시험

### 3.1 외관조사 개요

연호지하차도는 2002년 8월 준공된 지하차도로 대구광역시 수성구 연호동(대구광역시 4차 순환도로 범안로)에 위치하고 있으며, 구조형식은 본선 2련 BOX, 시·종점부 구간은 U-TYPE옹벽으로 시공되어있다.

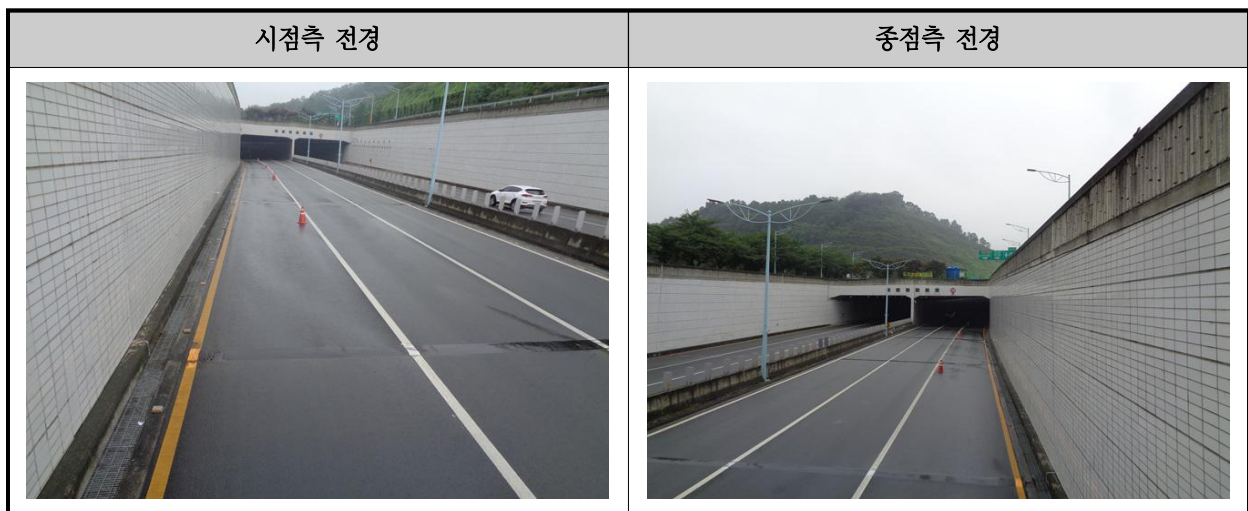
【그림 3.2.1】 옹벽부 전경

- 외관조사 결과 타일부 및 중앙분리대에서 건조수축에 의한 수직균열( $cw=0.1\sim0.3mm$ )이 일부 발생하였다. 그 외 외부충격에 의한 연석 파손이 조사되었으며, 시공이음부에 시공된 마감 실란트의 갈라짐이나 파손이 발생하였고, 포장부 포트홀이 조사되었다. 조사 당시 타일손상의 경우 전회 점검과 비교시 일부 타일균열 및 타일들뜸 등의 손상이 추가 조사되었으며, 정밀조사로 인한 증가로 추정된다.
- 시점부 U-Type 옹벽구간 중 어스앵커가 시공된 구간의 이격량에 대한 점검결과, 전회점검과 같은 약 4cm 정도이며, 상부 포장부는 손상이 없는 양호한 상태로 조사되었다.

조사된, 타일 균열, 들뜸, 콘크리트 균열, 옹벽 이격이 조사되었고, 조사된 손상에 대해서는 주기적인 점검 등을 통해 손상의 진전여부에 관한 지속적인 관찰 등이 필요할 것으로 판단되며, 이격 구간은 추가적인 옹벽의 전도나 변형에 의한 이격은 없는 상태로 판단되나, 강우 및 공용기간 증가에 따른 열화가 발생할 수 있으므로, 주기적인 이격량 측정 및 주의관찰이 필요하다.

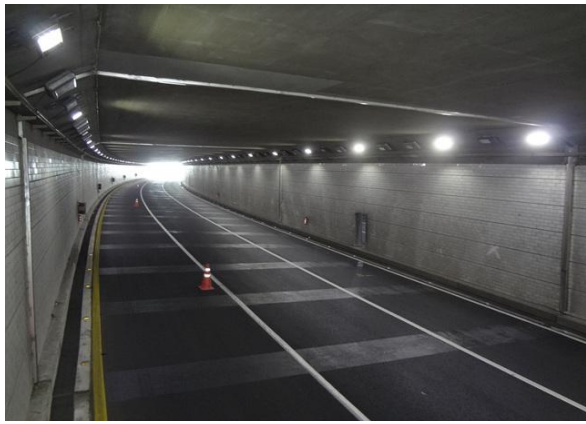
| 현황 | • 상행선 J04 실란트 파손 | 현황 | • 상행선 J07 배수 덮개 전경 |
| 원인 | • 장기공용에 의한 열화 | 원인 | — |

금회 조사결과, 전반적으로 양호한 상태로 확인되었고, 기 손상인 실란트 손상은 부재의 사용서 확보 차원의 실란트 충전 등의 재시공이 요구되며, 주기적인 점검을 통한 손상의 발생여부 확인 등의 유지관리가 필요하다.

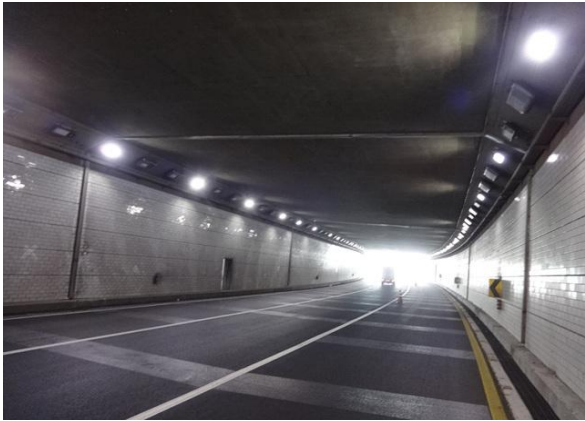
| 현황 | • 유도배수시설 전경 | 현황 | • 조명시설 전경 |

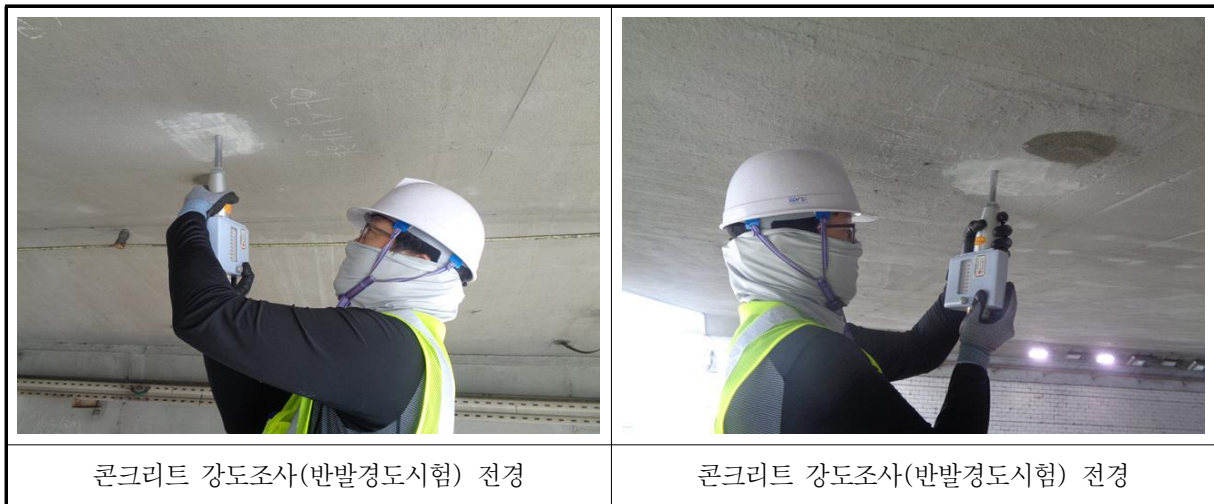
연호지하차도의 반발경도시험은 슬래브하면에서 4개소(상행선 2개소, 하행선 2개소)를 실시하였다.

반발경도법에 의한 콘크리트 강도 조사결과, 전 구간에서 측정값이 설계기준강도 (24.0MPa)를 상회하는 것으로 분석되었다.

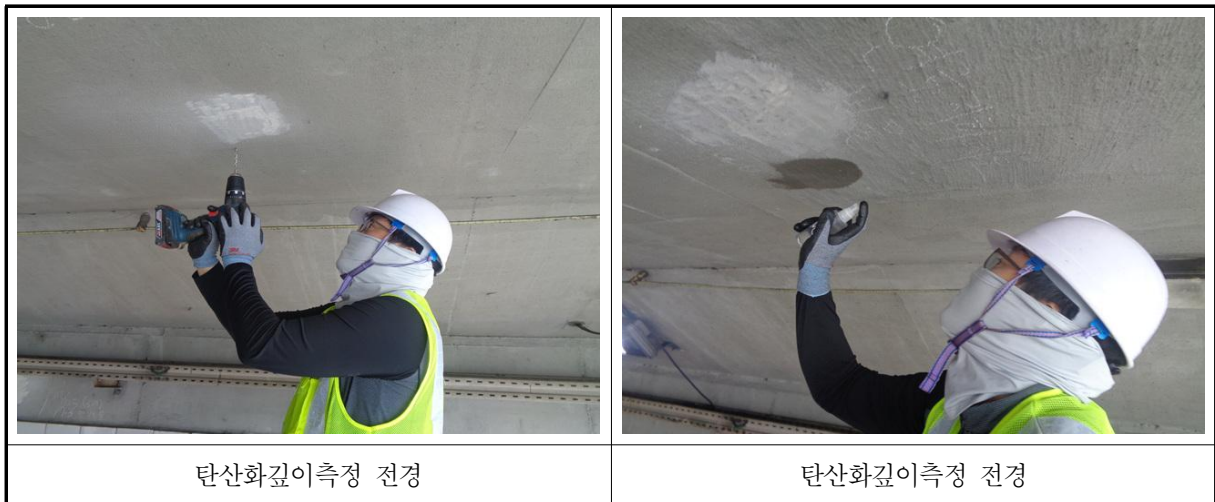
연호지하차도의 탄산화깊이 측정은 슬래브하면에서 7개소(상행선 4개소, 하행선 3개소)를 실시하였다.

측정결과 탄산화 진행깊이는 13.0~15.0mm로 측정되었으며, 설계피복두께를 고려할 때 전 개소에서 상태평가 기준 상 “a” 로 평가되어 탄산화에 의한 철근부식 발생 가능성은 없는 것으로 분석되었다. 또한, 전 부재에서 잔존수명(철근까지의 탄산화 도달시간)을 80년 이상 확보하고 있는 것으로 분석되었다.
