2018년 상반기 시·정별 정기안전점검 기술영역

연호지하차도

슬래브, 벽체

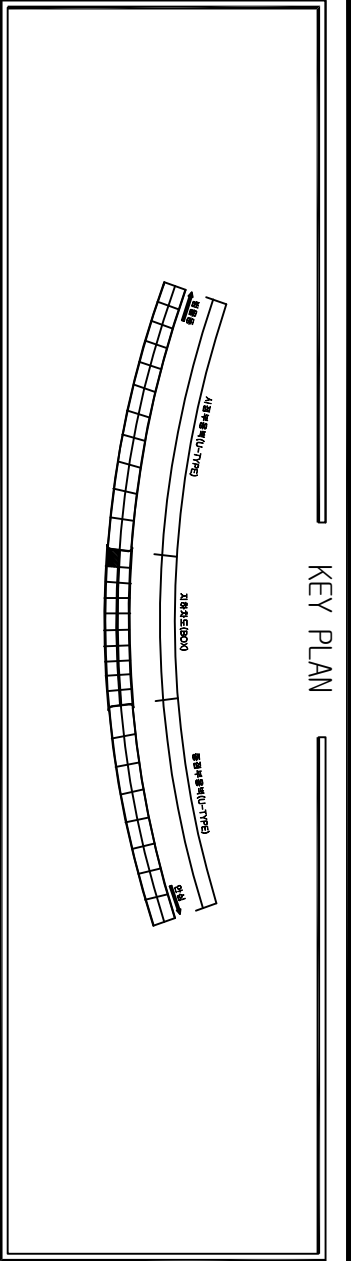
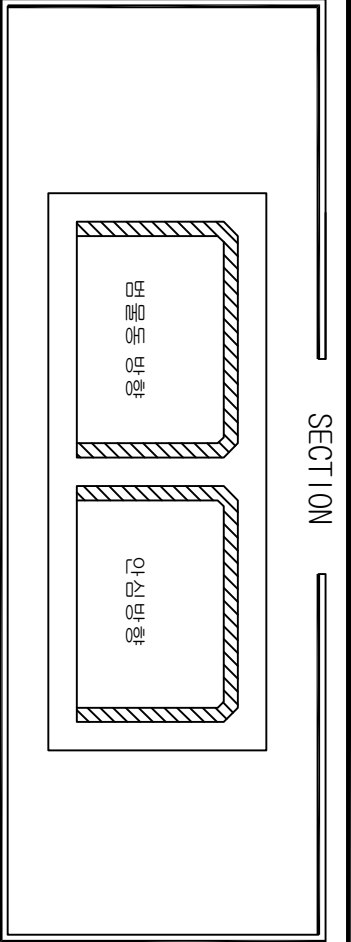
| 손상물량표 | | | | | |
|---|---|---|---|---|---|
| 1 | 벽체 | 균열(Cw≤0.2mm) | 0.10 | 0.50 | 3 m |
| 2 | 벽체 | 타일균열 | - | 2.50 | 1 m |

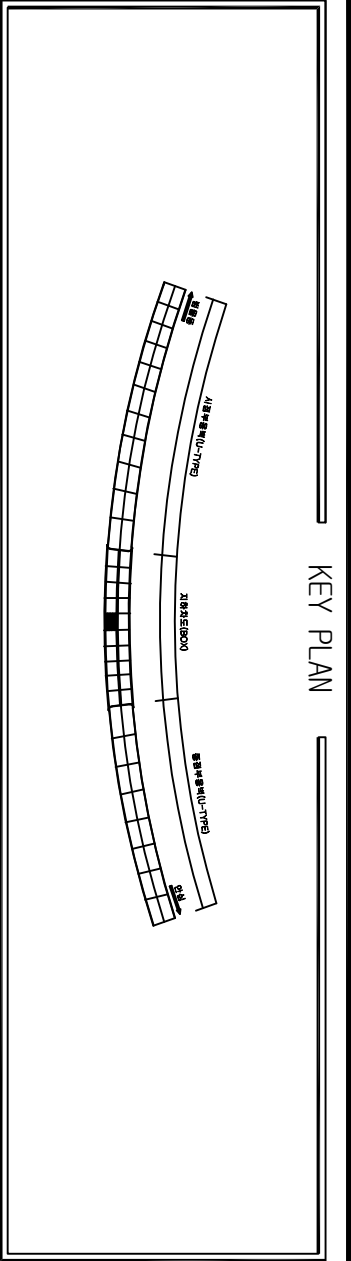
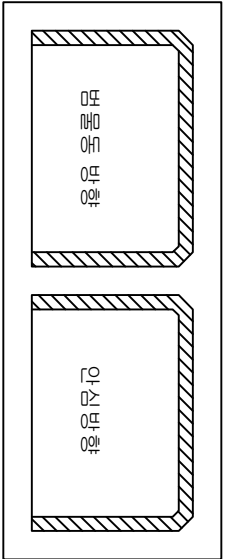
| 손상물량표 | | | | | |
|---|---|---|---|---|---|
| 1 | 벽체 | 타일균열 | - | 3.50 | 1 |
| 2 | 벽체 | 타일균열 | - | 1.0 | 2 |

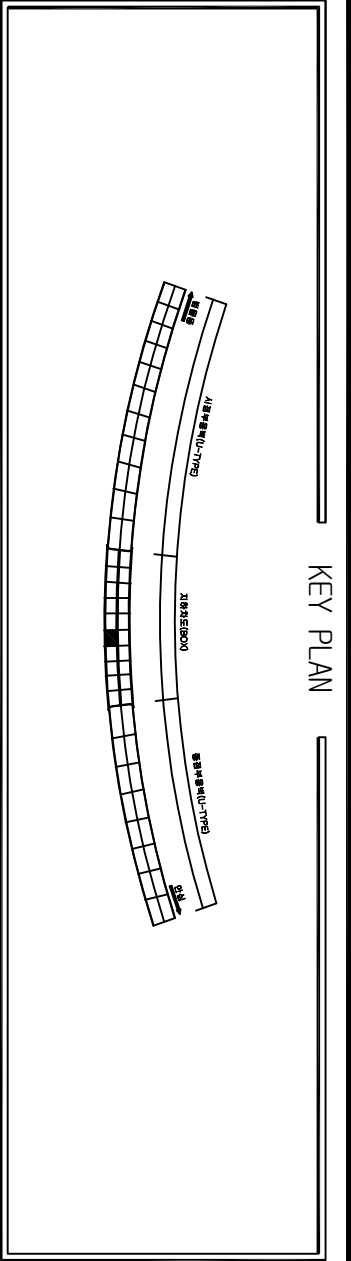
| 손상물량표 | | | | | |
|---|---|---|---|---|---|
| 1 | 벽체 | 타원균열 | - | 3.50 | 1 |
| 3 | 벽체 | 타원균열 | - | 1.00 | 6 |
| 4 | 벽체 | 타원균열 | 1.00 | 2.00 | 1 |

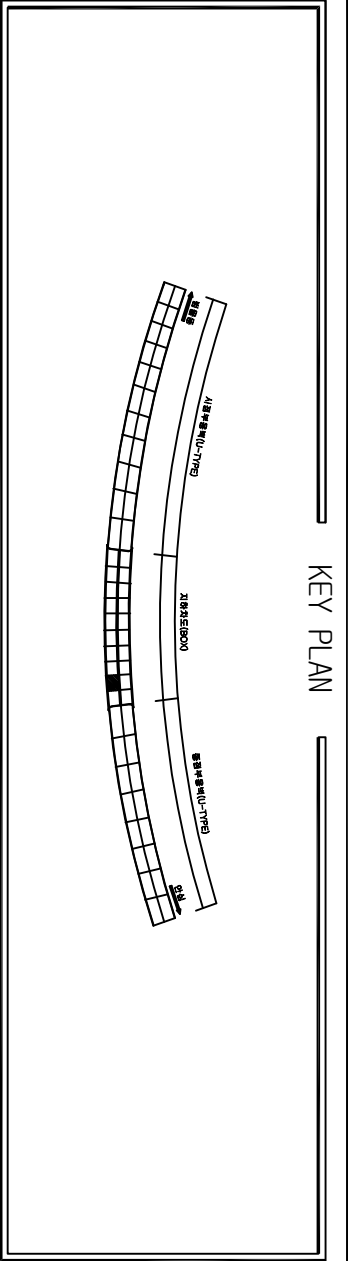
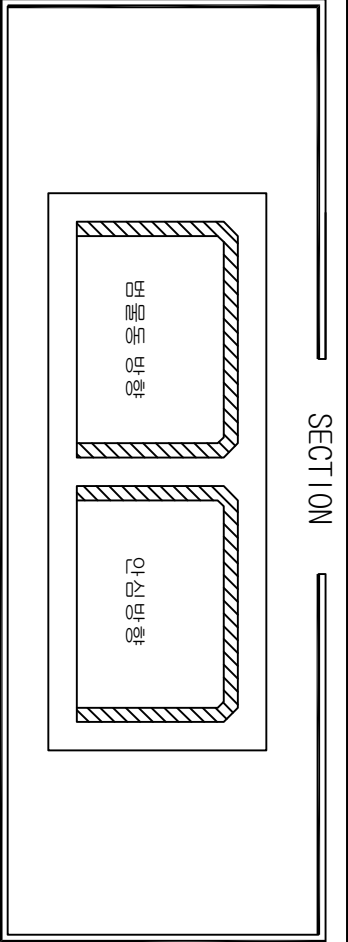
| 번호 | 위치 | 손상내용 | 손상물량 | | | | 보수보강방안 | |
|---|---|---|---|---|---|---|---|---|
| 1 | 벽체 | 균열(Cw≤0.2mm) | 0.20 | 0.50 | 1 | m | 0.50 | 주의관찰 |
| 2 | 벽체 | 타일균열 | - | 2.10 | 1 | m | 2.10 | 주의관찰 |
| 3 | 벽체 | 타일균열 | - | 3.50 | 1 | m | 3.50 | 주의관찰 |
| 4 | 벽체 | 타일균열 | - | 3.50 | 1 | m | 3.50 | 주의관찰 |
| 5 | 벽체 | 타일균열 | - | 1.00 | 4 | m | 4.00 | 주의관찰 |

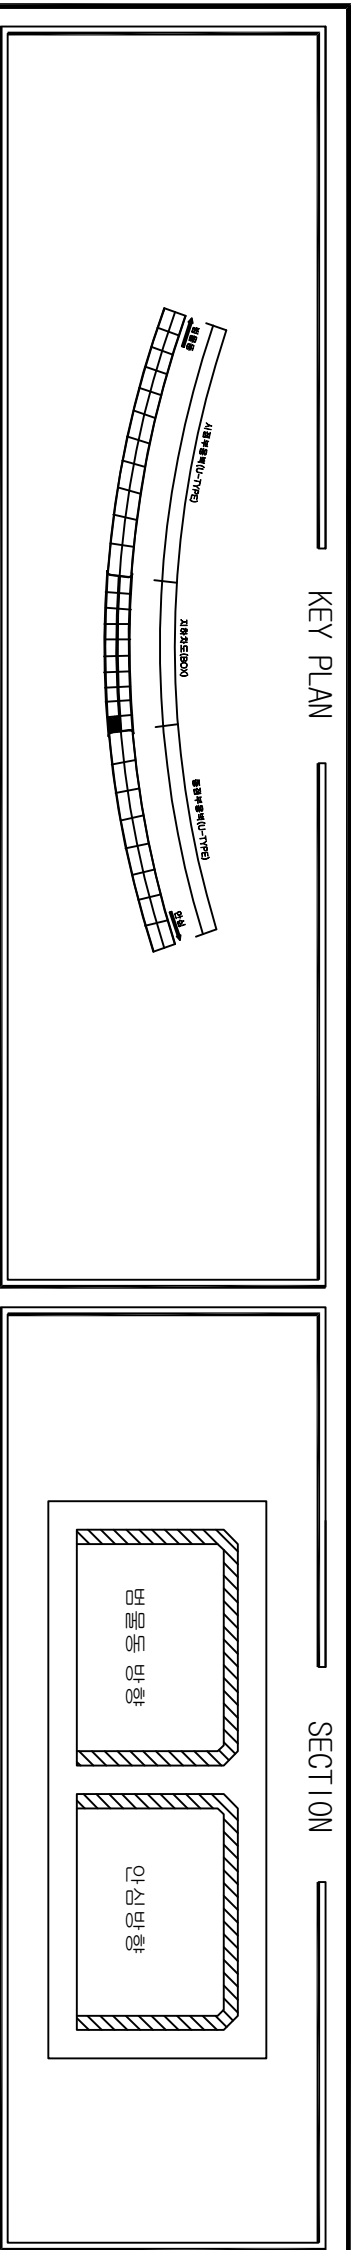
| 손상물량표 | | | | | |
|---|---|---|---|---|---|
| 1 | 벽체 | 타일균열 | - | 2.00 | 1 |
| 3 | 벽체 | 타일균열 | - | 1.00 | 5 |

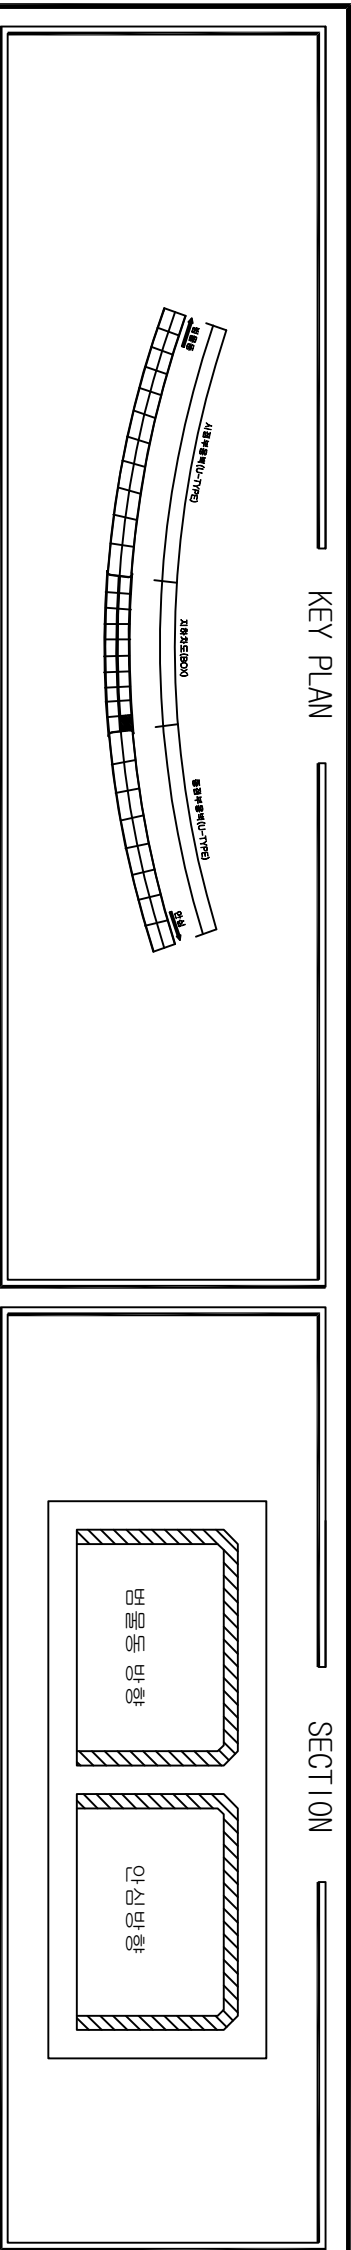
| 손상물량 | | | | | | | 보수보강방안 |
|---|---|---|---|---|---|---|---|
| 1 | 벽체 | 타일균열 | - | 4.20 | 1 m | 4.20 | 주의관찰 |
| 3 | 벽체 | 타일균열 | - | 0.50 | 4 m | 2.00 | 주의관찰 |

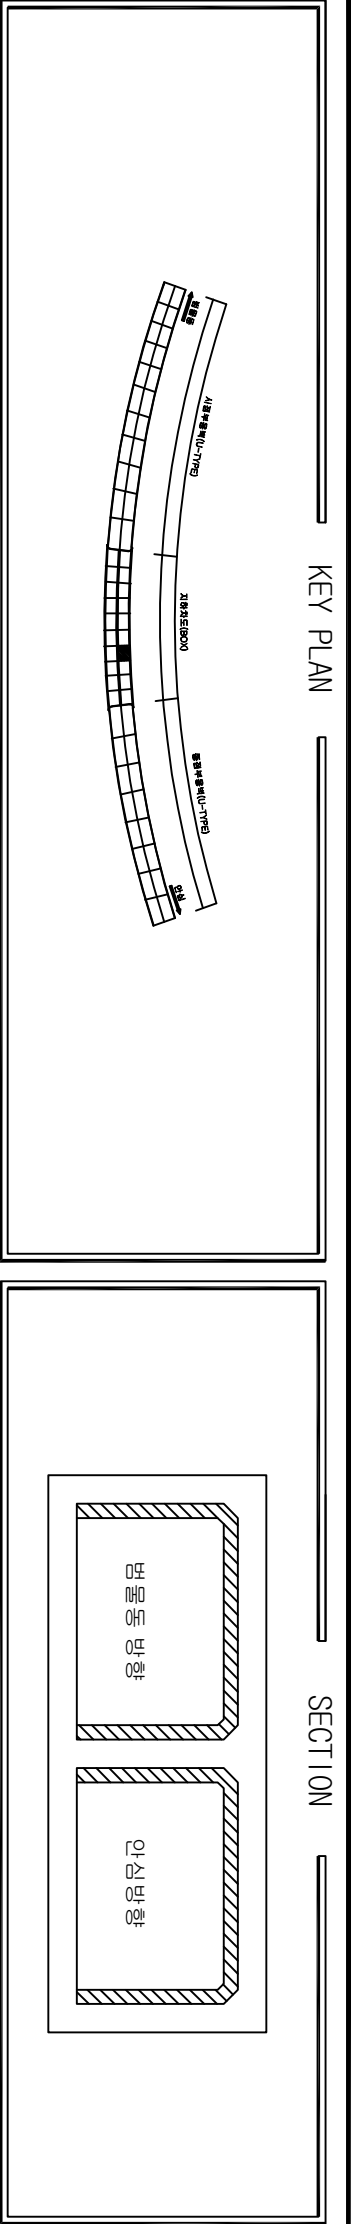
| 손상물량표 | | | | | |
|---|---|---|---|---|---|
| 1 | 벽체 | 타일균열 | - | 3.50 | 1 m 3.50 |
| 2 | 벽체 | 타일균열 | - | 4.20 | 1 m 4.20 |

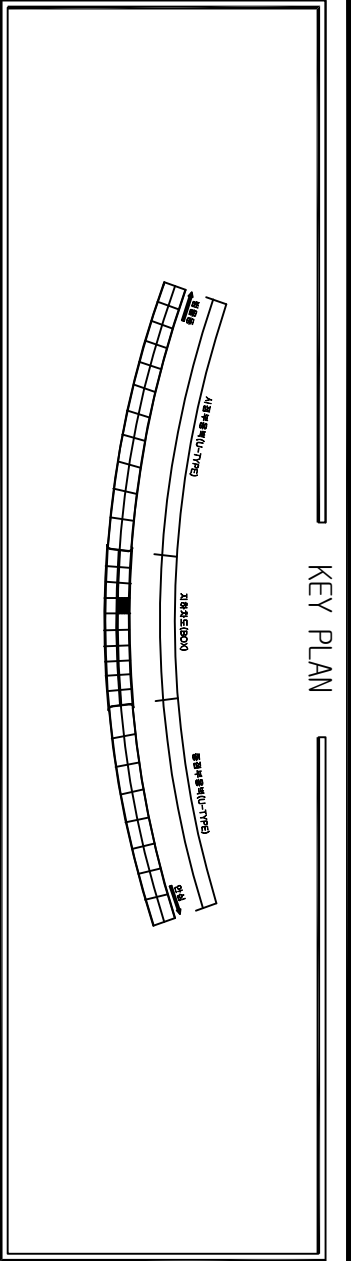
| 번호 | 위치 | 손상내용 | 손상물량 | | | 보수보강방안 |
|---|---|---|---|---|---|---|
| 1 | 벽체 | 타일균열 | - | 3.00 | 1 m | 3.00 |
| 2 | 벽체 | 타일균열 | - | 1.00 | 1 m | 1.00 |

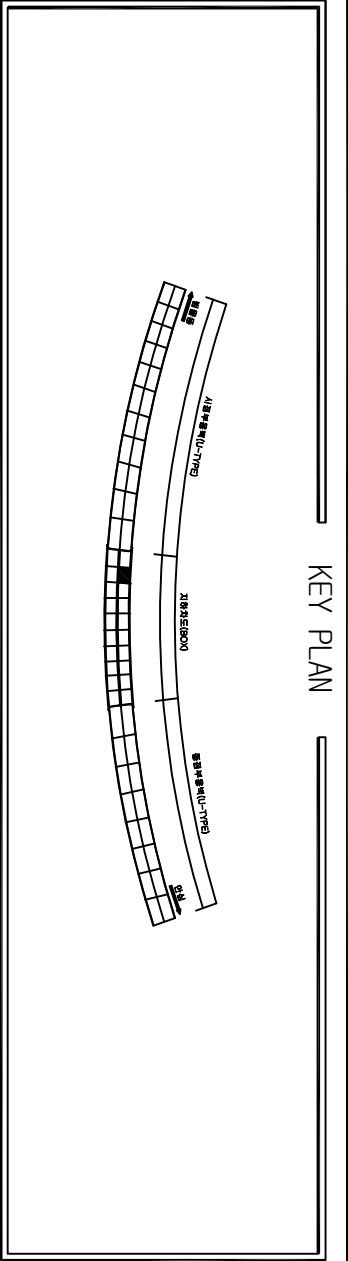
| 손상물량표 | | | | | |
|---|---|---|---|---|---|
| 1 | 벽체 | 타일균열 | - | 2.10 | 1 m 2.10 |
| 2 | 벽체 | 타일균열 | - | 1.50 | 1 m 1.50 |
| 3 | 벽체 | 타일균열 | - | 0.50 | 1 m 0.50 |
| 4 | 벽체 | 타일균열 | - | 2.00 | 2 m 4.00 |
| 5 | 벽체 | 타일균열 | - | 1.50 | 2 m 3.00 |

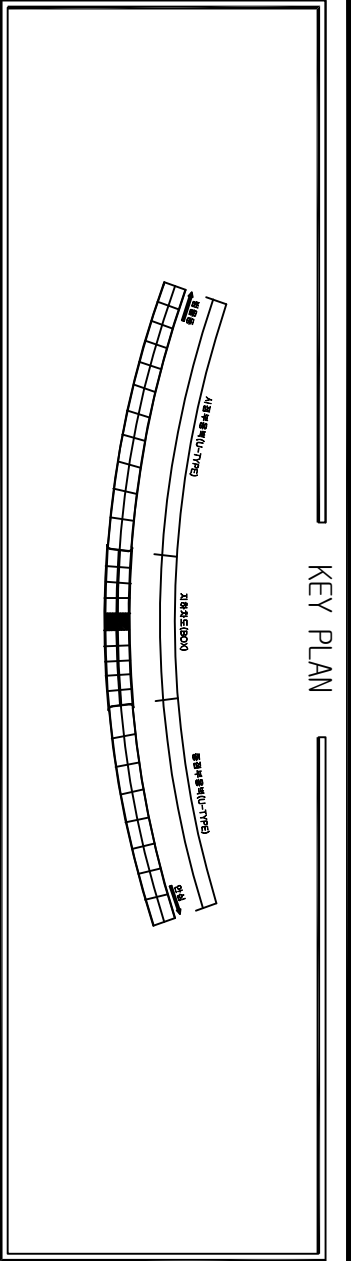
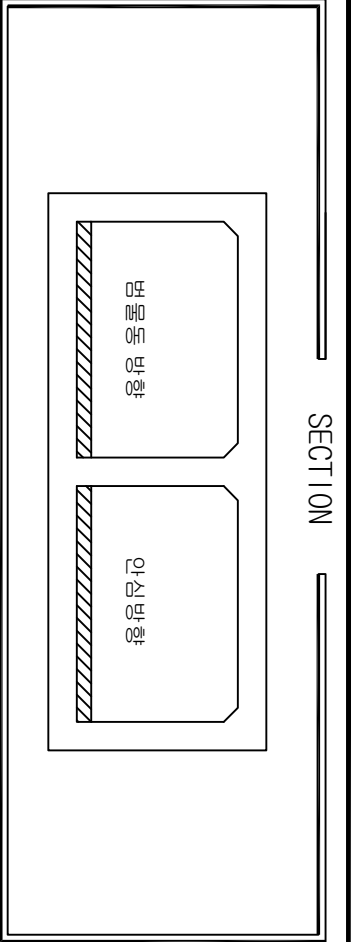
| 손상물량표 | | | | | |
|---|---|---|---|---|---|
| 1 | 포장부 | 포장균열 | - | 1.20 | 1 m |

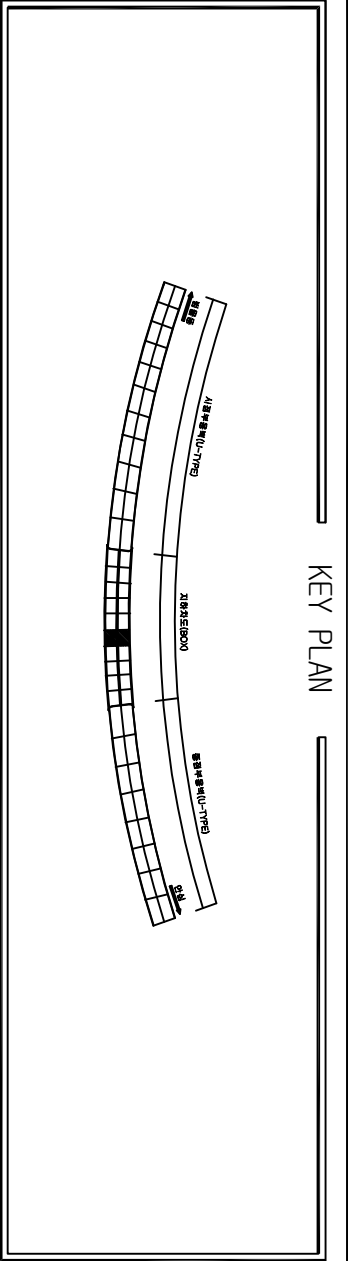
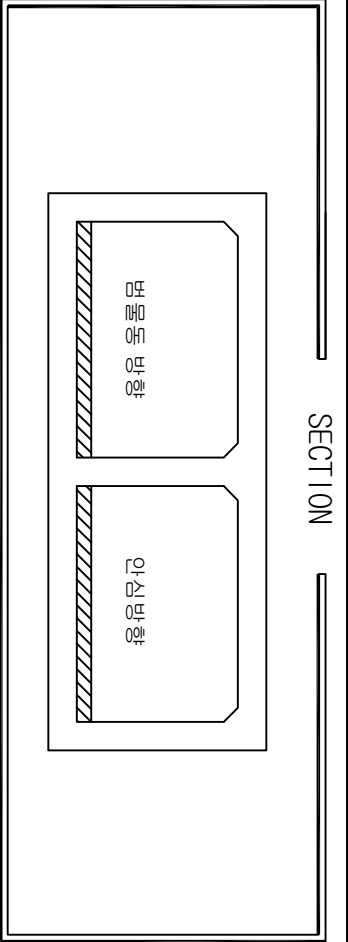
| 번호 | 위치 | 손상내용 | 손상물량 | | | 보수보강방안 |
|---|---|---|---|---|---|---|
| 1 | 포장부 | 포장균열 | - | 6.00 | 1 m | 6.00 |
| 2 | 포장부 | 포장균열 | - | 5.00 | 1 m | 5.00 |

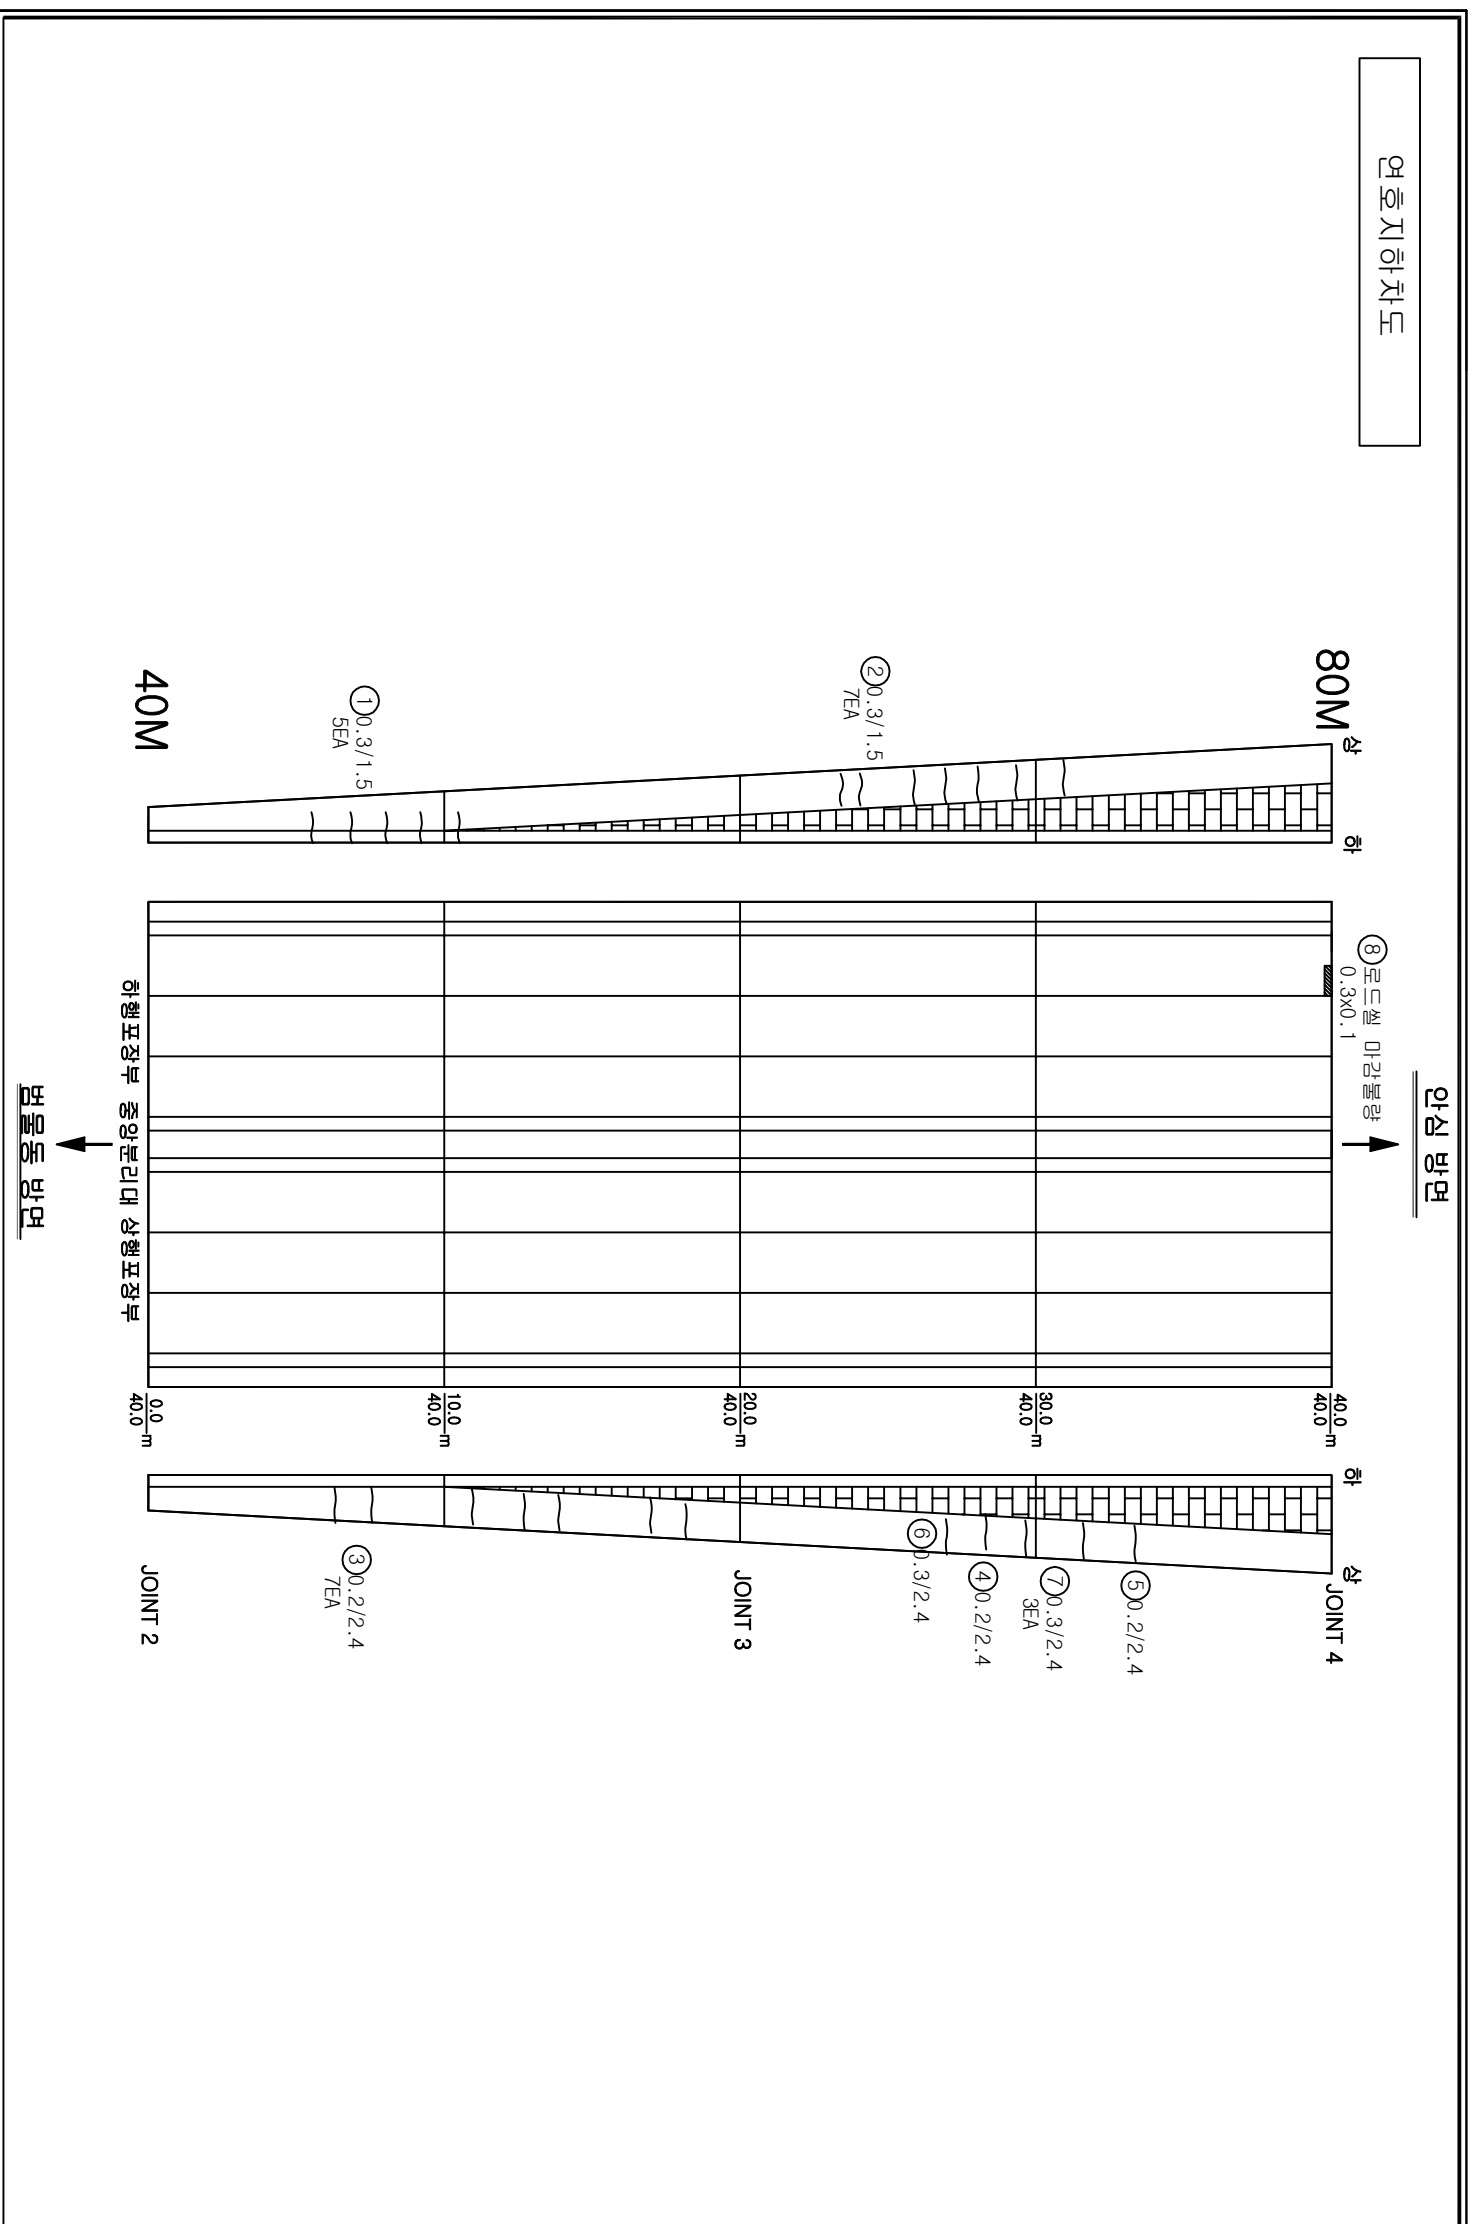
| 번호 | 위치 | 손상내용 | 손상물량 | | | | 비수보강방법 |
|---|---|---|---|---|---|---|---|
| 1 | 옹벽 | 균열(Cw≥0.3mm) | 0.30 | 1.50 | 5 | m | 수지주입 |
| 2 | 옹벽 | 균열(Cw≥0.3mm) | 0.30 | 1.50 | 7 | m | 수지주입 |
| 3 | 옹벽 | 균열(Cw≤0.2mm) | 0.20 | 2.40 | 7 | m | 주의관찰 |
| 4 | 옹벽 | 균열(Cw≤0.2mm) | 0.20 | 2.40 | 1 | m | 주의관찰 |
| 5 | 옹벽 | 균열(Cw≤0.2mm) | 0.20 | 2.40 | 1 | m | 주의관찰 |
| 6 | 옹벽 | 균열(Cw≥0.3mm) | 0.30 | 2.40 | 1 | m | 수지주입 |
| 7 | 옹벽 | 균열(Cw≥0.3mm) | 0.30 | 2.40 | 2 | m | 수지주입 |

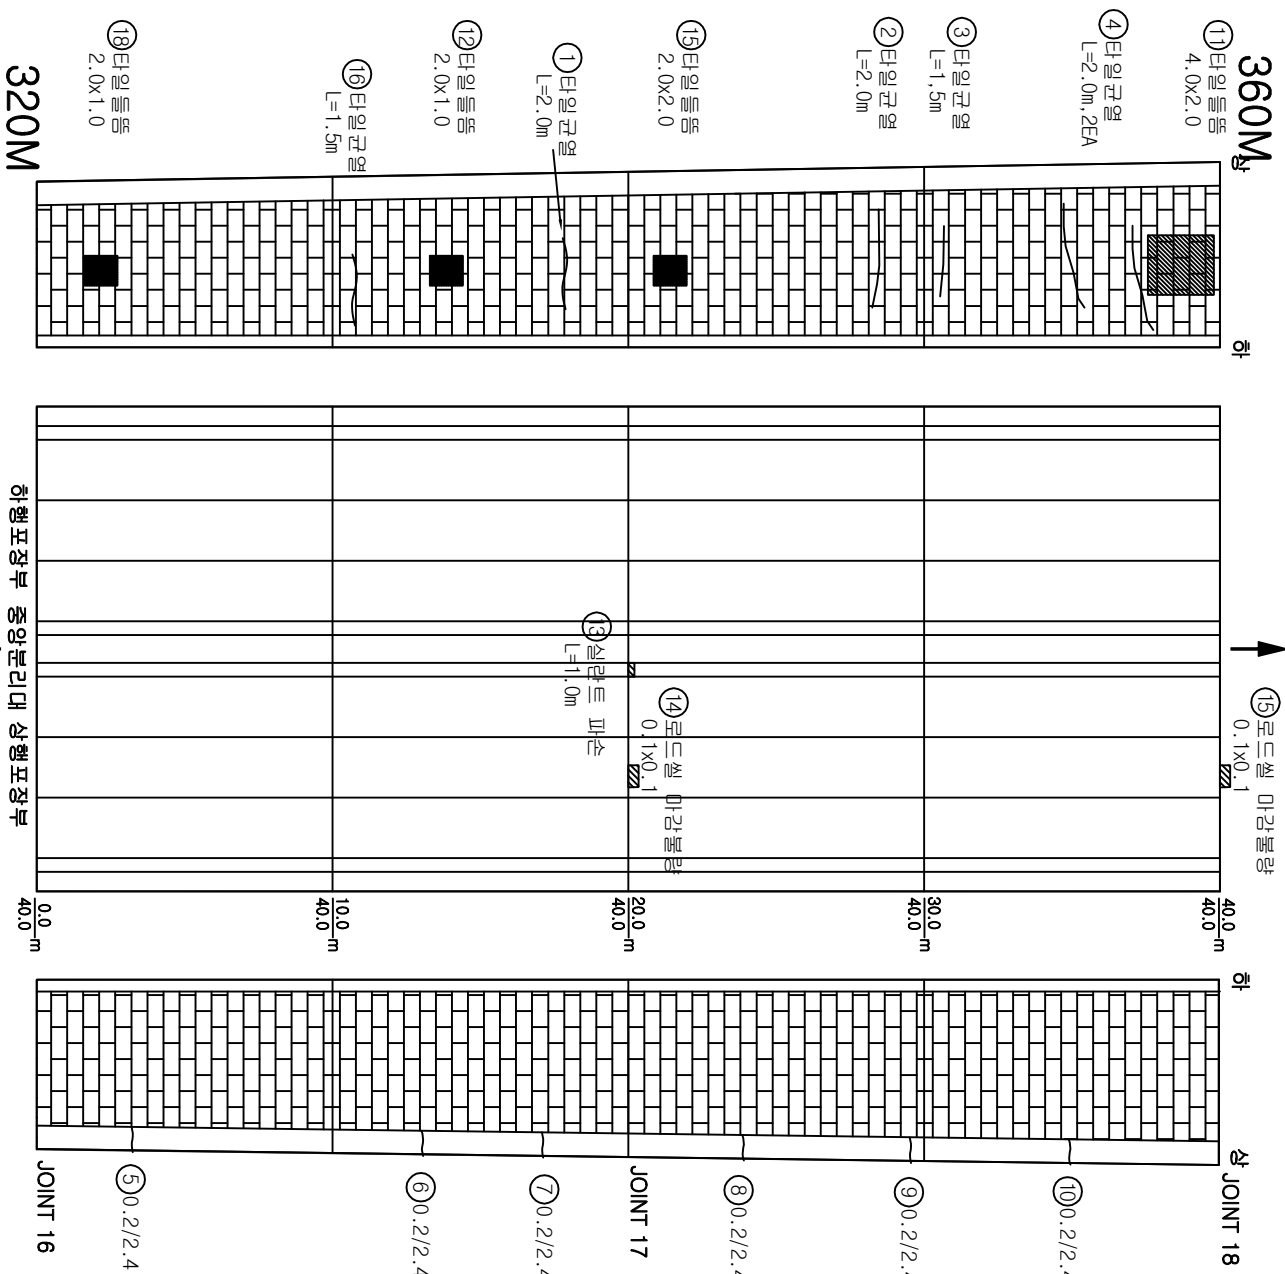
| 번호 | 위치 | 손상내용 | 손상물량 | | | | 보수보관방안 | |
|---|---|---|---|---|---|---|---|---|
| 1 | 옹벽 | 타일균열 | - | 2.00 | 1 | m | 2.00 | 주요관찰 |
| 2 | 옹벽 | 타일균열 | - | 2.00 | 1 | m | 2.00 | 주요관찰 |
| 3 | 옹벽 | 타일균열 | - | 1.50 | 1 | m | 1.50 | 주요관찰 |
| 4 | 옹벽 | 타일균열 | - | 2.00 | 2 | m | 4.00 | 주요관찰 |
| 5 | 옹벽 | 균열(Cw≤0.2mm) | 0.20 | 2.40 | 1 | m | 2.40 | 주요관찰 |
| 6 | 옹벽 | 균열(Cw≤0.2mm) | 0.20 | 2.40 | 1 | m | 2.40 | 주요관찰 |
| 7 | 옹벽 | 균열(Cw≤0.2mm) | 0.20 | 2.40 | 1 | m | 2.40 | 주요관찰 |
| 8 | 옹벽 | 균열(Cw≤0.2mm) | 0.20 | 2.40 | 1 | m | 2.40 | 주요관찰 |
| 9 | 옹벽 | 균열(Cw≤0.2mm) | 0.20 | 2.40 | 1 | m | 2.40 | 주요관찰 |
| 10 | 옹벽 | 균열(Cw≤0.2mm) | 0.20 | 2.40 | 1 | m | 2.40 | 주요관찰 |
| 17 | 옹벽 | 타일균열 | - | 1.50 | 1 | m | 1.50 | 주요관찰 |

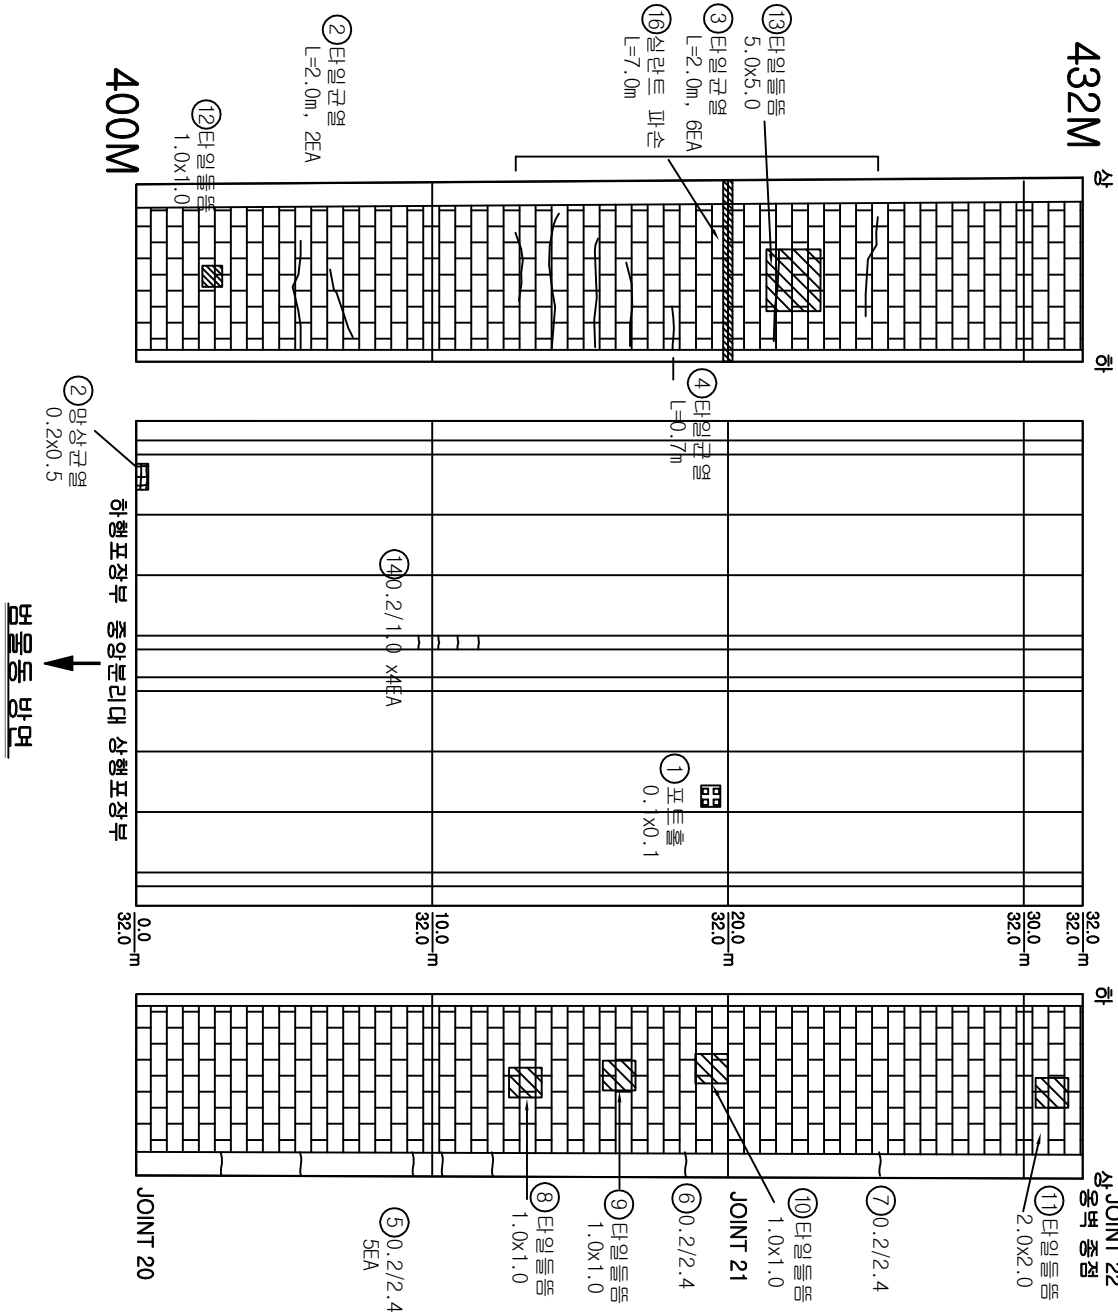
안심방면

| 번호 | 위치 | 손상내용 | 손상물량 | | | | 보수보강방안 |
|---|---|---|---|---|---|---|---|
| 2 | 옹벽 | 타일균열 | - | 2.00 | 2 | m | 4.00 |
| 3 | 옹벽 | 타일균열 | - | 2.00 | 6 | m | 12.00 |
| 4 | 옹벽 | 타일균열 | - | 0.70 | 1 | m | 0.70 |
| 5 | 옹벽 | 균열(Cw≤0.2mm) | 0.20 | 2.40 | 5 | m | 12.00 |
| 6 | 옹벽 | 균열(Cw≤0.2mm) | 0.20 | 2.40 | 1 | m | 2.40 |
