시설물  
상주영천고속도로  
정기안전점검  
용역

〈교량  
편〉

상주영천고속도로 시설물 정기안전점검용역

2018. 12

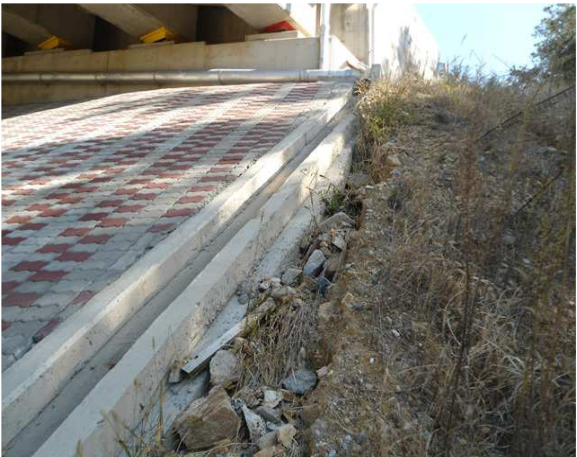
| 위 치 | 교대 영천방향 A2 / STA 3.16k | 위 치 | 교대 영천방향 A2 / STA 3.16k |

| 현 황 | 범면 보호블럭 밀림, 범면 세굴 | 현 황 | 범면 보호블럭 밀림, 범면 세굴 |

| 구분 | 공구 | 교 량 명 | 교 량 현 황 | | | | | 점 검 내 용 | | | | | | | | | | | | 주요 조치 필요사항 | 비고 |
|---|---|---|---|---|---|---|---|---|---|---|---|---|---|---|---|---|---|---|---|---|---|
| 2 | | 상촌교 | 2017 | 440 | 31.5 | DR GIRDER | 2종 | 균열<br>망상균열 | 양호 | 균열<br>백태 | 후타재<br>균열, 파손 | 양호 | 양호 | 양호 | 양호 | 법면<br>보호블럭 밀림<br>및 세굴 | 양호 | - | - | ■ 교면포장 망상균열 → 표면처리<br>■ 신축이음 후타재 파손 → 단면보수<br>■ 교대 법면 보호블럭 밀림, 세굴 → 정비, 되메우기 | |

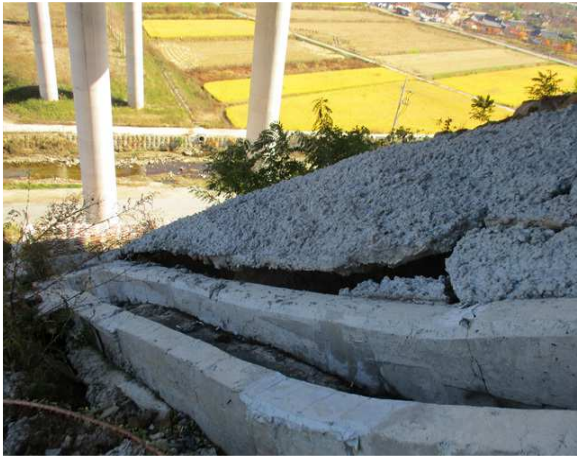
| 위 치 | 교대 상주방향 A1 / STA 16.36k | 위 치 | 교대 상주방향 A1 / STA 16.36k |

| 현 황 | 법면 세굴, 숯크리트 파손 | 현 황 | 법면 세굴, 숯크리트 파손 |

| 구 분 | | 점검 결과 | 조치 필요사항 |
|---|---|---|---|
| 기 타 | | · 교대(A1) 법면 세굴, 숏크리트 균열 | 되메우기<br>숏크리트 |

| NO | 구 분 | 손상 현황 | 단 위 | 합 계 | 보수공법 | 비 고 |
|---|---|---|---|---|---|---|
| 5 | 교 대 | 법면 세굴, 슛크리트 균열 | 식 | —<br>— | 되메우기<br>스�크리트 | |

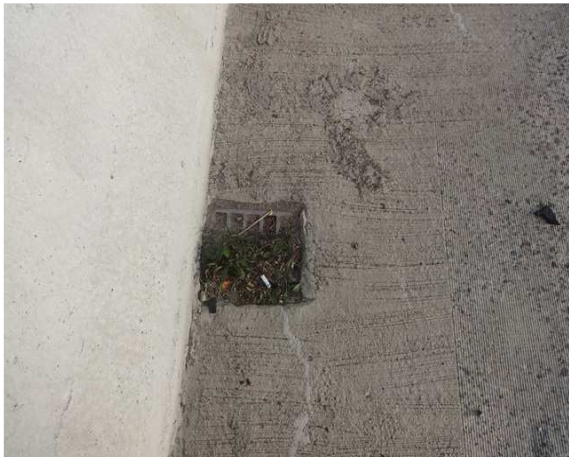
| 위 치 | 배수시설 상주방향 S4 / STA 56.76k | 위 치 | 방호벽 영천방향 S4 / STA 56.77k |

| 현 황 | 배수구 막힘(1EA) | 현 황 | 망상균열 (A=25.0m*1.0m) |

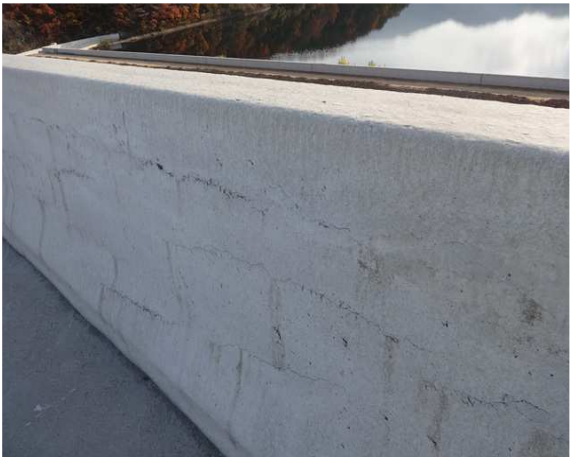
| 구 분 | | 점검 결과 | 조치 필요사항 |
|---|---|---|---|
| | 난간(방호벽) | · 균열 발생<br>· 망상균열 | 표면처리<br>주의관찰 |

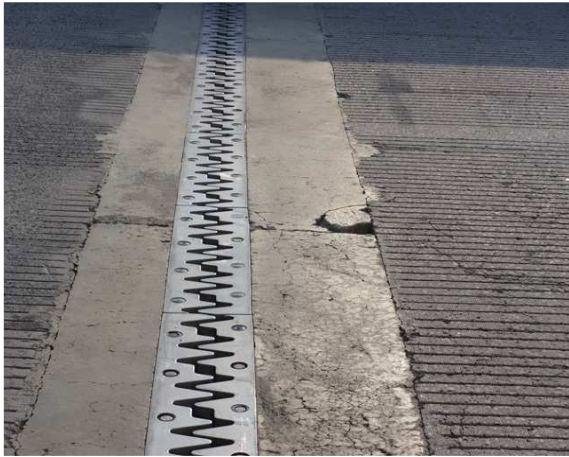
| 위 치 | 신축이음 상주방향 A1 / STA 56.60k | 위 치 | 신축이음 상주방향 P6 / STA 56.84k |

| 현 황 | 후타재 파손 (A=0.2m*0.2m) | 현 황 | 후타재 파손 (A=0.1m*0.2m) |

| 구 분 | | 점검 결과 | 조치 필요사항 |
|---|---|---|---|
| | 신축이음 | · 본체 이격 및 후타재 균열 발생<br>· 후타재 파손 발생 | 주의관찰<br>단면보수 |
