시설물  
정기안전점검  
영천고속도로  
상주영천고속도로

〈사면편〉

상주영천고속도로 시설물 정기안전점검용역

2018. 12

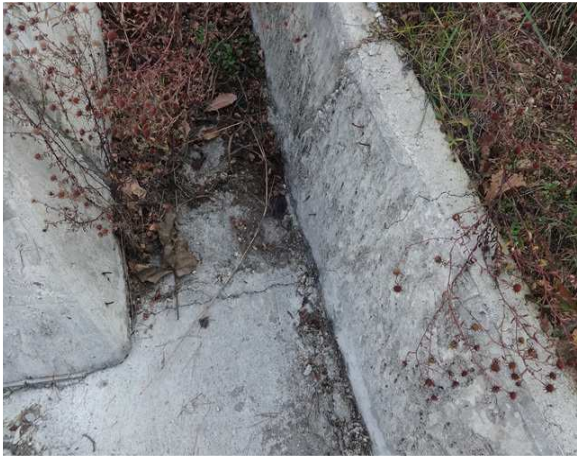
| 위 치 | STA 1.06k 산마루측구 | 위 치 | STA 1.10k 하단 |

| 현 황 | 균열(L=1.5m) | 현 황 | 낙석퇴적 |

| 구 분 | 점검 결과 | 조치 필요사항 |
|---|---|---|
| 배수 시설 | · 소단배수로 균열 (L=2.5m*13ea)<br>· 산마루측구 균열 (L=2.0m) | 보수 |

| NO | 구 분 | 손상 현황 | 단 위 | 합 계 | 보수공법 | 비 고 |
|---|---|---|---|---|---|---|
| 1 | 배수시설 | 소단배수로 균열 | m<br>(개소) | 32.5<br>(13) | 균열보수 | |

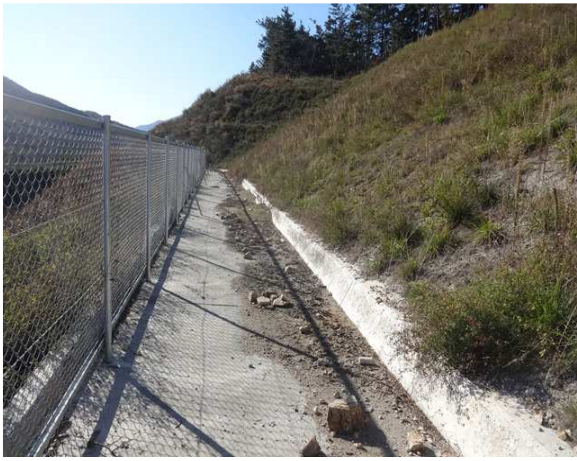
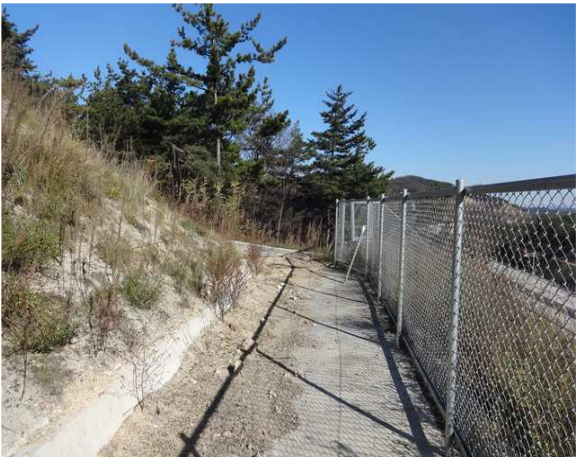
| 위 치 | STA 2.24~2.51k 소단배수로 | 위 치 | STA 2.24~2.51k 소단배수로 |

| 현 황 | 토사 및 낙석퇴적 | 현 황 | 토사 및 낙석퇴적 |

| 점검내용 | | 점 검 결 과 | | |
|---|---|---|---|---|
| 점검자<br>의견 | | 상주절토2 사면은 지반변형 등의 파괴징후는 확인되지 않았으나, 배수로 낙석 및 토사퇴적, 소단배수로 균열이 일부구간에서 발생한 것으로 조사되었다. 기 발생한 손상은 사면 안정성에 영향은 없는 것으로 판단되나, 보수 및 청소, 진전여부에 대한 주의관찰이 필요하다. | | |

| 구 분 | 점검 결과 | 조치 필요사항 |
|---|---|---|
| 배수 시설 | · 소단배수로 균열 (L=3.0m*9ea)<br>· 소단배수로 토사퇴적 (A=45.0m*1.0m)<br>· 산마루측구 토사퇴적 (A=10.0m*0.5m) | 보수 및 정비 |

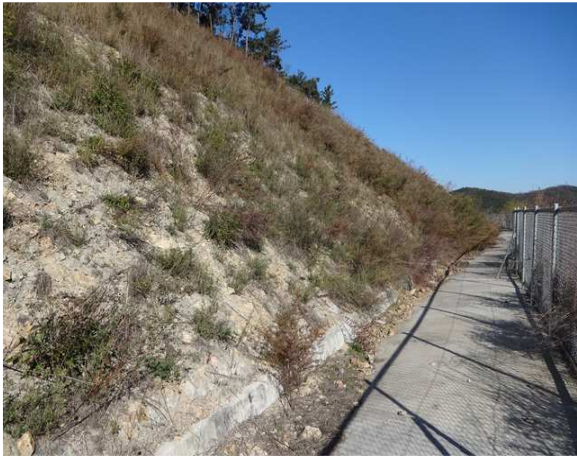
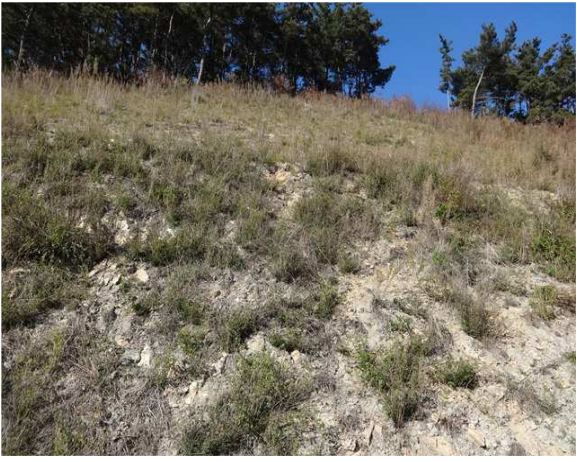
| 위 치 | STA 2.42k 2단 사면 | 위 치 | STA 2.42k 2단 사면 |

| 현 황 | 식생불량 | 현 황 | 식생불량 |

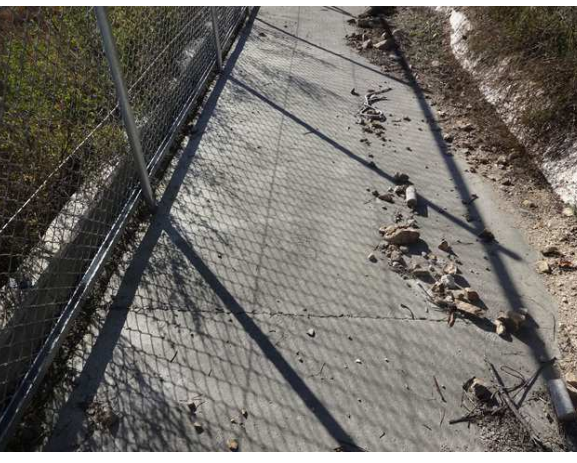
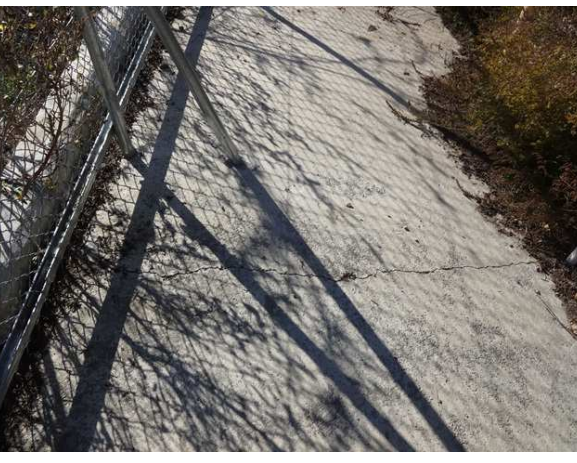
| 위 치 | STA 2.43k 소단배수로 | 위 치 | STA 2.45k 소단배수로 |

| 현 황 | 균열(L=3.0m) | 현 황 | 균열(L=3.0m) |

| NO | 구 분 | 손상 현황 | 단 위 | 합 계 | 보수공법 | 비 고 |
|---|---|---|---|---|---|---|
| 1 | 배수시설 | 소단배수로 균열 | m<br>(개소) | 27.0<br>(9) | 균열보수 | |

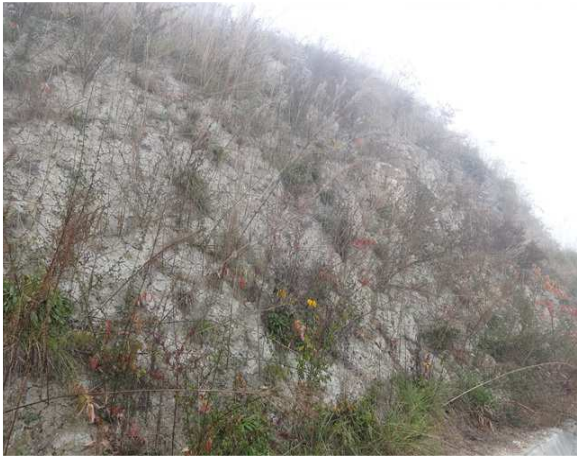
| 위 치 | STA 3.60k 2단 사면 | 위 치 | STA 3.63k 3단 사면 |
| 현 황 | 표층유실(A=10.0m*15.0m) | 현 황 | 세굴(A=10.0m*5.0m) |

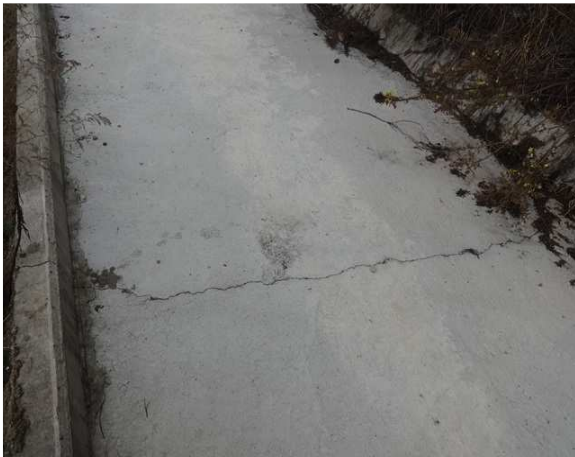
| 위 치 | STA 3.70k 소단배수로 | 위 치 | STA 3.70k 소단배수로 |
| 현 황 | 균열(L=2.5m) | 현 황 | 파손(A=0.1m*0.5m) |

| NO | 구 분 | 손상 현황 | 단 위 | 합 계 | 보수공법 | 비 고 |
|---|---|---|---|---|---|---|
| 1 | 배수시설 | 소단배수로 균열 | m<br>(개소) | 7.5<br>(3) | 균열보수 | |

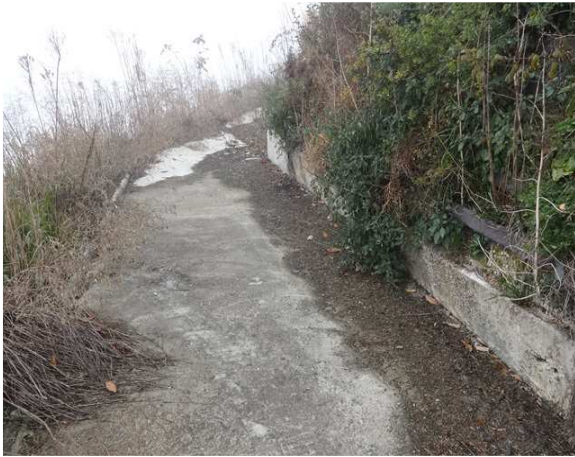
| 위 치 | STA 3.70k 소단배수로 | 위 치 | STA 3.70k 3단 사면 |

| 현 황 | 토사퇴적 | 현 황 | 낙석위험 |

| 구 분 | 점검 결과 | 조치 필요사항 |
|---|---|---|
| 배수 시설 | <ul style="list-style-type: none"> <li>• 소단배수로 균열 (L=2.5m*3ea)</li> <li>• 소단배수로 파손 (A=0.1m*0.5m*2ea)</li> <li>• 산마루측구 이물질 퇴적 (A=20.0m*1.0m)</li> <li>• 산마루측구 파손 (A=0.1m*0.5m)</li> </ul> | 보수 및 정비 |

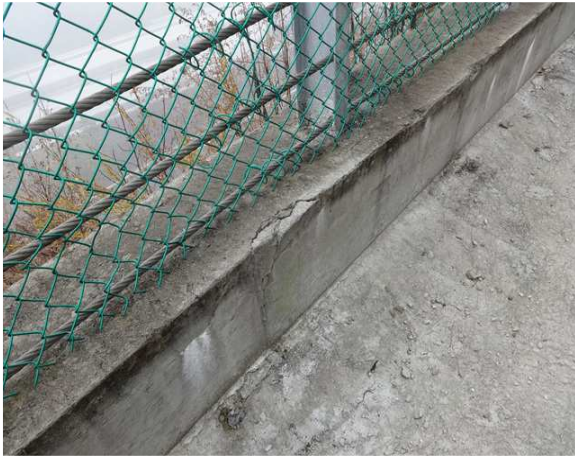
| 위 치 | STA 3.81k 소단배수로 | 위 치 | STA 3.83k 산마루측구 |

| 현 황 | 파손(A=0.1m*0.5m) | 현 황 | 파손(A=0.1m*0.5m) |

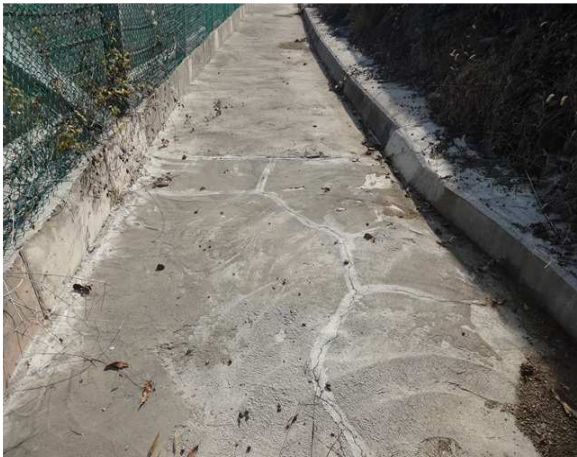
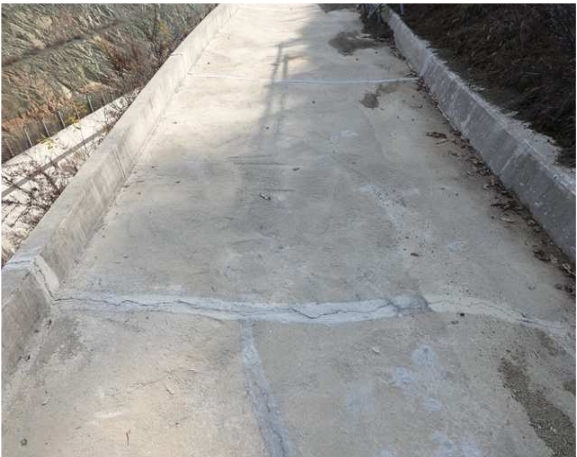
| 위 치 | STA 4.80~5.00k 소단배수로 | 위 치 | STA 4.80~5.00k 소단배수로 |

| 현 황 | 재균열 (L=2.5m) | 현 황 | 재균열 (L=2.5m) |

| 점검내용 | | 점 검 결 과 | | | |
|---|---|---|---|---|---|
| 점검자<br>의견 | 영천절토4 사면은 지반변형 등의 파괴징후는 확인되지 않았으나, 소단배수로 보수부 재균열이 일부 발생하였으며, 심한풍화구간이 조사되었다. 기 발생한 손상은 사면 안정성에 영향은 없는 것으로 판단되나, 보수 및 진전여부에 대한 주의관찰이 필요하다. | | | | |

| 구 분 | 점검 결과 | 조치 필요사항 |
|---|---|---|
| 배수 시설 | · 소단배수로 재균열 (L=2.5m*14ea) | 보수 |

| NO | 구 분 | 손상 현황 | 단 위 | 합 계 | 보수공법 | 비 고 |
|---|---|---|---|---|---|---|
| 1 | 배수시설 | 소단배수로 재균열 | m<br>(개소) | 35.0<br>(14) | 균열보수 | |

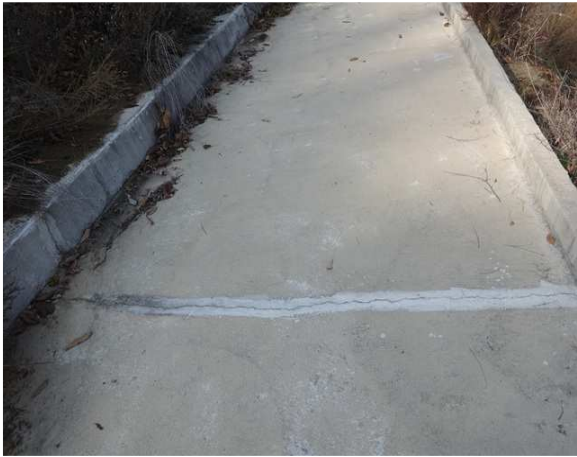
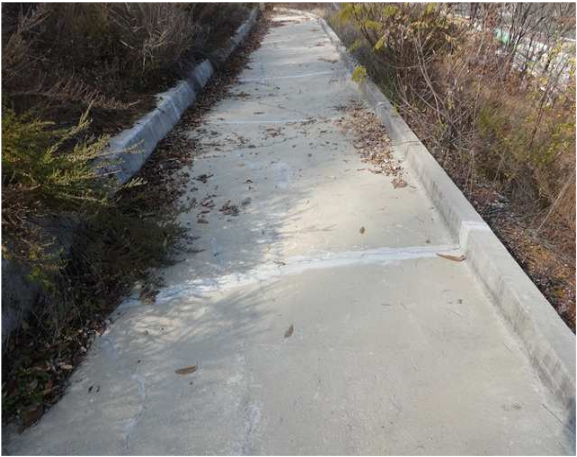
| 점검내용 | | 점 검 결 과 | | | |
|---|---|---|---|---|---|
| | | 상세현황<br>(위치/규모) | · 소단배수로 보수부 재균열 (L=2.5m*14ea)<br>· 부분적인 심한풍화 | | |

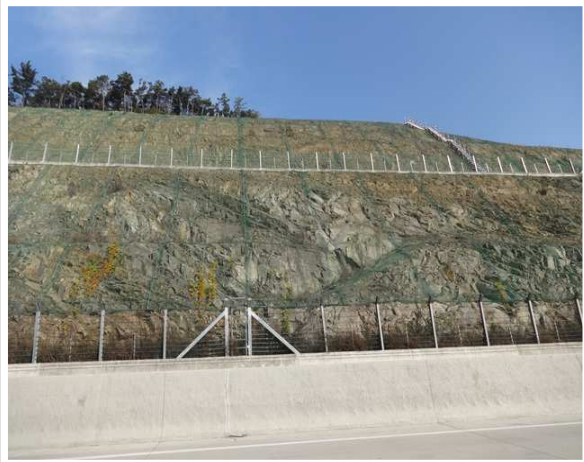
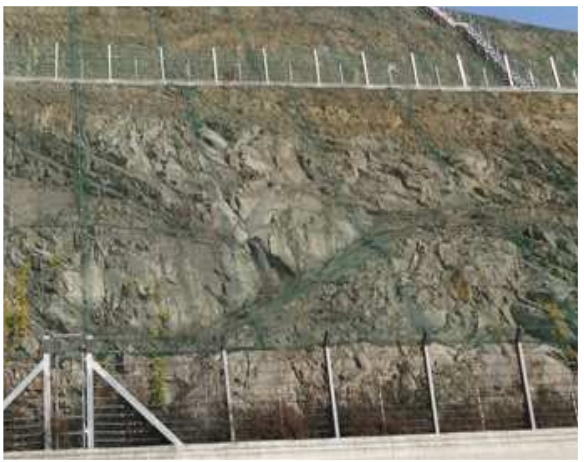
| 위 치 | STA 4.50k 1단 사면 | 위 치 | STA 4.50k 1단 사면 |

| 현 황 | 절리, 켜기형 이완암 | 현 황 | 절리, 켜기형 이완암 |

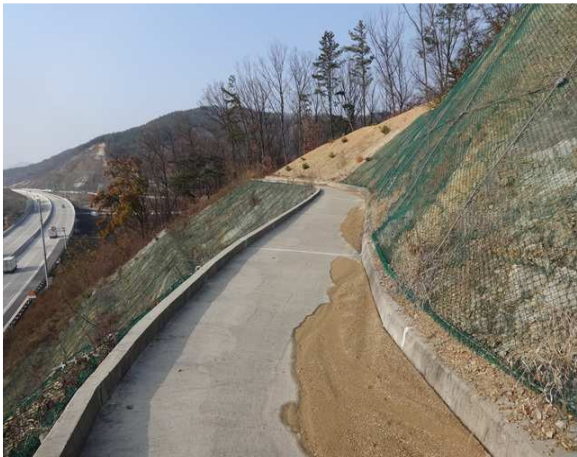
| 위 치 | STA 4.34~4.40k 소단배수로 | 위 치 | STA 4.34k 소단배수로 |
| 현 황 | 토사퇴적 | 현 황 | 균열(L=2.5m) |

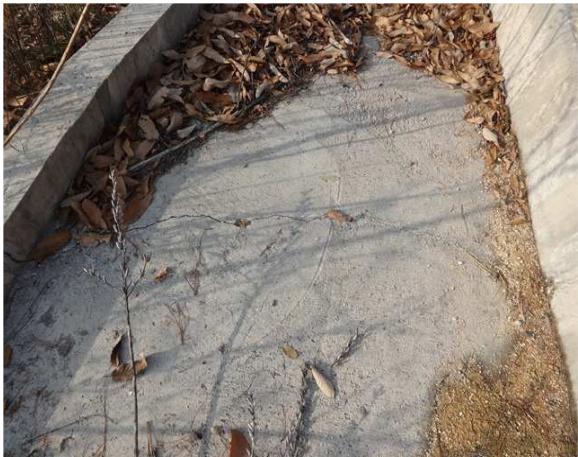
| 점검내용 | | 점 검 결 과 | | | |
|---|---|---|---|---|---|
| | | 상세현황<br>(위치/규모) | · 소단배수로 균열 (L=2.5m*8ea)<br>· 산마루측구 균열 (L=3.0m)<br>· 세굴 (A=20.0m*8.0m) | | |

| 구 분 | 점검 결과 | 조치 필요사항 |
|---|---|---|
| 배수 시설 | · 소단배수로 균열 및 재균열 (L=2.5m*8ea)<br>· 산마루측구 균열 (L=3.0m) | 보수 |

| NO | 구 분 | 손상 현황 | 단 위 | 합 계 | 보수공법 | 비 고 |
|---|---|---|---|---|---|---|
| 1 | 배수시설 | 소단배수로 균열, 재균열 | m<br>(개소) | 20.0<br>(8) | 균열보수 | |

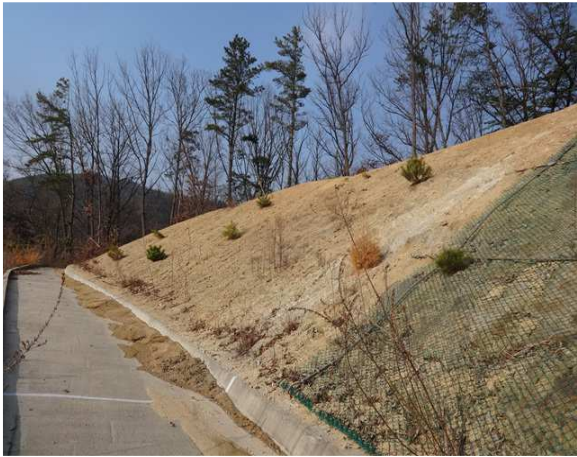
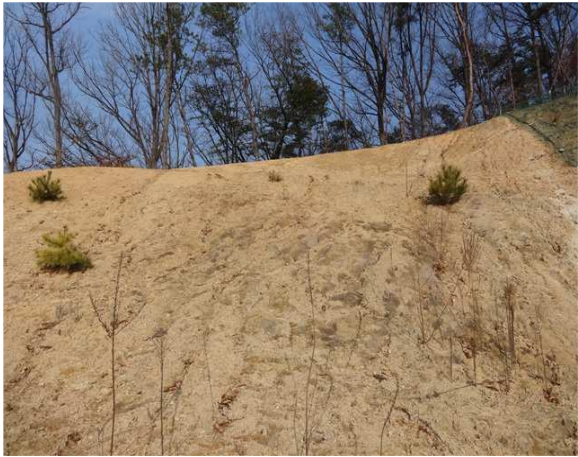
| 위 치 | STA 4.38k 2단 사면 | 위 치 | STA 4.38k 2단 사면 |

| 현 황 | 세굴(A=20.0m*8.0m) | 현 황 | 세굴(A=20.0m*8.0m) |

| 점검내용 | | 점 검 결 과 | | | |
|---|---|---|---|---|---|
| 점검자<br>의견 | | 상주절토5 사면은 지반변형 등의 파괴징후는 확인되지 않았으나, 소단배수로 및 산마루측구 일부구간에서 균열 및 보수부 재균열, 세굴이 발생한 것으로 조사되었다. 기 발생한 손상은 사면 안정성에 영향은 없는 것으로 판단되나, 보수 및 진전 여부에 대한 주의관찰이 필요하다. | | | |

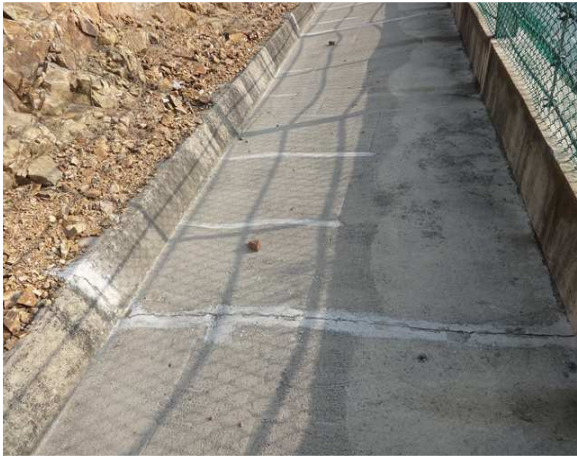
| 위 치 | STA 4.48k 소단배수로 | 위 치 | STA 4.62k 산마루측구 |
| 현 황 | 재균열(L=2.5m) | 현 황 | 균열(L=3.0m) |

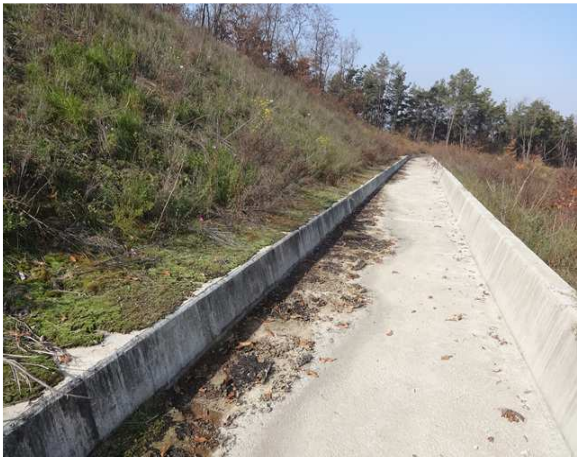
| 위 치 | STA 9.01k 소단배수로 | 위 치 | STA 9.34k 소단배수로 |
| 현 황 | 토사퇴적(A=10.0m*1.0m) | 현 황 | 균열(L=3.0m) |

| 구 분 | 점검 결과 | 조치 필요사항 |
|---|---|---|
| 배수 시설 | · 소단배수로 균열 및 채균열 (L=3.0m*4ea)<br>· 소단배수로 토사퇴적 (A=10.0m*1.0m) | 보수 |

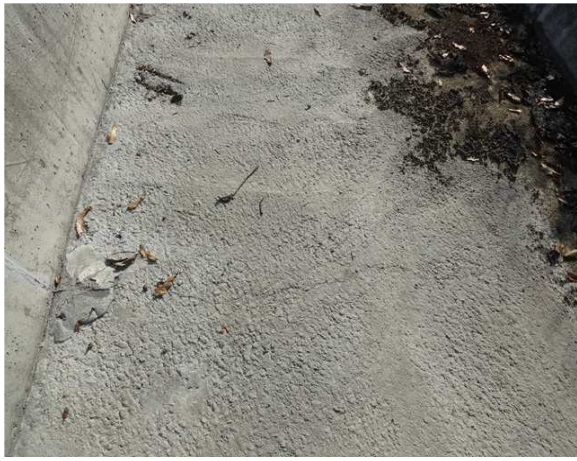
| 점검내용 | | 점 검 결 과 | | | |
|---|---|---|---|---|---|
| | | 상세현황<br>(위치/규모) | · 소단배수로 균열 및 보수부 재균열 (L=3.0m*2ea)<br>· 표층유실, 세굴 (A=20.0m*10.0m, 10.0m*3.0m) | | |

| NO | 구 분 | 손상 현황 | 단 위 | 합 계 | 보수공법 | 비 고 |
|---|---|---|---|---|---|---|
| 1 | 배수시설 | 소단배수로 균열 | m<br>(개소) | 12.0<br>(4) | 균열보수 | |

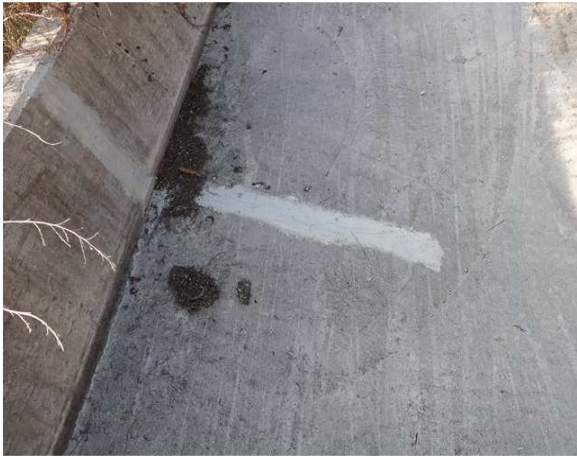
| 위 치 | 소단배수로 | 위 치 | STA.1+200 소단배수로 |
| 현 황 | 균열 보수 | 현 황 | 균열 (L=2.0m) |

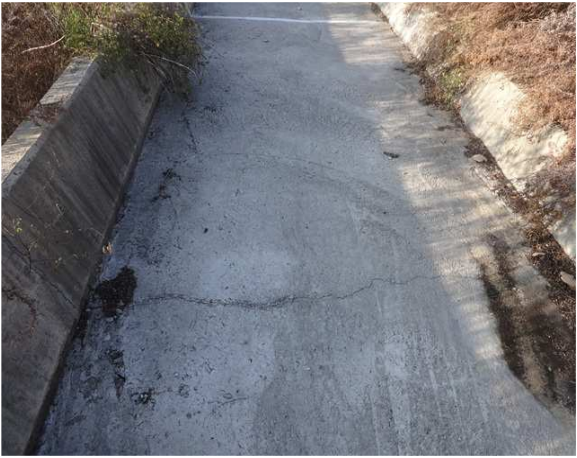
| 점검내용 | | 점 검 결 과 | | | |
|---|---|---|---|---|---|
| | | 상세현황<br>(위치/규모) | · 소단배수로 균열 (L=2.0m) | | |
| 점검자<br>의견 | | 상주절토7 사면은 지반변형 등의 파괴징후는 확인되지 않았으나, 소단배수로 일 부구간에서 균열이 발생한 것으로 조사되었다. 기 발생한 손상은 사면 안정성에 영향을 없는 것으로 판단되나, 보수 및 진전여부에 대한 주의관찰이 필요하다. | | | |

| 구 분 | 점검 결과 | 조치 필요사항 |
|---|---|---|
| 배수 시설 | · 소단배수로 균열 (L=2.0m) | 보수 |

| NO | 구 분 | 손상 현황 | 단 위 | 합 계 | 보수공법 | 비 고 |
|---|---|---|---|---|---|---|
| 1 | 배수시설 | 소단배수로 균열 | m<br>(개소) | 2.0<br>(1) | 균열보수 | |

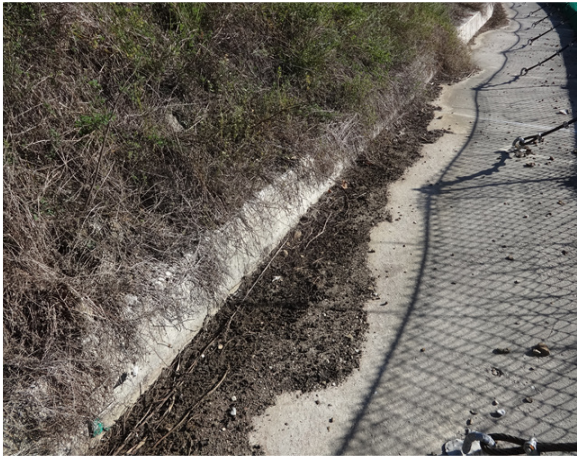
| 위 치 | STA 14.50~14.93k 소단배수로 | 위 치 | STA 14.78k 소단배수로 |

| 현 황 | 토사퇴적 | 현 황 | 균열 (L=2.5m) |

| 점검내용 | | 점 검 결 과 | | | |
|---|---|---|---|---|---|
| | | 상세현황<br>(위치/규모) | · 소단배수로 균열 (L=2.5m)<br>· 소단배수로 토사퇴적 (A=1.0m*30.0m) | | |
| 점검자<br>의견 | 상주절토9 사면은 지반변형 등의 파괴징후는 확인되지 않았으나, 소단배수로에<br>서 균열 및 토사퇴적이 일부 발생한 것으로 조사되었다. 기 발생한 손상은 사면<br>안정성에 영향은 없는 것으로 판단되나, 청소 및 재발생 여부에 대한 주의관찰이<br>필요하다. | | | | |

| 구 분 | 점검 결과 | 조치 필요사항 |
|---|---|---|
| 배수 시설 | · 소단배수로 균열 (L=2.5m)<br>· 소단배수로 토사퇴적 (A=1.0m*30.0m) | 정비 |

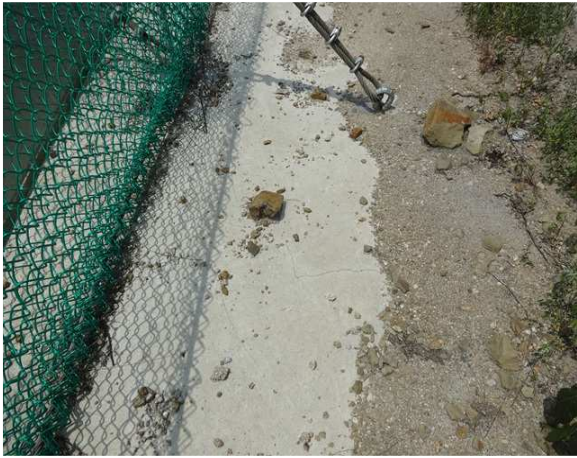
| 위 치 | STA 15.45k 소단배수로 | 위 치 | STA 15.38~15.47k 소단배수로 |

| 현 황 | 균열 (L=2.0m) | 현 황 | 토사퇴적 |

| 점검내용 | | 점 검 결 과 | | | |
|---|---|---|---|---|---|
| 점검자<br>의견 | 상주절토10 사면은 지반변형 등의 파괴징후는 확인되지 않았으나, 소단배수로에<br>서 균열 및 토사퇴적이 일부 발생한 것으로 조사되었다. 기 발생한 손상은 사면<br>안정성에 영향은 없는 것으로 판단되나, 보수, 청소 및 재발생 여부에 대한 주의<br>관찰이 필요하다. | | | | |

| 구 분 | 점검 결과 | 조치 필요사항 |
|---|---|---|
| 배수 시설 | · 소단배수로 토사퇴적 (A=0.5m*90.0m)<br>· 소단배수로 균열 (L=2.0m*2EA) | 정비<br>균열보수 |

| NO | 구 분 | 손상 현황 | 단 위 | 합 계 | 보수공법 | 비 고 |
|---|---|---|---|---|---|---|
| 2 | 배수시설 | 소단배수로 균열 | m<br>(개소) | 4.0<br>(2) | 균열보수 | |

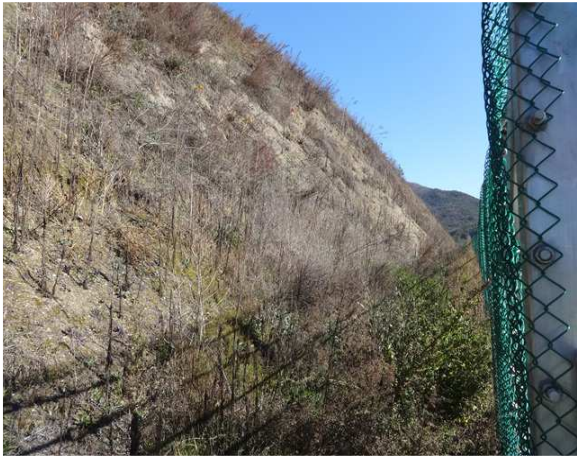
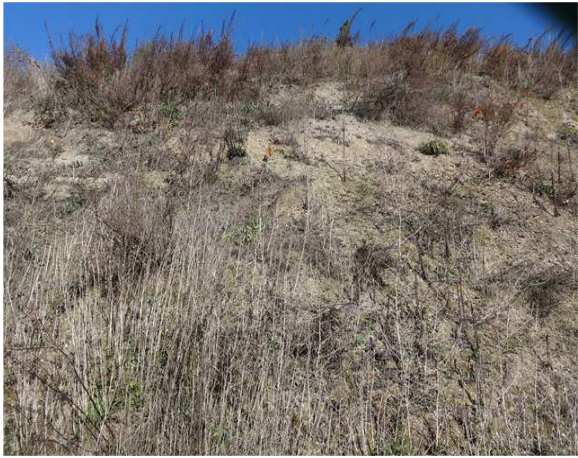
| 위 치 | STA 15.90~16.00k 하단 전구간 | 위 치 | STA 15.90~16.00k 하단 전구간 |

| 현 황 | 심한풍화 | 현 황 | 심한풍화 |

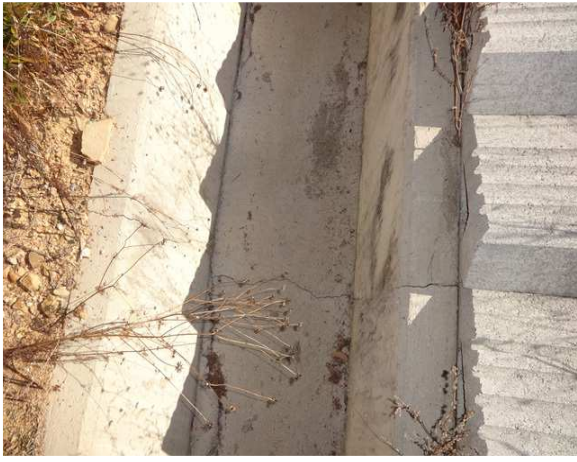
| 위 치 | STA 15.91k 산마루측구 | 위 치 | STA 16.07k 소단배수로 |

| 현 황 | 균열 (L=1.5m) | 현 황 | 토사퇴적 (A=2.0m*0.5m) |

| 점검내용 | | 점 검 결 과 | | |
|---|---|---|---|---|
| 점검자<br>의견 | | 상주절토11 사면은 지반변형 등의 파괴징후는 확인되지 않았으나, 소단배수로 및 산마루측구 일부구간에서 균열 및 망상균열, 토사퇴적이 발생하였으며, 산마루측구 주변으로 부분적인 토사유실이 발생한 것으로 조사되었다. 기 발생한 손상은 사면 안정성에 영향은 없는 것으로 판단되나, 보수 및 진전여부에 대한 주의관찰이 필요하다. | | |

| 구 분 | 점검 결과 | 조치 필요사항 |
|---|---|---|
| 배수 시설 | · 소단배수로 균열 (L=2.5m, 2ea)<br>· 소단배수로 망상균열 (A=1.0m*1.0m)<br>· 소단배수로 토사퇴적 (A=2.0m*0.5m)<br>· 산마루측구 균열 (L=1.5m) | 보수 및 정비 |

| NO | 구 분 | 손상 현황 | 단 위 | 합 계 | 보수공법 | 비 고 |
|---|---|---|---|---|---|---|
| 4 | 배수시설 | 산마루측구 균열 | m<br>(개소) | 1.5<br>(1) | 균열보수 | |

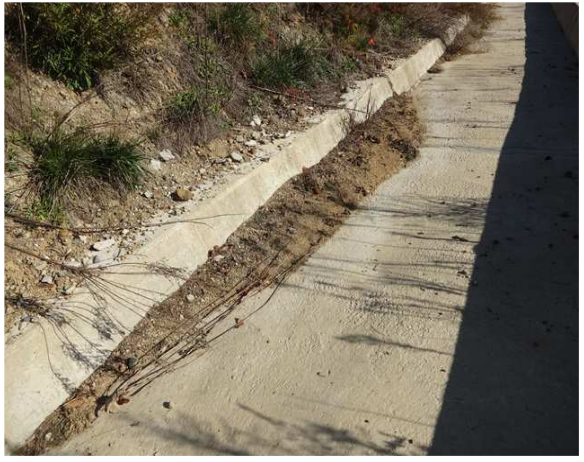
| 점검내용 | | 점 검 결 과 | | |
|---|---|---|---|---|
| | | 상세현황<br>(위치/규모) | · 소단배수로 균열 (L=2.5m, 2ea)<br>· 소단배수로 망상균열 (A=1.0m*1.0m)<br>· 소단배수로 토사퇴적 (A=2.0m*0.5m)<br>· 산마루측구 주변 토사유실 (L=15.0m) | |

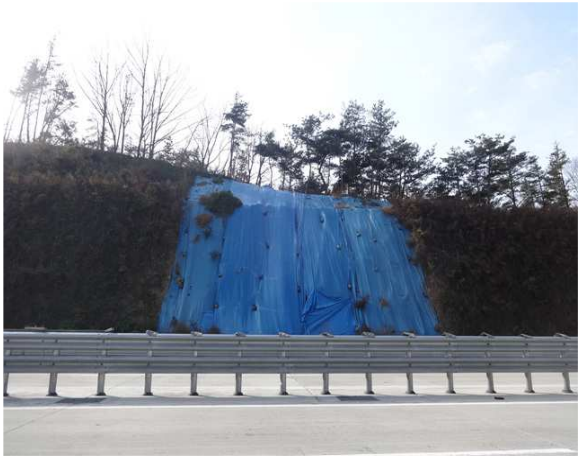
| 위 치 | 소단배수로 | 위 치 | 1단 사면 |

| 현 황 | 전경 | 현 황 | 임시보수 |

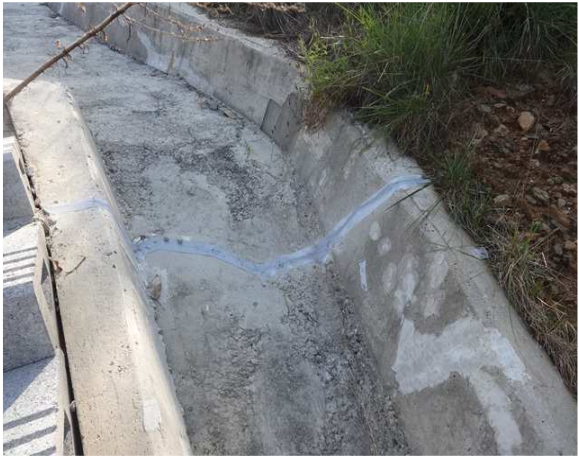
| 위 치 | 산마루측구 | 위 치 | STA 16.90k 소단배수로 |

| 현 황 | 균열 보수 | 현 황 | 균열 (L=2.0m) |

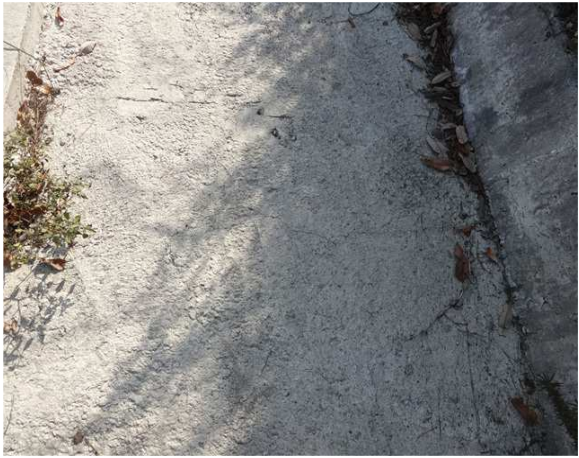
| 점검내용 | | 점 검 결 과 | | | |
|---|---|---|---|---|---|
| | | 상세현황<br>(위치/규모) | · 소단배수로 균열 (L=2.0m)<br>· 소단배수로 토사퇴적 (L=25.0m) | | |

| NO | 구 분 | 손상 현황 | 단 위 | 합 계 | 보수공법 | 비 고 |
|---|---|---|---|---|---|---|
| 1 | 배수시설 | 소단배수로 균열 | m<br>(개소) | 2.0<br>(1) | 균열보수 | |

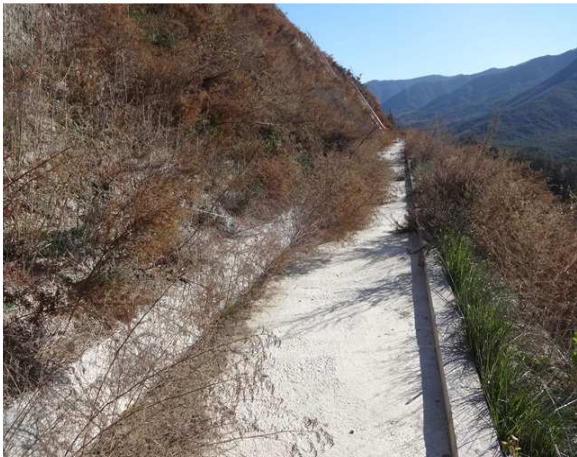
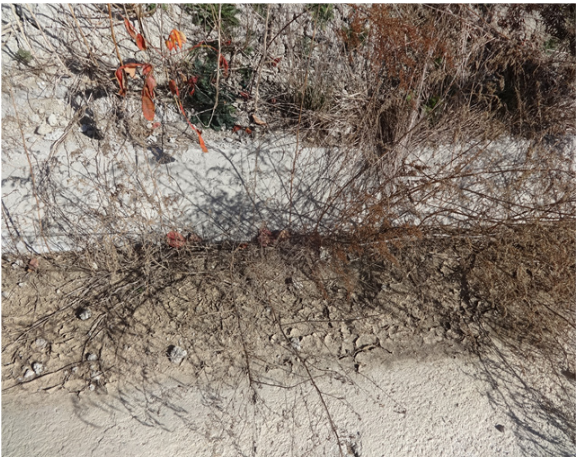
| 위 치 | STA 17.18k 소단배수로 | 위 치 | STA 17.18k 소단배수로 |

| 현 황 | 토사퇴적 (L=2.5m) | 현 황 | 토사퇴적 (L=2.5m) |

| 점검내용 | | 점 검 결 과 | | |
|---|---|---|---|---|
| | | 상세현황<br>(위치/규모) | · 산마루측구 균열 (L=5.0m)<br>· 소단배수로 토사퇴적 (L=2.5m) | |

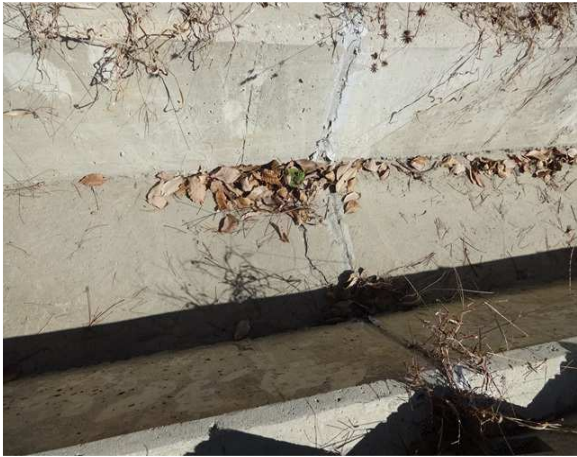
| 위 치 | STA 17.27k 산마루측구 | 위 치 | STA 17.28k 산마루측구 |

| 현 황 | 균열 (L=1.0m) | 현 황 | 균열 (L=1.0m) |

| NO | 구 분 | 손상 현황 | 단 위 | 합 계 | 보수공법 | 비 고 |
|---|---|---|---|---|---|---|
| 1 | 배수시설 | 산마루측구 균열 | m<br>(개소) | 5.0<br>(3) | 균열보수 | |

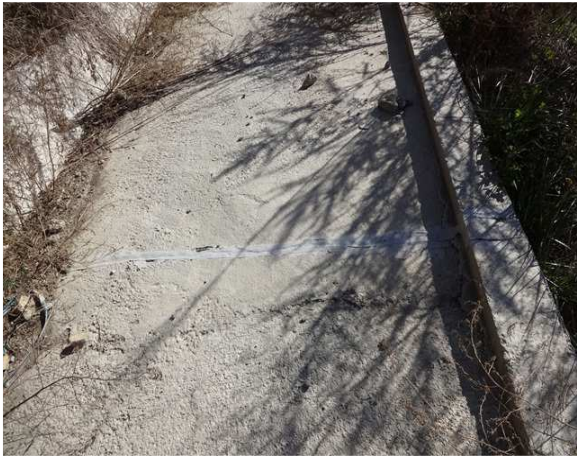
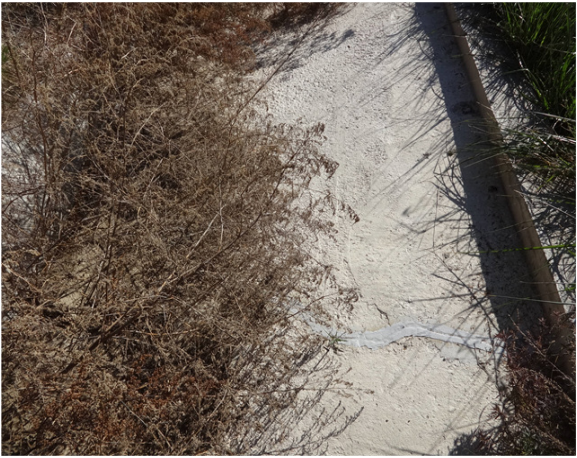
| 위 치 | 소단배수로 | 위 치 | 소단배수로 |

| 현 황 | 균열 보수 | 현 황 | 균열 보수 |

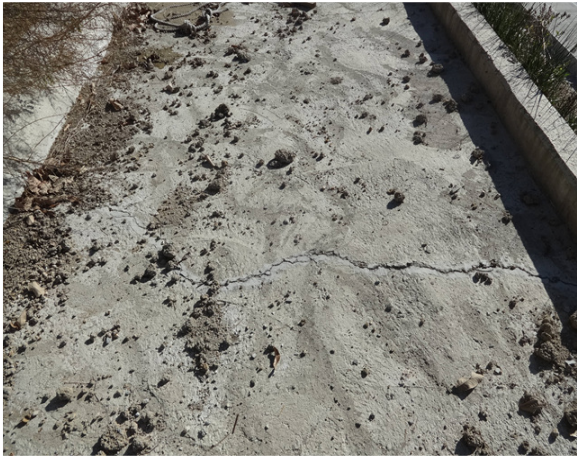
| 위 치 | STA 17.55k 소단배수로 | 위 치 | STA 17.60k 소단배수로 |

| 현 황 | 재균열 (L=3.0m) | 현 황 | 균열 (L=1.5m) |

| 점검내용 | | 점 검 결 과 | | |
|---|---|---|---|---|
| | | 상세현황<br>(위치/규모) | · 소단배수로 균열 및 재균열 (L=4.5m)<br>· 소단배수로 토사퇴적 (A=1.0m*20.0m) | |

| NO | 구 분 | 손상 현황 | 단 위 | 합 계 | 보수공법 | 비 고 |
|---|---|---|---|---|---|---|
| 1 | 배수시설 | 소단배수로 균열 | m<br>(개소) | 4.5<br>(2) | 균열보수 | |

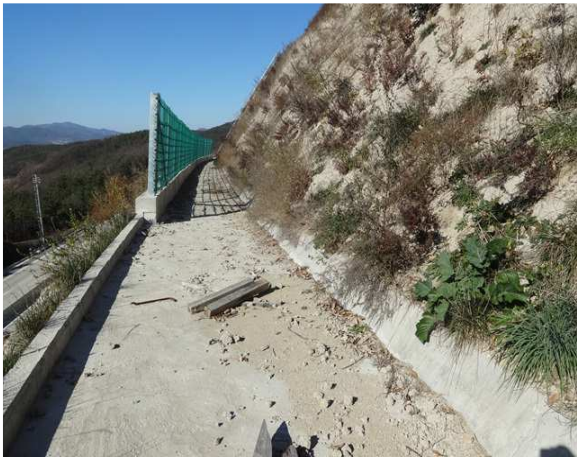
| 위 치 | STA 17.30~17.50k 소단배수로 | 위 치 | STA 17.30k 1단 사면 |

| 현 황 | 토사퇴적(A=1.0m*20.0m) | 현 황 | 식생불량 |

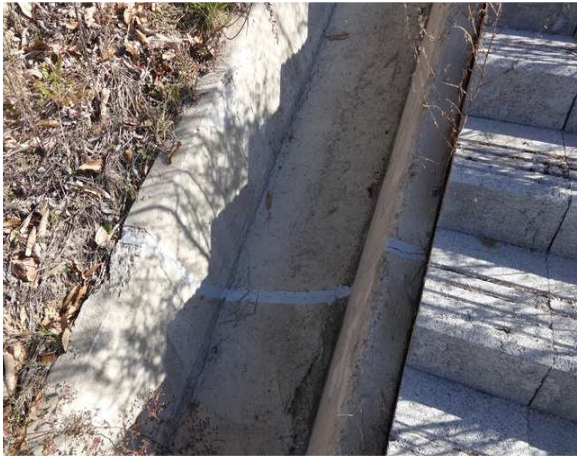
| 위 치 | 산마루측구 | 위 치 | 산마루측구 |

| 현 황 | 균열 보수 | 현 황 | 마감불량 보수 |

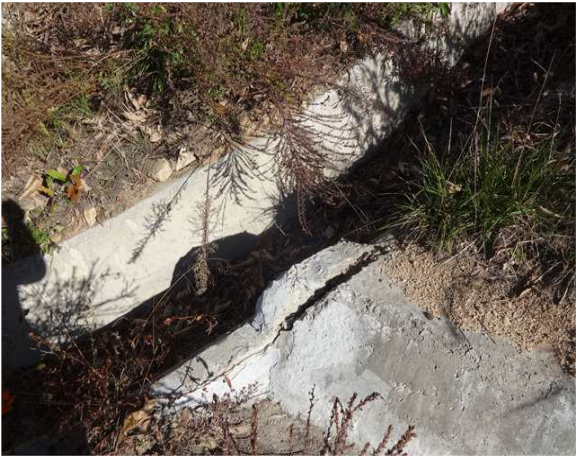
| 위 치 | 야생동물유도 울타리 | 위 치 | STA 18.30k 산마루측구 |

| 현 황 | 전경 | 현 황 | 파손(A=0.3m*0.5m) |

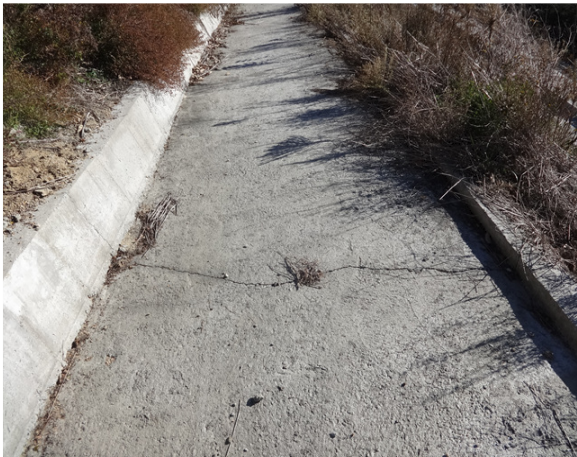
| 위 치 | STA 18.31k 소단배수로 | 위 치 | 소단배수로 |

| 현 황 | 균열( L=2.5m) | 현 황 | 균열 보수 |

| 점검내용 | | 점 검 결 과 | | | |
|---|---|---|---|---|---|
| | | 상세현황<br>(위치/규모) | · 소단배수로 균열 (L=2.5m)<br>· 산마루측구 낙엽 퇴적 (L=15.0m) | | |

| NO | 구 분 | 손상 현황 | 단 위 | 합 계 | 보수공법 | 비 고 |
|---|---|---|---|---|---|---|
| 1 | 배수시설 | 소단배수로 균열 | m<br>(개소) | 2.5<br>(1) | 균열보수 | |

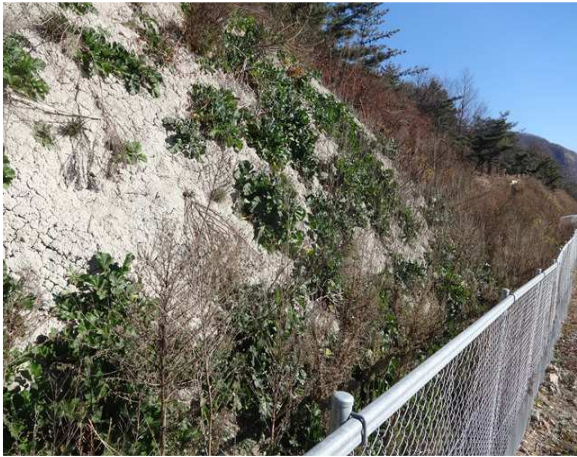
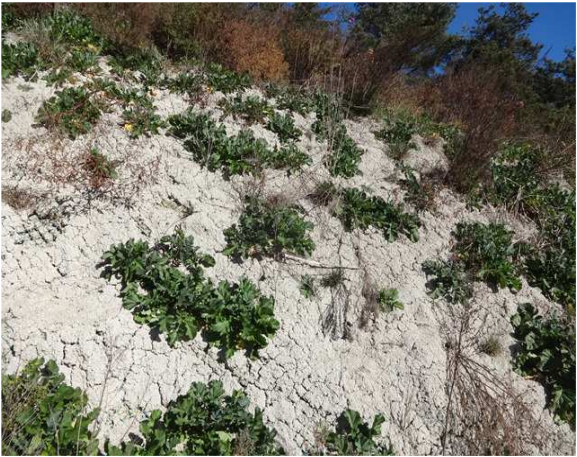
| 위 치 | STA 18.33k 1단 사면 | 위 치 | STA 18.33k 1단 사면 |

| 현 황 | 일부구간 식생불량 | 현 황 | 일부구간 식생불량 |

| 점검내용 | | 점 검 결 과 | | | |
|---|---|---|---|---|---|
| 점검자<br>의견 | | 상주절토15 사면은 지반변형 등의 파괴징후는 확인되지 않았으나, 일부구간 식<br>생불량이 조사되었으며, 소단배수로 및 산마루측구 일부구간에서 균열 및 낙엽퇴<br>적이 발생한 것으로 확인되었다. 기 발생한 손상은 사면 안정성에 영향은 없는 것<br>으로 판단되나, 보수 및 진전여부에 대한 주의관찰이 필요하다. | | | |

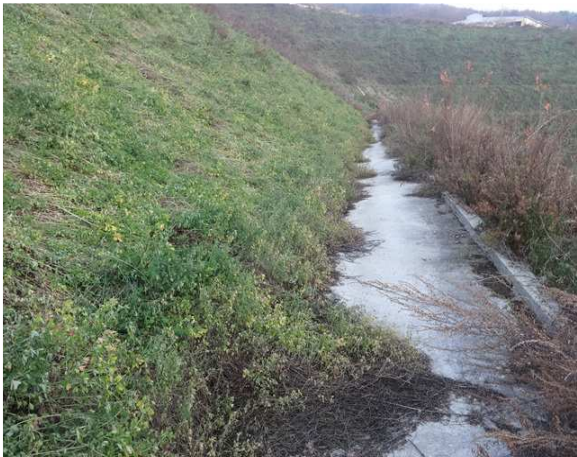
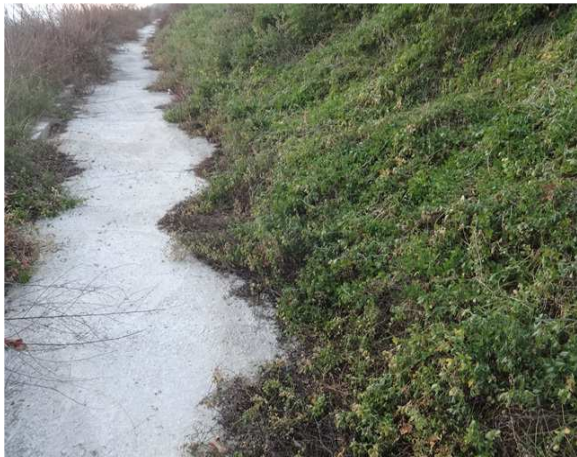
| 위 치 | STA 21.25~21.95 소단배수로 | 위 치 | STA 21.25~21.95 소단배수로 |

| 현 황 | 토사퇴적(L=70.0m) | 현 황 | 토사퇴적(L=70.0m) |

| 점검내용 | | 점 검 결 과 | | | |
|---|---|---|---|---|---|
| 점검자<br>의견 | 상주절토16 사면은 지반변형 등의 파괴징후는 확인되지 않았으나, 소단배수로<br>균열 및 토사퇴적, 비탈면 식생기반재 노출, 절토부 옹벽 누수흔적 및 백태가 부<br>분적으로 발생한 것으로 조사되었다. 기 발생한 손상은 사면 안정성에 영향은 없<br>는 것으로 판단되나, 보수 및 진전여부에 대한 주의관찰이 필요하다. | | | | |

| 구 분 | 점검 결과 | 조치 필요사항 |
|---|---|---|
| 배수 시설 | · 소단배수로 균열 (L=2.5m*5ea)<br>· 소단배수로 토사퇴적 (L=70.0m) | 보수 및 정비 |

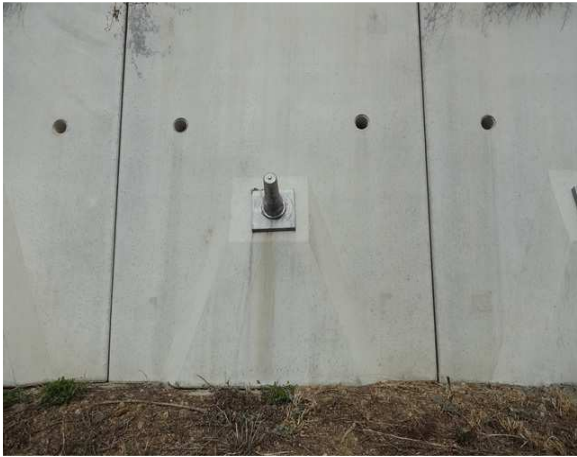
| 위 치 | STA 21.60k 옹벽 | 위 치 | STA 21.70k 옹벽 |

| 현 황 | 앵커부 누수흔적(A=1.0m*1.0m) | 현 황 | 도수부 표면 백태(A=1.0m*1.0m) |

| 점검내용 | | 점 검 결 과 | | | |
|---|---|---|---|---|---|
| 절토부옹벽 | | 5.290~5.632 km | 누수흔적/백태 | | |

| 구 분 | 점검 결과 | 조치 필요사항 |
|---|---|---|
| 보호 시설 | · 절토부옹벽 누수흔적 및 백태(도수부 및 앵커부)<br>(A=1.0m*1.0m) | 주의관찰 |

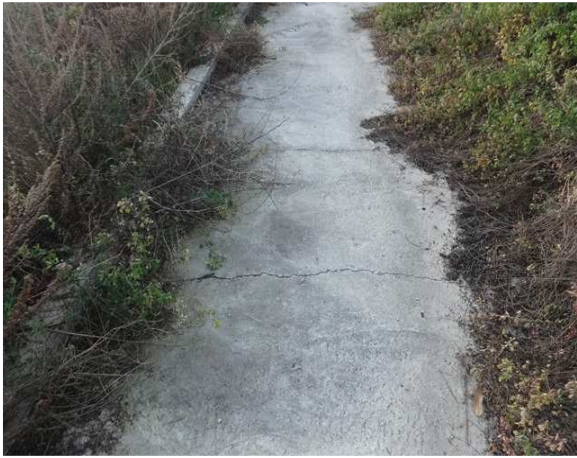
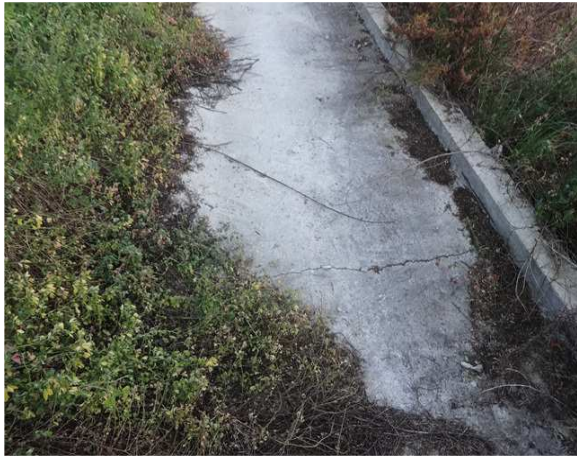
| 위 치 | STA 22.00k 소단배수로 | 위 치 | STA 22.01k 소단배수로 |

| 현 황 | 균열(L=2.5m) | 현 황 | 균열(L=2.5m) |

| 점검내용 | | 점 검 결 과 | | | |
|---|---|---|---|---|---|
| 수로공-수평배수공 | | 5.180~5.620 km | 균열 | | |

| NO | 구 분 | 손상 현황 | 단 위 | 합 계 | 보수공법 | 비 고 |
|---|---|---|---|---|---|---|
| 1 | 배수시설 | 소단배수로 균열 | m<br>(개소) | 12.5<br>(5) | 균열보수 | |

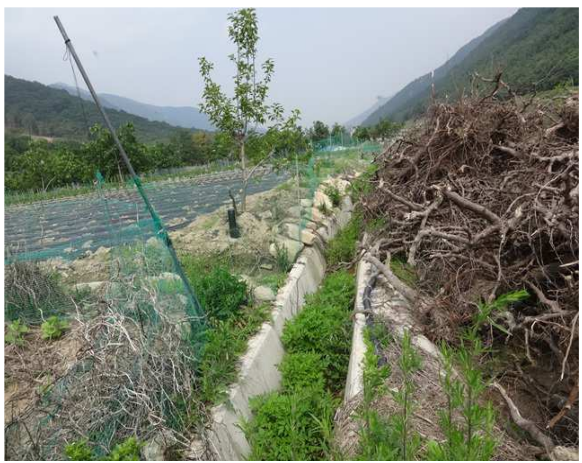
| 위 치 | 하단 | 위 치 | 산마루측구 |

| 현 황 | 전경 | 현 황 | 전경(토사퇴적) |

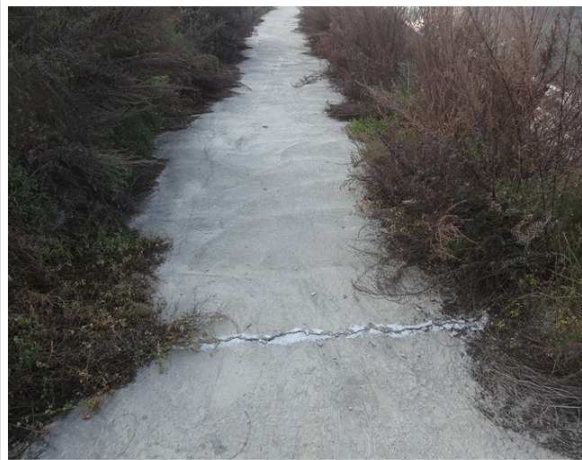
| 위 치 | STA 22.00k 소단배수로 | 위 치 | STA 22.00k 소단배수로 |

| 현 황 | 재균열(L=2.5m) | 현 황 | 종방향 균열(L=5.0m) |

| 점검내용 | | 점 검 결 과 | | | |
|---|---|---|---|---|--|
| | | 상세현황<br>(위치/규모) | · 소단배수로 채균열 (L=2.5m*2ea)<br>· 소단배수로 종방향 균열 (L=5.0m) | | |
| | 점검자<br>의견 | | 영천절토17 사면은 지반변형 등의 파괴징후는 확인되지 않았으나, 소단배수로 일부구간에서 균열 및 보수부 채균열이 발생한 것으로 조사되었다. 기 발생한 손상은 사면 안정성에 영향은 없는 것으로 판단되나, 보수 및 진전여부에 대한 주의 관찰이 필요하다. | | |

| NO | 구 분 | 손상 현황 | 단 위 | 합 계 | 보수공법 | 비 고 |
|---|---|---|---|---|---|---|
| 1 | 배수시설 | 소단배수로 균열 | m<br>(개소) | 5.0<br>(2) | 균열보수 | |

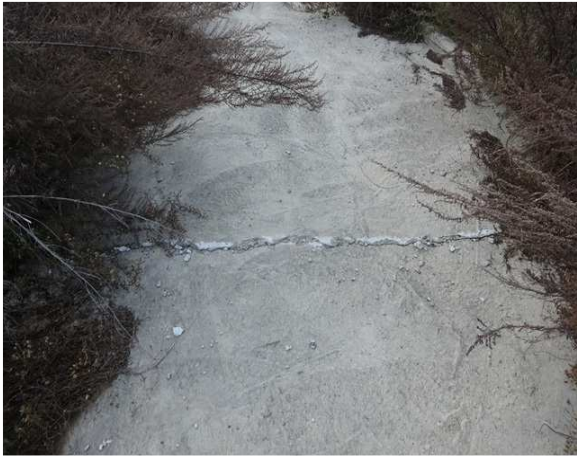
| 위 치 | STA 22.00k 소단배수로 | 위 치 | 소단배수로 |

| 현 황 | 재균열 (L=2.5m) | 현 황 | 종방향 균열 보수 |

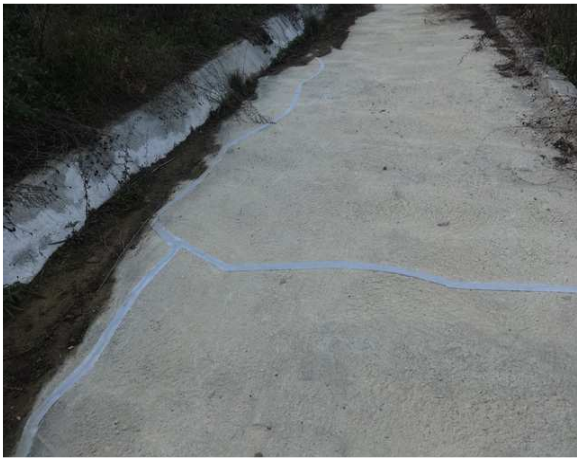
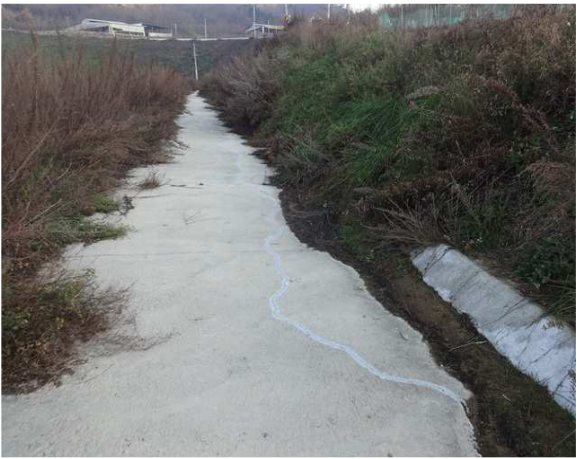
| 위 치 | 소단배수로 | 위 치 | 소단배수로 |

| 현 황 | 종방향 균열 보수 | 현 황 | 종방향 균열 보수 |

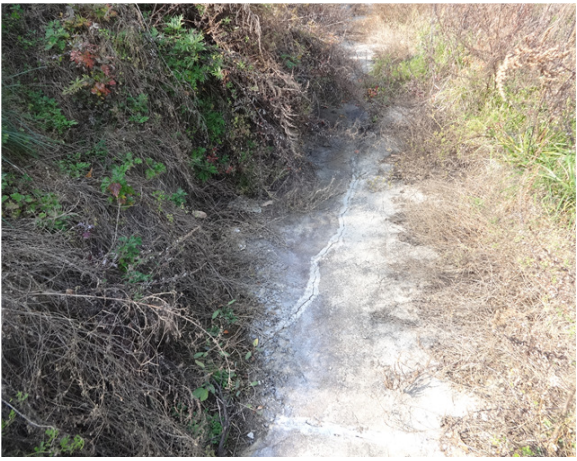
| 위 치 | 옹벽 | 위 치 | STA 22.90k 소단배수로 |

| 현 황 | 전경 | 현 황 | 종방향 재균열 (L=50.0m) |

| NO | 구 분 | 손상 현황 | 단 위 | 합 계 | 보수공법 | 비 고 |
|---|---|---|---|---|---|---|
| 2 | 배수시설 | 소단배수로 종방향 재균열 | m<br>(개소) | 50.0<br>(1) | 균열보수 | |

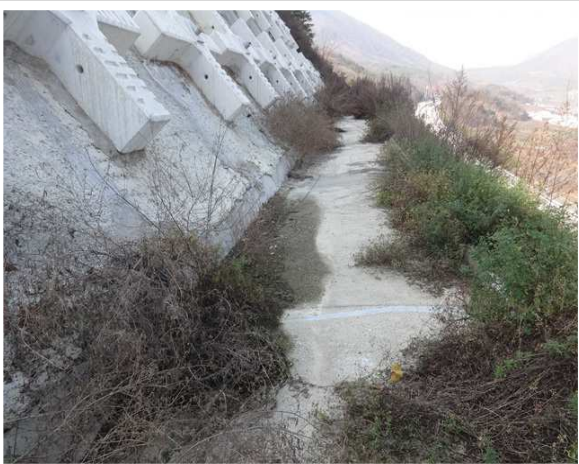
| 위 치 | 숏크리트, 앵커공 | 위 치 | STA 24.80k 소단배수로 |

| 현 황 | 전경 | 현 황 | 토사퇴적(L=10.0m) |

| 구 분 | 점검 결과 | 조치 필요사항 |
|---|---|---|
| 배수 시설 | · 소단배수로 토사퇴적 (L=10.0m)<br>· 산마루측구 균열 (L=1.5m*4ea)<br>· 산마루측구 파손 (A=0.3m*1.0m) | 보수 및 정비 |

| NO | 구 분 | 손상 현황 | 단 위 | 합 계 | 보수공법 | 비 고 |
|---|---|---|---|---|---|---|
| 1 | 배수시설 | 소단배수로 균열 | m<br>(개소) | 10.0<br>(1) | 정비 | |

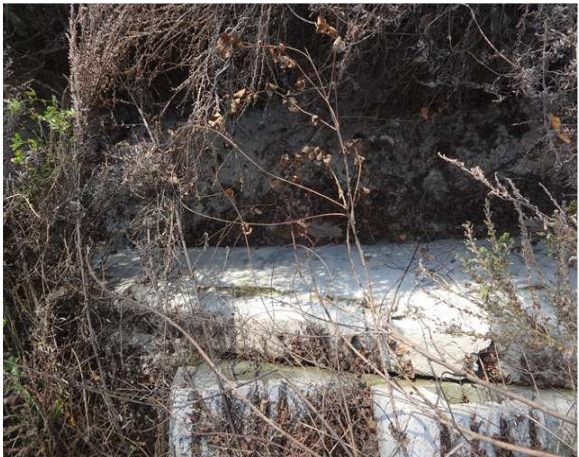
| 위 치 | STA 24.90k 산마루측구 | 위 치 | STA 24.90k 산마루측구 |

| 현 황 | 파손 (A=0.3m*1.0m) | 현 황 | 균열 (L=1.5m) |

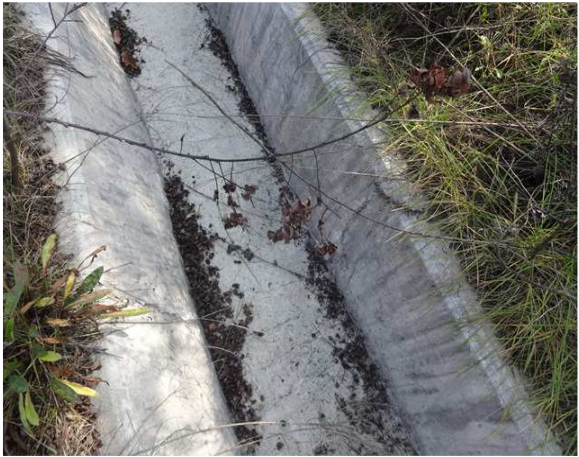
| 위 치 | STA 24.91k 산마루측구 | 위 치 | 소단배수로 |

| 현 황 | 균열 (L=1.5m) | 현 황 | 균열 보수 |

| NO | 구 분 | 손상 현황 | 단 위 | 합 계 | 보수공법 | 비 고 |
|---|---|---|---|---|---|---|
| 2 | 배수시설 | 산마루측구 균열 | m<br>(개소) | 6.0<br>(4) | 균열보수 | |

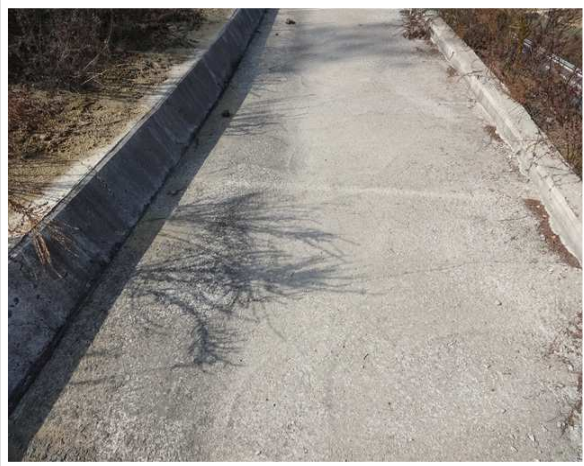
| 위 치 | STA 26.06k 소단배수로 | 위 치 | 옹벽 상단 |

| 현 황 | 균열(L=2.5m) | 현 황 | 파손 보수 |

| 구 분 | 점검 결과 | 조치 필요사항 |
|---|---|---|
| 배수 시설 | · 소단배수로 균열 (L=2.5m*5ea)<br>· 산마루측구 균열 (L=1.0m) | 보수 |

| NO | 구 분 | 손상 현황 | 단 위 | 합 계 | 보수공법 | 비 고 |
|---|---|---|---|---|---|---|
| 1 | 배수시설 | 소단배수로 균열 | m<br>(개소) | 12.5<br>(5) | 균열보수 | |

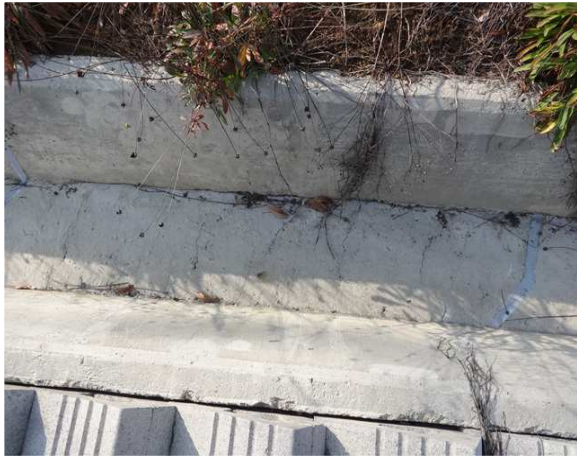
| 위 치 | 객자앵커 | 위 치 | STA 26.66k 산마루측구 |

| 현 황 | 전경 | 현 황 | 균열 (L=2.5m) |

| 구 분 | 점검 결과 | 조치 필요사항 |
|---|---|---|
| 배수 시설 | · 소단배수로 균열 (L=2.5m*5ea)<br>· 산마루측구 균열 (L=2.5m)<br>· 산마루측구 퇴적 (A=0.5m*8.0m) | 보수 및 정비 |

| NO | 구 분 | 손상 현황 | 단 위 | 합 계 | 보수공법 | 비 고 |
|---|---|---|---|---|---|---|
| 2 | 배수시설 | 산마루측구 균열 | m <sup>2</sup><br>(개소) | 2.5<br>(1) | 균열보수 | |

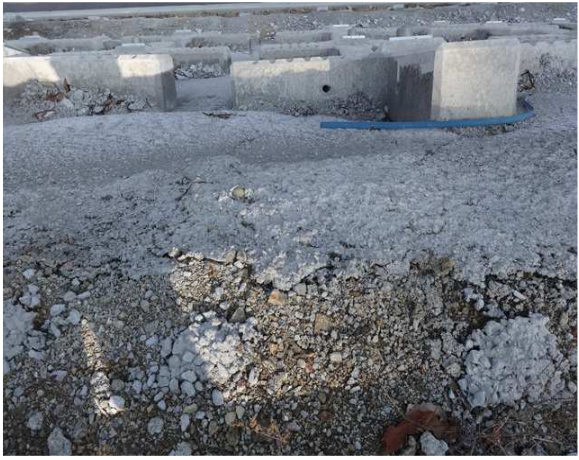
| 위 치 | STA 27.50~27.67k 1단 숯크리트 | 위 치 | STA 27.60k 소단배수로 |

| 현 황 | 들뜸(A=0.2m*120.0m) | 현 황 | 균열(L=2.5m) |

| 구 분 | 점검 결과 | 조치 필요사항 |
|---|---|---|
| 보호 시설 | · 슛크리트 표면 누수흔적 및 백태<br>· 슛크리트 들뜸 (A=0.2m*120.0m) | 주의관찰 |

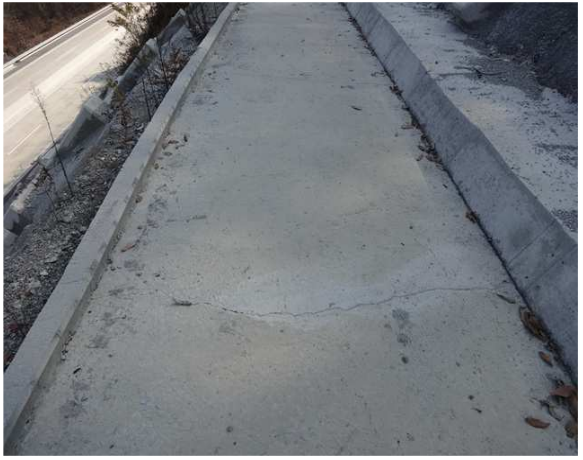
| 구 분 | 점검 결과 | 조치 필요사항 |
|---|---|---|
| 배수 시설 | · 소단배수로 균열 (L=2.5m*2ea) | 보수 |

| NO | 구 분 | 손상 현황 | 단 위 | 합 계 | 보수공법 | 비 고 |
|---|---|---|---|---|---|---|
| 1 | 배수시설 | 소단배수로 균열 | m<br>(개소) | 5.0<br>(2) | 균열보수 | |

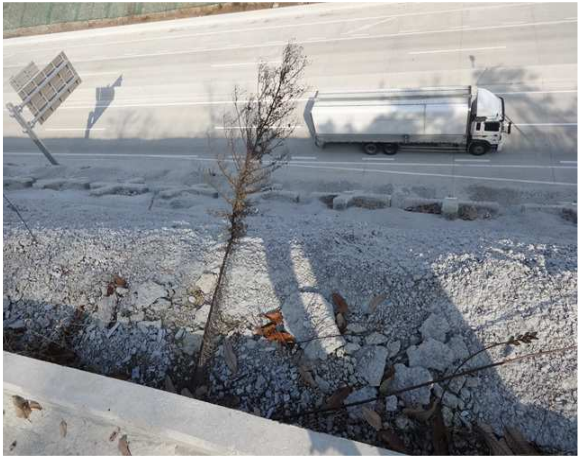
| 위 치 | STA 27.70~28.01k 1단 숏크리트 | 위 치 | STA 27.70~28.01k 소단배수로 |

| 현 황 | 들뜸(A=0.2m*250.0m) | 현 황 | 균열(L=14.0m) |

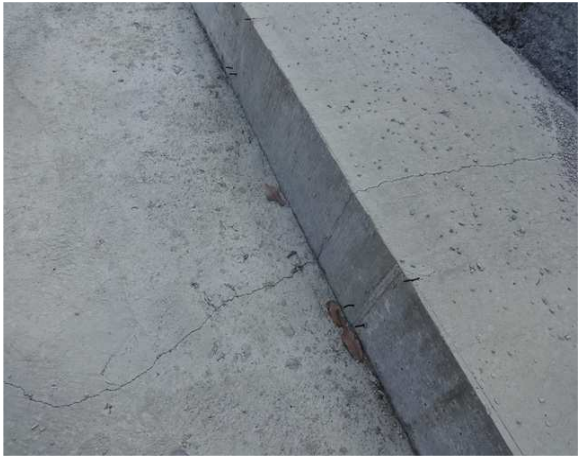
| 구 분 | 점검 결과 | 조치 필요사항 |
|---|---|---|
| 배수 시설 | · 소단배수로 균열 (L=2.0m*7ea) | 보수 |

| NO | 구 분 | 손상 현황 | 단 위 | 합 계 | 보수공법 | 비 고 |
|---|---|---|---|---|---|---|
| 1 | 배수시설 | 소단배수로 균열 | m<br>(개소) | 14.0<br>(7) | 균열보수 | |

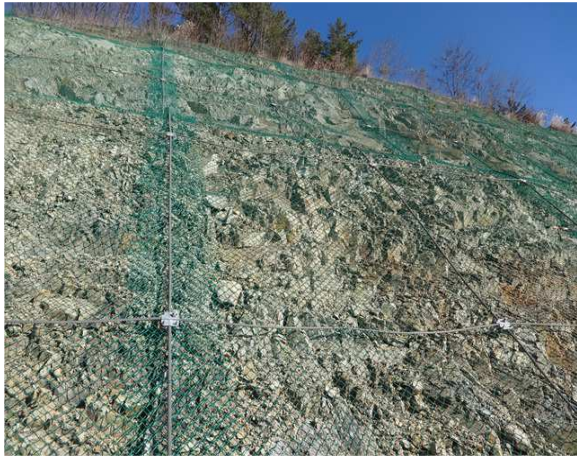
| 위 치 | 소단배수로, 낙석방지울타리 | 위 치 | STA 30.50~30.54k 2단 사면 |

| 현 황 | 전경 | 현 황 | 낙석방지망내 낙석퇴적 |

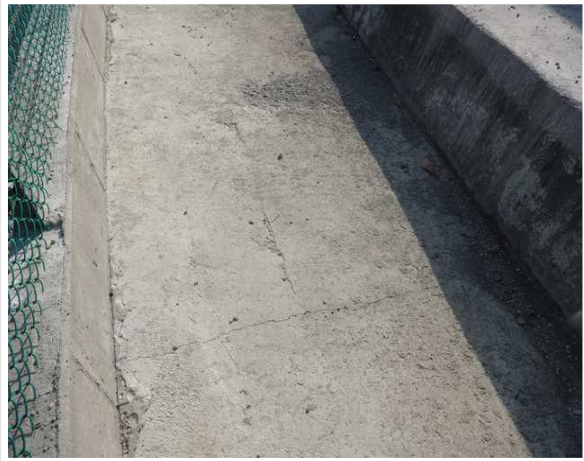
| 위 치 | STA 31.40k 소단배수로 | 위 치 | STA 31.50k 낙석방지울타리 |
| 현 황 | 균열(L=3.5m) | 현 황 | 파손(A=1.0m*0.5m) |

| 점검내용 | | 점 검 결 과 | | |
|---|---|---|---|---|
| | | 상세현황<br>(위치/규모) | · 소단배수로 균열 (L=3.5m*2ea)<br>· 숏크리트 균열 (L=10.0m) | |
| 점검자<br>의견 | | 영천절토25 사면은 지반변형 등의 파괴징후는 확인되지 않았으나, 소단배수로 일부구간 균열 및 숏크리트에서 부분적인 균열이 발생한 것으로 조사되었다. 기 발생한 손상은 사면 안정성에 영향은 없는 것으로 판단되나, 보수 및 진전여부에 대한 주의관찰이 필요하다. | | |

| 구 분 | 점검 결과 | 조치 필요사항 |
|---|---|---|
| 배수 시설 | · 소단배수로 균열 (L=3.5m*2ea) | 보수 |

| NO | 구 분 | 손상 현황 | 단 위 | 합 계 | 보수공법 | 비 고 |
|---|---|---|---|---|---|---|
| 1 | 배수시설 | 소단배수로 균열 | m<br>(개소) | 7.0<br>(2) | 균열보수 | |

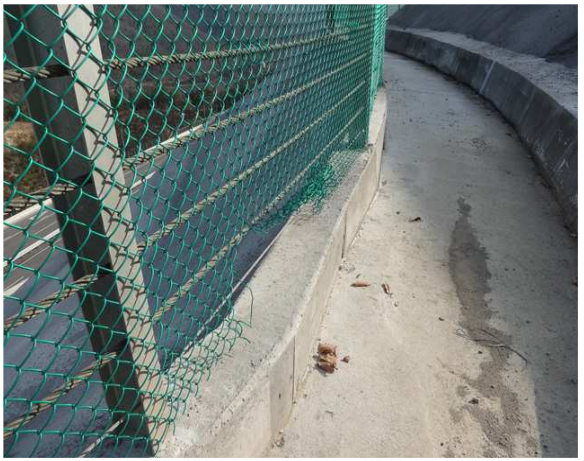
| 구 분 | 점검 결과 | 조치 필요사항 |
|---|---|---|
| 보호 시설 | · 슛크리트 상단 마감불량<br>· 슛크리트 균열 (L=10.0m)<br>· 낙석방지울타리 파손 (A=1.0m*0.5m) | 주의관찰 및 정비 |
