시설물  
정기안전점검  
영천고속도로  
상주영천고속도로

〈사면편〉

상주영천고속도로 시설물 정기안전점검용역

2018. 12

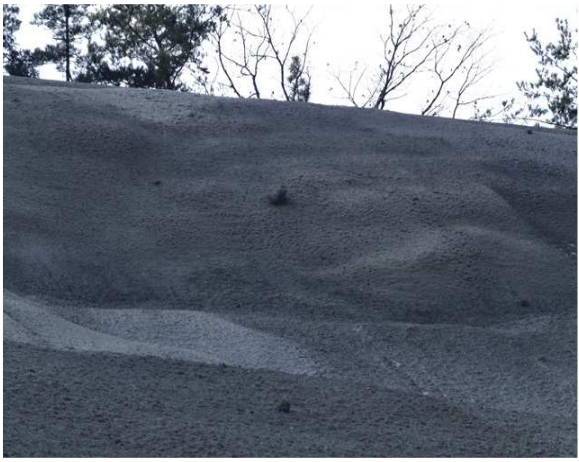
| 위 치 | STA 33.80k 1단 사면 | 위 치 | STA 33.90k 자연사면 |
| 현 황 | 배수공 막힘 | 현 황 | 심한풍화 및 수목 전도 |

| 점검내용 | | 점 검 결 과 | | | |
|---|---|---|---|---|---|
| | 점검자<br>의견 | | 영천절토26 사면은 지반변형 등의 파괴징후는 확인되지 않았으나, 국부적인 수<br>평배수공 막힘, 수목전도가 발생한 것으로 조사되었다. 기 발생한 손상은 사면 안<br>정성에 영향을 없는 것으로 판단되나, 정비 후 주의관찰이 필요하다. | | |

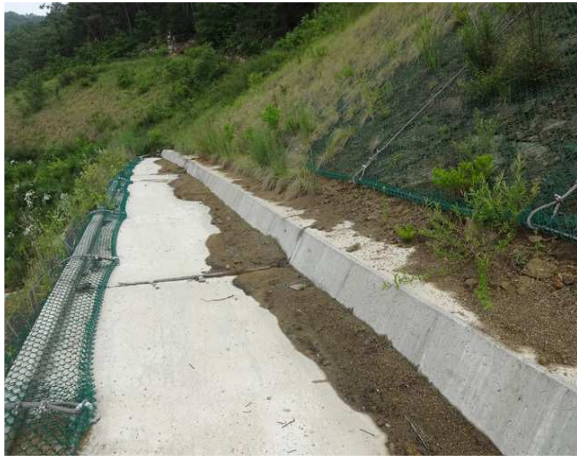
| 위 치 | 소단배수로 | 위 치 | STA 39.29k 소단배수로 |
| 현 황 | 전경 | 현 황 | 토사퇴적 (L=25.0m) |

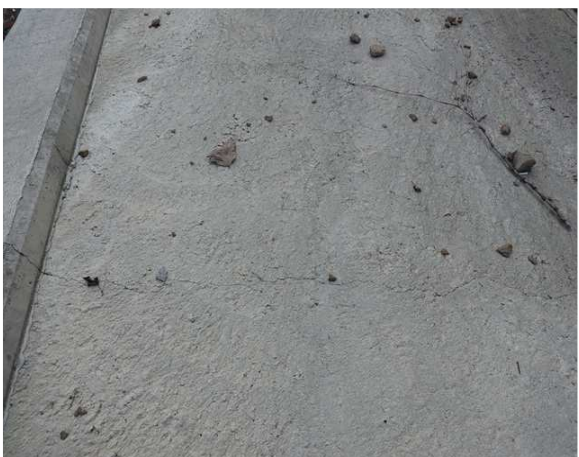
| 위 치 | STA 37.18~37.40k 소단배수로 | 위 치 | STA 37.41k 산마루측구 |
| 현 황 | 균열 (L=20.0m) | 현 황 | 파손 (A=0.1m*0.5m) |

| 점검내용 | | 점 검 결 과 | | | |
|---|---|---|---|---|--|
| | | 상세현황<br>(위치/규모) | · 소단배수로 균열 (L=2.5m*8ea)<br>· 소단배수로 퇴적 (A=1.0m*60.0m)<br>· 산마루측구 파손 (A=0.1m*0.5m) | | |
| | 점검자<br>의견 | 영천절토28 사면은 지반변형 등의 파괴징후는 확인되지 않았으나, 일부구간 표층유실 및 세굴, 소단배수로 및 산마루측구에서 균열 및 파손, 토사퇴적, 취부공 식생 미활작이 발생한 것으로 조사되었다. 기 발생한 손상은 사면 안정성에 영향은 없는 것으로 판단되나, 보수 및 정비, 주의관찰을 통한 유지관리가 필요하다. | | | |

| 구 분 | 점검 결과 | 조치 필요사항 |
|---|---|---|
| 배수 시설 | <ul style="list-style-type: none"> <li>· 소단배수로 균열 (L=2.5m*8ea)</li> <li>· 소단배수로 퇴적 (A=1.0m*60.0m)</li> <li>· 산마루측구 파손 (A=0.1m*0.5m)</li> </ul> | 보수 및 정비 |

| NO | 구 분 | 손상 현황 | 단 위 | 합 계 | 보수공법 | 비 고 |
|---|---|---|---|---|---|---|
| 1 | 배수시설 | 소단배수로 균열 | m<br>(개소) | 20.0<br>(8) | 균열보수 | |

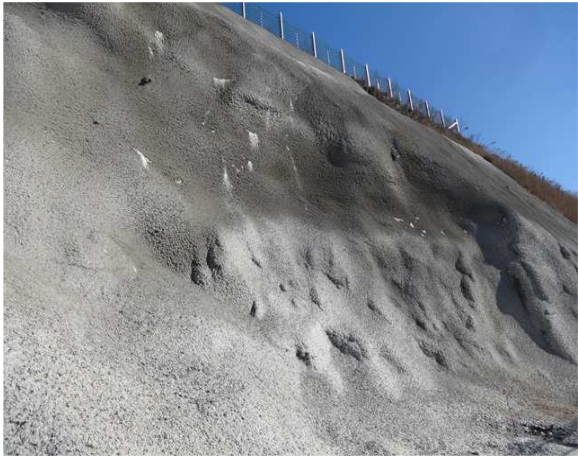
| 위 치 | STA 38.30k 산마루측구 | 위 치 | STA 38.35k 1단 숫크리트 |

| 현 황 | 파손(A=0.3m*0.5m) | 현 황 | 백태 |

| 점검내용 | | 점 검 결 과 | | | |
|---|---|---|---|---|---|
| | | 상세현황<br>(위치/규모) | · 사면 슛크리트 표면 백태<br>· 산마루측구 균열 (L=1.0m)<br>· 산마루측구 파손 (A=0.3m*0.5m) | | |
| | 점검자<br>의견 | | 상주절토29 사면은 지반변형 등의 파괴징후는 확인되지 않았으나, 산마루측구 일부 균열, 파손 및 사면 슛크리트에서 부분적인 표면 백태가 발생한 것으로 조사되었다. 기 발생한 손상은 사면 안정성에 영향은 없는 것으로 판단되나, 보수 및 진전여부에 대한 주의관찰이 필요하다. | | |

| 구 분 | 점검 결과 | 조치 필요사항 |
|---|---|---|
| 배수 시설 | · 산마루측구 균열 (L=1.0m)<br>· 산마루측구 파손 (A=0.3m*0.5m) | 보수 |

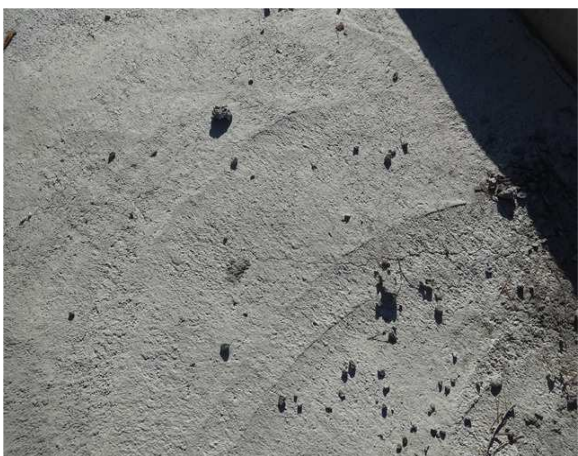
| 위 치 | 소단배수로, 낙석방지울타리 | 위 치 | STA 38.51k 소단 배수로 |

| 현 황 | 전경 | 현 황 | 균열 (L=2.5m) |

| 점검내용 | | 점 검 결 과 | | |
|---|---|---|---|---|
| | | 상세현황<br>(위치/규모) | · 소단배수로 균열 (L=2.5m*2ea)<br>· 산마루측구 이격 및 파손 (A=0.1m*1.0m*2ea) | |
| 점검자<br>의견 | | 상주절토30 사면은 지반변형 등의 파괴징후는 확인되지 않았으나, 2단 사면 심한풍화, 소단배수로 균열, 산마루측구 이격 및 파손이 일부 발생되었다. 기 발생한 손상은 사면 안정성에 영향은 없는 것으로 판단되나, 보수 및 진전여부에 대한 주의관찰이 필요하다. | | |

| 구 분 | 점검 결과 | 조치 필요사항 |
|---|---|---|
| 배수 시설 | · 소단배수로 균열 ( $L=2.5m*2ea$ )<br>· 산마루측구 이격 및 파손 ( $A=0.1m*1.0m*2ea$ ) | 보수 |

| NO | 구 분 | 손상 현황 | 단 위 | 합 계 | 보수공법 | 비 고 |
|---|---|---|---|---|---|---|
| 1 | 배수시설 | 소단배수로 균열 | m<br>(개소) | 5.0<br>(2) | 균열보수 | |

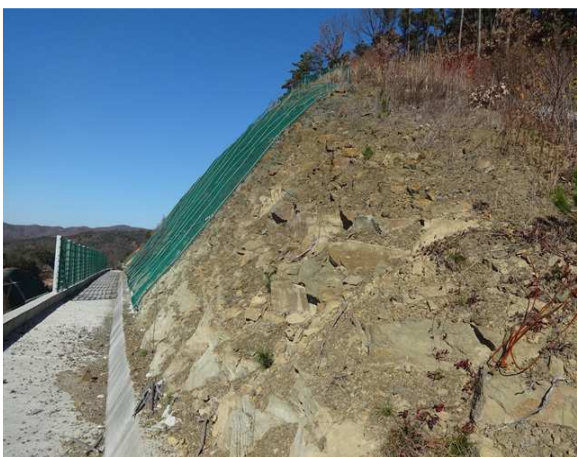
| 위 치 | STA 38.65k 2단 사면 | 위 치 | STA 38.68k 산마루측구 |

| 현 황 | 심한풍화 | 현 황 | 이격 및 파손 (A=0.1m*1.0m) |

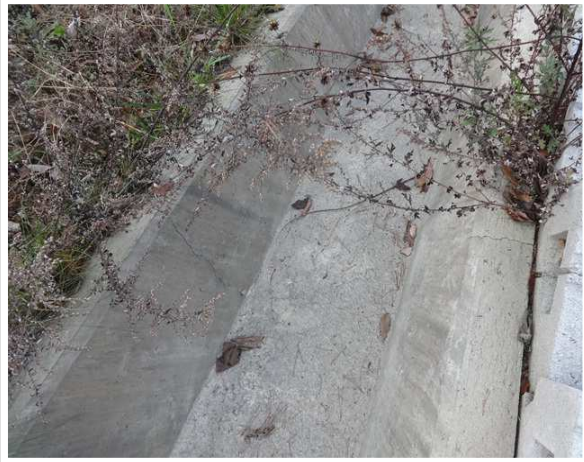
| 위 치 | STA 40.02k 산마루측구 | 위 치 | STA 40.06k 소단배수로 |

| 현 황 | 균열(L=1.5m) | 현 황 | 토사퇴적(L=20.0m) |

| 점검내용 | | 점 검 결 과 | | | |
|---|---|---|---|---|--|
| | | 상세현황<br>(위치/규모) | · 산마루측구 균열 (L=1.5m*3ea)<br>· 소단배수로 균열 및 재균열 (L=13.0m)<br>· 2단 이완암 및 심한풍화(L=20.0m) | | |
| | 점검자<br>의견 | | 영천절토31 사면은 지반변형 등의 파괴징후는 확인되지 않았으나, 이완암 및 심한풍화, 산마루측구, 소단배수로 균열 및 재균열이 발생한 것으로 조사되었다. 기 발생한 손상은 사면 안정성에 영향은 없는 것으로 판단되나, 보수 및 진전여부에 대한 주의관찰이 필요하다. | | |

| 구 분 | 점검 결과 | 조치 필요사항 |
|---|---|---|
| 배수 시설 | · 산마루측구 균열 (L=1.5m*3ea)<br>· 소단배수로 재균열 (L=13.0m) | 보수 |

| NO | 구 분 | 손상 현황 | 단 위 | 합 계 | 보수공법 | 비 고 |
|---|---|---|---|---|---|---|
| 1 | 배수시설 | 산마루측구 균열 | m<br>(개소) | 4.5<br>(3) | 균열보수 | |

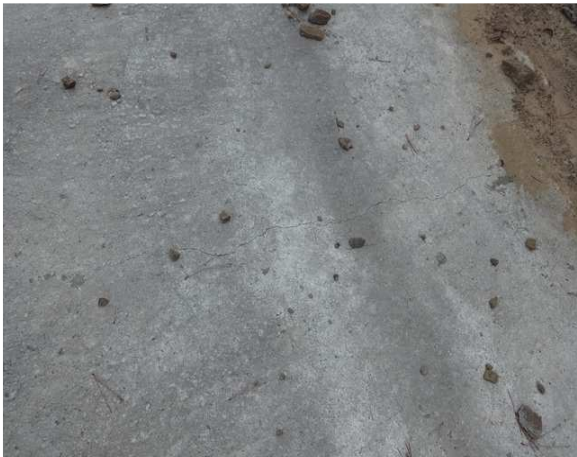
| 위 치 | STA 40.08k 소단배수로 | 위 치 | STA 40.16k 소단배수로 |

| 현 황 | 균열(L=13.0m) | 현 황 | 재균열(L=13.0m) |

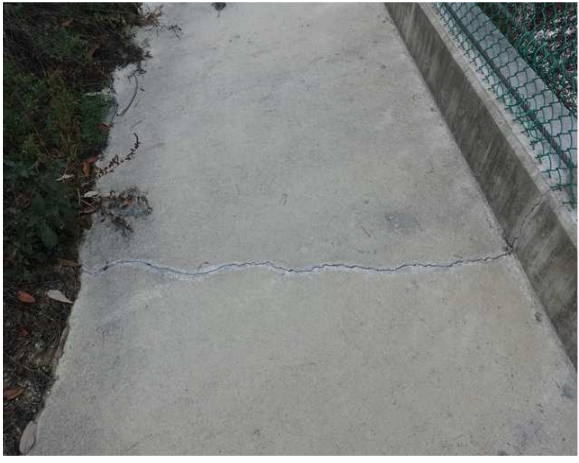
| 위 치 | STA 40.60~40.80k 소단배수로 | 위 치 | STA 40.75k 수직도수로 |

| 현 황 | 균열 및 재균열(L=10.0m) | 현 황 | 균열(L=3.0m) |

| 점검내용 | | 점 검 결 과 | | | |
|---|---|---|---|---|---|
| | | 상세현황<br>(위치/규모) | · 소단배수로 균열 (L=2.5m*4ea)<br>· 수직도수로 균열 (L=3.0m) | | |
| 점검자<br>의견 | | 영천절토32 사면은 지반변형 등의 파괴징후는 확인되지 않았으나, 소단배수로<br>및 수직도수로 일부구간에서 균열 및 보수부 재균열이 발생한 것으로 조사되었다.<br>기 발생한 손상은 사면 안정성에 영향은 없는 것으로 판단되나, 보수 및 진전여부<br>에 대한 주의관찰이 필요하다. | | | |

| 구 분 | 점검 결과 | 조치 필요사항 |
|---|---|---|
| 배수 시설 | · 소단배수로 균열 (L=2.5m*4ea)<br>· 수직도수로 균열 (L=3.0m) | 보수 |

| NO | 구 분 | 손상 현황 | 단 위 | 합 계 | 보수공법 | 비 고 |
|---|---|---|---|---|---|---|
| 1 | 배수시설 | 소단배수로 균열 | m<br>(개소) | 10.0<br>(4) | 균열보수 | |
