## 제 3 장 현장조사 및 시험

본 과업 대상 교량은 고속국도 15호선(서해안고속도로, 이점 314.78km)상의 경기도 화성시 매송면 야목리에 위치하고 있으며, 확장 1차로의 9경간으로 이루어진 총연장 273.654m (3@[3@30.0m]), 확장폭원 3.645m이고 지방도 84호선을 횡단하는 교량으로서 2010년 준공 후 7년이 경과된 PSCI GIRDER교이다.

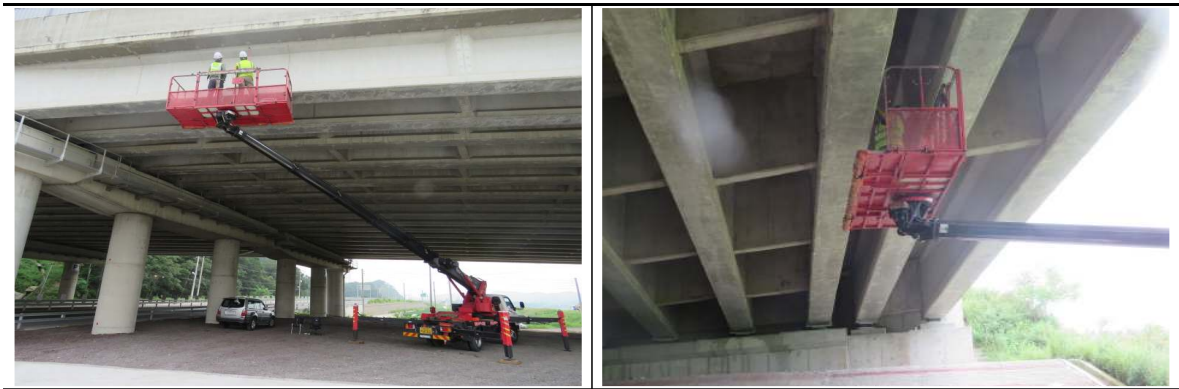
〈그림 3.1.1〉 근접장비를 이용한 현장조사 현황

과업대상 교량은 지방도 84호선을 횡단하는 교량으로서 접근방안으로 횡단시설과 교각 지점부 형고 등 현장여건을 충분히 고려하였으며, 고소차를 이용하여 작업원의 안전성을 확보한 상태에서 근접조사를 <그림 3.1.1>과 같이 실시하였다.

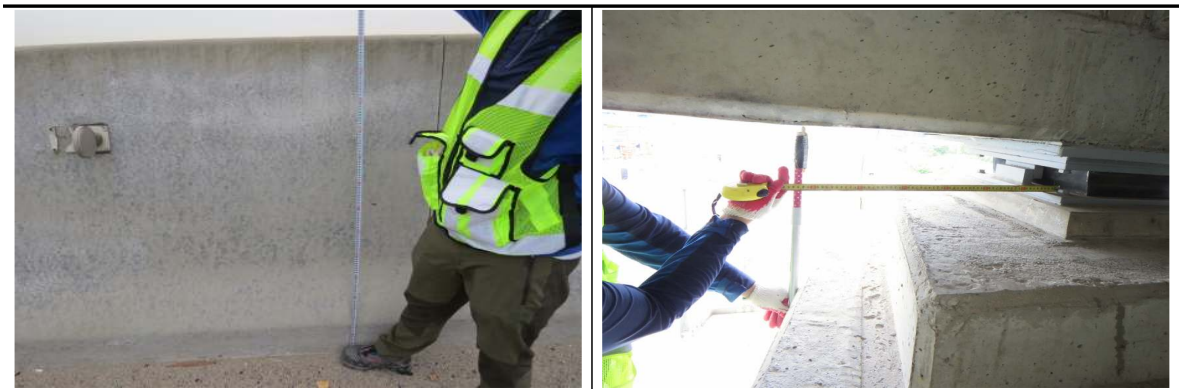
〈그림 3.1.2〉 제원조사 현황

과업대상 교량의 제원조사는 발주처로부터 제공받은 자료를 토대로 교량의 연장, 폭, 각 부재의 규격 등 주요부분을 실측하고 비교·검토한 결과 전반적으로 준공도면의 주요제원과 일치하는 것으로 〈그림 3.1.2〉와 같이 조사되었다.

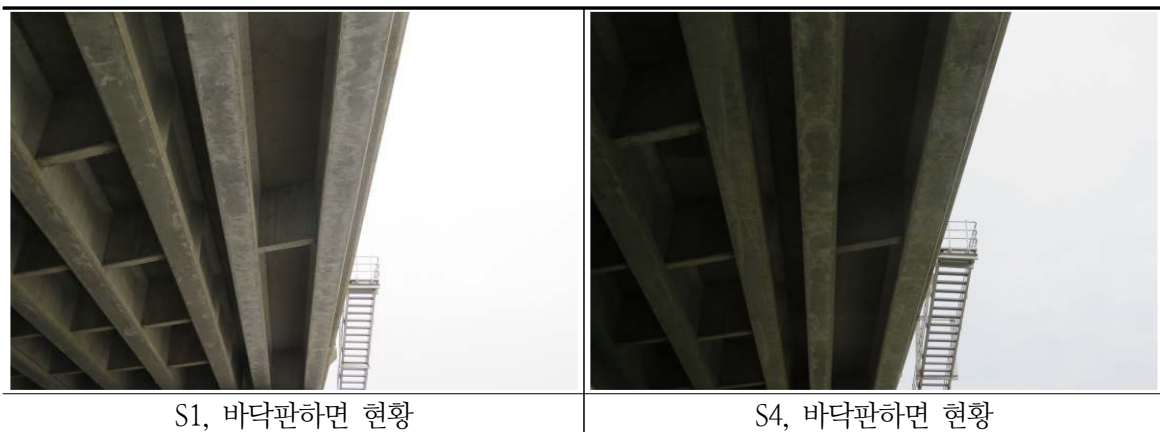
〈그림 3.2.1〉 바닥판하면 시공현황

대상 교량은 9경간으로 총연장 273.654m (3@[3@30.0m])인 PSCI Girder교로서 이력자료 검토 및 현장조사 결과 공용기간 중 바닥판에 대한 유지보수 이력은 없는 것으로 확인되었다.

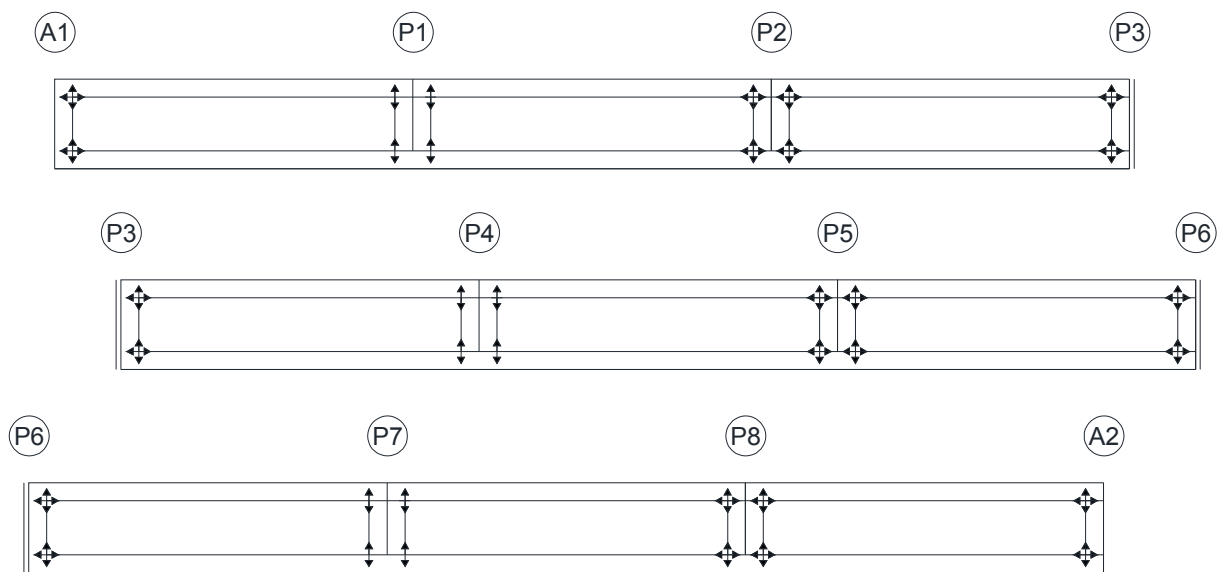
<그림 3.2.6> 받침장치 배치도

대상교량의 받침장치는 탄성받침으로서 교대는 2개소씩, 교각은 4개소씩 설치되어 있으며, 기존교량 고정단 위치에 확장교량 교축직각방향 일방향 가동단이 <그림 3.2.6>과 같이 P1, P4, P7에 설치되어 있는 것으로 확인되었다. 발주처에서 제공받은 보수·보강 이력자료 검토결과 공용기간동안 받침장치에 대한 유지보수 이력은 없는 것으로 확인되었다.

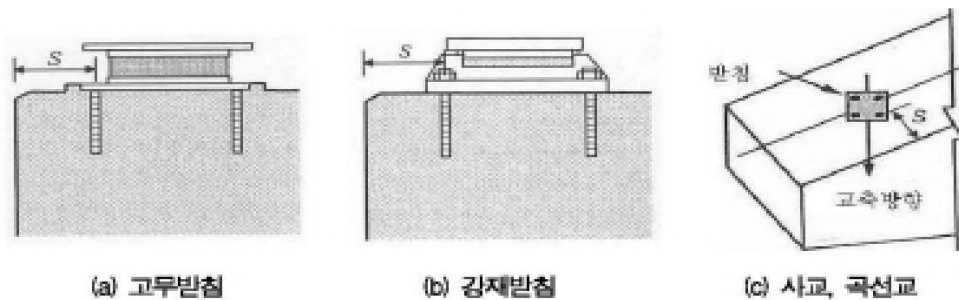
〈그림 3.2.8〉 받침의 연단거리(S) 측정

교대 및 교각 상부의 받침면은 상부구조로부터 집중하중을 받는 부위이며, 지진시 등에는 큰 수평력이 작용하는 곳이다. 연단거리가 짧으면 고정단에서 콘크리트가 파손되거나 받침이 파손되고 심한 경우 가동단에서 받침이 벗어나 낙교 등 구조물에 불리한 영향을 미칠 수 있으므로 하부구조 정상부에서는 내진상 충분한 연단거리를 확보하여 상부구조의 낙교시 붕괴되지 않도록 아래와 같이 최소기준을 두고 있다.

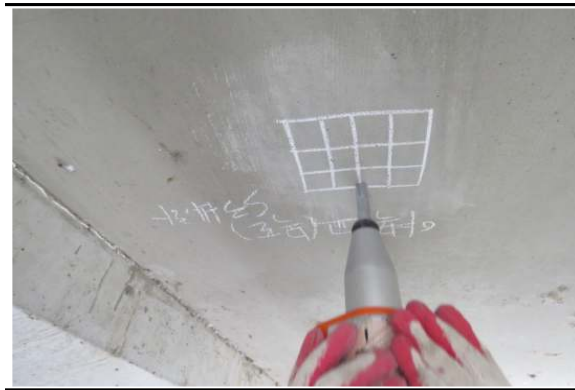
<그림 3.3.2> 반발경도법을 이용한 비파괴시험 현황

콘크리트 압축강도는 반발경도법을 이용하여 시험을 실시하였으며, 측정위치는 상부구조와 하부구조로 구분하여 <그림 3.3.2>와 같이 실시하였다.
