ID:야목2교-포장면 S1

손 상 물 량 표

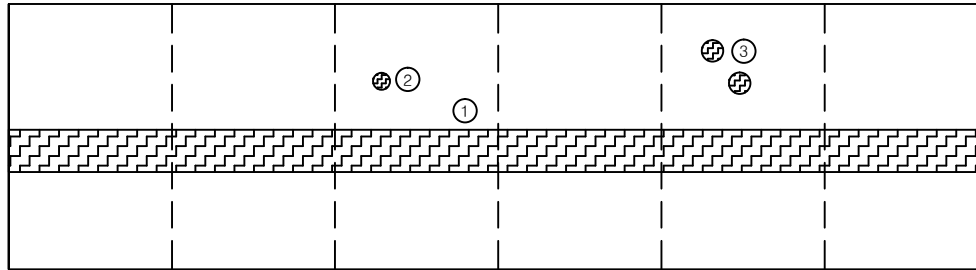
| 손상<br>번호 | 부재명 | 손상내용 | 손상규모 | | | 손상<br>물량 | 단위 | 비고 |
|---|---|---|---|---|---|---|---|---|
| 1 | 교면포장 | 소성변형 | 0.10 | 30.00 | 1 | 3.00 | m² | |
| 2 | 교면포장 | 포트홀 | 0.10 | 0.10 | 2 | 0.02 | m² | |

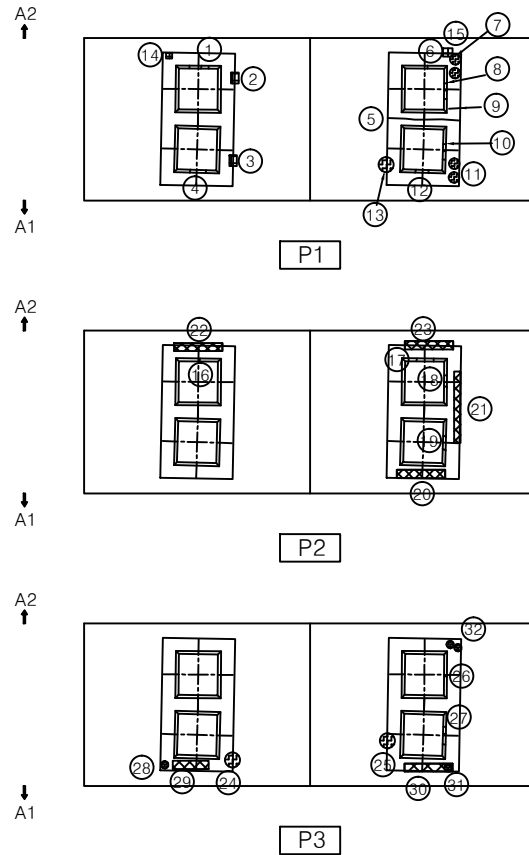
ID:야목2교-받침장치 P1,P2,P3

| 손상<br>번호 | 부재명 | 손상내용 | 손상규모 | | | 손상<br>물량 | 단위 | 비고 |
|---|---|---|---|---|---|---|---|---|
| 1 | 받침장치 | 받침물탈균열 | 0.10 | 0.10 | 3 | 0.30 | m | |
| 5 | 받침장치 | 받침콘크리트균열 | 0.10 | 1.00 | 1 | 1.00 | m | |
| 9 | 받침장치 | 받침콘크리트균열 | 0.10 | 0.30 | 1 | 0.30 | m | |

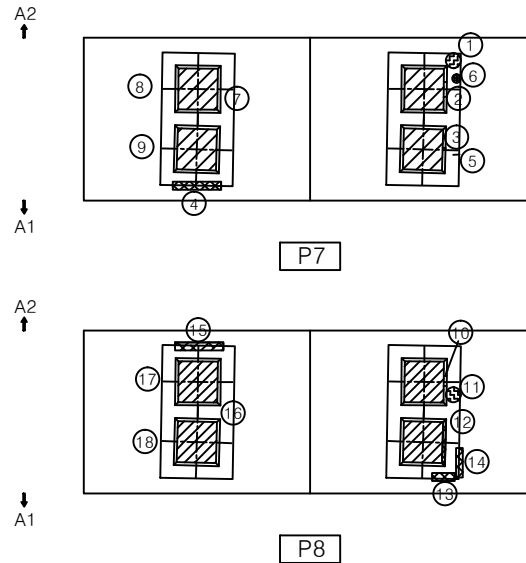
ID:야목2교-받침장치 P7,P8

| 손상<br>번호 | 부재명 | 손상내용 | 손상규모 | | | 손상<br>물량 | 단위 | 비고 |
|---|---|---|---|---|---|---|---|---|
| 1 | 받침장치 | 받침물탈균열 | 0.10 | 0.10 | 4 | 0.40 | m | |
| 2 | 받침장치 | 받침콘크리트균열 | 0.20 | 0.30 | 1 | 0.30 | m | |
| 5 | 받침장치 | 받침콘크리트균열 | 0.10 | 0.30 | 3 | 0.90 | m | |
