# **제2장 기 실시한 안전점검에 의한 조치사항 및 보수보강 실시결과 확인검토**

#### 2.1.1 옥산JCT Ramp-A교 1회 정기안전점검(2017년 2월)

초기점검 시 발생한 손상은 모두 보수를 완료한 상태이며, 보수 작업의 실시 및 작업결과는 다음과 같다.

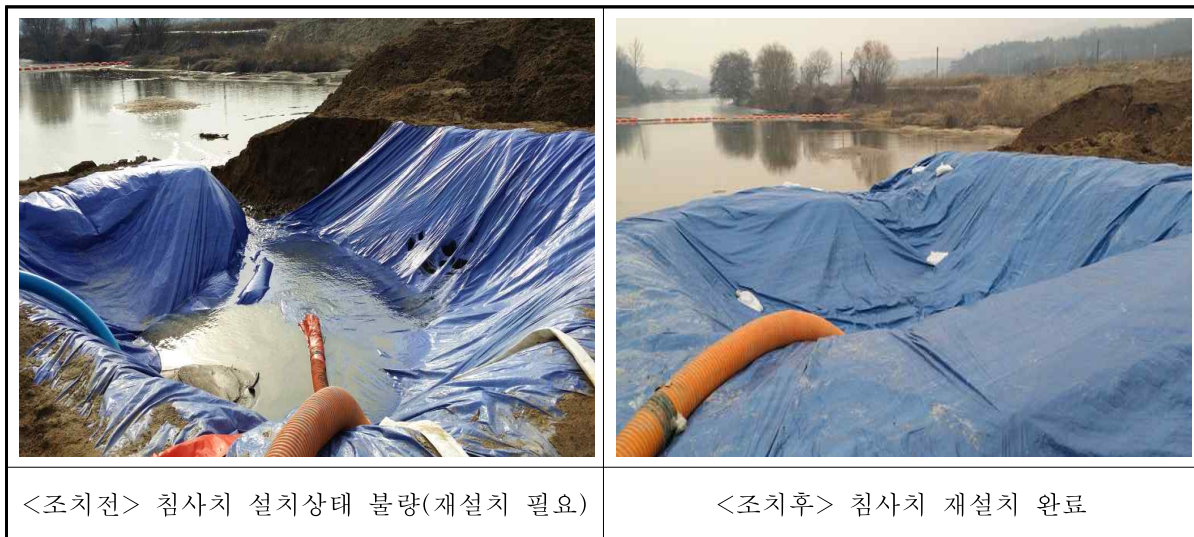
현장내 침사지의 설치상태가 불량하여 침사지 재설치가 필요하였으며, 현장에서는 즉각적인 조치가 이루어진 것으로 확인되었다.

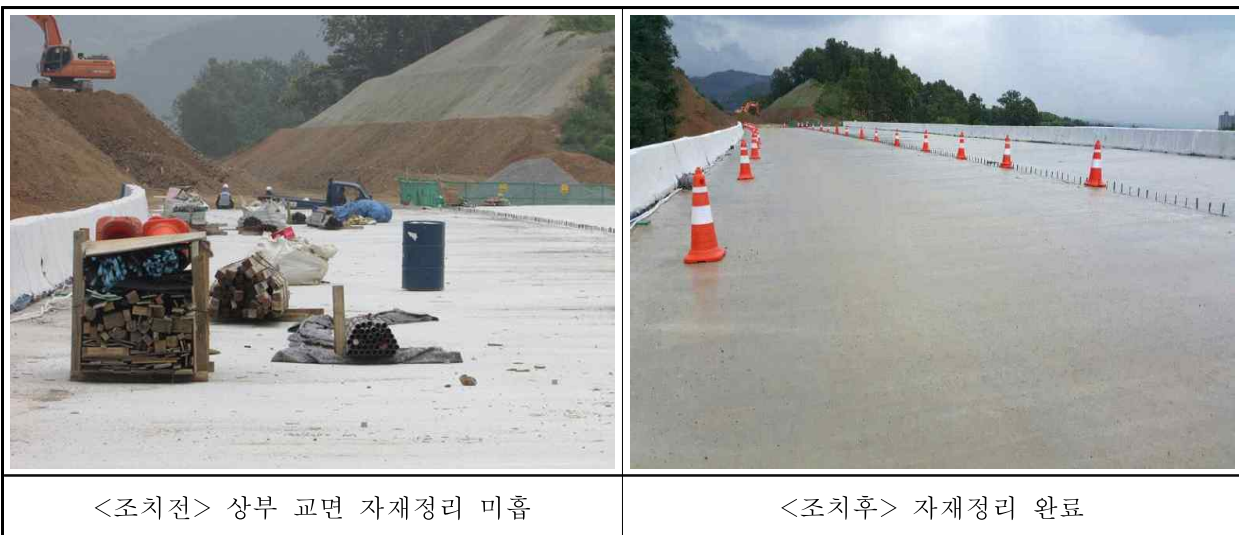
이전 점검(2차) 시 지적된 사항은 없는 상태이며, 금회 점검(3차) 시 산수교 상부 교면에 자재정리가 미흡하여 조치가 필요한 상태였으며, 현장에서는 즉각적인 조치가 이루어진 것으로 확인되었다.

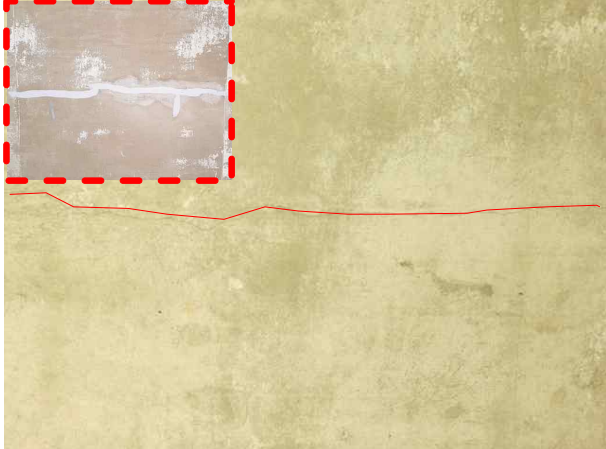
바닥판 균열(폭 0.3mm미만)이 일부 조사되었으나, 준공 전 시공사측에서 보수조치를 실시하여 현재 손상이 없는 양호한 상태인 것으로 조사되었다.

| 바닥판 하면 전경(옥산방향) | 바닥판 하면 균열(폭 0.3mm미만)(보수완료) |

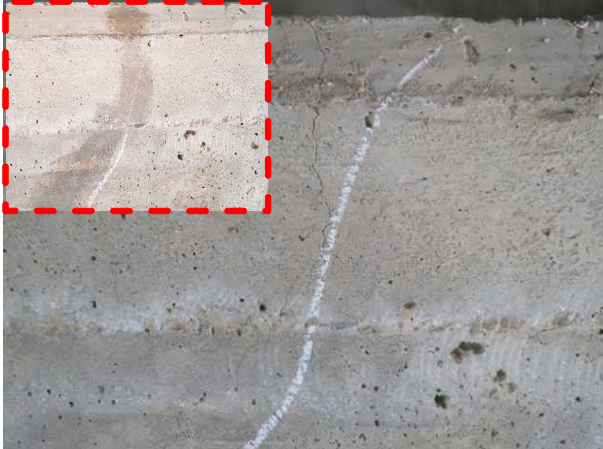
교대 균열(폭 0.3mm미만 및 이상)이 일부 조사되었으나, 준공 전 시공사측에서 보수조치를 실시하여 현재 손상이 없는 양호한 상태인 것으로 조사되었다.

| 교대 A1(옥산방향) 균열(폭 0.3mm미만)(보수완료) | 교대 A2 상태양호(옥산방향) |

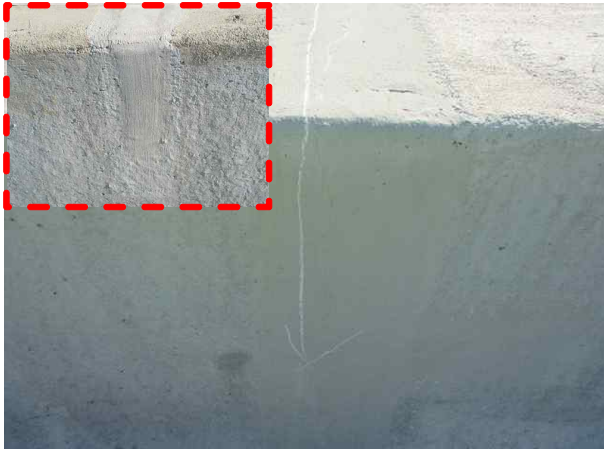
외관조사 결과 균열(폭 0.3mm이상)이 일부 조사되었으나, 준공 전 시공사측에서 보수조치를 실시하여 현재 손상이 없는 양호한 상태인 것으로 조사되었다.

| 방호벽(오창방향) 균열(폭 0.3mm)(보수완료) | 중양분리대(오창방향) 균열(폭 0.3mm)(보수완료) |

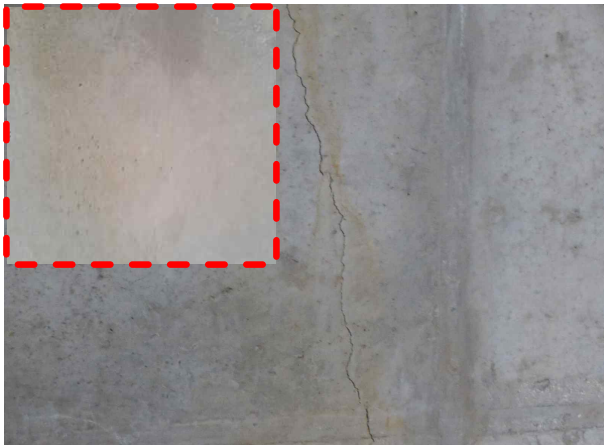
교대 점검결과, 균열(폭 0.3mm미만 및 이상)이 일부 조사되었으나, 준공 전 시공사측에서 보수조치를 실시하여 현재 손상이 없는 양호한 상태인 것으로 조사되었다.

| 교대 A1(오창방향) 균열(폭 0.3mm)(보수완료) | 교대 A1(오창방향) 균열(폭 0.2mm)(보수완료) |

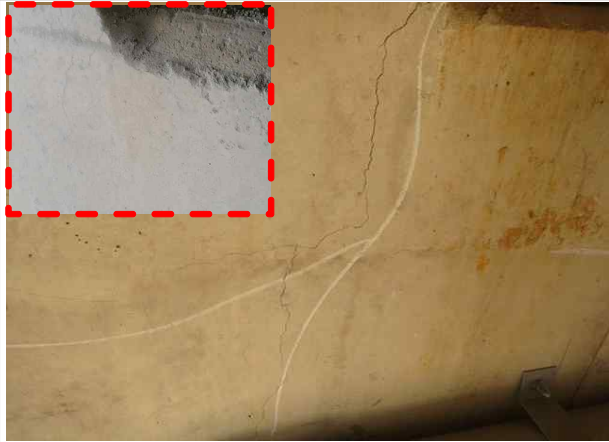
교각 점검결과, 균열(폭 0.3mm미만 및 이상), 망상균열, 파손 등의 손상이 일부 조사되었으나, 준공 전 시공사측에서 보수조치를 실시하여 현재 손상이 없는 양호한 상태인 것으로 조사되었다.

| 교각 망상균열(보수완료) | 교각 파손(보수완료) |

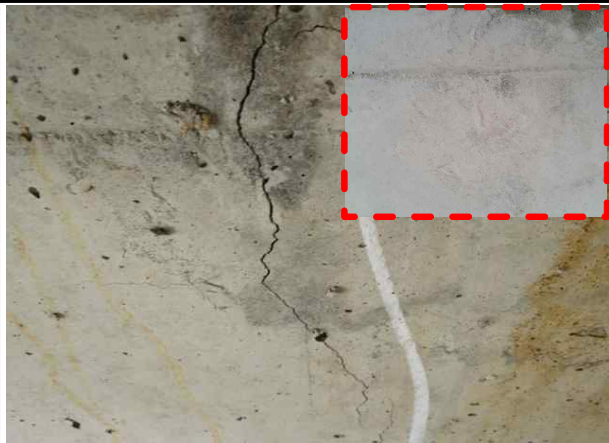
| 교각 균열(폭 0.3mm)(보수완료) | 교각 균열(폭 0.2mm)(보수완료) |

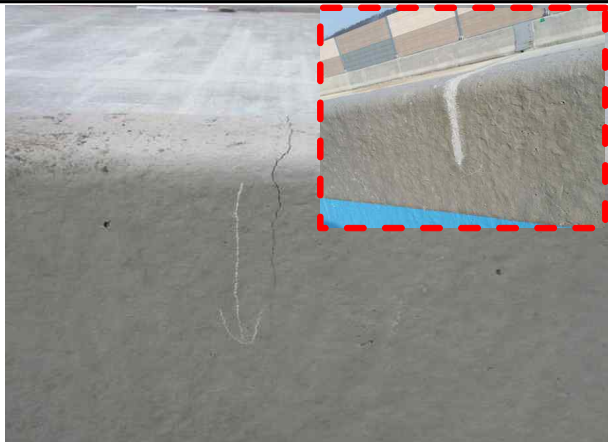
외관조사 결과, 균열(폭 0.3mm미만 및 이상), 백태가 일부 조사되었으나, 준공 전 시공사측에서 보수조치를 실시하여 현재 손상이 없는 양호한 상태인 것으로 조사되었다.

| 방호벽 전경 | 중분대 균열(폭 0.2mm)(보수완료) |
