# 부 록

1. 기 실시한 비파괴 시험 DATA
2. 확인사진

# **1. 기 실시한 비파괴 시험 DATA**

## **1.1 옥산JCT Ramp-A교 2차 정기안전점검**

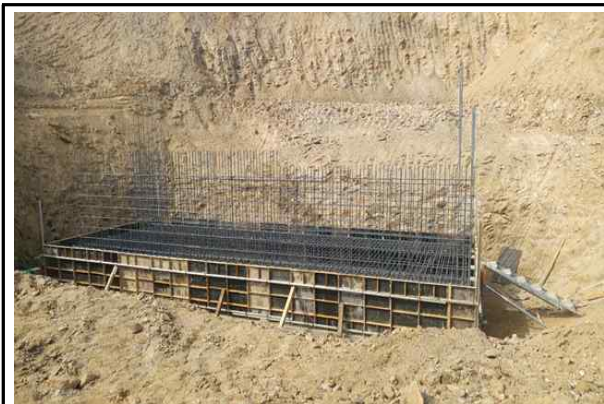
교대 A1 기초 철근배근 및 거푸집 시공  
전경①(2016.10.20)

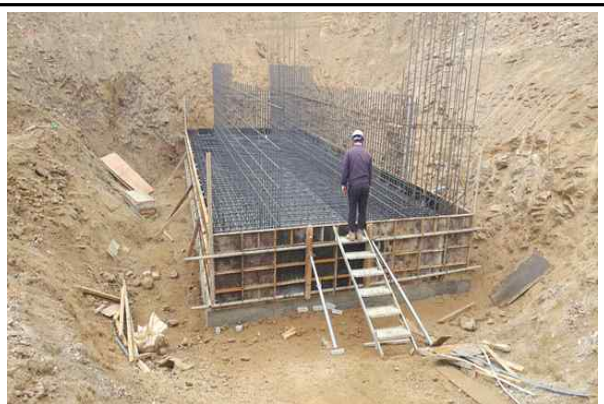
교대 A1 기초 철근배근 및 거푸집 시공  
전경②(2016.10.20)

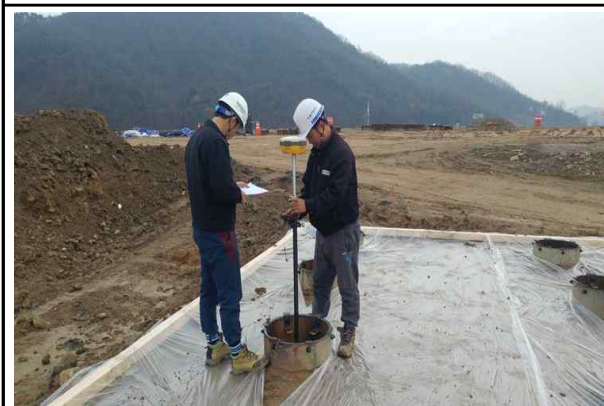
교대 A2 내부굴착강관말뚝 검측 현황①  
(2016.11.14.)

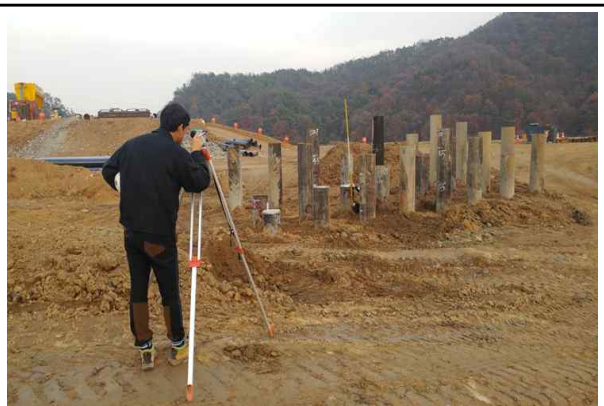
교대 A2 내부굴착강관말뚝 검측 현황②  
(2016.11.14)

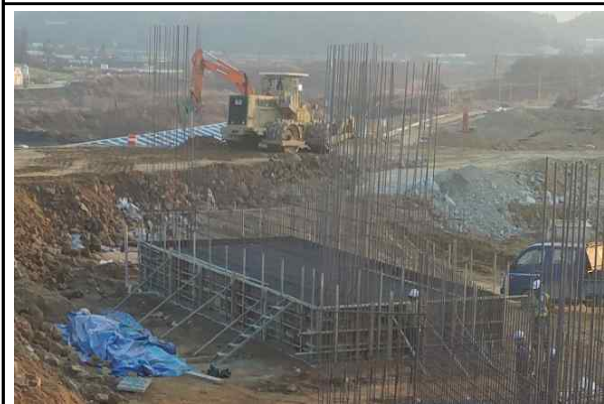
교대 A2 기초 철근배근 및 거푸집 시공 전경  
(2016.11.25)

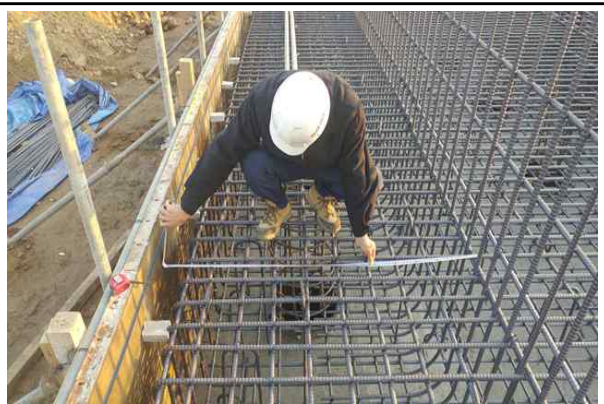
교대 A2 기초 철근배근간격 및 피복두께  
확인(2016.11.25)

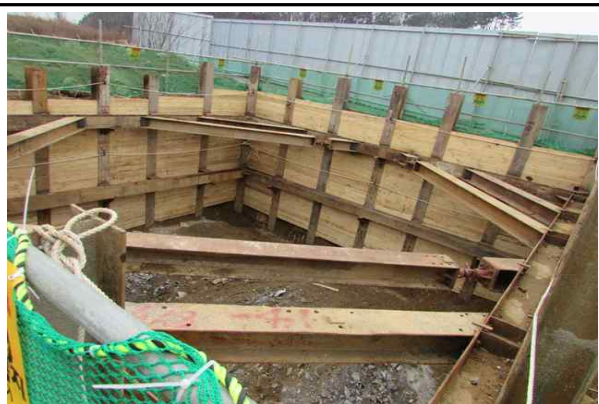
교각 P2 흙막이 가시설 시공 전경  
(2016.12.13)

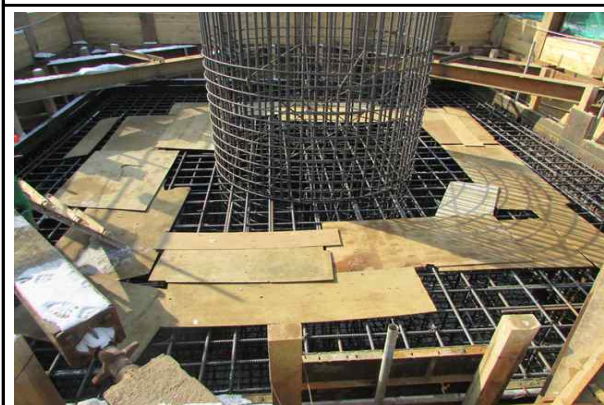
교각 P2 기초 철근배근 및 거푸집 시공 전경  
(2017.01.23)

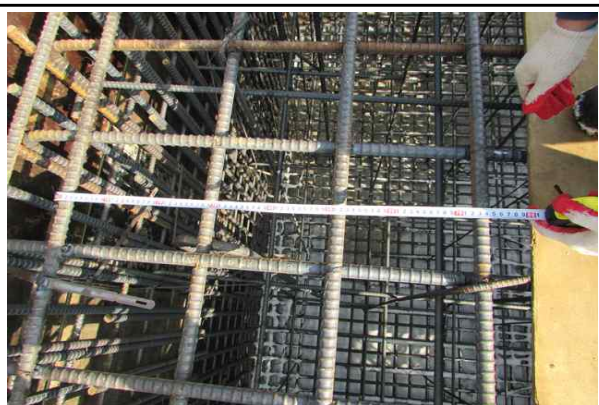
교각 P2 기초 철근배근간격 확인①  
(2017.01.23)

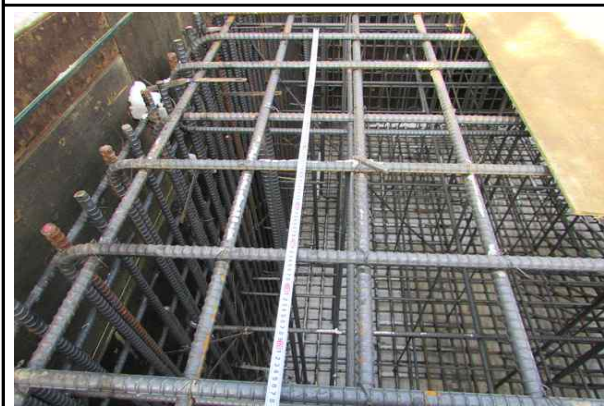
교각 P2 기초 철근배근간격 확인②  
(2016.05.16)

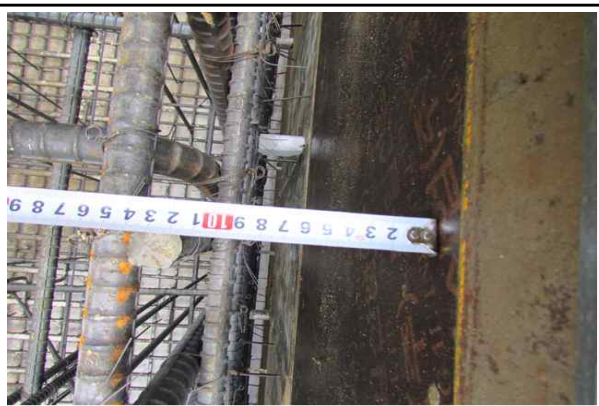
교각 P2 기초 피복두께 확인  
(2016.05.16)

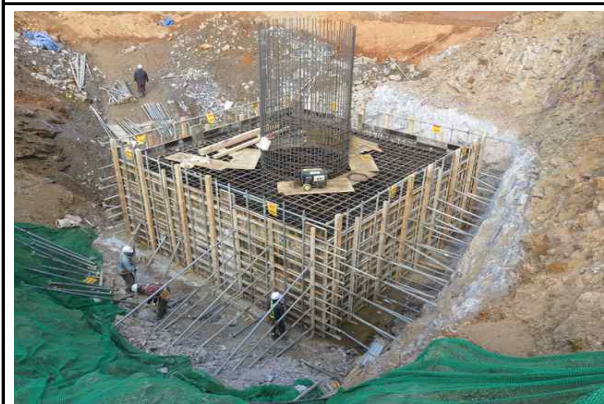
교각 P1 기초 철근배근 및 거푸집 시공 전경①  
(2017.02.06)

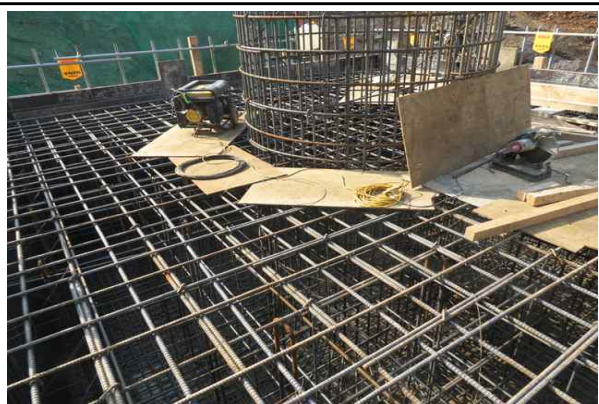
교각 P1 기초 철근배근 및 거푸집 시공 전경②  
(2017.02.06)

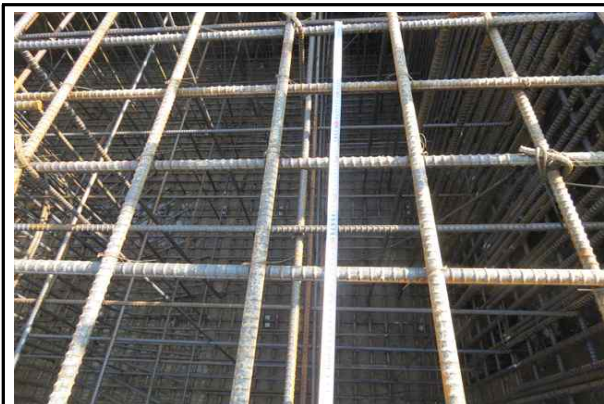
교각 P1 기초 철근배근간격 확인  
(2017.02.06)

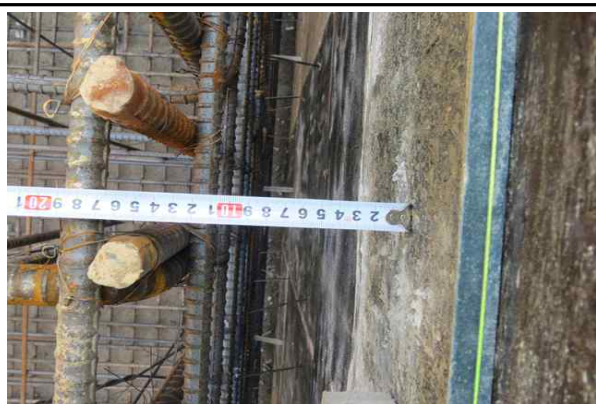
교각 P1 기초 피복두께 확인  
(2017.02.06)

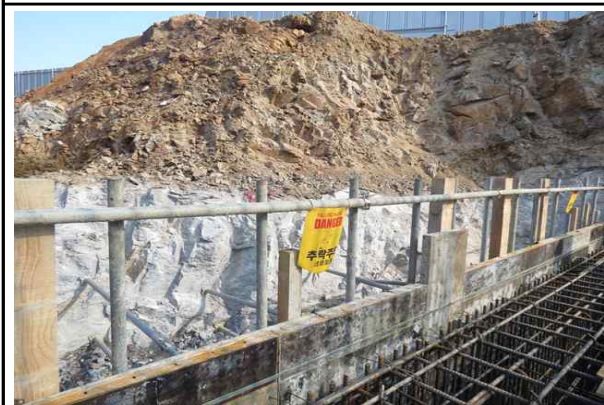
교각 P1 기초 작업장 주변 추락방지를 위한  
안전휀스 설치 현황①

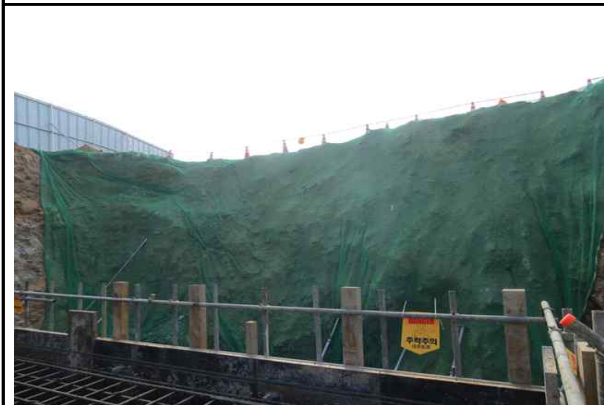
교각 P1 인접 법면 보호망 설치 현황①

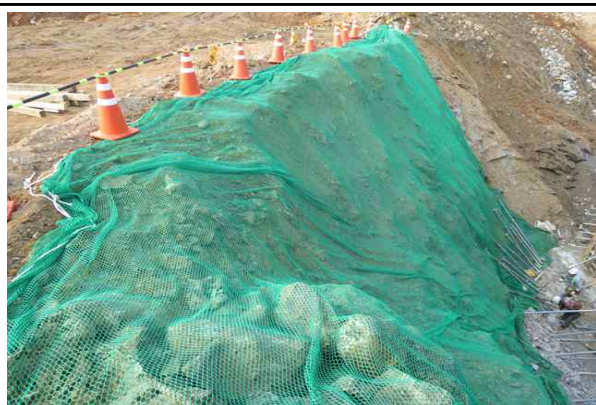
교각 P1 인접 법면 보호망 설치 현황②

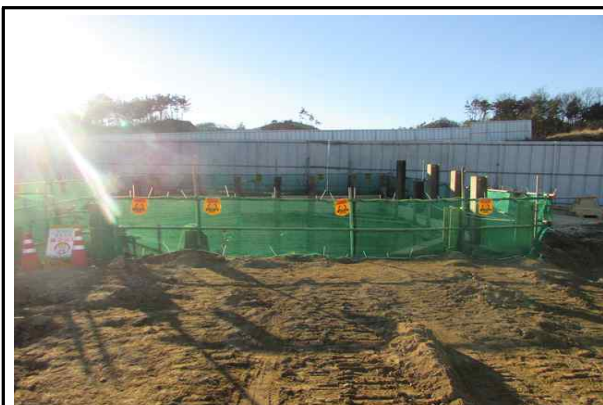
교각 P2 가시설 주변 추락방지를 위한  
안전휀스 설치 현황①

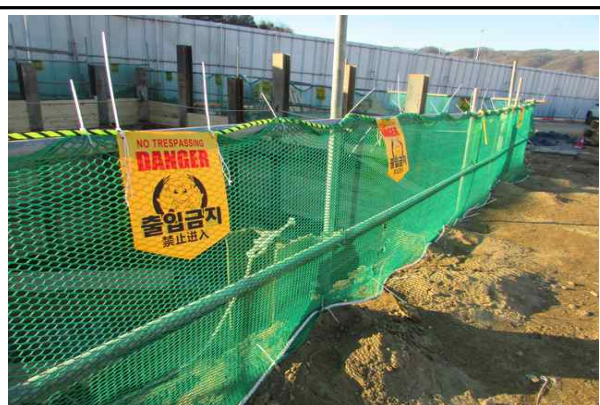
교각 P2 가시설 주변 추락방지를 위한  
안전휀스 설치 현황②

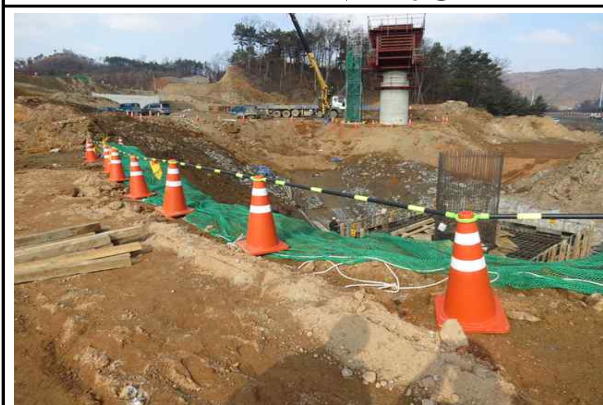
현장내 안전시설 설치 현황

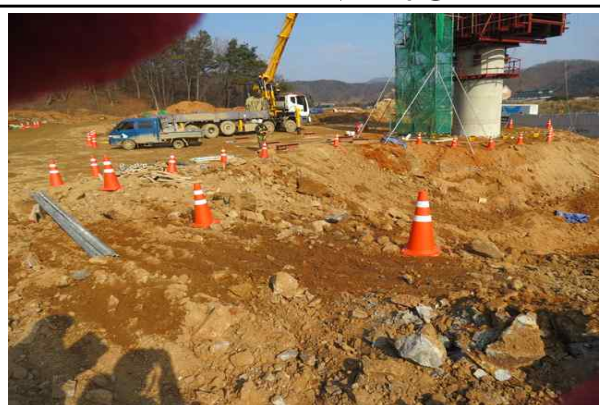
현장내 안전시설 설치 현황

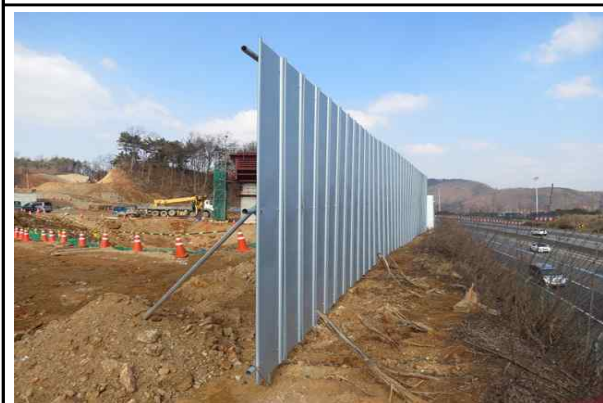
현장 인접도로 주변 안전휀스 설치 현황①

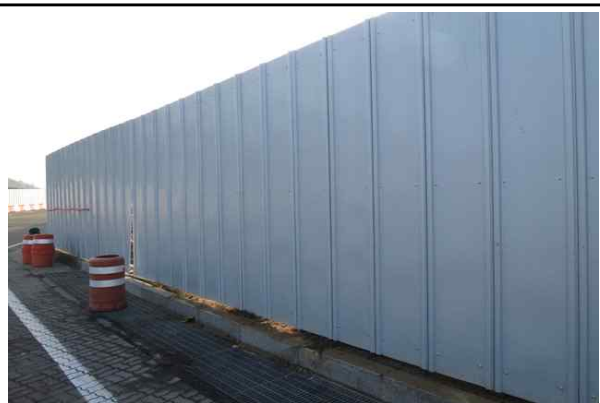
현장 인접도로 주변 안전휀스 설치 현황②

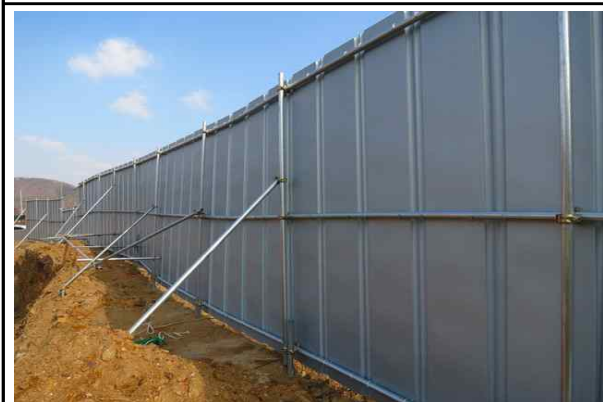
안전휀스 설치 및 고정상태 양호①

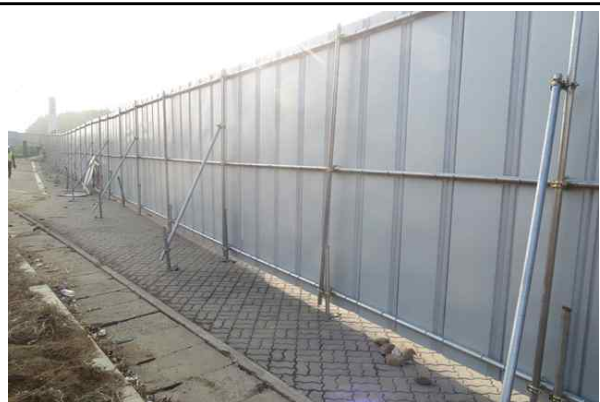
안전휀스 설치 및 고정상태 양호②

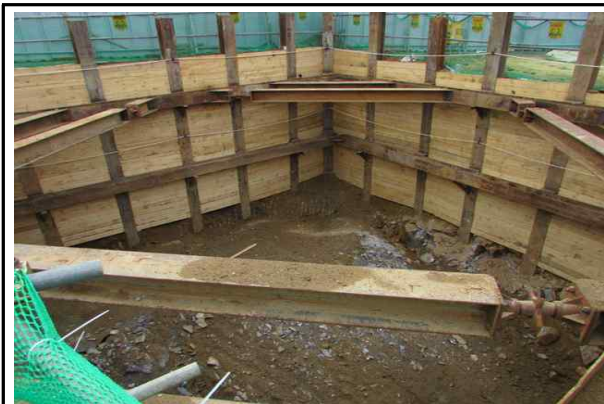
교각 P1 흙막이 가시설 시공 현황①

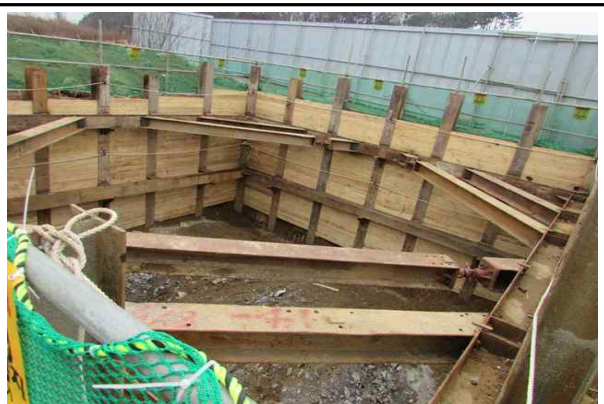
교각 P1 흙막이 가시설 시공 현황②

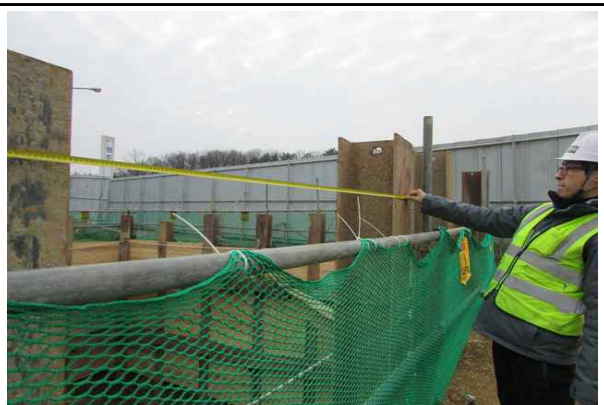
H-Pile 간격 실측 현황

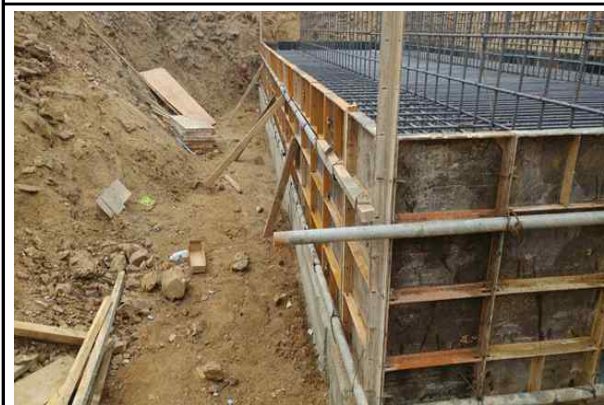
교대 A1 기초 거푸집 설치 상태

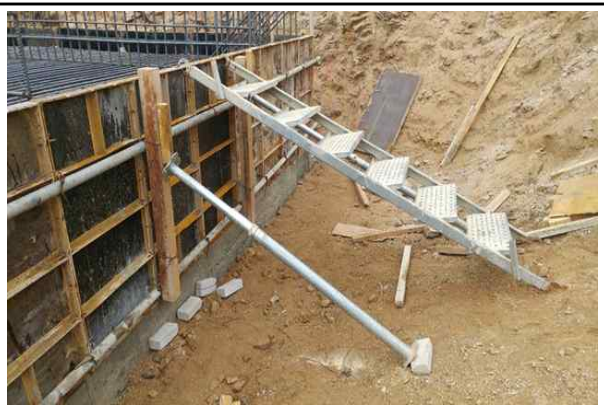
교대 A1 가설계단 설치 상태

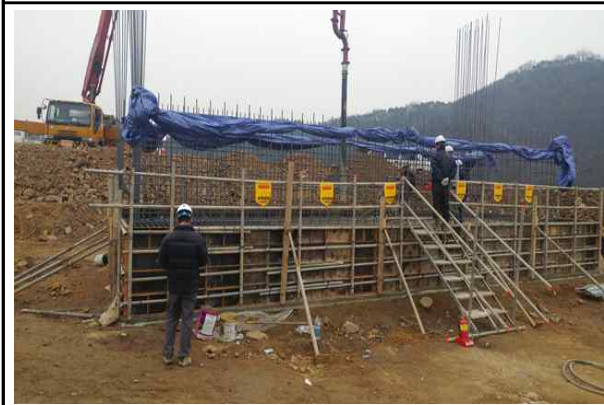
교대 A2 기초 거푸집 설치 상태

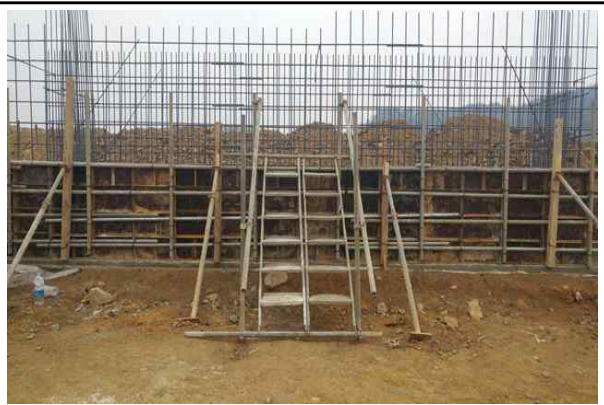
교대 A2 가설계단 설치 상태

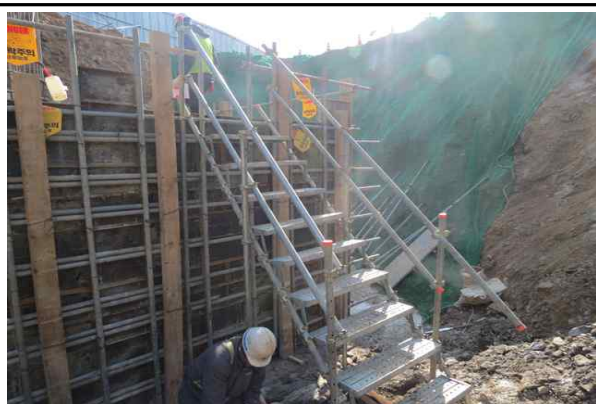
교각 P1 가설계단 설치 상태

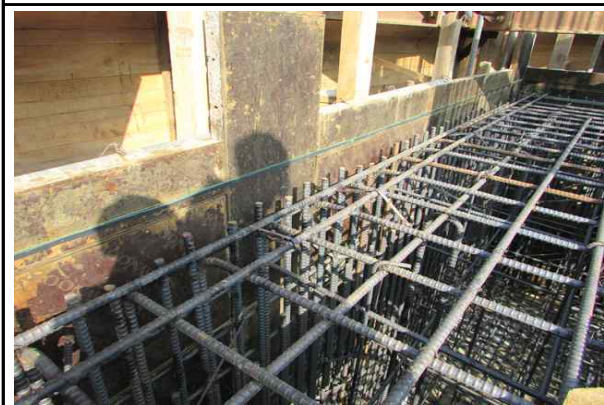
교각 P2 기초 거푸집 설치 상태①

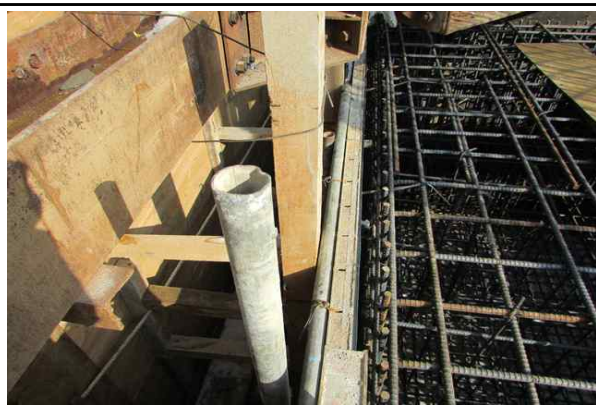
교각 P2 기초 거푸집 설치 상태②

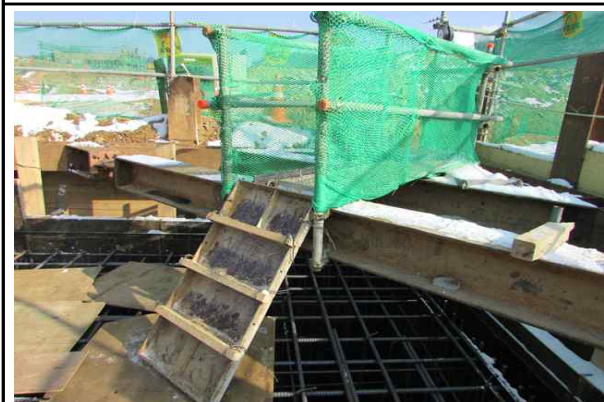
교각 P2 기초 진입을 위한 가설통로 설치 상태①

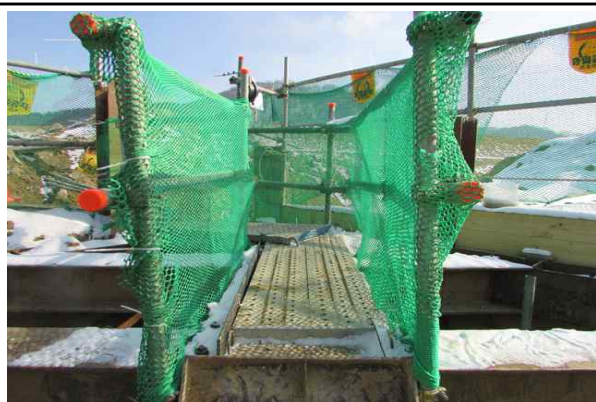
교각 P2 기초 진입을 위한 가설통로 설치 상태②

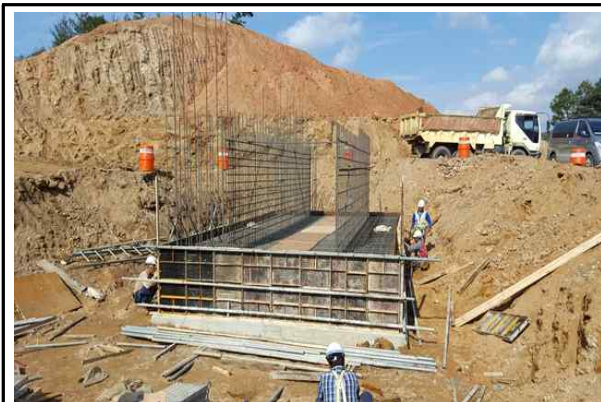
교대 A2 기초 철근배근 및 거푸집 시공  
전경①(2016.10.07)

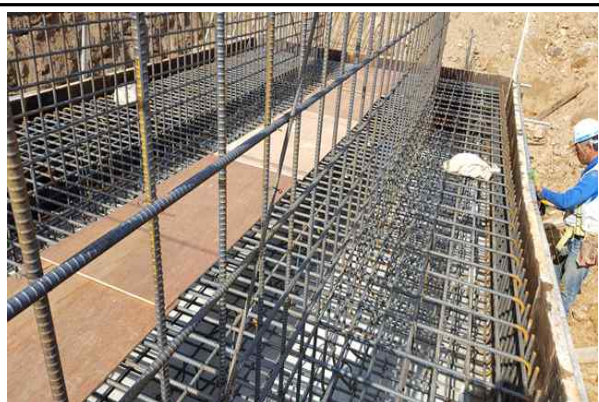
교대 A2 기초 철근배근 및 거푸집 시공  
전경②(2016.10.07)

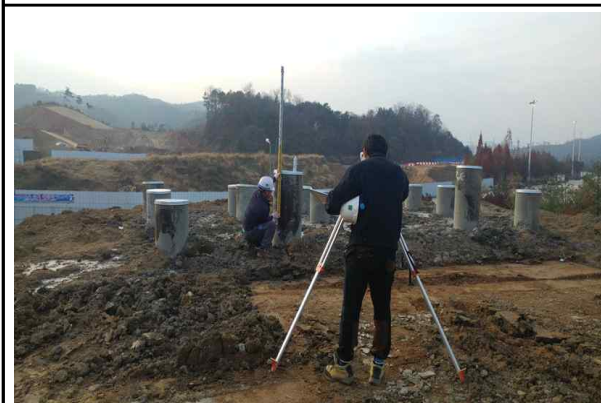
교대 A1 내부굴착강관말뚝 검측 현황①  
(2016.11.14)

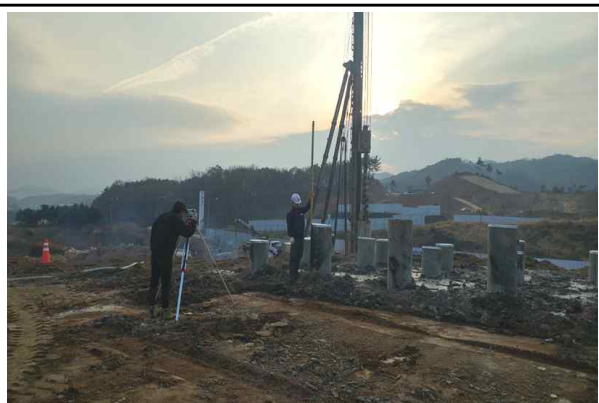
교대 A1 내부굴착강관말뚝 검측 현황②  
(2016.11.14)

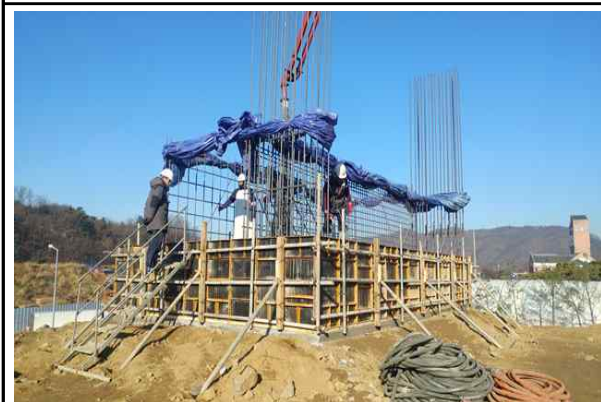
교대 A1 기초 철근배근 및 거푸집 시공 전경  
(2016.11.28)

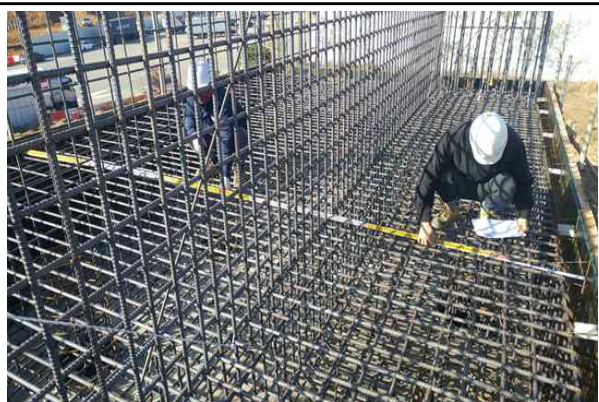
교대 A1 기초 철근배근간격 및 피복두께  
확인(2016.11.25)

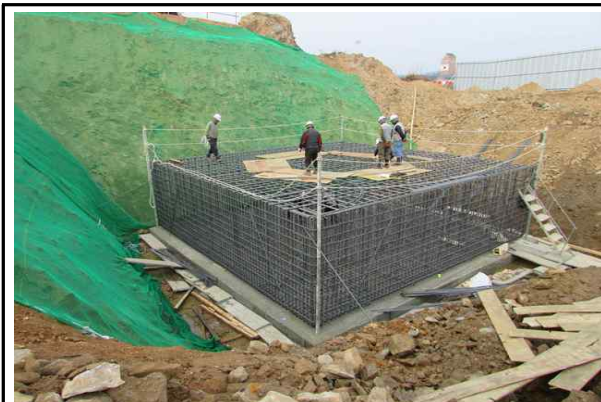
교각 P2 기초 철근배근 시공 현황  
(2016.11.25)

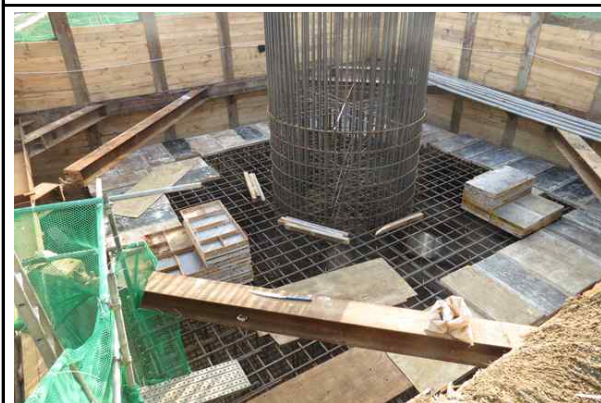
교각 P1 기초 철근배근 시공 전경  
(2017.01.03)

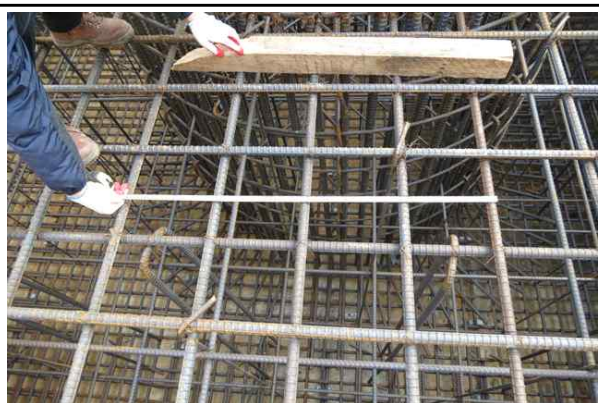
교각 P1 기초 철근배근간격 확인  
(2017.01.03)

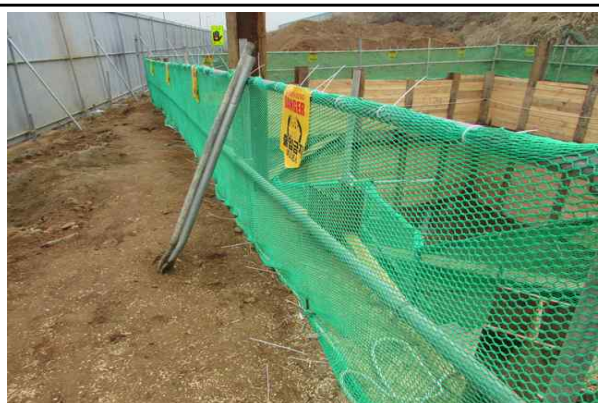
교각 P1 기초 작업장 주변 추락방지를 위한  
안전휀스 설치 현황②

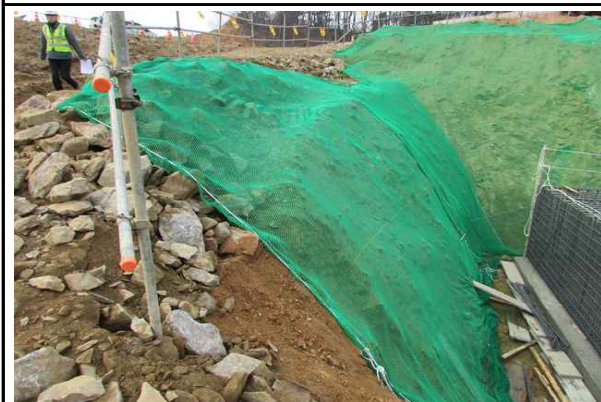
교각 P2 인접 법면 보호망 설치 현황①

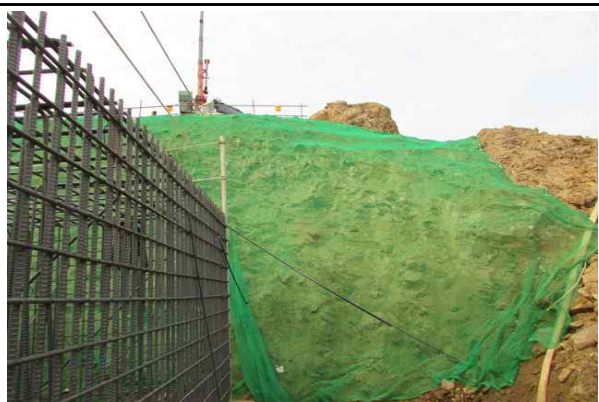
교각 P2 인접 법면 보호망 설치 현황②

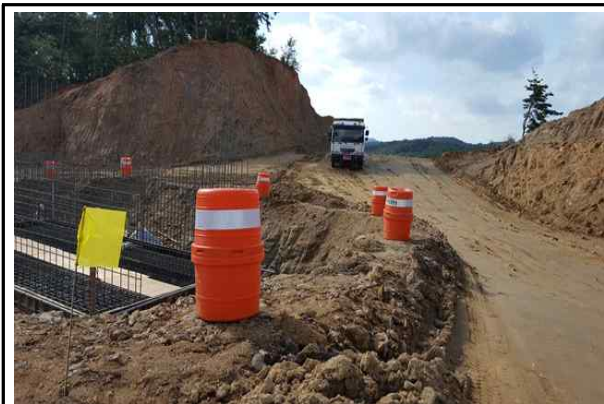
현장내 안전시설 설치 현황

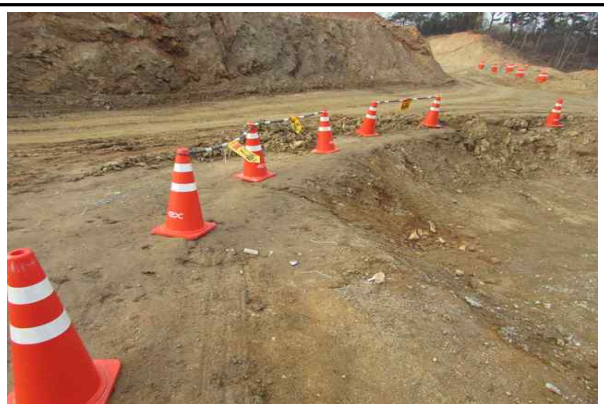
현장내 안전시설 설치 현황

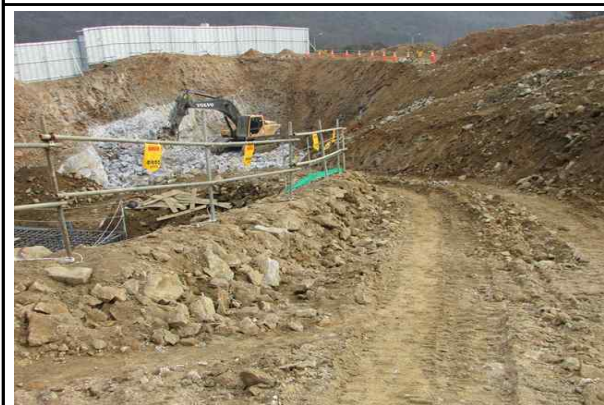
현장내 안전시설 설치 현황

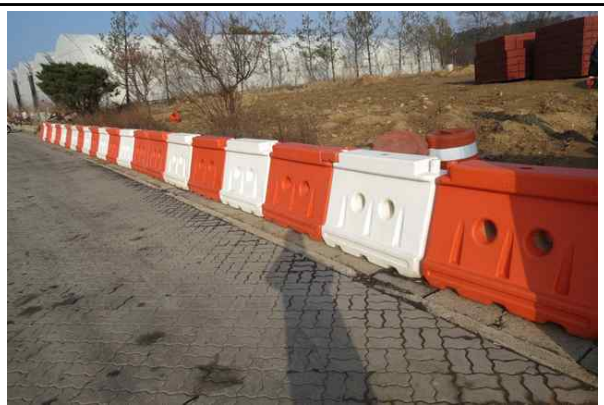
현장 인접도로 주변 안전시설(PE방호벽) 설치 현황

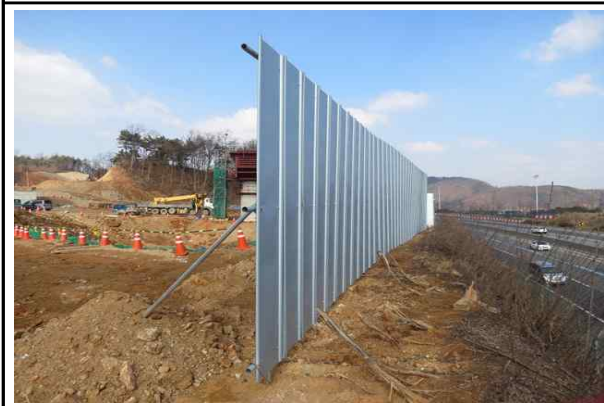
현장 인접도로 주변 안전휀스 설치 현황①

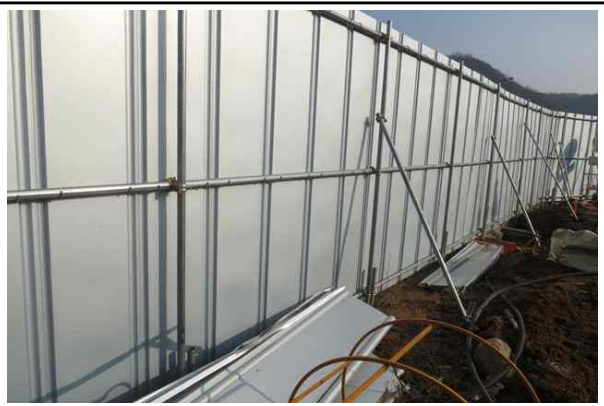
현장 인접도로 주변 안전휀스 설치 현황②

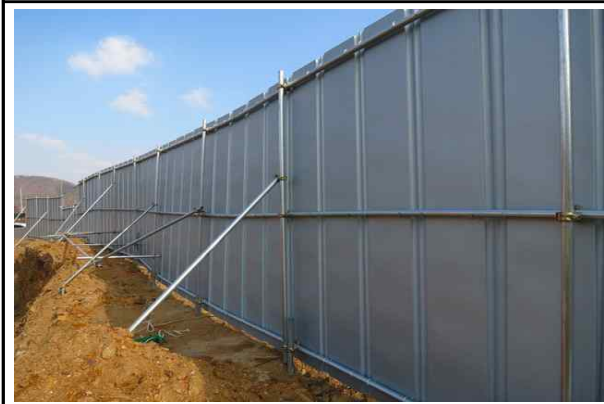
안전휀스 설치 및 고정상태 양호①

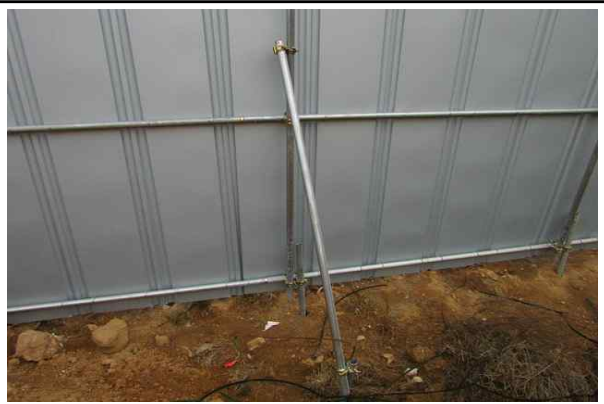
안전휀스 설치 및 고정상태 양호②

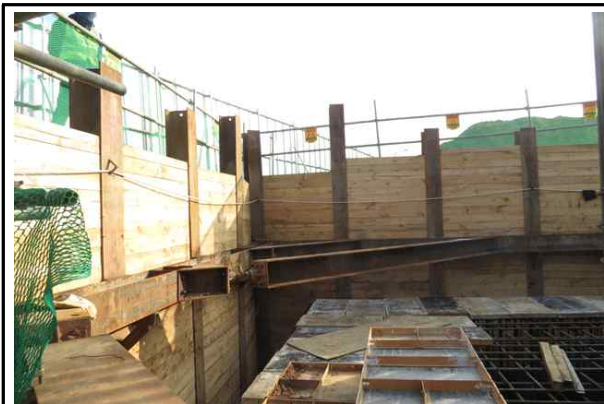
교각 P1 흙막이 가시설 시공 현황

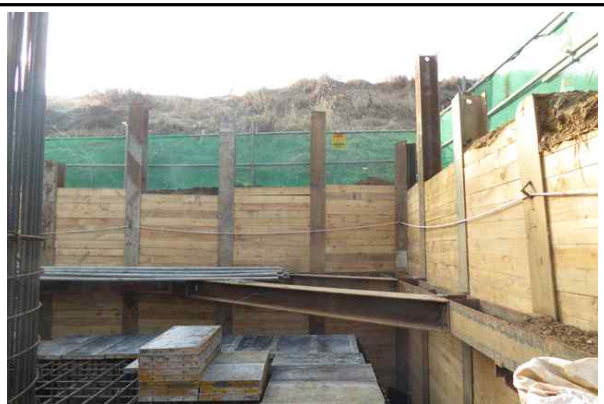
교각 P1 흙막이 가시설 시공 현황②

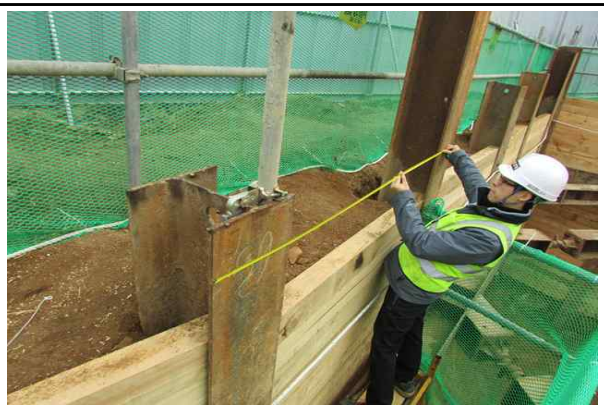
교각 P1 H-Pile 간격 실측 현황

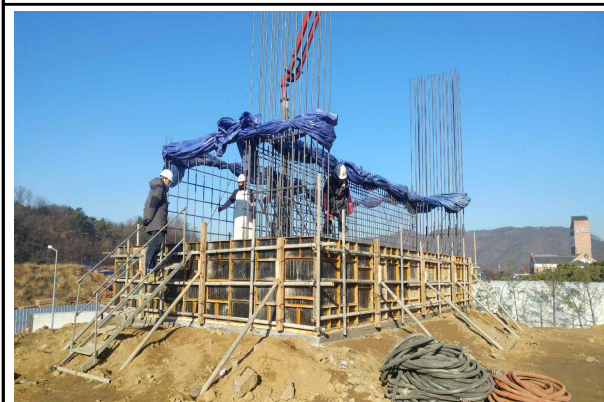
교대 A1 기초 거푸집 및 가설계단 설치 상태

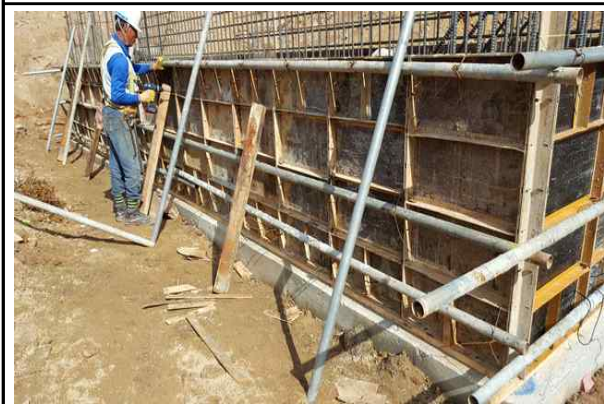
교대 A2 기초 거푸집 설치 현황①

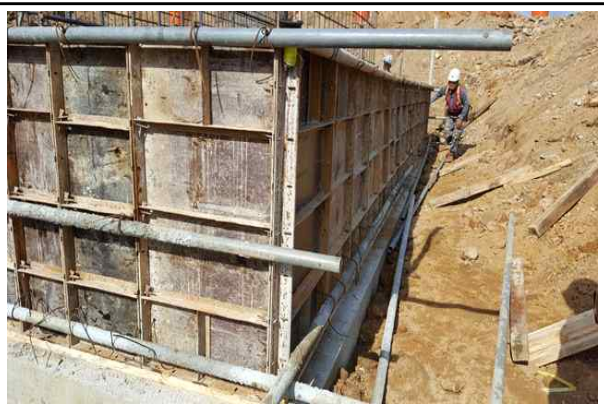
교대 A2 기초 거푸집 설치 현황②

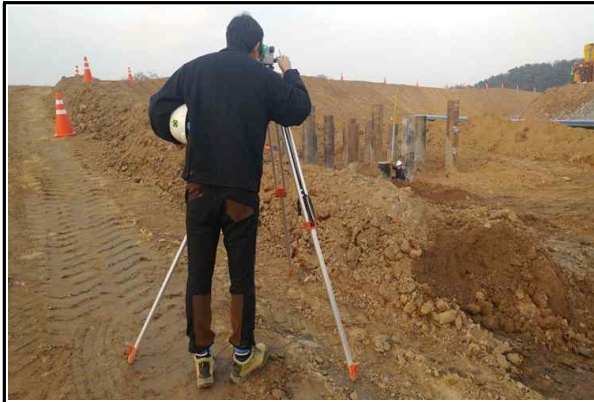
교대 A1 내부굴착강관말뚝 검측 현황①  
(2016.11.14)

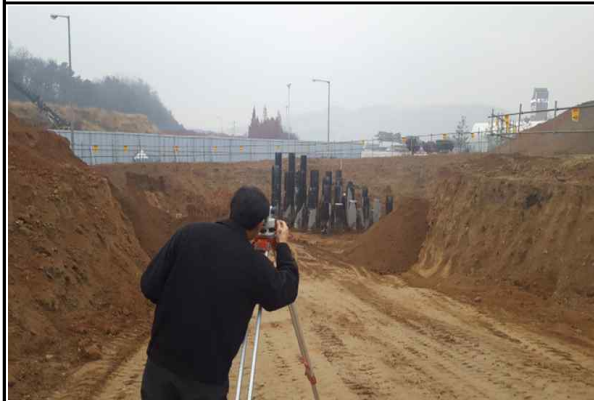
교각 P1 내부굴착강관말뚝 검측 현황①  
(2016.11.18)

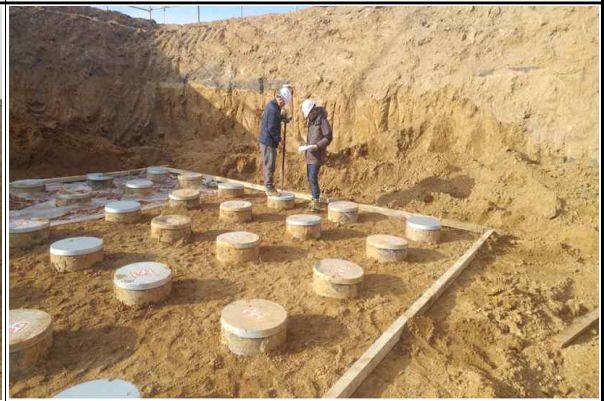
교각 P1 내부굴착강관말뚝 검측 현황②  
(2016.11.18)

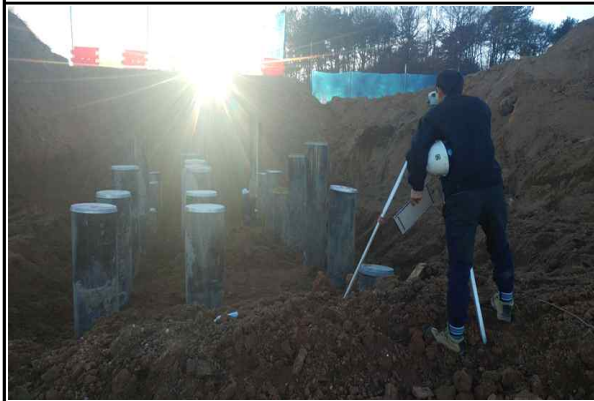
교대 A2 내부굴착강관말뚝 검측 현황①  
(2016.11.28)

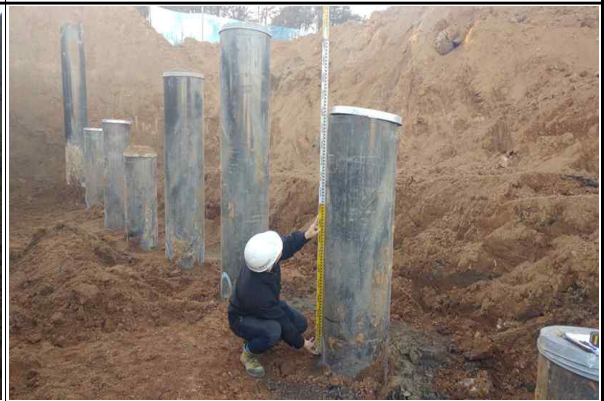
교대 A2 내부굴착강관말뚝 검측 현황②  
(2016.11.28)

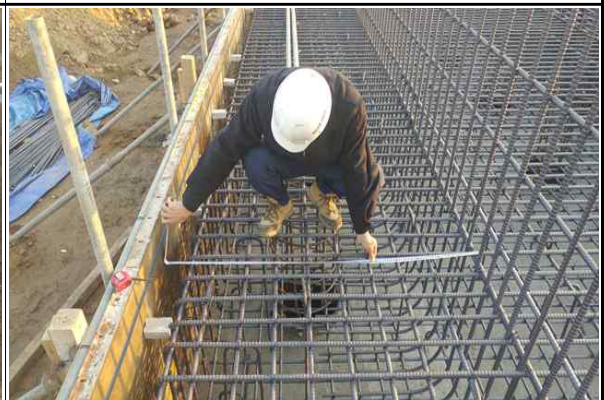
교대 A1 기초 철근배근간격 및 피복두께  
확인(2016.11.25)

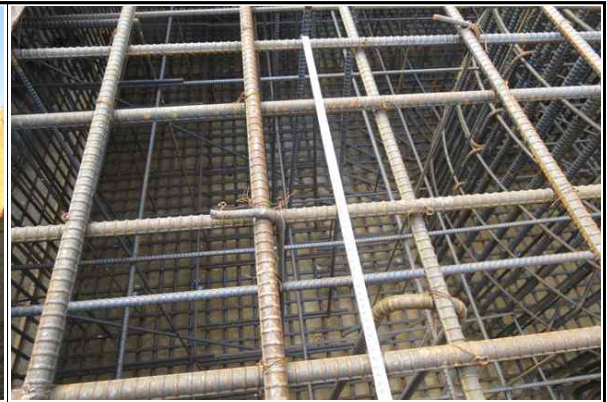
교각 P1 기초 철근배근간격 확인 (2016.12.06)

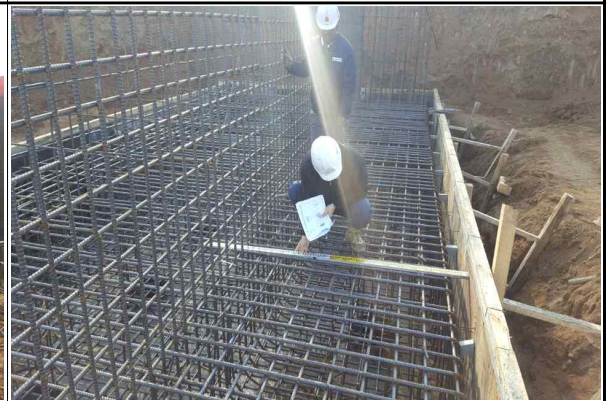
교대 A2 기초 철근배근간격 및 피복두께 확인 (2016.12.08)

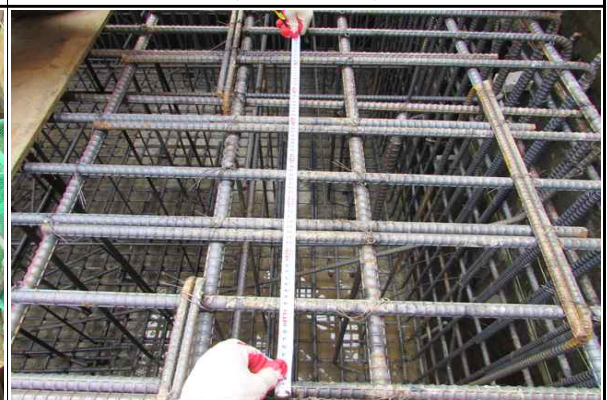
교각 P2 기초 철근배근간격 확인 (2017.01.12)

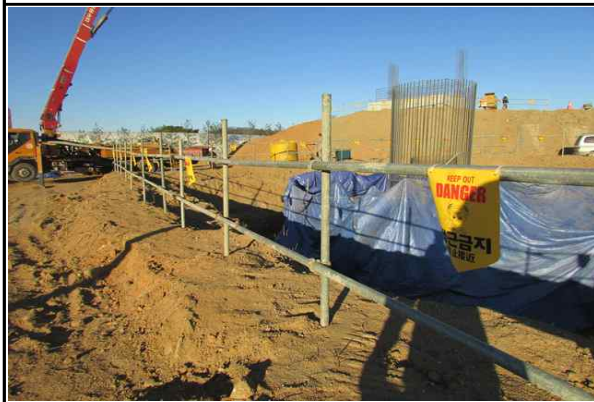
교각 P1 기초 작업장 주변 추락방지를 위한 안전휀스 설치 현황

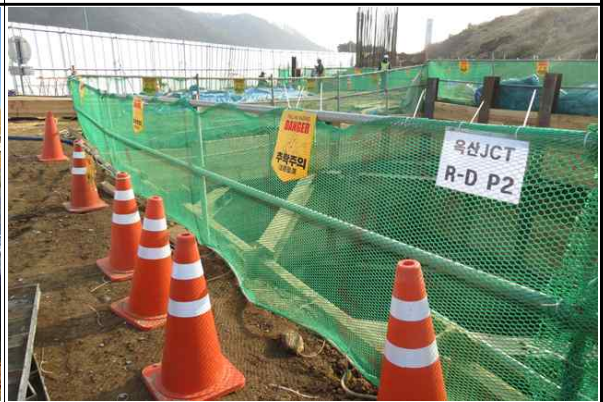
교각 P2 기초 작업장 주변 추락방지를 위한 안전휀스 및 라바콘 설치 현황

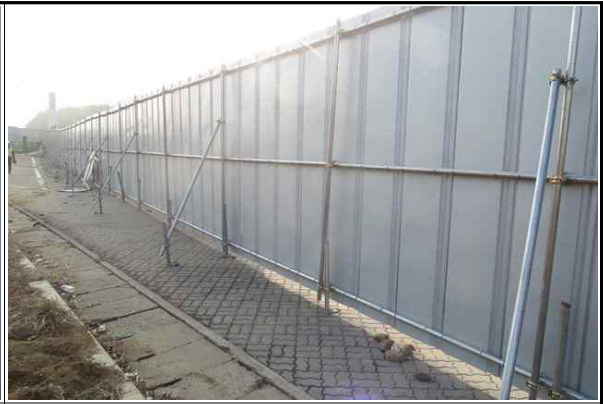
안전휀스 설치 및 고정상태 양호

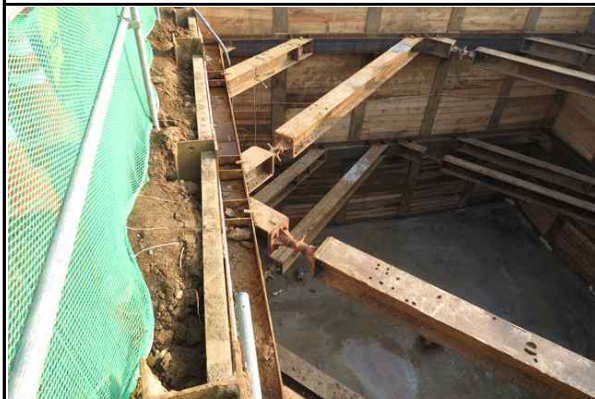
교각 P2 띠장 + 사보강재 연결부 상태 양호①

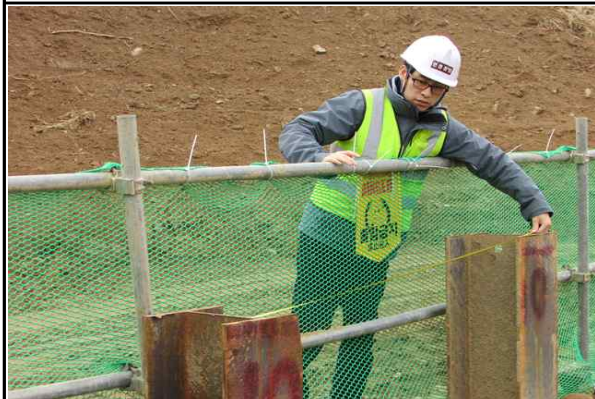
교각 P2 H-Pile 간격 실측 현황

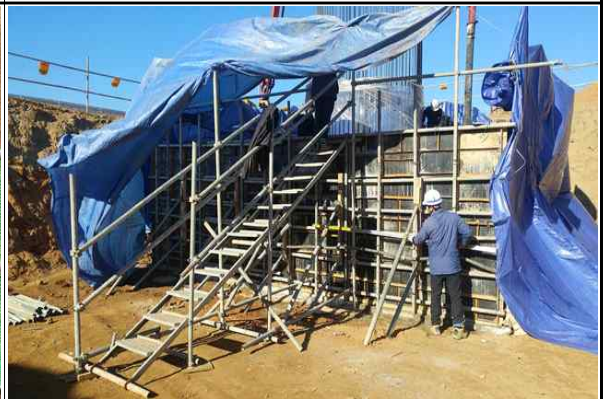
교각 P1 가설계단 설치 상태

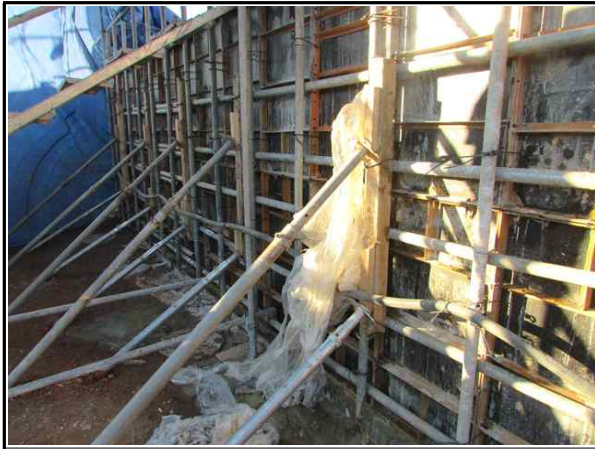
교각 P1 기초 거푸집 설치 상태①

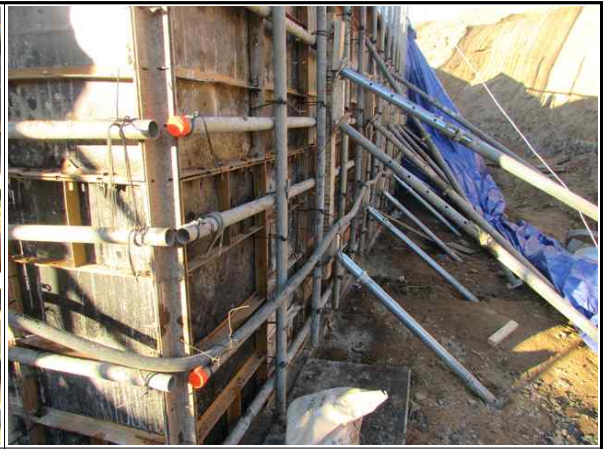
교각 P1 기초 거푸집 설치 상태②

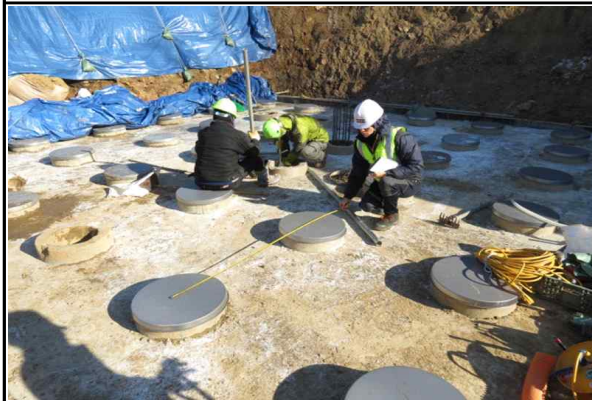
교각 P4(옥산) 매입PHC말뚝 제원 및 간격  
실측(2014.12.18)

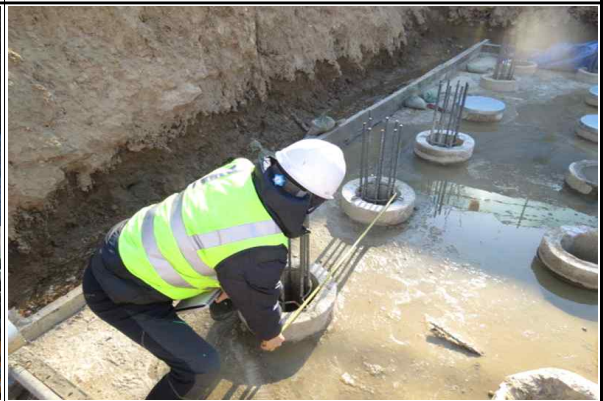
교각 P4(오창) 매입PHC말뚝 제원 및 간격  
실측(2014.12.18)

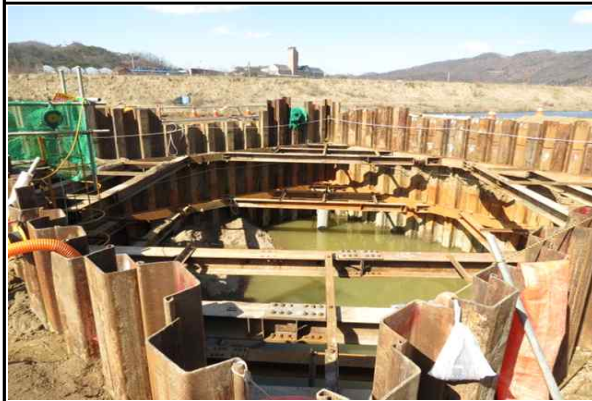
교각 P2(옥산) 기초 가시설 설치 및  
시공현황(2015.03.04)

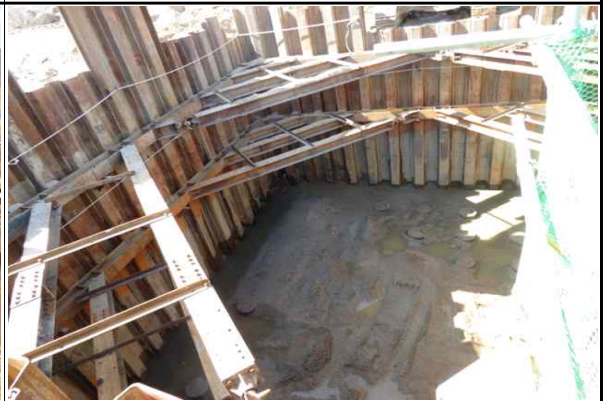
교각 P2(오창) 기초 가시설 설치 및  
시공현황(2015.03.04)

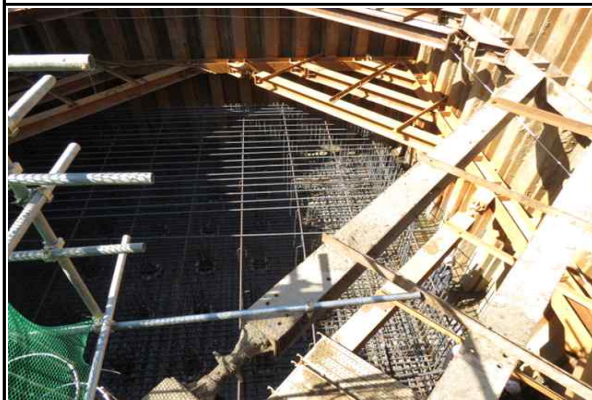
교각 P3(오창) 기초 철근배근 현황  
(2015.03.04)

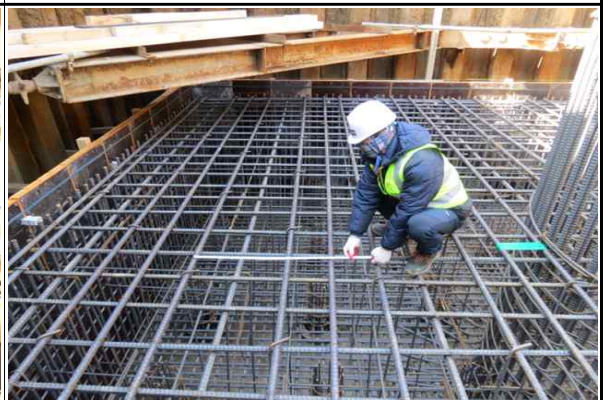
교각 P3(옥산) 기초 철근배근간격 실측  
(2015.03.04)

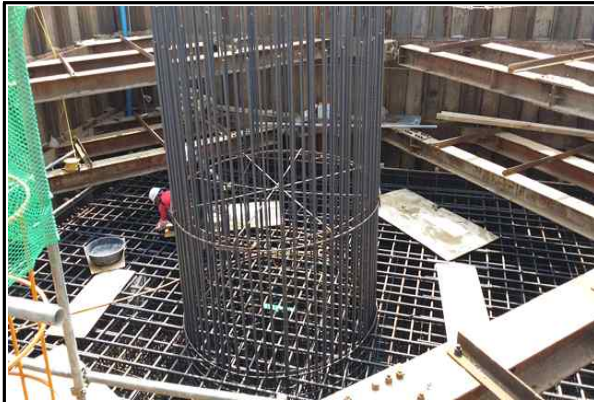
교각 P1(오창) 기초 철근배근 시공 현황  
(2015.04.02)

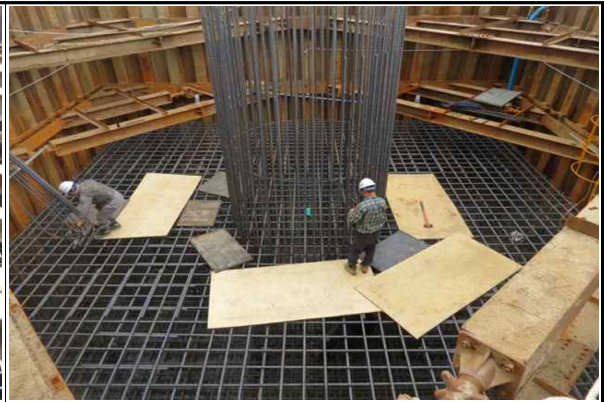
교각 P1(옥산) 기초 철근배근 시공 현황  
(2015.04.07)

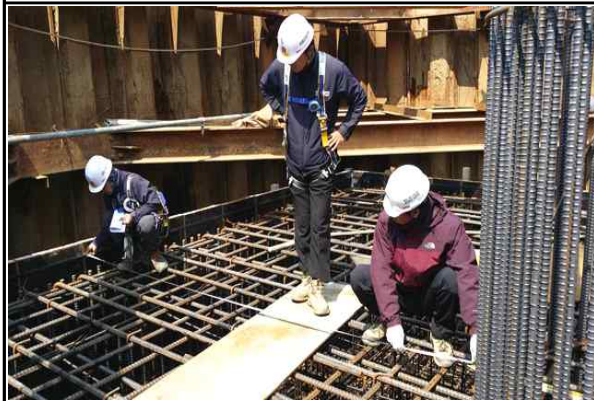
교각 P1(오창) 기초 철근배근간격 실측  
현황(2015.04.02)

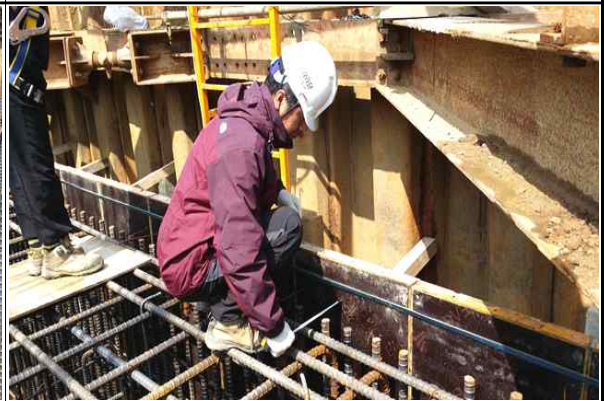
교각 P1(옥산) 기초 피복두께 실측 현황  
(2015.04.02)

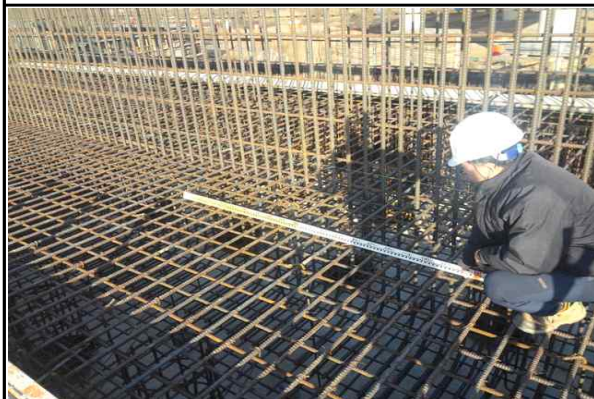
교대 A1(옥산) 기초 철근배근간격 실측  
현황(2015.12.06)
