# 부 록

1. 기 실시한 비파괴 시험 DATA
2. 확인사진

# **1. 기 실시한 비파괴 시험 DATA**

## **1.1 옥산JCT Ramp-A교 2차 정기안전점검**

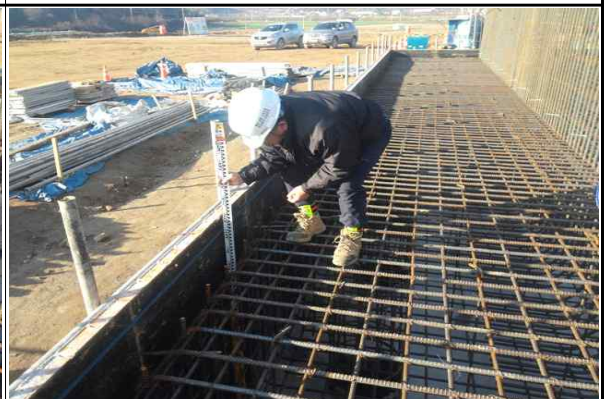
교대 A1(옥산) 기초 거푸집 및 피복두께 측정  
현황(2015.12.06)

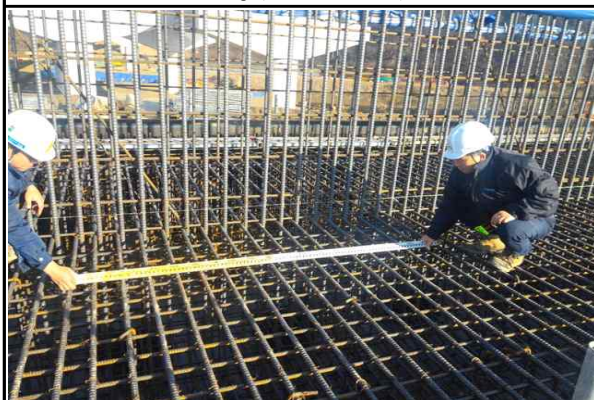
교대 A1(오창) 기초 철근배근간격 실측  
현황(2015.12.06)

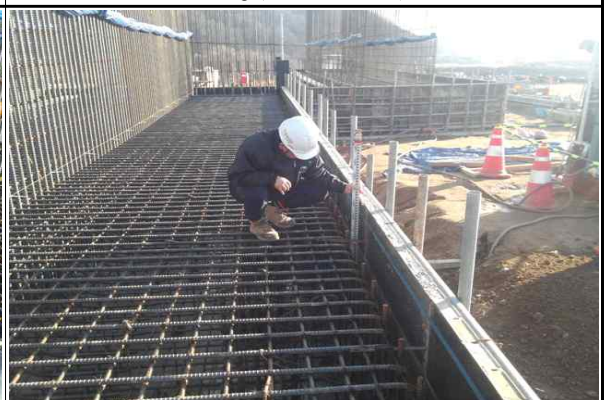
교대 A1(오창) 기초 거푸집 및 피복두께 측정  
현황(2015.12.06)

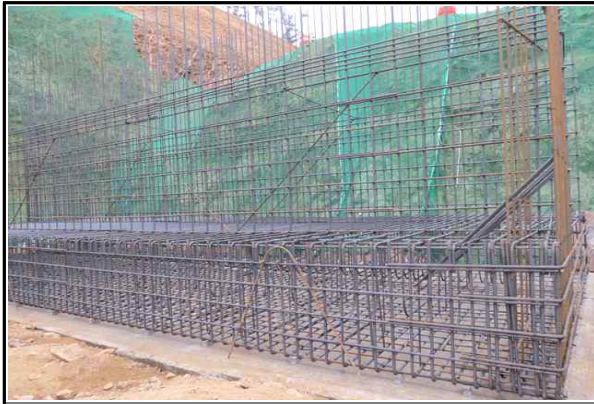
교대 A2(옥산) 기초 철근배근 현황  
(2016.03.08)

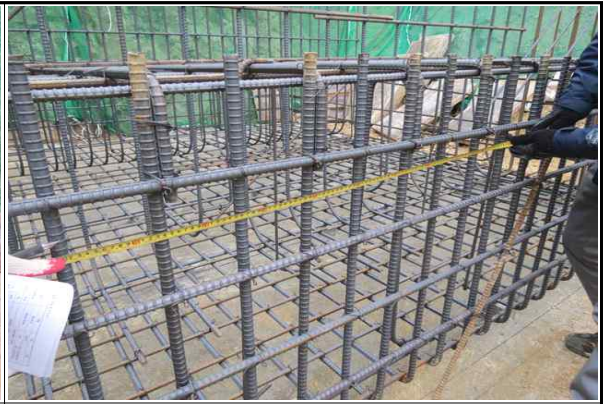
교대 A2(옥산) 기초 철근배근간격 실측  
현황(2016.03.08)

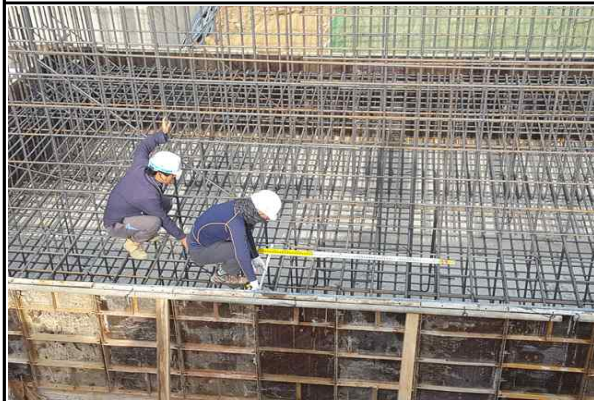
교대 A2(오창) 기초 철근배근간격 실측  
현황(2016.03.31)

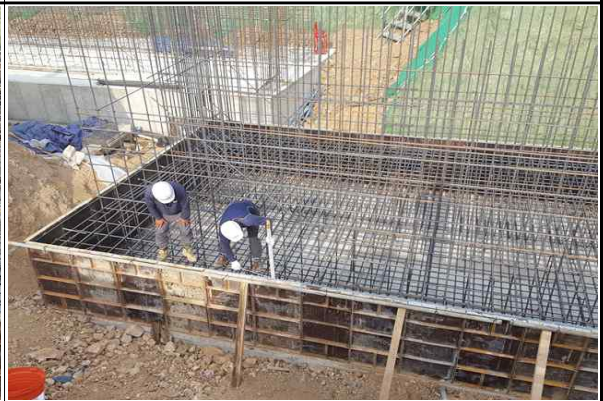
교대 A2(옥산) 기초 거푸집 및 피복두께 측정  
현황(2016.03.31)

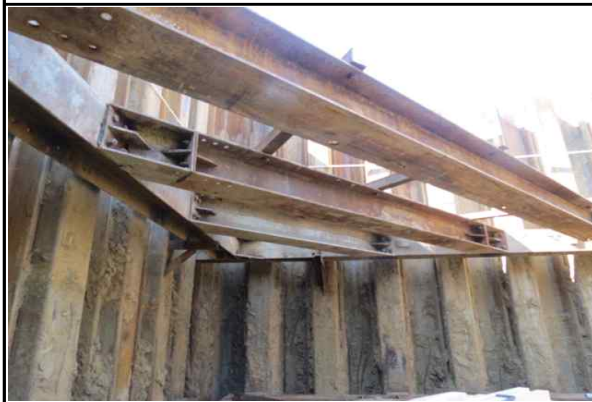
가시설 떠장, 사보강재 설치 상태 양호

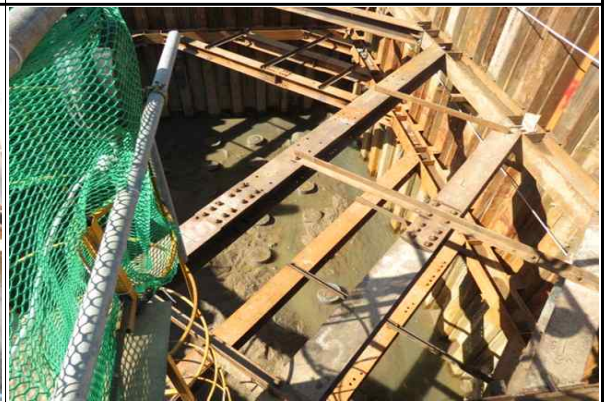
가시설 떠장, 사보강재 설치 상태 양호

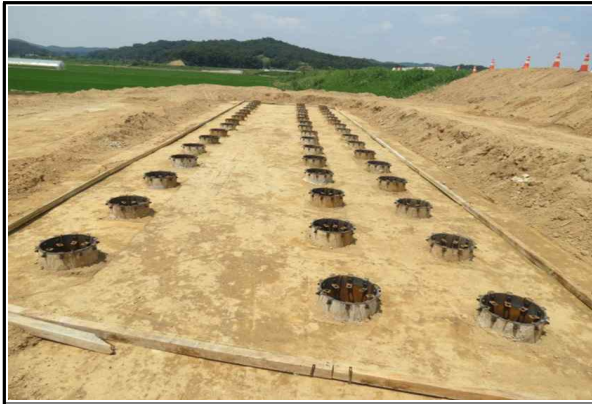
교대 A1 매입복합말뚝 시공 현황

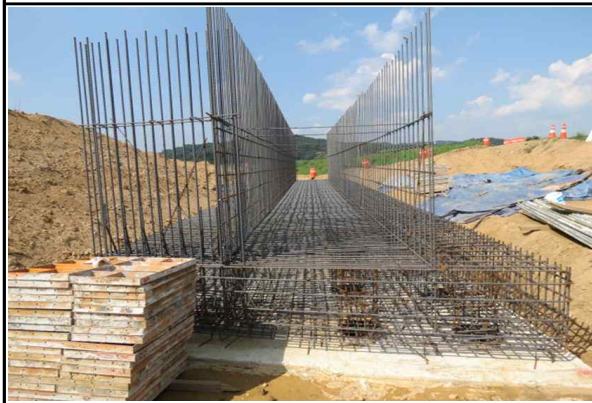
교대 A1 기초철근조립 상태

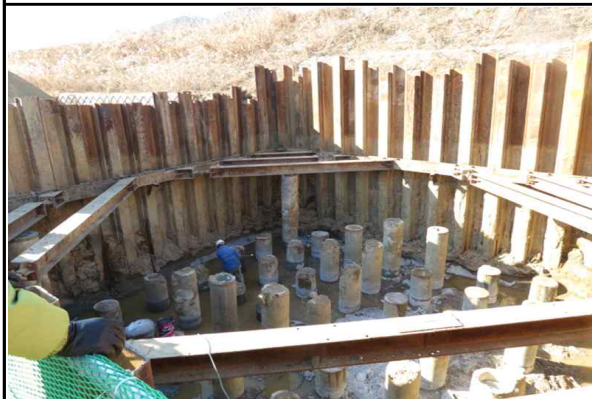
교각 P1(오창방향) 매입PHC말뚝 시공 현황

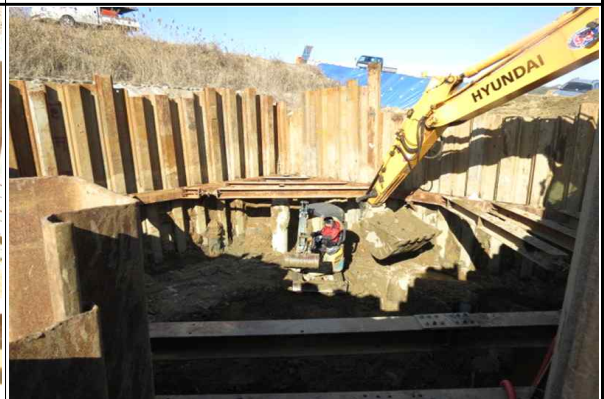
교각 P1(옥산방향) 기초 터파기 시공 현황

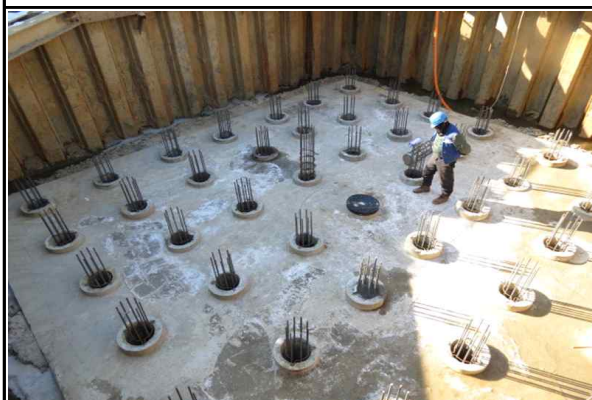
교각 P2(오창방향) 매입PHC말뚝 시공 현황

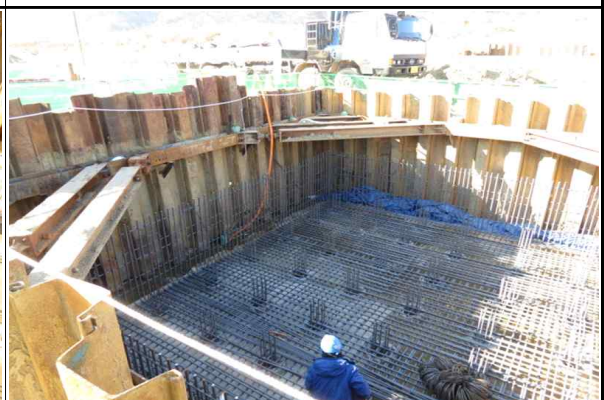
교각 P2(옥산방향) 기초철근 조립 중 현황

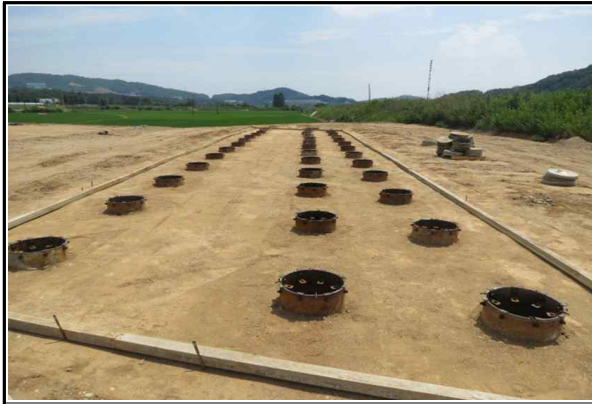
교대 A2 매입복합말뚝 시공 현황

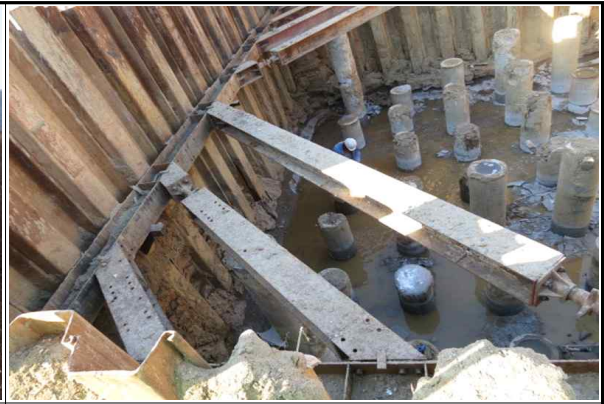
교각 P1(오창방향) 가시설 띠장 사보강재  
접합부 상태

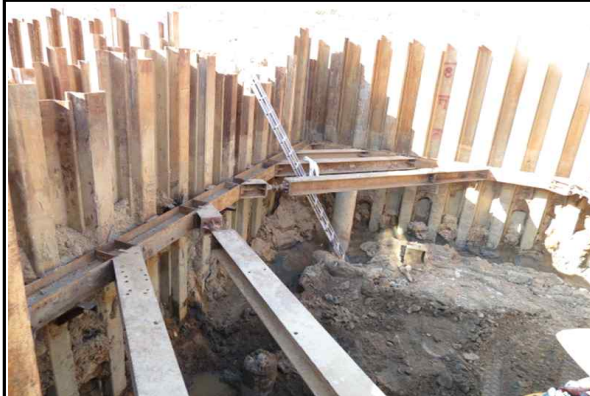
교각 P1(옥산방향) 가시설 띠장 사보강재  
접합부 상태

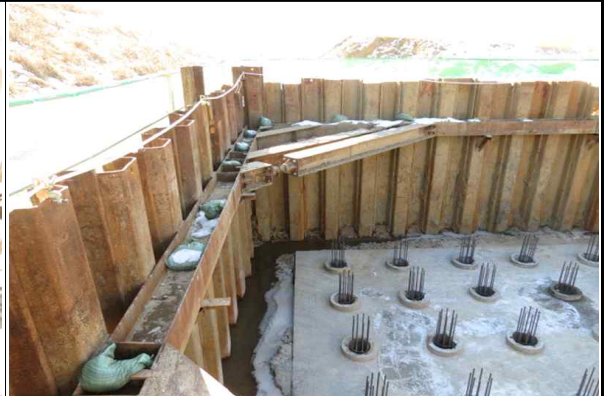
교각 P2(오창방향) 가시설 띠장 사보강재  
접합부 상태

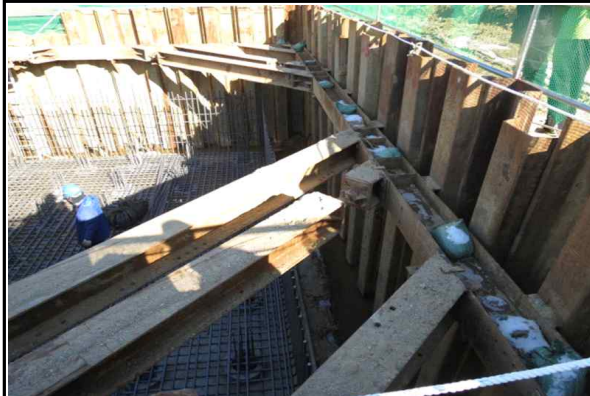
교각 P2(옥산방향) 가시설 띠장 사보강재  
접합부 상태

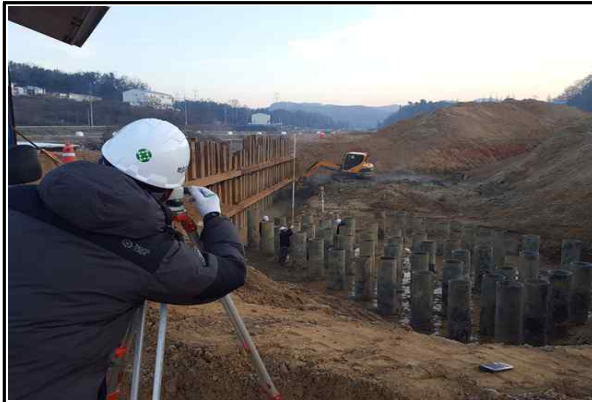
교대 A2 기초 강관말뚝 검측 현황  
(2016.01.12)

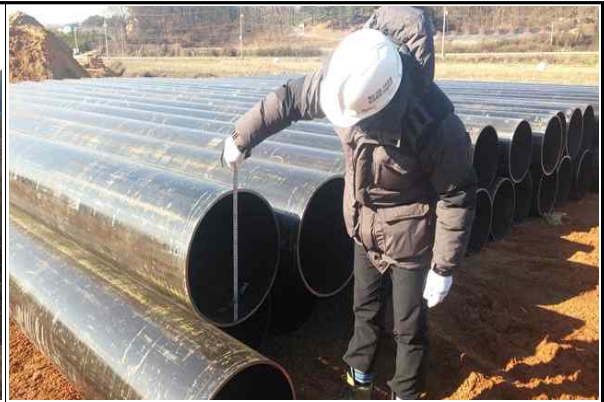
기초 강관파일 제원측정 현황  
(2016.01.12)

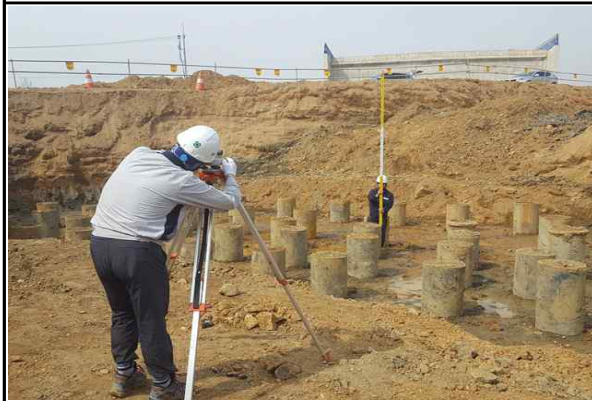
교대 A1 기초 강관말뚝 검측 현황  
(2016.04.06)

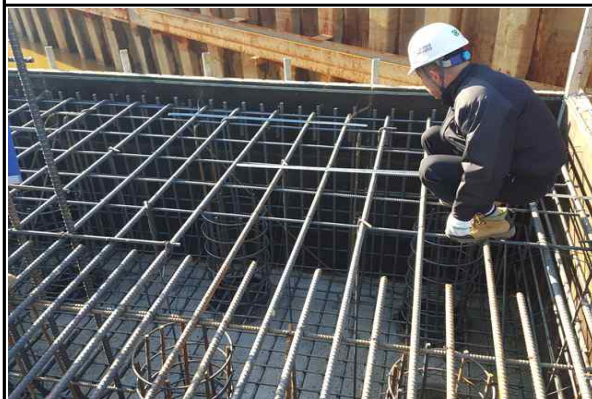
교대 A2(옥산) 기초 철근배근 실측 현황  
(2016.02.03)

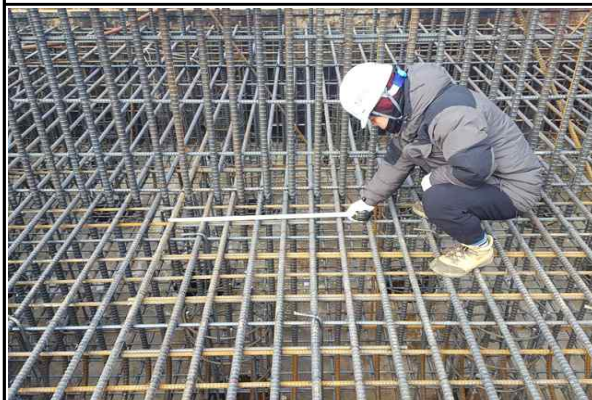
교대 A2(오창) 기초 철근배근간격 실측  
현황(2016.02.03)

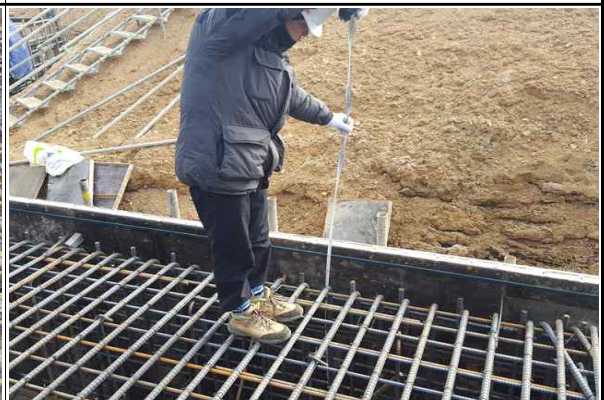
교대 A2(오창) 기초 거푸집 및 피복두께 실측  
현황(2016.02.03)

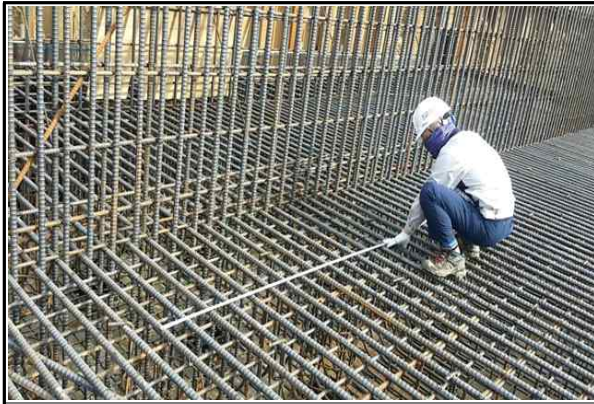
교대 A1(옥산) 기초 철근배근간격 실측  
현황(2016.04.27)

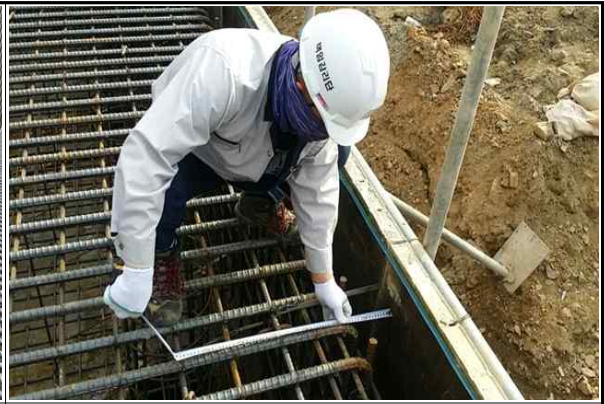
교대 A1(옥산) 기초 피복두께 실측 현황  
(2016.04.27)

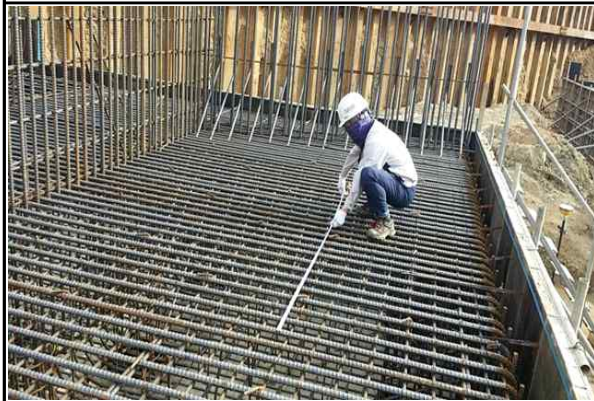
교대 A1(오창) 기초 철근배근간격 실측  
현황(2016.04.27)

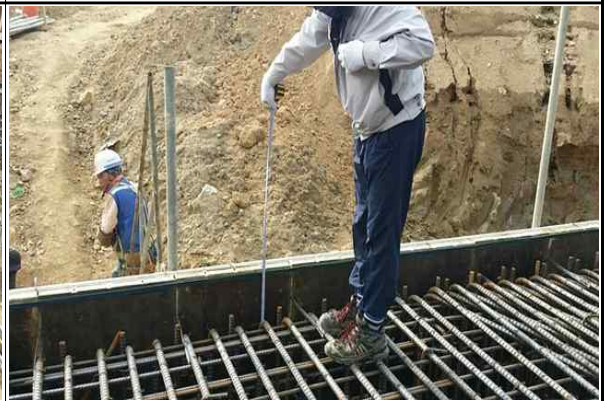
교대 A1(오창) 기초 저푸집 및 피복두께 실측  
현황(2016.04.27)

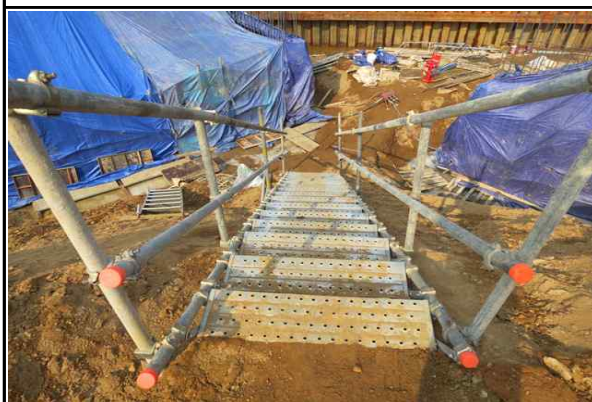
교대 A1 가설계단 설치 상태 양호

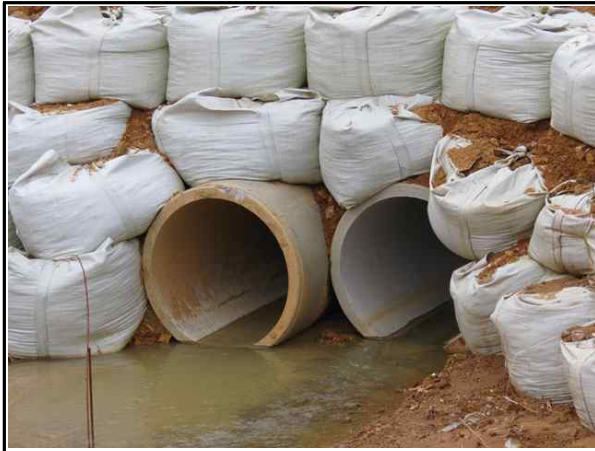
임시배수관 시공 및 배수 상태 양호

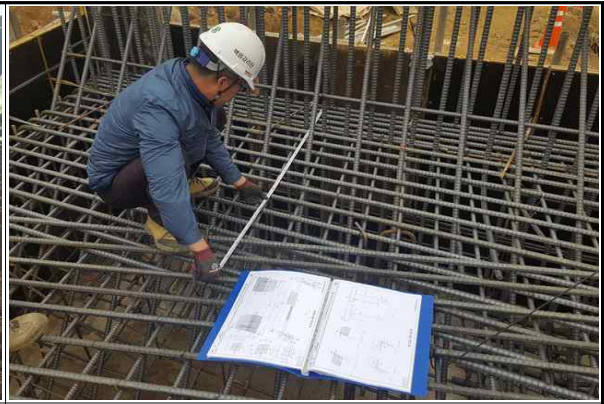
교대 A1 기초 철근배근간격 실측 현황①  
(2016.11.01)

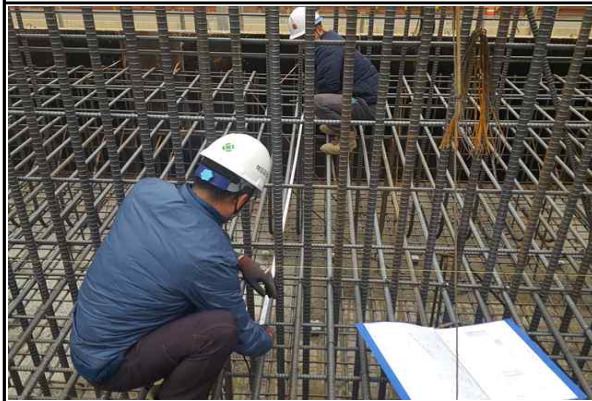
교대 A1 기초 철근배근간격 실측 현황②  
(2016.11.01)

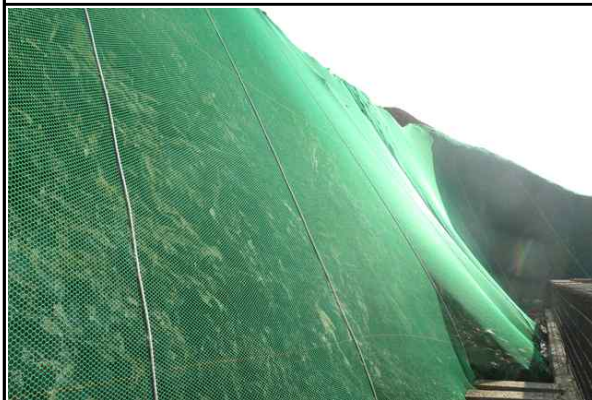
교대 A2 인접 법면 보호망 설치 현황①

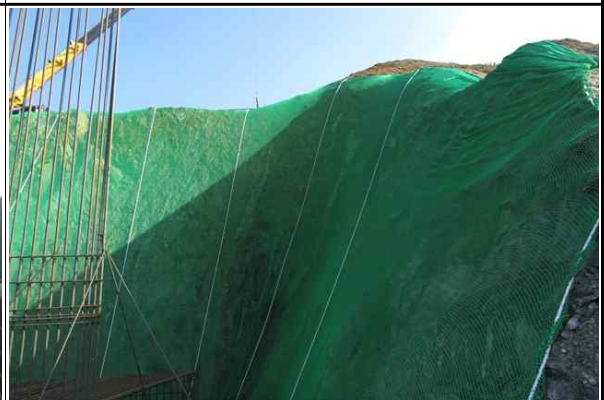
교대 A2 인접 법면 보호망 설치 현황②

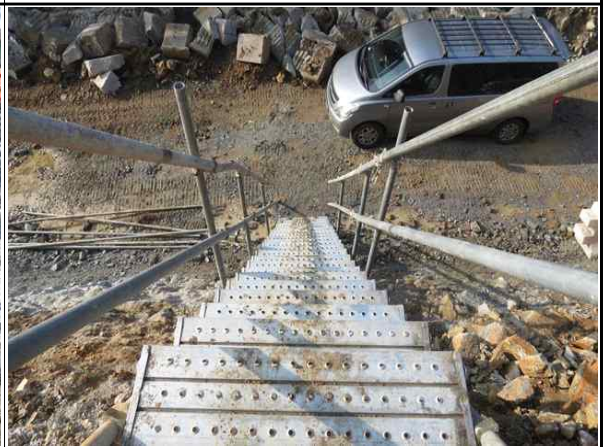
가설계단 설치 및 고정 상태 양호

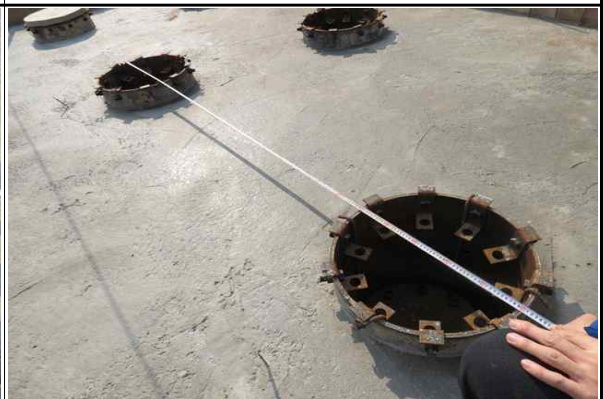
교대 A2 매입강관말뚝 제원 및 간격 확인  
(2016.02.04)

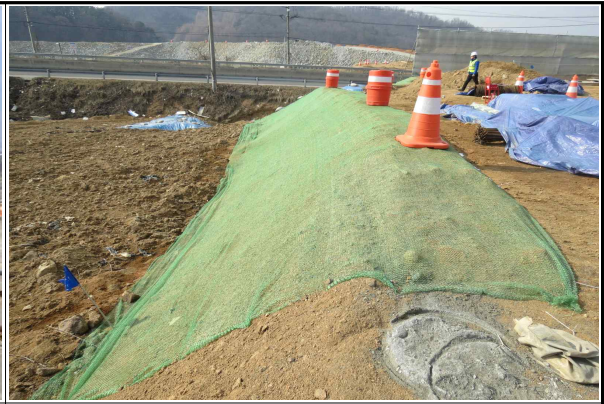
교대 A2 인접법면 보호상태 양호

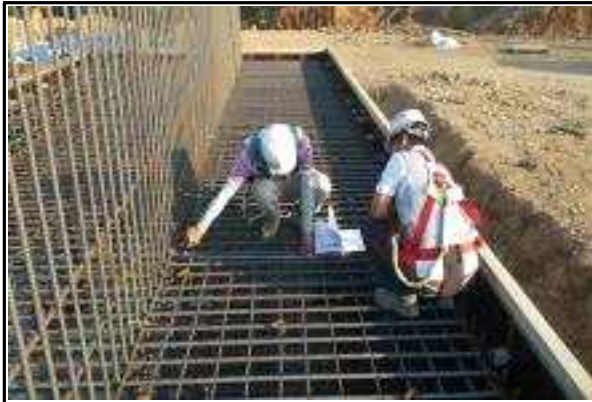
교대 A1 기초(옥산) 철근배근간격 확인 전경(2015.08.27)

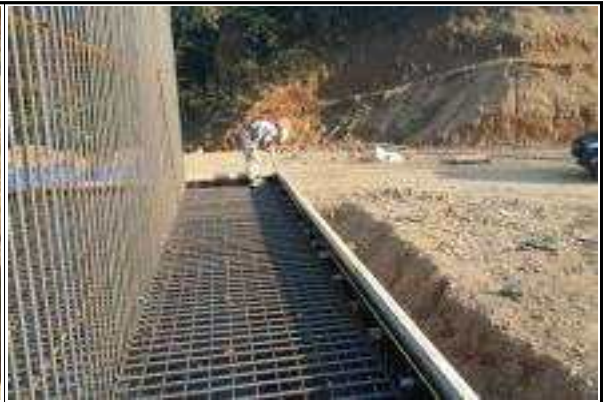
교대 A1 기초(옥산) 콘크리트 타설 전 거푸집 제원 실측 전경(2015.08.27)

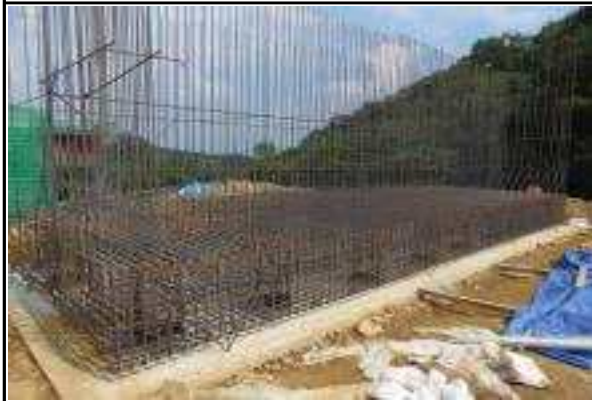
교대 A1 기초(오창) 시공 현황 (2015.09.04)

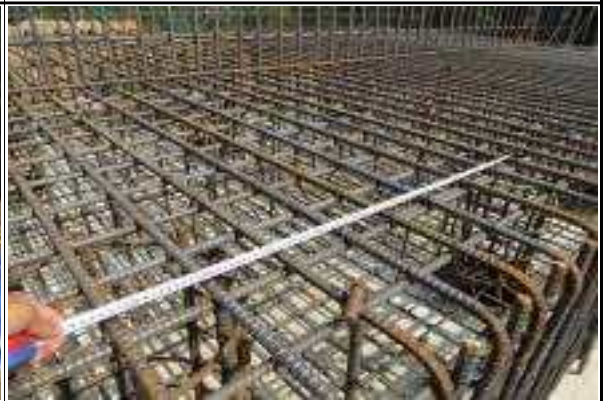
교대 A1 기초(오창) 철근배근간격 확인 전경(2015.09.04)

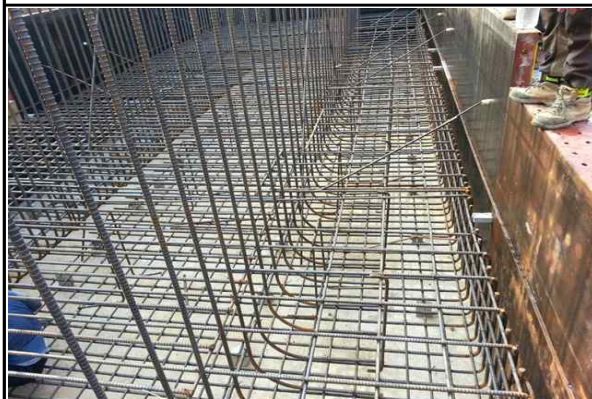
교대 A2 기초(옥산) 철근배근 시공 현황 (2015.08.07)

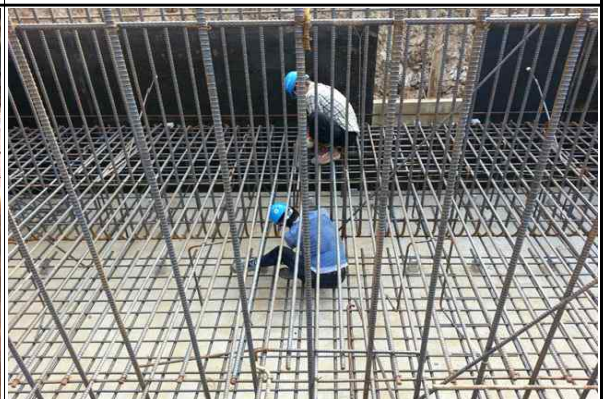
교대 A2 기초(오창) 철근배근 시공 현황 (2015.08.07)

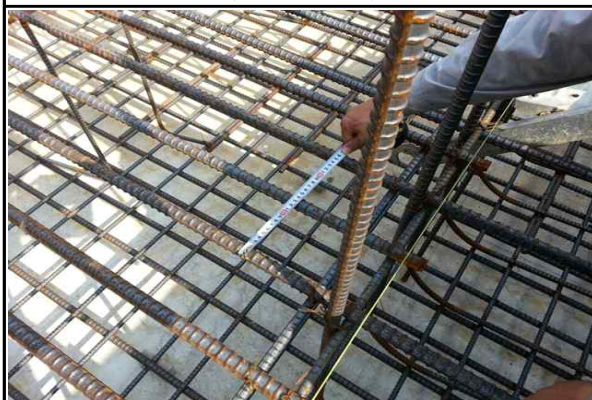
교대 A2 기초 철근배근간격 확인 전경 (2015.08.07)

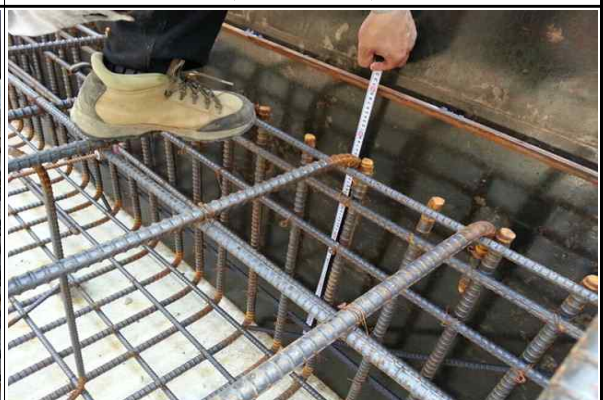
교대 A2 기초 콘크리트 타설 전 거푸집 제원 실측 전경(2015.08.07)

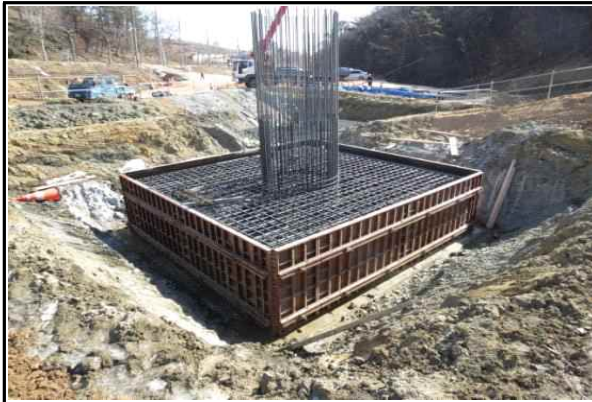
교각 P1 기초(옥산) 시공 현황  
(2015.02.13)

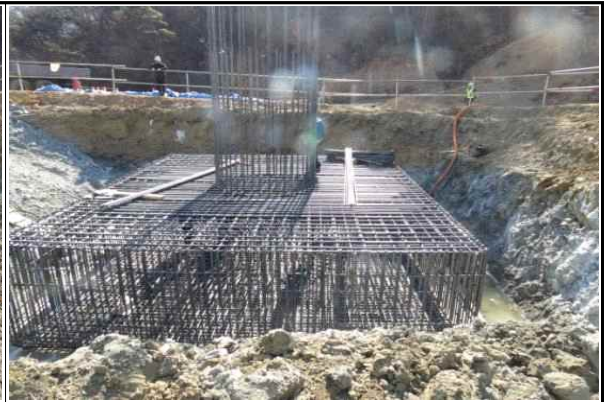
교각 P1 기초(오창) 시공 현황  
(2015.02.13)

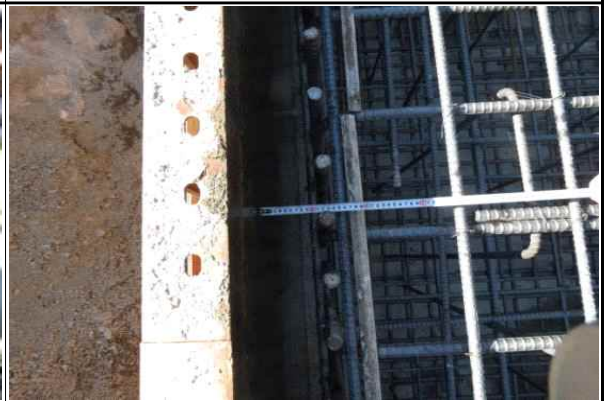
교각 P1 기초 피복두께 확인 전경  
(2015.02.13)

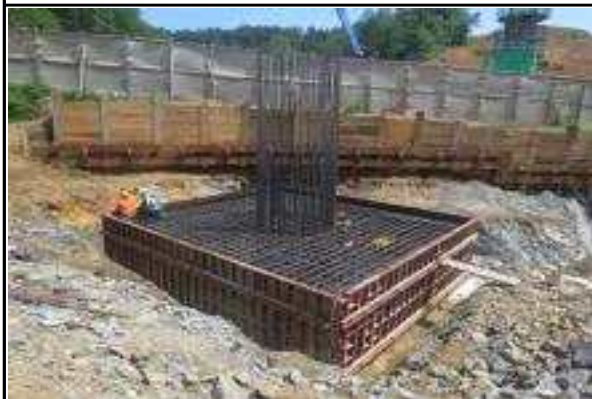
교각 P2 기초(옥산) 시공 현황  
(2015.06.29)

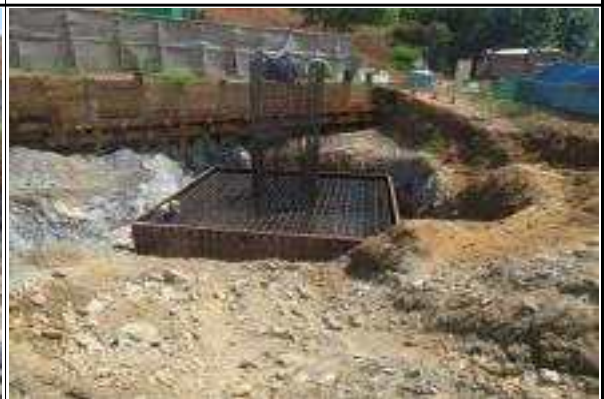
교각 P2 기초(오창) 시공 현황  
(2015.06.29)

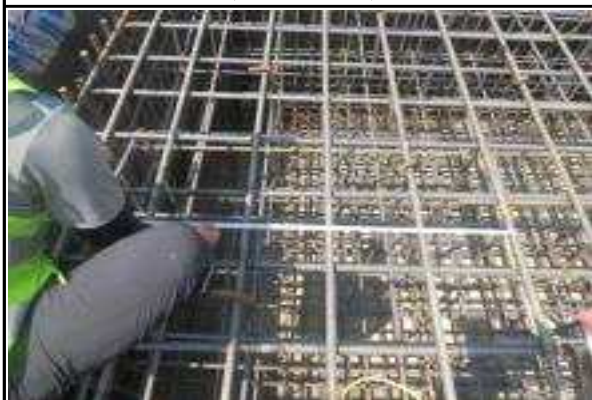
교각 P2 기초 철근배근간격 확인 전경  
(2015.06.29)

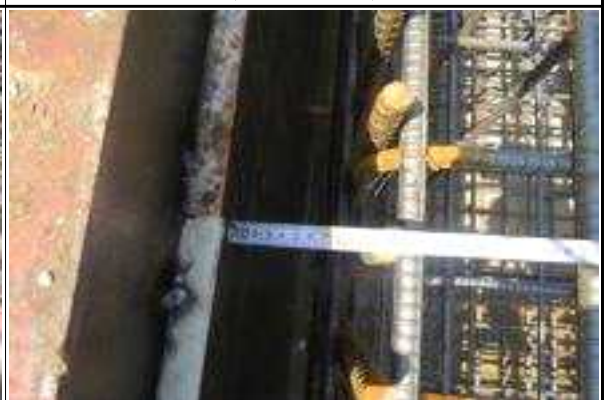
교각 P2 기초 피복두께 확인 전경  
(2015.06.29)

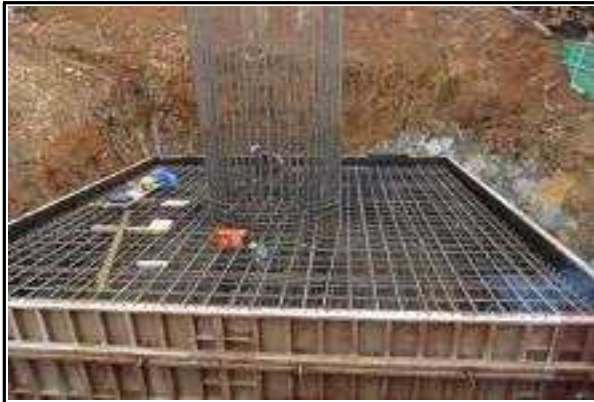
교각 P3 기초(옥산) 시공 현황  
(2015.04.07)

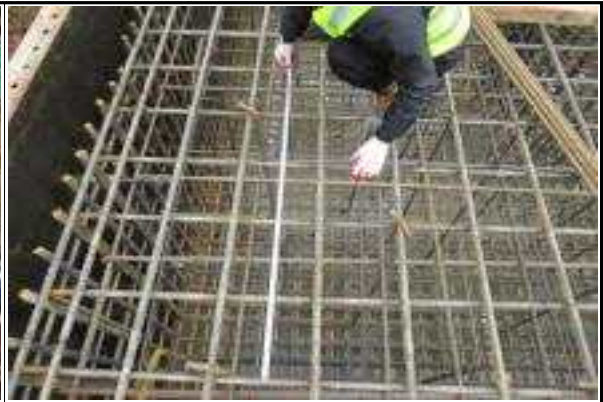
교각 P3 기초(옥산) 철근배근간격 확인  
전경 (2015.04.07)

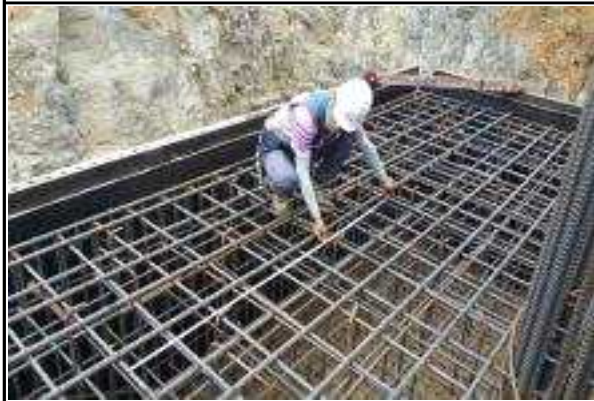
교각 P3 기초(오창) 철근배근간격 확인  
전경  
(2015.07.20)

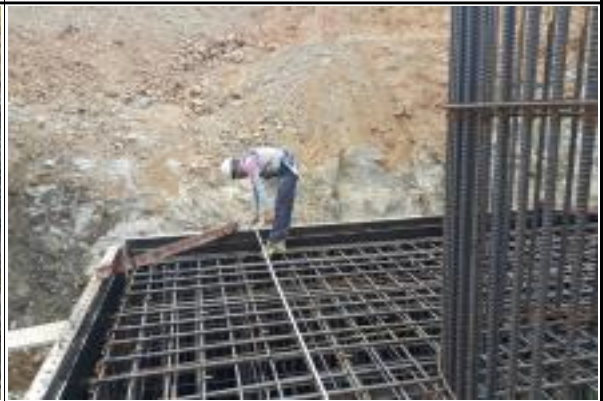
교각 P3 기초(오창) 콘크리트 타설 전  
제원 실측(2015.07.20)

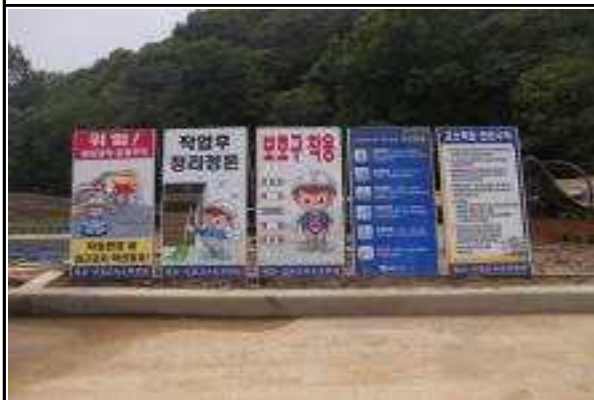
현장내 안전간판 설치상태 양호

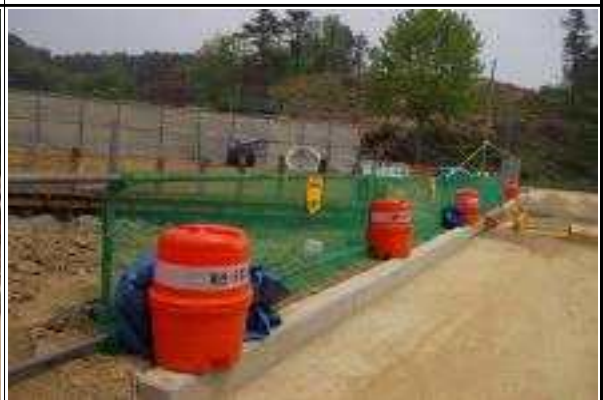
현장 진출입로 안전시설 설치상태 양호

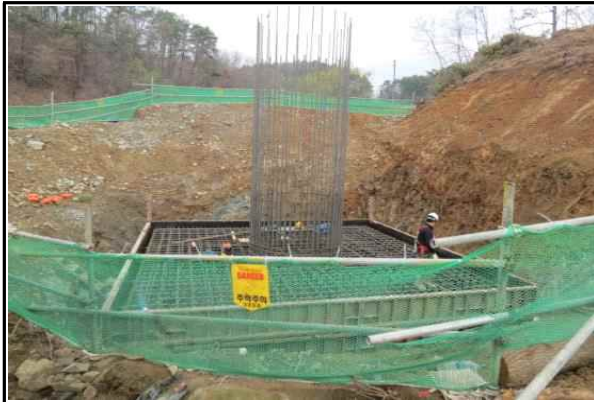
현장주변 안전난간 설치상태 양호

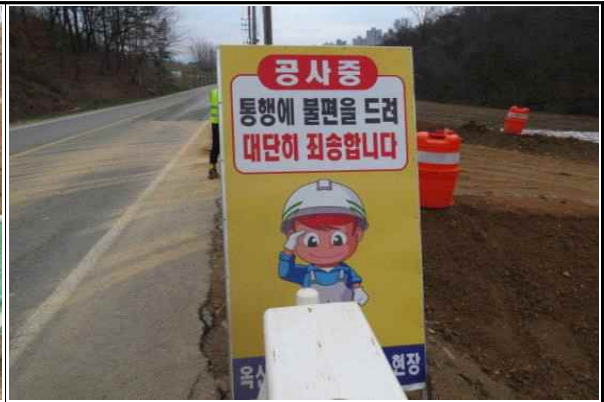
현장 인접도로 공사안내 간판 설치상태 양호

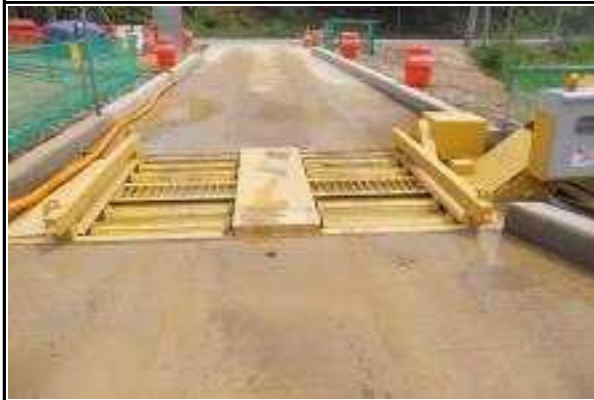
현장 진출입로 세륜기 설치 현황

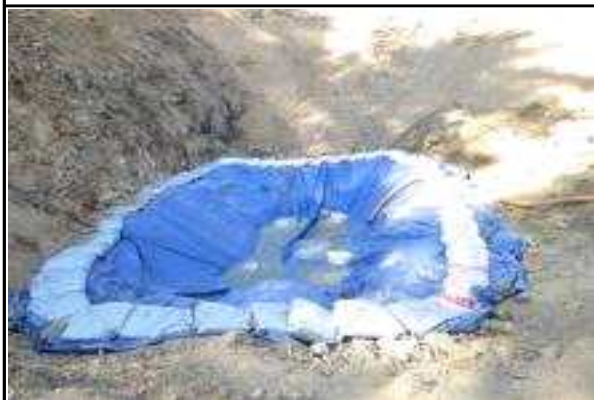
침사지 설치 현황

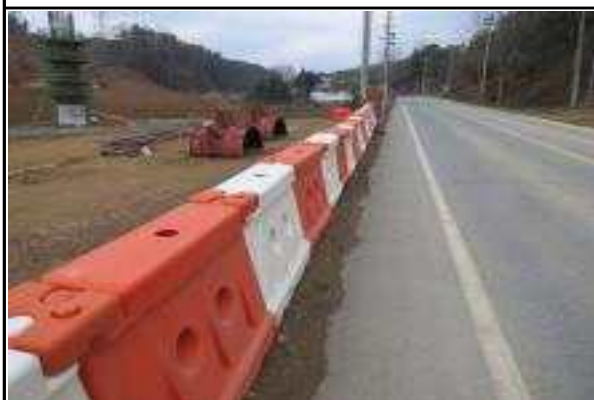
현장 인접도로 안전시설 설치 현황 ①

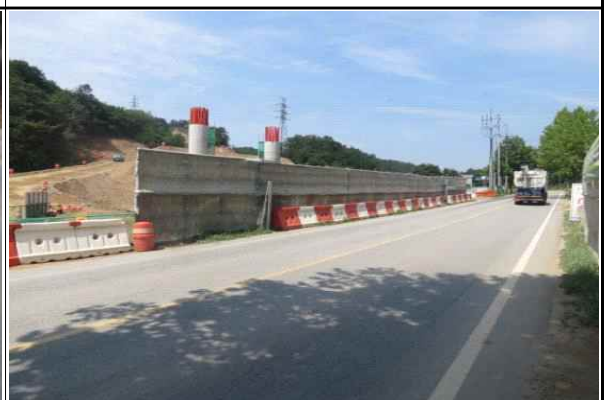
현장 인접도로 안전시설 설치 현황 ②

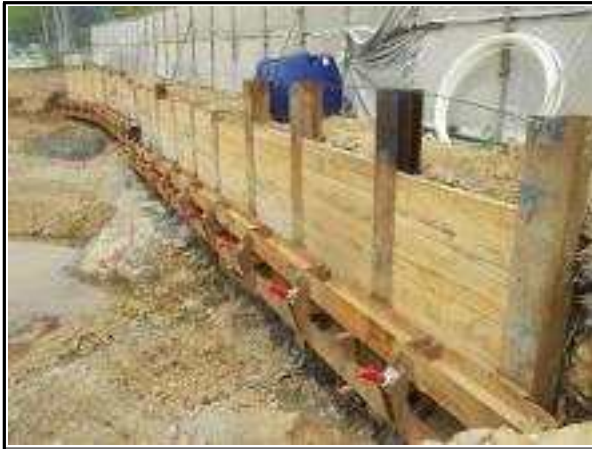
교각 P2 흙막이 시공 현황

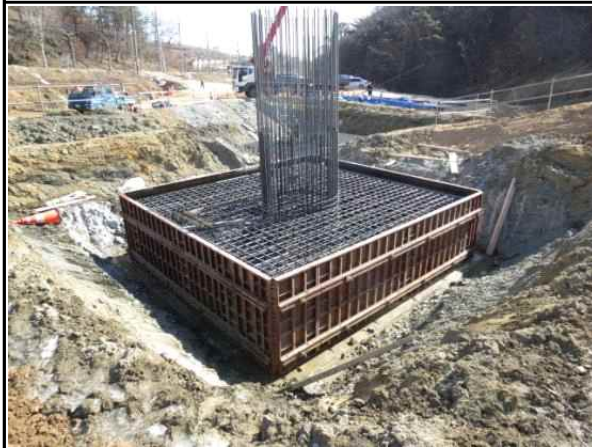
교각 P1 기초(옥산) 거푸집 시공 현황

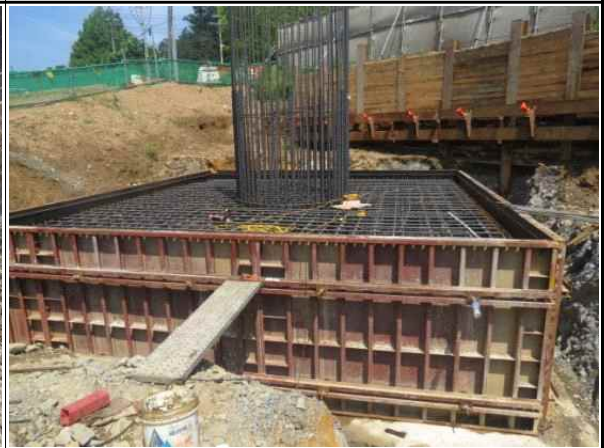
교각 P2 기초(옥산) 거푸집 시공 현황

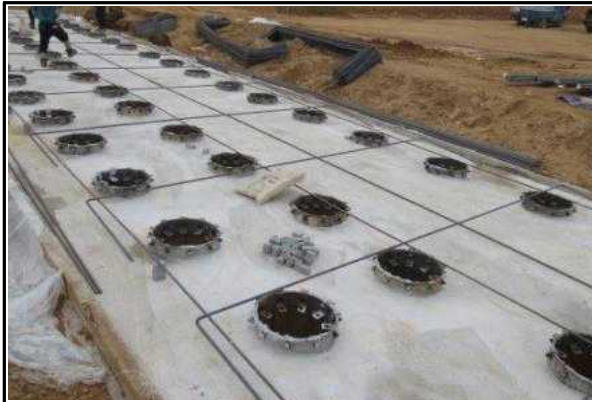
교대 A1 기초(매입강관말뚝) 시공 현황  
(2015.09.04)

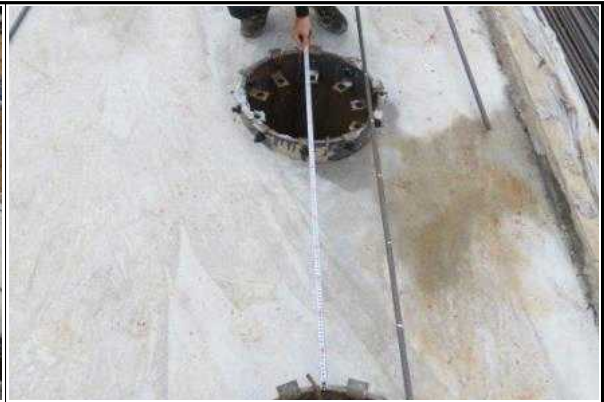
교대 A1 강관말뚝 제원 및 간격 확인 전경  
(2015.09.04)

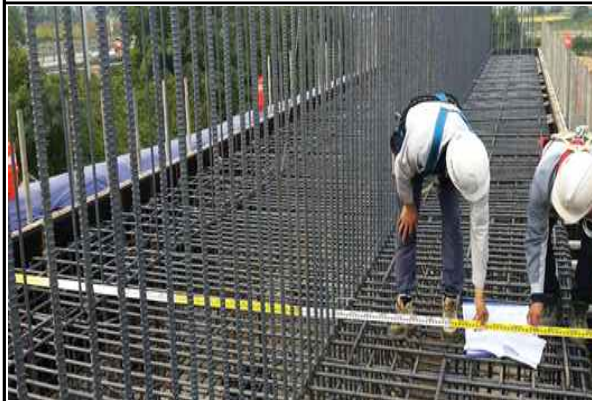
교대 A2 기초 콘크리트 타설 전  
제원실측현황  
(2015.10.06)

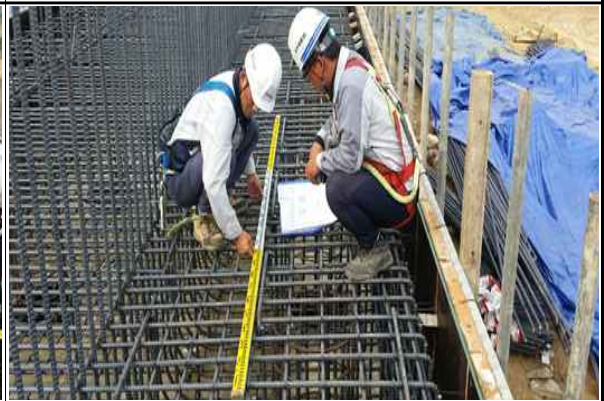
교대 A2 기초 철근배근간격 확인 전경  
(2015.10.06)

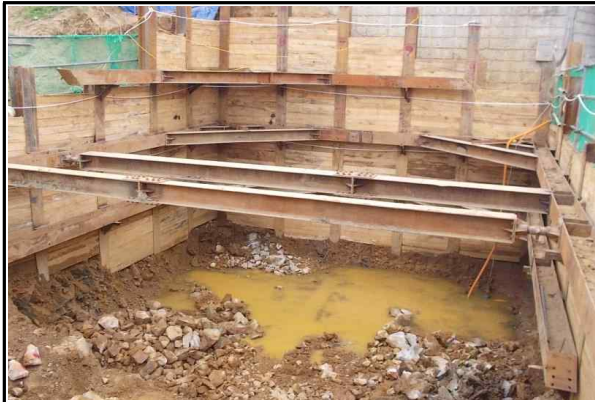
교각 P2(오창) 흙막이 가시설 시공 현황  
(2015.05.15)

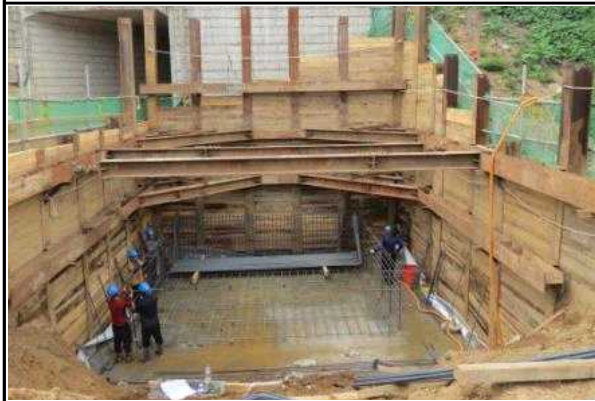
교각 P2(옥산) 기초 시공 현황  
(2015.09.04)

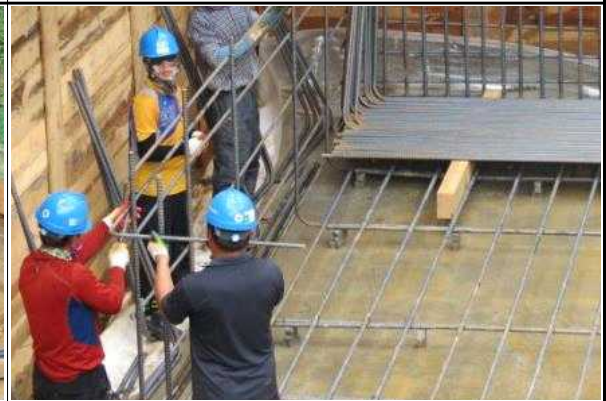
교각 P2(옥산) 기초 철근배근 시공 현황  
(2015.09.04)

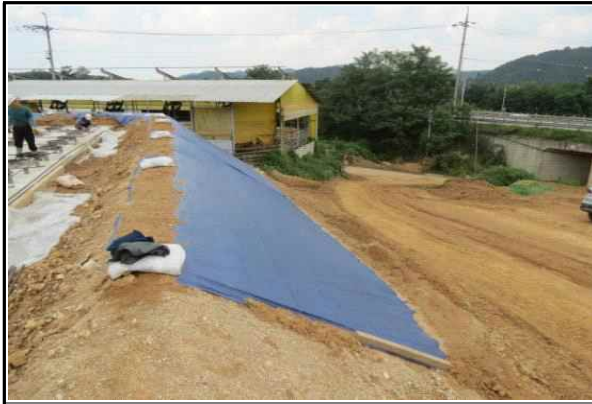
교대 A1 인접법면 보호덮개 설치상태 양호

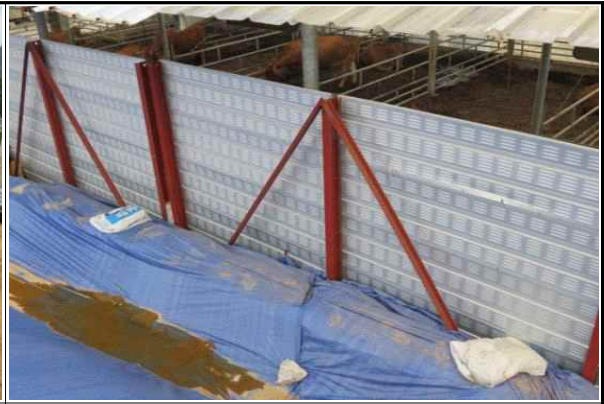
교대 A1측 인접건물 안전휰스 설치상태 양호

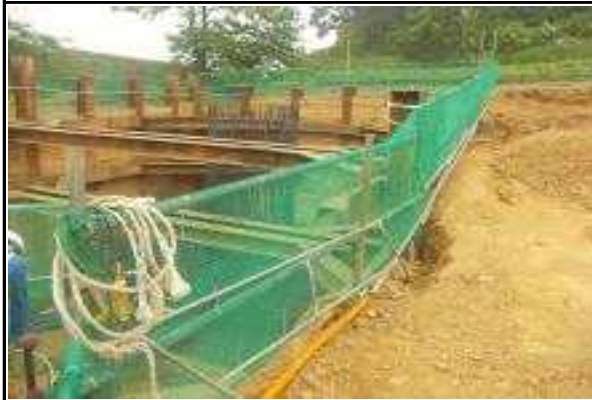
교각 P1 주변 안전시설 설치 현황

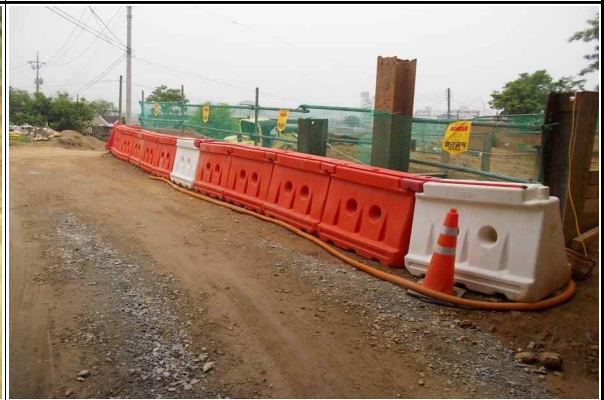
교각 P2 주변 인접도로 안전시설 설치 현황

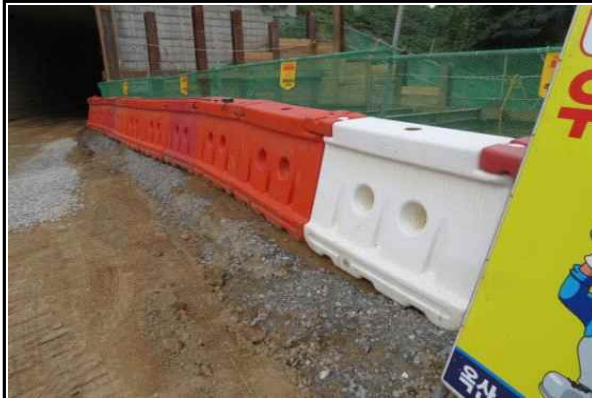
교각 P2 주변 인접도로 안전시설 설치 현황

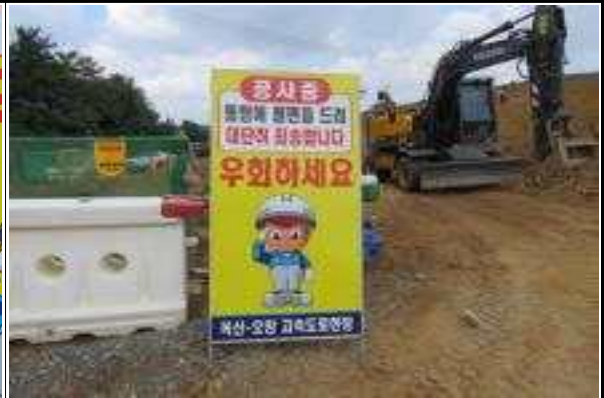
현장내 안전시설 설치상태 양호

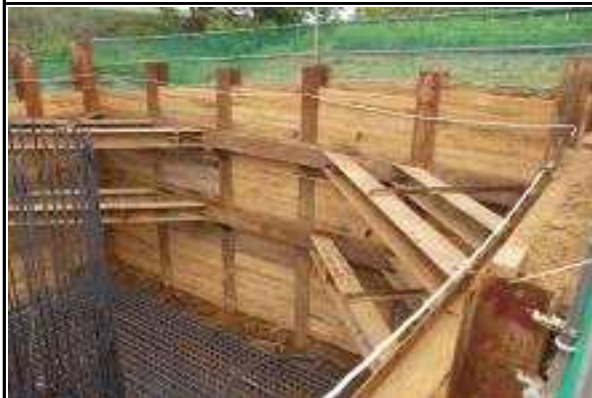
교각 P1 떠장 사보강재 및 토류판 설치 상태 양호

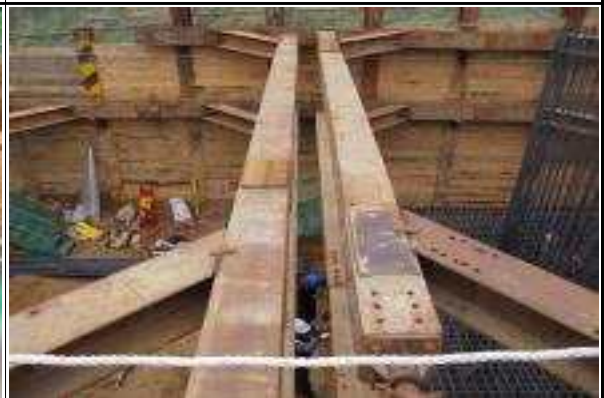
교각 P1 버팀보 + 잭 연결 상태 양호

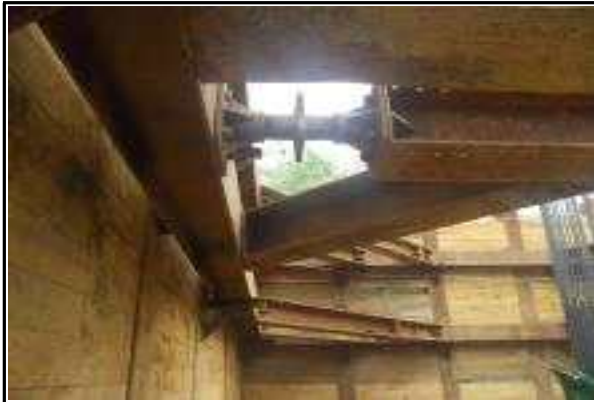
교각 P2(오창) 띠장 사보강재 및 토류판  
설치 상태 양호

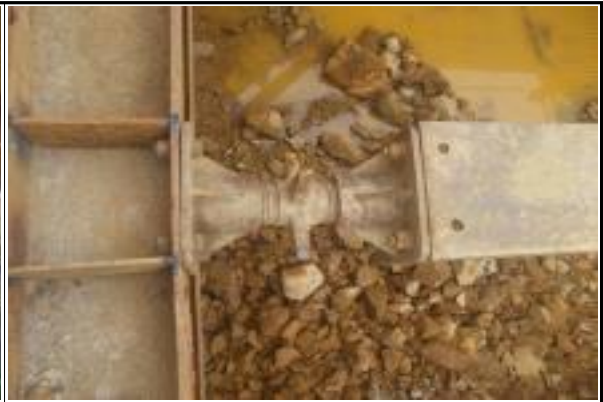
교각 P2(오창) 띠장 + 잭 연결부 설치 상태  
양호

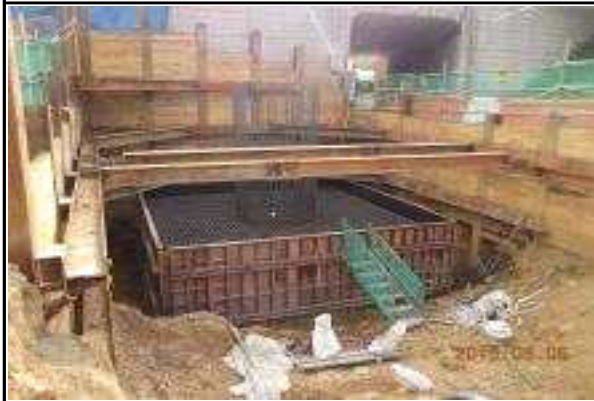
교각 P2(오창) 기초 거푸집 시공 현황

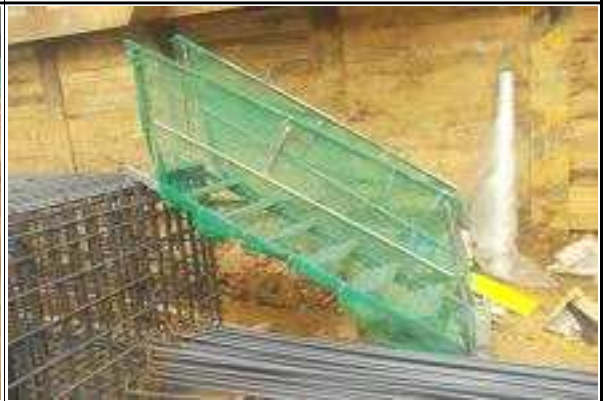
기초 시공을 위한 가설계단 설치 상태 양호

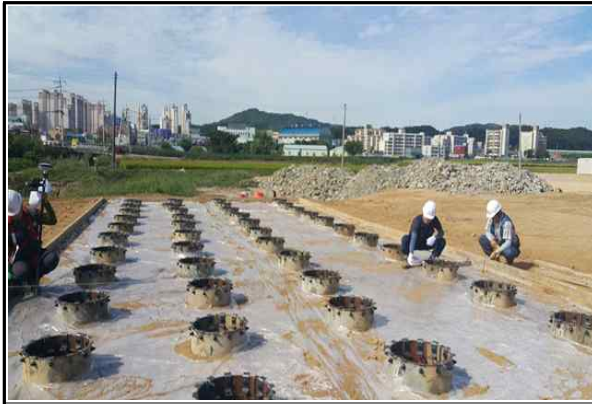
교대 A1 매입강관말뚝 검측 현황  
(2015.09.16)

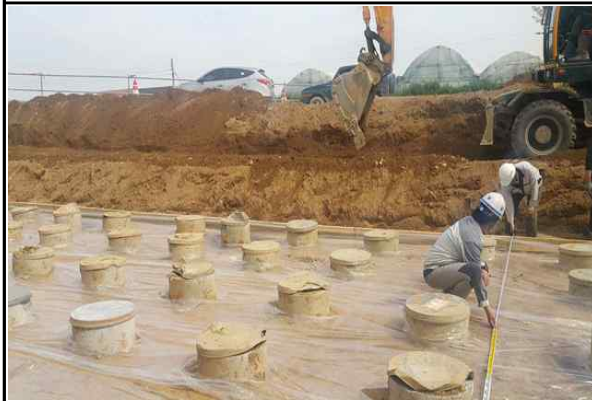
교각 P1 매입PHC말뚝 검측 현황  
(2016.04.26)

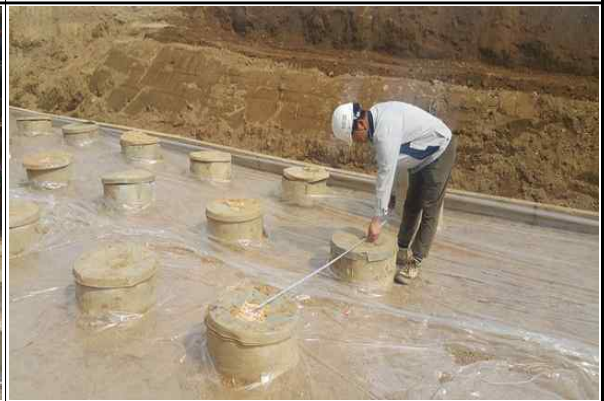
교각 P1 매입PHC말뚝 간격 및 제원 실측  
(2016.04.26)

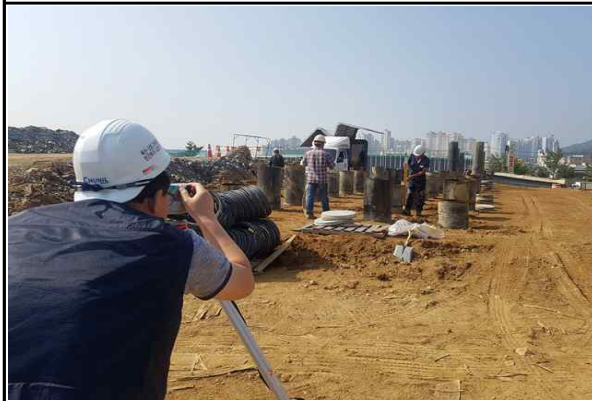
교대 A2 매입강관말뚝 검측 현황①  
(2016.09.24)

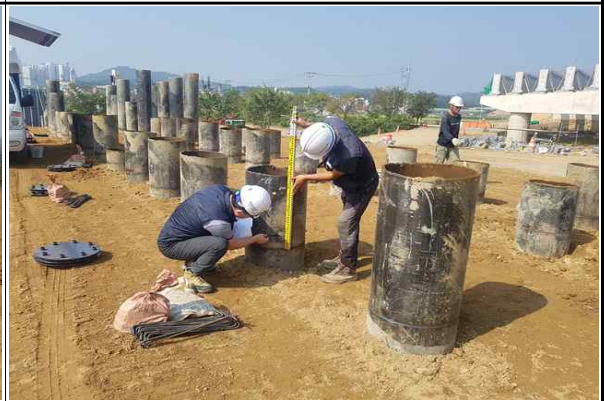
교대 A2 매입강관말뚝 검측 현황②  
(2016.09.24)
