# 부 록

1. 기 실시한 비파괴 시험 DATA
2. 확인사진

# **1. 기 실시한 비파괴 시험 DATA**

## **1.1 옥산JCT Ramp-A교 2차 정기안전점검**

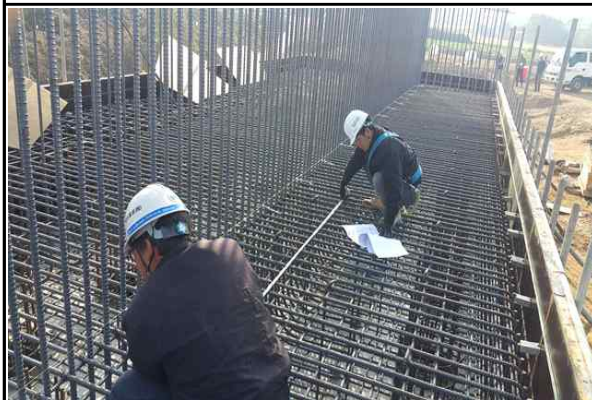
교대 A1 철근배근간격 실측 현황  
(2015.11.04)

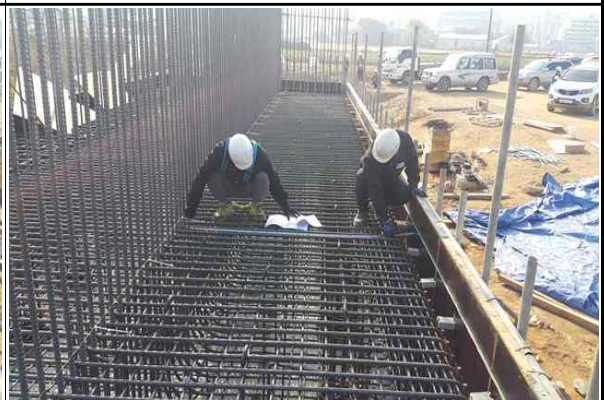
교대 A1 철근배근간격 및 피복두께 실측  
현황  
(2015.11.04)

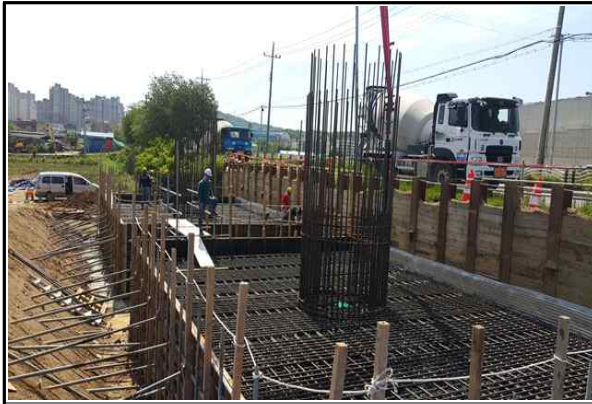
교각 P1 기초 철근배근 시공 현황  
(2016.05.16)

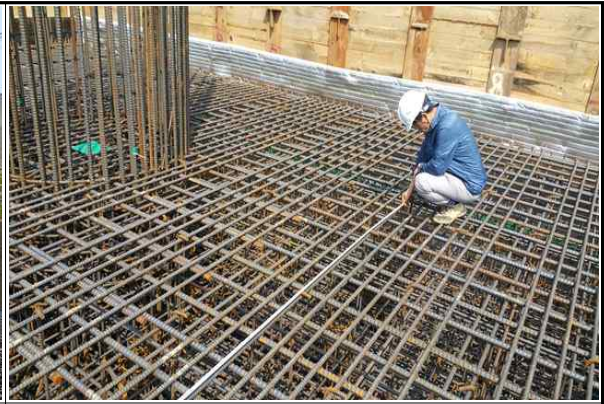
교각 P1 기초 철근배근 실측 현황  
(2016.05.16)

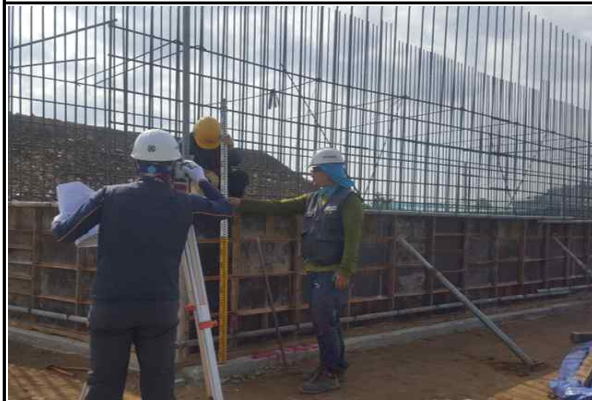
교대 A2 기초 시공 현황①  
(2016.10.07)

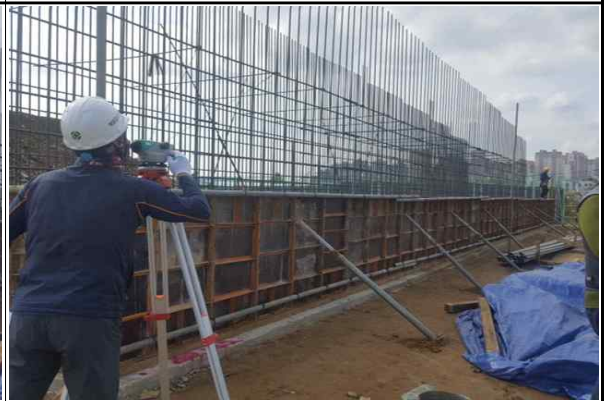
교대 A2 기초 시공 현황①  
(2016.10.07)

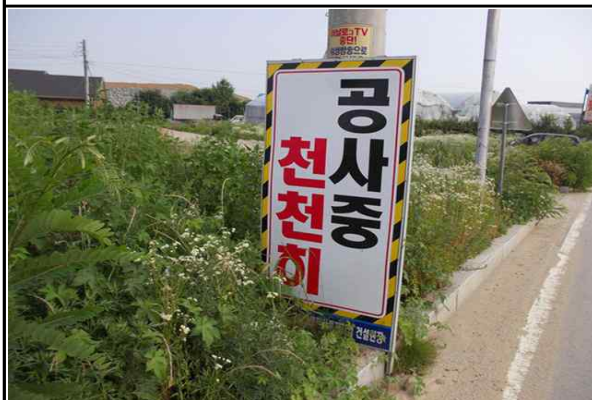
현장 인접도로 주변 공사안내 표지판 설치  
현황

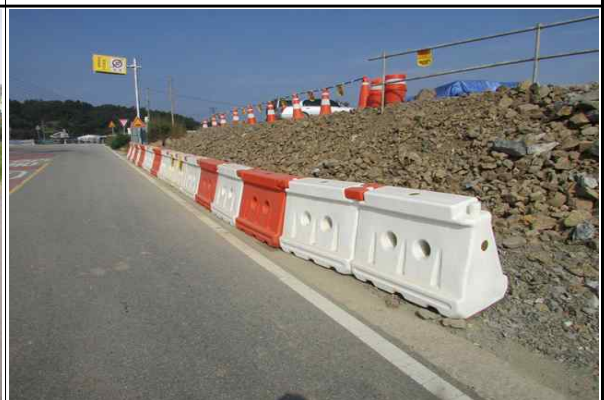
현장 인접도로 주변 안전시설 설치 현황

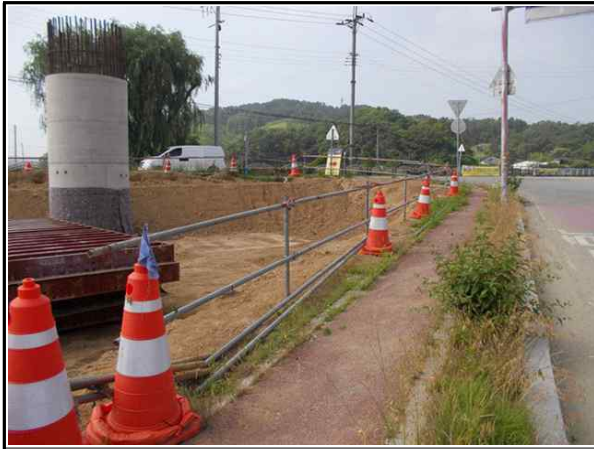
현장 인접도로 주변 안전시설 설치 현황

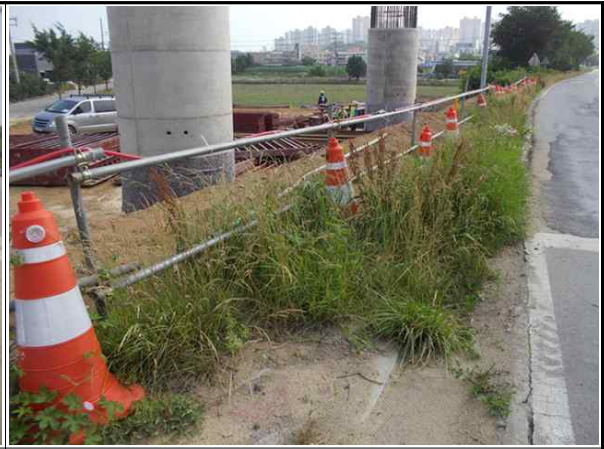
현장 인접도로 주변 안전시설 설치 현황

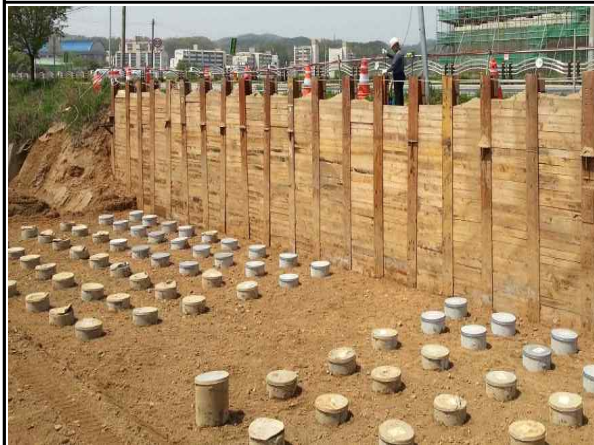
교각 P1 흙막이 가시설 시공 현황①

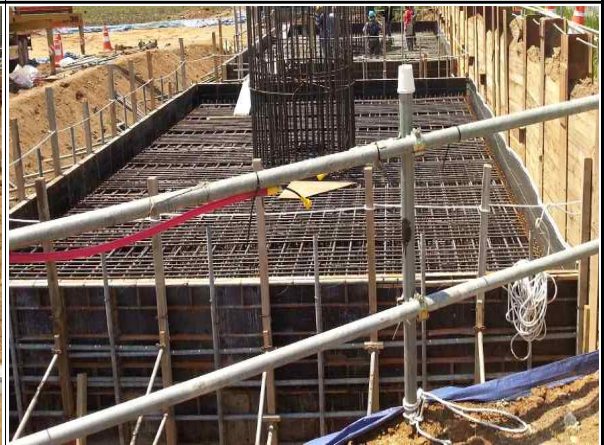
교각 P1 흙막이 가시설 시공 현황②

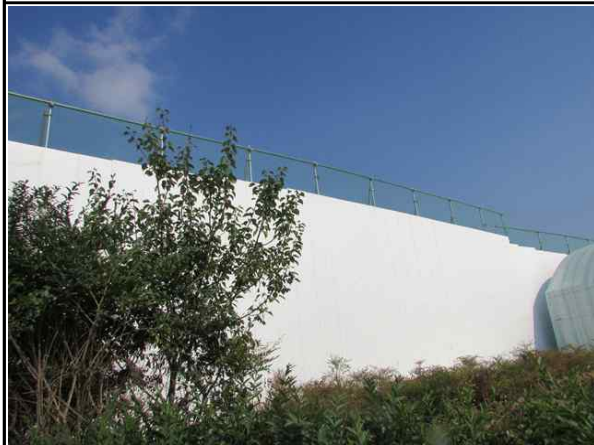
가설방음벽 설치 현황①

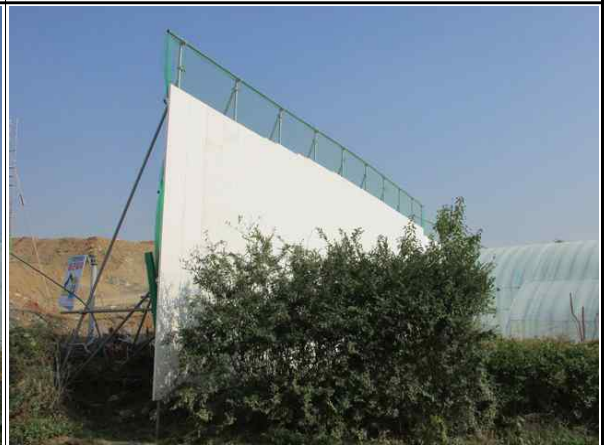
가설방음벽 설치 현황②

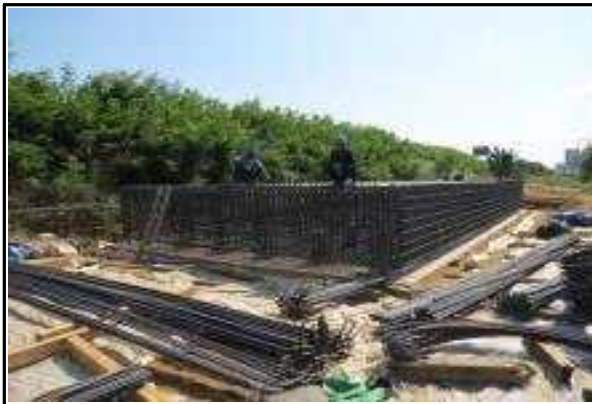
교각 P1 기초 시공 전경①

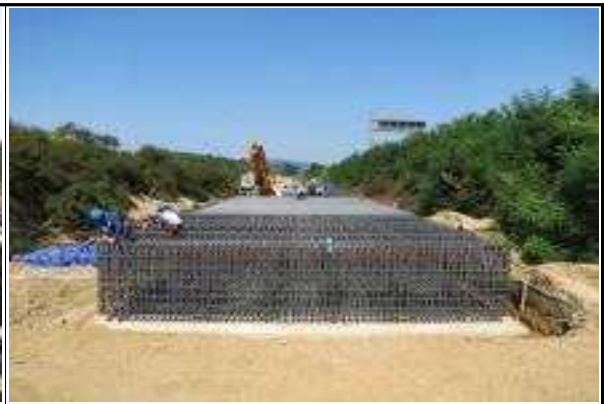
교각 P1 기초 시공 전경②

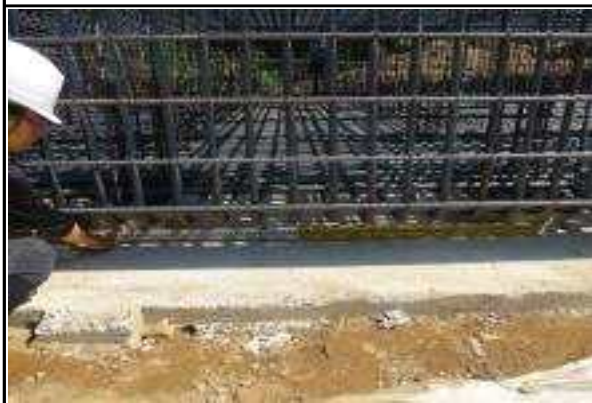
교각 P1 기초 철근배근 상태 확인①

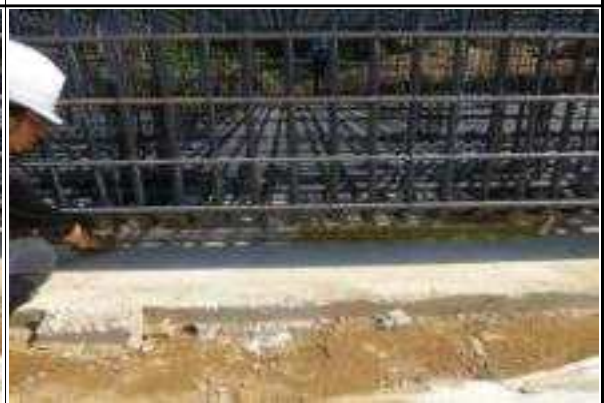
교각 P1 기초 철근배근 상태 확인②

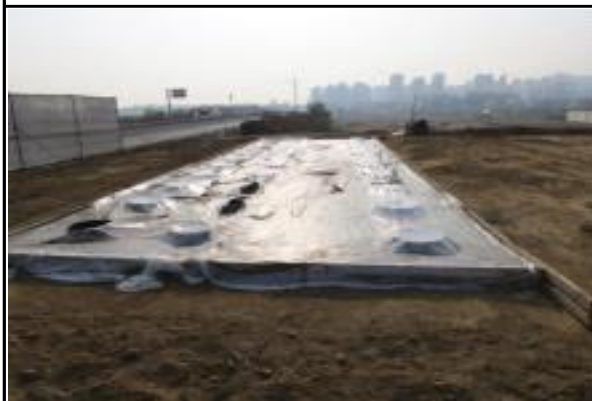
교대 A1 기초 시공 전경

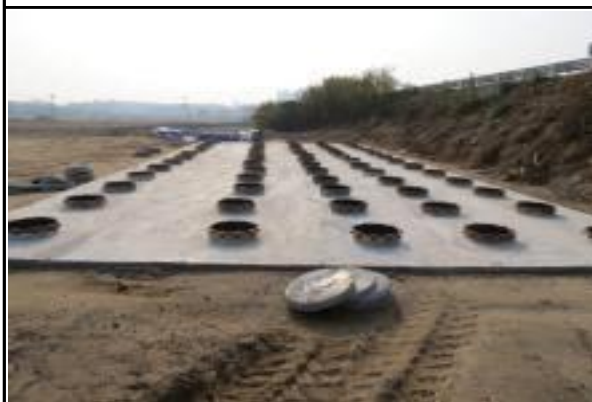
교대 A2 기초 시공 전경

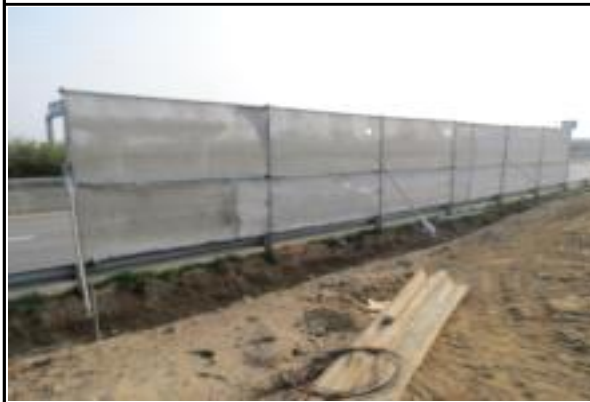
현장 내 인접도로 웬스 설치 현황

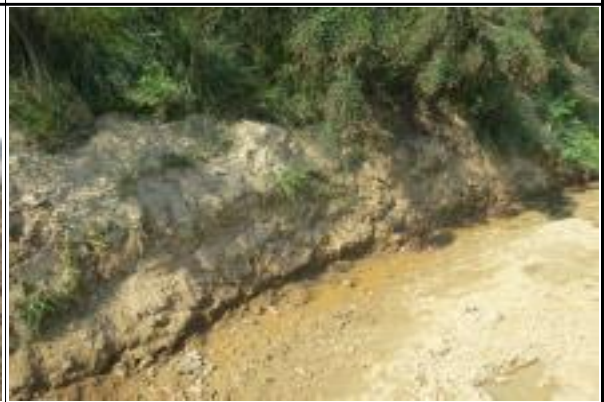
교각 P1 측면 가배수로 설치 현황①

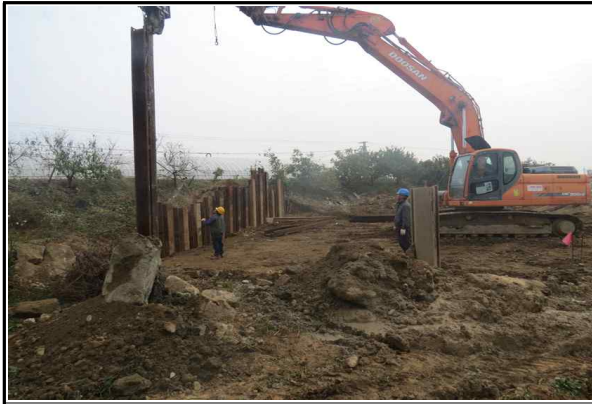
교각 P3 흙막이 가시설 시공 현황

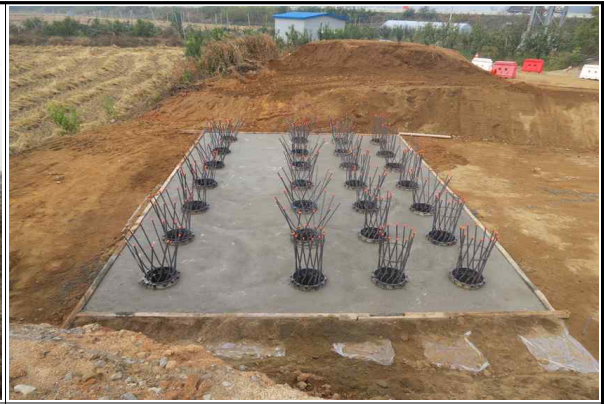
교대 A1 매입강관말뚝 시공 현황

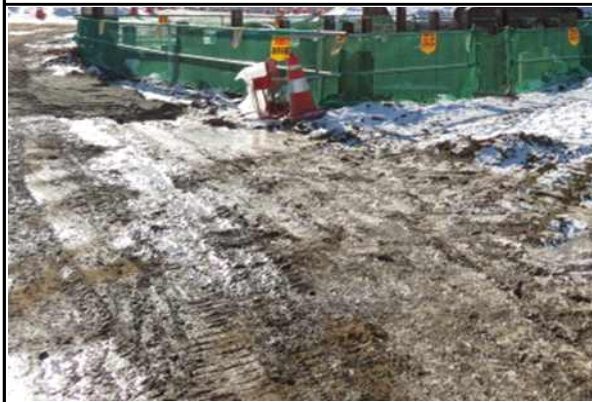
교각 P1 흙막이 가시설 시공 현황

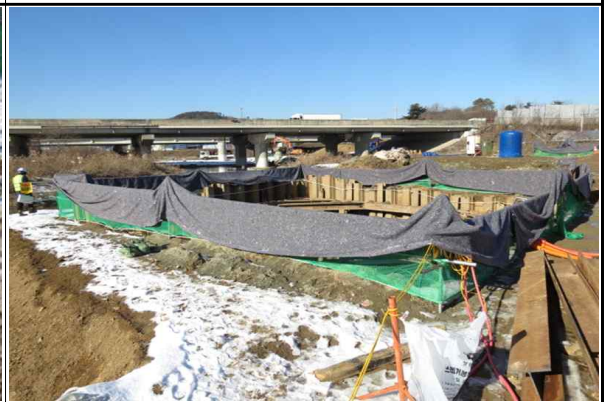
교각 P2 흙막이 가시설 시공 현황

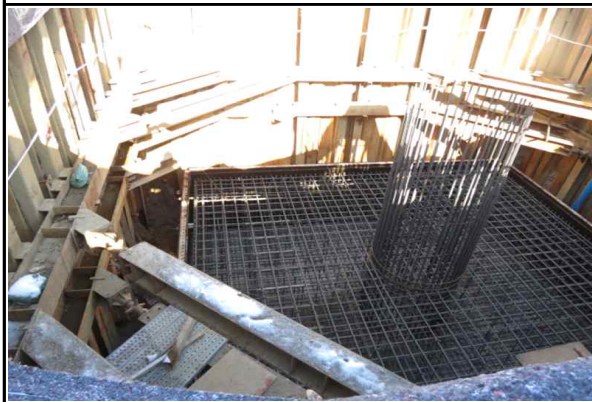
교각 P3 기초철근배근 현황

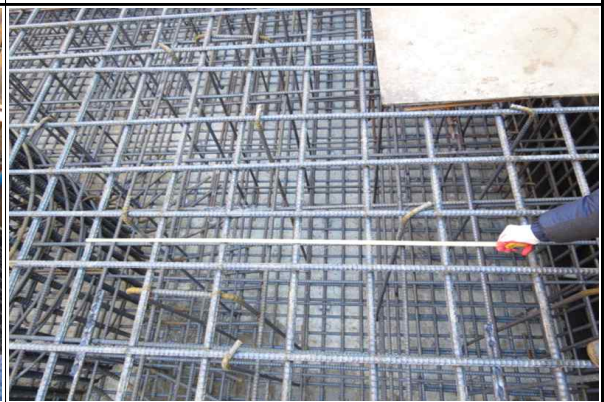
교각 P3 기초 철근배근간격 확인 전경

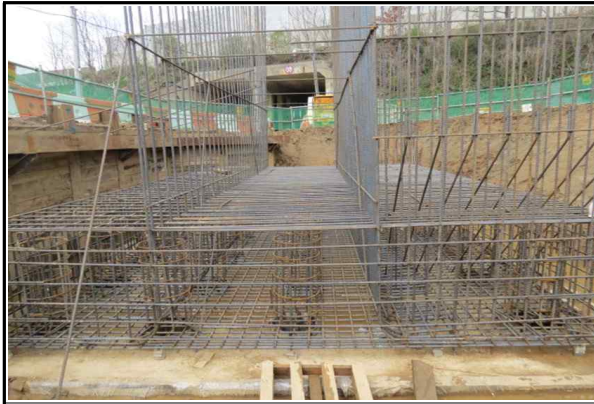
교대 A2 기초철근배근 현황

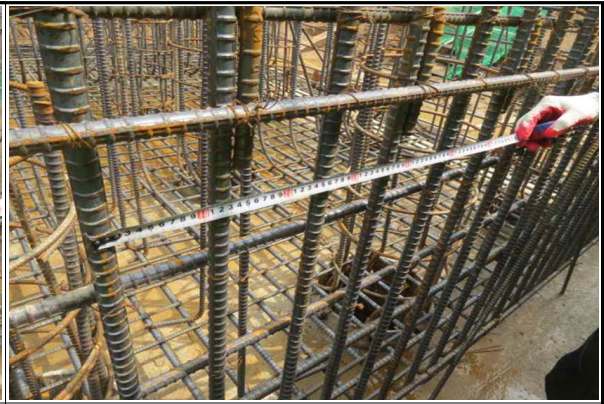
교대 A2 기초 철근배근간격 확인 전경

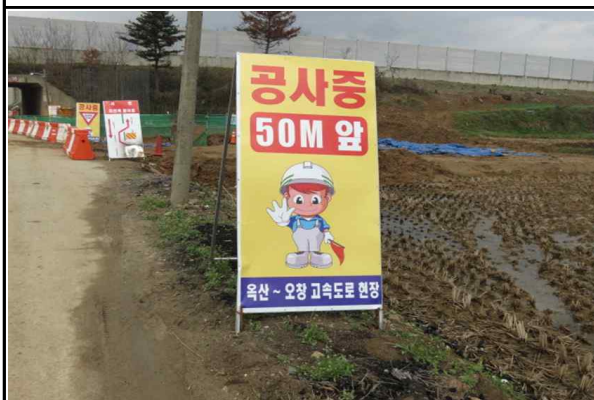
교대 A2 주변 인접도로 안전간판 설치  
현황

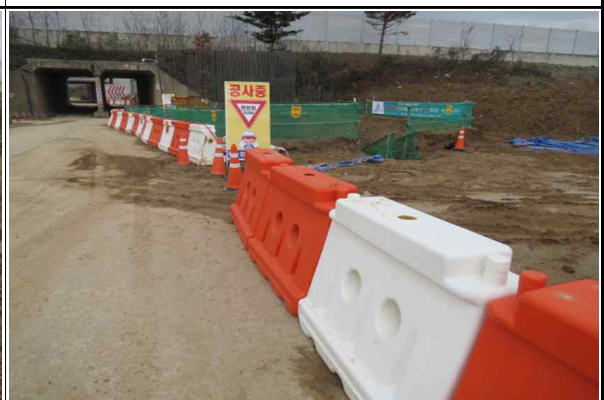
교대 A2 주변 인접도로 안전시설 설치  
현황

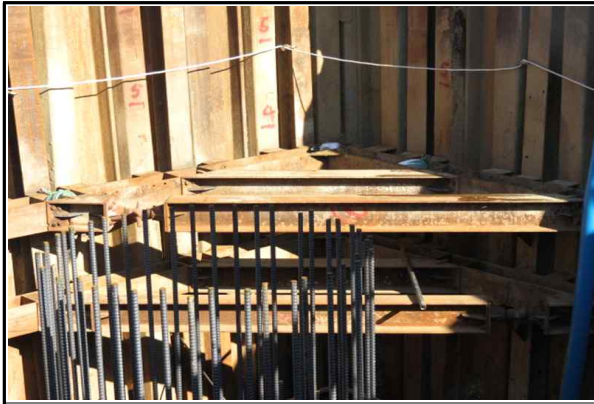
띠장 사보강재 설치 상태 양호

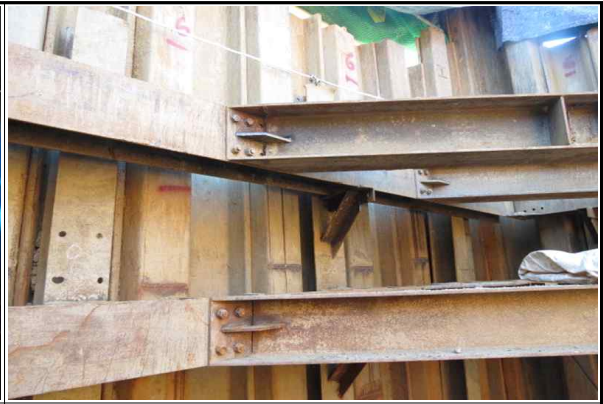
띠장 사보강재 접합부 설치 상태 양호

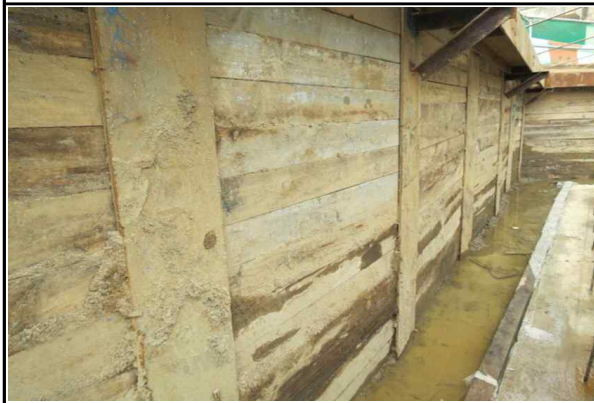
H-Pile 토류판 설치 상태 양호

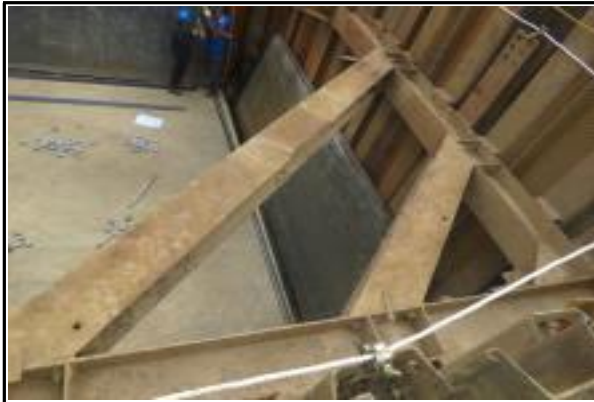
교각 P3 가시설 떠장 사보강재 접합부  
상태

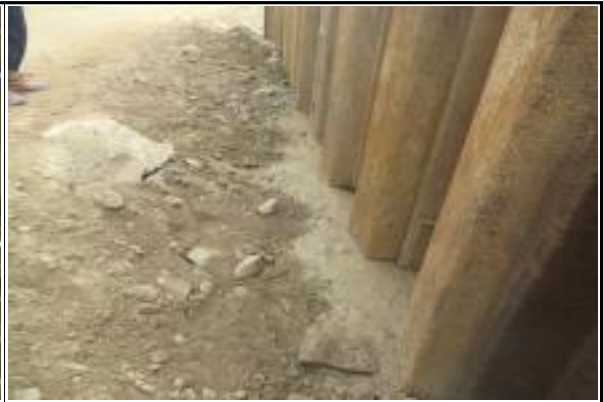
교각 P3 가시설 배면 지반 상태

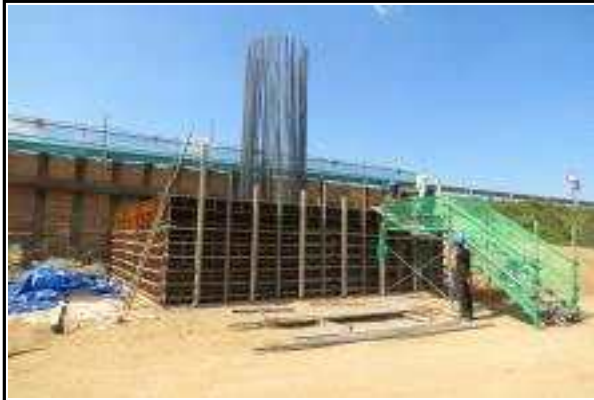
교각 P8 거푸집 설치 상태

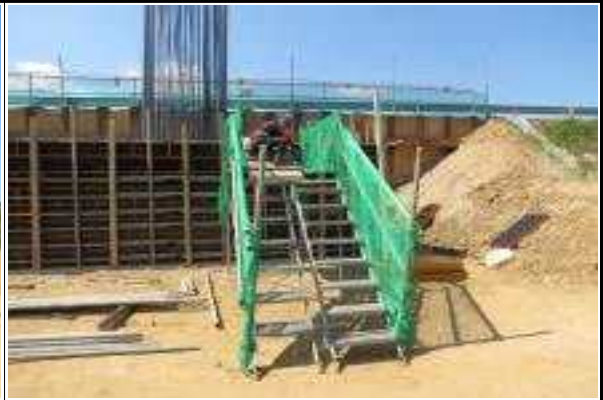
교각 P8 가설계단 설치 상태

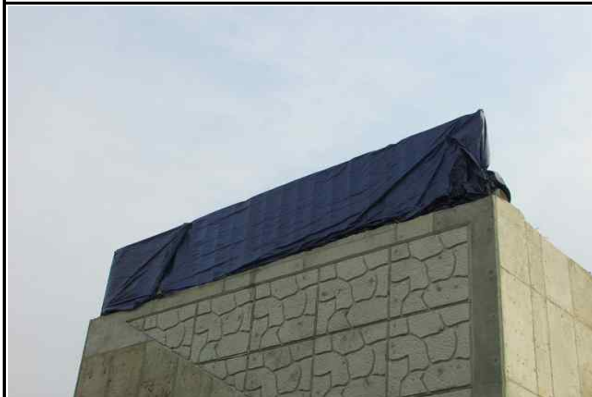
교대 A2 노출철근 보호덮개 설치 현황①  
(2017.01.12)

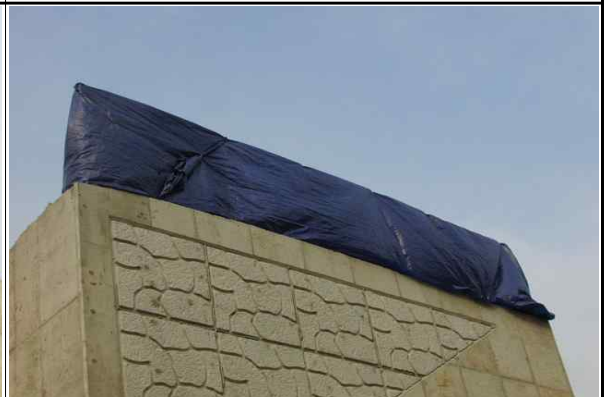
교대 A2 노출철근 보호덮개 설치 현황②  
(2017.01.12)

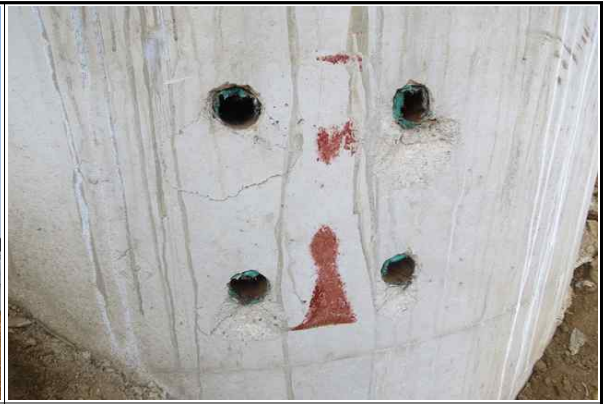
교각 P2 기둥부 박리 및 파손 발생  
(보수계획 수립)(2017.04.07)

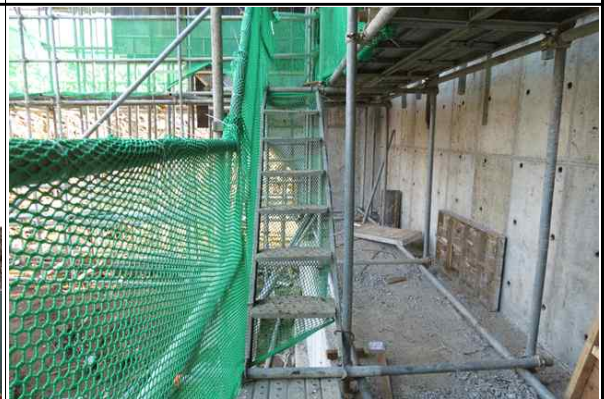
교대 A2 가설계단 설치 및 고정상태 양호②

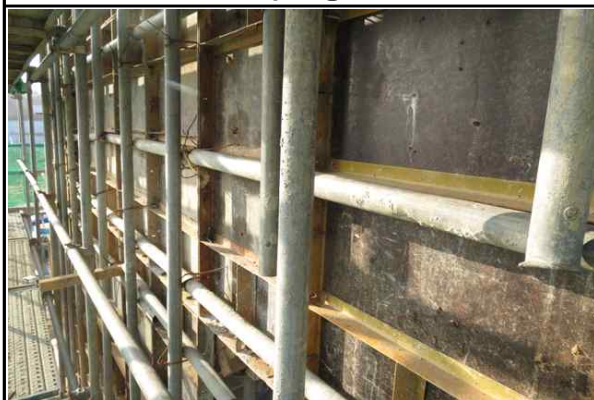
교대 A2 거푸집 설치 및 고정상태 양호①

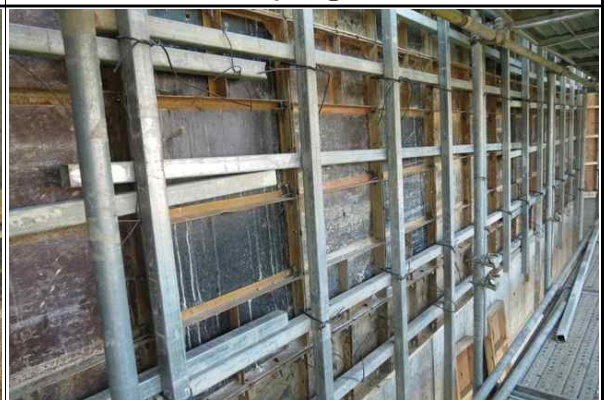
교대 A2 거푸집 설치 및 고정상태 양호②

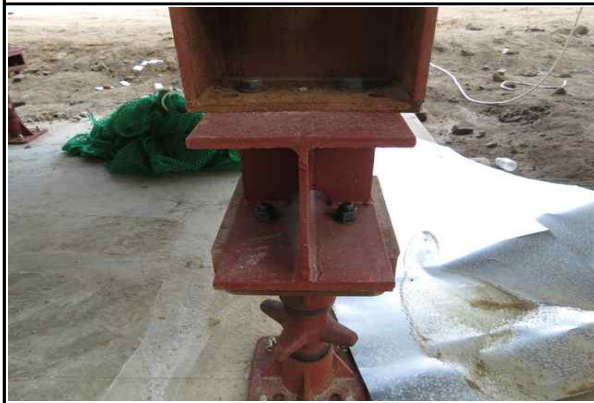
가설벤트 볼트 및 접합부 체결상태 양호①

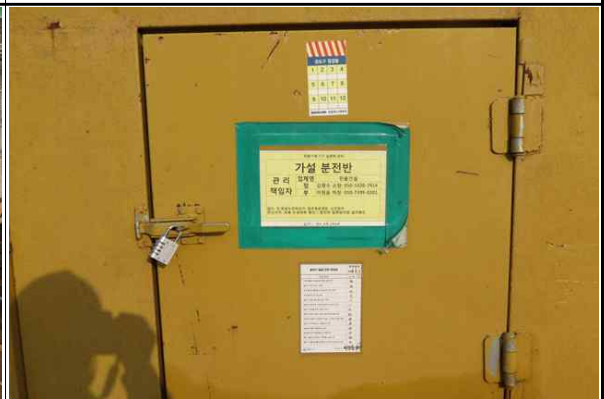
가설 분전반 잠금 및 관리 상태 양호

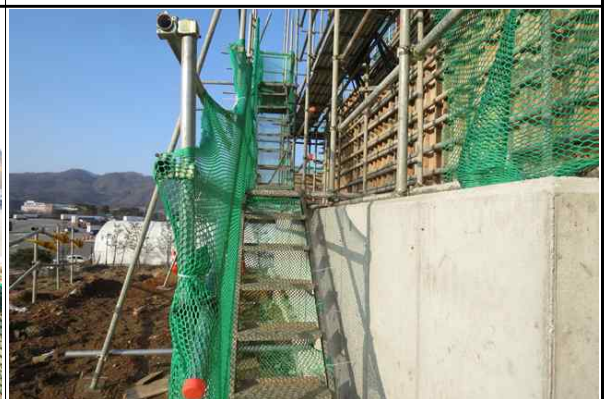
교대 A1 가설통로 설치 상태 양호

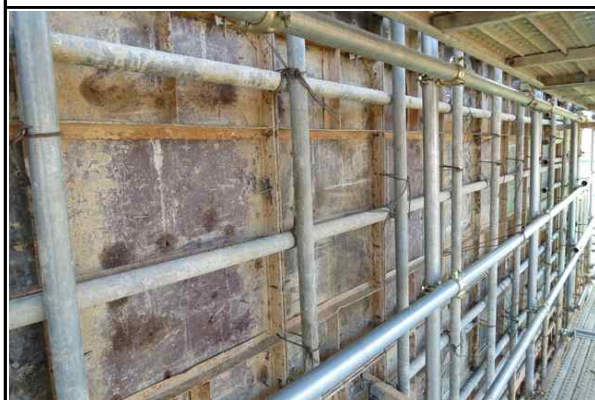
교대 A1 가설계단 설치 상태 양호

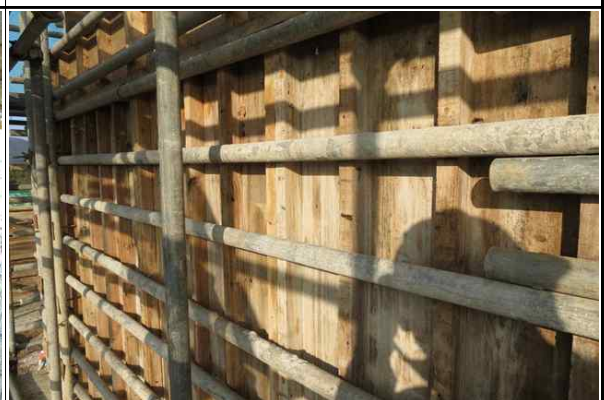
교대 A1 거푸집 설치 상태 ①

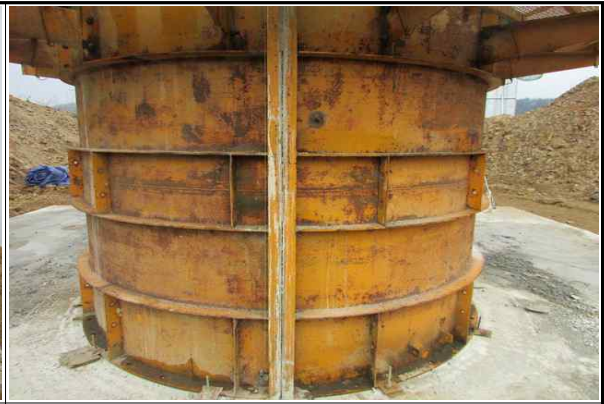
교각 P2 기둥부 강재거푸집 설치 상태①

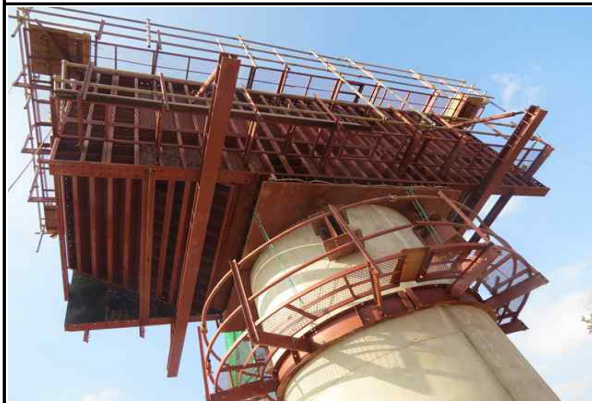
교각 P2 기둥부 강재거푸집 설치 상태②

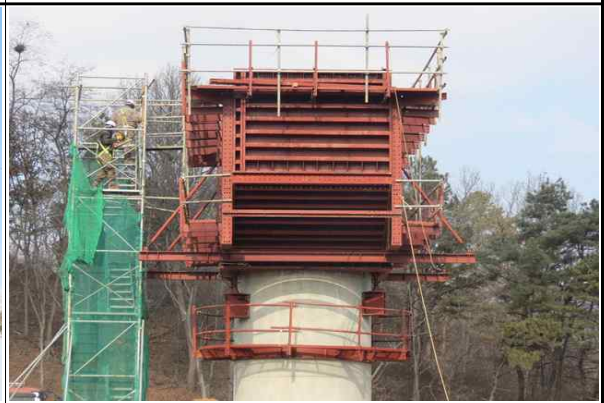
교각 P2 두부 강재거푸집 설치 상태①

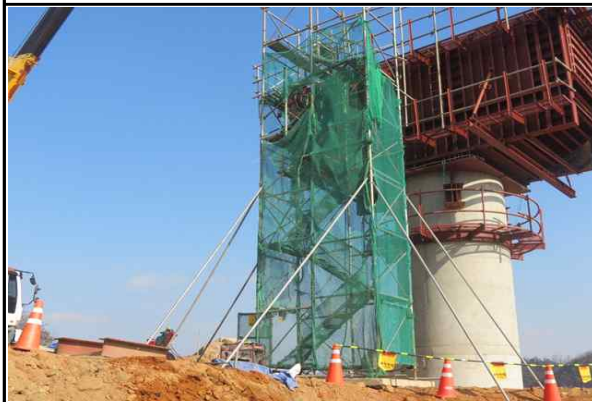
교각 P2 두부 강재거푸집 설치상태②

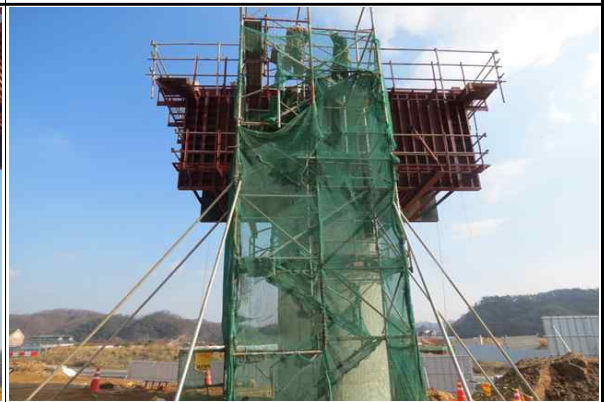
교각 P2 워킹타워 설치 상태①

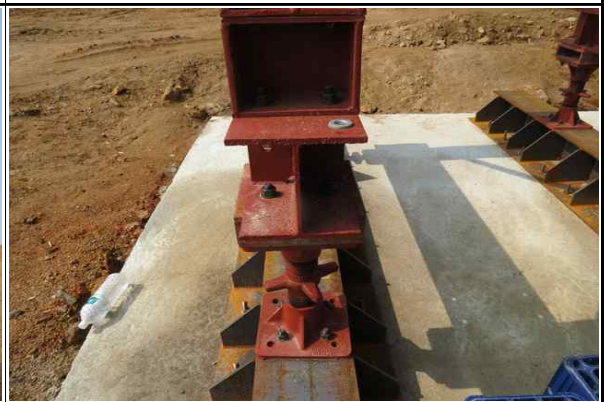
가설벤트 볼트 및 집합부 체결상태 양호

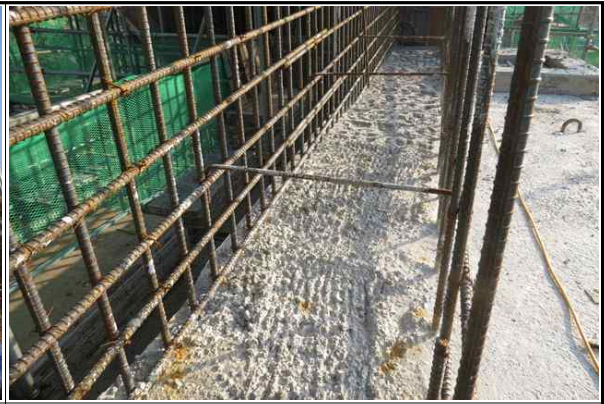
교대 A1 신·구 콘크리트 접합부 치핑상태  
양호  
(2017.01.03)

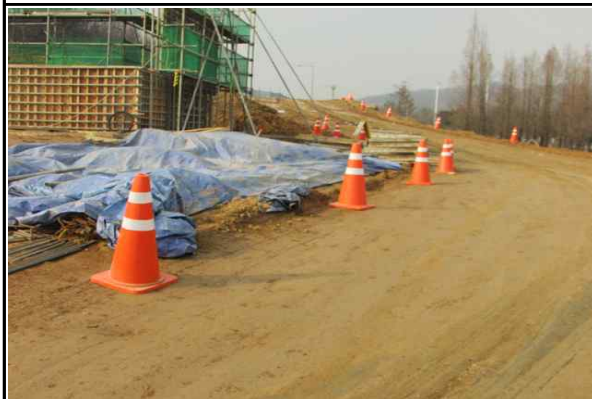
교각 P1 기초 작업장 주변 추락방지를 위한 안전웬스 설치 현황

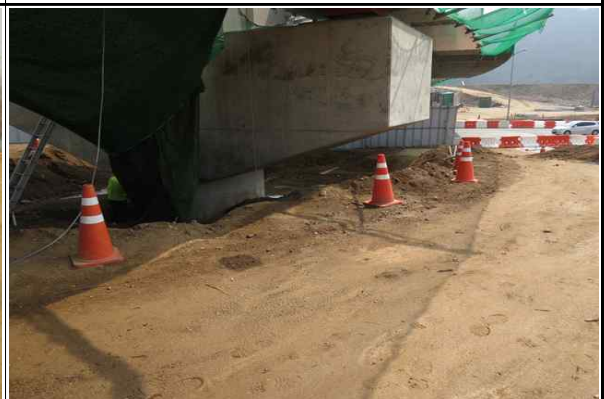
교각 P2 기초 작업장 주변 추락방지를 위한 안전웬스 및 라바콘 설치 현황

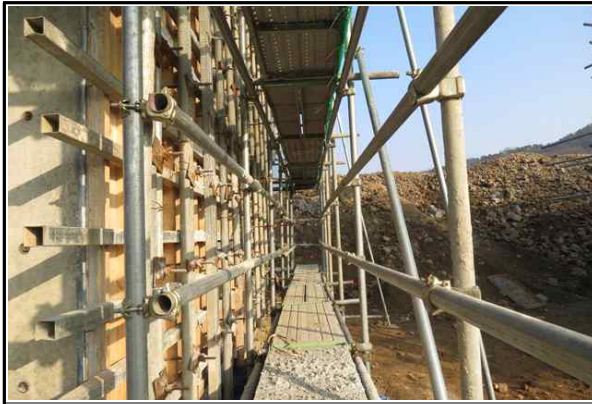
교대 A1 가설통로 설치 상태 양호

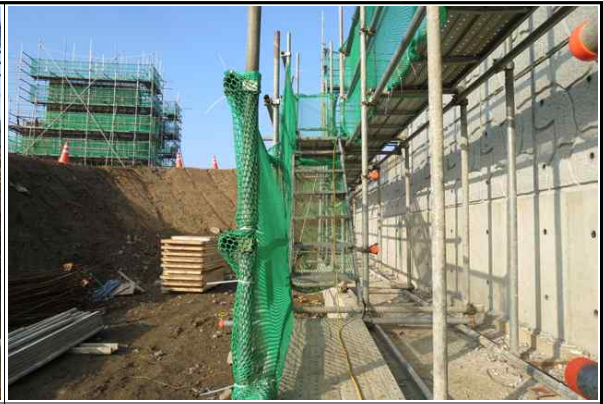
교대 A1 가설계단 설치 상태 양호

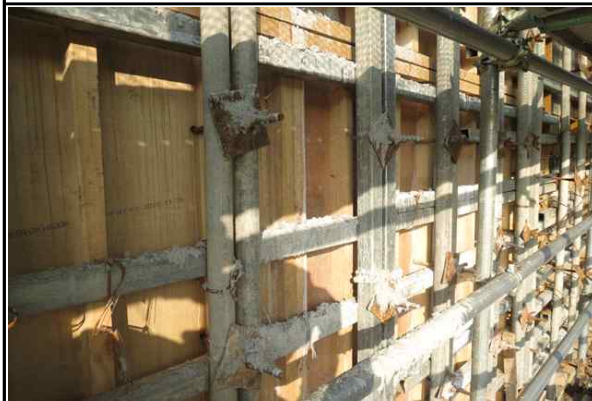
교대 A1 거푸집 설치 상태 양호

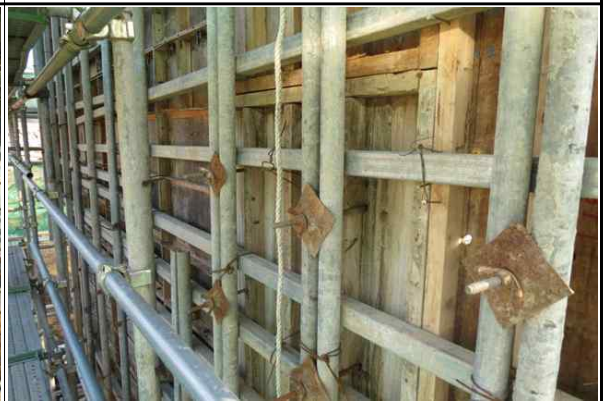
교대 A1 거푸집 설치 상태 양호

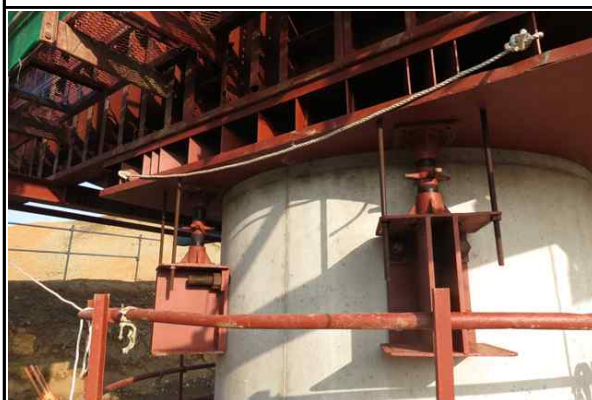
교각 P1 강재거푸집 설치 상태 양호

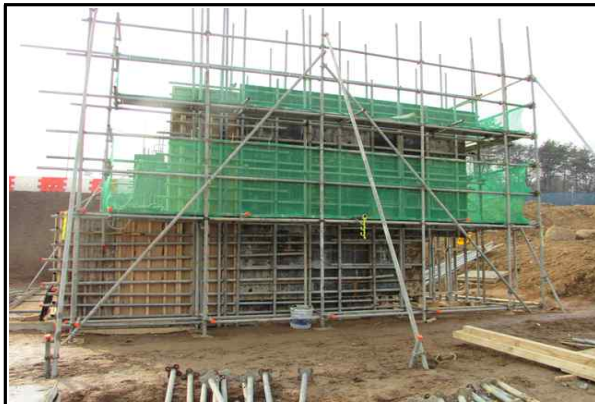
교각 P1 위킹타워 설치 상태 양호

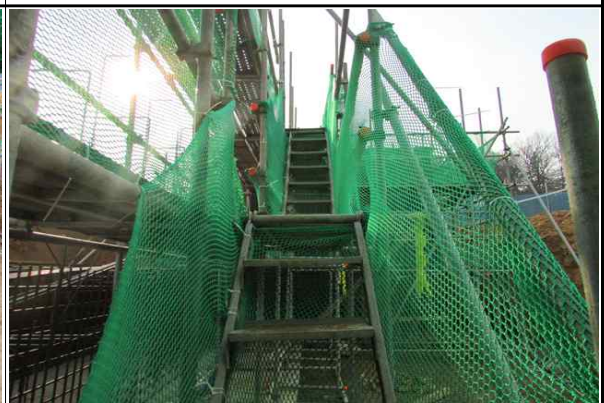
교대 A2 가설통로 설치 상태 양호

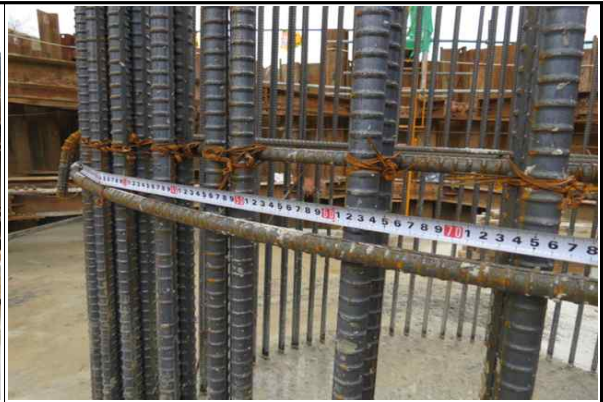
교각 P1(오창) 기둥부 철근배근 간격 확인  
(2015.04.07)

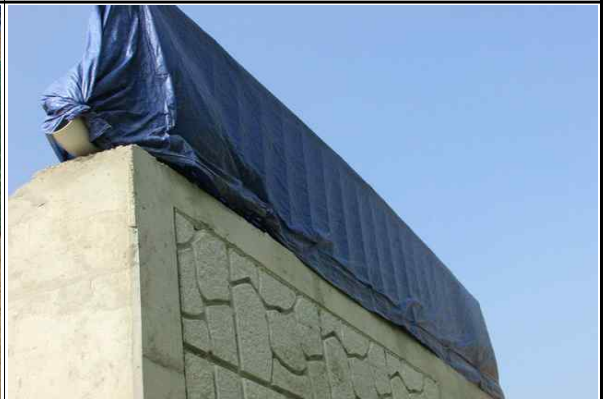
교대 A2 노출철근 보호덮개 설치 현황  
(2016.06.13)

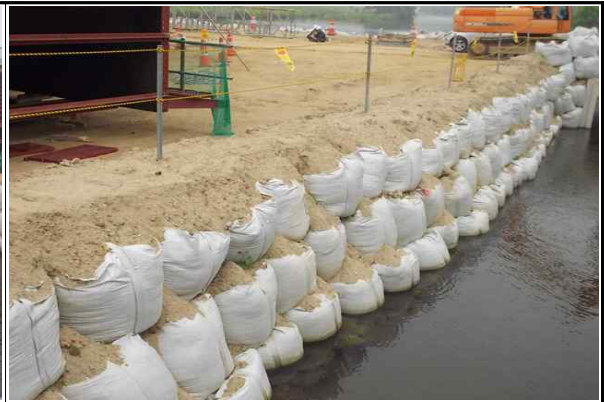
마대쌓기 시공 상태 양호

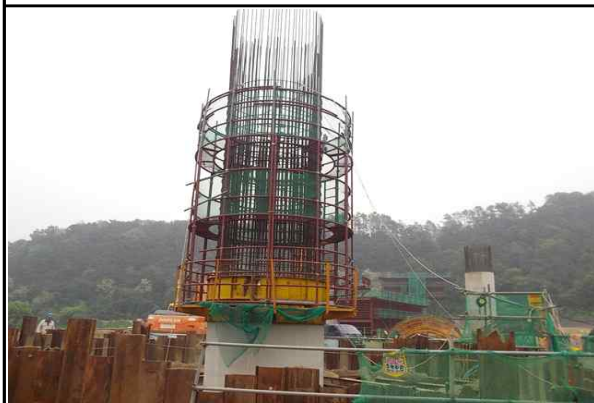
교각 기둥부 강제거푸집 설치 현황①

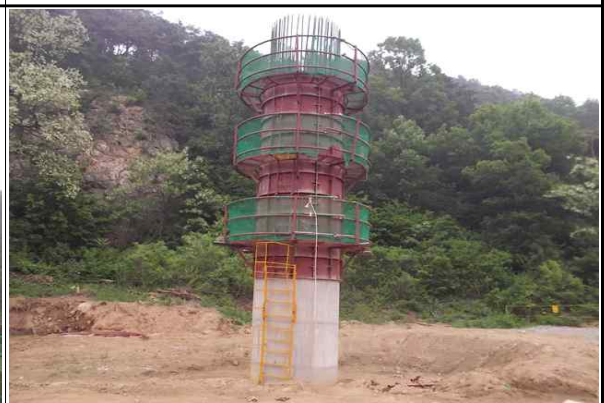
교각 기둥부 강제거푸집 설치 현황②

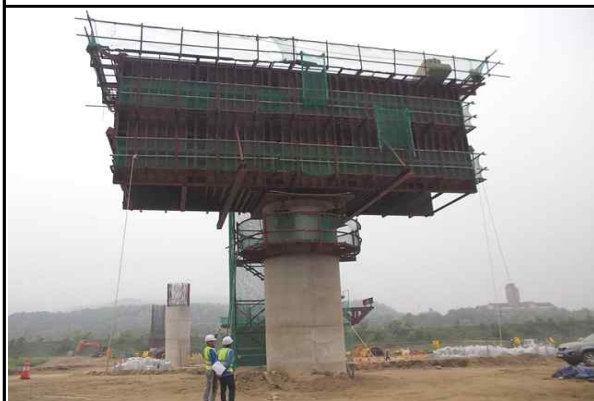
교각 코핑부 강제거푸집 설치 현황①

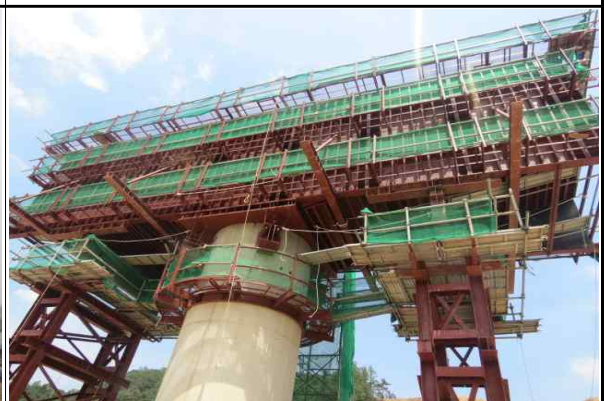
교각 코핑부 강제거푸집 설치 현황②

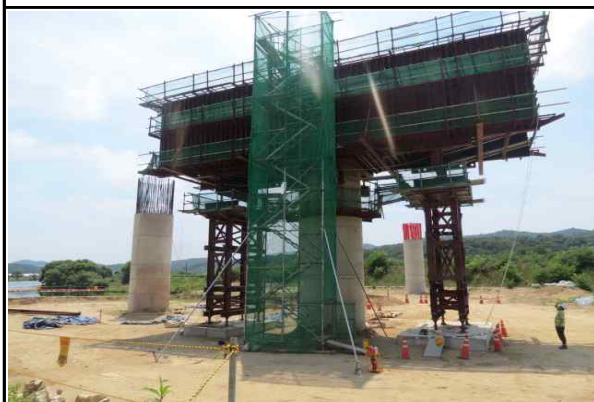
교각 코핑부 시공을 위한 가설벤트 및 워킹타워 설치 현황

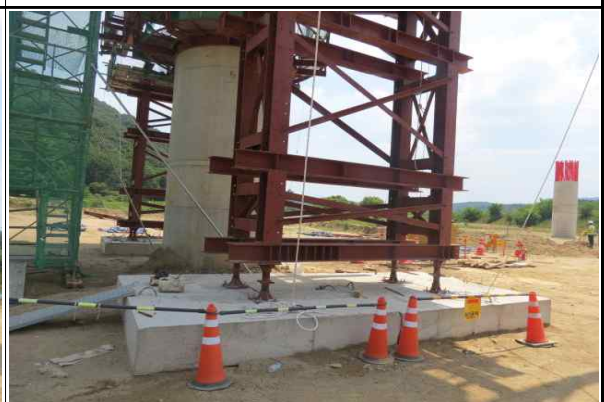
가설벤트 기초부 시공 상태

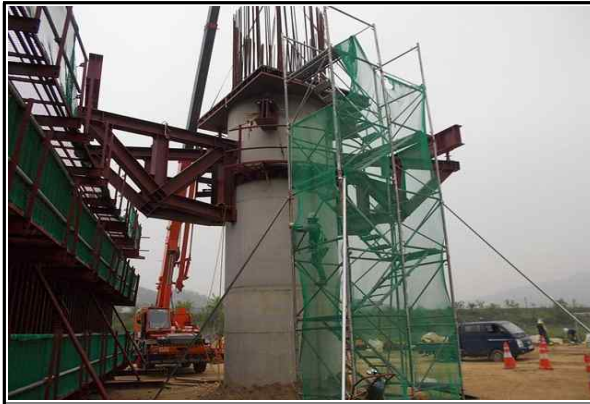
위킹타워 설치 현황①

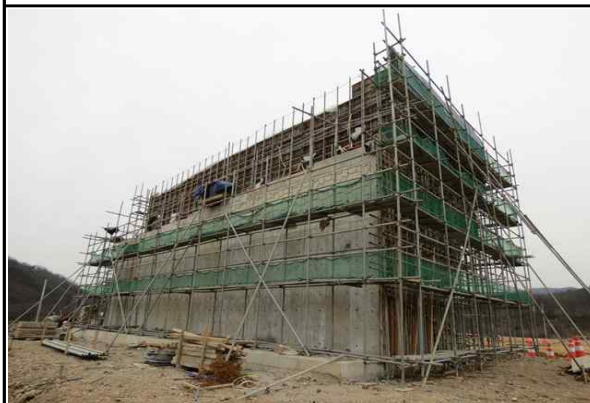
교대 A1 거푸집 및 가설비계 설치 현황①

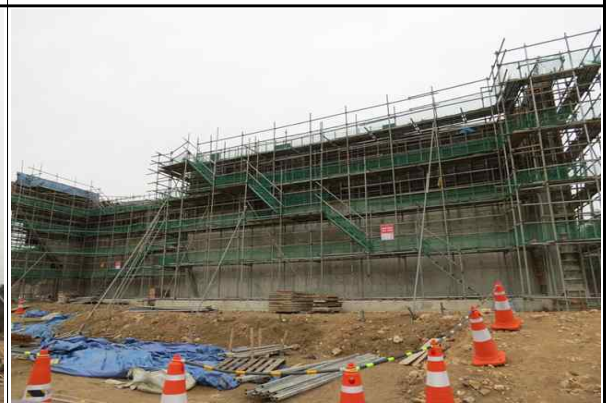
교대 A1 거푸집 및 가설비계 설치 현황②

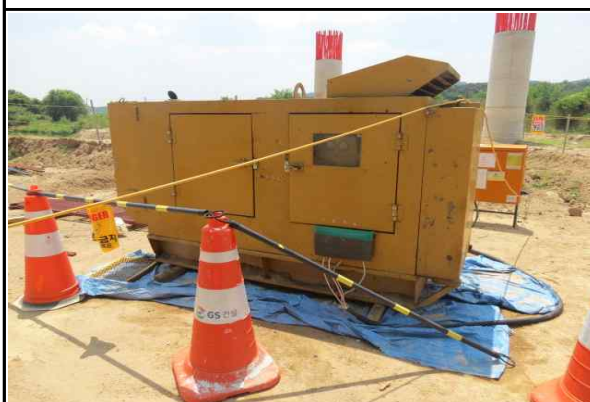
현장내 가설발전기 설치·운용 현황

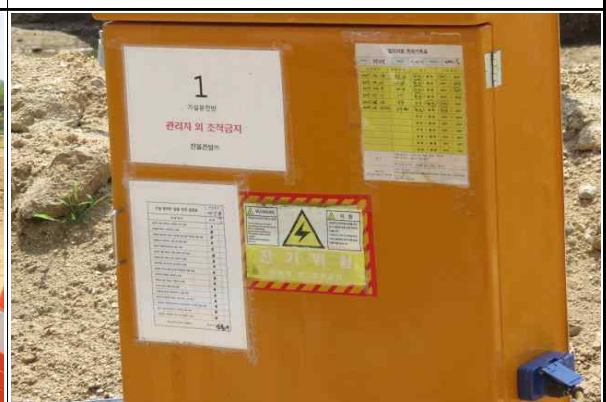
현장내 가설분전반 설치·운용 현황

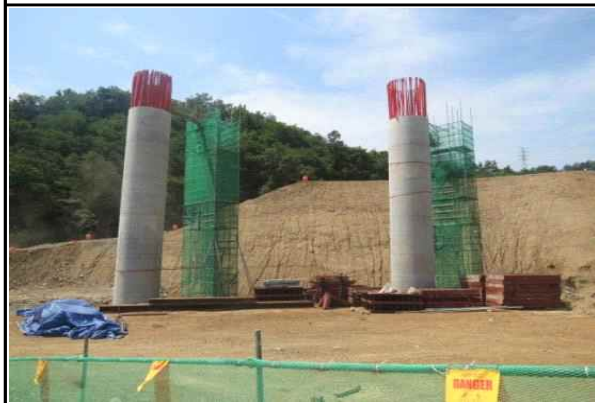
교각 P1 시공 현황  
(2015.06.29)

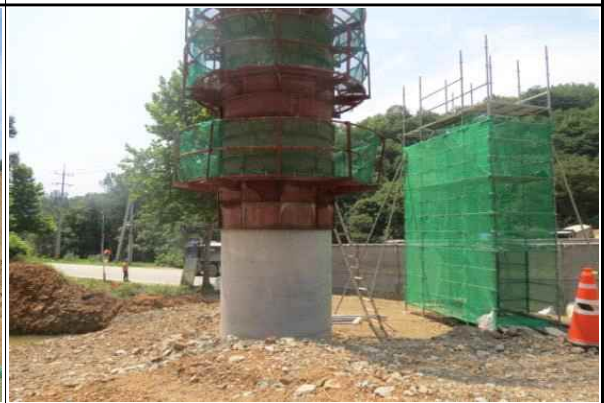
교각 P3 기둥 옥산방향 시공 현황  
(2015.06.29)

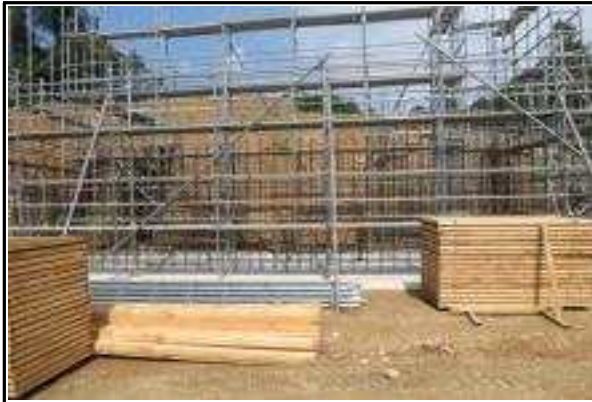
교대 A2 옥산방향 시공 현황  
(2015.09.04)

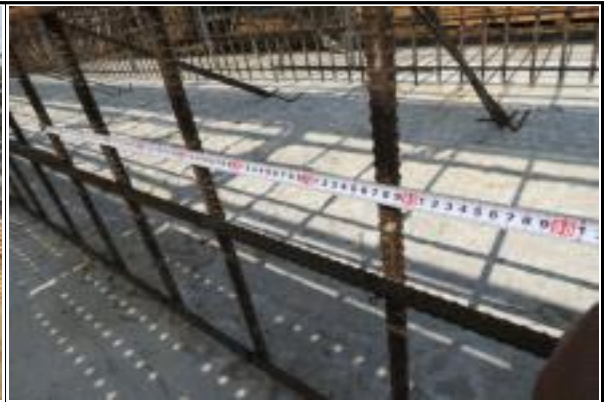
교대 A2 옥산방향 벽체 철근배근상태 양호  
(2015.09.04)

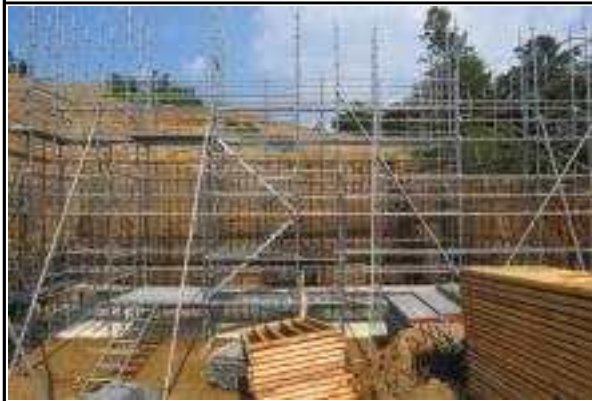
교대 A2 오창방향 시공 현황  
(2015.09.04)

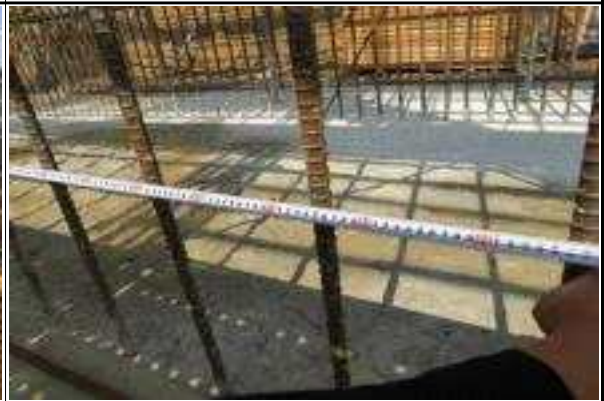
교대 A2 오창방향 벽체 철근배근상태 양호  
(2015.09.04)

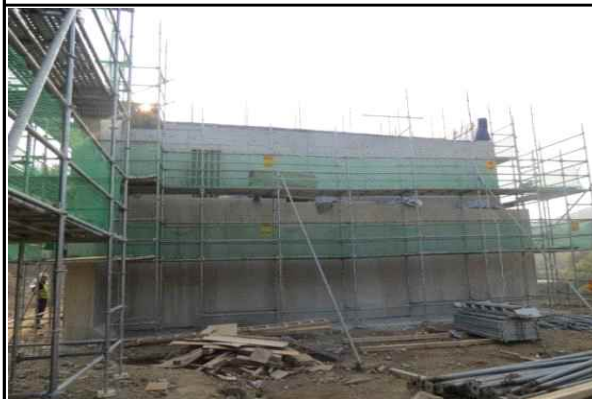
교대 A1 옥산방향 시공 현황  
(2015.11.03)

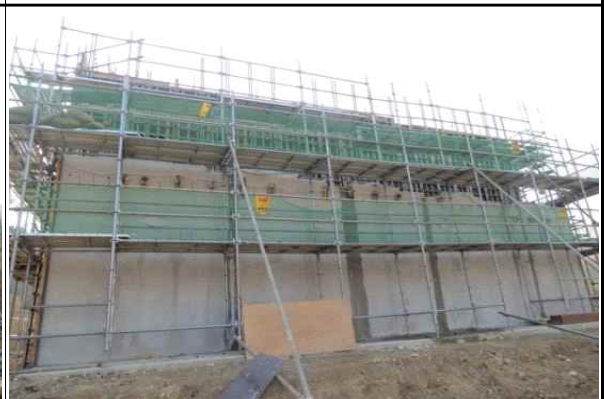
교대 A2 오창방향 시공 현황  
(2015.11.03)

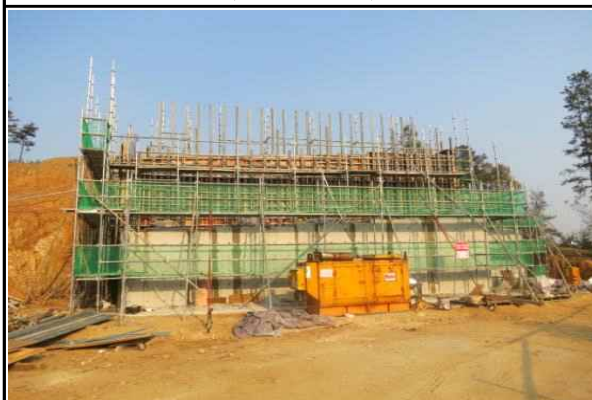
교대 A2 옥산방향 시공 현황  
(2015.11.03)

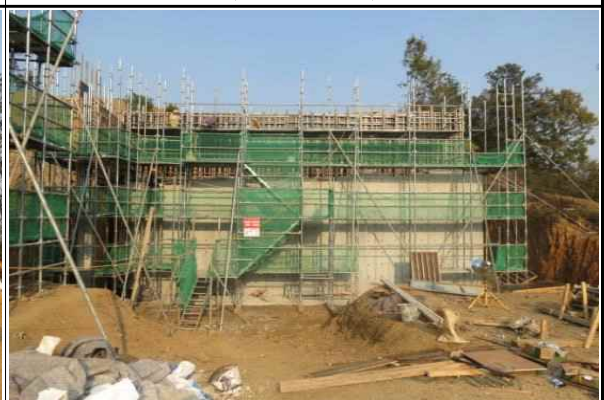
교대 A2 오창방향 시공 현황  
(2015.11.03)

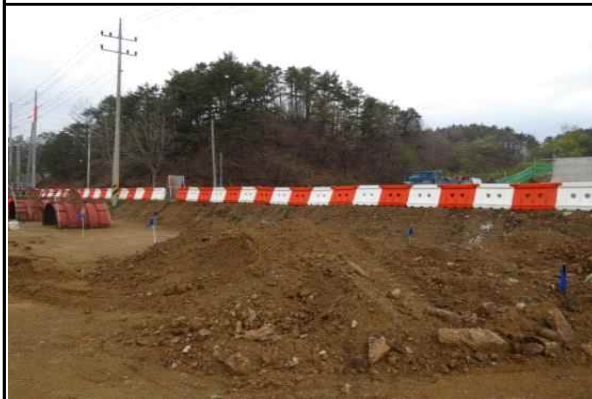
현장 인접도로 안전시설(PE방호벽) 설치상태 양호

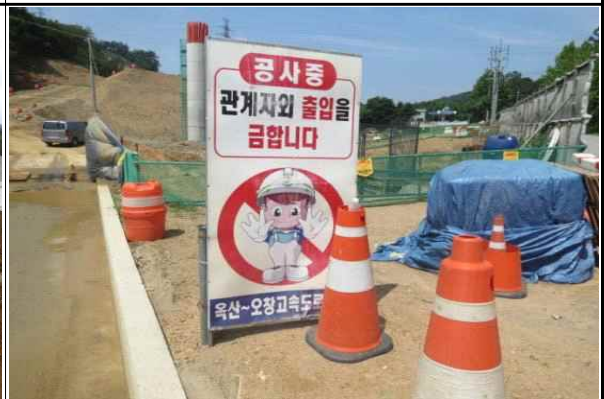
현장 출입구 공사 안내간판 설치상태 양호

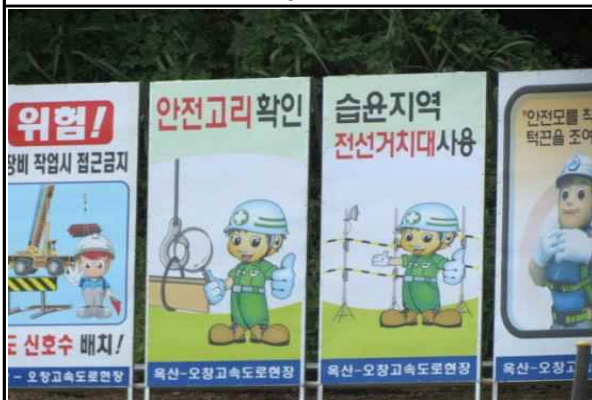
현장내 안전간판 설치상태 양호
