# 부 록

1. 기 실시한 비파괴 시험 DATA
2. 확인사진

# **1. 기 실시한 비파괴 시험 DATA**

## **1.1 옥산JCT Ramp-A교 2차 정기안전점검**

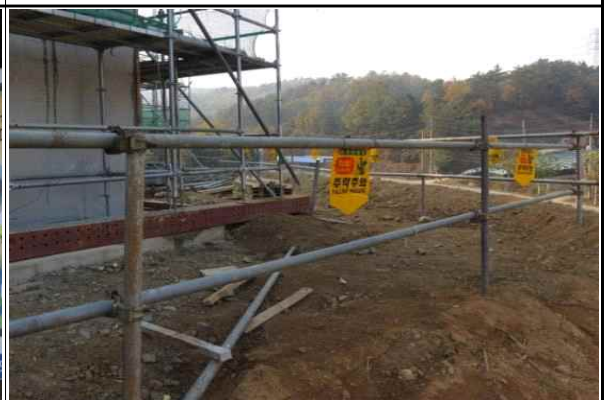
현장내 안전난간 설치상태 양호

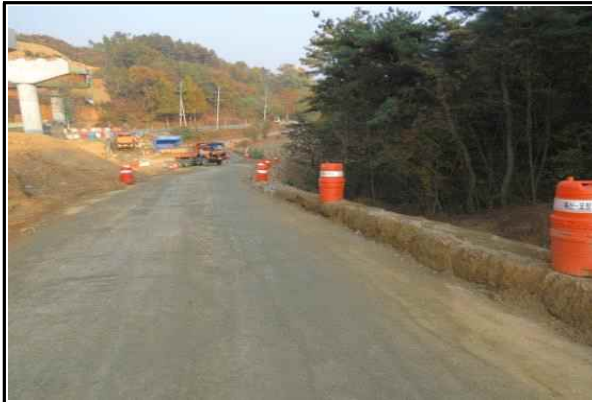
현장내 안전시설(PE드럼) 설치상태 양호

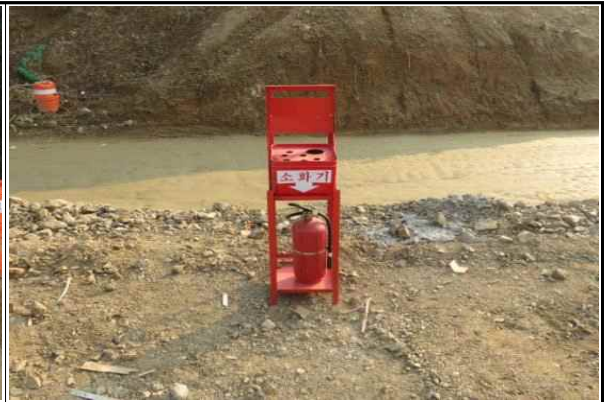
현장내 소화기 배치 현황

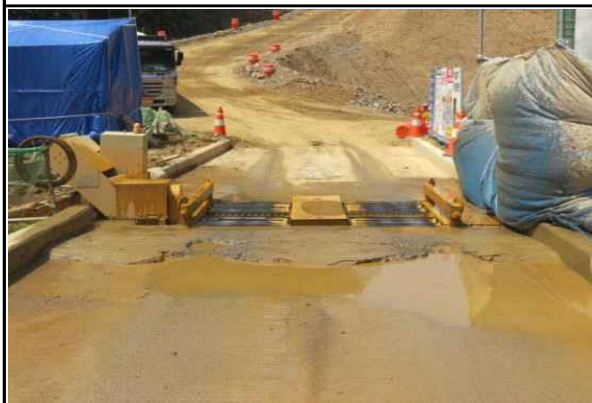
현장 진출입로 세륜기 설치 현황

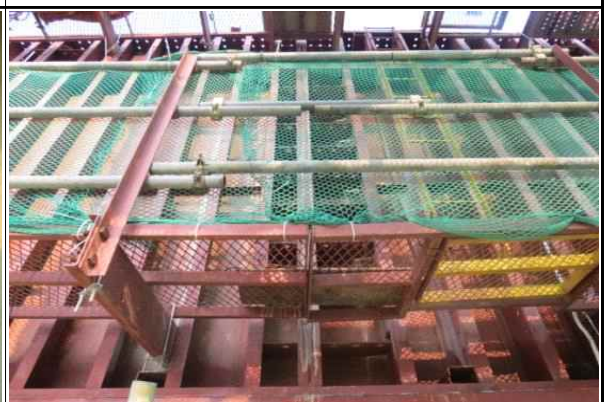
강제거푸집 설치·고정 상태 양호②

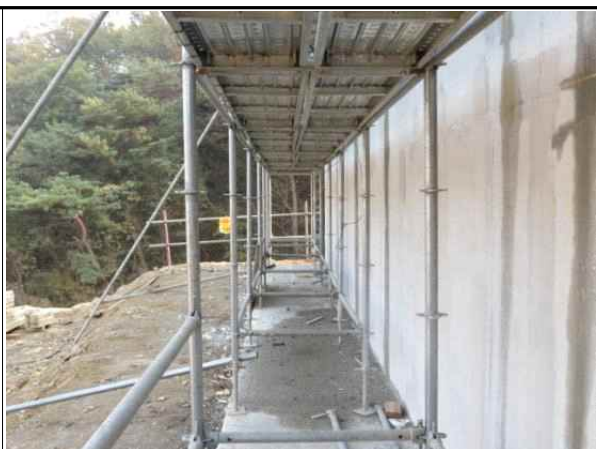
교대 가설비계 설치·고정 상태 양호

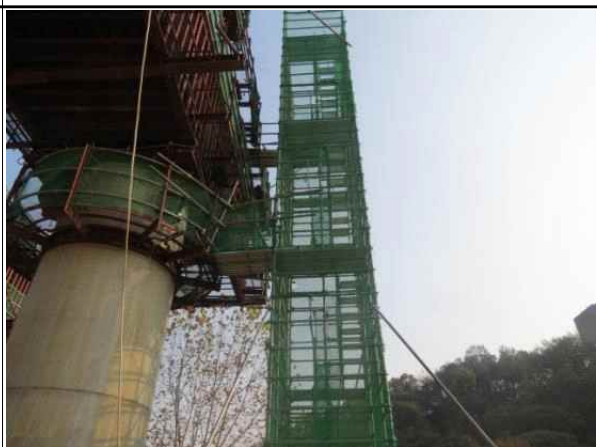
교각 워킹타워 설치·고정 상태 양호

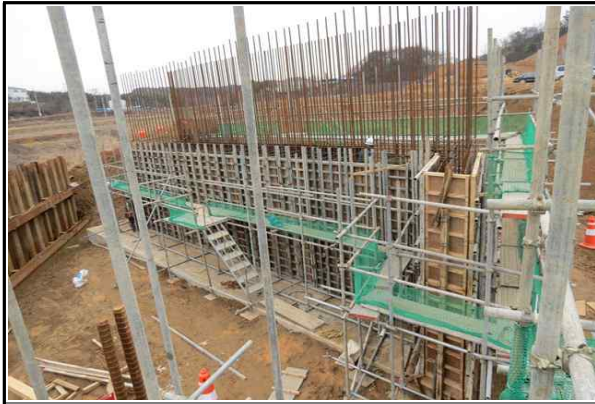
교대 A2(옥산방향) 시공 전경  
(2016.03.08)

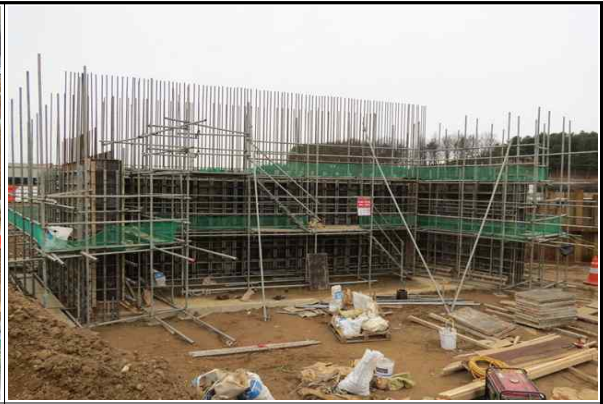
교대 A2(오창방향) 시공 전경  
(2016.03.08)

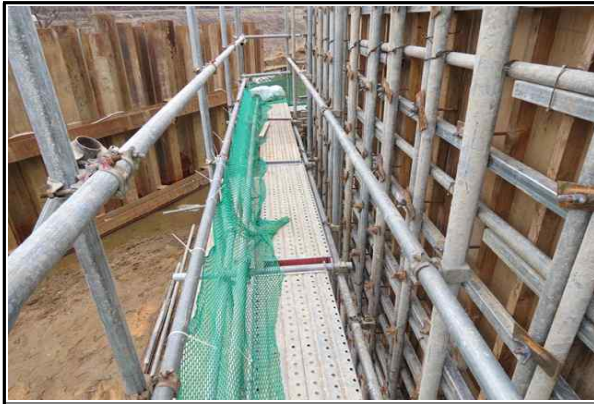
교대 A2 가설통로 설치 상태 양호②

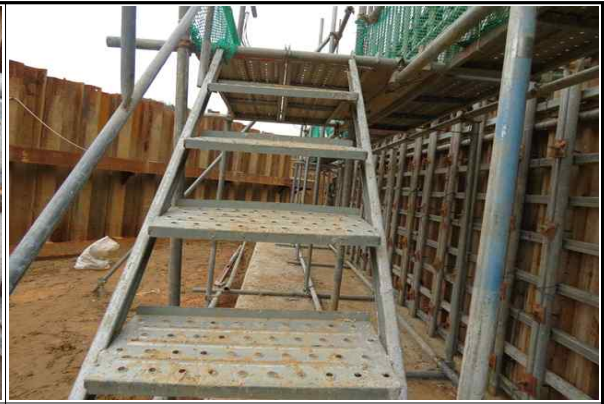
교대 A2 가설계단 설치 상태 양호

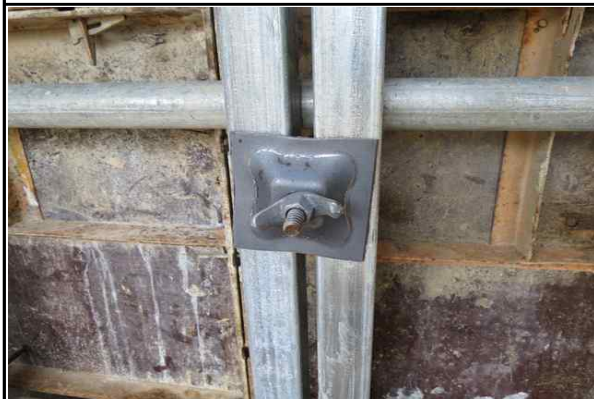
교대 A2 거푸집 설치 및 고정 상태 양호①

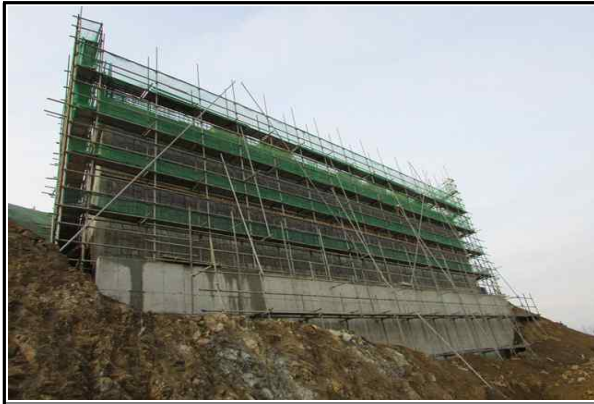
교대 A1 시공 전경①  
(2016.12.13)

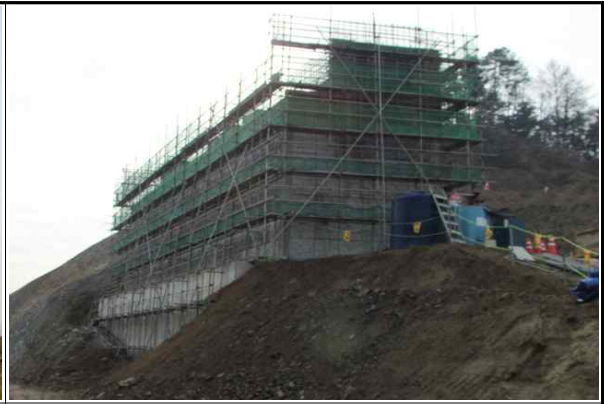
교대 A1 시공 전경②  
(2016.12.13)

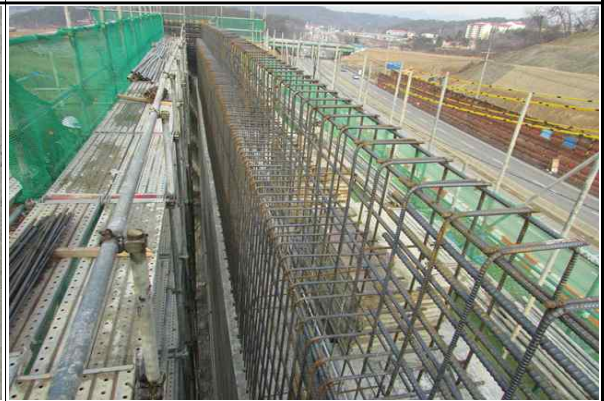
교대 A1 홍벽부 철근배근 현황  
(2016.12.13)

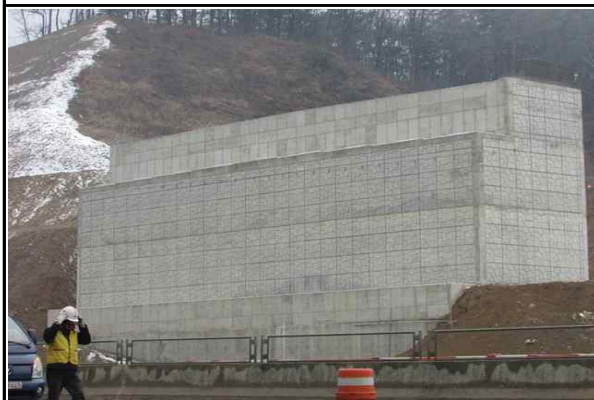
교대 A1 시공 전경  
(2017.01.12)

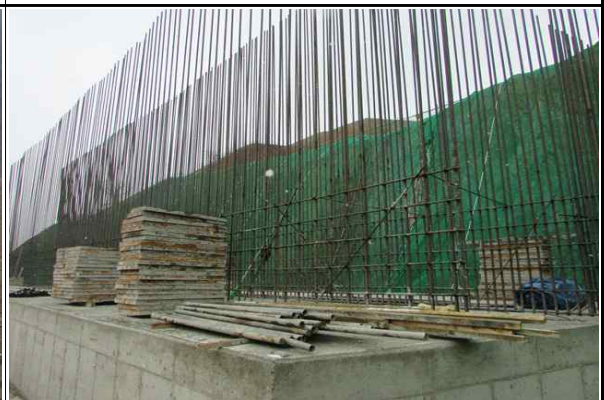
교대 A2 시공 전경  
(2017.01.12)

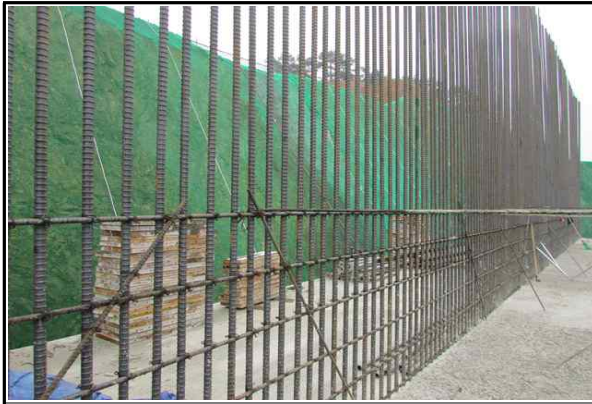
교대 A2 구체부 철근배근 시공 현황  
(2017.01.12)

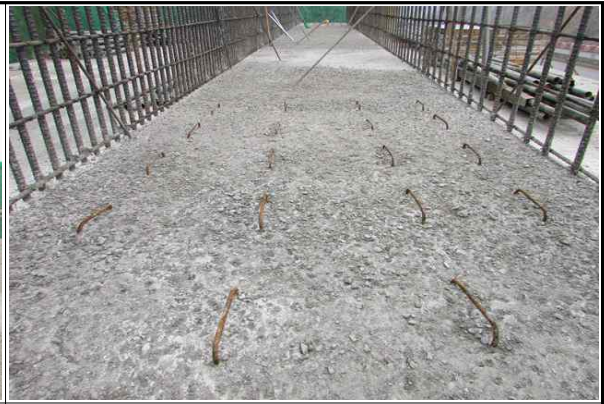
교대 A2 신·구 콘크리트 접합부 치핑상태  
양호  
(2017.01.12)

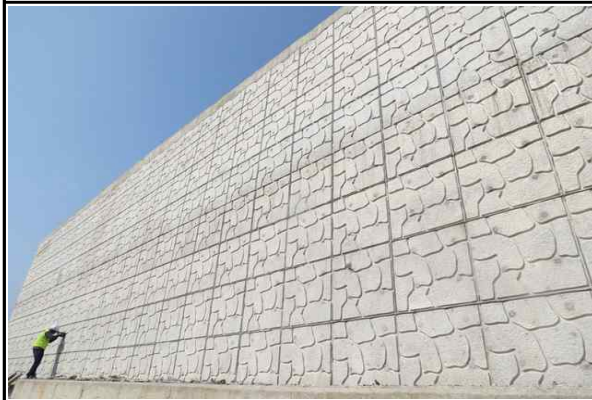
교대 A2 전면부 시공 전경  
(2017.04.07)

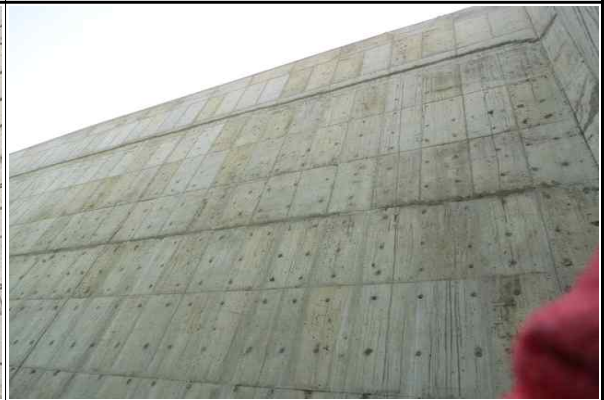
교대 A2 배면부 시공 전경  
(2017.04.07)

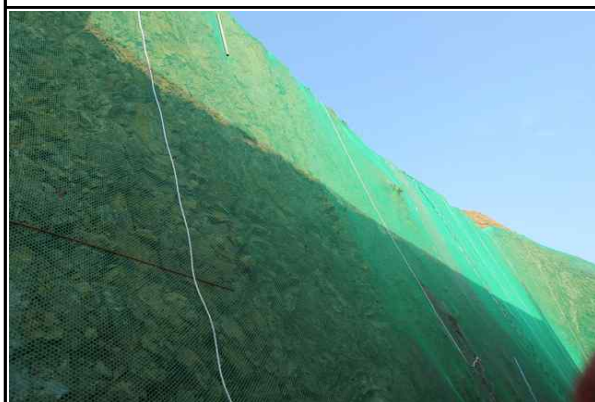
교대 A2 인접 법면 보호망 설치 현황①

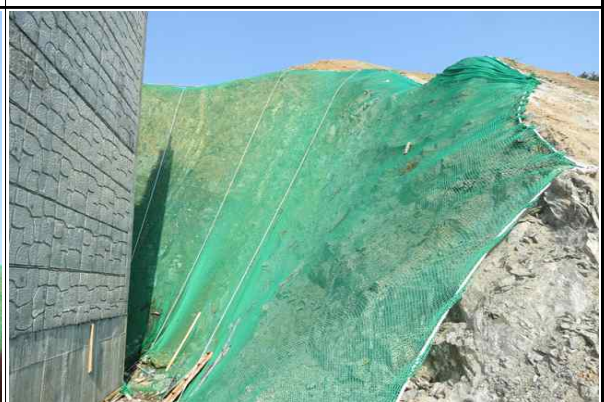
교대 A2 인접 법면 보호망 설치 현황②

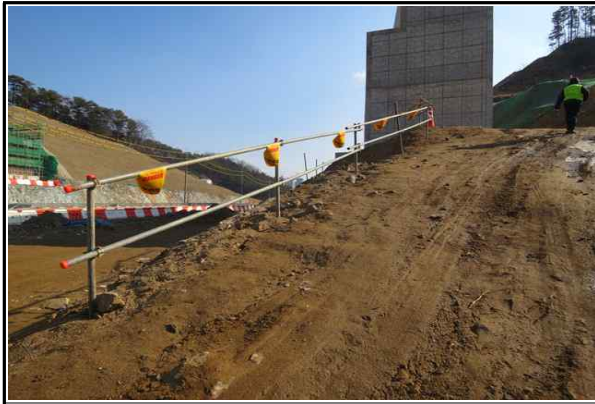
교대 A1 진입로 안전난간 설치 현황①

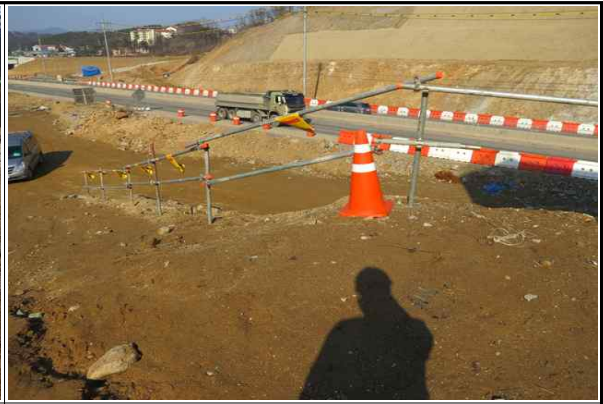
교대 A1 진입로 안전난간 설치 현황②

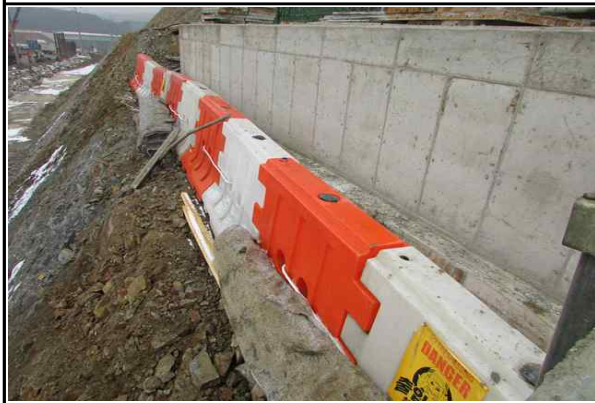
교대 A2 작업장 주변 안전시설(PE방호벽) 설치 현황①

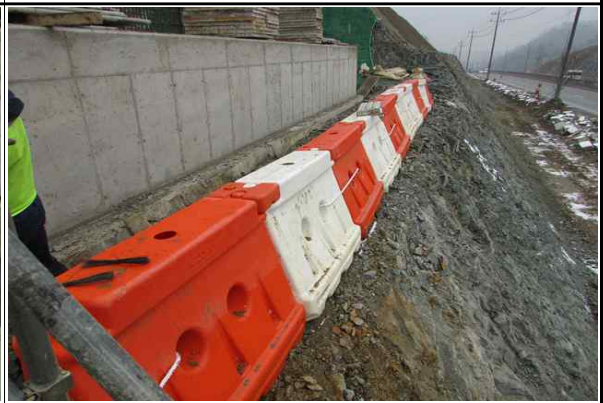
교대 A2 작업장 주변 안전시설(PE방호벽) 설치 현황②

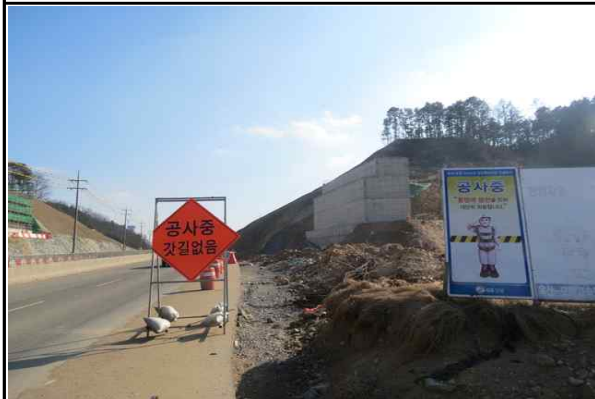
인접도로 주변 공사안내간판 설치 현황

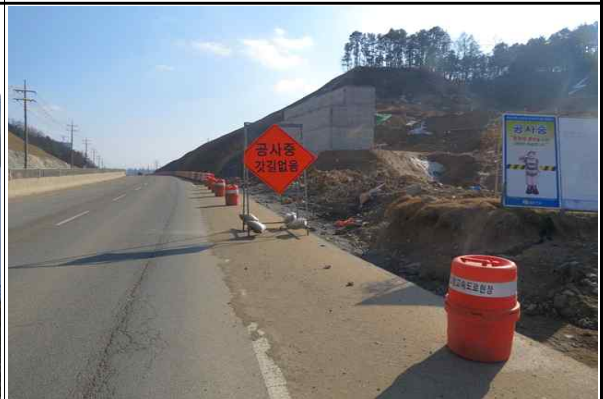
인접도로 주변 안전시설(PE드럼) 설치 현황

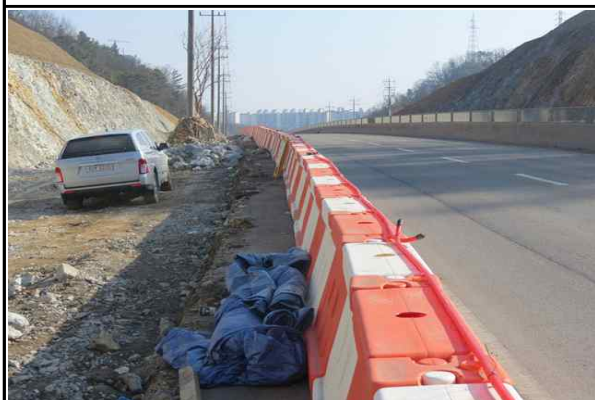
인접도로 주변 안전시설(PE방호벽) 설치  
현황①

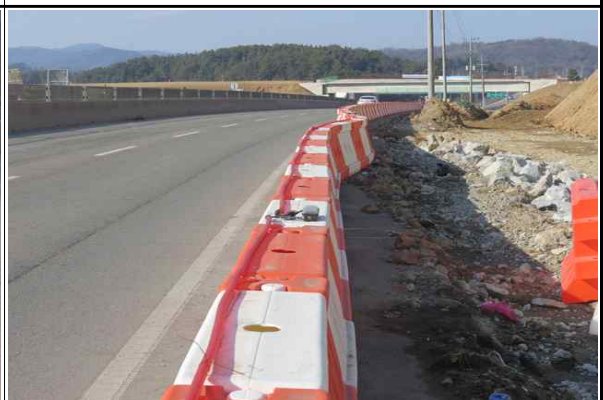
인접도로 주변 안전시설(PE방호벽) 설치  
현황②

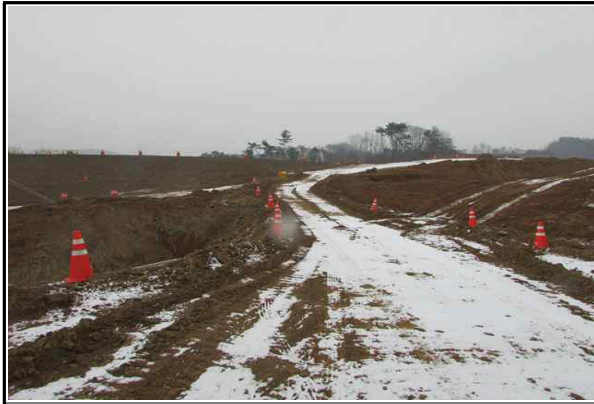
현장내 안전시설(라바콘) 설치 현황①

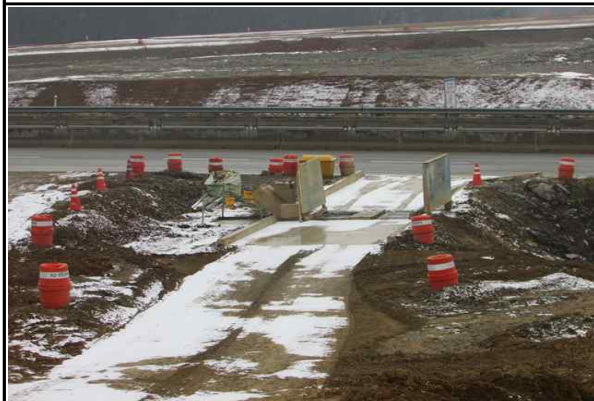
현장 진출로 세륜기 설치 및 운용 현황

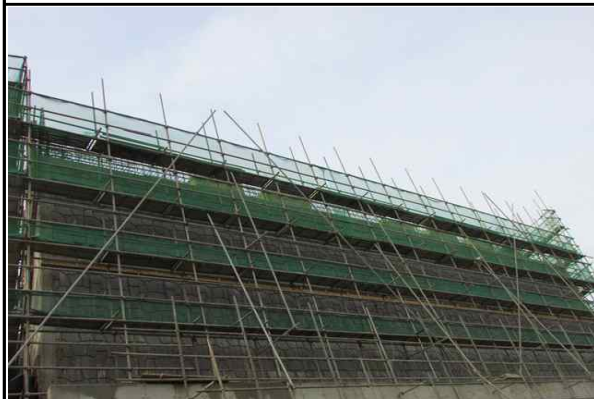
교대 A1 가설비계 설치 현황①

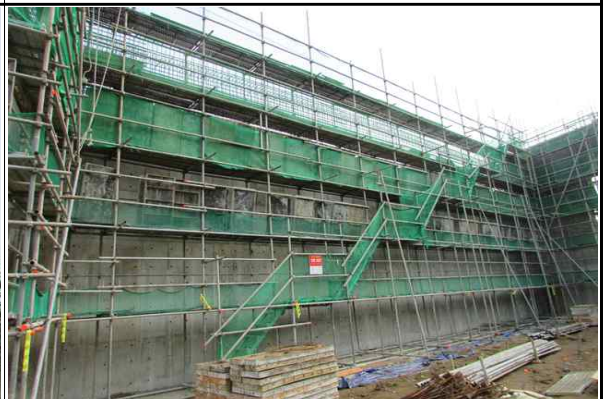
교대 A1 가설비계 설치 현황②

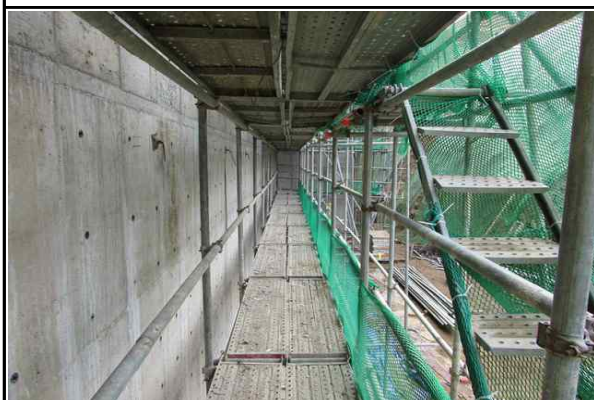
교대 A1 가설통로 설치 및 고정상태 양호

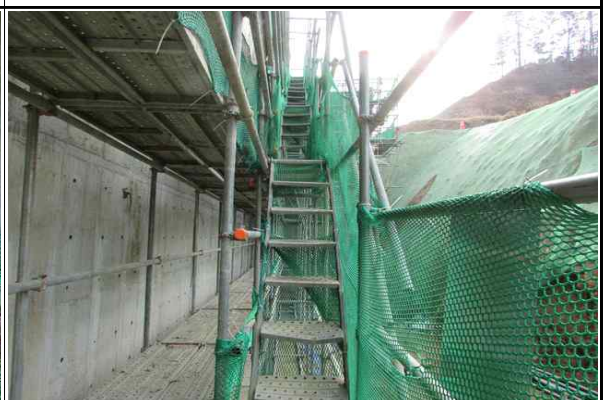
교대 A1 가설계단 설치 및 고정상태 양호

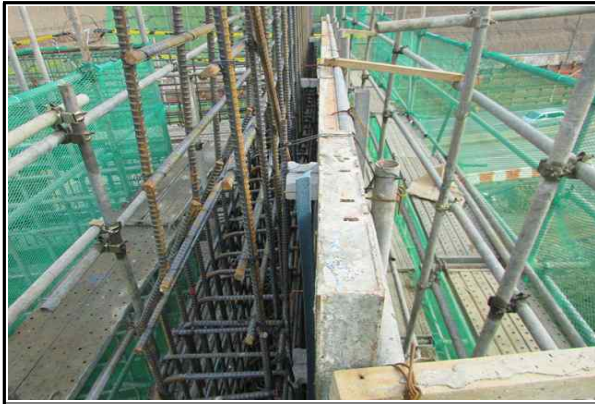
교대 A1 거푸집 설치 및 고정상태 양호①

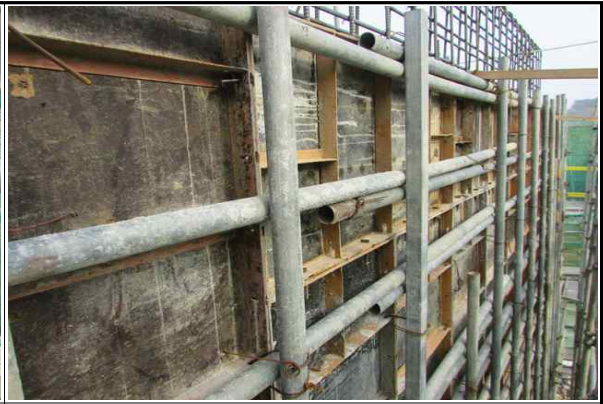
교대 A1 거푸집 설치 및 고정상태 양호②

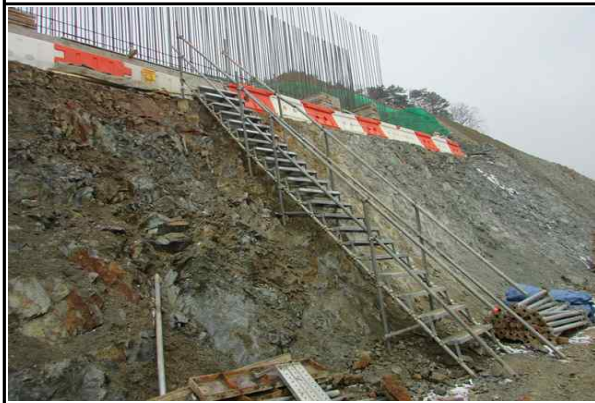
교대 A2 진입을 위한 가설계단 설치 현황

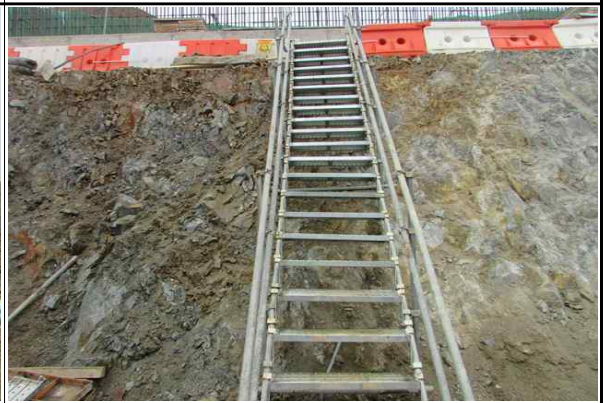
교대 A2 가설계단 설치 및 고정상태 양호

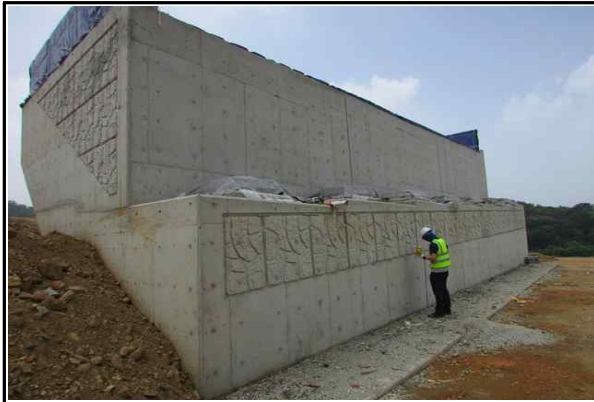
교대 A1 시공 현황①  
(2016.06.13)

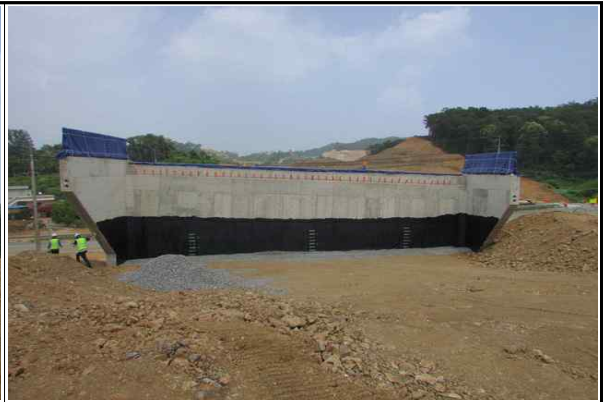
교대 A1 시공 현황②  
(2016.06.13)

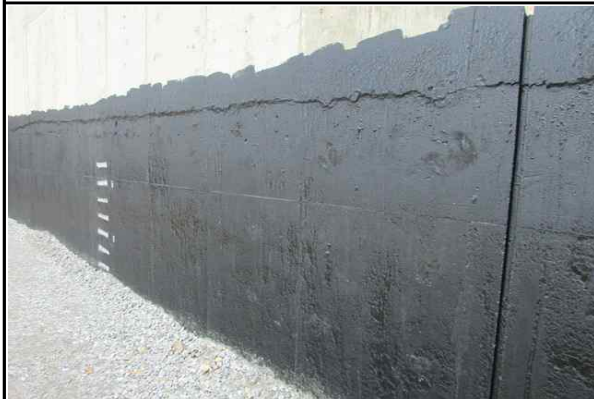
교대 A1 되메우기부 방수페인트 시공 상태  
(2016.06.13)

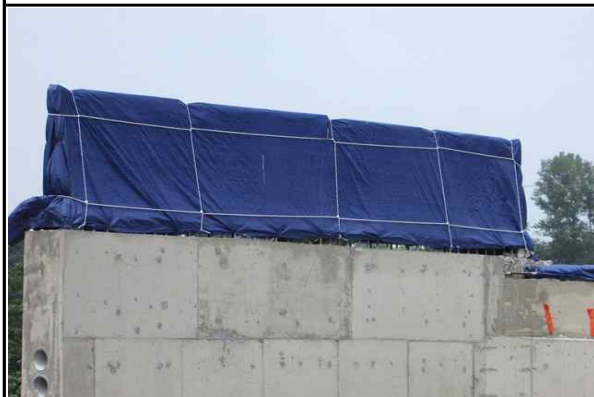
교대 A1 노출철근 보호덮개 설치 현황①  
(2016.06.13)

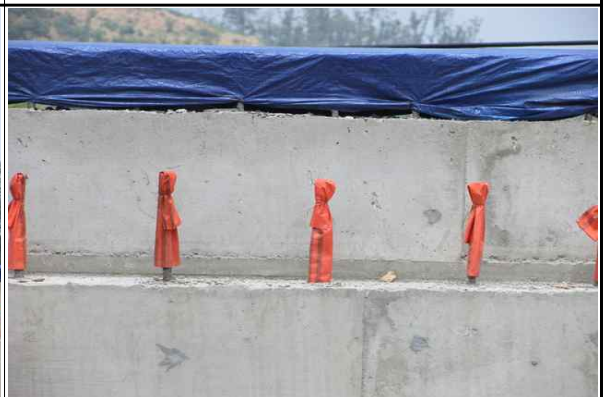
교대 A1 노출철근 보호덮개 설치 현황②  
(2016.06.13)

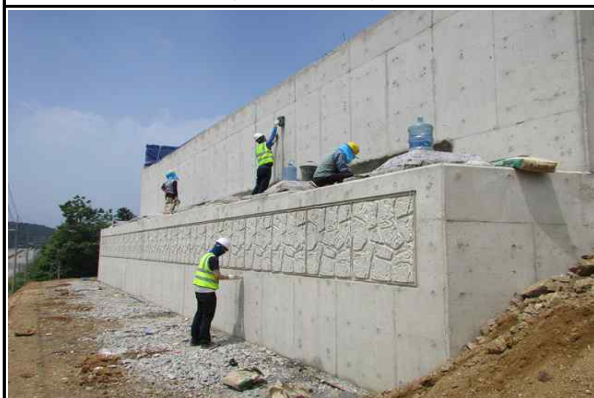
교대 A2 시공 현황①  
(2016.06.13)

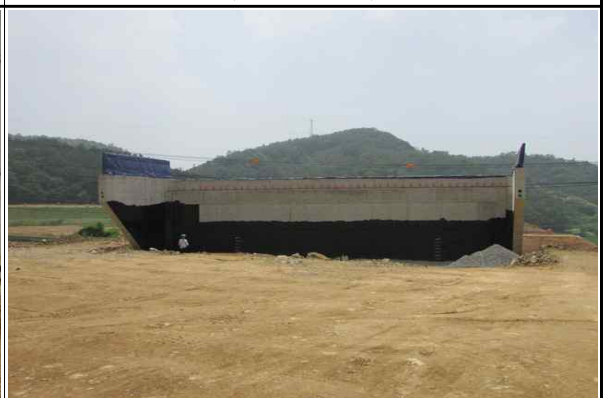
교대 A2 시공 현황②  
(2016.06.13)

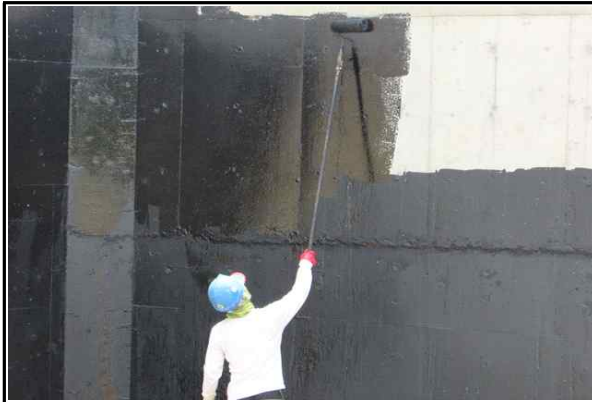
교대 A2 되메우기부 방수페인트 시공 현황  
(2016.06.13)

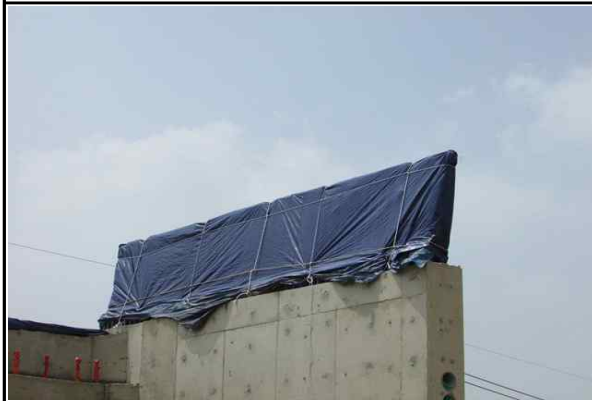
교대 A2 노출철근 보호덮개 설치 현황①  
(2016.06.13)

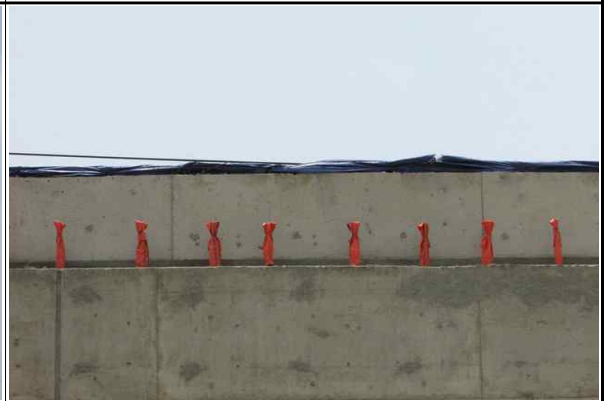
교대 A2 노출철근 보호덮개 설치 현황②  
(2016.06.13)

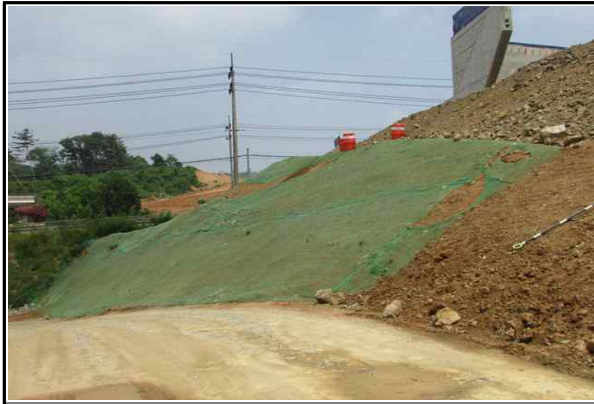
교대 A1 인접법면 보호상태 양호

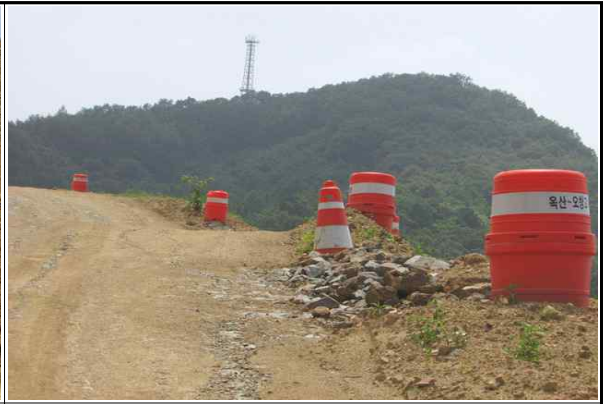
현장내 안전시설 설치상태 양호①

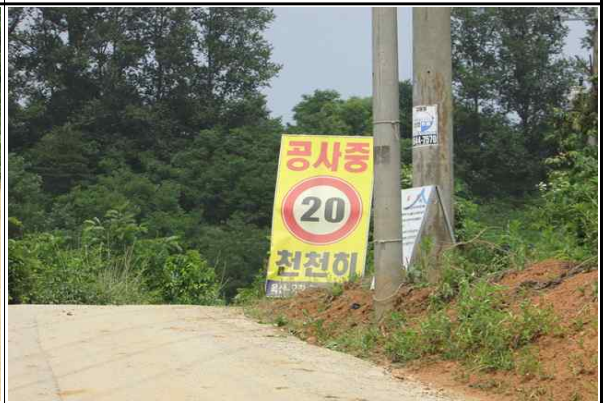
현장내 안전간판 설치상태 양호

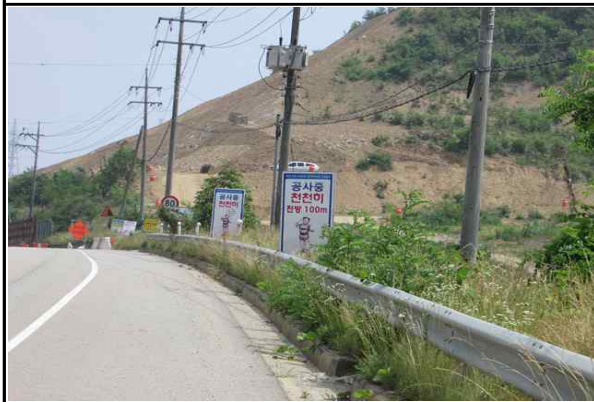
인접도로 공사안내간판 설치상태 양호

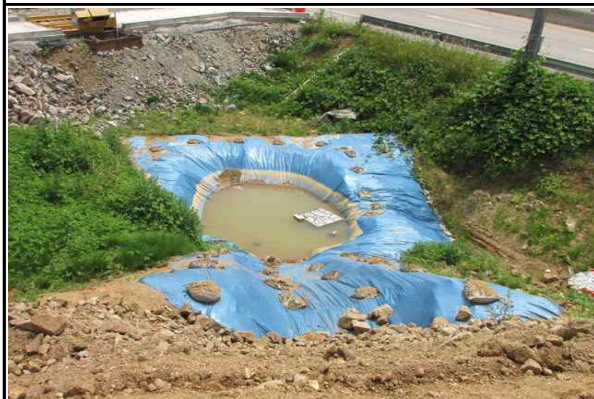
침사지 설치·운용 현황

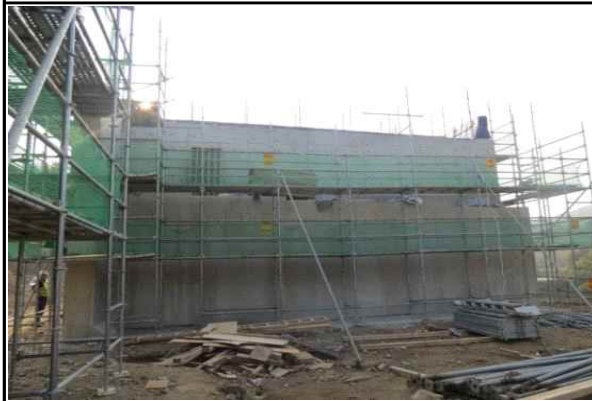
교대 A1 옥산방향 시공 현황  
(2015.11.03)

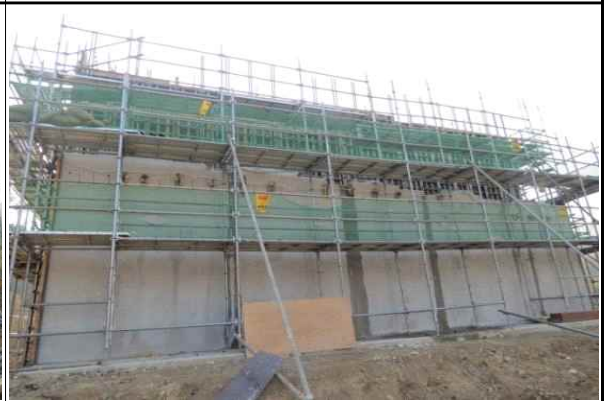
교대 A2 오창방향 시공 현황  
(2015.11.03)

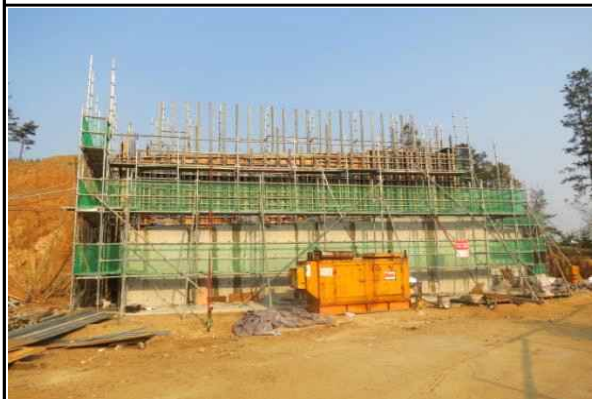
교대 A2 옥산방향 시공 현황  
(2015.11.03)

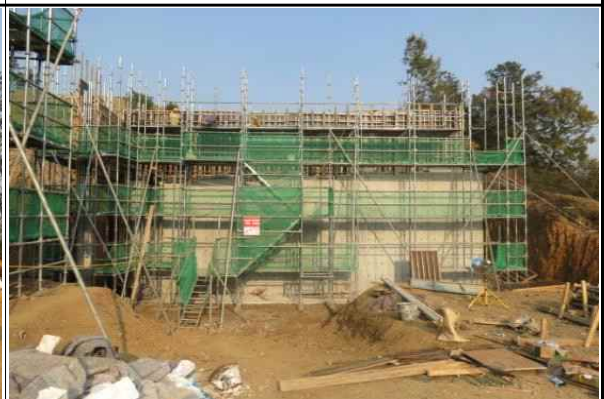
교대 A2 오창방향 시공 현황  
(2015.11.03)

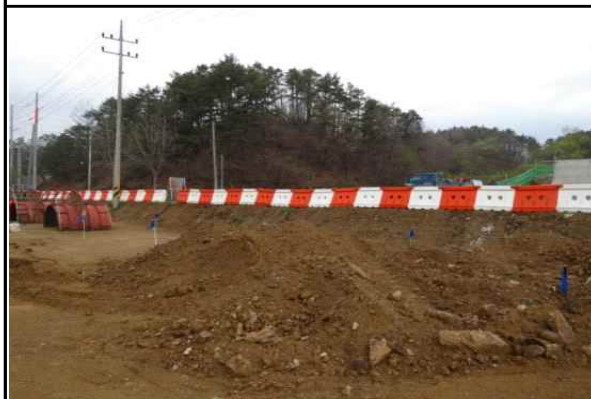
현장 인접도로 안전시설(PE방호벽) 설치상태 양호

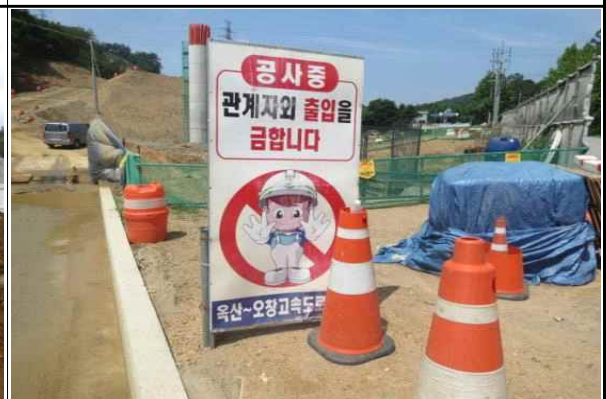
현장 출입구 공사 안내간판 설치상태 양호

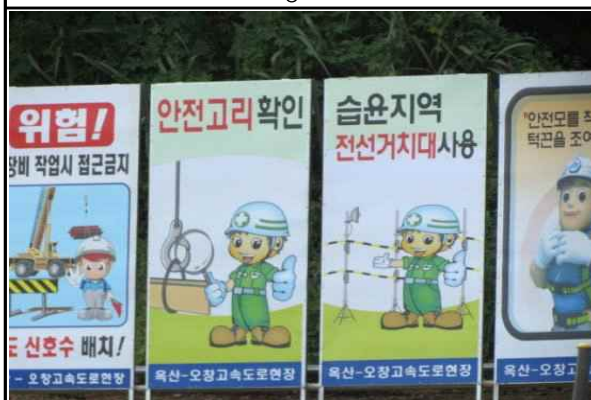
현장내 안전간판 설치상태 양호

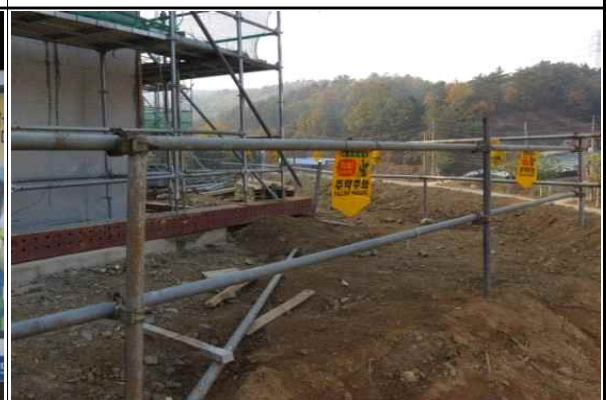
현장내 안전난간 설치상태 양호

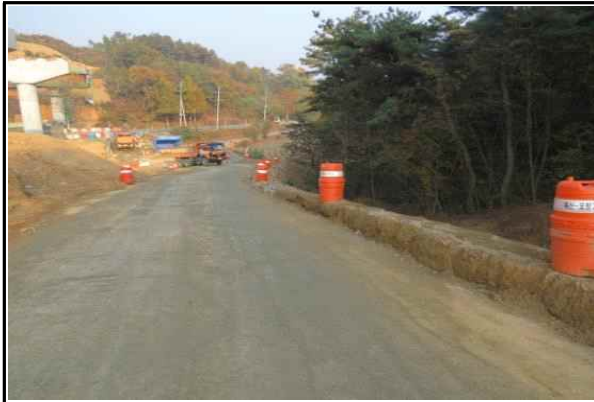
현장내 안전시설(PE드럼) 설치상태 양호

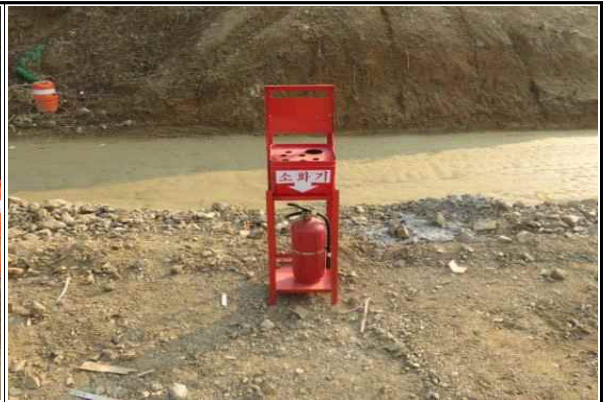
현장내 소화기 배치 현황

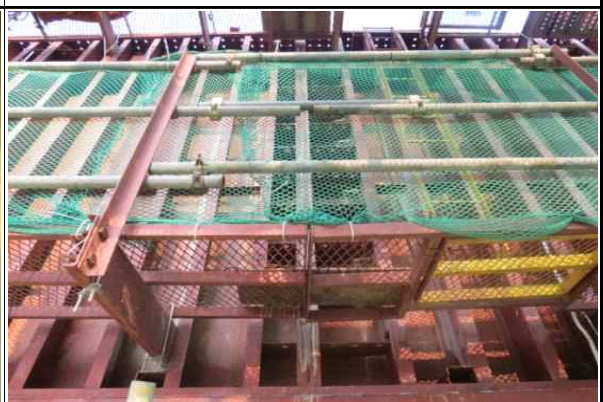
강제거푸집 설치·고정 상태 양호①

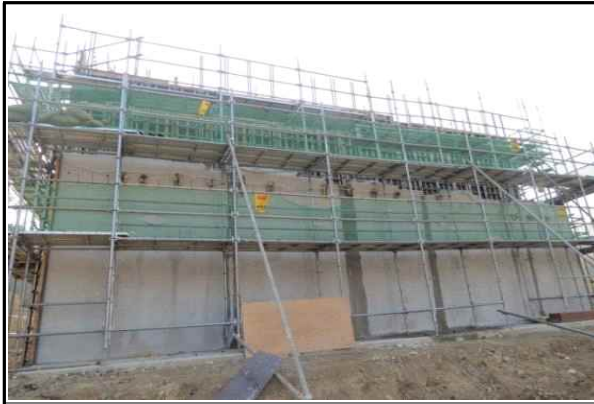
강제거푸집 설치·고정 상태 양호②

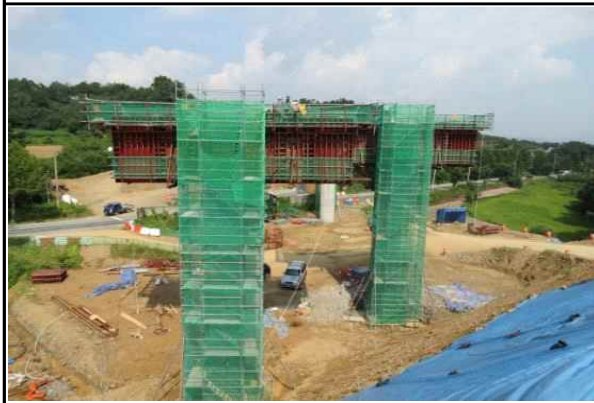
교대 가설비계 설치·고정 상태 양호

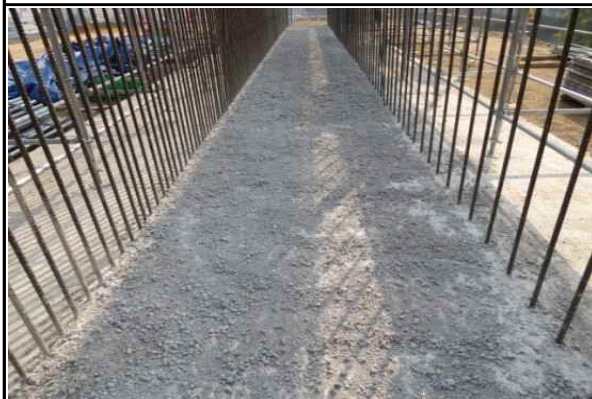
교대 A2 신·구 콘크리트 접합부 치핑상태  
양호(2015.11)

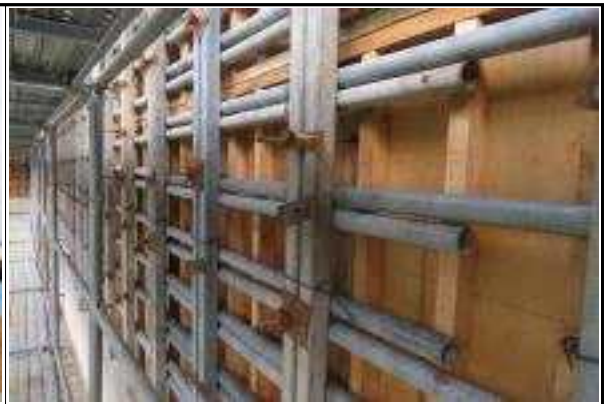
교대 A1 거푸집 설치·고정 상태 양호

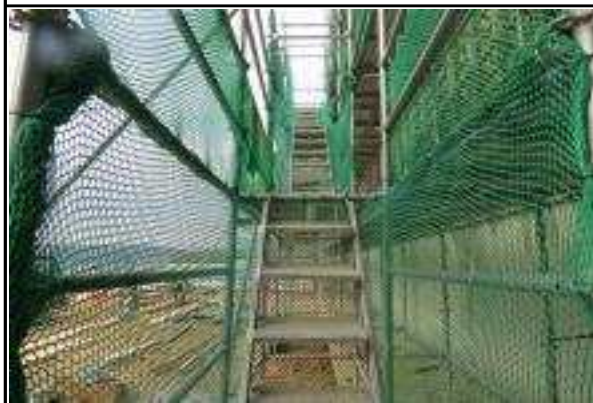
교대 A1 가설통로 설치·고정 상태 양호①

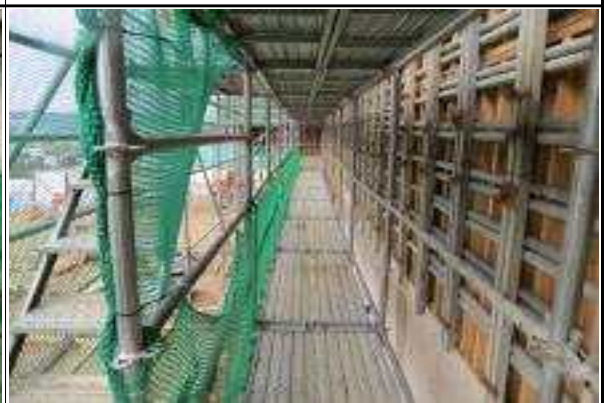
교대 A1 가설통로 설치·고정 상태 양호①

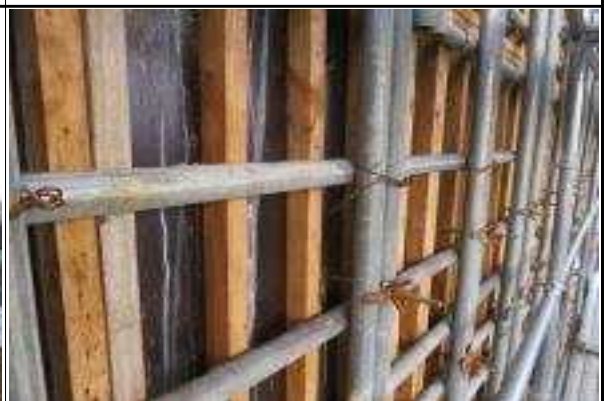
교대 A2 거푸집 설치·고정 상태 양호

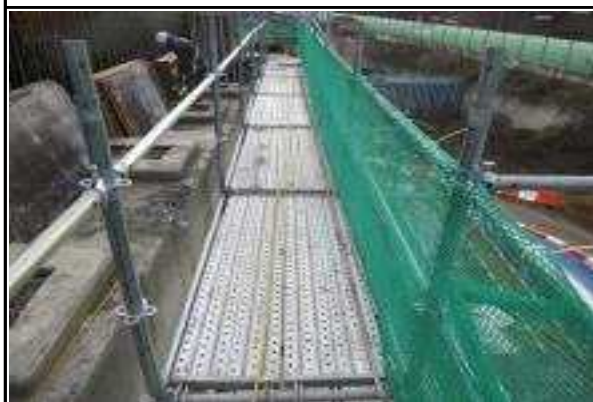
교대 A2 가설통로 설치·고정 상태 양호

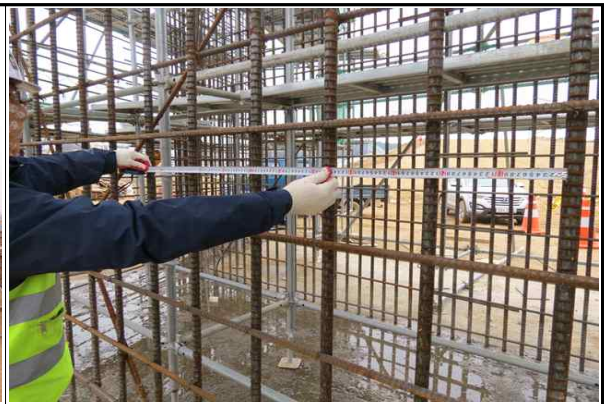
교대 A1 구체 철근 배근간격 확인  
(2016.03.08)

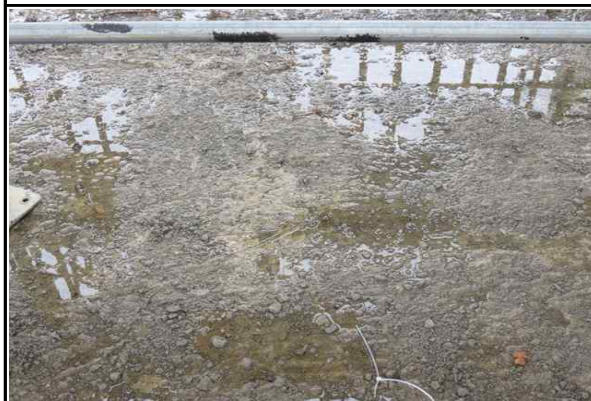
교대 A1 신·구 콘크리트 접합부 치핑상태  
양호① (16.03.08)

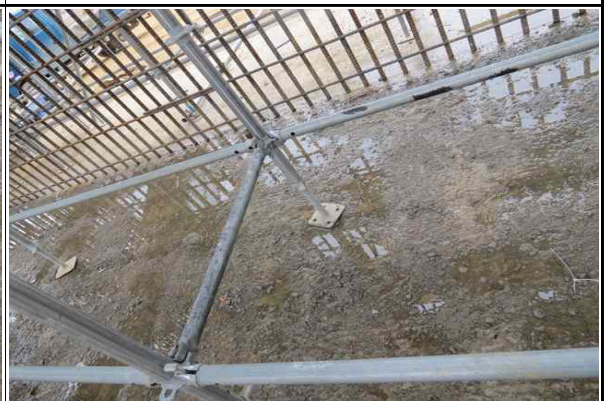
교대 A1 신·구 콘크리트 접합부 치핑상태  
양호② (16.03.08)

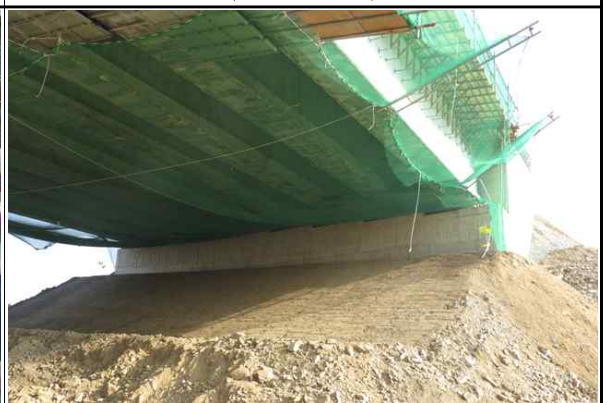
교대 A2 구체 철근 배근간격 확인  
(2016.10.11)

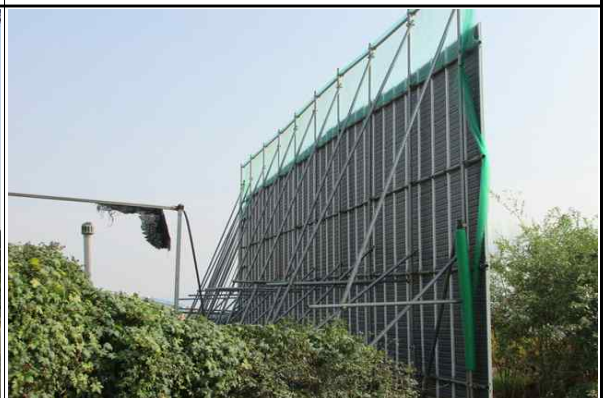
교대 A2 공사현장 인접해 있는 비닐하우스  
주변 안전휀스 설치 현황

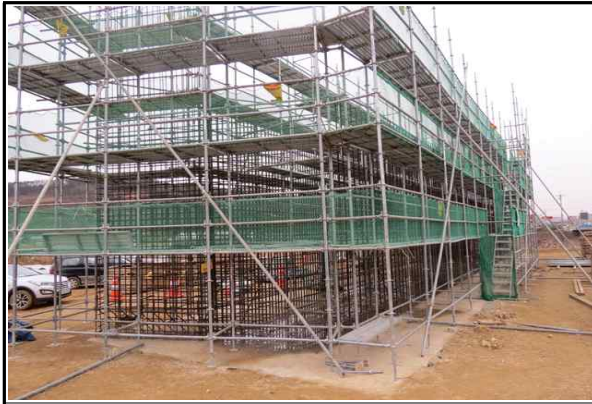
안전휀스 설치 및 고정 상태 양호

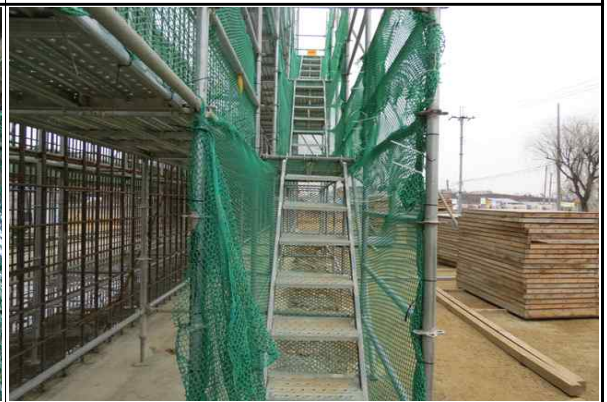
작업발판 설치 및 고정상태 양호

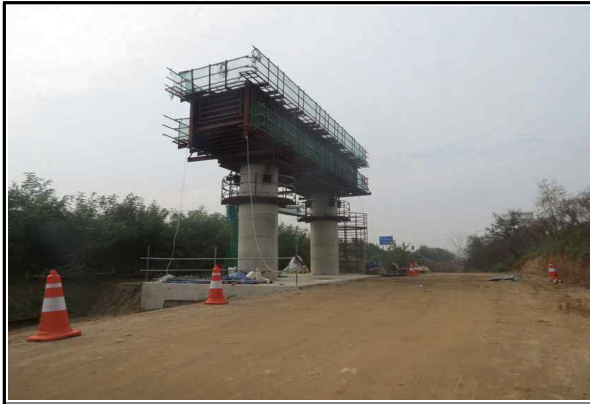
가설계단 설치 및 고정상태 양호

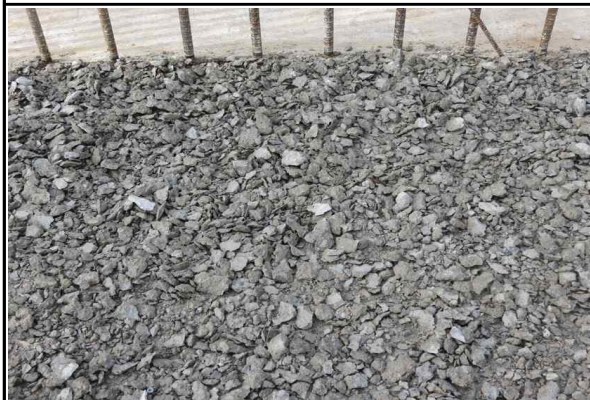
교대 A1 신·구 콘크리트 접합부 치핑상태  
양호(2015.12.11)

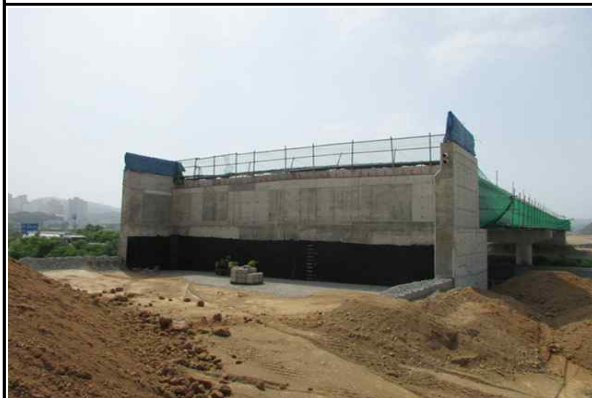
교대 A2 시공 전경②  
(2016.06.13)

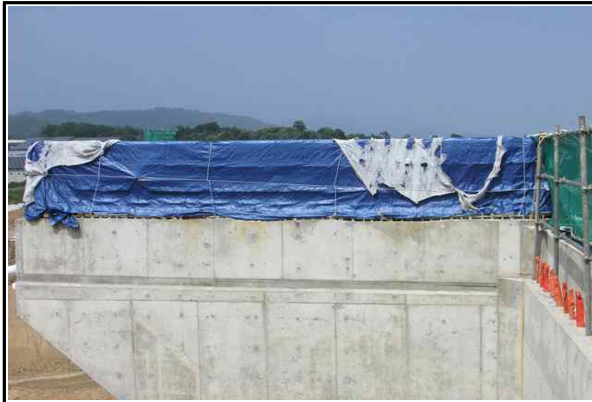
교대 A1 노출철근 보호덮개 설치 현황①  
(2016.06.13)

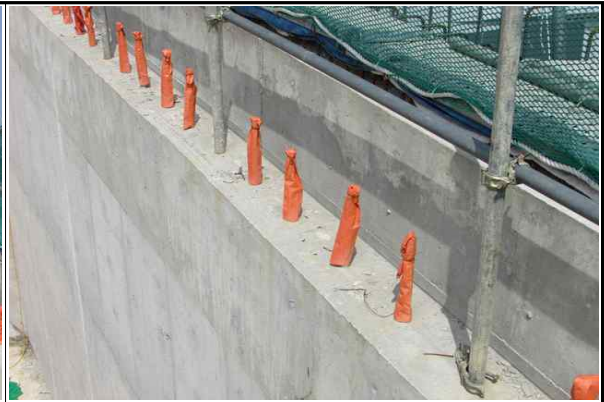
교대 A1 노출철근 보호덮개 설치 현황②  
(2016.06.13)

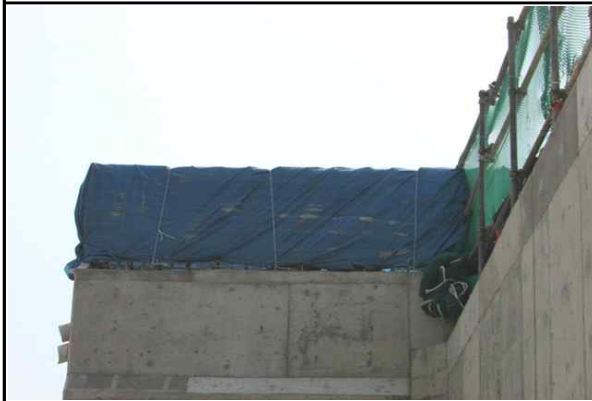
교대 A2 노출철근 보호덮개 설치 현황  
(2016.06.13)

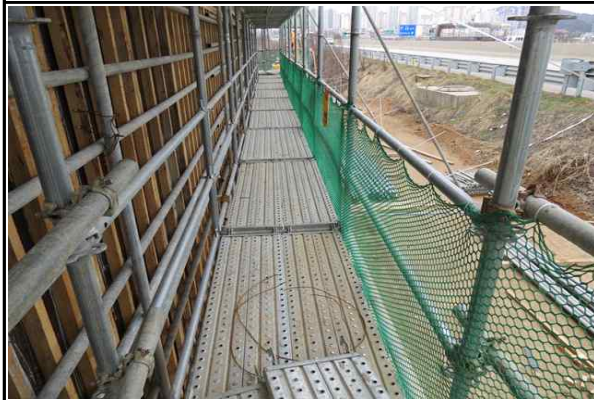
가설통로 설치 및 고정상태 양호

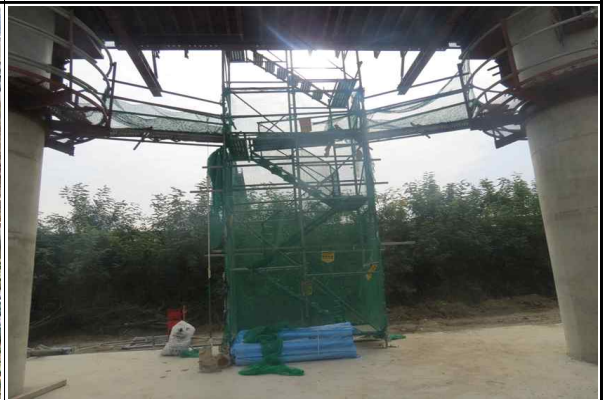
교각 P1 워킹타워 설치 및 고정상태 양호

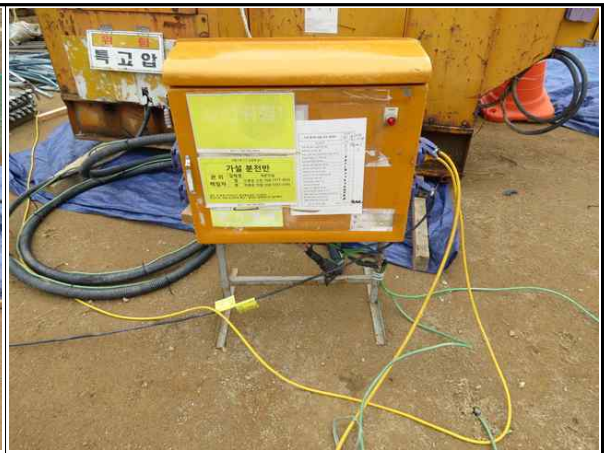
현장내 가설 분전반 설치 및 운용 상태 양호

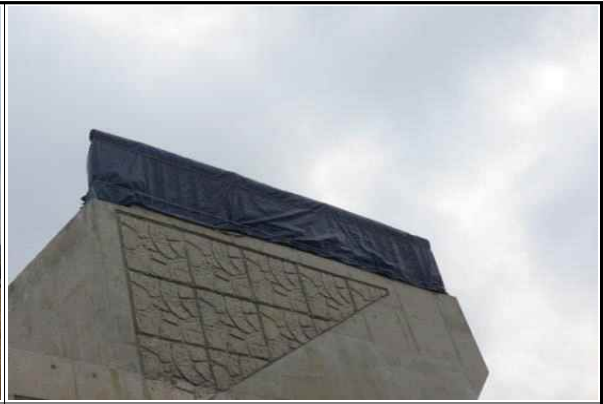
교대 A1 노출철근 보호덮개  
설치현황(15.04.07)

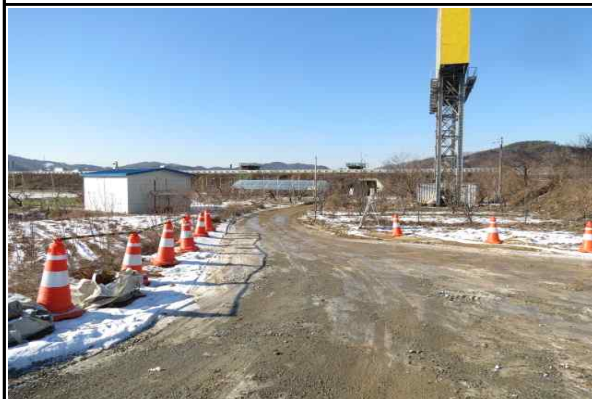
교대 A1 주변 인접도로 안전시설 설치  
현황
