# 부 록

1. 기 실시한 비파괴 시험 DATA
2. 확인사진

# **1. 기 실시한 비파괴 시험 DATA**

## **1.1 옥산JCT Ramp-A교 2차 정기안전점검**

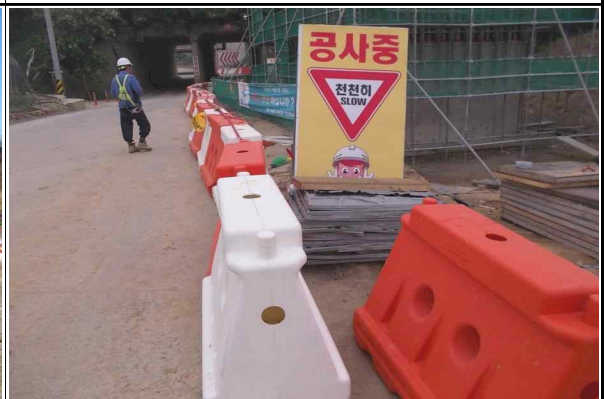
교대 A2 주변 인접도로 안전시설 설치  
현황

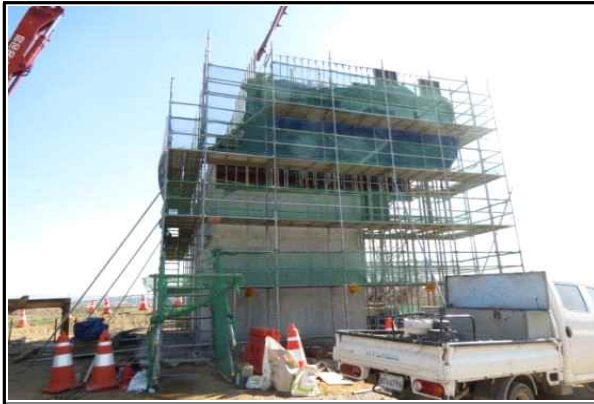
교대 A1 거푸집 설치 상태 양호

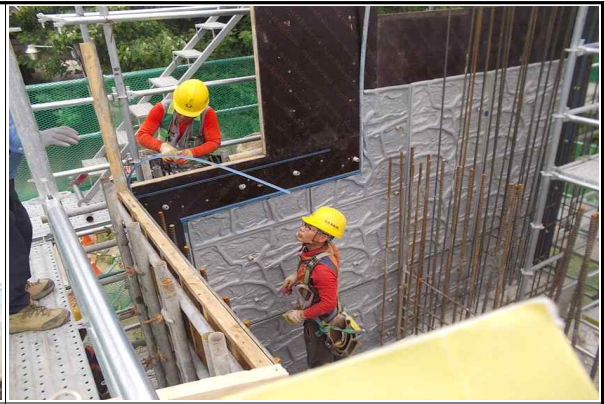
A2 거푸집 설치 상태 양호

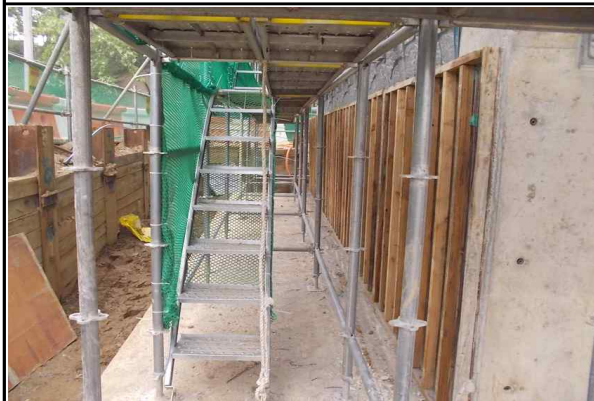
가설계단 설치 상태 양호

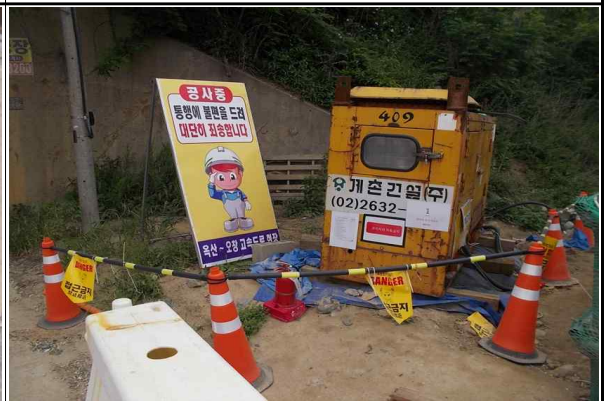
가배전반 설치 및 운용 상태 양호

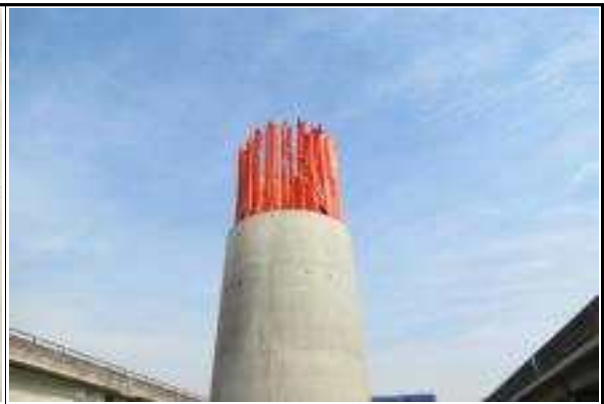
기둥부 노출철근 보호덮개 설치  
현황(15.02.03)

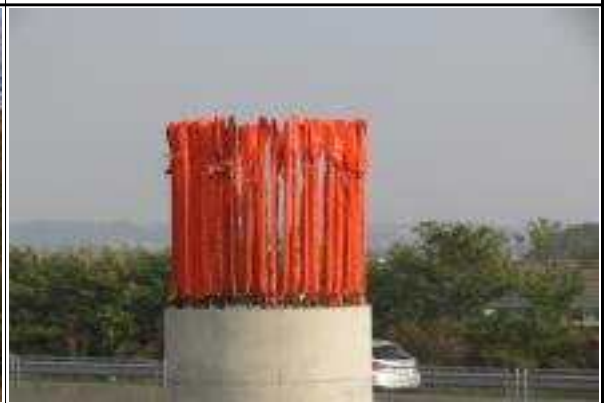
기둥부 노출철근 보호덮개 설치  
현황(15.11.03)

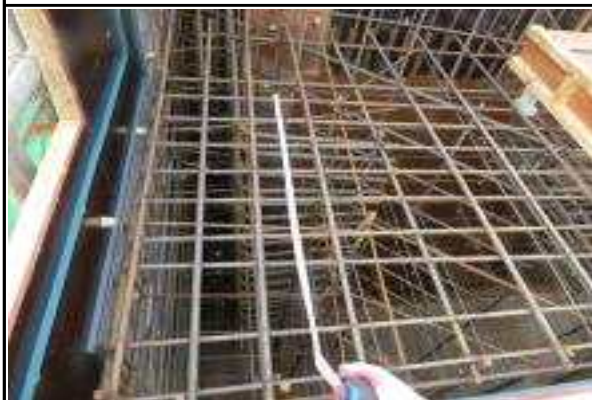
교대 A2 구체부 철근배근상태  
양호(15.12.11)

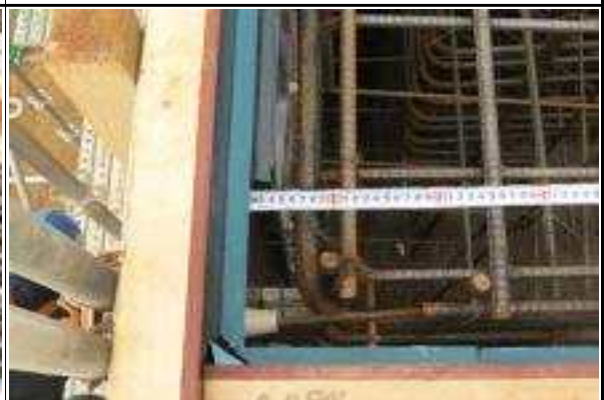
교대 A2 구체부 철근배근상태  
양호(15.12.11)

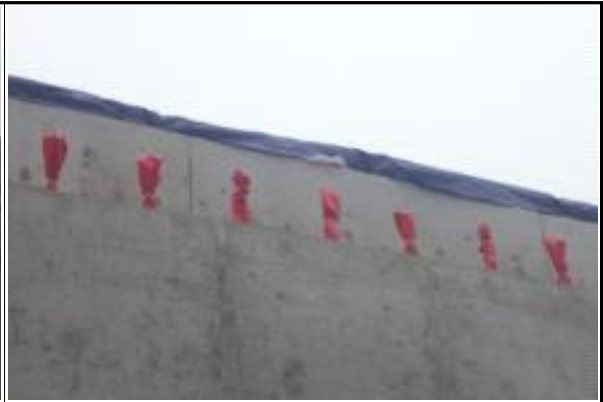
파라펫 노출철근 보호캡 설치  
현황(15.05.15)

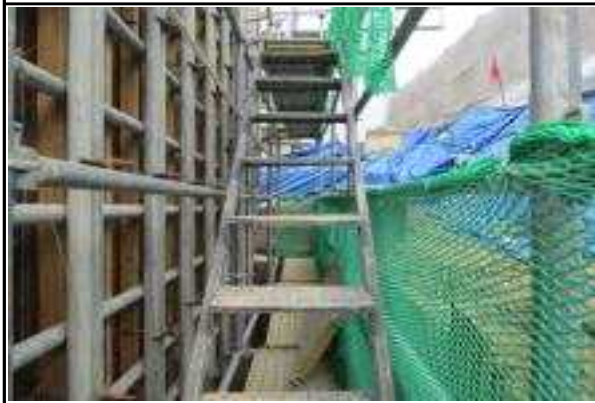
교대 A1 가설계단 설치 상태 양호

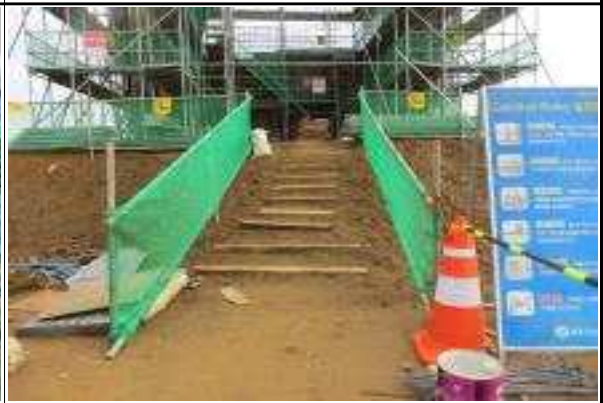
교대 A2 진입부 임시 통로 설치 상태 양호

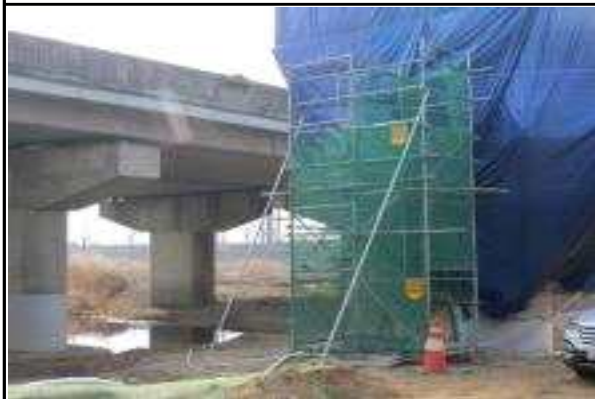
교각 P2 워킹타설 설치·운용 상태 양호

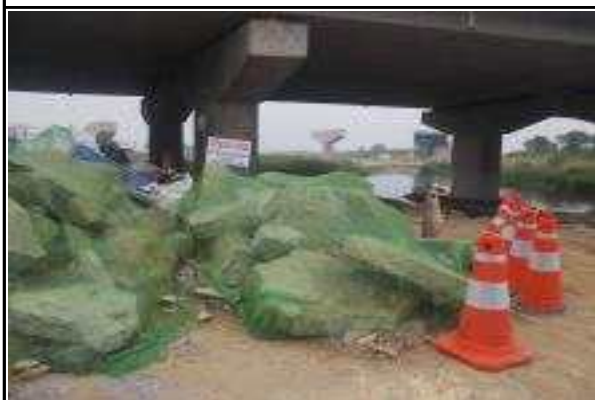
폐기물 임시 야적장 운용 상태 양호

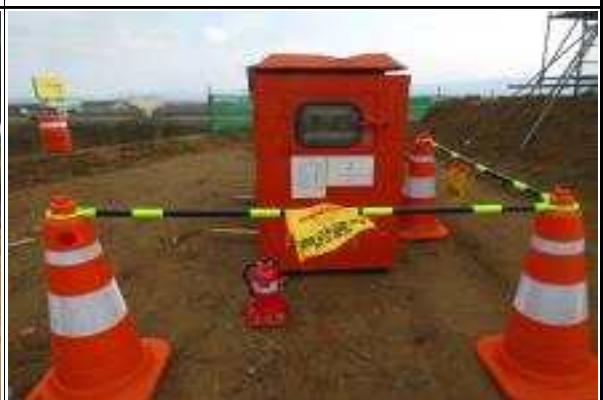
가설배전반 운용 상태 양호

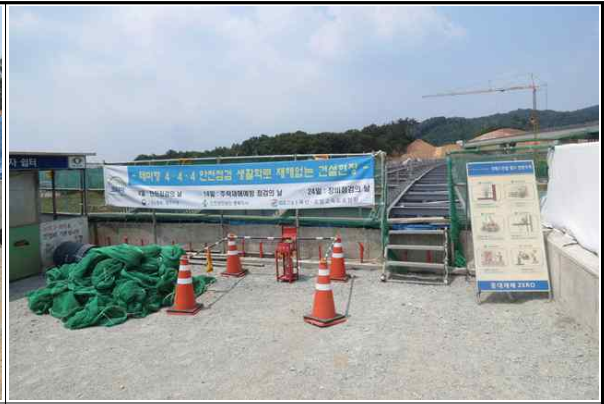
안전난간 설치 및 고정상태 양호

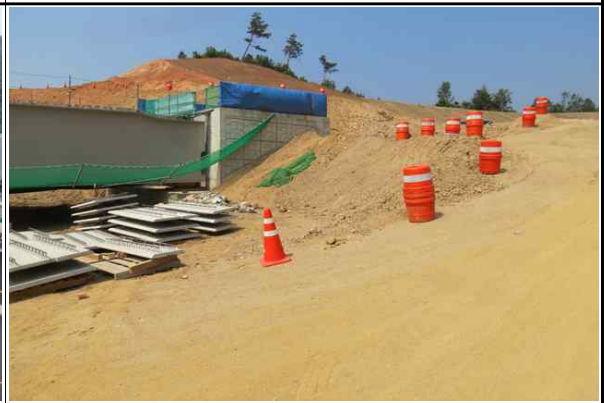
안전난간 설치 및 고정상태 양호

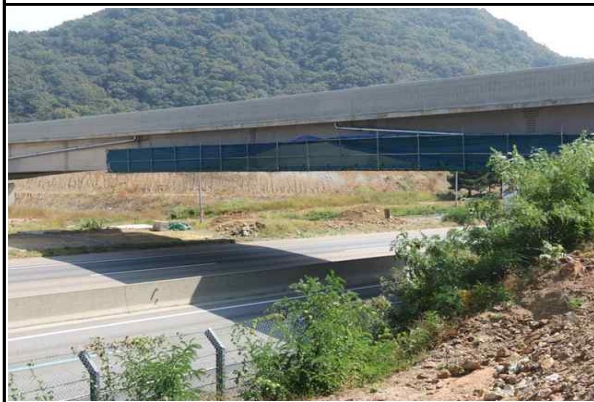
상부 낙하물방지망 설치 상태양호

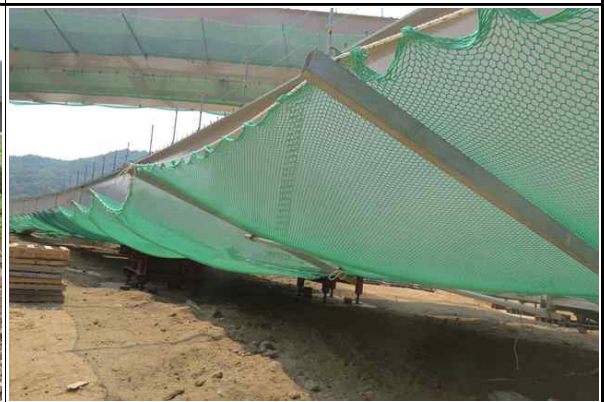
상부 낙하물방지시설 설치 상태양호

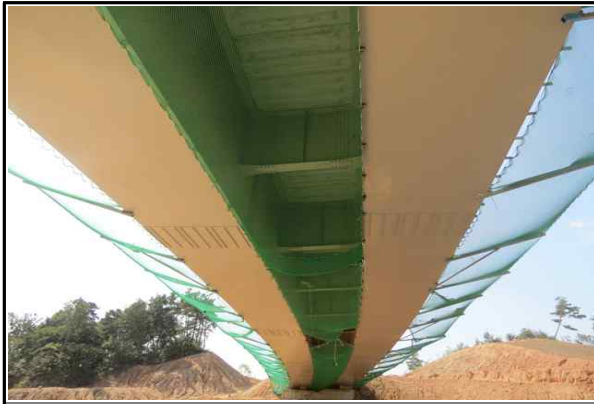
상부 낙하물 방지망 설치상태 양호

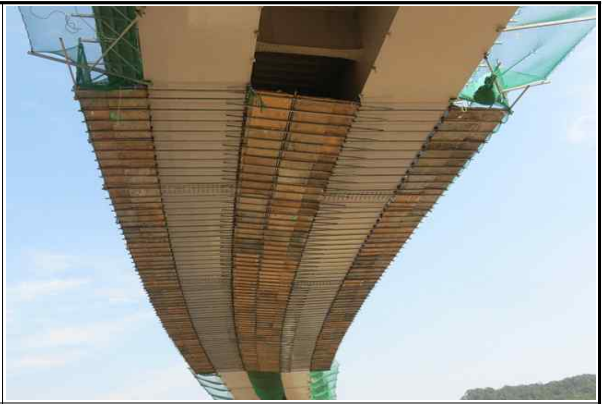
상부 낙하물 방지시설 설치상태 양호

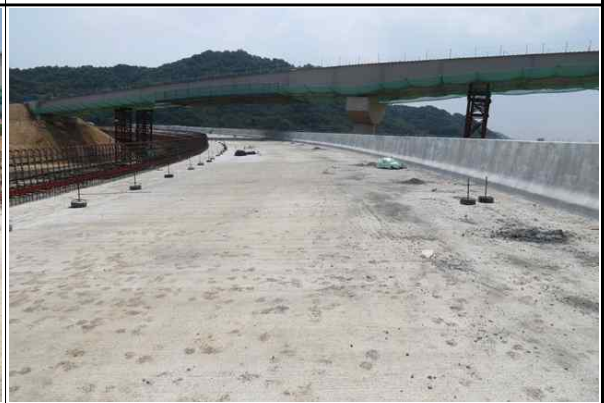
상부슬래브 콘크리트 외관상태 양호  
(2017.06.21)

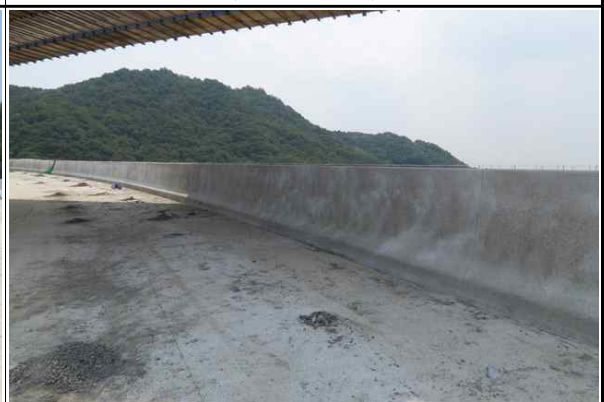
상부 방호벽 콘크리트 외관상태 양호  
(2017.06.21)

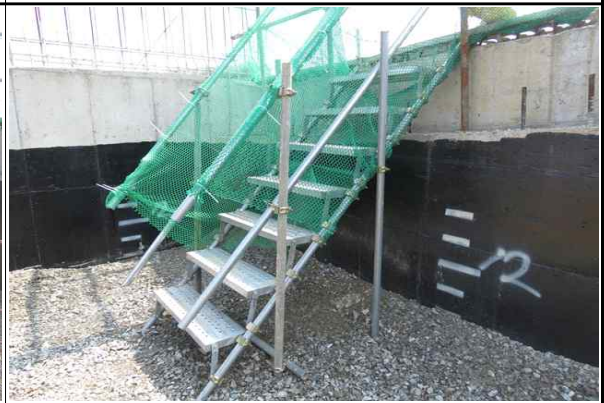
가설계단 설치 및 고정상태 양호

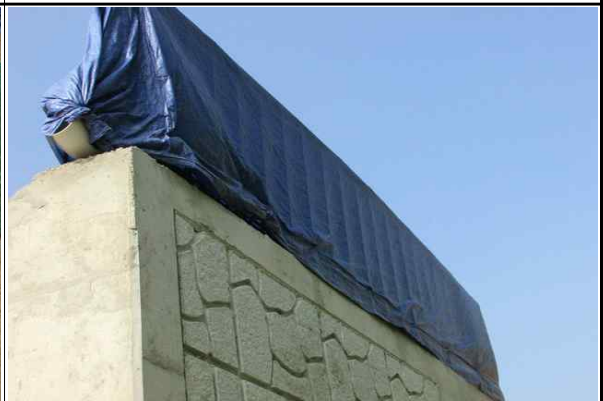
교대 A2 노출철근 보호덮개 설치 현황  
(2016.06.13)

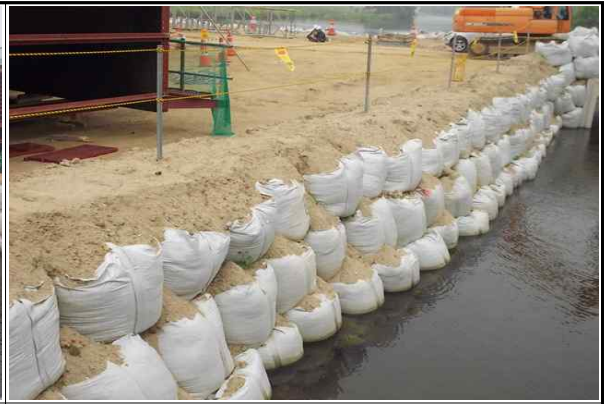
마대쌓기 시공 상태 양호

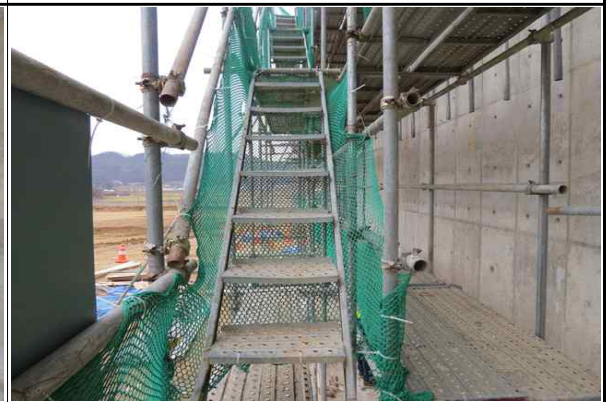
가설계단 설치 및 고정상태 양호

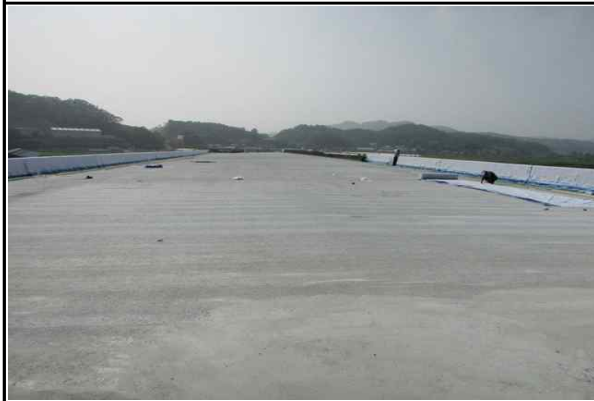
상부슬래브 시공 현황  
(16.03.08)

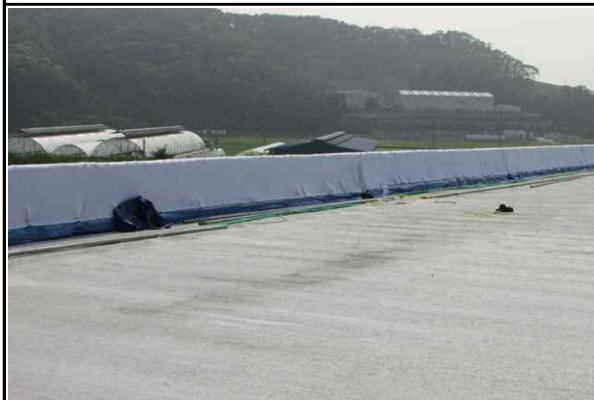
상부 방호벽 보호덮개 설치 현황  
(16.06.13)

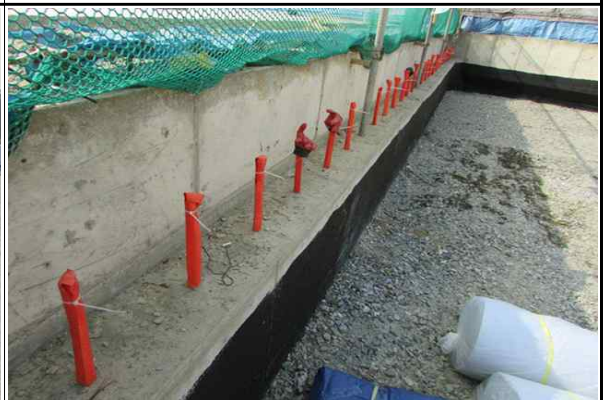
교대 파라펫 노출철근 보호덮개 설치 현황  
(16.06.13)

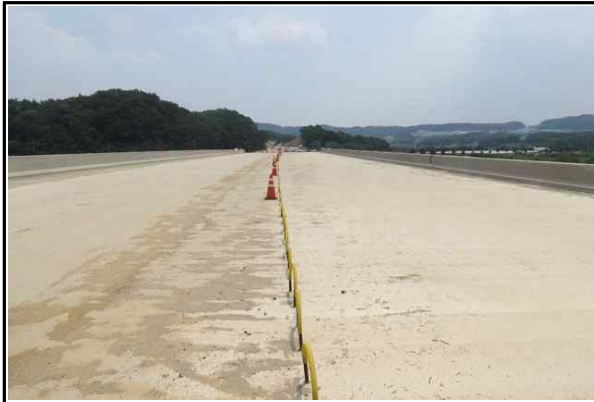
상부슬래브 시공 전경  
(17.06.21)

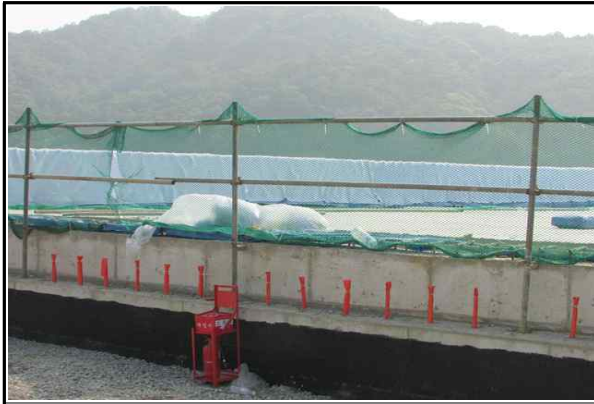
안전난간 설치상태 양호

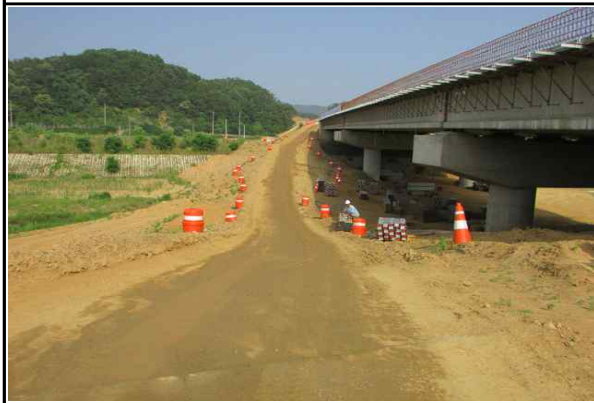
현장내 안전시설 설치상태 양호①

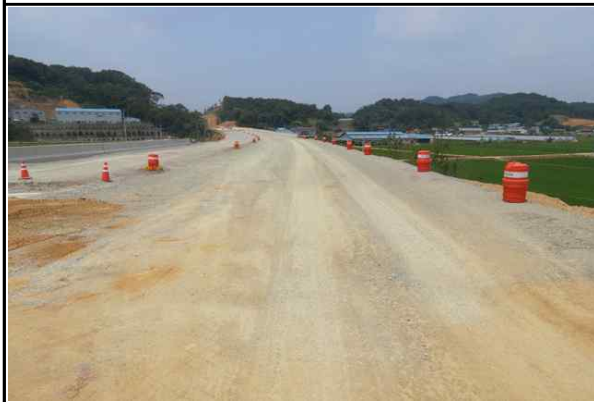
현장내 안전시설 설치상태 양호③

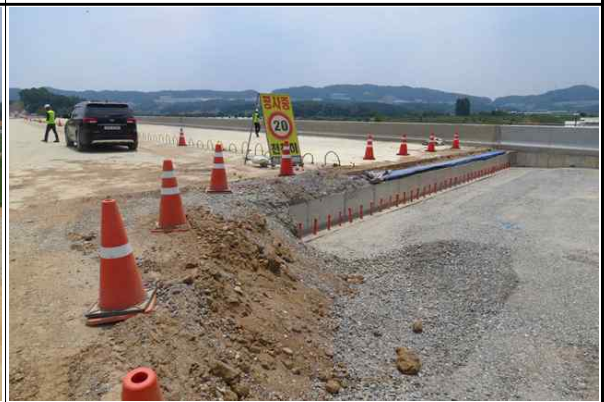
현장내 안전시설 설치상태 양호④

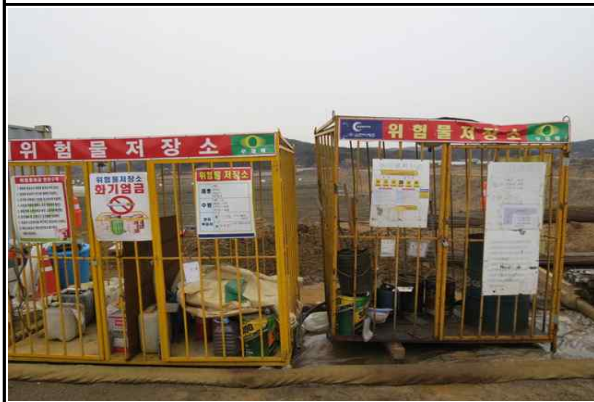
위험물저장소 설치·운용상태 양호

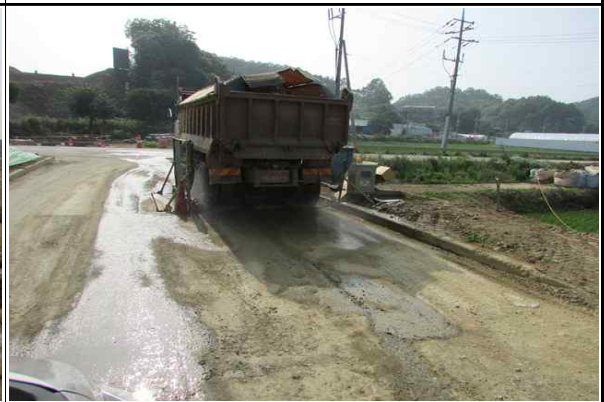
현장 진출로 세륜기 설치·운용상태 양호

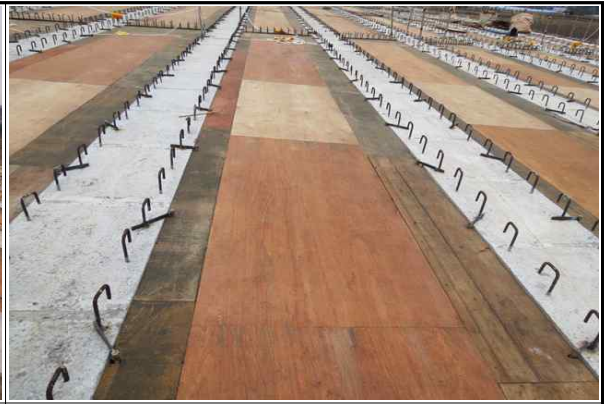
바닥판 거푸집 설치 상태 양호

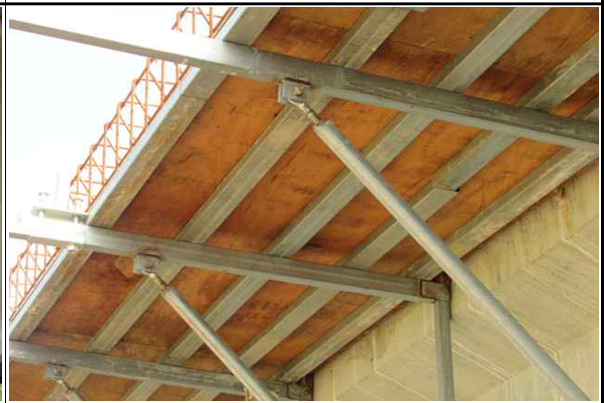
캔틸레버부 거푸집 설치 상태 양호

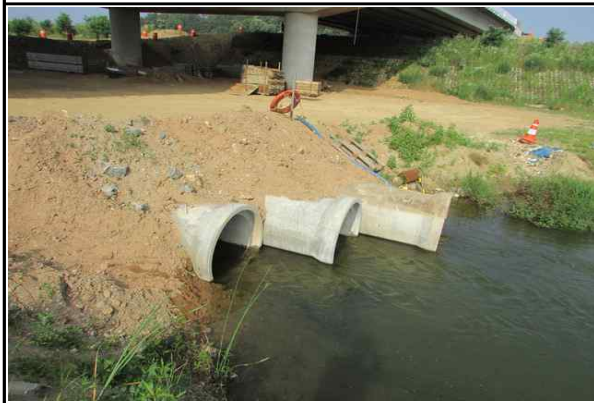
현장내 임시 배수관 설치 현황  
(하천 배수상태 양호)

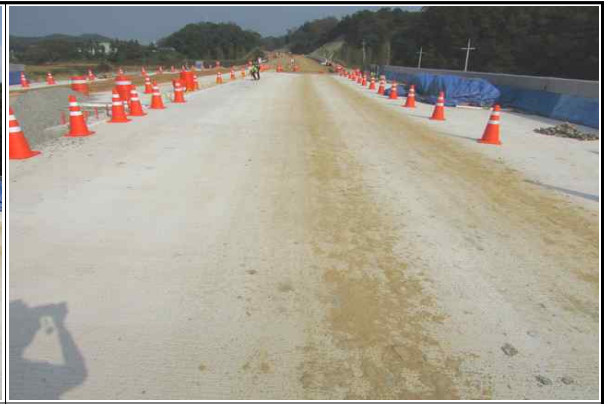
상부슬래브 콘크리트 외관상태 양호  
(2016.10.11)

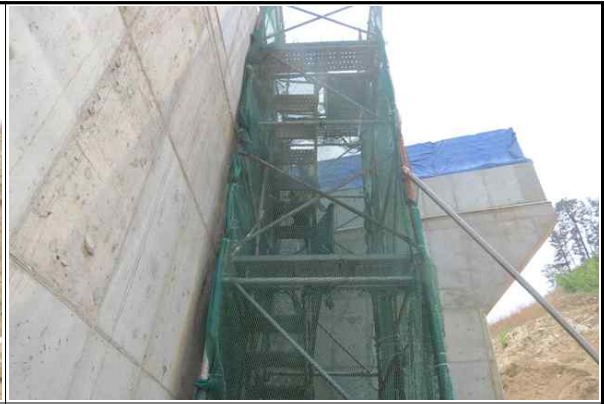
교대 A1 상부 진입을 위한 위킹타워 설치  
현황

위킹타워 설치 및 고정 상태 양호

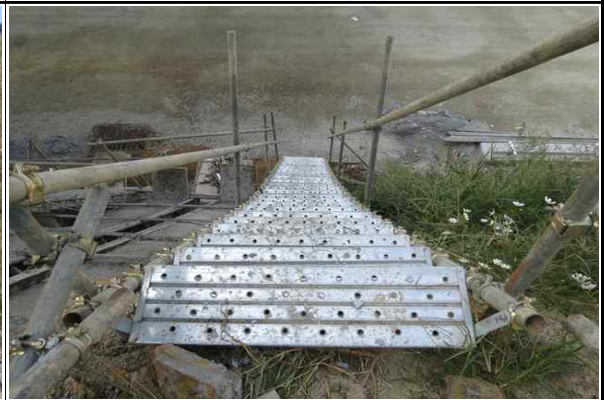
교대 A2 상부진입을 위한 가설계단 설치  
현황

가설계단 설치 및 고정상태 양호

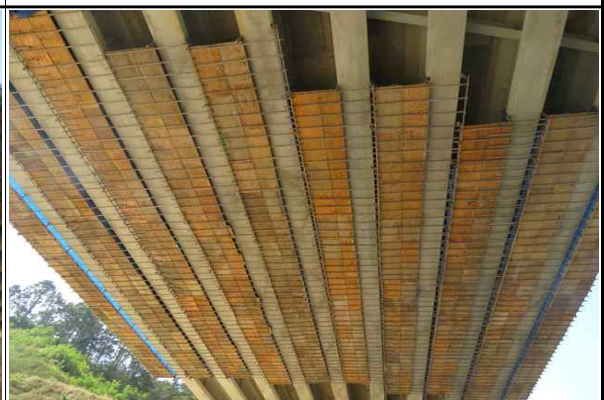
낙하물 방지지설 설치 및 고정상태 양호①

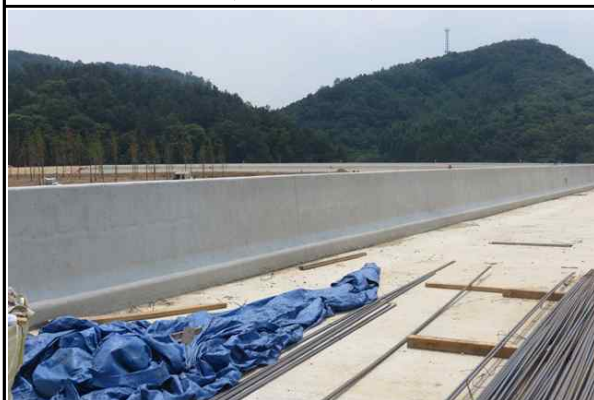
방호벽 시공상태 양호①  
(2017.06.21)

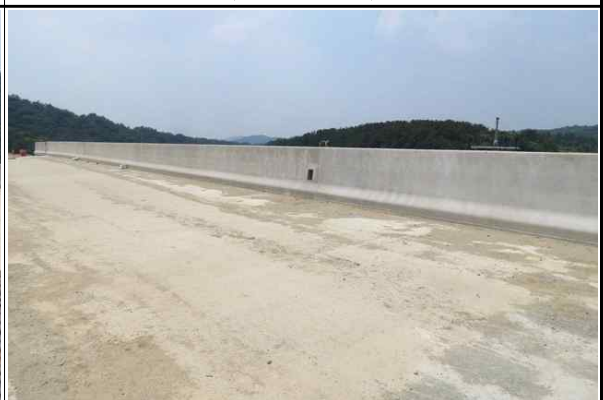
방호벽 시공상태 양호②  
(2017.06.21)

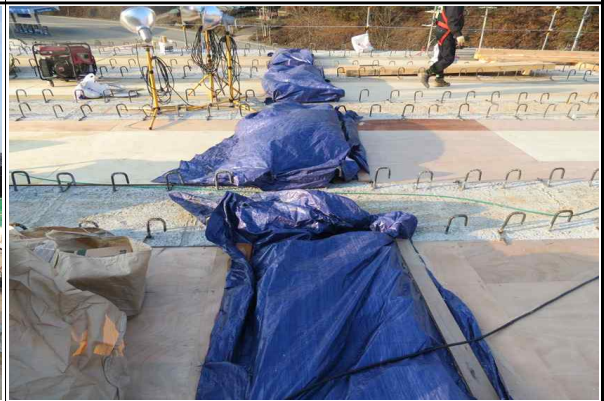
가보로 타설 및 보양상태 양호  
(2015.12.11)

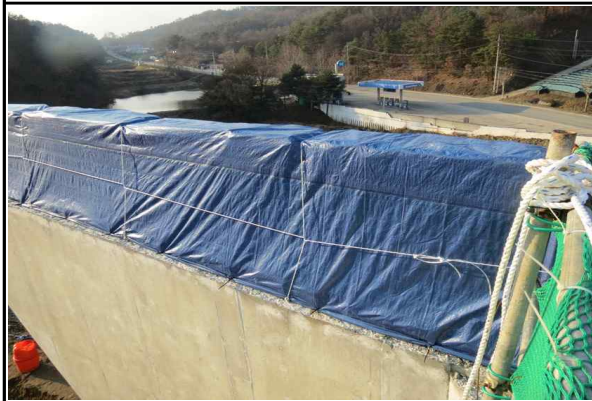
노출철근 보호덮개 설치상태 양호①  
(2015.12.11)

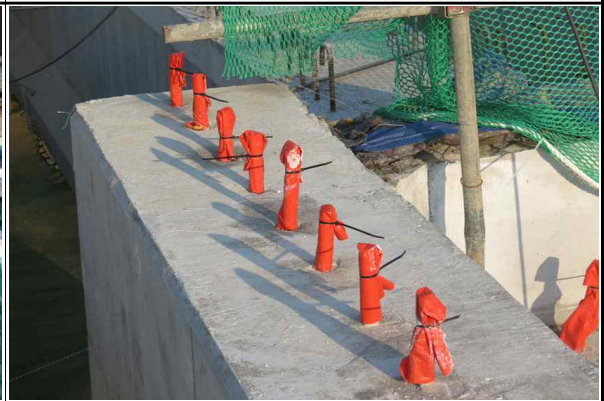
노출철근 보호덮개 설치상태 양호②  
(2015.12.11)

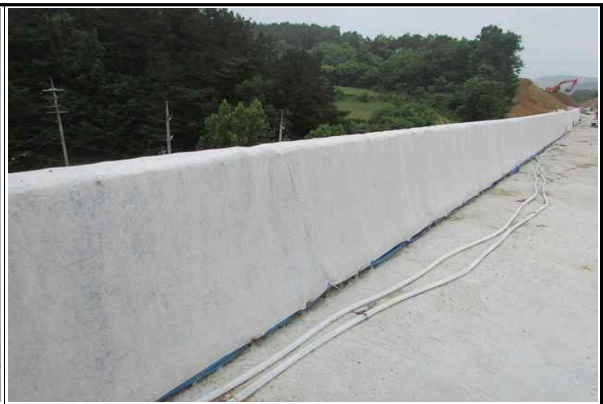
방호벽 노출철근 보호덮개 설치상태 양호  
(2016.06.13)

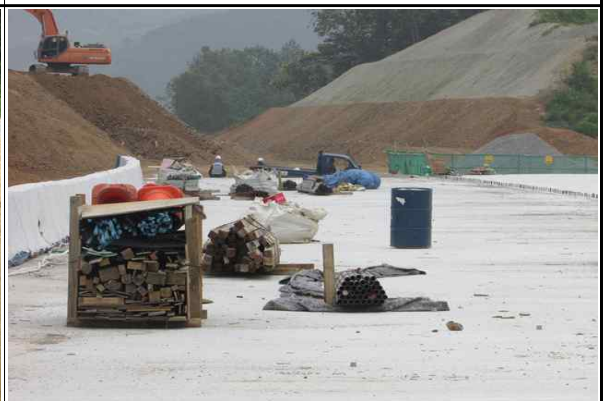
상부 교면 자재정리 미흡① (조치전)

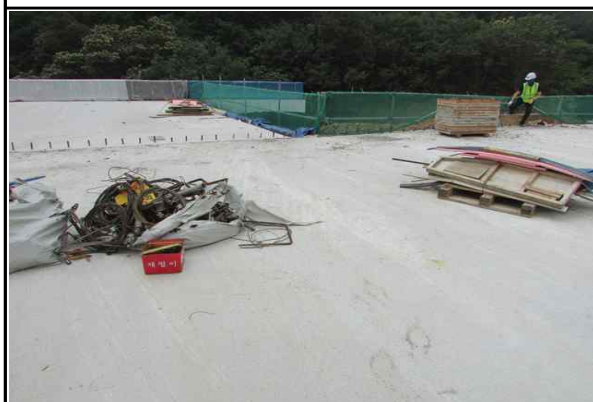
상부 교면 자재정리 미흡② (조치전)

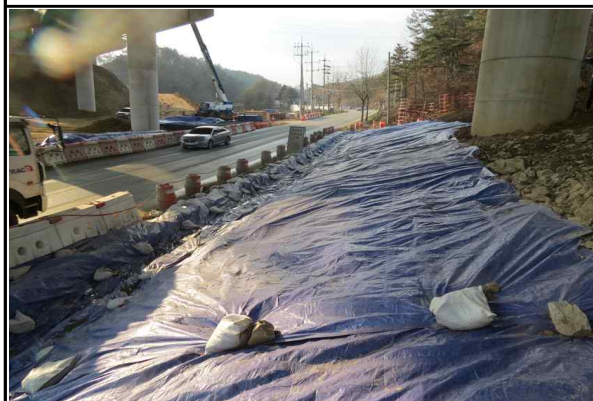
교각 P3 인접법면 보호덮개 설치상태 양호

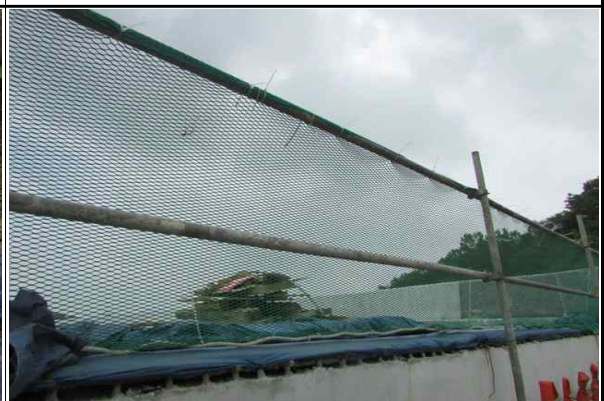
상부 안전난간 설치상태 양호

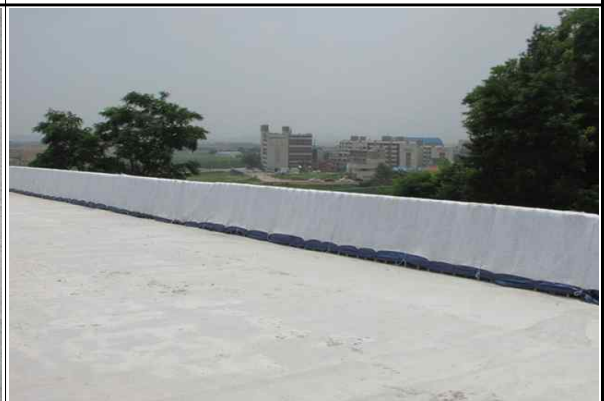
상부 방호벽 노출철근 보호덮개 설치 현황  
(2016.06.13)

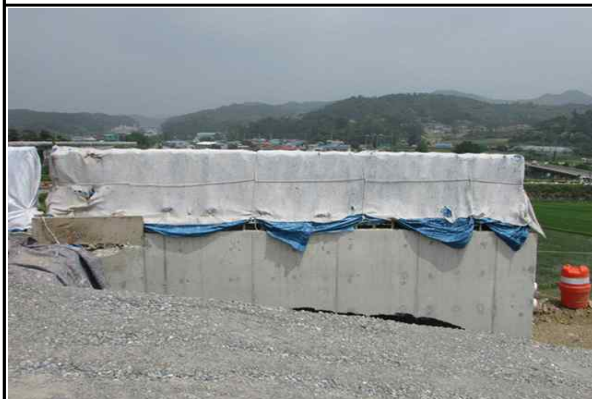
노출철근 보호덮개 설치 현황  
(2016.06.13)

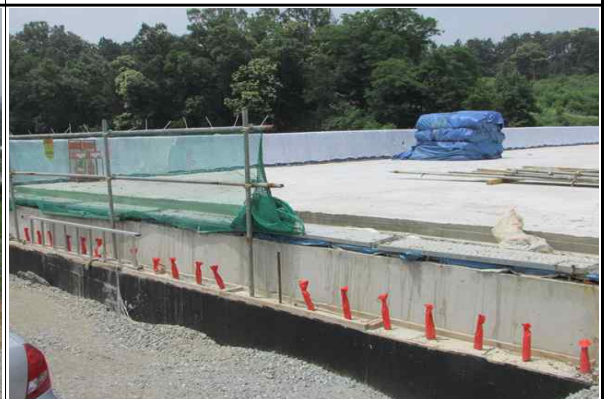
파라펫 노출철근 보호덮개 설치 현황  
(16.06.13)

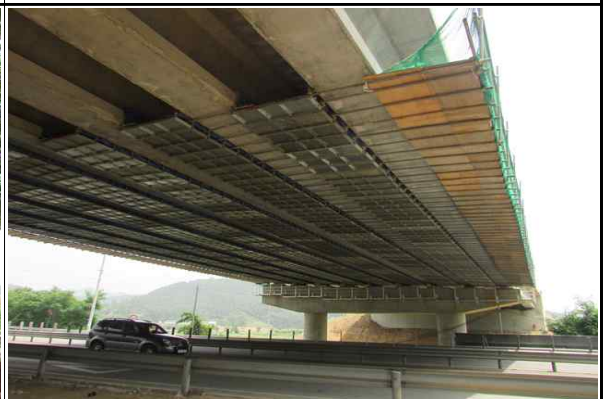
상부 추락방지시설 설치 현황

추락방지시설 설치 및 고정상태 양호

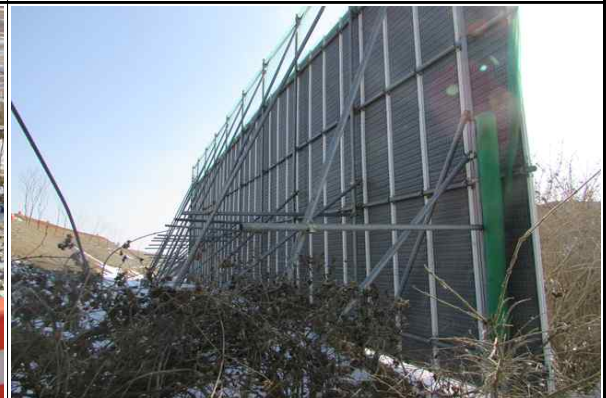
중점측 공사현장에 인접한 비닐하우스 주변 안전휀스 설치 현황

안전휀스 설치 및 고정 상태 양호

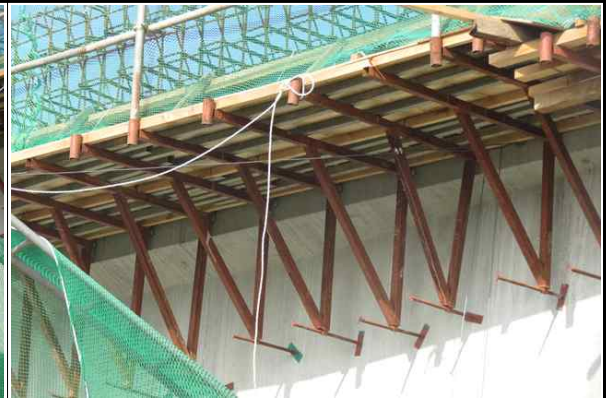
바닥판 캔틸레버부 거푸집 설치 현황

거푸집 설치 및 고정상태 양호

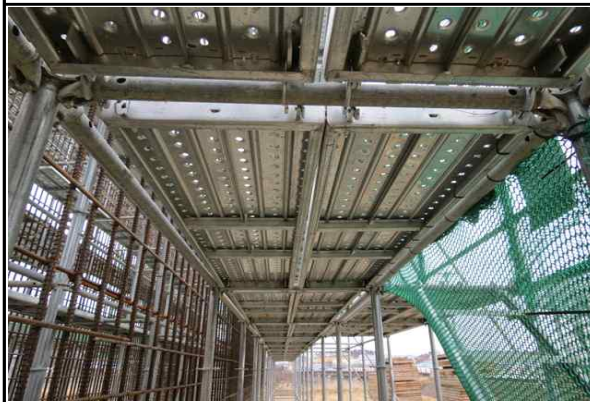
작업발판 설치 및 고정상태 양호

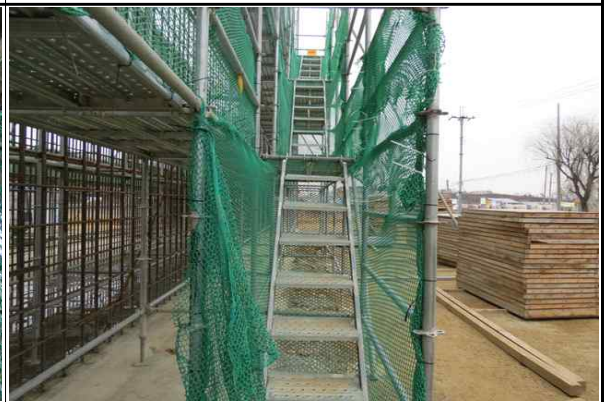
가설계단 설치 및 고정상태 양호

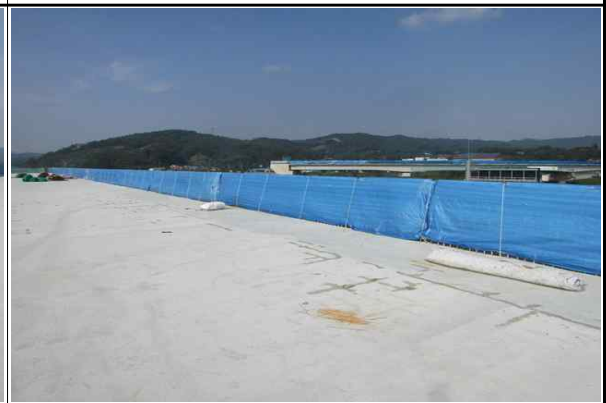
상부 방호벽 노출철근 보호덮개 설치  
현황①(2016.10.11)

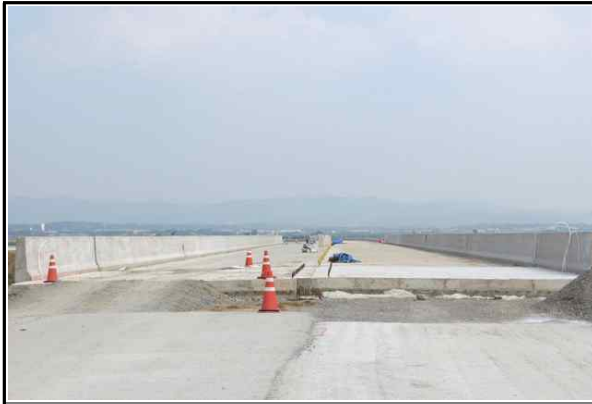
상부슬래브 균열보수 현황  
(2016.10.11)

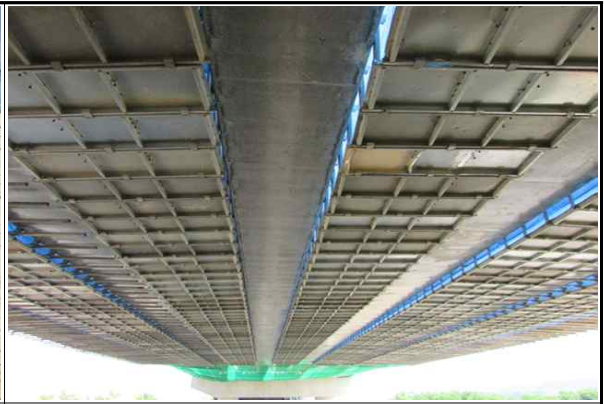
상부 추락방지시설 설치 및 고정상태 양호

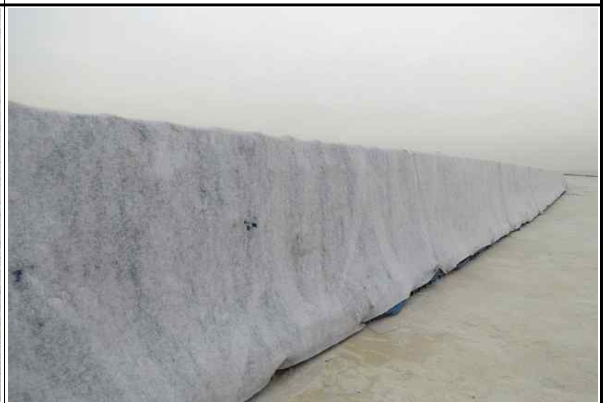
상부 방호벽 노출철근 보호덮개 설치 현황  
(2016.03.08)

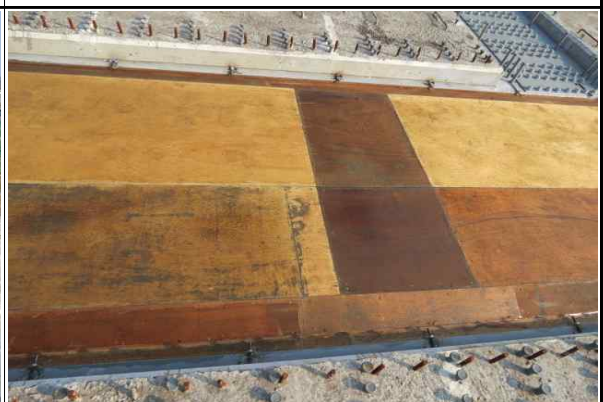
바닥판 거푸집 설치 및 고정상태 양호

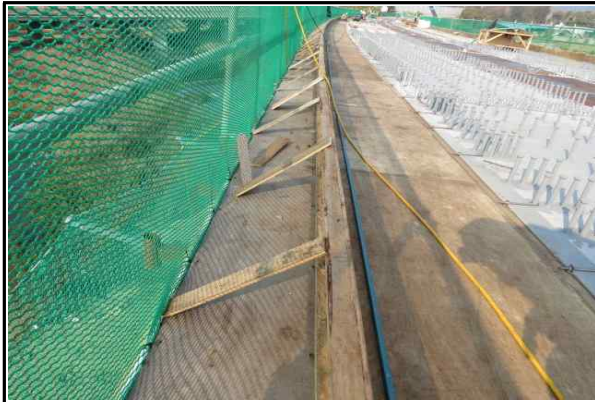
바닥판 캔틸레버부 거푸집 설치 및 고정상태 양호

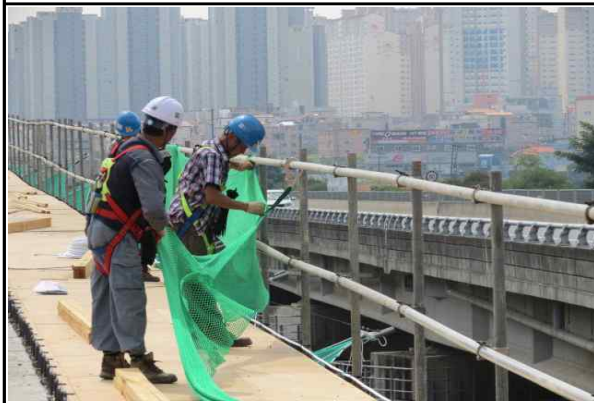
상부 안전난간 설치상태 양호①

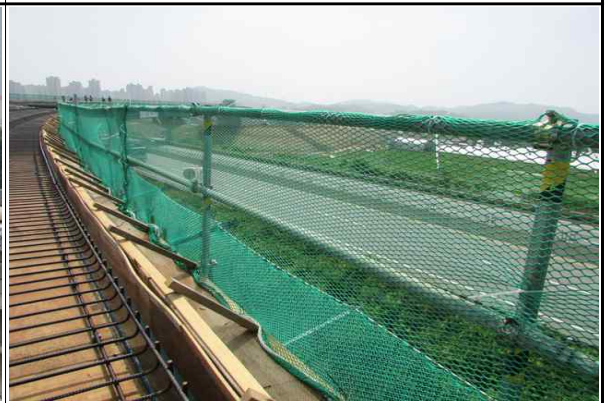
상부 안전난간 설치상태 양호②

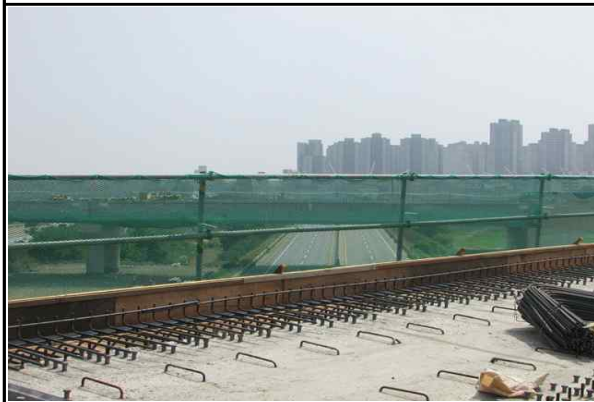
상부 안전난간 설치상태 양호③

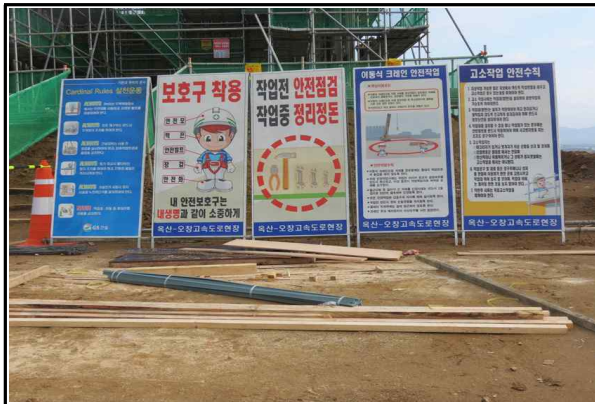
현장내 안전시설 설치 현황①

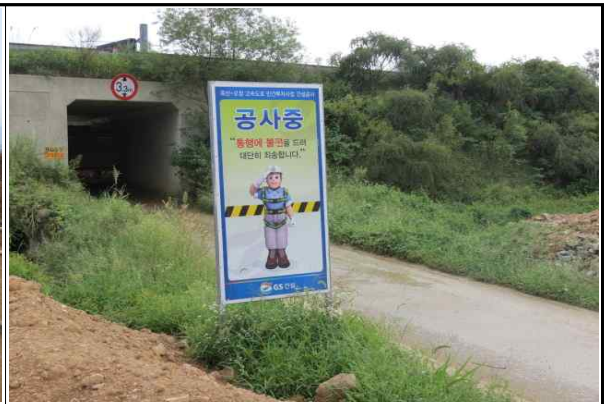
현장내 안전시설 설치 현황②

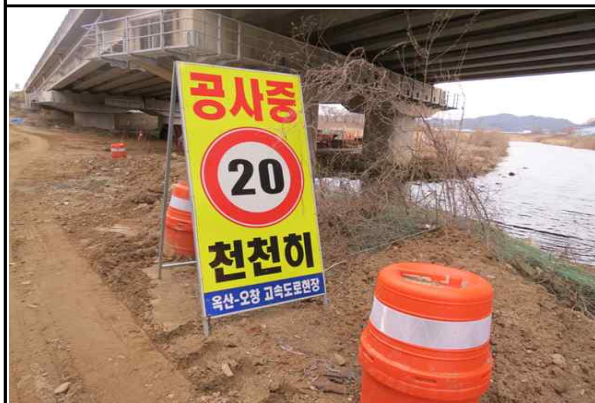
현장내 안전시설 설치 현황③

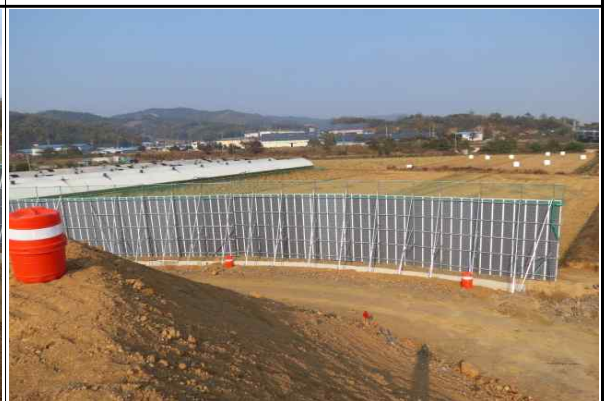
인접 농가시설 주변 안전휀스 설치 현황①

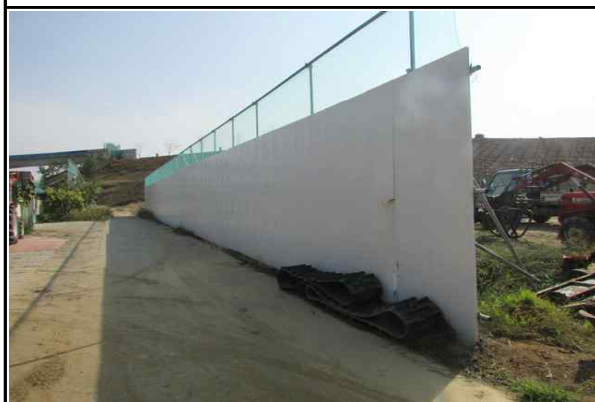
인접 농가시설 주변 안전휀스 설치 현황②

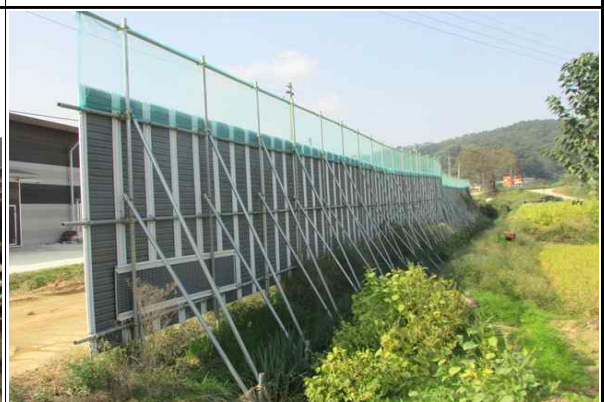
인접 농가시설 주변 안전휀스 설치 현황③

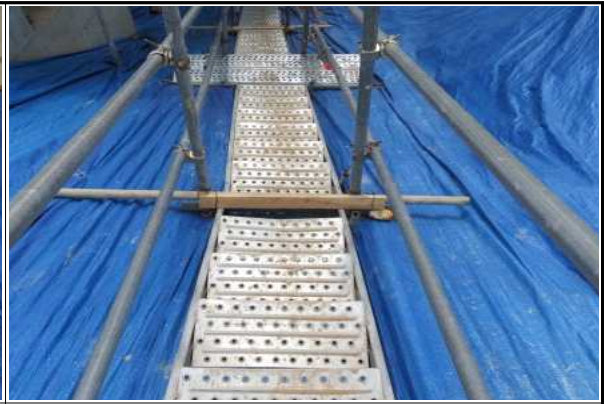
교대 A1 상부진입을 위한 가설계단 설치 현황

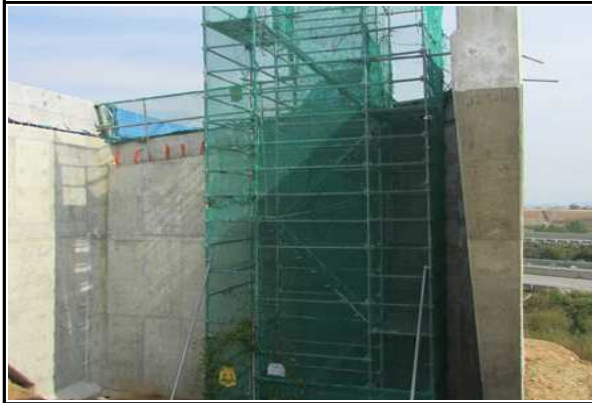
교대 A1 가설계단 설치상태 양호

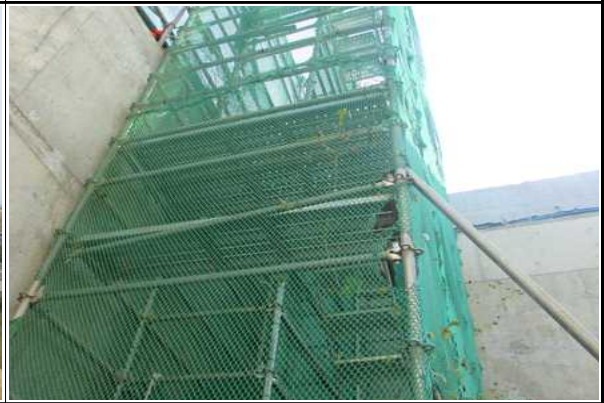
교대 A2 위킹타워 설치 현황

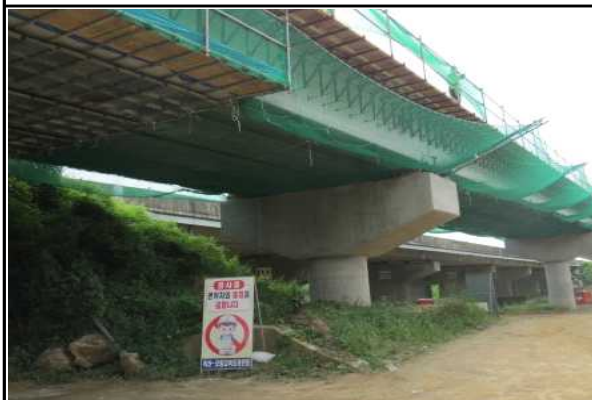
상부 바닥판 거푸집 설치상태 양호

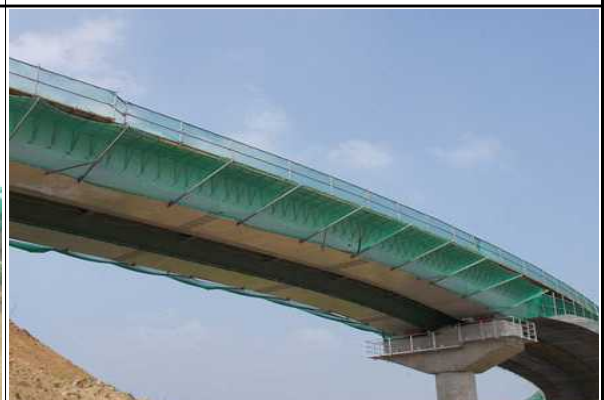
상부 추락방지망 설치 현황①
