**불량맨홀 상태조사 및 평가기준 마련**

# **최 종 보 고 서**

서울특별시  
안전총괄본부

수행기관명 : (사)대한산업안전협회

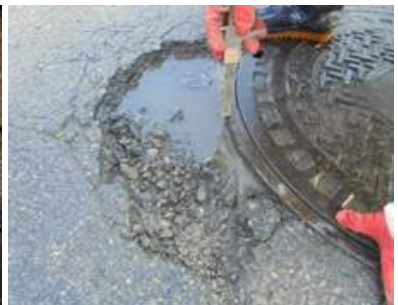
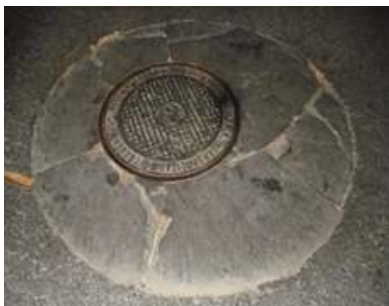
- 포장부 손상은 맨홀(작업구) 주변에서 발생하는 손상으로서 보수를 요하는 손상이 163개소(70.6%)로 조사되었으며 이중 포장과 맨홀뚜껑 틀 간의 단차에 의한 손상이 140개소로 가장 많고 주변 포장부의 파손은 23개소이다.
- 포장부와 뚜껑 틀 단차는 주변 포장부가 침하되면서 발생하는 돌출형태와 맨홀(작업구)지반의 지지력부족 또는 재포장 이후에 맨홀(작업구)인상정비를 하지 않아 발생하는 침하형태의 단차로 확인되었다.

- 포트 홀이 진행된 상태에서 포장부의 파손은 차량통과 영향으로 파손확산속도가 급진전되는 경향을 확인할 수 있었으며 따라서 보수는 포트 홀이 진전되기 이전에 정비하는 예방적인 유지관리가 필요한 것으로 판단된다.

맨홀(작업구)주변 포장부 파손

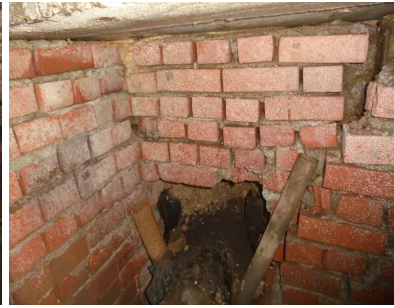
벽체 파손 및 이격, 배면공동 상태

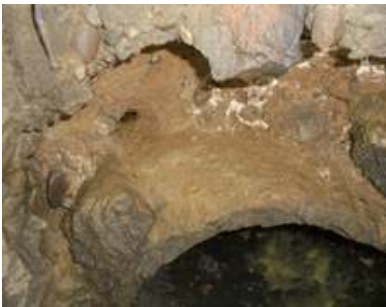
벽체 파손 및 토사 유실

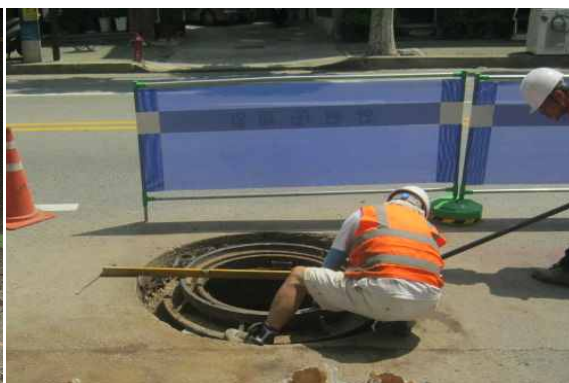
높이조정 전경(유압고정 장치 미설치)

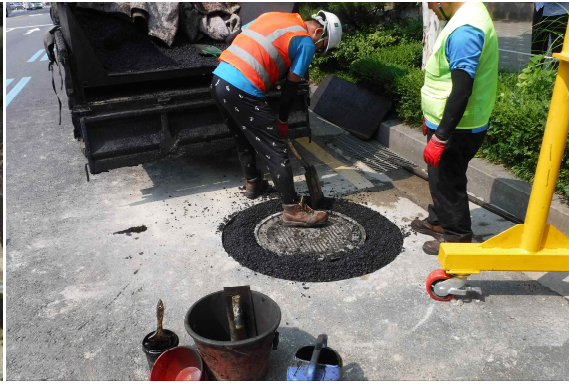
- 일부 공법에서는 아스팔트 콘크리트 혼합물을 공장에서 운반하여 사용하는 것으로 조사되었으며 현장에서는 부직포를 이용하여 보온관리하고 있으나 온도관리에 대한 조치가 부족한 상태로 확인되었다.
- 포장 작업이전에는 높이조정 콘크리트(모르타르)와 포장면의 경계에 프라이머를 도포하고 있으나 포설량이 미흡하며 적정량 살포에 대한 적정관리가 필요하다.
- 포장 다짐장비는 주로 플레이트 형을 사용하고 있으며 플레이트 다짐 폭이 포장 폭 보다 넓어서 다짐에너지의 전달효율이 저하되므로 장기적으로 다짐효율을 증진시킬 수 있는 장비개발이 필요하다.

아스콘 공장운반 후 포설전경

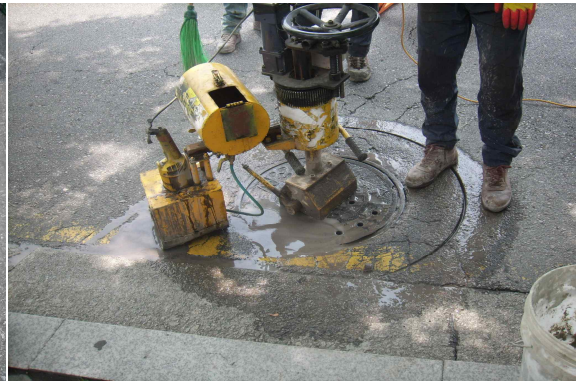
- 일부 신기술에서는 비산먼지를 포집하기 위해 포집장치를 사용하고 있으나 흡입력이 약한 장비를 사용하고 있으며 습식 절단작업에서는 도로상에 환경오염 유발물질 발생되는 경우가 조사되었다. 또한 배합 중에는 모르타르의 비산 등 비점오염원이 발생하여 환경적인 문제를 유발하므로 흡입장치를 통한 근본적인 처리가 필요하다.
- 맨홀(작업구)정비공사는 원형으로 절단하는 작업으로 원형 내·외를 포함하는 손상이 발생한 경우 내측만 정비하고 외측은 방치되는 경우가 조사되었으며 경계부인 경우 인근 손상부까지 정비하는 근본적인 개선조치가 요망된다.
- 맨홀(작업구)정비 공사를 추진하는 시공사의 작업은 1개조에 2~4개조로 구분하여 인력을 투입하고 있으나 인원 8명을 4개조로 나눈 2인 1조 작업형태는 교통신호수 부재로 인한 안전사고 우려가 있으므로 작업방법의 개선이 필요하다.

습식절단작업의 오염원 발생 전경

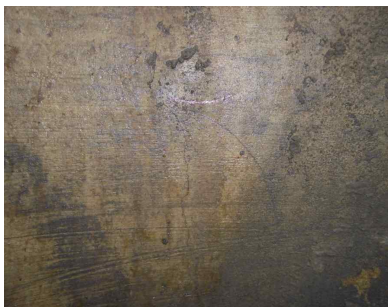
경미한 균열 (b)

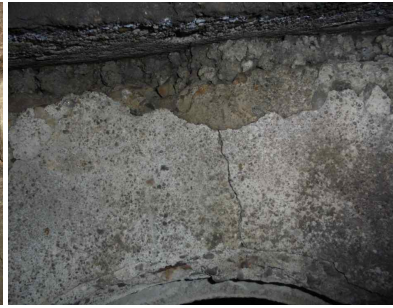
파손깊이 50mm이상, 10%미만 (c)

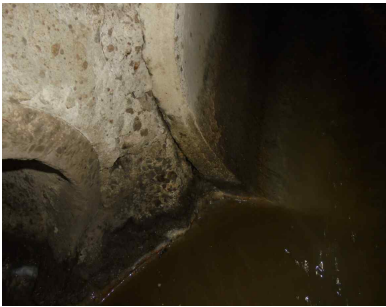
파손깊이 50mm이상, 10%미만 (c)

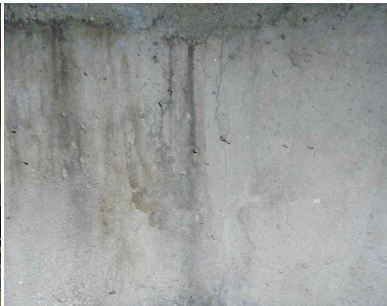
경미한 균열 (b)

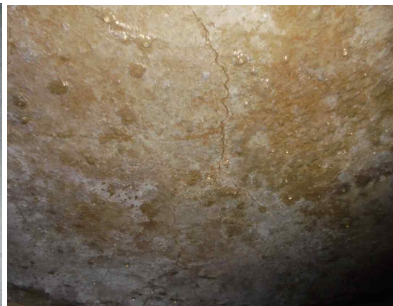
균열 0.3mm, 면적율 20%미만 (c)

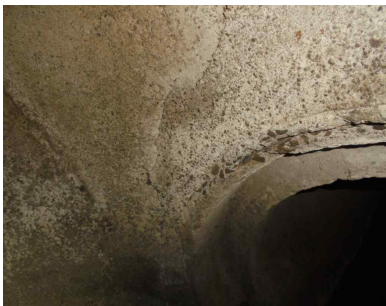
균열 0.3mm, 면적율 20%미만 (c)

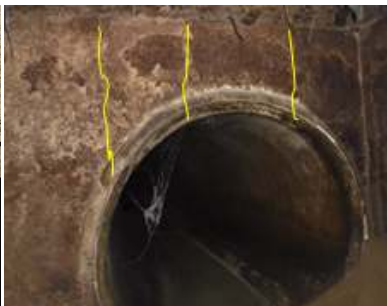
균열 0.5mm, 면적율 20%미만 (d)

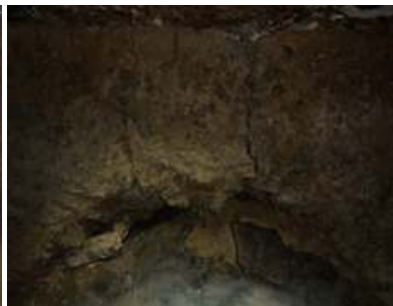
균열 0.5mm이상, 면적율 20%이상 (e)
