# 일산대교 2018년 하반기 정기안전점검 용역

## 종 합 보 고 서

[일산대교 본교, 이산포IC Ramp교 3개소]

(주)명성엔지니어링

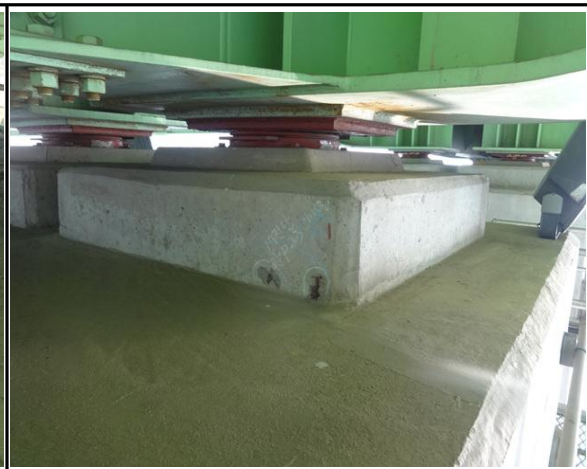
인천방향 P23-SH4 받침콘크리트 철근노출

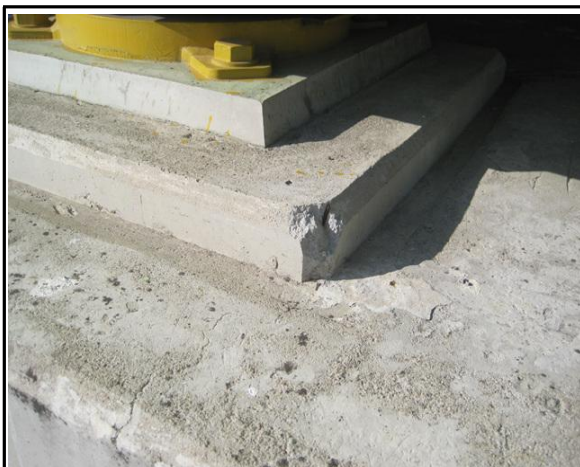
일산방향 P10-SH1 받침콘크리트 파손

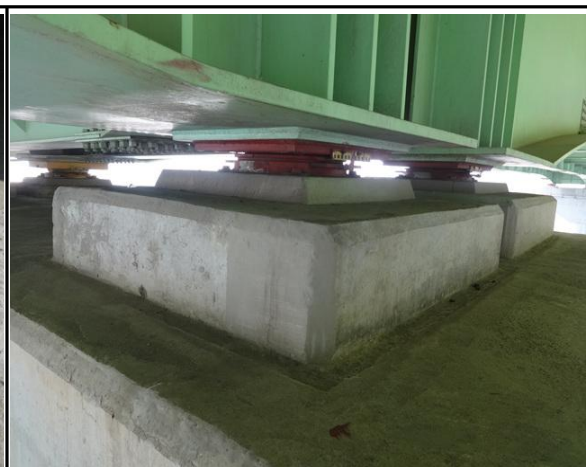
일산방향 P23-SH3 받침콘크리트 철근노출 보수
