호암교

# 호암교 외관조사망도

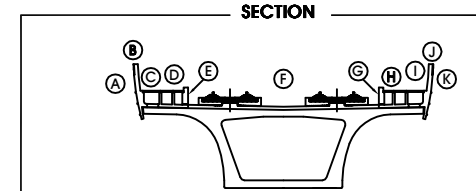
| | ① 파손<br>0.1x0.1<br>T=10 |

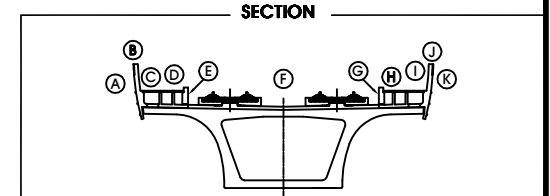
② 뒀개파손  
1EA

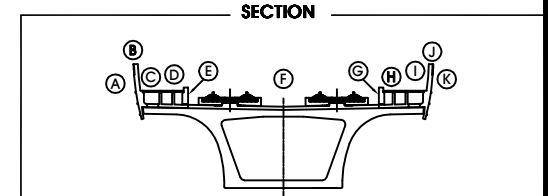
田 ① 뒷개파손  
1EA

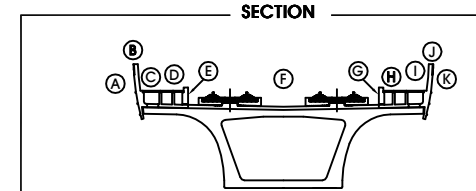
① 파손  
0.1x0.1

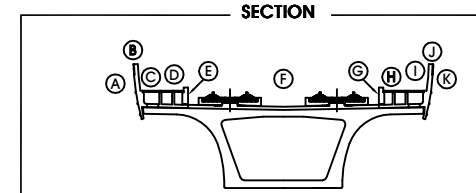
| ① 파손<br>0.1X0.1<br>T=10 |

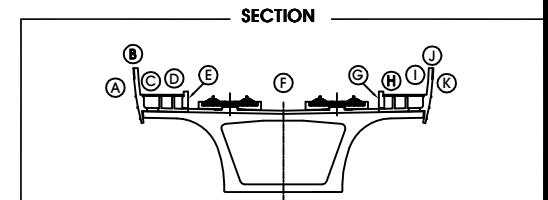
① 파손  
0.1x0.1, 3EA

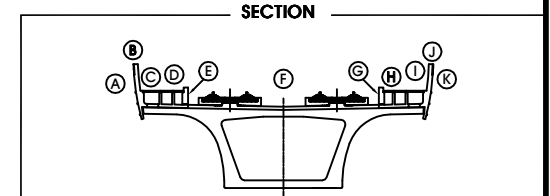
# 호암교 외관조사망도

○ ① 배수구 이물질 퇴적

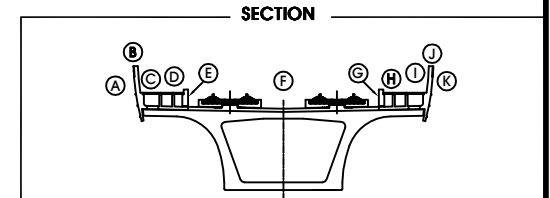
/ ① 균열  
0.1/0.5

| 번호 | 위 치 | 손 상 | | | | | | 상태<br>등급 | 비고 |
|---|---|---|---|---|---|---|---|---|---|
| 1 | 균등구 | 균열 | 0.1 | 0.5 | 1 | m | 0.50 | | 기준 |

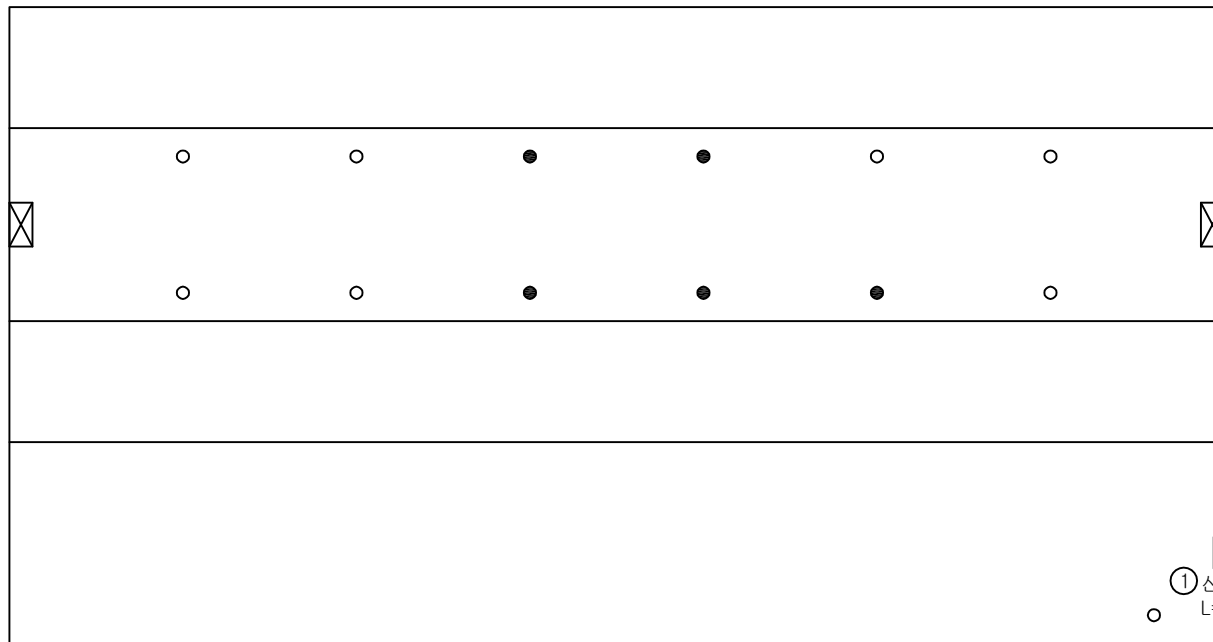
| 번호 | 위 치 | 손 상 | | | | | | 상태 | 비고 |
|---|---|---|---|---|---|---|---|---|---|
| 1 | 신축이음 | 신축이음부누수 | | 0.2 | 1 | m | 0.20 | | 기존 |

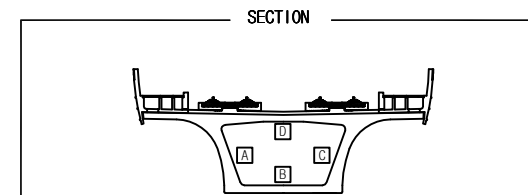
| 번호 | 위 치 | 손 상 | | | | | | 상태<br>등급 | 비고 |
|---|---|---|---|---|---|---|---|---|---|
| 1 | 격벽 | 균열(0.3mm미만) | 0.1 | 0.5 | 1 | m | 0.5 | 기존 | |
| 2 | 상면 | 균열(0.3mm미만) | 0.2 | 1.5 | 1 | m | 1.5 | 신규 | |

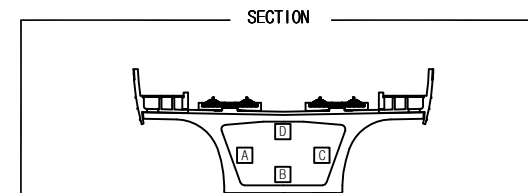
| 번호 | 위 치 | 손 상 | | | | | | 상태<br>등급 | 비고 |
|---|---|---|---|---|---|---|---|---|---|
| 1 | 격벽 | 균열(0.3mm미만) | 0.1 | 0.3 | 1 | m | 0.30 | | 기존 |
| 2 | 상면 | 균열(0.3mm미만) | 0.2 | 1.5 | 1 | m | 1.50 | | 신규 |
| 3 | 상면 | 균열(0.3mm미만) | 0.1 | 2.0 | 1 | m | 2.00 | | 신규 |

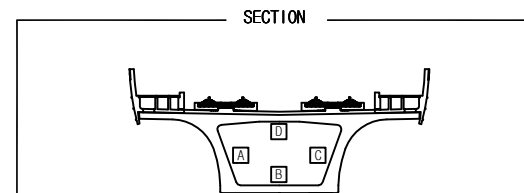
① 신축이음부누수  
L=0.5

| 번호 | 위 치 | 손 상 | | | | | | | 상태<br>등급 | 비고 |
|---|---|---|---|---|---|---|---|--|---|---|
| 1 | 신축이음 | 신축이음부누수 | | 0.5 | 1 | m | 0.50 | | | 기존 |

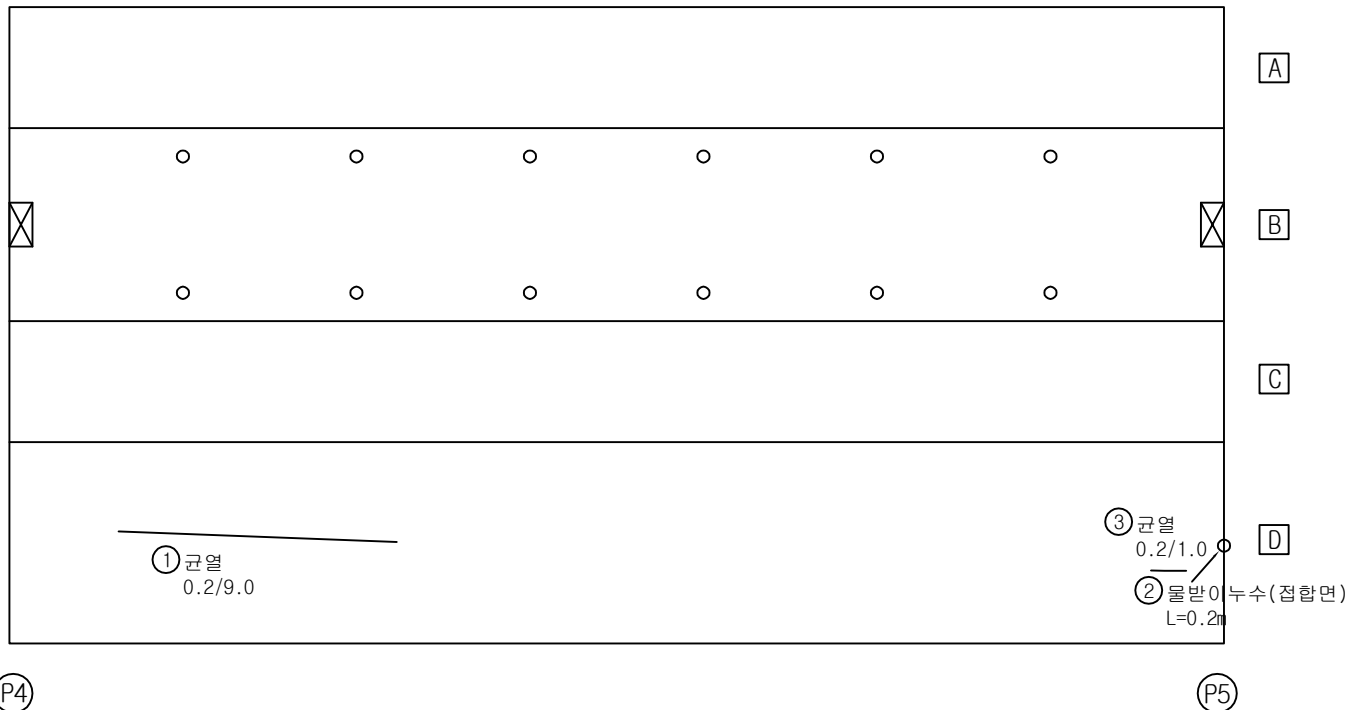
| 번호 | 위 치 | 손 상 | | | | | | 상태 | 비고 |
|---|---|---|---|---|---|---|---|---|---|
| 1 | 상면 | 균열(0.3mm미만) | 0.2 | 9.0 | 1 | m | 9.0 | 기준 | |
| 2 | 신축이음 | 물받이누수(접합면) | 0.2 | 1 | m | 0.20 | 기준 | | |
| 3 | 격벽 | 균열(0.3mm미만) | 0.2 | 1.0 | 1 | m | 1.0 | 신규 | |

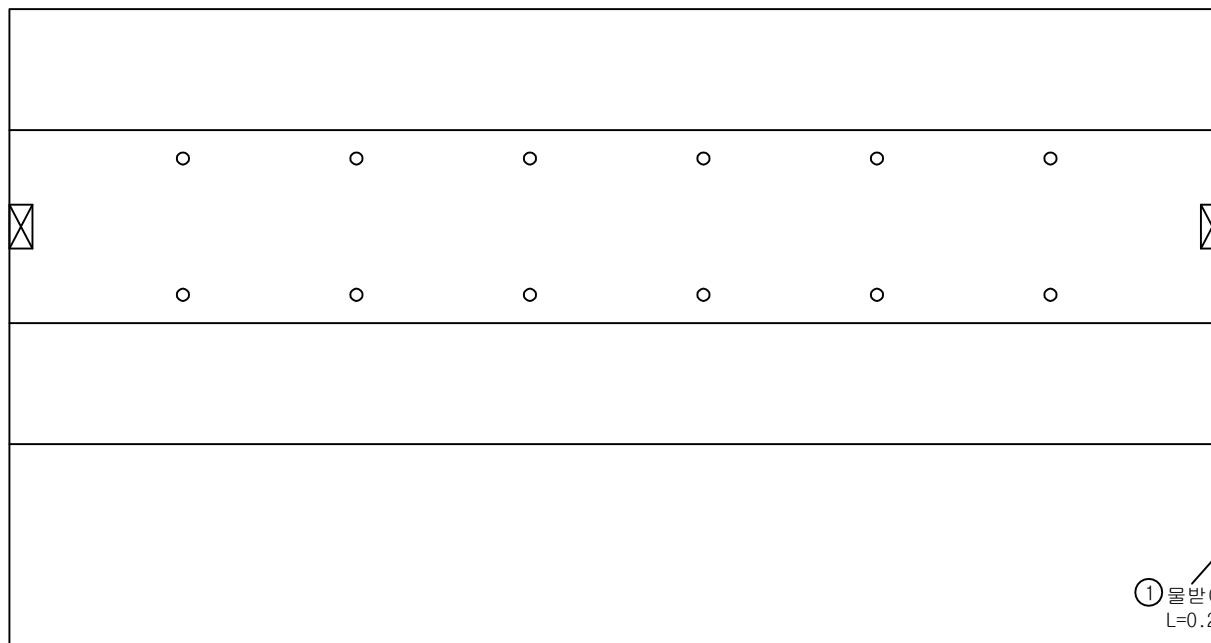
| 번호 | 위 치 | 손 상 | | | | | | | 상태<br>등급 | 비고 |
|---|---|---|---|---|---|---|---|---|---|---|
| 1 | 신축이음 | 물받이누수(점합면) | | 0.2 | 1 | m | 0.20 | | 기존 | |

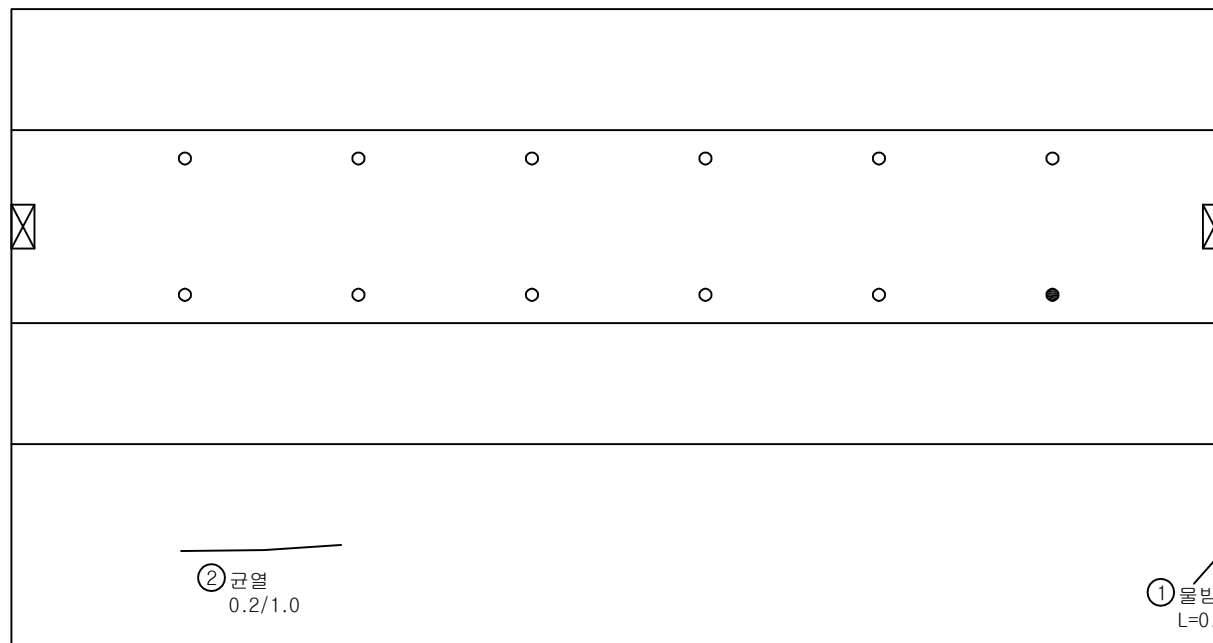
| 번호 | 위 치 | 손 상 | | | | | | 상태 | 비고 |
|---|---|---|---|---|---|---|---|---|---|
| 1 | 신축이음 | 물받이누수(점합면) | 0.2 | 1.0 | 1 | m | 0.20 | 기존 | |
| 2 | 상면 | 균열 | 0.2 | 1.0 | 1 | m | 1.00 | 신규 | |

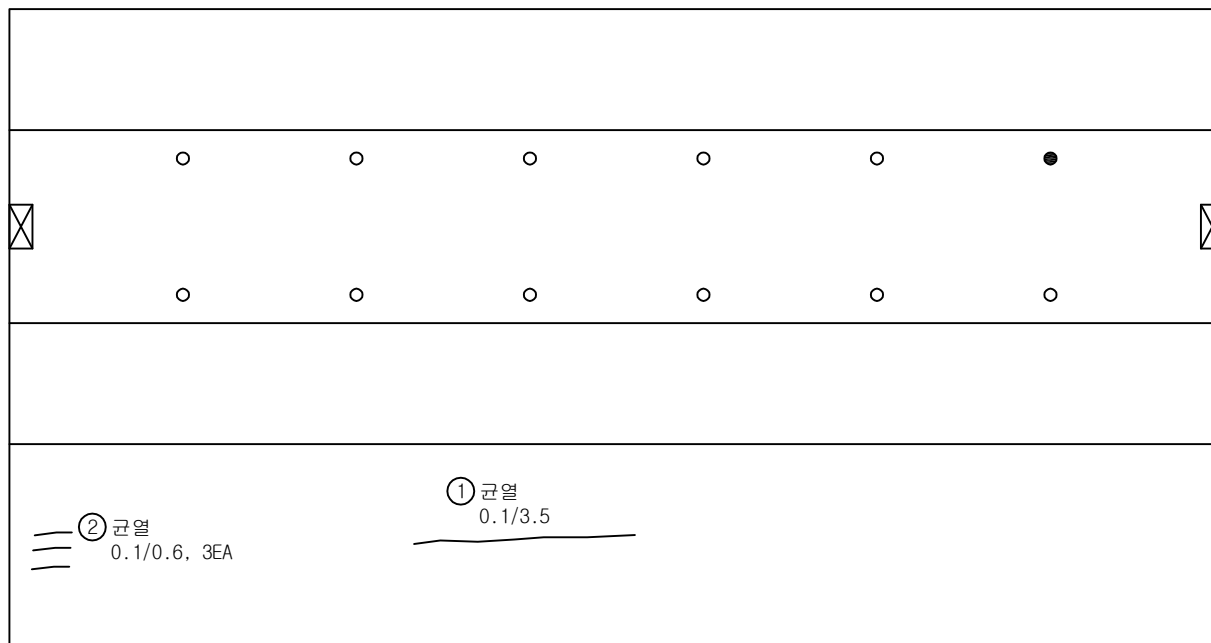
| 번호 | 위 치 | 손 상 | | | | | | 상태<br>등급 | 비고 |
|---|---|---|---|---|---|---|---|---|---|
| 1 | 상면 | 균열 (0.3mm미만) | 0.1 | 3.5 | 1 | m | 3.50 | 기준 | |
| 2 | 측벽 | 균열 (0.3mm미만) | 0.1 | 0.6 | 3 | m | 1.80 | 신규 | |

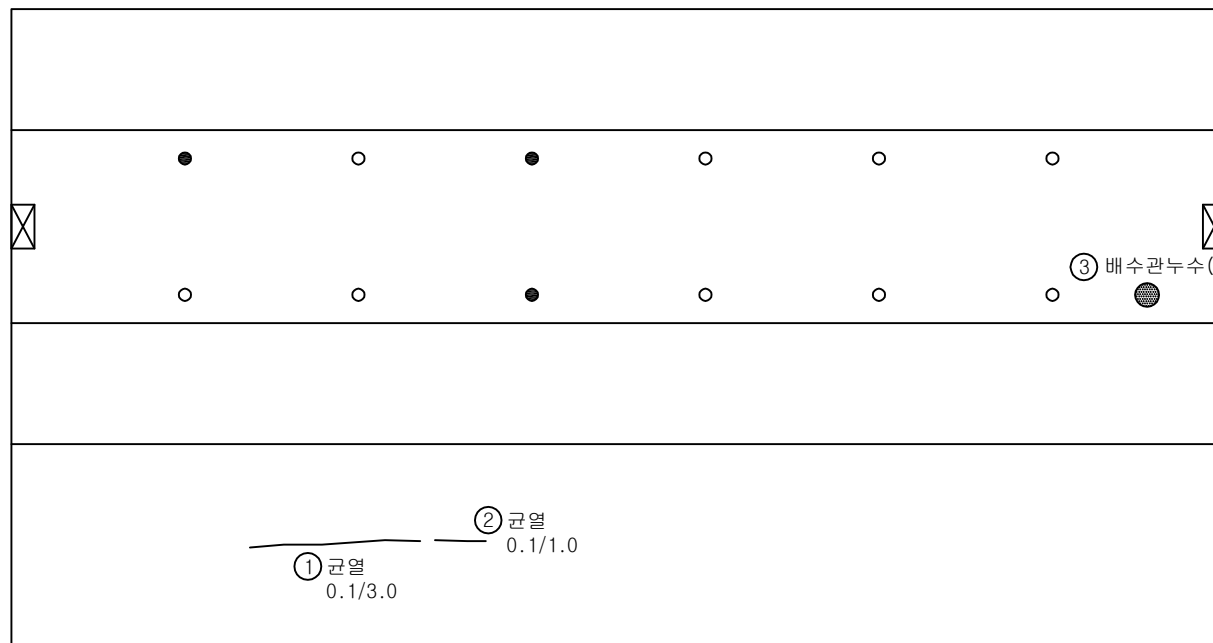
| 번호 | 위 치 | 손 상 | | | | | | 상태<br>등급 | 비고 |
|---|---|---|---|---|---|---|---|---|---|
| 1 | 상면 | 균열(0.3mm미만) | 0.1 | 3.0 | 1 | m | 3.0 | | 기준 |
| 2 | 상면 | 균열(0.3mm미만) | 0.1 | 1.0 | 1 | m | 1.0 | | 기준 |
| 3 | 배수시설 | 배수관누수(접합부) | | | 1 | EA | 1.0 | | 기준 |

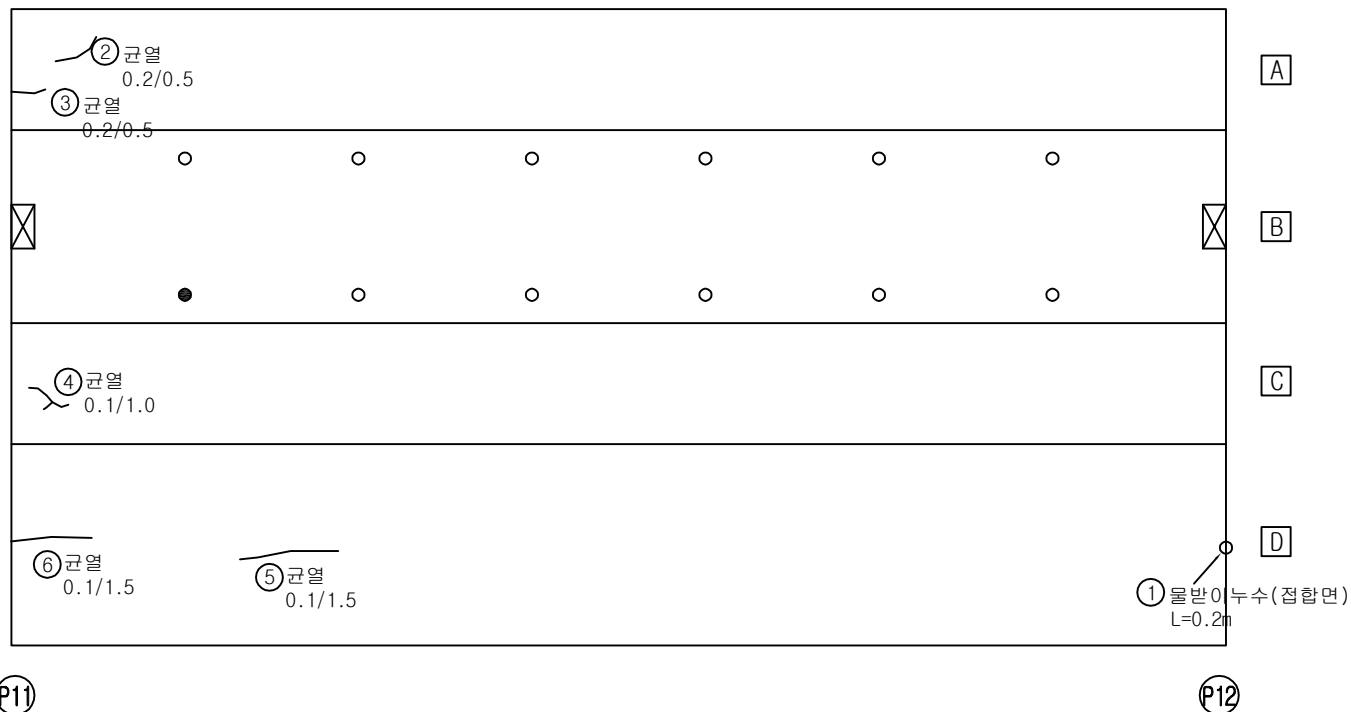
| 번호 | 위 치 | 손 상 | | | | | | 상태<br>등급 | 비 |
|---|---|---|---|---|---|---|---|---|---|
| 1 | 신축이음 | 물받이누수(점합면) | | 0.2 | 1 | m | 0.2 | 기 | |
| 2 | 격벽 | 균열(0.3mm미만) | 0.2 | 0.5 | 1 | m | 0.5 | 기 | |
| 3 | 격벽 | 균열(0.3mm미만) | 0.2 | 0.5 | 1 | m | 0.5 | 기 | |
| 4 | 격벽 | 균열(0.3mm미만) | 0.1 | 1.0 | 1 | m | 1.0 | 기 | |
| 5 | 상면 | 균열(0.3mm미만) | 0.1 | 1.5 | 1 | m | 1.5 | 기 | |
| 6 | 격벽 | 균열(0.3mm미만) | 0.1 | 1.5 | 1 | m | 1.5 | 신 | |

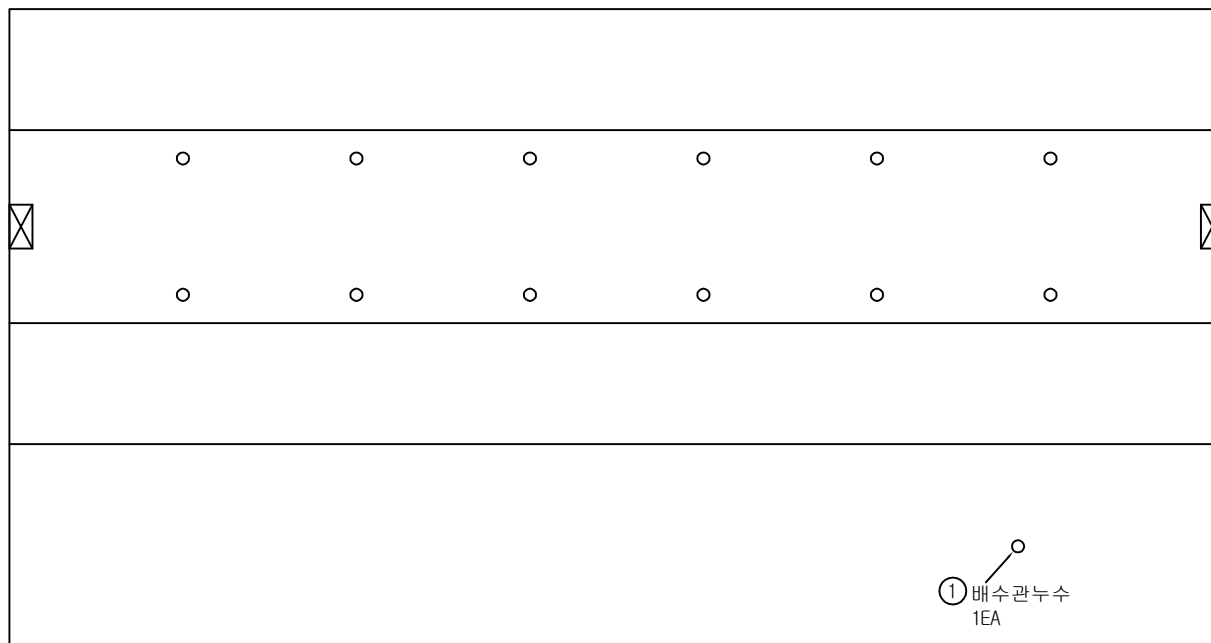
| 번호 | 위 치 | 손 상 | | | | | | 상태<br>등급 | 비고 |
|---|---|---|---|---|---|---|---|---|---|
| 1 | 배수시설 | 배수관누수 | | | 1 | EA | 1 | | 기 |

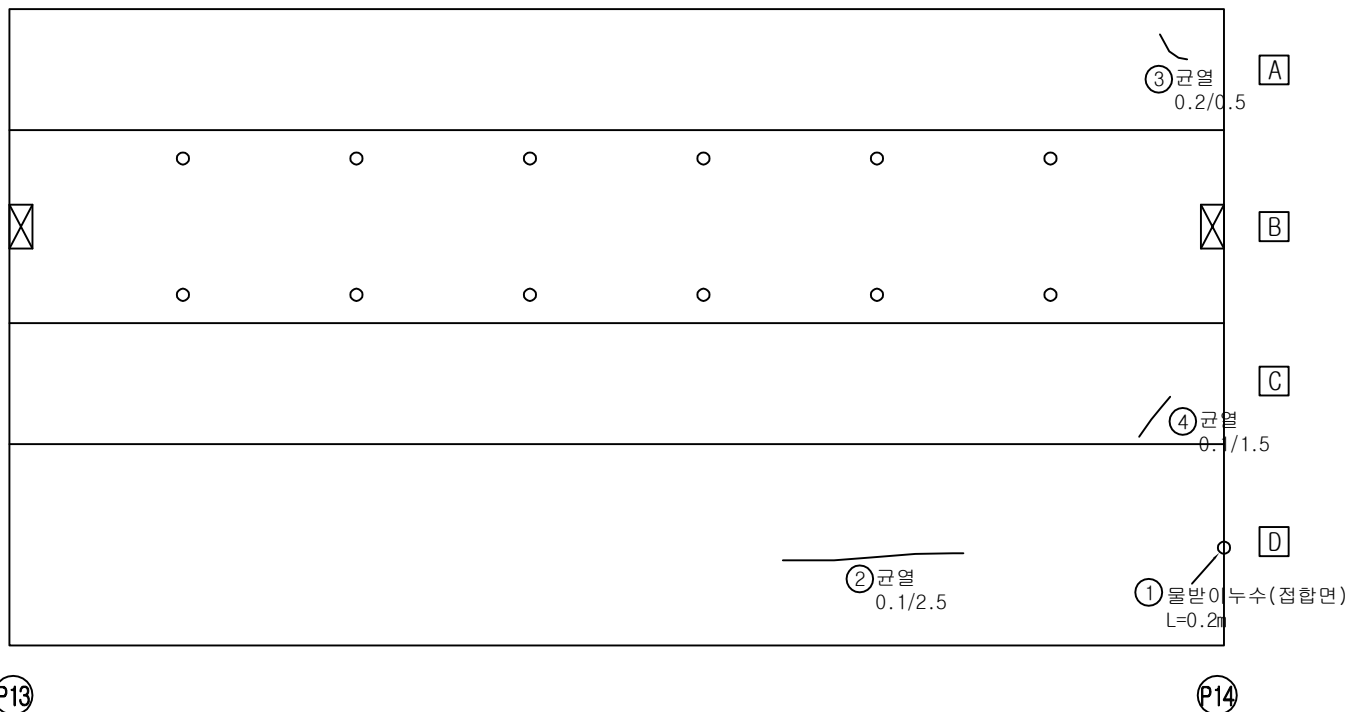
| 번호 | 위 치 | 손 상 | | | | | | 상태 | 비고 |
|---|---|---|---|---|---|---|---|---|---|
| 1 | 신축이음 | 물받이누수(점합면) | | 0.2 | 1 | m | 0.20 | | 기준 |
| 2 | 상면 | 균열(0.3mm미만) | 0.1 | 2.5 | 1 | m | 2.5 | | 기준 |
| 3 | 좌벽체 | 균열(0.3mm미만) | 0.2 | 0.5 | 1 | m | 0.5 | | 기준 |
| 4 | 우벽체 | 균열(0.3mm미만) | 0.1 | 1.5 | 1 | m | 1.5 | | 기준 |

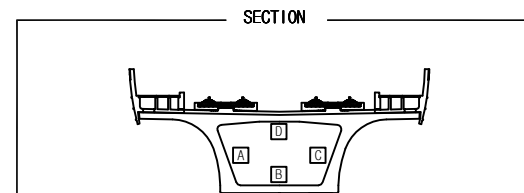
| 번호 | 위 치 | 손 상 | | | | | | 상태<br>등급 | 비고 |
|---|---|---|---|---|---|---|---|---|---|
| 1 | 신축이음 | 물받이누수(점합부) | | 0.2 | 1 | m | 0.2 | | 기존 |
| 2 | 배수시설 | 배수구누수(점합부) | | | 1 | EA | 1.00 | | 기존 |
| 3 | 격벽 | 균열 | 0.1 | 1.8 | 1 | m | 1.80 | | 신규 |

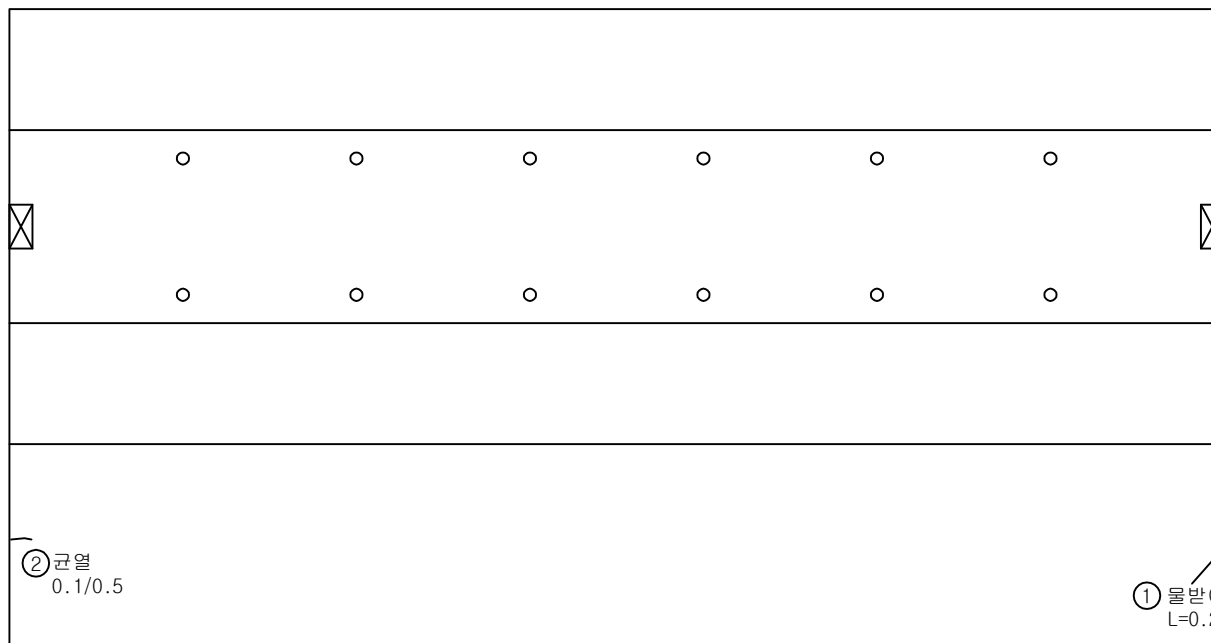
| 번호 | 위 치 | 손 상 | | | | | | 상태 | 비고 |
|---|---|---|---|---|---|---|---|---|---|
| 1 | 신축이음 | 물받이누수(점합면) | | 0.2 | 1 | m | 0.2 | | 기준 |
| 2 | 격벽 | 균열(0.3mm미만) | 0.1 | 0.5 | 1 | m | 0.5 | | 기준 |

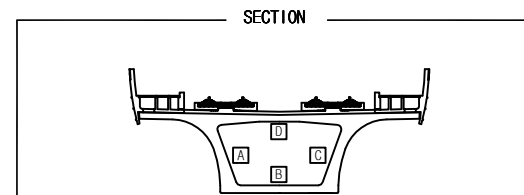
| 번호 | 위 치 | 손 상 | | | | | | 상태<br>등급 | 비고 |
|---|---|---|---|---|---|---|---|---|---|
| 1 | 신축이음 | 물받이누수(점합면) | | 0.2 | 1 | m | 0.2 | | 기준 |
| 2 | 상면 | 균열(0.3mm미만) | 0.1 | 2.5 | 1 | m | 2.5 | | 기준 |
| 4 | 격벽 | 균열 | 0.2 | 0.8 | 1 | m | 0.80 | | 신규 |

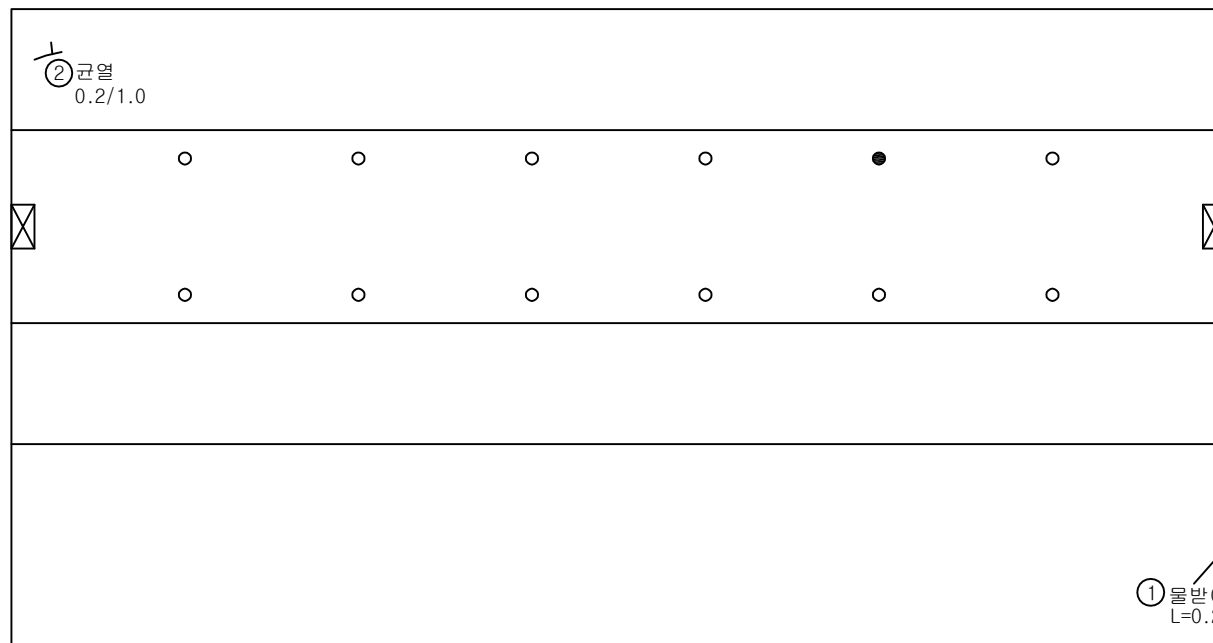
P17

| 번호 | 위 치 | 손 상 | | | | | | 상태 | 비고 |
|---|---|---|---|---|---|---|---|---|---|
| 1 | 신축이음 | 물받이누수(점합면) | 0.2 | 1.0 | 1 | m | 0.2 | | 기준 |
| 2 | 좌벽체 | 균열(0.3mm미만) | 0.2 | 1.0 | 1 | m | 1.0 | | 기준 |

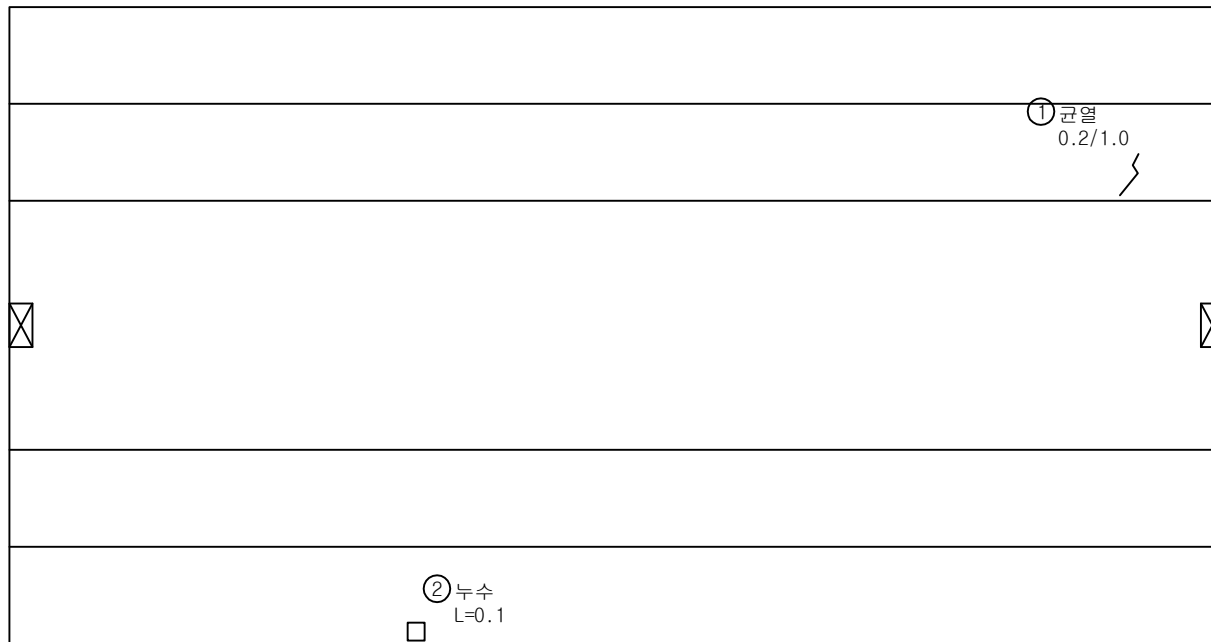
| 번호 | 위 치 | 손 상 | | | | | | 상태<br>등급 | 비고 |
|---|---|---|---|---|---|---|---|---|---|
| 1 | 좌벽체 | 균열 | 0.2 | 1.0 | 1 | m | 1.00 | 기준 | |
| 2 | 레일레버 | 누수 | | 0.1 | 1 | m | 0.10 | 기준 | |

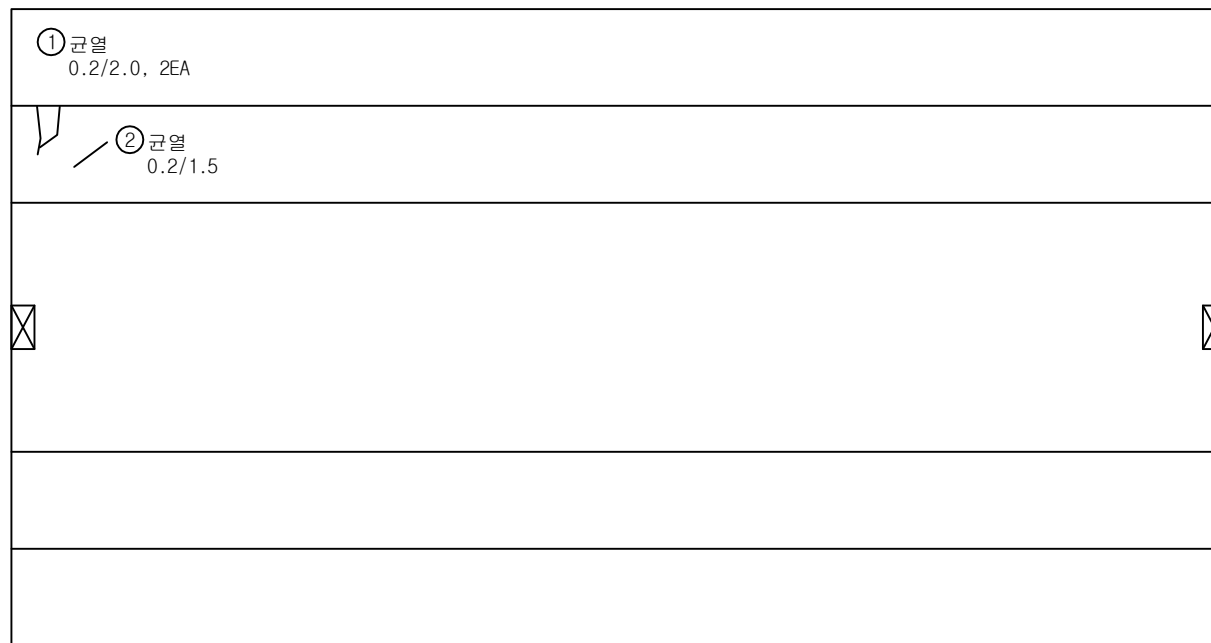
(P5)

| 번호 | 위 치 | 손 상 | | | | | | 상태<br>등급 | 비고 |
|---|---|---|---|---|---|---|---|---|---|
| 1 | 좌벽체 | 균열 | 0.2 | 2.0 | 2 | m | 4.00 | | 기존 |
| 2 | 좌벽체 | 균열 | 0.2 | 1.5 | 1 | m | 1.50 | | 기존 |

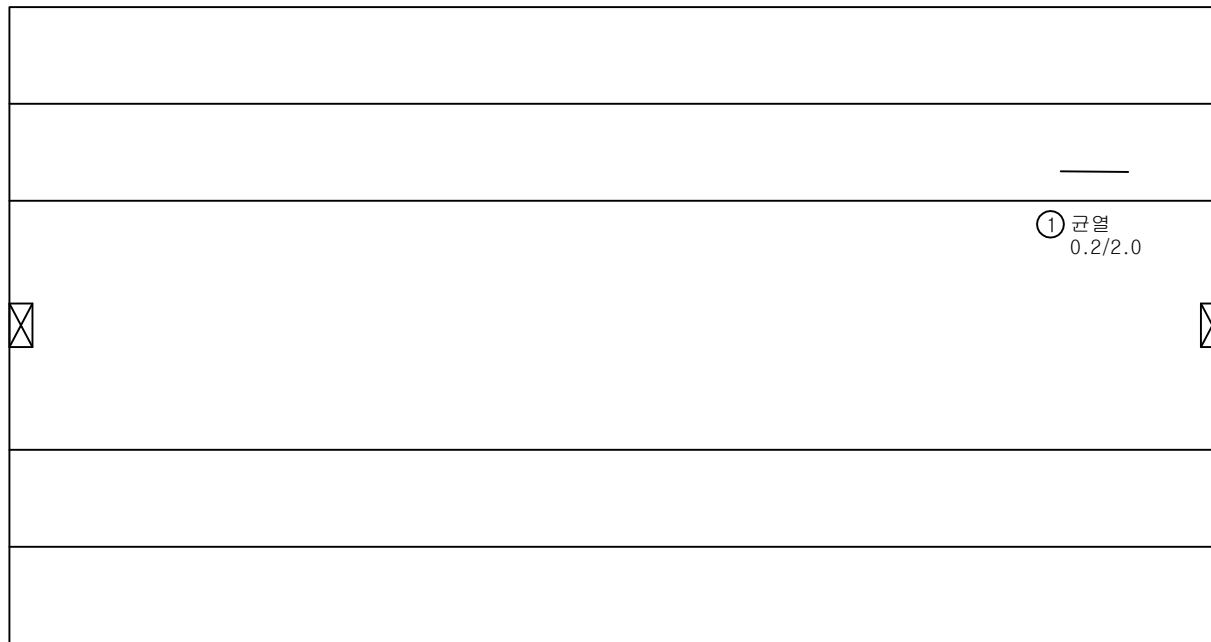
| 범 례 | CW 0.2<br>균 열 | 망상균열 | 표면Honeycomb | 편향, 공동 | 박리, 파손 | 시공이음분리, 층분리 | 누수, 습윤 | 백태 | 철근노출 | 철근부식 | 콘크리트변색, 녹물 | 철판, 보강부 | 포장요철 | 기초세굴 | 좌굴, 변형 | 연결상태 | 강재표면 부식 | 방청 | 배수구 | 신축이음분리 |
|---|---|---|---|---|---|---|---|---|---|---|---|---|---|---|---|---|---|---|---|---|
| | | | | | | | | | | | | | | | | | 081 | | | |

| 번호 | 위 치 | 손 상 | | | | | | | 상태 | 비고 |
|---|---|---|---|---|---|---|---|---|---|---|
| 1 | 좌측 | 균열 | 0.2 | 2.0 | 1 | m | 2.00 | | 기존 | |

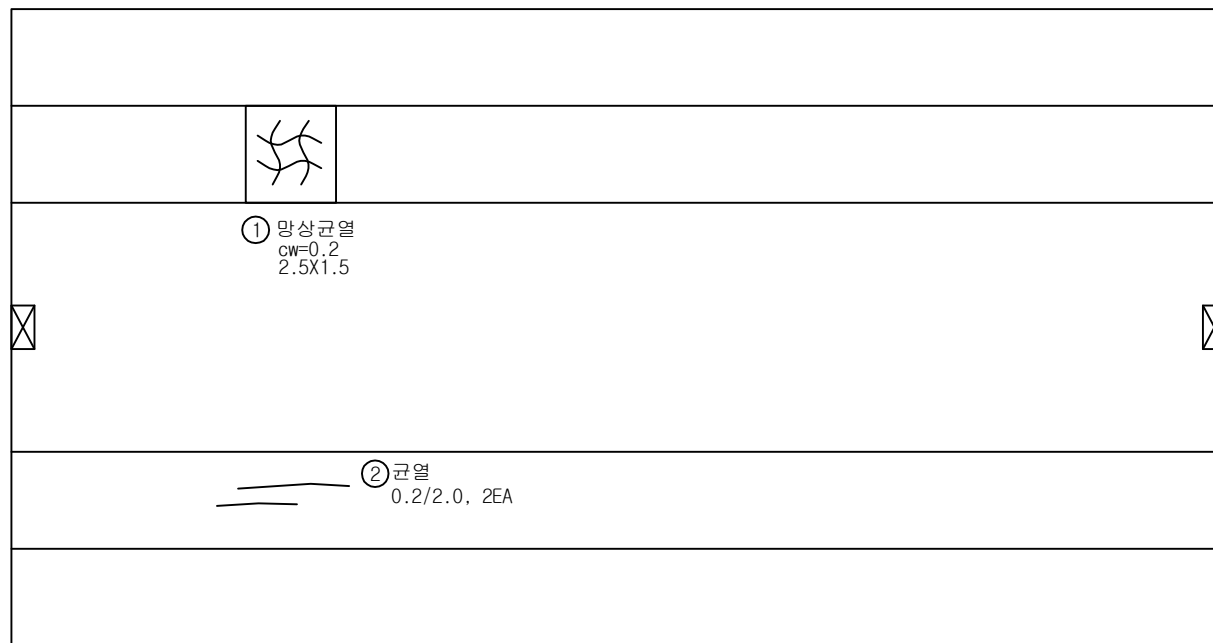
| 범 례 | CW 0.2<br>균 열 | 망상균열 | 표면Honeycomb | 편장, 공동 | 박리, 파손 | 시공이음분리, 층분리 | 누수, 습윤 | 백태 | 철근노출 | 철근부식 | 콘크리트변색, 녹물 | 철판, 보강부 | 포장요철 | 기초세굴 | 좌굴, 변형 | 연결상태 | 강재표면 부식 | 방청 | 배수구 | 신축이음분리 |
|---|---|---|---|---|---|---|---|---|---|---|---|---|---|---|---|---|---|---|---|---|
| | | | | | | | | | | | | | | | | | 082 | | | |

| 번호 | 위 치 | 손 상 | | | | | | 상태<br>등급 | 비고 |
|---|---|---|---|---|---|---|---|---|---|
| 1 | 좌벽체 | 망상균열 | 2.5 | 1.5 | 1 | m | 0.80 | | 기준 |
| 2 | 우벽체 | 균열 | 0.2 | 2.0 | 2 | m | 4.00 | | 기준 |

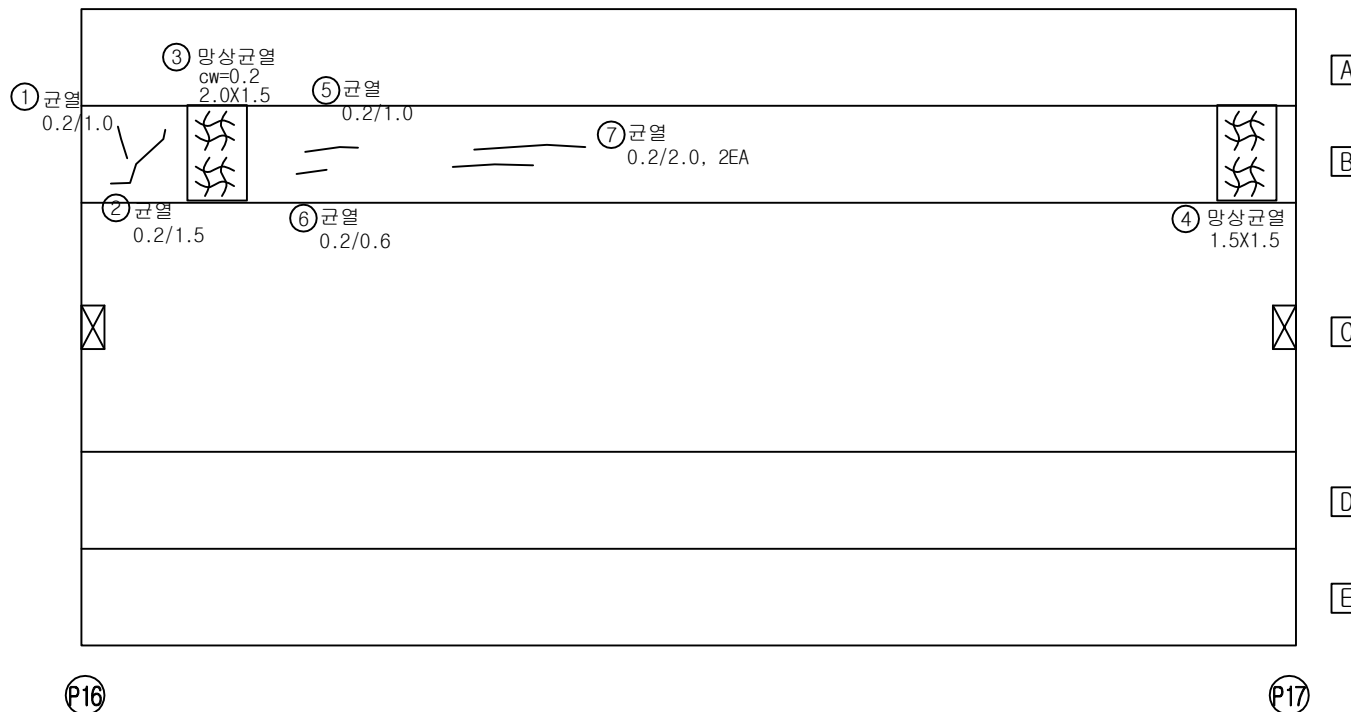
| 범 례 | CW 0.2<br>균열<br>망상균열<br>표면Honeycomb<br>편장, 공동<br>박리, 파손<br>시공이음분리, 층분리<br>누수, 습윤<br>맥태<br>철근노출<br>철근부식<br>콘크리트변색, 녹물<br>철판, 보강부<br>포장요철<br>기초제균<br>좌굴, 변형<br>연결상태<br>강제표면 부식<br>방청<br>배수구<br>신축이음분리 |
|---|---|
| 도 면 번 호 | 083 |

| 번호 | 위 치 | 손 상 | | | | | | 상태 | 비고 |
|---|---|---|---|---|---|---|---|---|---|
| 1 | 좌벽체 | 균열 | 0.2 | 1.0 | 1 | m | 1.00 | | 기준 |
| 2 | 좌벽체 | 균열 | 0.2 | 1.5 | 1 | m | 1.50 | | 기준 |
| 3 | 좌벽체 | 망상균열 | 2.0 | 1.5 | 1 | m <sup>2</sup> | 3.00 | | 기준 |
| 4 | 좌벽체 | 망상균열 | 1.5 | 1.5 | 1 | m <sup>2</sup> | 2.25 | | 기준 |
| 5 | 좌벽체 | 균열 | 0.2 | 1.0 | 1 | m | 1.00 | | 기준 |
| 6 | 좌벽체 | 균열 | 0.2 | 0.6 | 1 | m | 0.60 | | 기준 |
| 7 | 좌벽체 | 균열 | 0.2 | 2.0 | 2 | m | 4.00 | | 기준 |

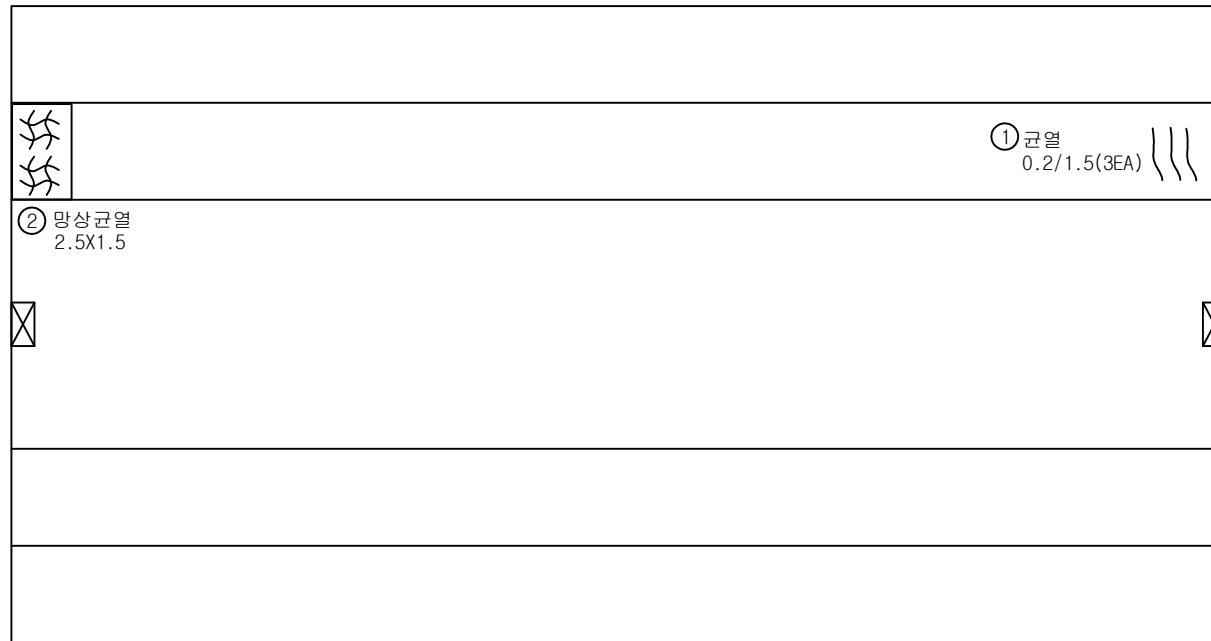
| 번호 | 위 치 | 손 상 | | | | | | 상태 | 비고 |
|---|---|---|---|---|---|---|---|---|---|
| 1 | 좌벽체 | 균열 | 0.2 | 1.5 | 3 | m | 4.5 | 기존 | |
| 2 | 좌벽체 | 망상균열 | 2.5 | 1.5 | 1 | m <sup>2</sup> | 2.25 | 기존 | |

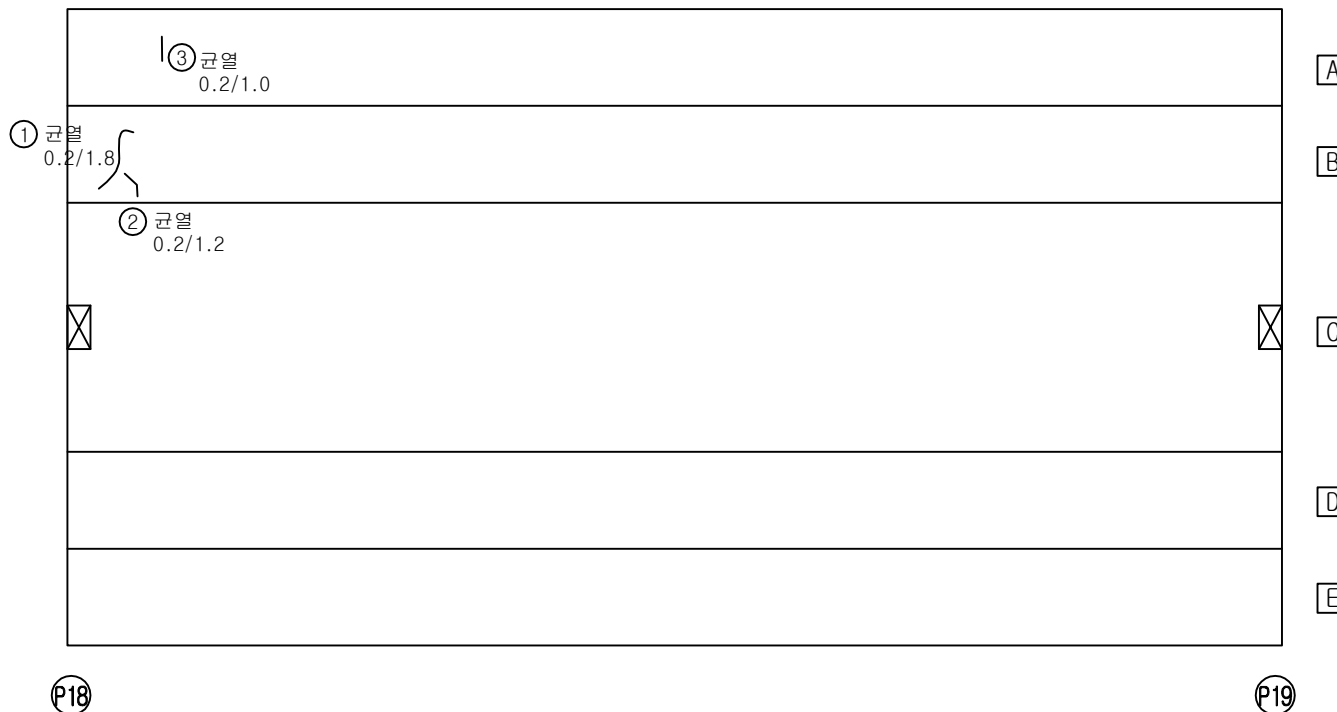
| 번호 | 위 치 | 손 상 | | | | | | 상태<br>등급 | 비고 |
|---|---|---|---|---|---|---|---|---|---|
| 1 | 좌벽체 | 균열 | 0.2 | 1.8 | 1 | m | 1.8 | | 기존 |
| 2 | 좌벽체 | 균열 | 0.2 | 1.2 | 1 | m | 1.2 | | 기존 |
| 3 | 연말레버하면 | 균열 | 0.2 | 1.0 | 1 | m | 1.00 | | 증가 |

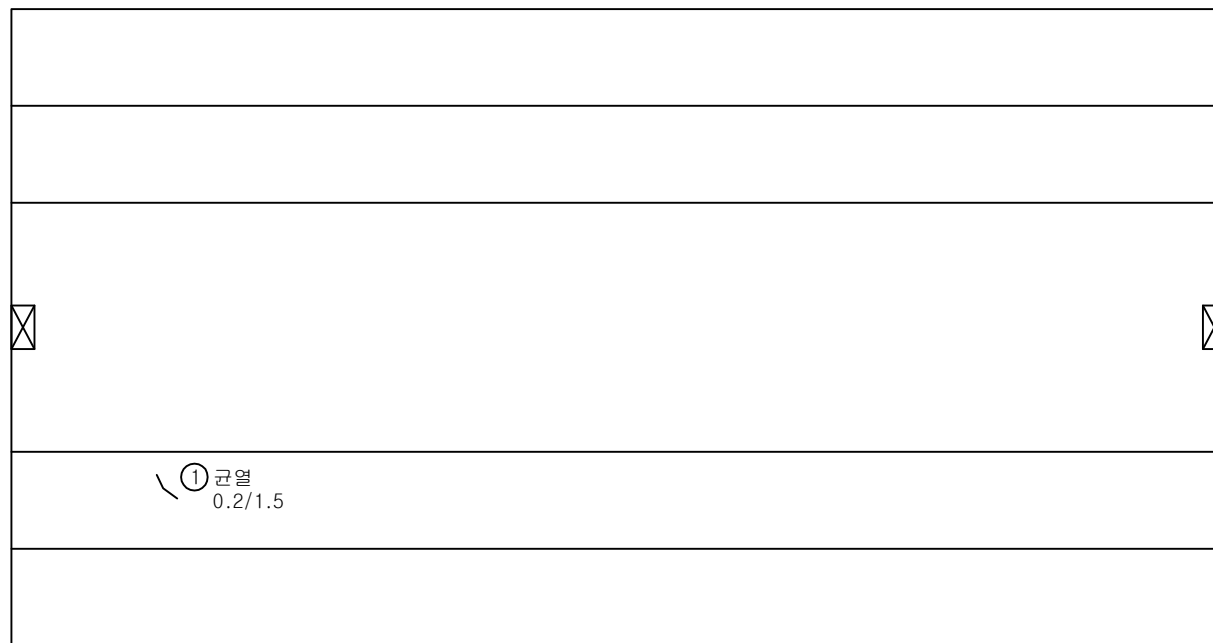
| 범 례 | CW 0.2<br>균 열 | 망상균열 | 표면Honeycomb | 편장, 공동 | 박리, 파손 | 시공이음분리, 층분리 | 누수, 습윤 | 백태 | 철근노출 | 철근부식 | 콘크리트변색, 녹물 | 철판, 보강부 | 포장요철 | 기초세굴 | 좌굴, 변형 | 연결상태 | 강재표면 부식 | 방청 | 배수구 | 신속이음분리 |
|---|---|---|---|---|---|---|---|---|---|---|---|---|---|---|---|---|---|---|---|---|
| | | | | | | | | | | | | | | | | | 087 | | | |

| 번호 | 위 치 | 손 상 | | | | | | | 상태 | 비고 |
|---|---|---|---|---|---|---|---|---|---|---|
| 1 | 우벽체 | 균열 | 0.2 | 1.5 | 1 | m | 1.50 | | 기존 | |

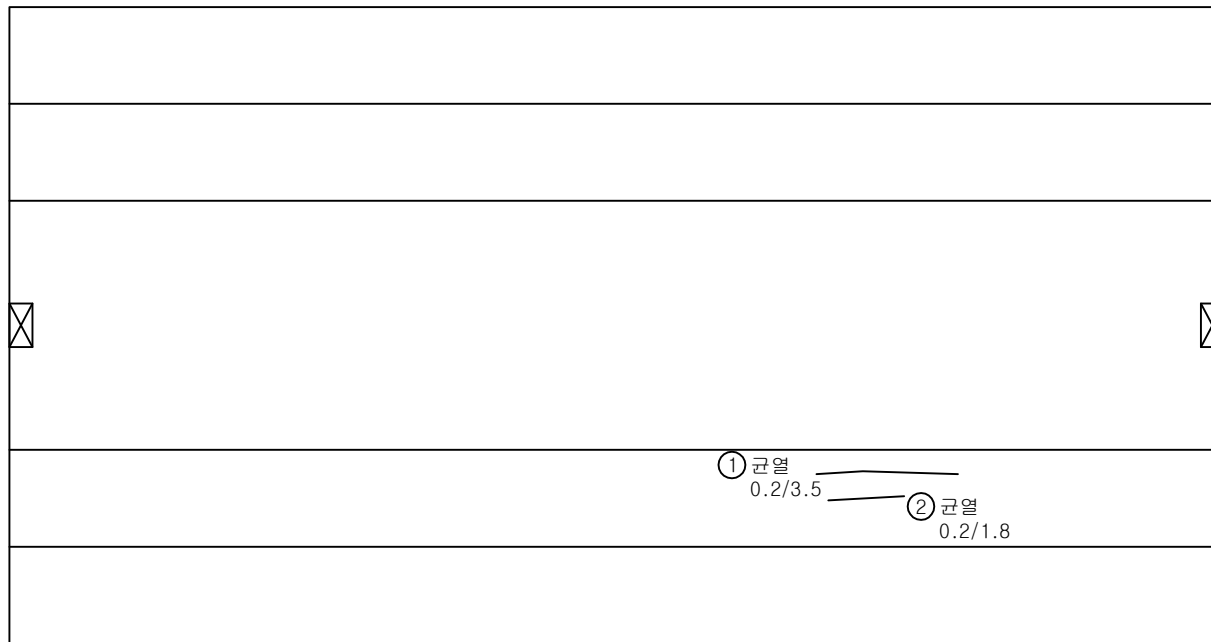
| 번호 | 위 치 | 손 상 | | | | | | 상태<br>등급 | 비고 |
|---|---|---|---|---|---|---|---|---|---|
| 1 | 우벽체 | 균열 | 0.2 | 3.5 | 1 | m | 3.50 | | 기존 |
| 2 | 우벽체 | 균열 | 0.2 | 1.8 | 1 | m | 1.80 | | 기존 |

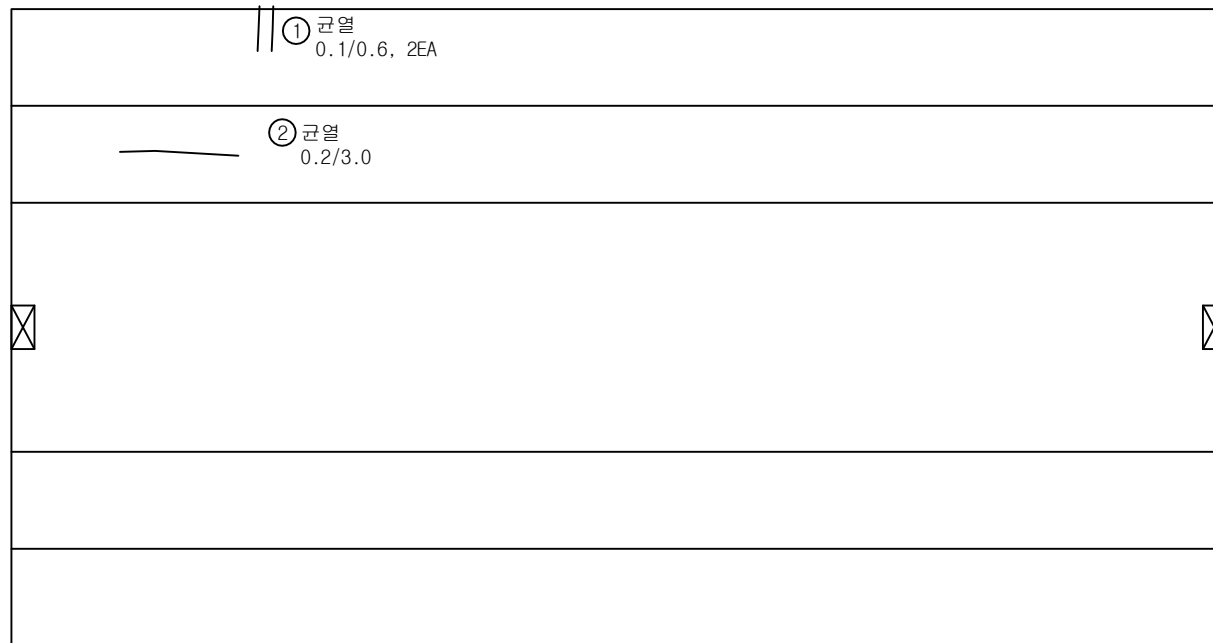
| 도 면 번 호 | 089 |

| 번호 | 위 치 | 손 상 | | | | | | 상태 | 비고 |
|---|---|---|---|---|---|---|---|---|---|
| 1 | 컨틸레버하면 | 균열 | 0.1 | 0.6 | 2 | m | 1.20 | 기존 | |
| 2 | 좌벽체 | 균열 | 0.2 | 3.0 | 1 | m | 3.00 | 기존 | |

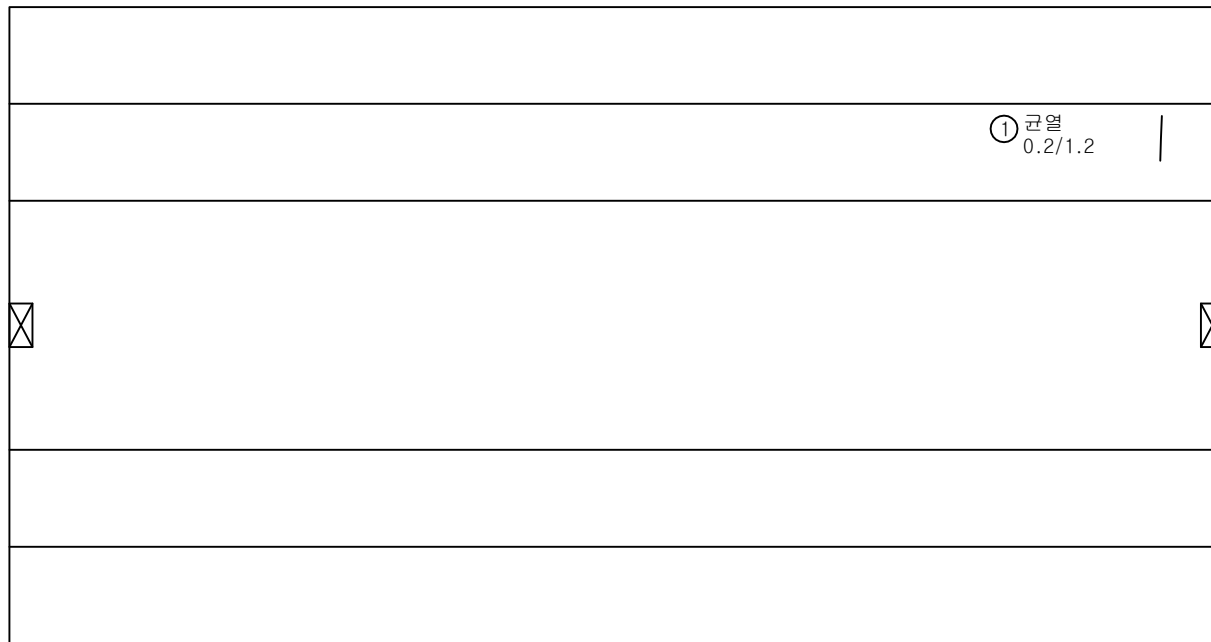
| 번호 | 위 치 | 손 상 | | | | | | 상태 | 비고 |
|---|---|---|---|---|---|---|---|---|---|
| 1 | 좌벽체 | 균열 | 0.2 | 1.2 | 1 | m | 1.2 | | 기존 |

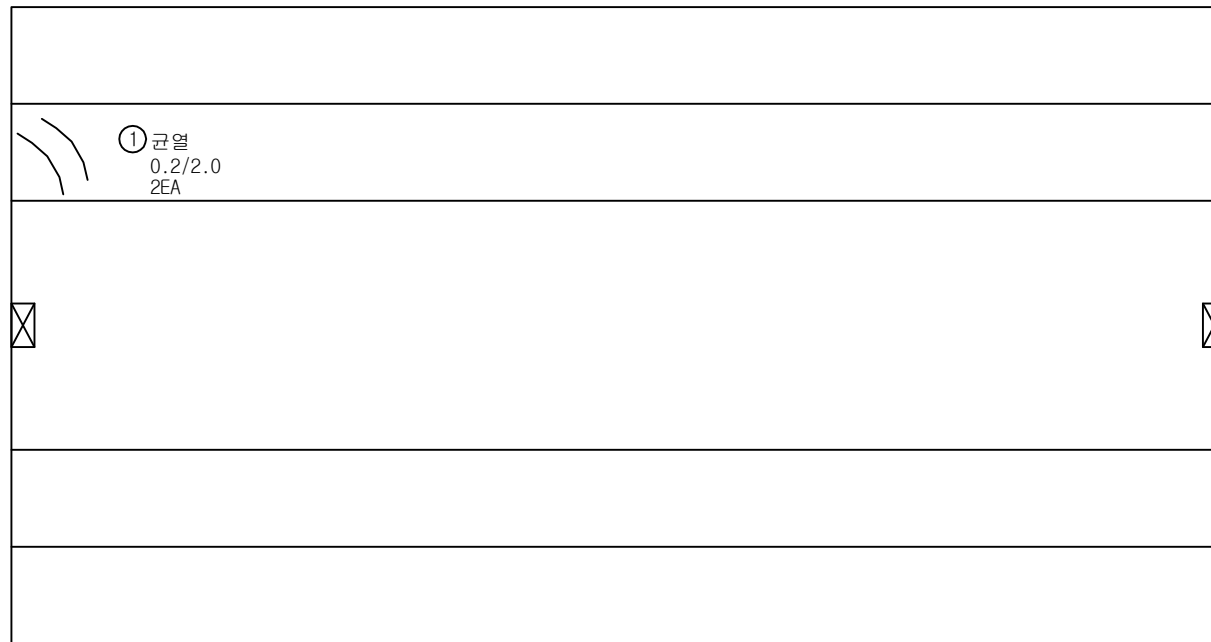
| 도 면 번 호 | 093 |

| 번호 | 위 치 | 손 상 | | | | | | 상태등급 | 비고 |
|---|---|---|---|---|---|---|---|---|---|
| 1 | 북두판 | 균열 | 0.2 | 2.0 | 1 | m | 2.00 | | |

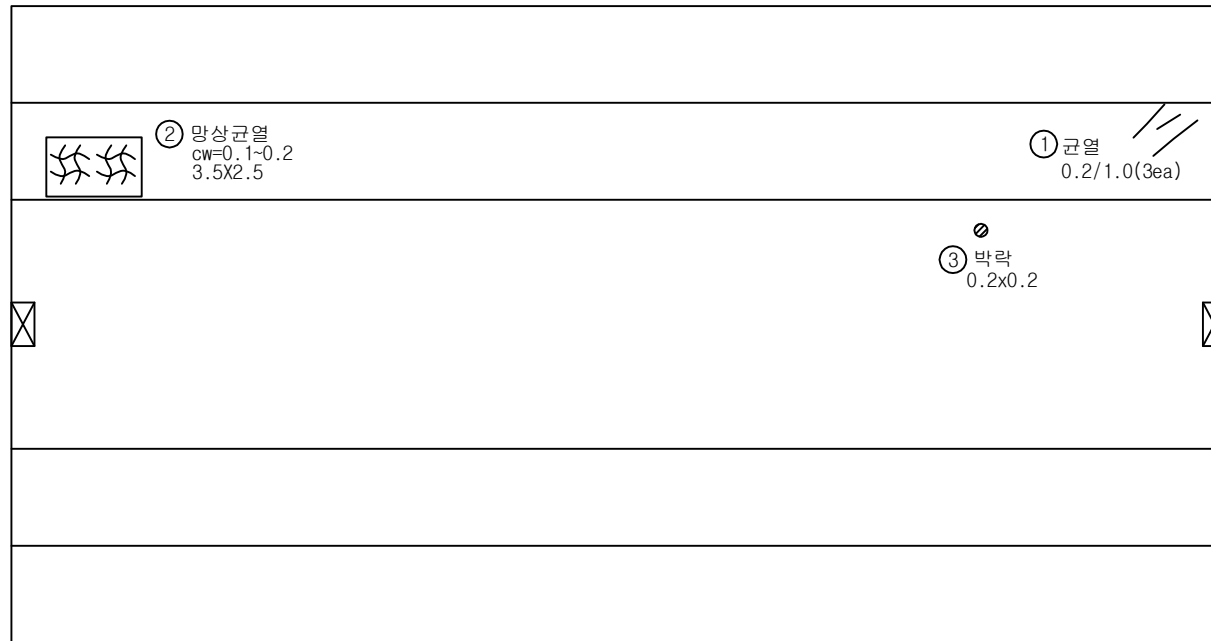
P28

| 번호 | 위 치 | 손 상 | | | | | | 상태<br>등급 | 비고 |
|---|---|---|---|---|---|---|---|---|---|
| 1 | 좌벽체 | 균열 | 0.2 | 1.0 | 3 | m | 3.00 | | 기존 |
| 2 | 좌벽체 | 망상균열 | 3.5 | 2.5 | 1 | m <sup>2</sup> | 8.75 | | 기존 |
