호암교

# 호암교 외관조사망도

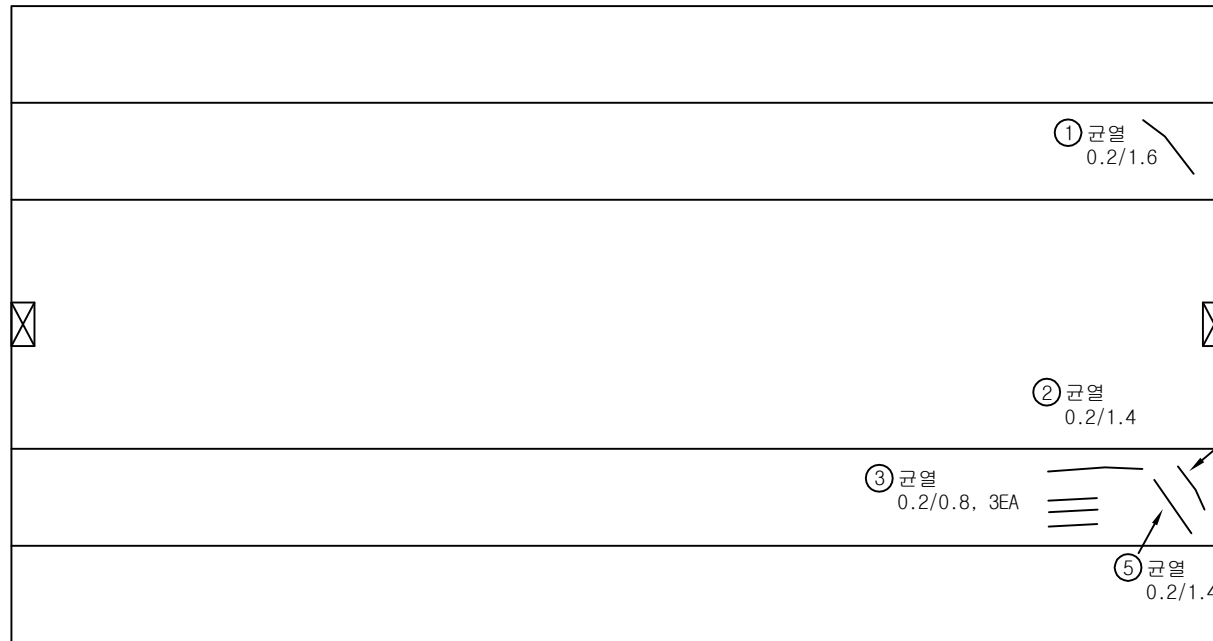
P30

| 번호 | 위 치 | 손 상 | | | | | | 상태 | 비고 |
|---|---|---|---|---|---|---|---|---|---|
| 1 | 좌벽체 | 균열 | 0.2 | 1.6 | 1 | m | 1.6 | 기존 | |
| 2 | 우벽체 | 균열 | 0.2 | 1.4 | 1 | m | 1.4 | 기존 | |
| 3 | 우벽체 | 균열 | 0.2 | 0.8 | 3 | m | 2.4 | 기존 | |
| 4 | 우벽체 | 균열 | 0.2 | 1.2 | 1 | m | 1.2 | 기존 | |
| 5 | 우벽체 | 균열 | 0.2 | 1.4 | 1 | m | 1.4 | 기존 | |

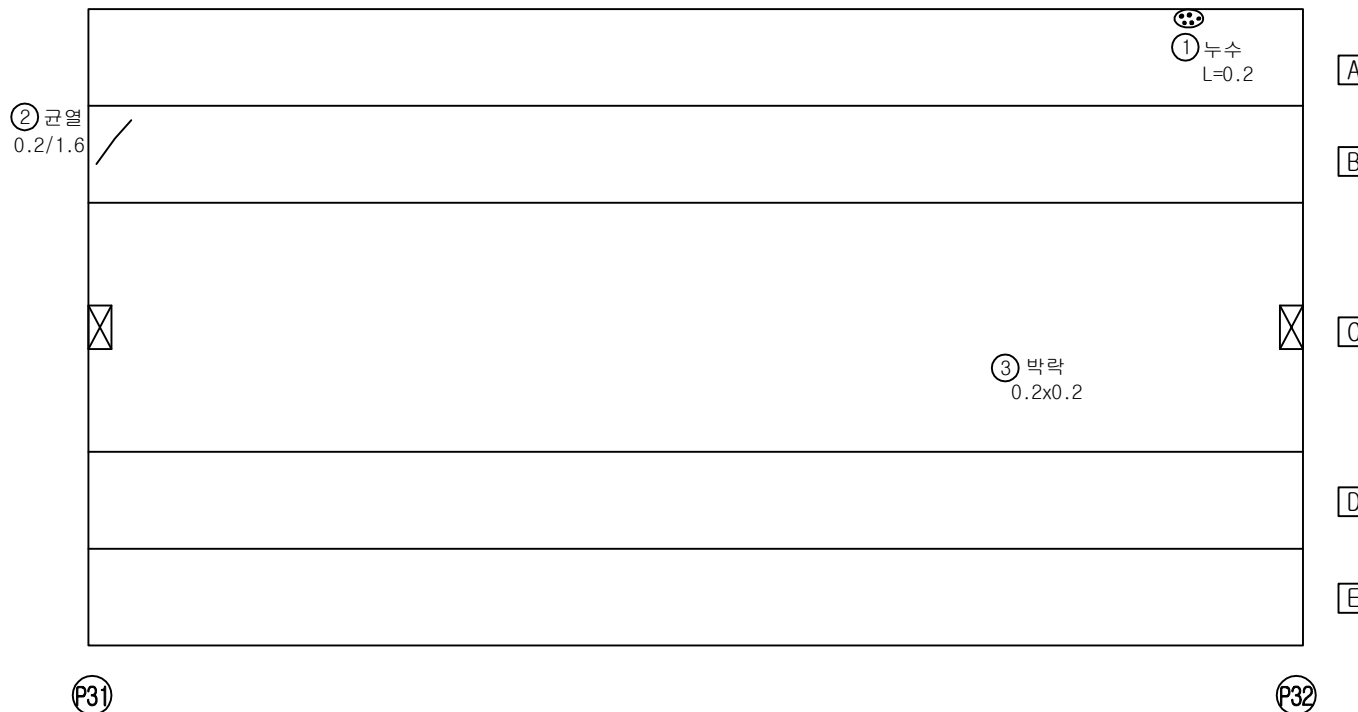
| 번호 | 위 치 | 손 상 | | | | | | 상태<br>등급 | 비고 |
|---|---|---|---|---|---|---|---|---|---|
| 1 | 관탈래변좌측 | 누수 | 0.2 | 1 | m | | 0.20 | | 기준 |
| 2 | 좌벽체 | 균열 | 0.2 | 1.6 | 1 | m | 1.6 | | 기준 |

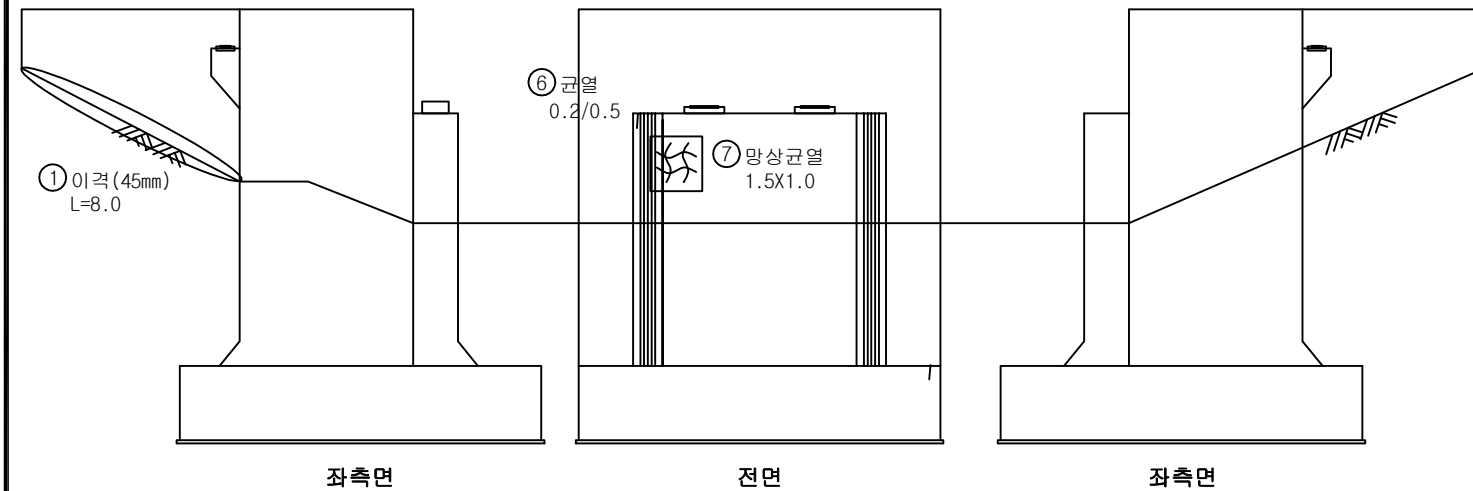
| 번호 | 위 치 | 손 상 | | | | | | 상태<br>등급 | 비고 |
|---|---|---|---|---|---|---|---|---|---|
| 2 | 내부 | 균열 | 0.1 | 0.50 | 1 | m | 0.50 | | 기준 |
| 3 | 내부 | 균열 | 0.1 | 0.40 | 1 | m | 0.40 | | 기준 |
| 4 | 내부 | 균열 | 0.1 | 0.40 | 4 | m | 1.60 | | 기준 |
| 6 | 전면 | 균열 | 0.2 | 0.50 | 1 | m | 0.50 | | 기준 |
| 7 | 전면 | 망상균열 | 1.5 | 1.00 | 1 | m <sup>2</sup> | 1.50 | | 기준 |

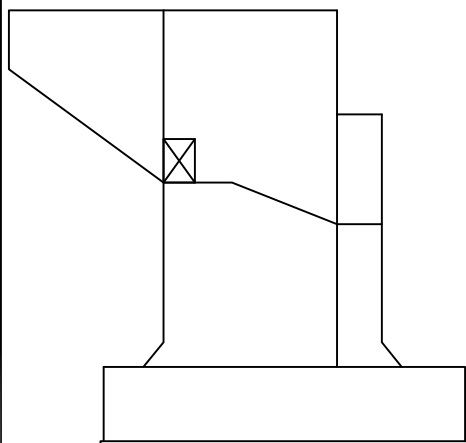
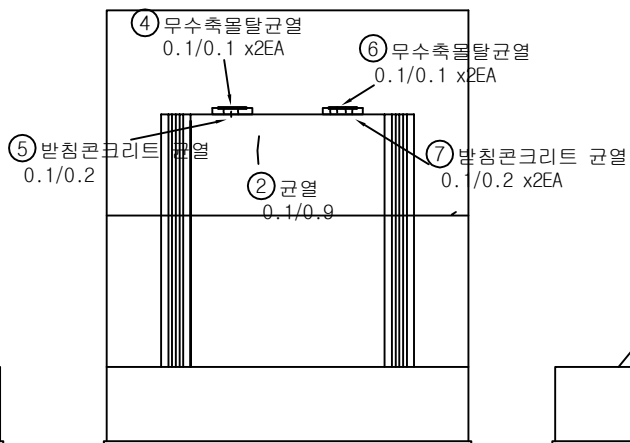
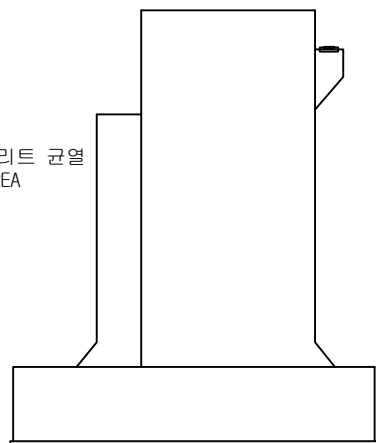
| 번호 | 위 치 | 손 상 | | | | | | 상태<br>등급 | 비고 |
|---|---|---|---|---|---|---|---|---|---|
| 1 | 내부 | 균열 | 0.2 | 1.00 | 1 | m | 1.00 | | 기존 |
| 2 | 전면 | 균열 | 0.1 | 0.9 | 1 | m | 0.90 | | 기존 |
| 3 | 내부 | 균열 | 0.1 | 0.3 | 1 | m | 0.30 | | 신규 |
| 4 | 교량받침 | 균열 | 0.1 | 0.1 | 2 | m | 0.20 | | 신규 |
| 5 | 교량받침 | 균열 | 0.1 | 0.2 | 1 | m | 0.20 | | 신규 |
| 6 | 교량받침 | 균열 | 0.1 | 0.1 | 2 | m | 0.20 | | 신규 |
| 7 | 교량받침 | 균열 | 0.1 | 0.2 | 2 | m | 0.40 | | 신규 |

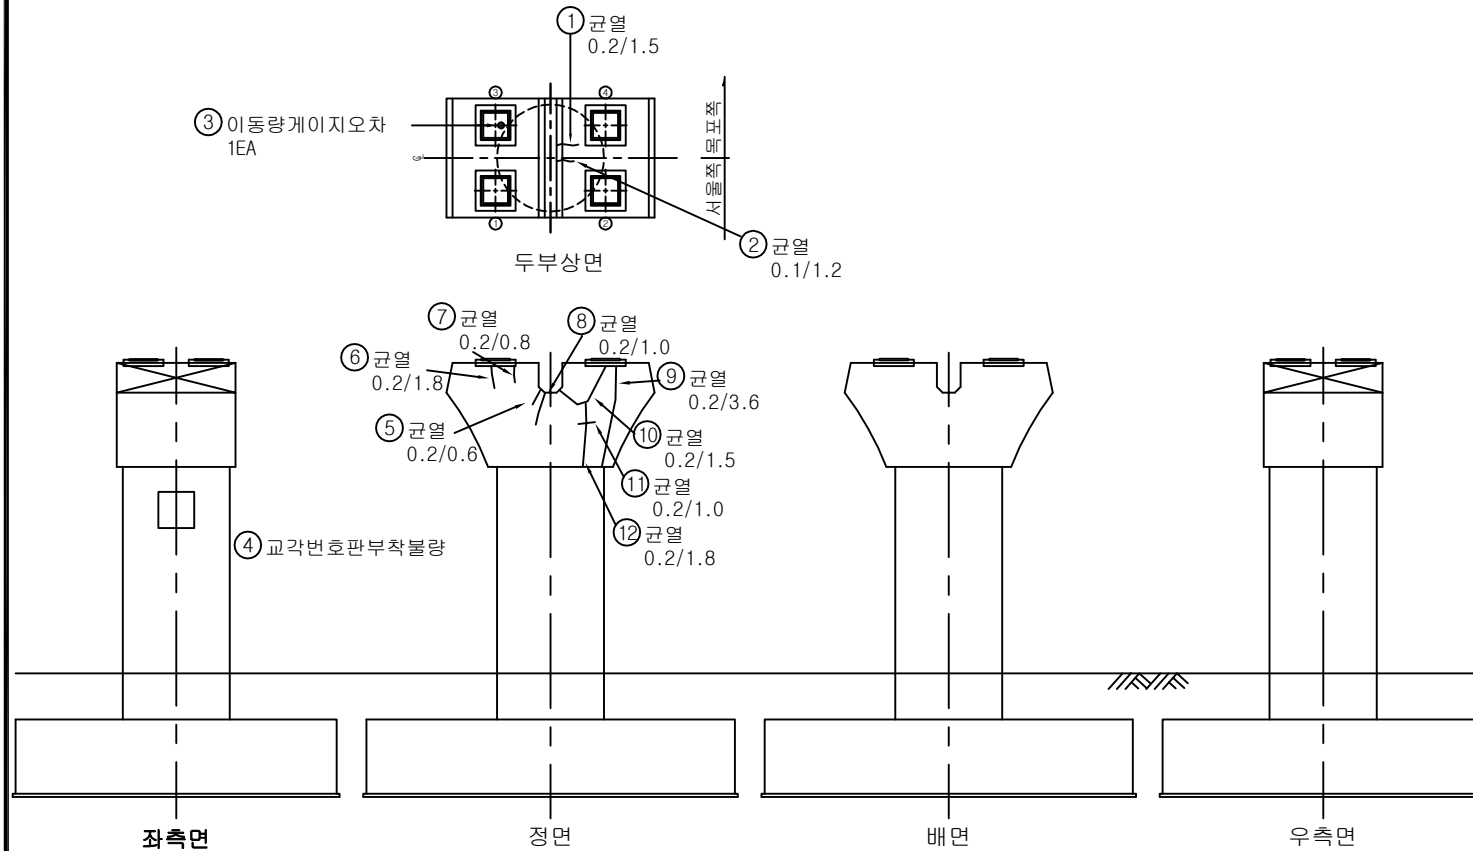
| 번호 | 위 치 | 손 상 | | | | | | 상태<br>등급 | 비고 |
|---|---|---|---|---|---|---|---|---|---|
| 1 | 교량부 | 균열 | 0.2 | 1.5 | 1 | m | 1.50 | 기준 | |
| 2 | 교량부 | 균열 | 0.1 | 1.2 | 1 | m | 1.20 | 기준 | |
| 5 | 교량부 | 균열 | 0.2 | 0.6 | 1 | m | 0.6 | 기준 | |
| 6 | 교량부 | 균열 | 0.2 | 1.8 | 1 | m | 1.8 | 기준 | |
| 7 | 교량부 | 균열 | 0.2 | 0.8 | 1 | m | 0.8 | 기준 | |
| 8 | 교량부 | 균열 | 0.2 | 1.0 | 1 | m | 1.0 | 기준 | |
| 9 | 교량부 | 균열 | 0.2 | 3.6 | 1 | m | 3.6 | 기준 | |
| 10 | 교량부 | 균열 | 0.2 | 1.5 | 1 | m | 1.5 | 기준 | |
| 11 | 교량부 | 균열 | 0.2 | 1.0 | 1 | m | 1.0 | 기준 | |
| 12 | 교량부 | 균열 | 0.2 | 1.8 | 1 | m | 1.8 | 기준 | |

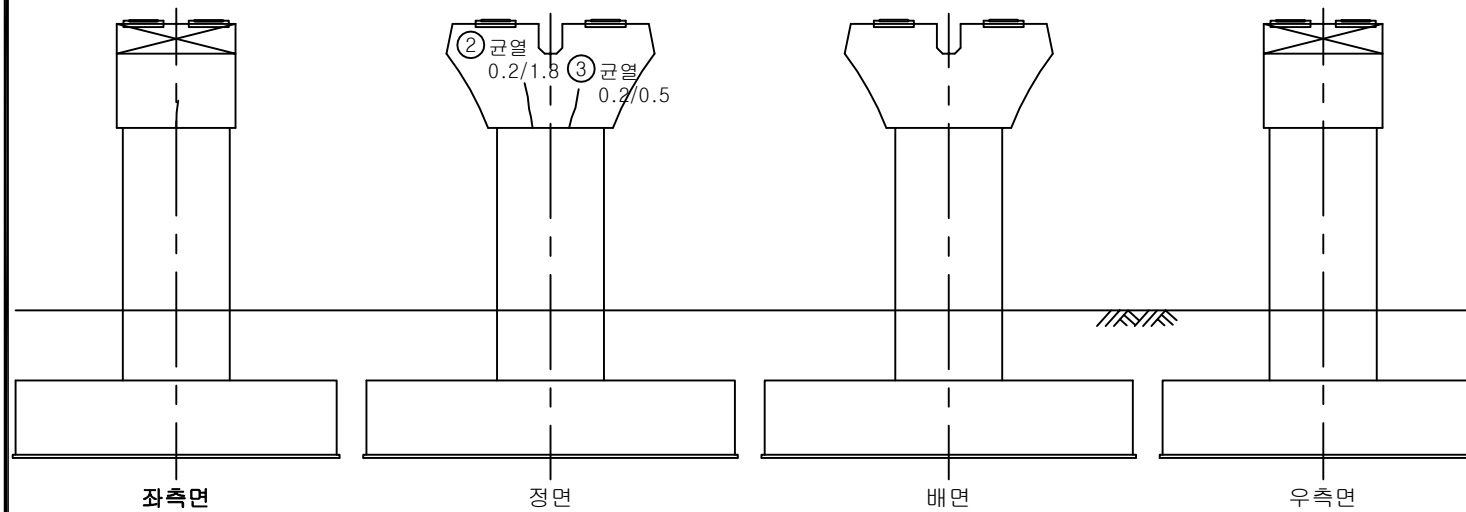
| 번호 | 위 치 | 손 상 | | | | | | 상태<br>등급 | 비고 |
|---|---|---|---|---|---|---|---|---|---|
| 1 | 교량부 | 균열 | 0.1 | 0.4 | 1 | m | 0.4 | | 기존 |
| 2 | 교량부 | 균열 | 0.2 | 1.8 | 1 | m | 1.8 | | 기존 |
| 3 | 교량부 | 균열 | 0.2 | 0.5 | 1 | m | 0.5 | | 기존 |

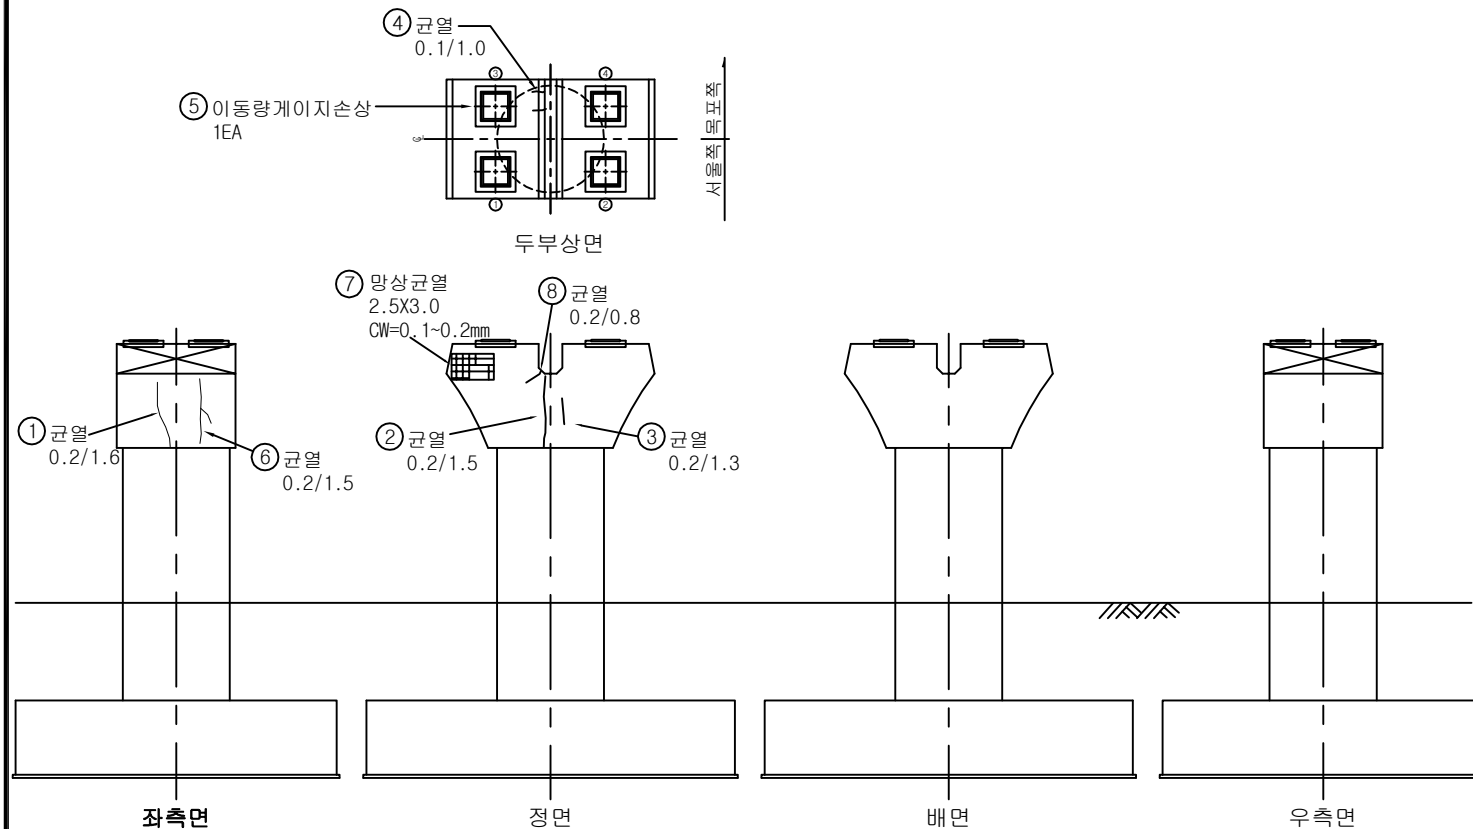
| 번호 | 위 치 | 손 상 | | | | | | 상태<br>등급 | 비고 |
|---|---|---|---|---|---|---|---|---|---|
| 1 | 코팅부 | 균열 | 0.2 | 1.6 | 1 | m | 1.60 | | 기준 |
| 2 | 코팅부 | 균열 | 0.2 | 1.5 | 1 | m | 2.50 | | 기준 |
| 3 | 코팅부 | 균열 | 0.2 | 1.3 | 1 | m | 1.30 | | 기준 |
| 4 | 코팅부 | 균열 | 0.1 | 1.0 | 1 | m | 1.00 | | 기준 |
| 5 | 교량받침 | 이동량게이지손상 | | | 1 | EA | 1 | | 기준 |
| 6 | 코팅부 | 균열 | 0.2 | 1.5 | 1 | m | 1.50 | | 기준 |
| 7 | 코팅부 | 망상균열 | 2.5 | 3.0 | 1 | m <sup>2</sup> | 7.50 | | 기준 |
| 8 | 코팅부 | 균열 | 0.2 | 0.8 | 1 | m | 0.80 | | 기준 |

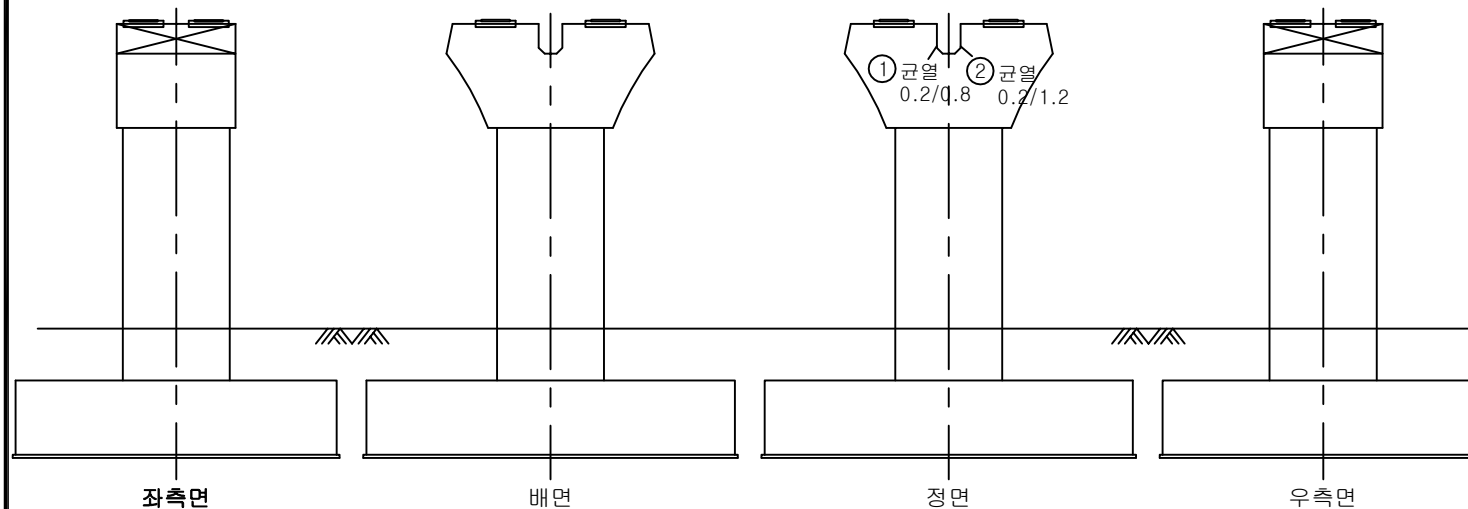
| 번호 | 위 치 | 손 상 | | | | | | 상태<br>등급 | 비고 |
|---|---|---|---|---|---|---|---|---|---|
| 1 | 코팅부 | 균열 | 0.2 | 0.8 | 1 | m | 0.80 | | 기준 |
| 2 | 코팅부 | 균열 | 0.2 | 1.2 | 1 | m | 1.20 | | 기준 |

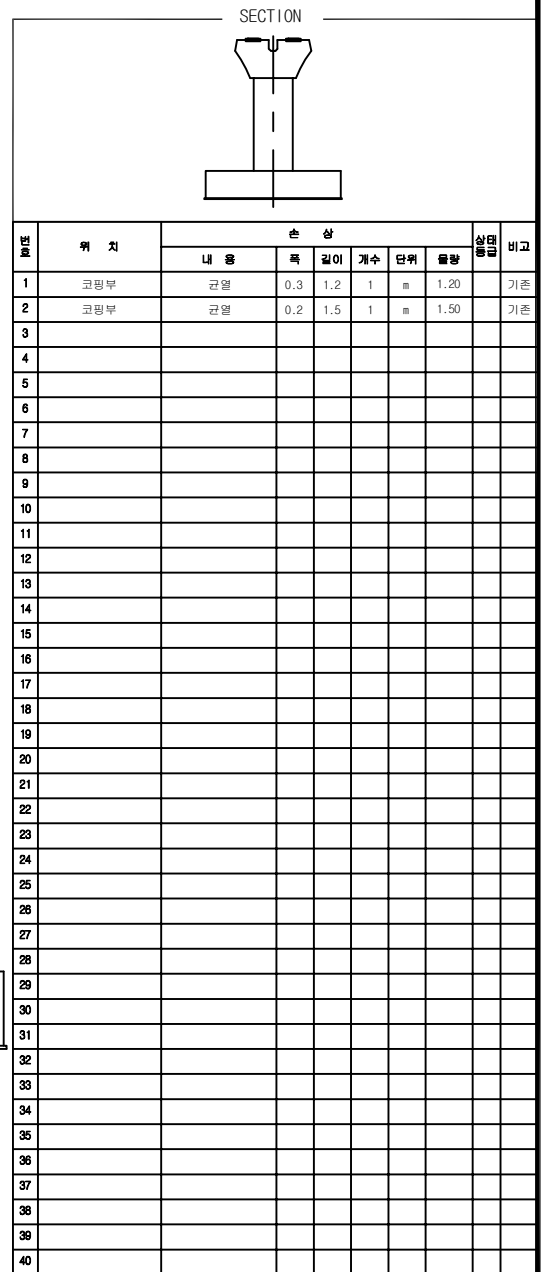
| 번호 | 위 치 | 손 상 | | | | | | 실정<br>등급 | 비고 |
|---|---|---|---|---|---|---|---|---|---|
| 1 | 교량부 | 균열 | 0.3 | 1.2 | 1 | m | 1.20 | 기준 | |
| 2 | 교량부 | 균열 | 0.2 | 1.5 | 1 | m | 1.50 | 기준 | |

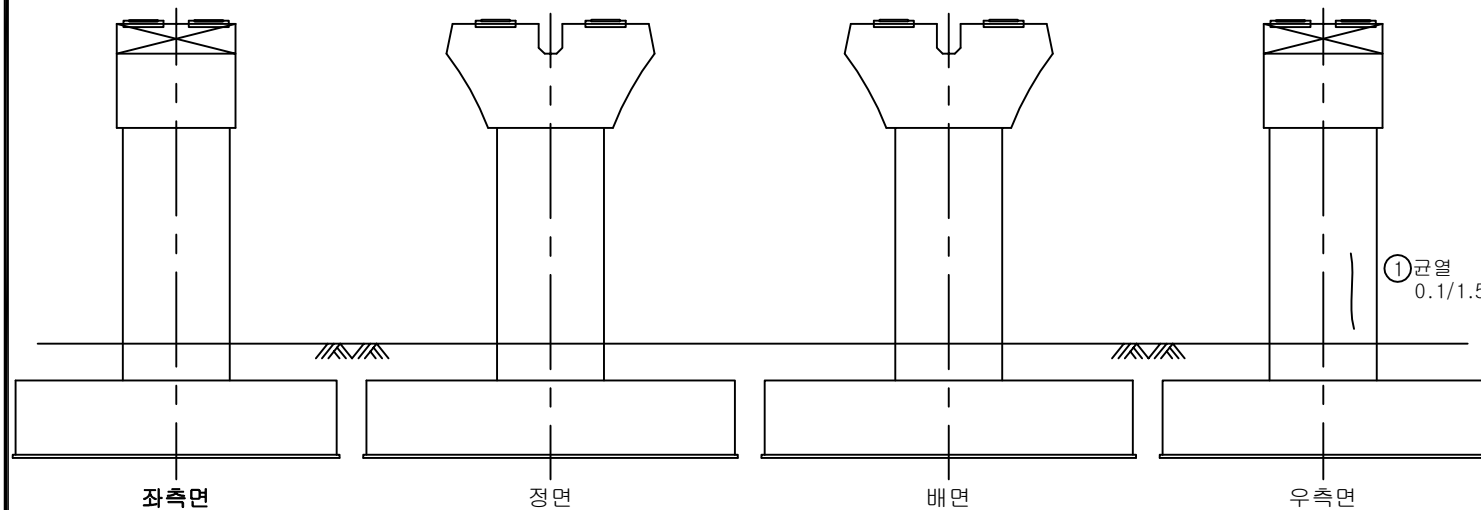
| 번호 | 위 치 | 손 상 | | | | | | 상태 | 비고 |
|---|---|---|---|---|---|---|---|---|---|
| 1 | 기둥 | 균열 | 0.1 | 1.5 | 1 | m | 1.50 | | 기존 |

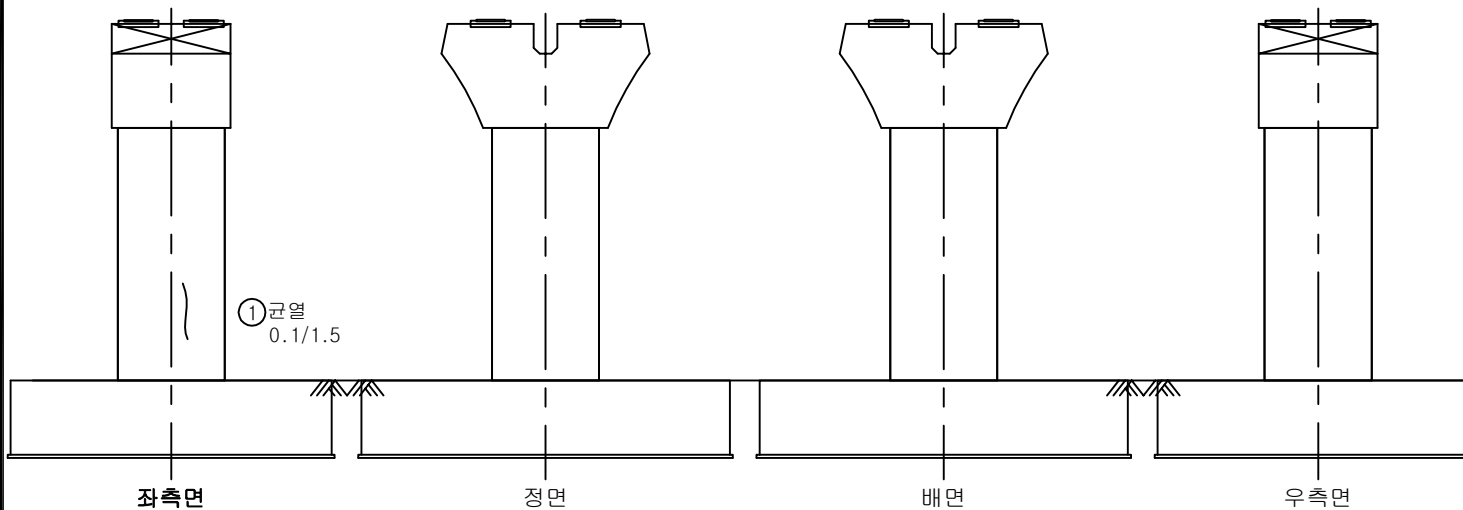
| 번호 | 위 치 | 손 상 | | | | | | | 상태<br>등급 | 비고 |
|---|---|---|---|---|---|---|---|---|---|---|
| 1 | 기둥 | 균열 | 0.1 | 1.5 | 1 | m | 1.50 | | | 기존 |

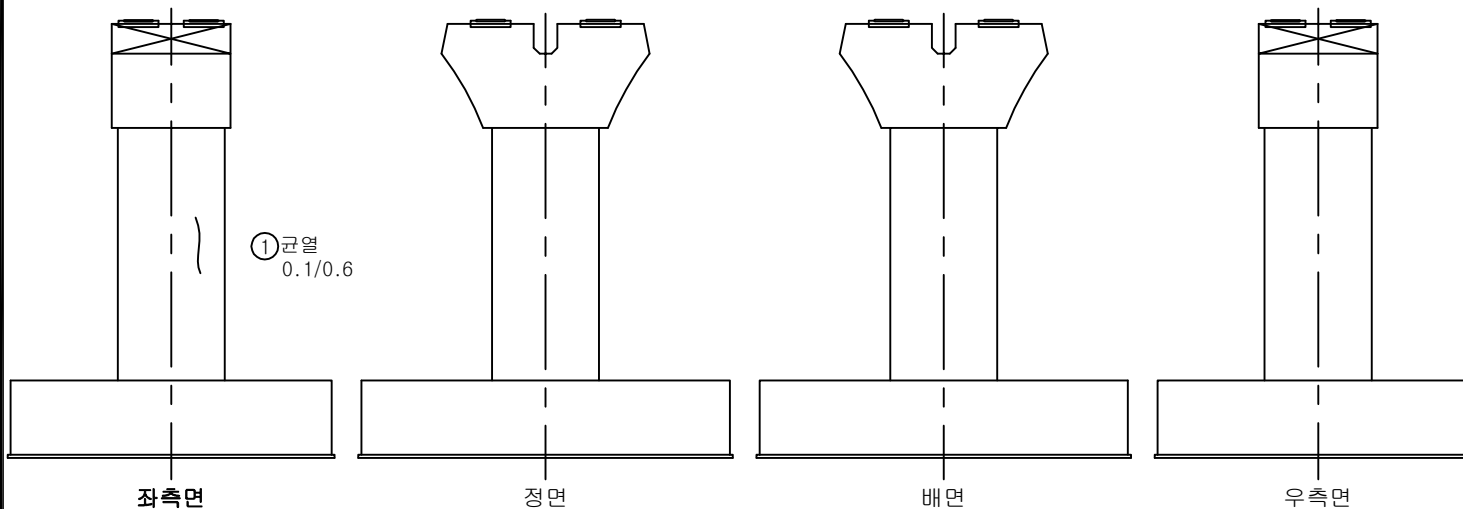
| 번호 | 위 치 | 손 상 | | | | | | 상태<br>등급 | 비고 |
|---|---|---|---|---|---|---|---|---|---|
| 1 | 기둥 | 균열 | 0.1 | 0.6 | 1 | ㎡ | 0.6 | | 기존 |

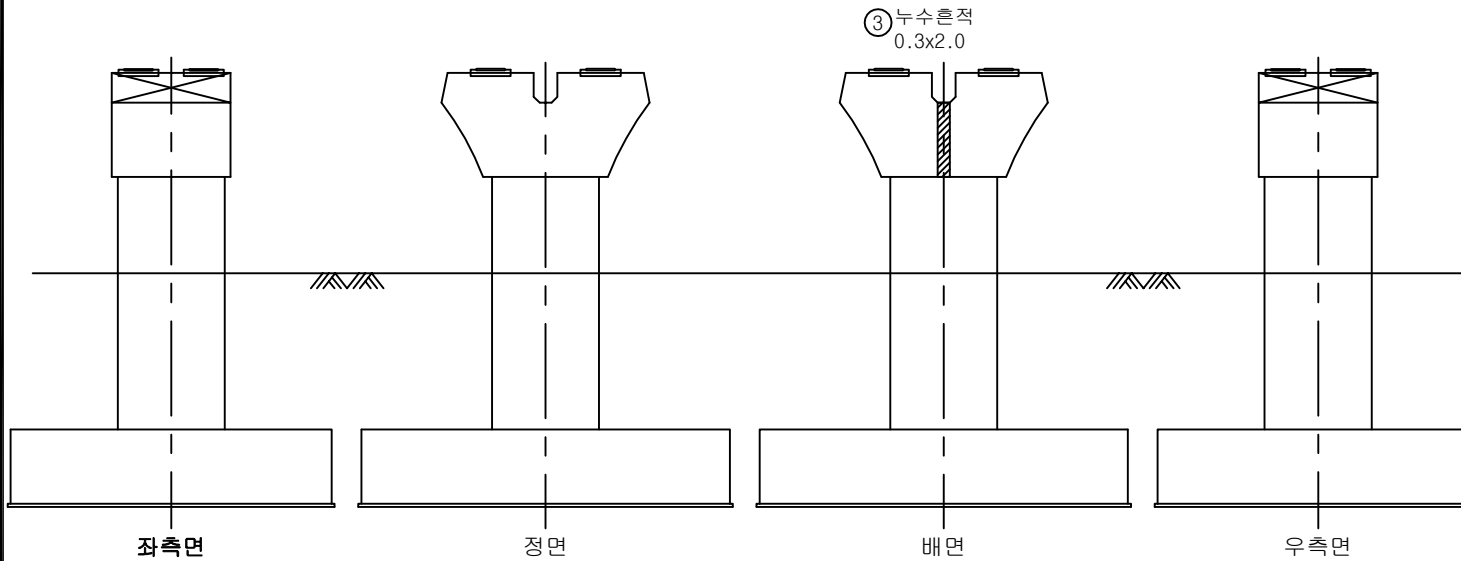
| 번호 | 위 치 | 손 상 | | | | | | 상태<br>등급 | 비고 |
|---|---|---|---|---|---|---|---|---|---|
| 1 | 교량받침 | 무수축물탈균열 | 0.1 | 0.1 | 1 | m | 0.1 | | 기존 |
| 2 | 교량받침 | 무수축물탈균열 | 0.1 | 0.1 | 1 | m | 0.1 | | 기존 |
| 3 | 교량부 | 누수흔적 | 0.3 | 2.0 | 1 | m <sup>2</sup> | 0.6 | | 기존 |

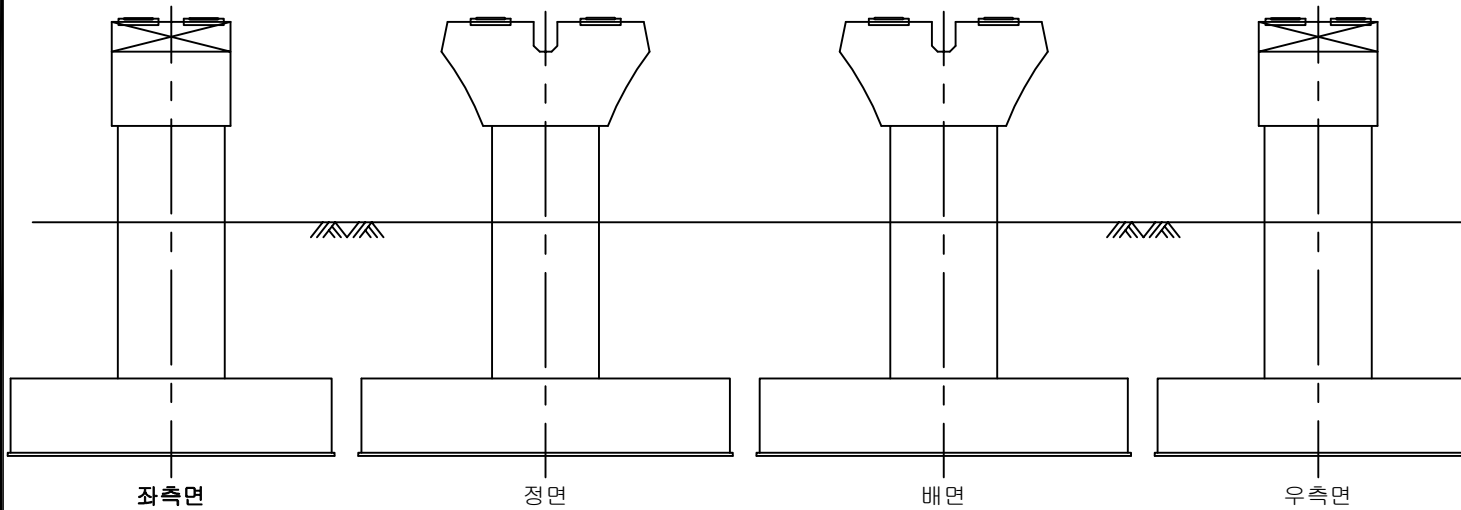
| 번호 | 위 치 | 손 상 | | | | | | 상태<br>등급 | 비고 |
|---|---|---|---|---|---|---|---|---|---|
| 1 | 교량받침 | 무수축물탈균열 | 0.1 | 0.1 | 1 | m | 0.10 | | 기존 |
| 2 | 교량받침 | 받침콘크리트균열 | 0.1 | 0.2 | 1 | m | 0.20 | | 기존 |
| 3 | 교량받침 | 무수축물탈균열 | 0.1 | 0.1 | 1 | m | 0.10 | | 기존 |

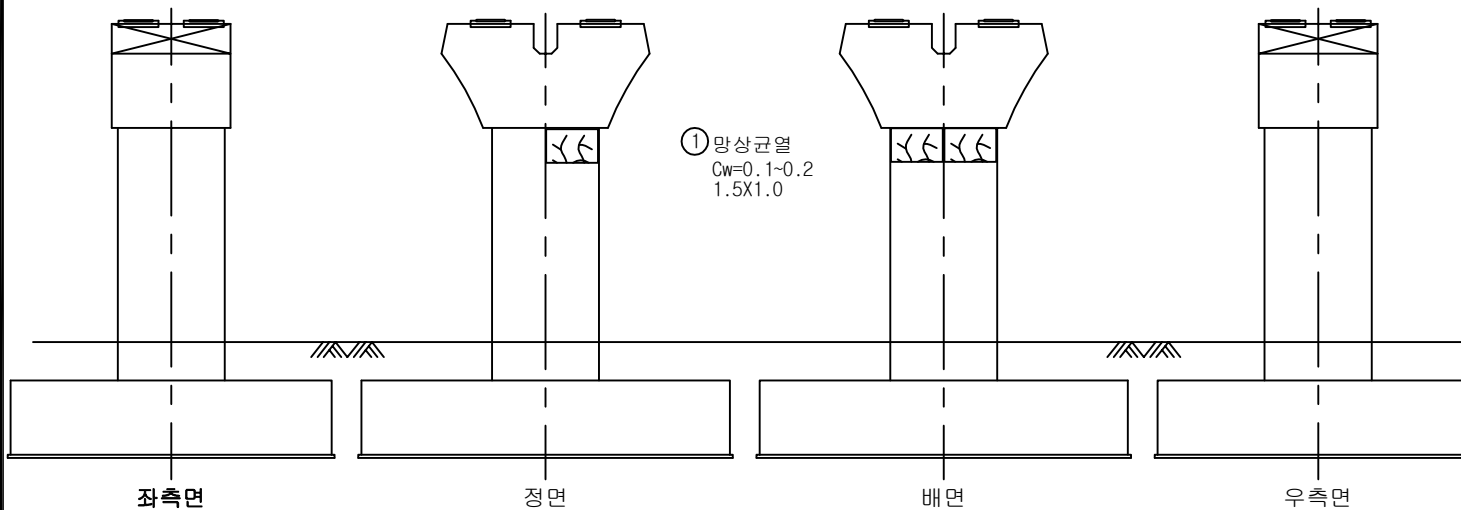
| 번호 | 위 치 | 손 상 | | | | | | 상태<br>등급 | 비고 |
|---|---|---|---|---|---|---|---|---|---|
| 1 | 교량부 | 망상균열 | 1.5 | 1.00 | 1 | m | 1.50 | | 기존 |

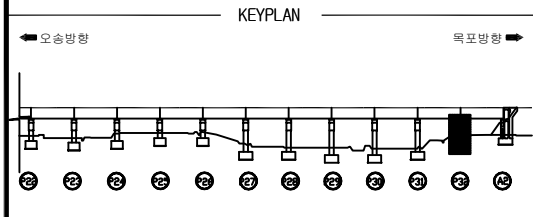
# 호암교외관조사망도

| 번호 | 위 치 | 손 상 | | | | | | 상태<br>등급 | 비고 |
|---|---|---|---|---|---|---|---|---|---|
| 1 | 교량받침 | 받침콘크리트균열 | 0.1 | 0.2 | 1 | m | 0.20 | 기존 | |
| 2 | 교량받침 | 받침콘크리트균열 | 0.1 | 0.2 | 1 | m | 0.20 | 기존 | |
| 3 | 교량받침 | 받침콘크리트균열 | 0.1 | 0.2 | 1 | m | 0.20 | 기존 | |
| 4 | 교량받침 | 받침콘크리트균열 | 0.1 | 0.2 | 1 | m | 0.20 | 기존 | |
