바닥판상면

# 갈산교외관조사망도

| 범례 | 0.2<br>망상균열<br>표면Honeycomb<br>편장, 공동<br>박리, 파손<br>시공이음분리, 층분리<br>누수, 습윤<br>맥태<br>철근노출<br>철근부식<br>콘크리트변색, 녹물<br>철판, 보강부<br>포장요철<br>기초세굴<br>좌굴, 변형<br>연결상태<br>강제표면 부식<br>방청<br>배수구<br>신축이음본체 | 용역명 | 2018년도 하반기 호남고속선 오송-정읍간 황룡고가외 48개소(옹벽 2개) 구조물 하자(정기,정밀)점검 용역 | 구조물명 | 갈산교 | 분류 | S5 |
|---|---|---|---|---|---|---|---|
| 관리<br>기관 | KORAIL<br>한국철도공사 | | | 도면명 | 바닥판상면외관조사망도 | 도면번호 | 005 |

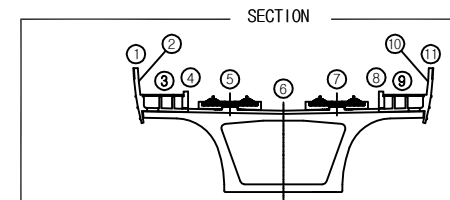
| 번호 | 위 치 | 손 상 | | | | | | 실측<br>용량 | 비고 |
|---|---|---|---|---|---|---|---|---|---|
| 1 | 신축이음 | 뒀개판볼트탈락 | | | 2 | EA | 2.00 | | 기존 |
| 2 | 공동구 | 뒀개파손 | | | 1 | EA | 1.00 | | 기존 |

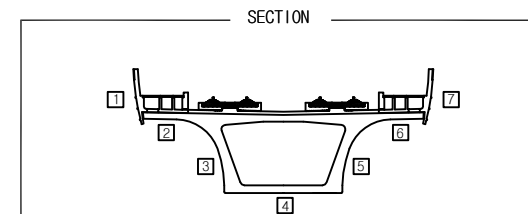
| 번호 | 위 치 | 손 상 | | | | | | 상태<br>등급 | 비고 |
|---|---|---|---|---|---|---|---|---|---|
| 1 | 컨틸레버 | 균열 | 0.2 | 0.6 | 1 | m | 0.6 | | 기준 |
| 2 | 컨틸레버 | 균열 | 0.2 | 0.6 | 1 | m | 0.6 | | 기준 |
| 3 | 컨틸레버 | 균열 | 0.2 | 0.4 | 1 | m | 0.4 | | 기준 |
| 4 | 컨틸레버 | 균열 | 0.2 | 0.6 | 1 | m | 0.6 | | 기준 |
| 5 | 컨틸레버 | 균열 | 0.2 | 0.5 | 1 | m | 0.5 | | 기준 |

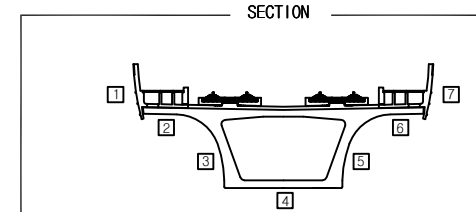
| 번호 | 위 치 | 손 상 | | | | | | 상태<br>등급 | 비고 |
|---|---|---|---|---|---|---|---|---|---|
| 1 | 거터외부 | 망상균열 (CW=0.1) | 1.0 | 4.0 | 1 | m | 4.00 | | 기존 |
| 2 | 렌틸레버 | 균열 | 0.2 | 0.8 | 6 | m | 4.8 | | 기존 |

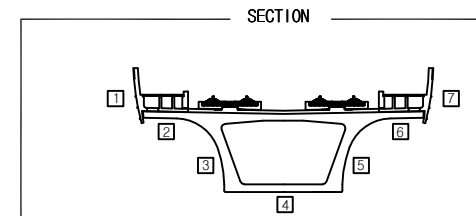
| 번호 | 위 치 | 손 상 | | | | | | 상태<br>등급 | 비고 |
|---|---|---|---|---|---|---|---|---|---|
| 1 | 거터외부 | 균열 | 0.2 | 1.0 | 1 | m | 1.00 | | 기준 |
| 2 | 거터외부 | 균열 | 0.2 | 1.2 | 1 | m | 1.20 | | 기준 |

① 균열  
0.2/1.0

② 균열  
0.2/1.2

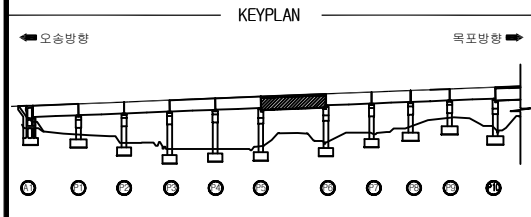
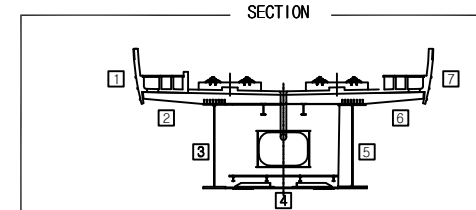
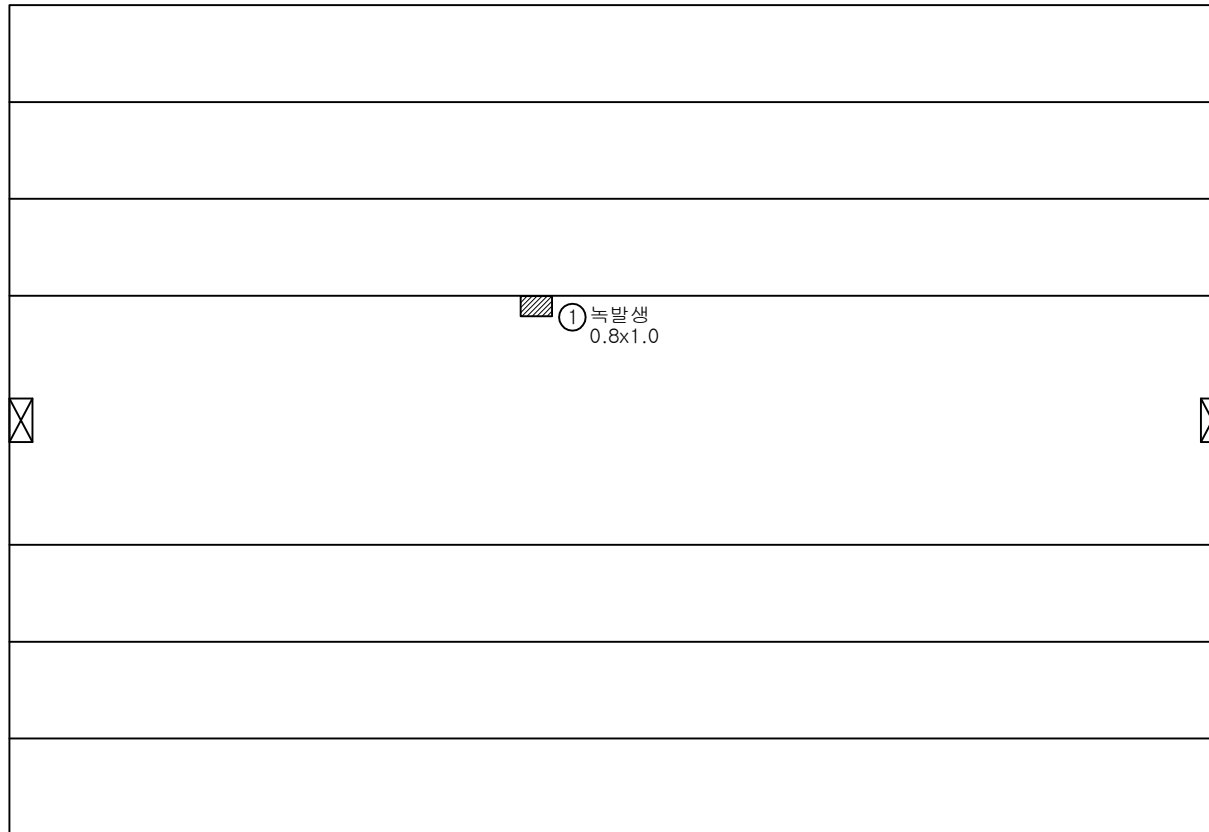
| 번호 | 위 치 | 손 상 | | | | | | 상태<br>등급 | 비고 |
|---|---|---|---|---|---|---|---|---|---|
| 1 | 거터외부 | 균열 | 0.2 | 1.0 | 1 | m | 1.00 | 기존 | |
| 2 | 컨틸레버 | 균열 | 0.2 | 0.6 | 1 | m | 0.6 | 기존 | |
| 3 | 컨틸레버 | 균열 | 0.2 | 0.6 | 1 | m | 0.6 | 기존 | |
| 4 | 컨틸레버 | 누수(흔적) | 0.1 | 1.0 | 1 | m <sup>2</sup> | 0.1 | 증가 | |
| 5 | 컨틸레버 | 누수(흔적) | 0.1 | 2.5 | 1 | m <sup>2</sup> | 0.25 | 증가 | |
| 6 | 컨틸레버 | 누수(흔적) | 0.1 | 0.5 | 1 | m <sup>2</sup> | 0.05 | 증가 | |

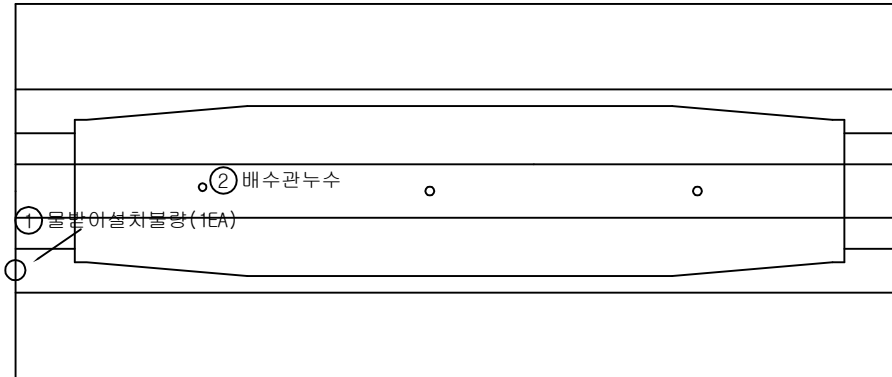
① 상면

| 번호 | 위 치 | 손 상 | | | | | | 상태 | 비고 |
|---|---|---|---|---|---|---|---|---|---|
| 2 | 배수시설 | 배수관누수 | | | 1 | EA | 1 | | 기존 |

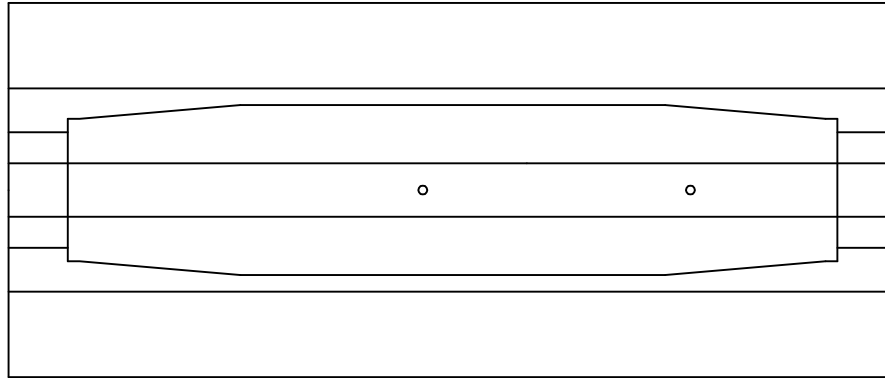
| 번호 | 위 치 | 손 상 | | | | | | 상태 | 비고 |
|---|---|---|---|---|---|---|---|---|---|
| 2 | 격벽 | 균열 | 0.2 | 0.5 | 1 | m | 0.50 | | 기존 |

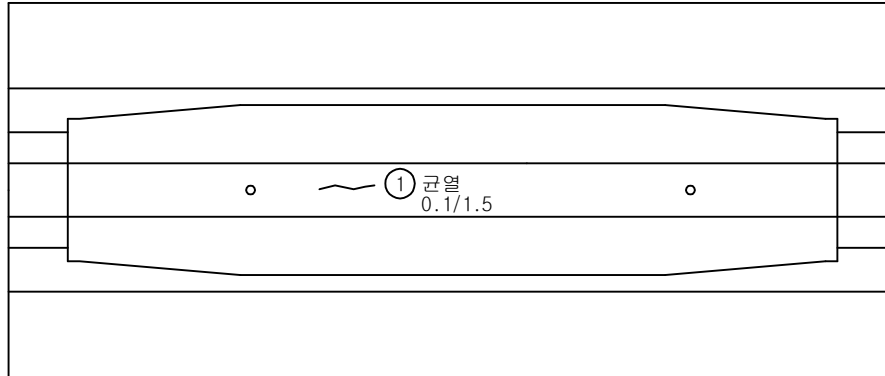
① 상면

| 번호 | 위 치 | 손 상 | | | | | | 상태<br>등급 | 비고 |
|---|---|---|---|---|---|---|---|---|---|
| 1 | 상면 | 균열 | 0.1 | 1.5 | 1 | ㎡ | 1.50 | | 기존 |

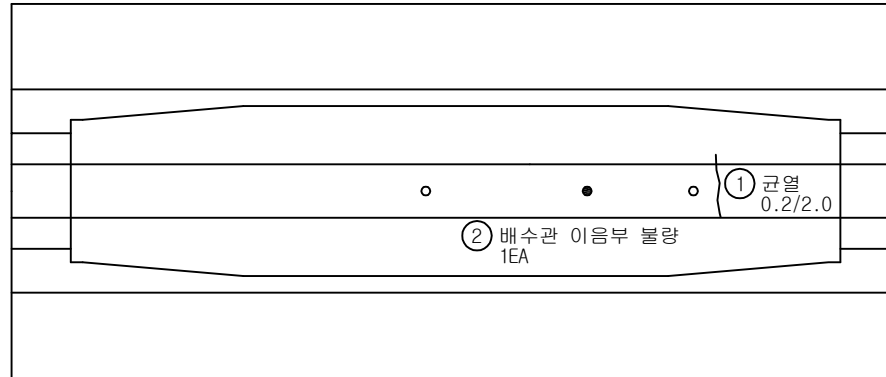
| 번호 | 위 치 | 손 상 | | | | | | 상태<br>등급 | 비고 |
|---|---|---|---|---|---|---|---|---|---|
| 1 | 상면 | 균열 | 0.2 | 2.0 | 1 | m | 2.00 | | 기존 |

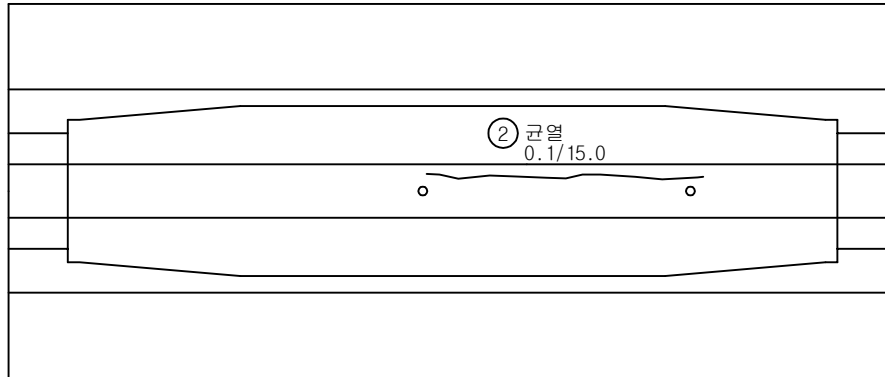
① 상면

| 번호 | 위 치 | 손 상 | | | | | | 상태<br>등급 | 비고 |
|---|---|---|---|---|---|---|---|---|---|
| 2 | 상면 | 균열 | 0.1 | 15.0 | 1 | m | 15.00 | 기존 | |

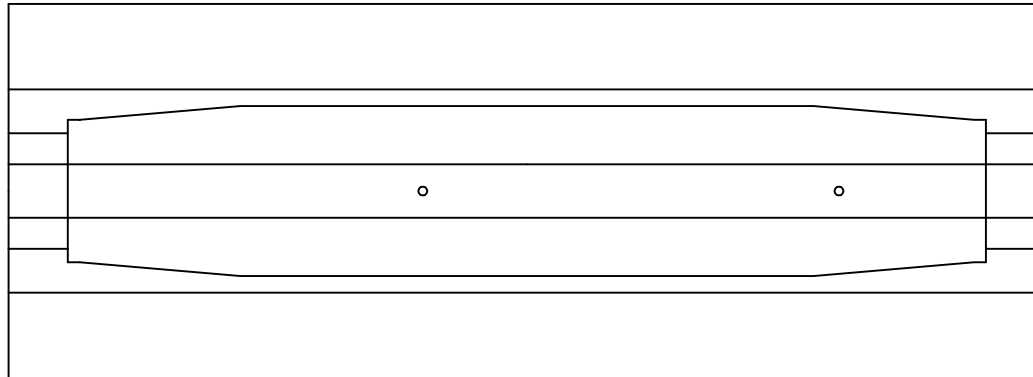
| 번호 | 위 치 | 손 상 | | | | | | | 상태<br>등급 | 비고 |
|---|---|---|---|---|---|---|---|---|---|---|
| 1 | 격벽 | 균열 | 0.1 | 0.7 | 1 | m | 0.70 | | 기존 | |

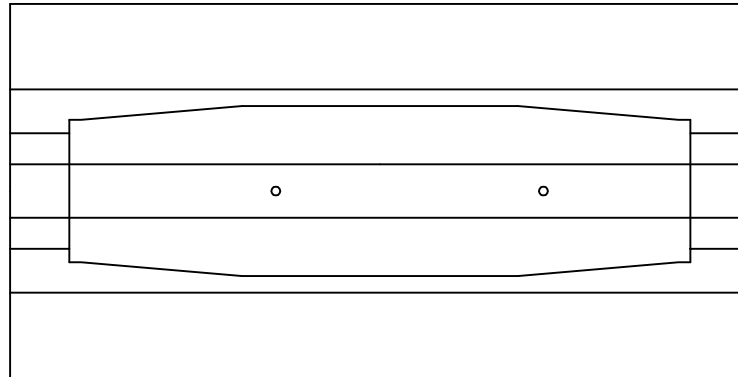
① 상면

| 번호 | 위 치 | 손 상 | | | | | | | 상태<br>등급 | 비고 |
|---|---|---|---|---|---|---|---|---|---|---|
| 1 | 각벽 | 균열 | 0.1 | 0.8 | 1 | m | 0.80 | | 기존 | |

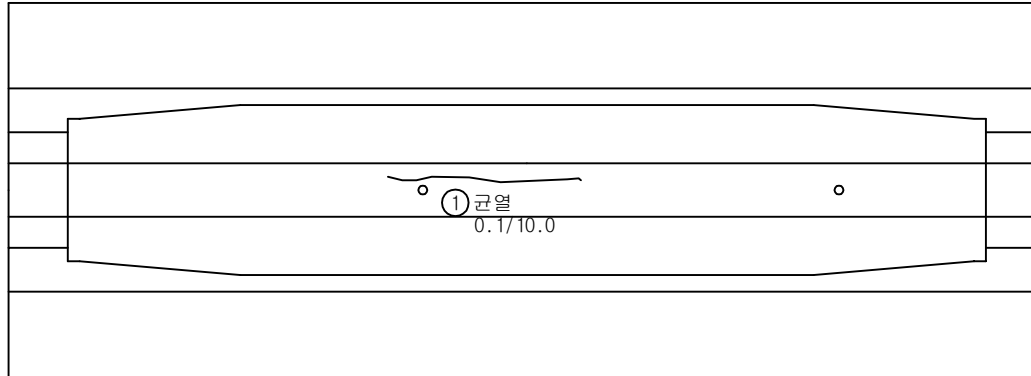
① 상면

| 번호 | 위 치 | 손 상 | | | | | | 상태 | 비고 |
|---|---|---|---|---|---|---|---|---|---|
| 1 | 상면 | 균열 | 0.1 | 10.0 | 1 | m | 10.00 | | 기준 |
| 2 | 좌측면 | 균열 | 0.1 | 1.3 | 1 | m | 1.30 | | 기준 |

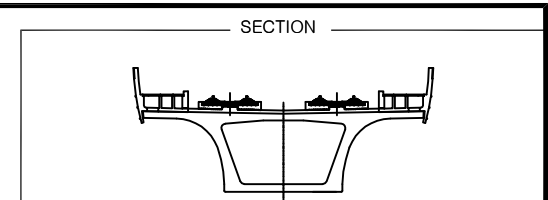
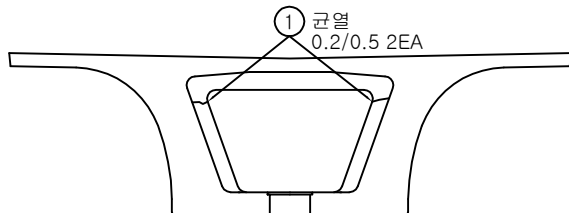
(S5CB1정면)  
-P4지점부-

| 번호 | 위 치 | 손 상 | | | | | | | 상태<br>등급 | 비고 |
|---|---|---|---|---|---|---|---|--|---|---|
| 1 | 격벽 | 균열 | 0.2 | 0.5 | 2 | m | 1.00 | | 기존 | |

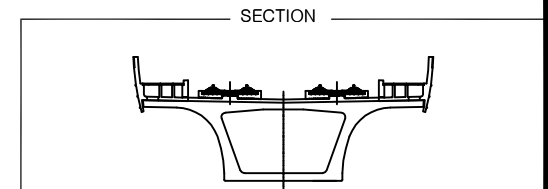
(S10CB1정면)

| 번호 | 위 치 | 손 상 | | | | | | | 상태<br>등급 | 비고 |
|---|---|---|---|---|---|---|---|--|---|---|
| 1 | 격벽 | 균열 | 0.2 | 0.5 | 1 | m | 0.50 | | | 기존 |

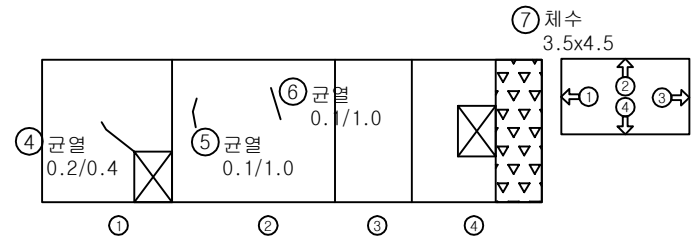
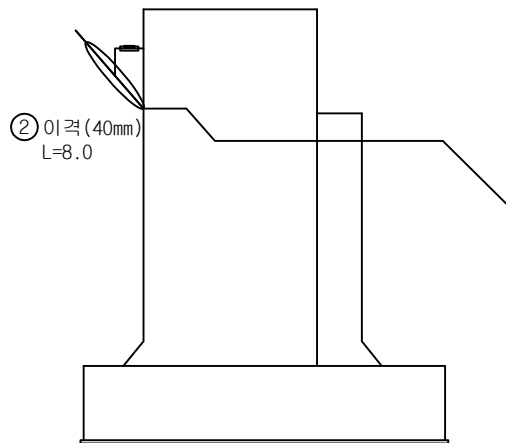
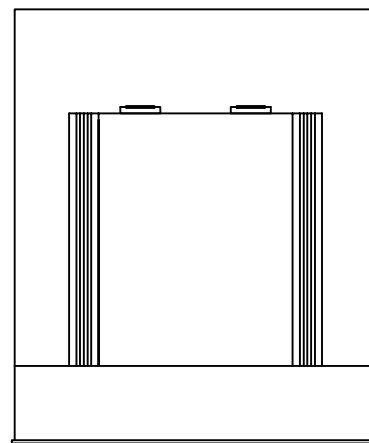
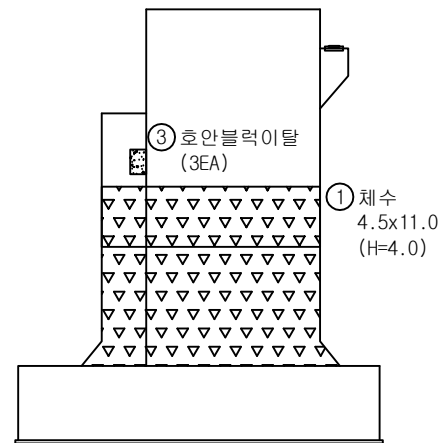
| 번호 | 위 치 | 손 상 | | | | | | 상태 | 비고 |
|---|---|---|---|---|---|---|---|---|---|
| 4 | 교대(내부) | 균열 | 0.2 | 0.4 | 1 | m | 0.40 | | 기존 |
| 5 | 교대(내부) | 균열 | 0.1 | 1.0 | 1 | m | 1.00 | | 기존 |
| 6 | 교대(내부) | 균열 | 0.1 | 1.0 | 1 | m | 1.00 | | 기존 |

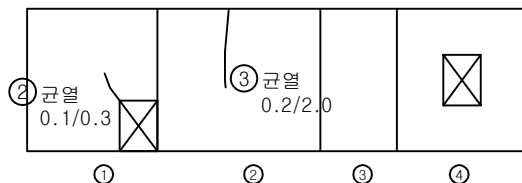
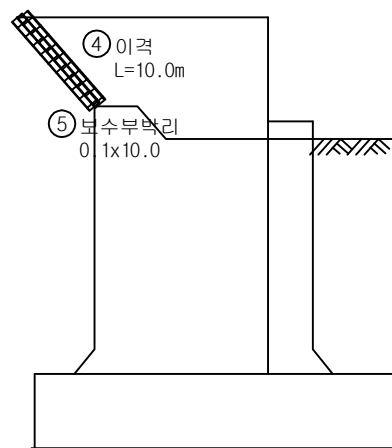
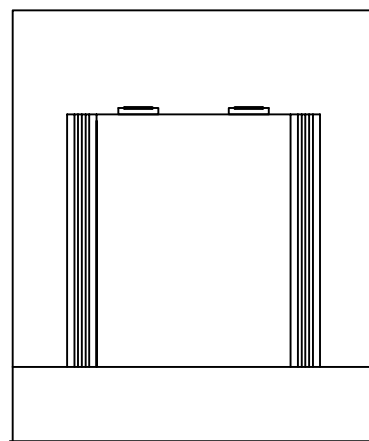
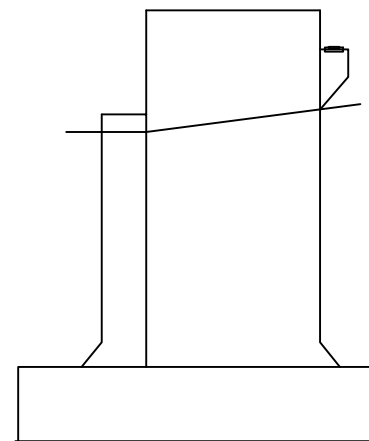
좌측면

| 번호 | 위 치 | 손 상 | | | | | | 상<br>하<br>부<br>속<br>품 | 비<br>고 |
|---|---|---|---|---|---|---|---|---|---|
| 2 | 교대(내부) | 균열 | 0.1 | 0.3 | 1 | m | 0.30 | 기 | |
| 3 | 교대(내부) | 균열 | 0.2 | 2.0 | 1 | m | 2.00 | 기 | |

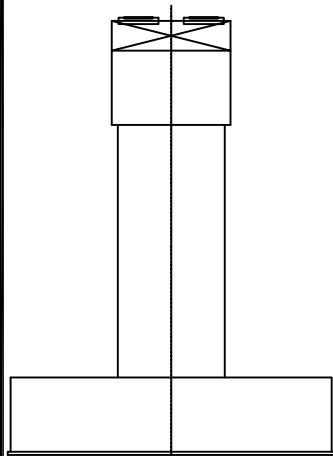
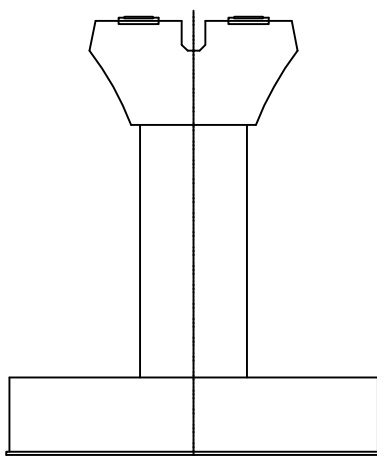
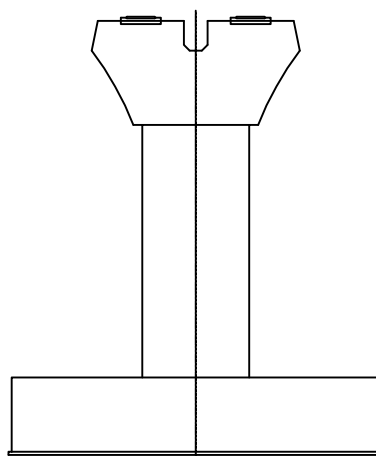
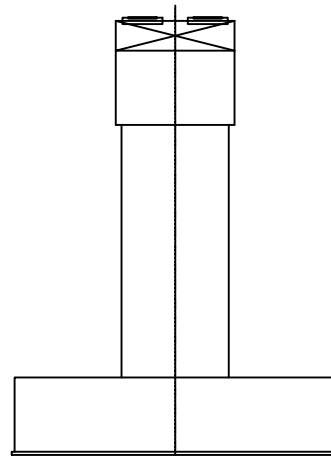
① 받침콘크리트균열  
0.1/0.2 2EA

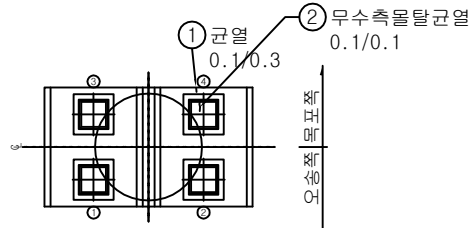
## SECTION

| 번호 | 위 치 | 손 상 | | | | | | 상태<br>등급 | 비고 |
|---|---|---|---|---|---|---|---|---|---|
| 1 | 교명 | 균열 | 0.1 | 0.3 | 1 | m | 0.30 | | 기준 |
| 2 | 방점 | 무수축물탈균열 | 0.1 | 0.1 | 1 | m | 0.10 | | 기준 |
| 3 | 교명 | 균열 | 0.1 | 0.5 | 1 | m | 0.50 | | 기준 |
