# C(함)호암1 외관조사망도

| 관<br>리<br>기<br>관 | 한국철도공사<br>정읍고속철도시설사무소 | | | | 용<br>역<br>명 | | 2018년도 하반기 호남고속선 오송-정읍간 왕릉고가외<br>48개소 (옹벽2개)구조물 하자 (정기,정밀)점검 영역 | | | | 구<br>조<br>물<br>명 | | C(함)호암1 | | | | 분<br>류 | | 암거 | |
| | | | | | | | | | | | 도<br>면<br>명 | | 본체 외관조사망도 | | | | 도<br>면<br>번<br>호 | | 001 | |

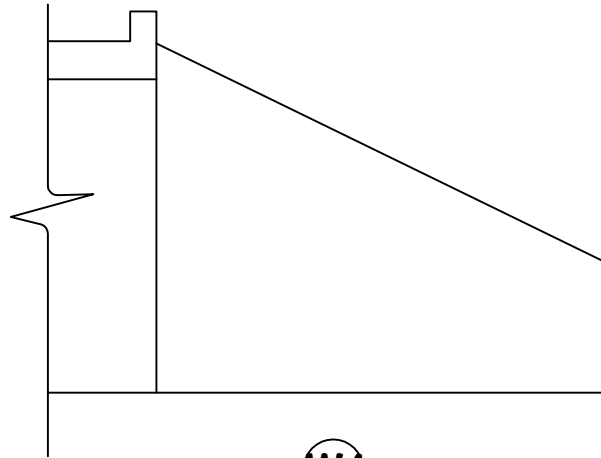
W4

| 구분 | 위 치 | 측 상 | | | | | | 상대<br>높이 | 비고 |
|---|---|---|---|---|---|---|---|---|---|
| 1 | 벽체 | 균열 | 0.2 | 3.0 | 1 | m | 3.00 | | 기존 |

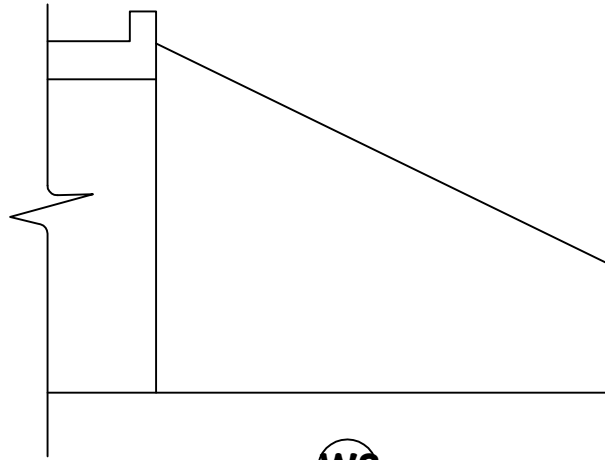
W3

| 구분 | 위 치 | 측 상 | | | | | | 상대 위치 | 비고 |
|---|---|---|---|---|---|---|---|---|---|
| 2 | 벽체 | 균열 | 0.2 | 4.8 | 1 | m | 4.80 | | 기존 |

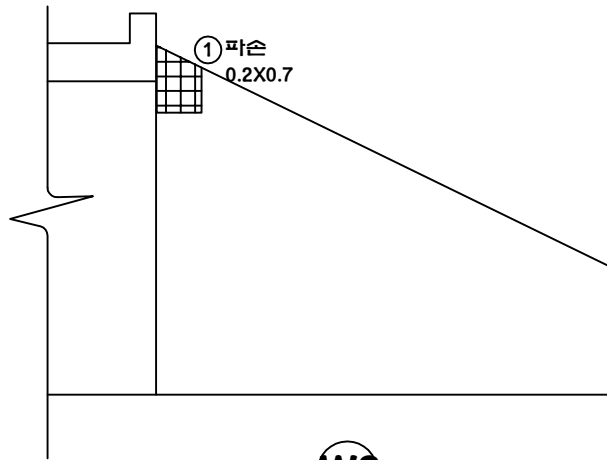
W3

| No | 위 치 | 측 상 | | | | | | 상대<br>높이 | 비고 |
|---|---|---|---|---|---|---|---|---|---|
| 2 | 벽체 | 균열 | 0.2 | 2.5 | 1 | m | 2.50 | | 기준 |
| 3 | 벽체 | 균열 | 0.2 | 2.5 | 1 | m | 2.50 | | 기준 |

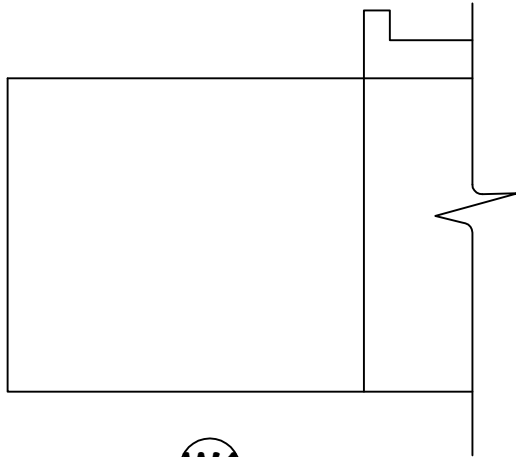
W1

| 구분 | 위 치 | 측 상 | | | | | | 상대<br>높이 | 비고 |
|---|---|---|---|---|---|---|---|---|---|
| 1 | 벽체 | 균열 | 0.2 | 4.5 | 1 | m | 4.50 | | 기준 |
| 2 | 벽체 | 균열 | 0.2 | 1.8 | 1 | m | 1.80 | | 기준 |
| 3 | 벽체 | 균열 | 0.2 | 3.0 | 1 | m | 3.00 | | 기준 |
