## 손상 집계 표

손 상 집 계 표

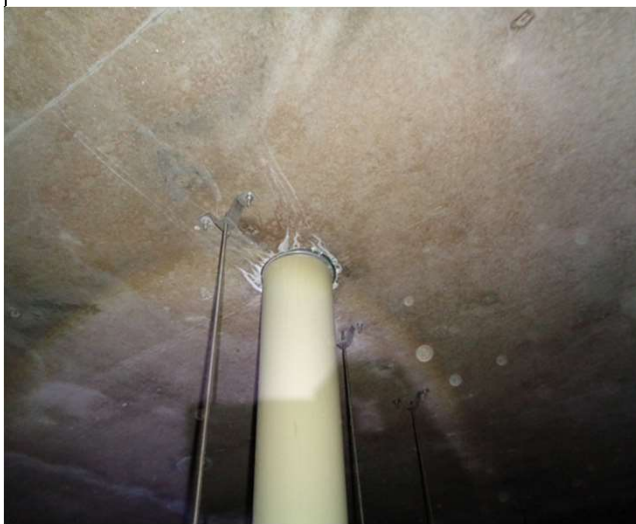
| 위치 | S5 | 상면 | 도면번호 | JM-용암교(거더내부)-3 |

| 내용 | 균열(0.3mm미만) | 0.1m, 8m, 1EA | 연번 | JM-용암교(거더내부)-5-1 |

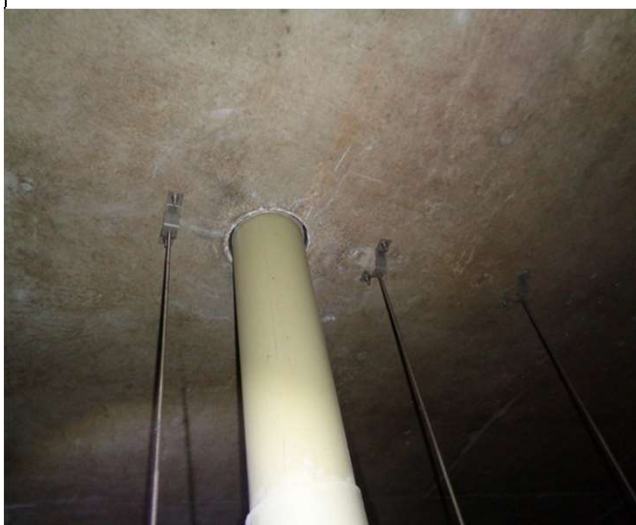
| 위치 | S6 | 배수시설 | 도면번호 | JM-용암교(거더내부)-6 |

| 내용 | 배수관손상 | 0.3m, 0.3m, 1EA | 연번 | JM-용암교(거더내부)-6-2 |

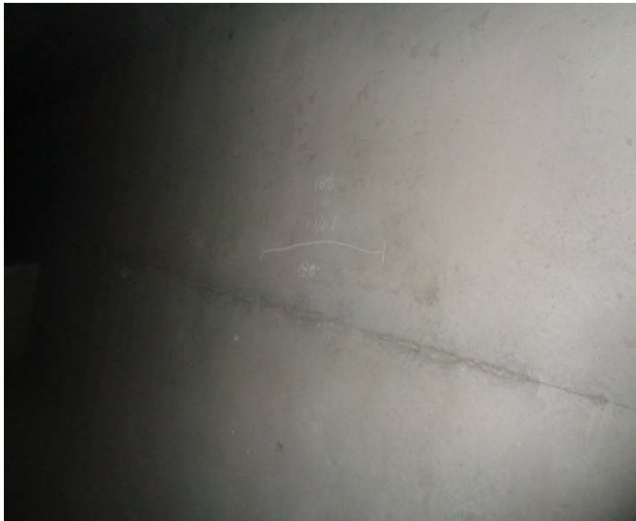
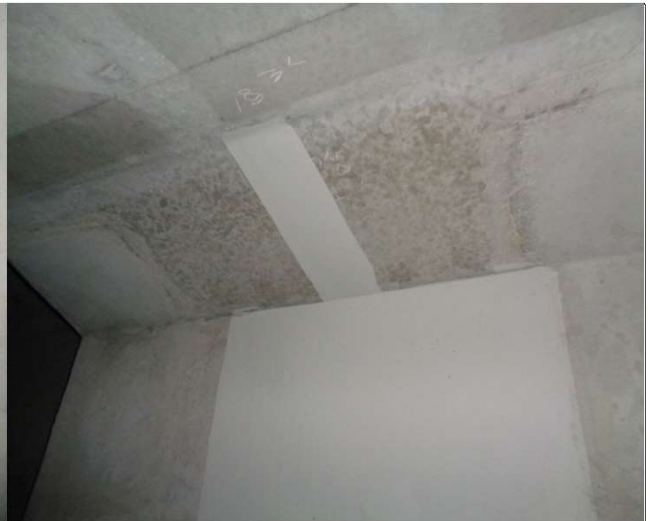
| 위치 | S42 | 배수시설 | 도면번호 | JM-용암교(거터내부)-42 | 위치 | S42 | 벽체 | 도면번호 | JM-용암교(거터내부)-42 |

| 내용 | 배수관손상 | 0.3mm, 0.3m, 1EA | 연번 | JM-용암교(거터내부)-42-2 | 내용 | 정착구부식 | 8EA | 연번 | JM-용암교(거터내부)-42-3 |

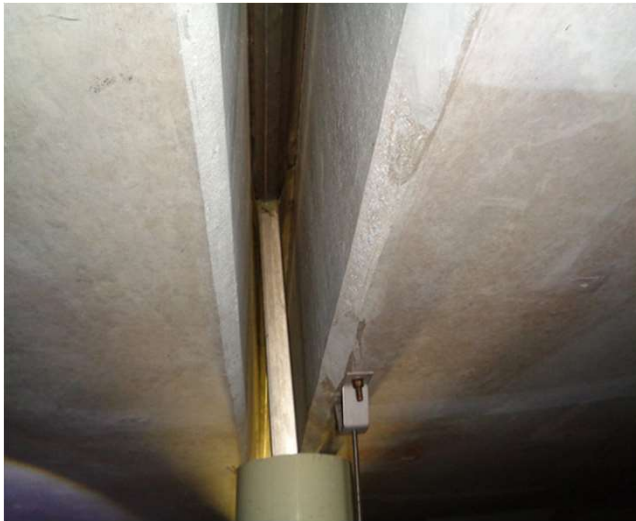
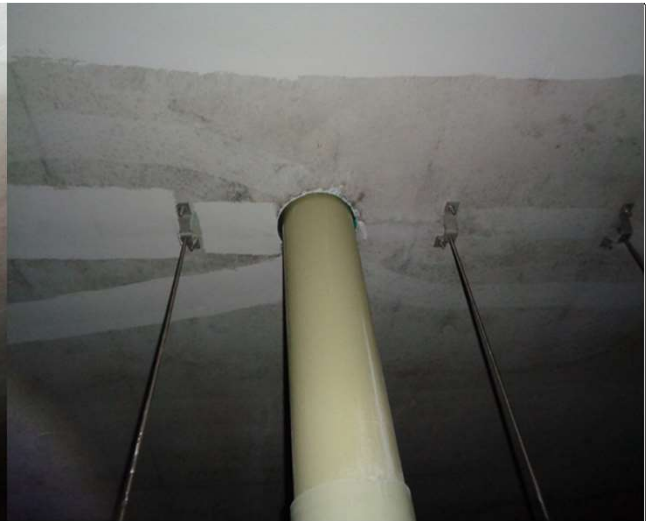
| 위치 | S43 | 벽체 | 도면번호 | JM-용암교(거터내부)-43 | 위치 | S44 | 상면 | 도면번호 | JM-용암교(거터내부)-44 |

| 내용 | 정착구부식 | m, 8EA | 연번 | JM-용암교(거터내부)-43-4 | 내용 | 균열(0.3mm미만) | 1m, 1EA | 연번 | JM-용암교(거터내부)-44-1 |

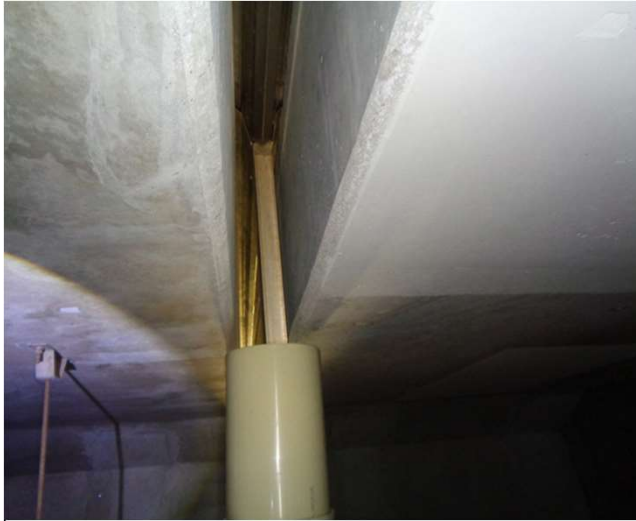
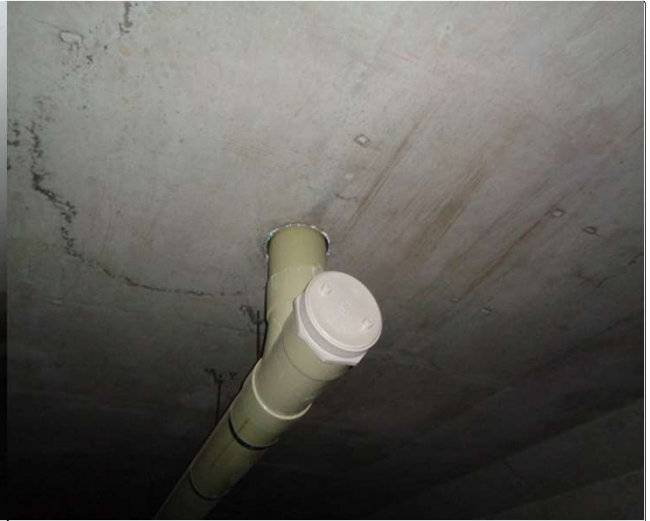
| 위치 | S45 | 신축이음부 | 도면번호 | JM-용암교(거터내부)-45 | 위치 | S46 | 배수시설 | 도면번호 | JM-용암교(거터내부)-46 |

| 내용 | 배수관파손 | m, 1EA | 연번 | JM-용암교(거터내부)-45-2 | 내용 | 배수관손상 | 0.3mm, 0.3m, 1EA | 연번 | JM-용암교(거터내부)-46-1 |

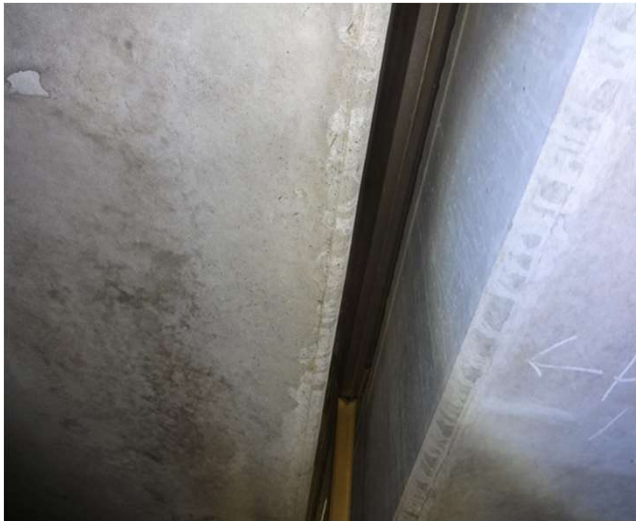
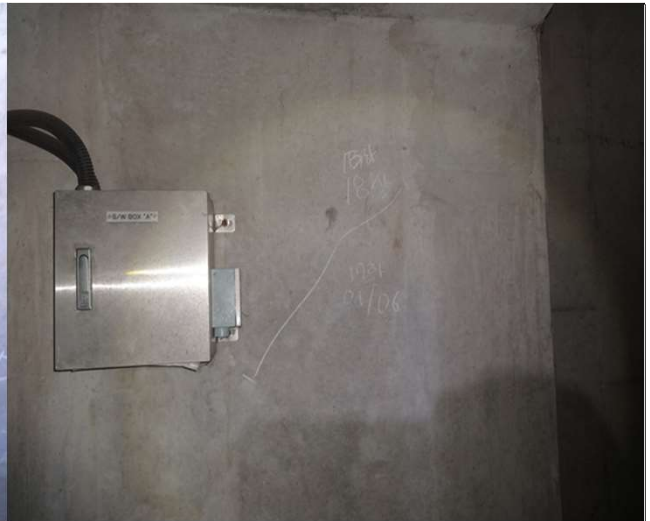
| 위치 | S51 | 우벽체 | 도면번호 | JM-용암교(거터내부)-51 | 위치 | S52 | 좌벽체 | 도면번호 | JM-용암교(거터내부)-52 |

| 내용 | 균열(0.3mm미만) | 0.1mm, 0.8m, 1EA | 연번 | JM-용암교(거터내부)-51-1 | 내용 | 균열(0.3mm미만) | 1m, 1EA | 연번 | JM-용암교(거터내부)-52-1 |

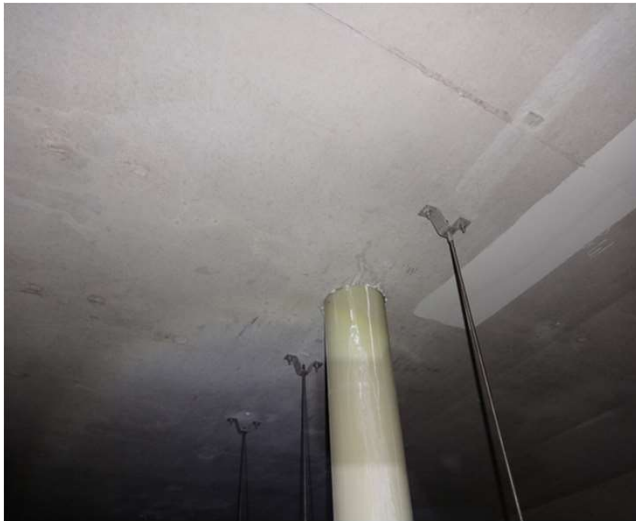
| 위치 | S56 | 좌벽체 | 도면번호 | JM-용암교(거터내부)-56 | 위치 | S57 | 신축이음부 | 도면번호 | JM-용암교(거터내부)-57 |
| 내용 | 균열(0.3mm미만) | 1m, 1EA | 연번 | JM-용암교(거터내부)-56-2 | 내용 | 배수관누수 | 1m | 연번 | JM-용암교(거터내부)-57-1 |

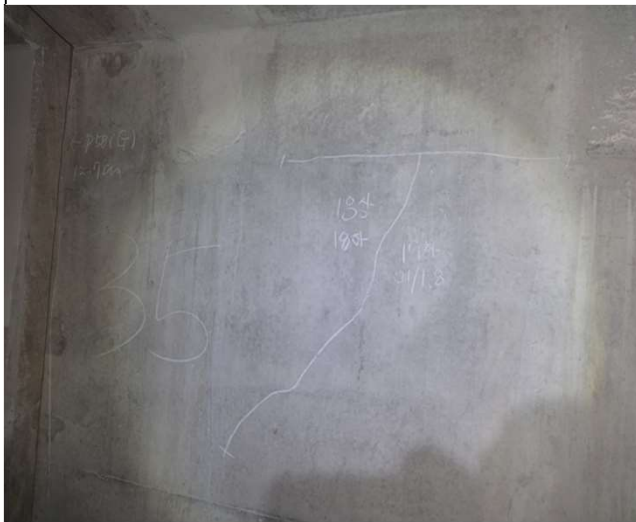
| 위치 | S57 | 배수시설 | 도면번호 | JM-용암교(거터내부)-57 | 위치 | S58 | 배수시설 | 도면번호 | JM-용암교(거터내부)-58 |
| 내용 | 배수관손상 | 0.3mm, 0.3m, 1EA | 연번 | JM-용암교(거터내부)-57-2 | 내용 | 배수관손상 | 0.3mm, 0.3m, 1EA | 연번 | JM-용암교(거터내부)-58-1 |

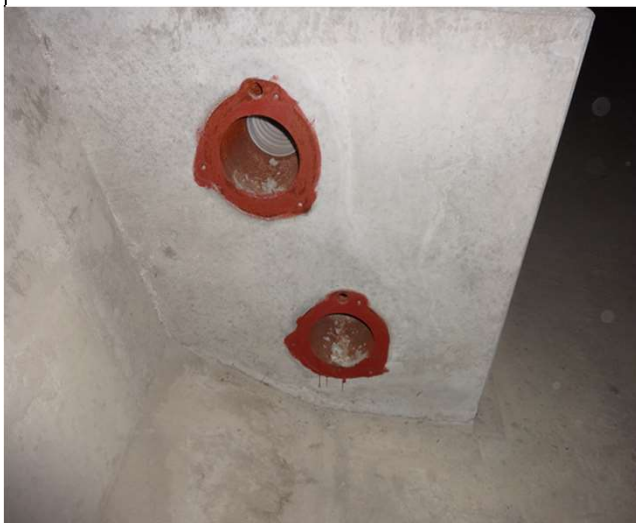
| 위치 | S58 | 우벽체 | 도면번호 | JM-용암교(거터내부)-58 | 위치 | S59 | 배수시설 | 도면번호 | JM-용암교(거터내부)-59 |
| 내용 | 균열(0.3mm미만) | 1.8m, 1EA | 연번 | JM-용암교(거터내부)-58-2 | 내용 | 배수관손상 | 0.3mm, 0.3m, 1EA | 연번 | JM-용암교(거터내부)-59-2 |

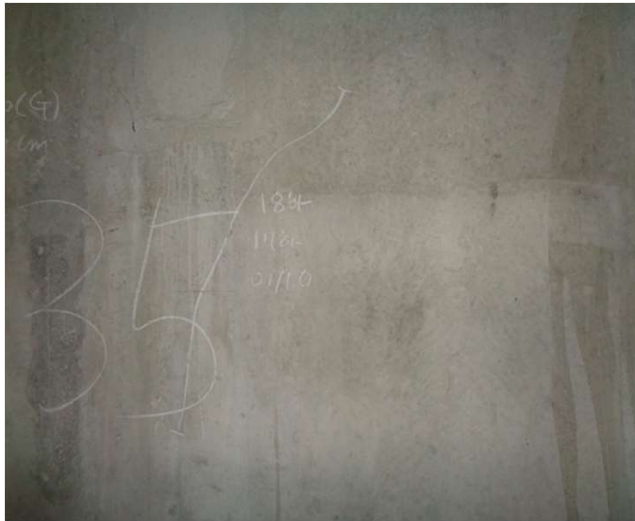
| 위치 | S59 | 벽체 | 도면번호 | JM-용암교(거터내부)-59 | 위치 | S60 | 벽체 | 도면번호 | JM-용암교(거터내부)-60 |
| 내용 | 정착구부식 | mm, m, 8EA | 연번 | JM-용암교(거터내부)-59-3 | 내용 | 정착구부식 | mm, m, 8EA | 연번 | JM-용암교(거터내부)-60-1 |

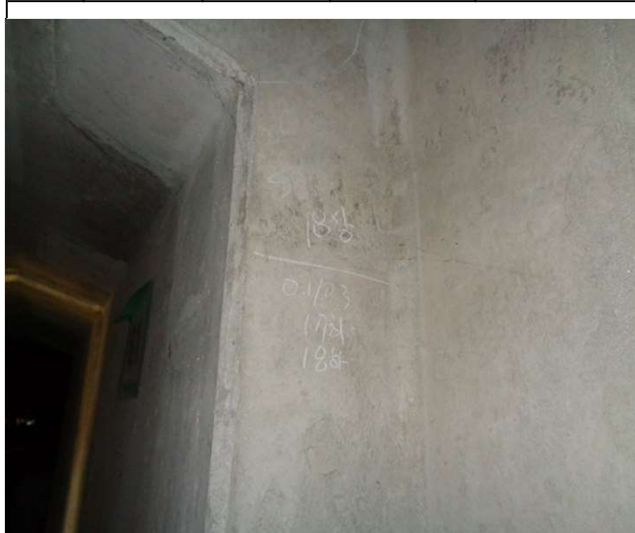
| 위치 | S60 | 우벽체 | 도면번호 | JM-용암교(거터내부)-60 | 위치 | S61 | 신축이음부 | 도면번호 | JM-용암교(거터내부)-61 |
| 내용 | 균열(0.3mm미만) | 0.1mm, 1m, 1EA | 연번 | JM-용암교(거터내부)-60-2 | 내용 | 배수관누수 | 0.4m, 1EA | 연번 | JM-용암교(거터내부)-61-1 |
