# 목 천 교

ID : 목천교 Block 1 - 탈선방호벽

| 용역명 | 2018년도 하반기 호남고속선 오송-정읍간<br>항릉고가외 48개소 (옹벽2개) 구조물 하자<br>(정기, 경밀)점검 용역 |
| 도면명 | 목천교 외관조사망도 |

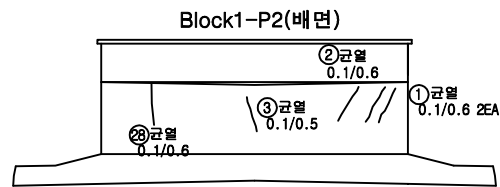
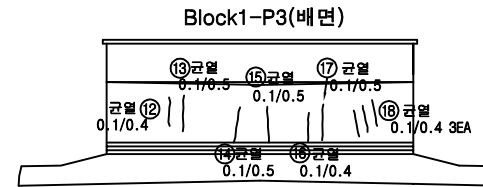
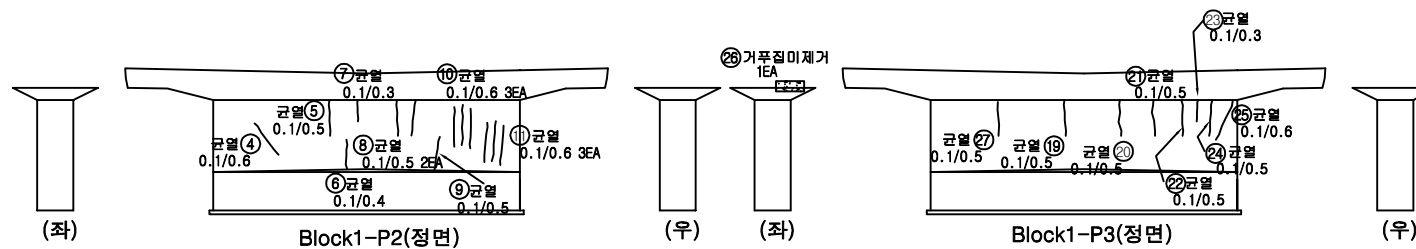
ID : 목천교 Block 1 - 하부구조

| 번호 | 손상내용 | 결함정도 | | | | | 비고 |
|---|---|---|---|---|---|---|---|
| 1 | 균열 | 0.1 | 0.6 | 1.2 | m | 2 | 기존 |
| 2 | 균열 | 0.1 | 0.6 | 0.6 | m | 1 | 기존 |
| 3 | 균열 | 0.1 | 0.5 | 0.5 | m | 1 | 기존 |

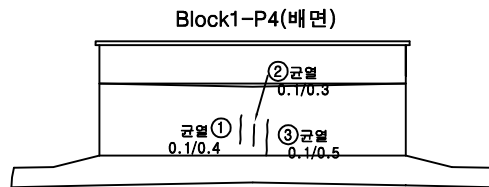
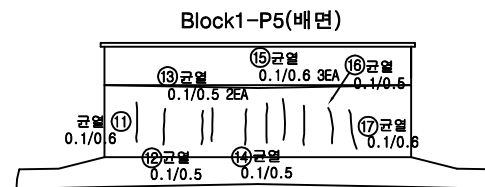
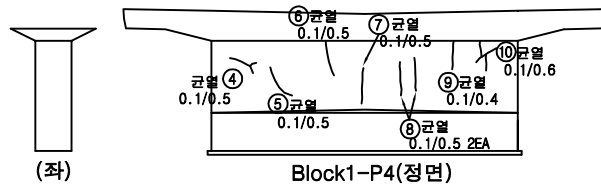
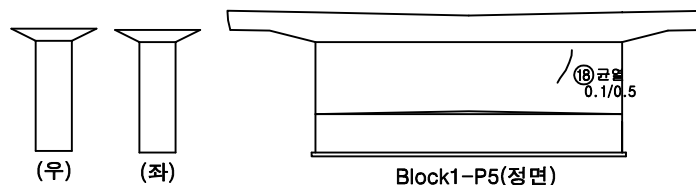
# ID : 목천교 Block 1 - 하부구조

| 번호 | 손상내용 | 결함정도 | | | | | 비고 |
|---|---|---|---|---|---|---|---|
| 1 | 균열 | 0.1 | 0.4 | 0.4 | m | 1 | 기존 |
| 2 | 균열 | 0.1 | 0.3 | 0.3 | m | 1 | 기존 |
| 3 | 균열 | 0.1 | 0.5 | 0.5 | m | 1 | 기존 |

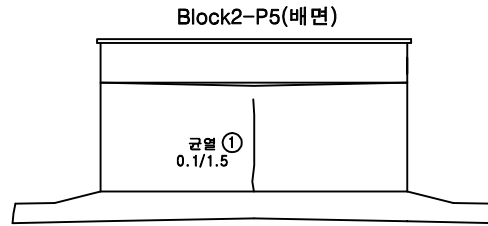
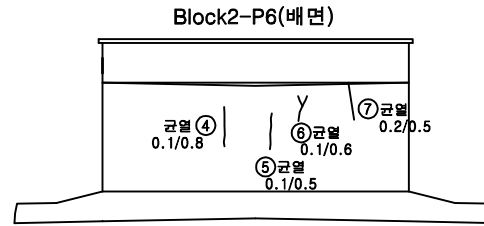
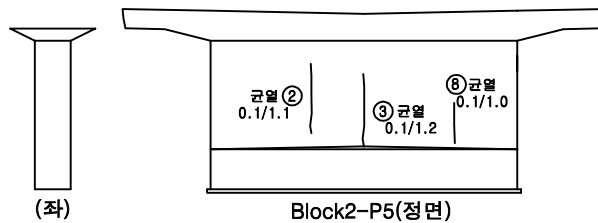
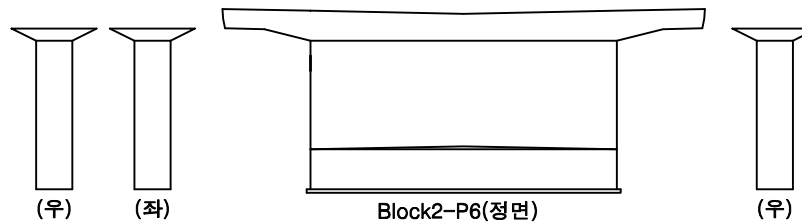
# ID : 목천교 Block 2 - 하부구조

| 번호 | 손상내용 | 결함정도 | | | | | 비고 |
|---|---|---|---|---|---|---|---|
| 1 | 균열 | 0.1 | 1.5 | 1.5 | m | 1 | 기존 |
| 2 | 균열 | 0.1 | 1.1 | 1.1 | m | 1 | 기존 |
| 3 | 균열 | 0.1 | 1.2 | 1.2 | m | 1 | 기존 |
