2019년도 범안로 시설물 정밀점검 기술용역

[연 호 고 가 교]

연 호 고 가 교  
시 설 물  
정 밀 점 검  
용 역

# 연호고가교 정밀점검 결과표

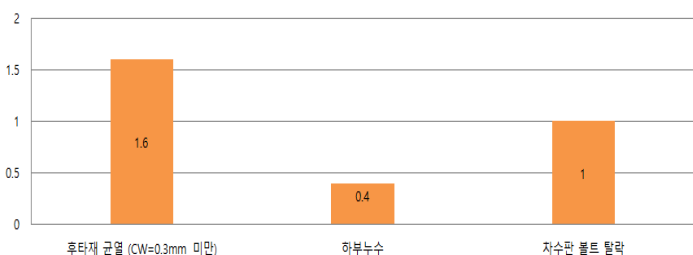
<그림 3.2.3> 신축이음부 손상분포도

- 신축이음 본체는 본체유동 및 파손, 충격음 등은 조사되지 않았고, 기 손상인 차수판 앵커탈락, 하부 누수흔적이 조사되었다.
- 금회 정밀조사시 후타재 균열 등이 조사되었다.

- 외관조사 결과, 기 손상인 차수판 앵커탈락이 확인되었고, 신규 손상인 후타재 균열이 확인되었다.
- 후타재 균열은 건조수축 및 온도변화에 의한 폭 0.3mm 미만의 미세균열로 지속적인 주의관찰을 통한 유지관리가 필요하며, 하부 누수흔적은 현재 경미한 상태로 지속적인 관찰 후 손상의 진전시 신축이음 교체 등의 유지관리가 요구된다.

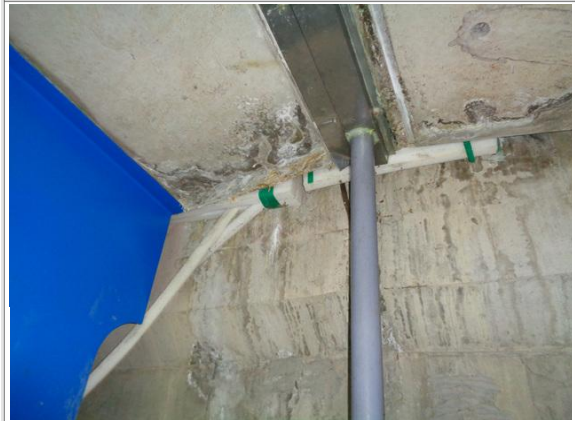
- 교대 조사결과, 기 손상인 균열( $cw=0.3\text{mm}$ 미만), 파손 및 철근노출, 누수흔적 및 백태가 조사되었고, 금회 정밀점검시 백태가 신규로 조사되었다.
- 교각 조사결과, 기 손상인 균열( $cw=0.3\text{mm}$ 미만) 및 망상균열이 조사되었고, 금회 정밀점검시 균열( $cw=0.3\text{mm}$ 미만) 및 망상균열이 추가 조사되었다.

<A2> 백테

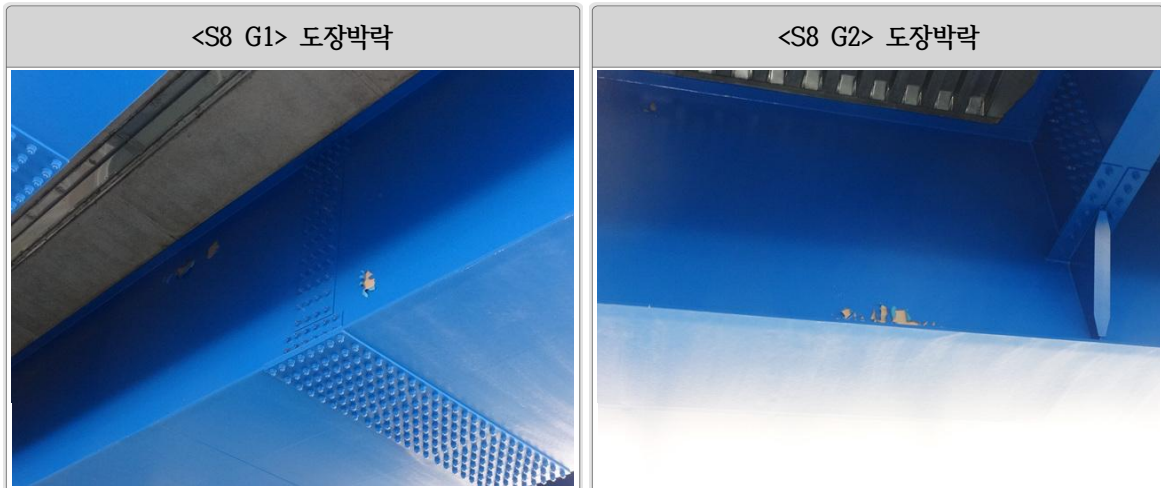
- 거더 외·내부에 구조적 손상은 확인되지 않았으며, 공용기간 중 발생하는 국부적인 도장박락 이외에는 특별한 손상은 없는 양호한 상태로 확인되었다.

- 거더 내·외부의 외관조사 결과, 구조적인 손상이 없는 양호한 상태로 조사되었다. 다만 거더 외부에 공용기간 증가에 따른 도장박락이 조사되었으며, 손상부에 대해서는 부재의 내구성 확보를 위한 재도장 및 주기적인 점검을 통한 손상의 발생여부 확인 등의 유지관리가 필요할 것으로 사료된다.

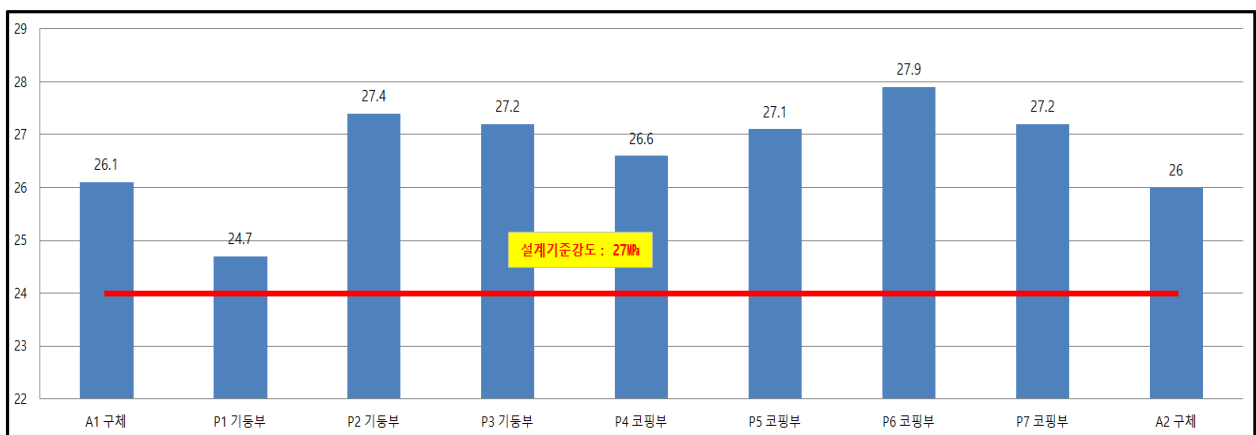
<그림 3.5.5> 하부구조 비파괴 시험결과

비파괴 강도시험 결과, 범람방향 상부구조의 압축강도 30.4~33.2MPa, 안심방향 상부구조의 압축강도 30.8~32.3MPa 하부구조의 압축강도 26.0~27.9MPa로 측정되었으며, 상부구조 설계기준강도 27.0MPa, 하부구조 설계기준 강도 24.0 MPa로 결과값은 설계기준강도 이상으로 측정되었다.

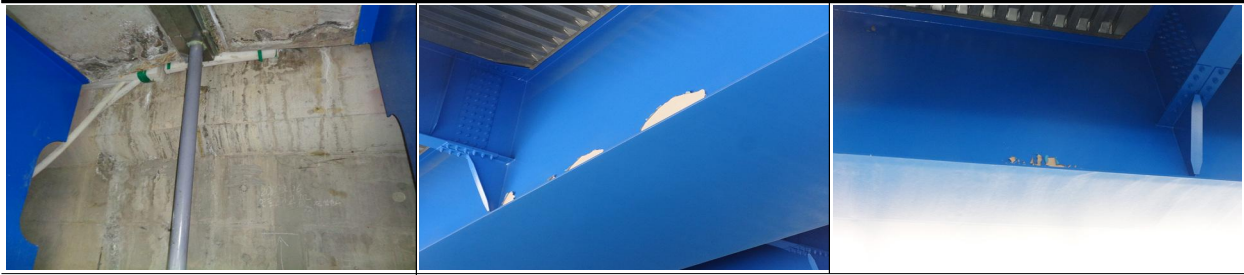
① 신축이음 A2 하부 - 진전여부 확인

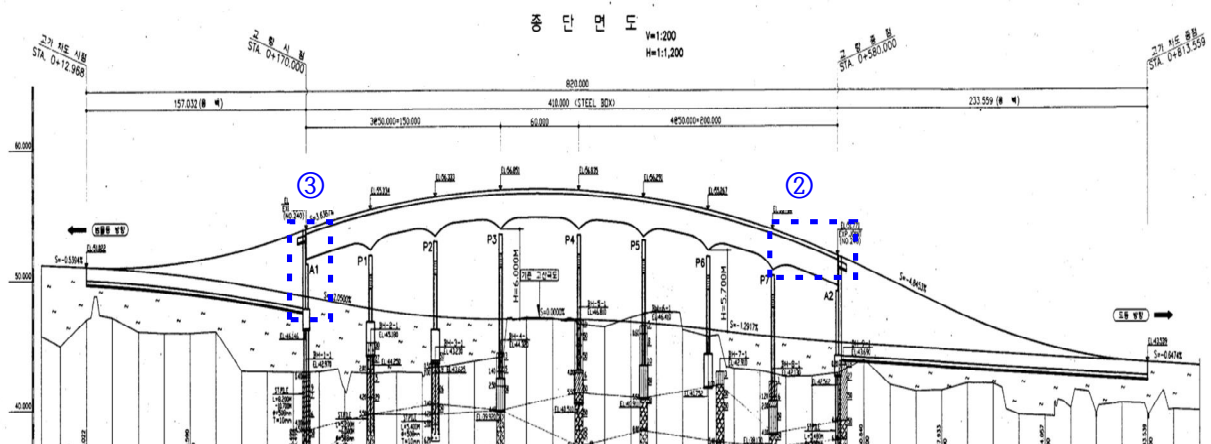
③ 교대 A1 파손 및 철근노출 - 진전여부 확인

- 교대에 발생한 균열 및 망상균열은 건조수축에 의한 비 구조적인 손상으로 표면처리 등의 조치가 필요하며, 발생한 파손 및 철근노출은 시공시 발생한 손상으로 단면보수가 필요하다.
- 누수흔적 구간은 신축이음 하부누수에 의해 발생한 것으로 추정되어, 현재 경미한 상태로 지속적인 관찰 후 진전시 장기적으로 신축이음 교체 등의 조치가 요구된다.
- 교각에 발생한 균열 및 망상균열은 건조수축에 의한 비 구조적인 손상으로 표면처리 등의 조치가 필요하다.
