2019년도 범안로 시설물 정밀점검 기술용역

[삼덕대절토사면 좌측]

삼덕대절토좌측  
시설물  
정밀점검  
용역

# 종합보고서

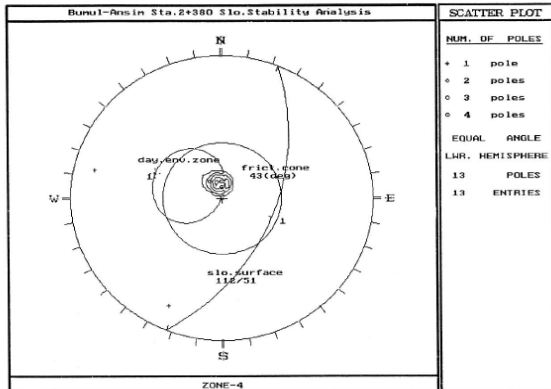
&lt;그림 4.39&gt; ZONE 4구간 평사투영해석

- 절취사면의 경사방향/경사 : 112/51
- 주불연속면인 170/12, 177/71 등은 모두 friction cone 내에 위치하여 비교적 안정된 상태로 분석되었으나 ZONE 좌측부분의 177/11 및 180/13 등의 층리군은 다소 불안정한 상태를 나타냄.
- 사면의 풍화상태 : ZONE 중앙부는 흑색 셰일로서 약간풍화~보통풍화(SW~MW) 상태를 나타내고 있고, ZONE 좌측 및 우측부분은 암회색~적색 셰일이 분포되어 있으며 표면풍화가 많이 진행되어 암석 표면의 강도는 많이 저하되어 있음.

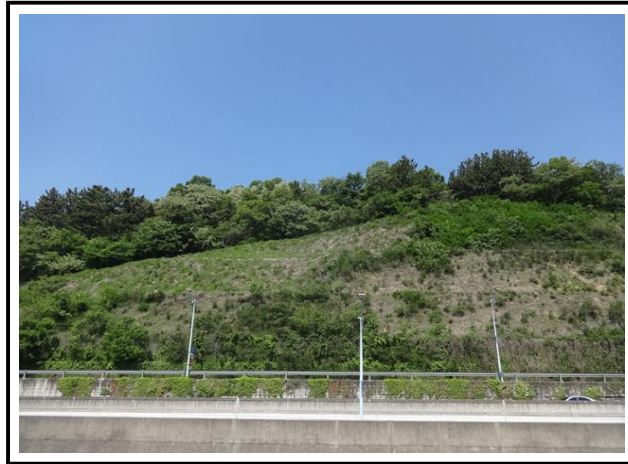
【그림 1.3.2】사면 전경

사면 대부분에 녹생토가 시공되어 있고, 일부구간 락볼트가 설치되어 있다. 국부적으로 노출된 암의 풍화정도는 보통~심한풍화 정도이다.

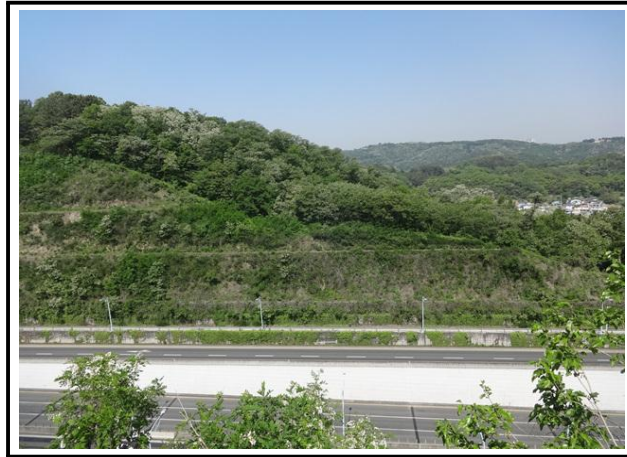
【그림 1.3.6】사면 전경

사면 대부분에 녹생토가 시공되어 있고, 일부구간 락볼트가 설치되어 있다. 국부적으로 노출된 암의 풍화정도는 보통풍화 정도이다.

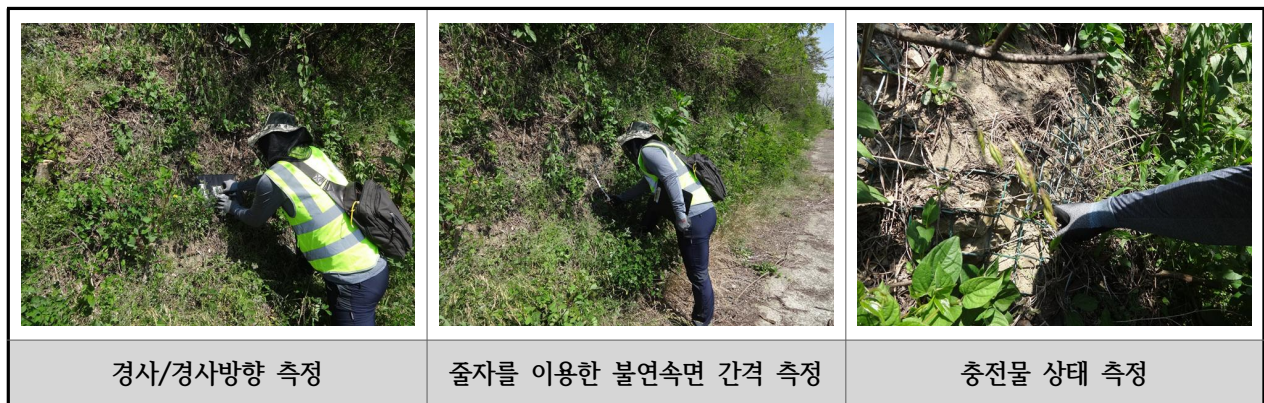
【그림 1.3.9】불연속면 측정 현황

불연속면에 대한 조사를 실시하였고, 조사수량은 금회 구간분할 및 조사위치 선정에 따라 각 구간별 불연속면 2개소를 측정하였고, 조사위치는 발주자 제공자료‘사면 안정성 검토 및 보강공사 설계 보고서, 2000.03’를 참조하여 선정하였다.

조사를 실시한 위치는 외관조사결과현황도(Face Map)에 Set1~4으로 표기하였다.
