2019년도 범안로 시설물 정밀점검 기술용역

# 종 합 보 고 서

[당고개 절토사면 좌측]

당 고 개 절 토 좌 측  
시 설 물 정 밀 점 검 용 역

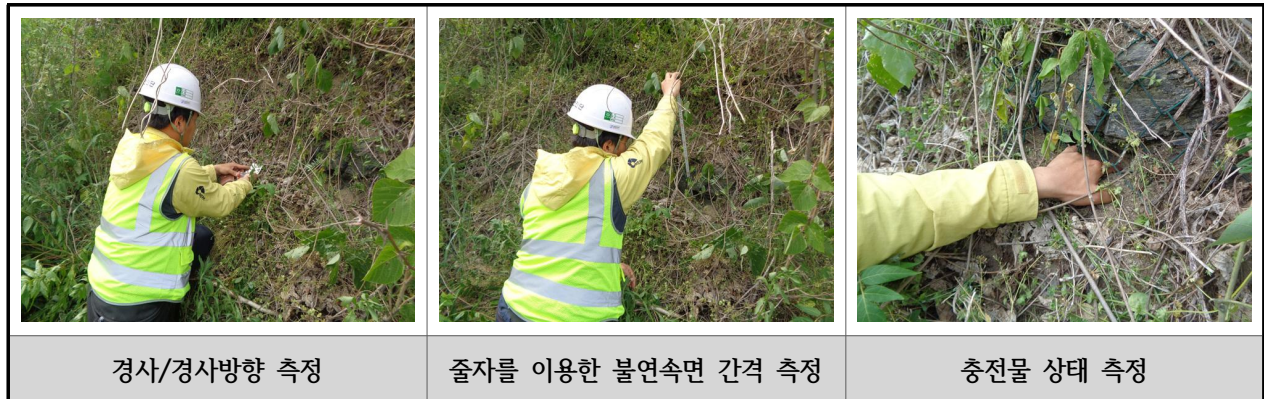
【그림 1.3.9】불연속면 측정 현황

불연속면에 대한 조사를 실시하였고, 조사수량은 금회 구간분할 및 조사위치 선정에 따라 각 구간별 불연속면 2개소를 측정하였고, 조사위치는 설계도서, 감리보고서를 참조하여 선정하였다.

조사를 실시한 위치는 외관조사결과현황도(Face Map)에 Set1~4으로 표기하였다.
