2019년도 범안로 시설물 정밀점검 기술용역

# 종 합 보 고 서

[당 고 개 절 토 사 면 우 측]

대구동부순환도로(주)

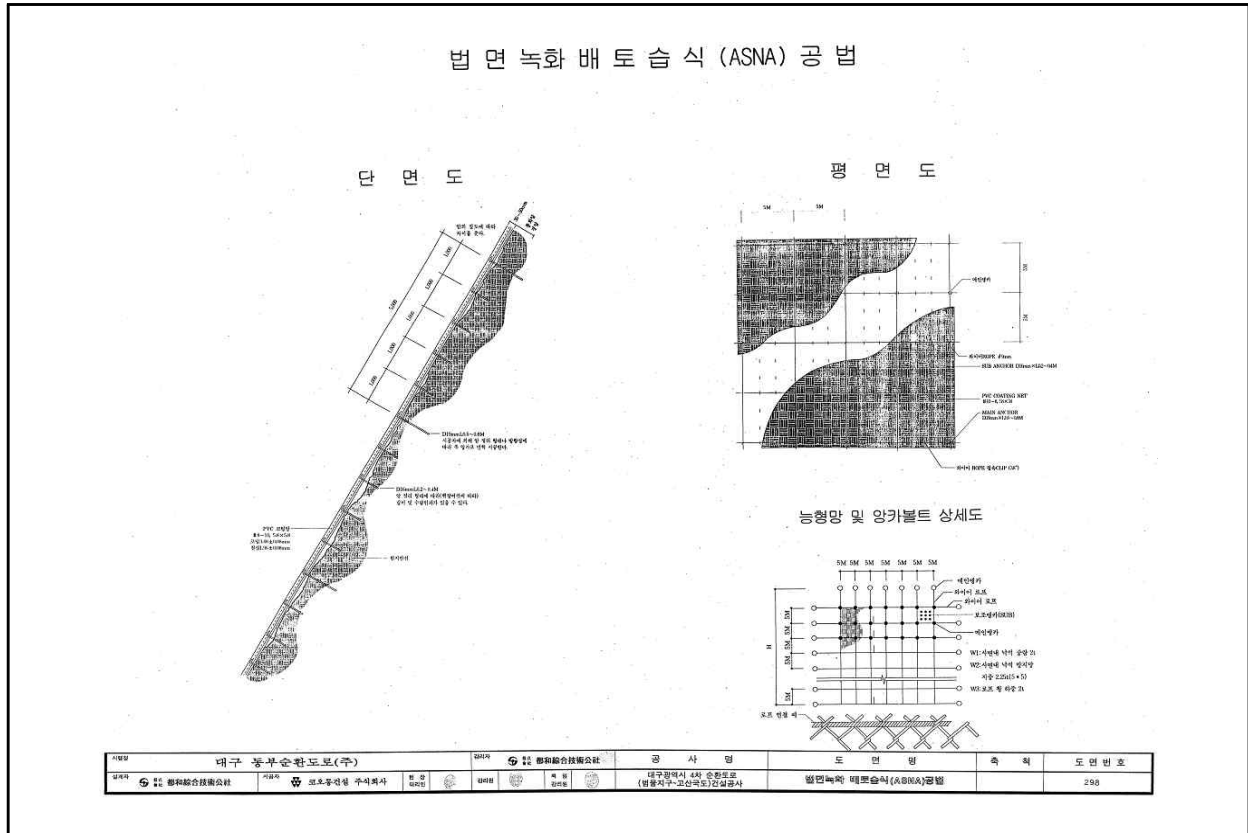
- 수조의 절리와 충리만이 존재하고 사면의 안정성에 영향을 미칠 뚜렷한 연장성 있는 구조선은 나타나지 않으나, 사암과 세일이 호층으로 발달하여 있고 암반은 대체로 절리가 밀도있게 분포하며 압질을 불량함.
- 결과 : 사면경사를 45°(1:1), 53°(1:0.8)로 하여 위험을 피하고 뜬돌에 대한 낙석방지책이 필요

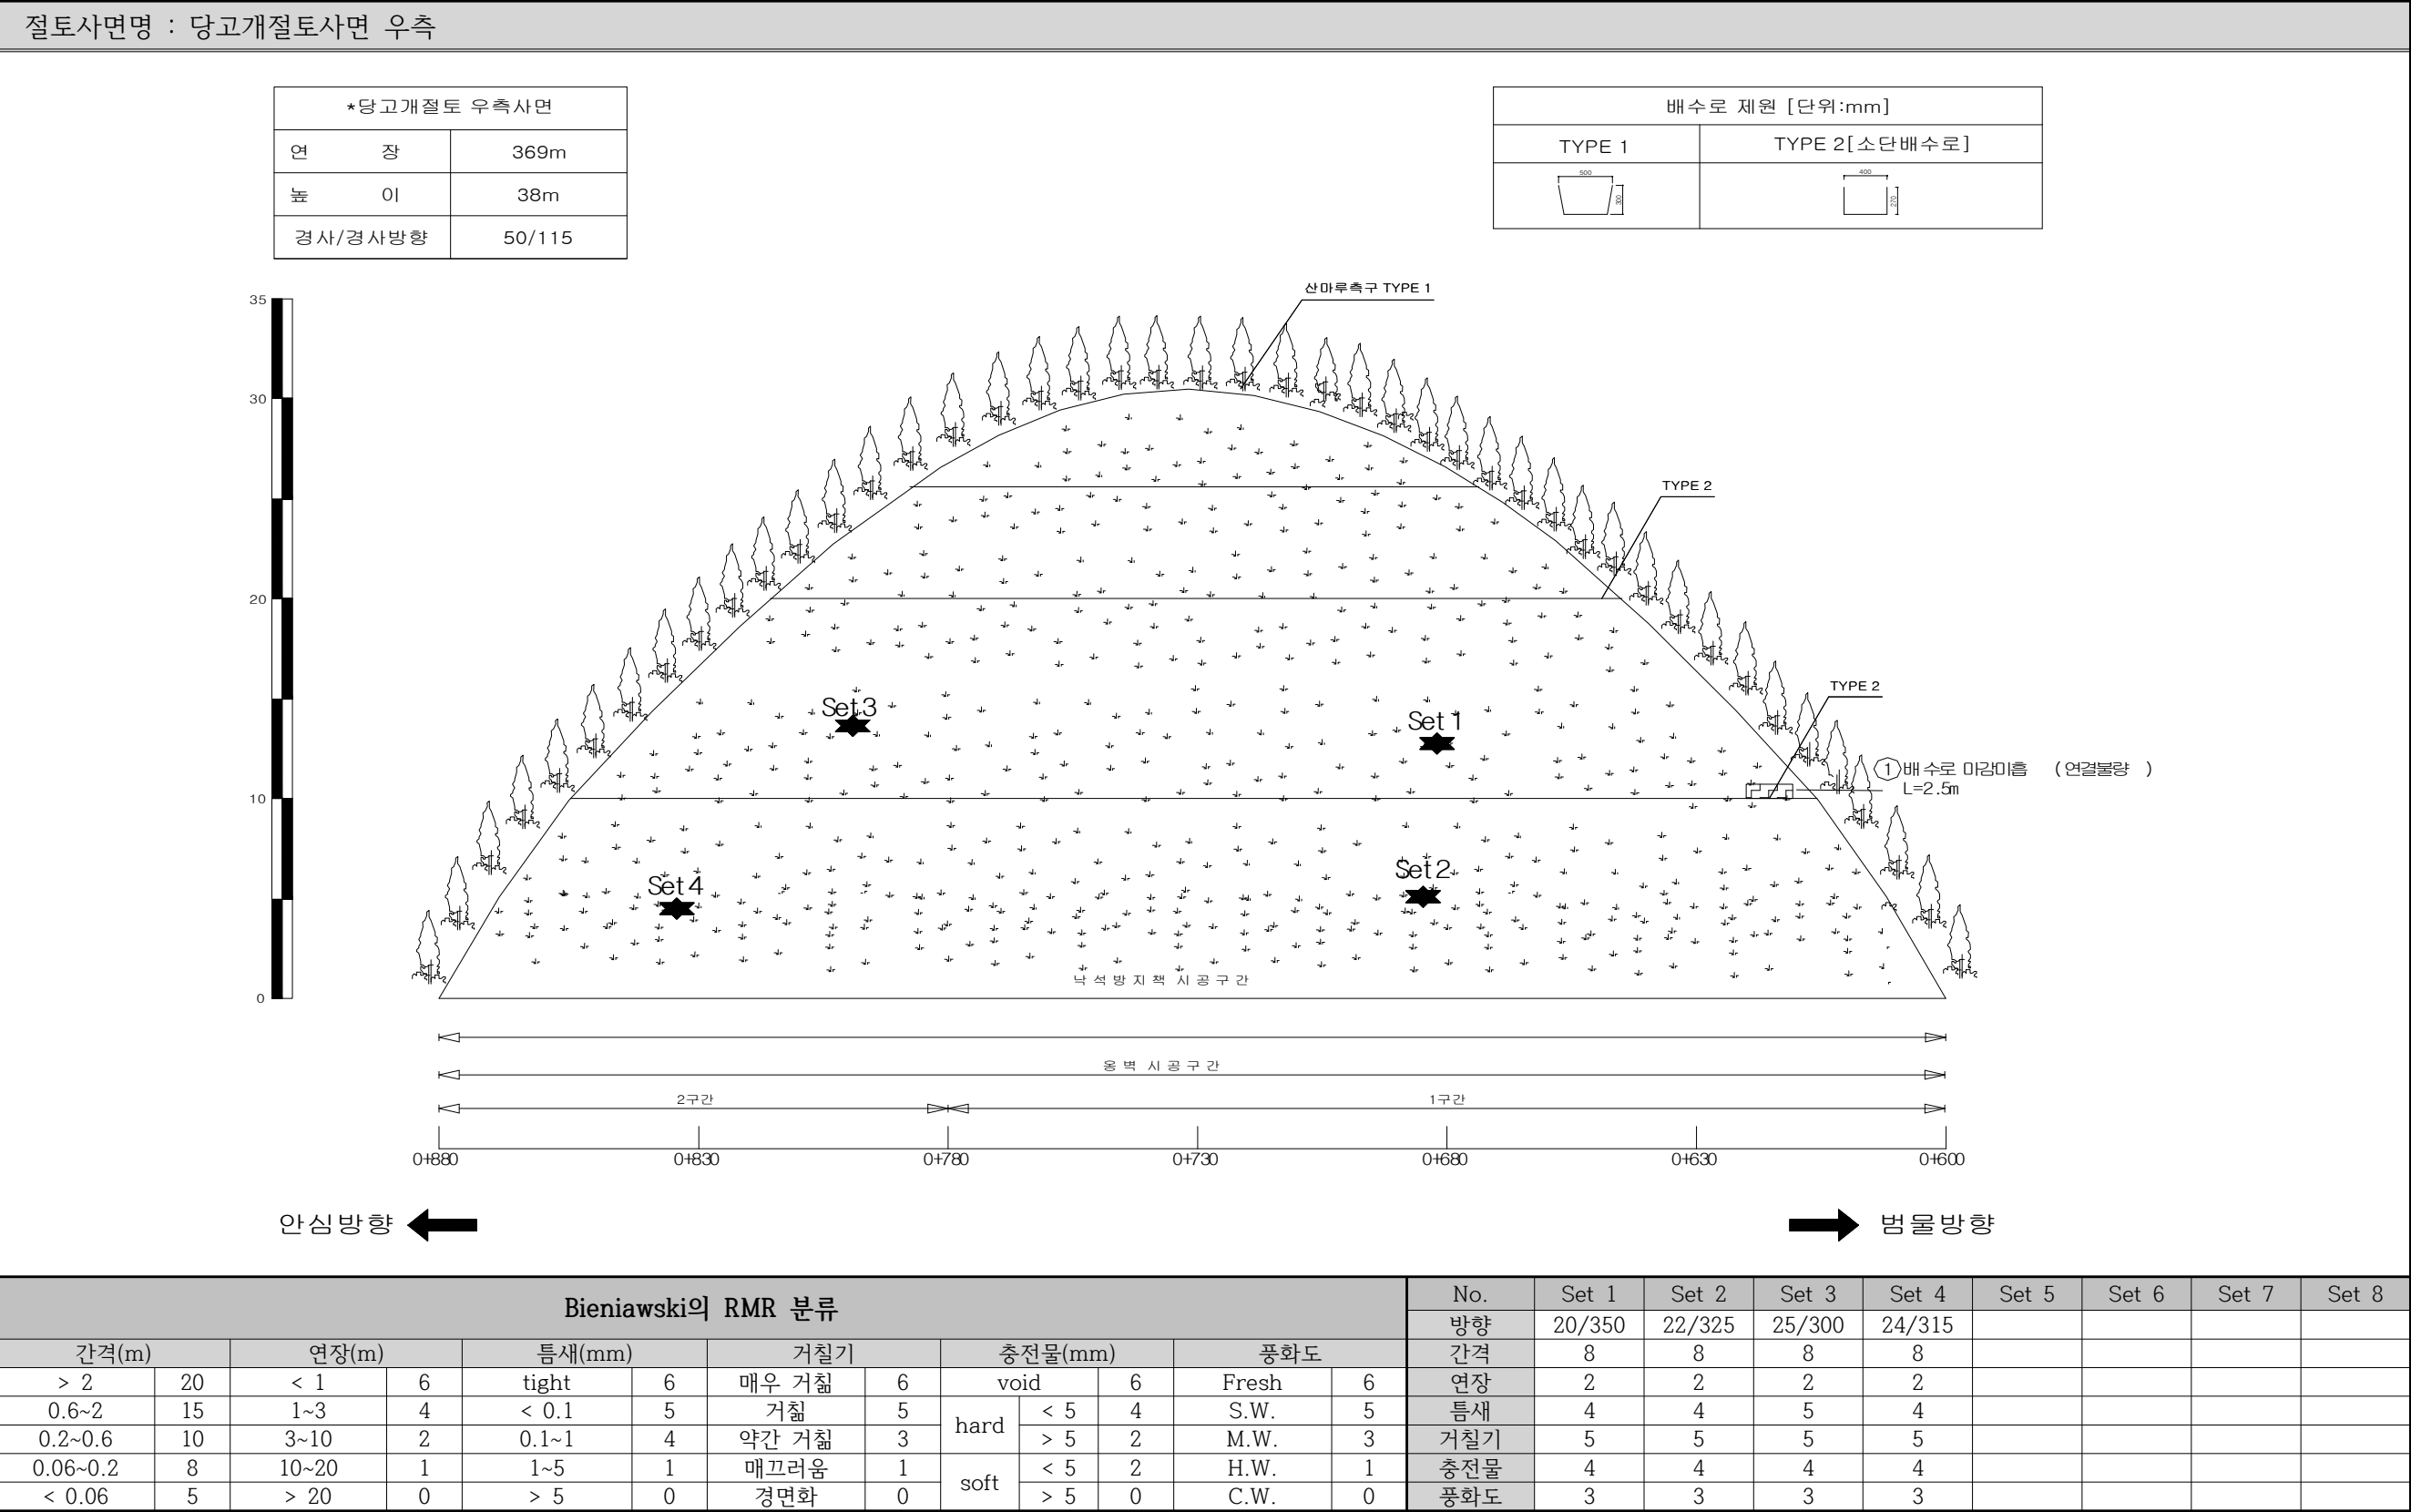
1.3.2 외관조사 결과 현황도(Face Map)

| 구분 | 점검 결과 | 보수 · 보강 방안 |
|---|---|---|
| 검토의견 | <p>· 사면 대부분에 녹생토가 시공되어 있고, 국부적으로 노출된 암의 풍화정도는 보통풍화 정도이다. 해당 사면은 초본 및 관목류가 서식하고 있는 상태이다. 사면부는 전반적으로 식생이 양호한 상태로 조사되었다. 배수시설은 1소단배수로-산마루측구 연결미흡이 조사되었으나, 이로 인한 주변부 손상이 없는 상태이고, 기능상의 문제가 없는 것으로 판단된다. 보호·보강시설로 낙석방지망, 낙석방지울타리가 시공되어 있고, 기능발휘에 큰 문제가 없는 상태로 조사되었다.</p> | |

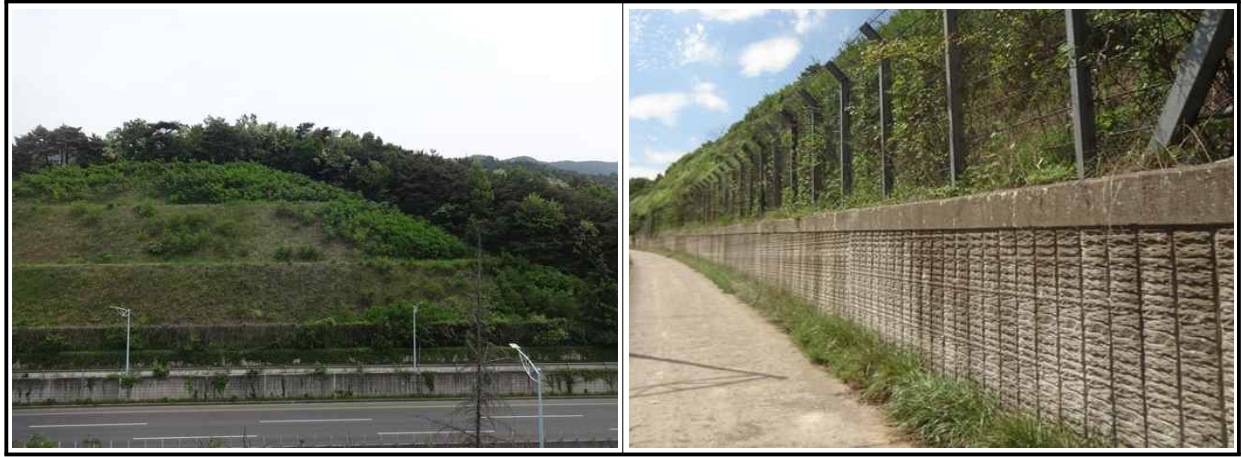
【그림 1.3.4】보호/보강시설 전경

대상 사면 내에는 낙석방지망, 낙석방지 울타리가 설치되어 있는 것으로 확인되었다.

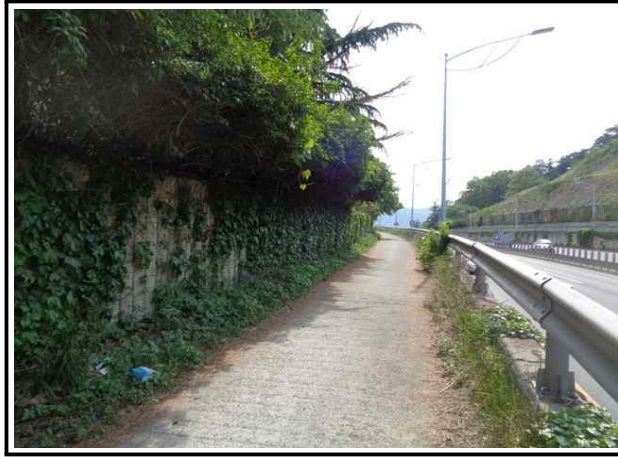
【그림 1.3.8】보호/보강시설 전경

대상 사면 내에는 낙석방지망, 낙석방지 울타리가 설치되어 있는 것으로 확인되었다.

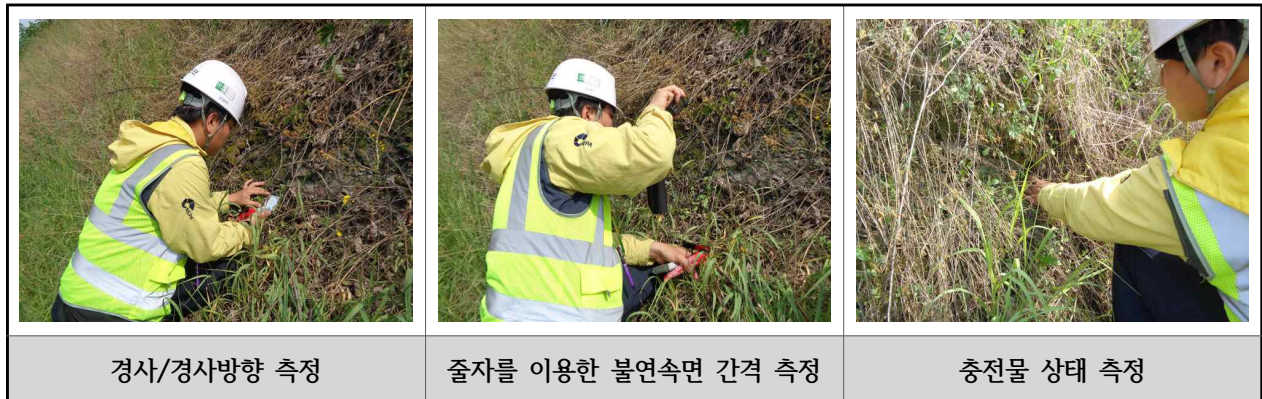
【그림 1.3.9】불연속면 측정 현황

불연속면에 대한 조사를 실시하였고, 조사수량은 금회 구간분할 및 조사위치 선정에 따라 각 구간별 불연속면 2개소를 측정하였고, 조사위치는 설계도서, 감리보고서를 참조하여 선정하였다.

조사를 실시한 위치는 외관조사결과현황도(Face Map)에 Set1~4으로 표기하였다.
