2019년도 범안로 시설물 정기점검 기술용역

# 종 합 보 고 서

[연 호 지 하 차 도]

[삼 덕 대 절 토 사 면 우 측]

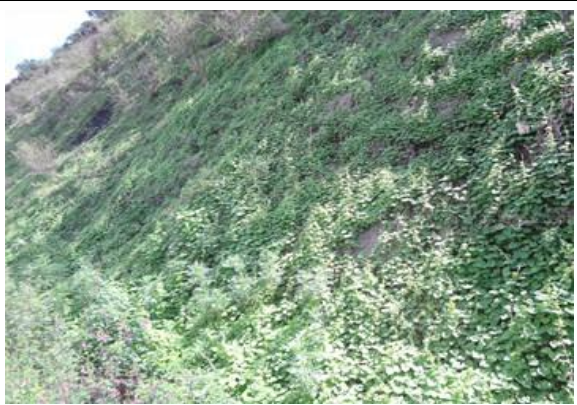
외관조사 결과, 낙석방지망, 낙석방지 울타리, 락볼트는 기능 발휘에 문제가 없는 상태  
로 조사되었으나, 일부 식생불량 및 녹생토 유실부에 와이어로프가 노출되어 있는 것  
으로 확인되었다. 기 발생한 손상부의 경우 손상 정도가 경미하여 주의관찰 후 손상의  
진전 시 적절한 조치를 취하는 것이 바람직 할 것으로 판단된다.

| ① STA.2+600 4단 와이어로프 노출 | 2018년 하반기 |
