| 01. 연지교 외관조사망도 |

2019년 상반기 시설물 정기안전점검 기술용역

# 연지교

연지교  
(범물동, 안심방향)

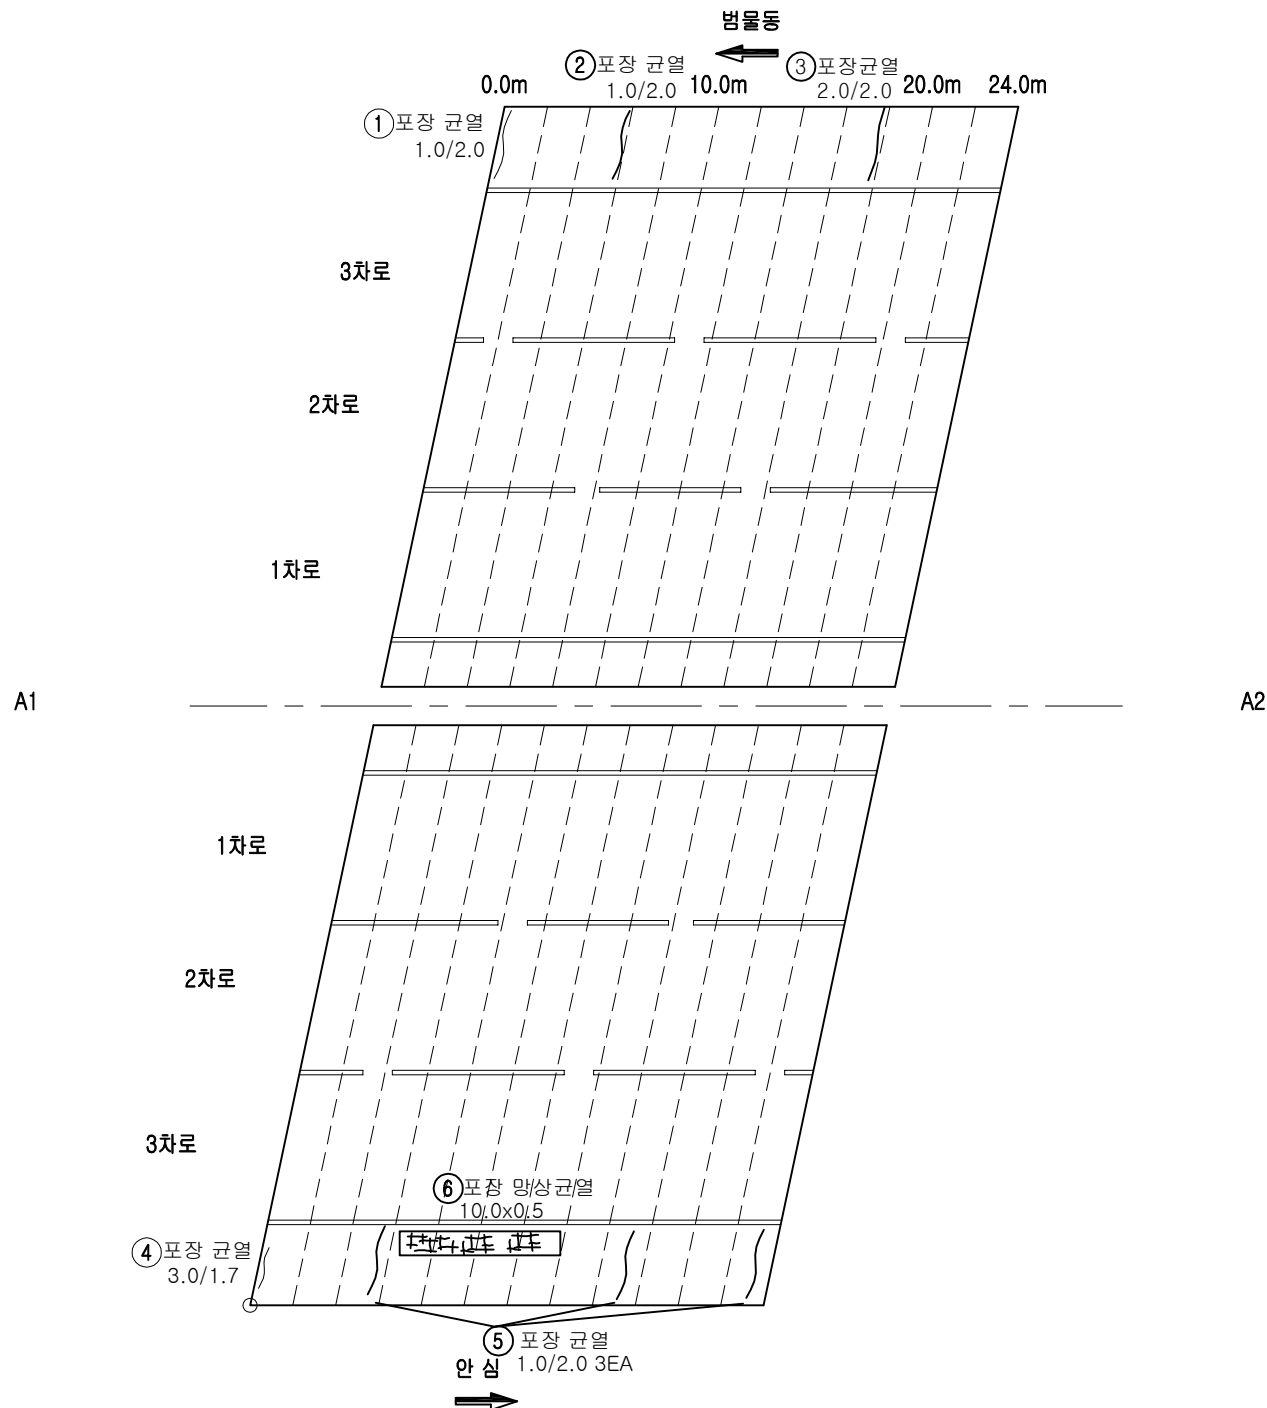
| 번호 | 위치 | 손상내용 | 손상물량 | | | | | 교수보강방안 |
|---|---|---|---|---|---|---|---|---|
| 1 | 포장부 | 포장균열 | - | 2.00 | 1 | m | 2.00 | 주의관찰 |
| 2 | 포장부 | 포장균열 | - | 2.00 | 1 | m | 2.00 | 주의관찰 |
| 3 | 포장부 | 포장균열 | - | 2.00 | 1 | m | 2.00 | 주의관찰 |
| 4 | 포장부 | 포장균열 | - | 1.70 | 1 | m | 1.70 | 주의관찰 |
| 5 | 포장부 | 포장균열 | - | 2.00 | 3 | m | 6.00 | 주의관찰 |
| 6 | 포장부 | 포장 망상균열 | 10.0 | 0.50 | 1 | m <sup>2</sup> | 5.00 | 주의관찰 |
