# 요 약 문

본 용역은 「시설물의 안전 및 유지관리에 관한 특별법」 제11조에 의거 시설물의 물리적, 기능적 상태를 사전에 확보하기 위한 정밀점검으로 이전 상태로부터의 변화를 확인하며 현재의 사용조건을 만족시키고 있는지를 확인하여 향후 시설물의 점진적 손상 및 노후화를 방지하고 공용기간 동안 유지 관리의 효율성을 제고시키는데 있으며, 이를 위하여 대상 시설물의 외관조사, 상태평가, 안정성평가(필요시), 정밀안전진단 여부판단, 중대결함의 여부 확인 및 시설물의 보수방법 등 향후 유지관리방안을 제시하여 적절한 보수계획을 수립하는데 있음.

| 구 분 | | 내 용 | | 구 분 | | 내 용 | |
|---|---|---|--|---|---|---|--|
| 시설물명 | | 범안대교 | | 시설물번호 | | BR2003-0000510 | |

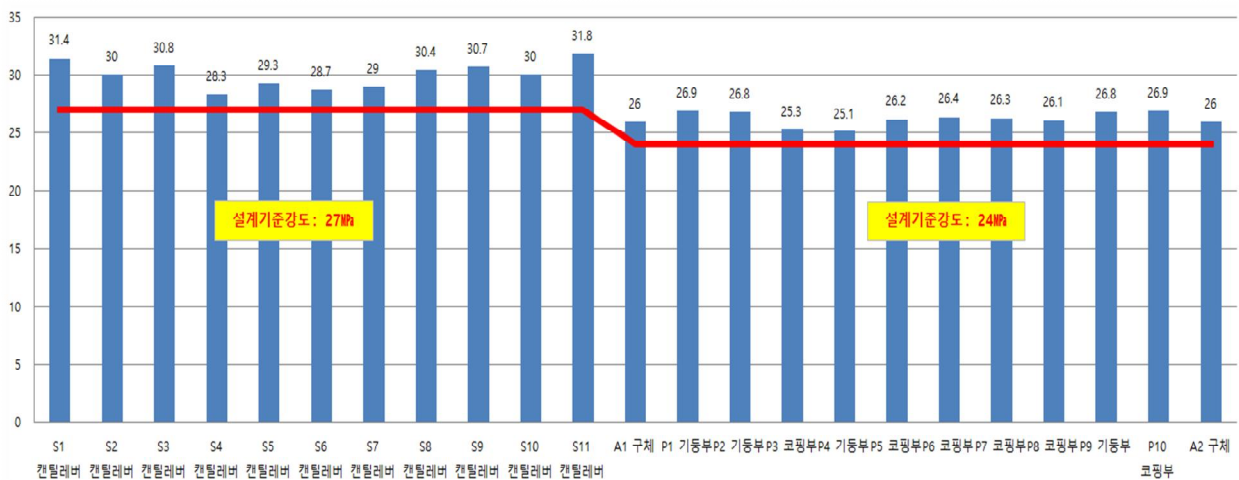
- 비파괴 강도시험 결과, 상부구조의 압축강도는 범물방향 28.3~31.8MPa, 안심방향 30.0~32.6MPa로, 하부구조의 압축강도는 범물방향 25.1~26.9MPa, 안심방향 26.4~27.6MPa로 측정되었으며, 전 개소에서 설계기준강도 이상으로 측정되었다.

상부구조 및 하부구조 비파괴 시험결과(범물방향)

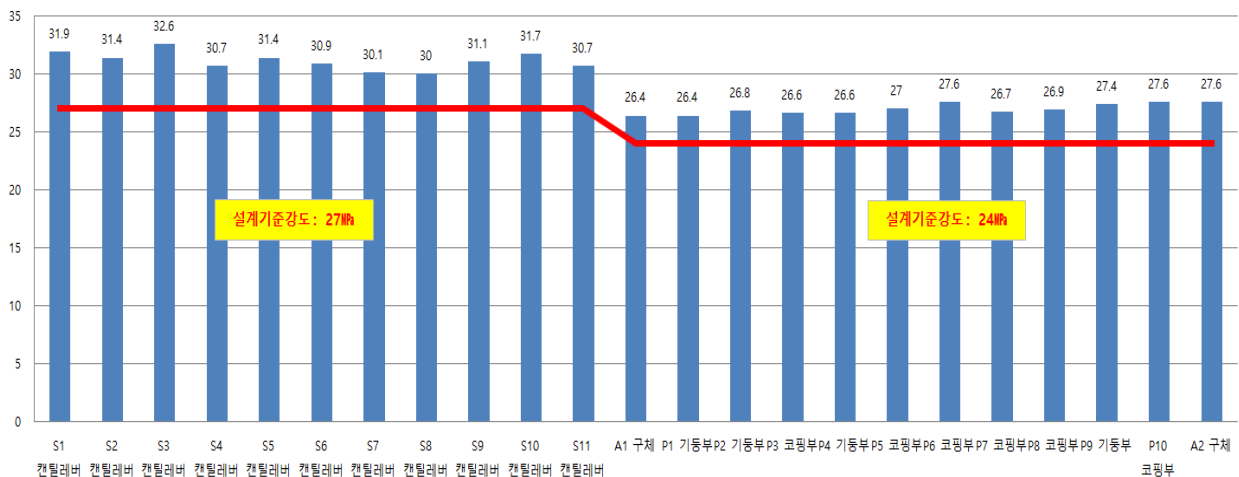
상부구조 및 하부구조 비파괴 시험결과(안심방향)

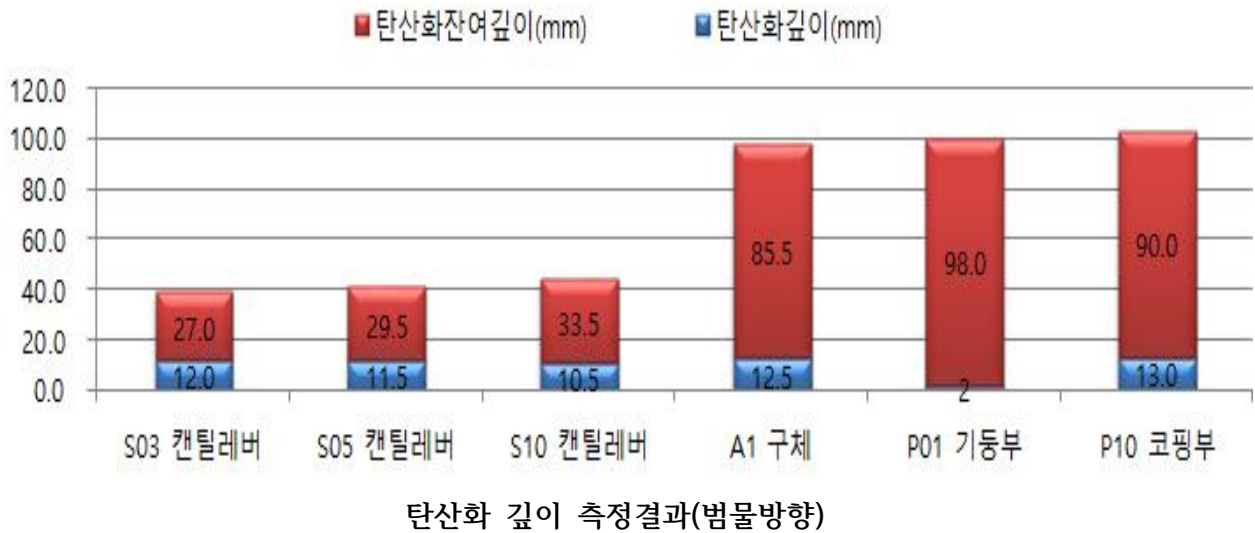
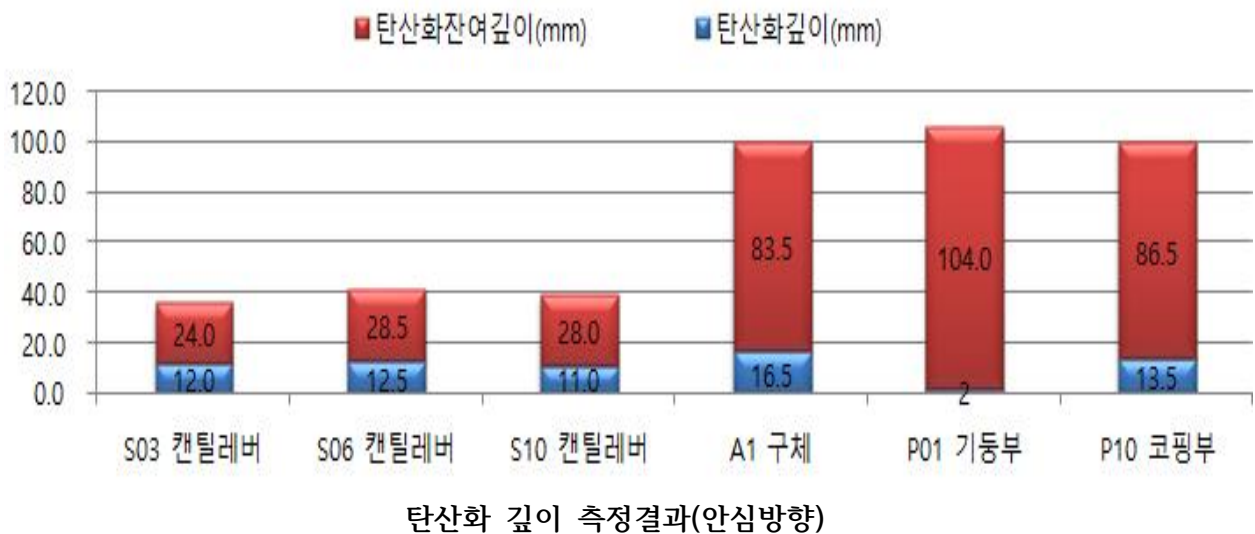
탄산화 깊이에 대한 평가는 철근으로부터 탄산화의 남은 깊이를 지표로 하여 탄산화에 의한 강재부식 가능성을 나타낸 것으로 탄산화깊이는 범물방향 2.0~13.0mm, 안심방향 2.0~16.5mm로 측정되었으며, 잔여깊이가 30mm이상으로써, 탄산화에 따른 철근의 부식발생 영향이 없는 세부지침 기준 “a”등급으로 평가되었다. 다만, 범물방향 및 안심방향 상부구조의 경우 상부구조의 잔여깊이가 10mm이상~30mm미만인 “b”등급으로 평가되어 향후 탄산화에 의한 부식발생 가능성이 있는 것으로 확인되므로, 주기적인 점검을 통한 주의관찰이 요망된다.
