## 제 2 장 외관조사

## 제2장 외관조사 및 상태평가

본 과업의 대상교량인 연호고가교는 대구광역시 수성구 연호 사거리를 횡단 하는 교량으로 총 8경 간의 연장 L=410.0m이며, 형식은 Steel Box Girder교로 시공되어 공용 중에 있다.

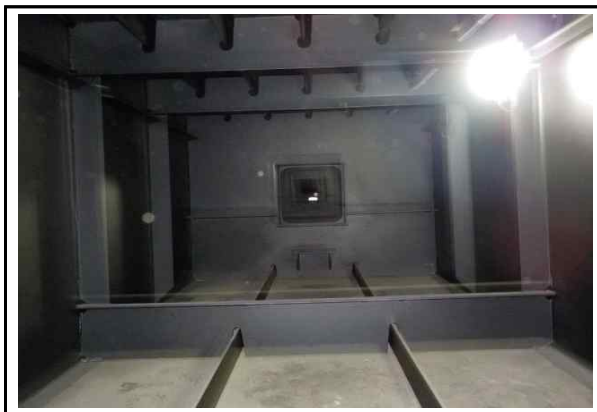
위치: Steel Box Girder(내부)

현황: 전경

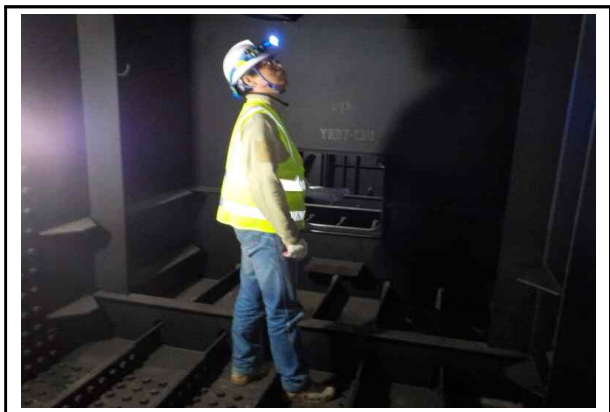
위치: Steel Box Girder(내부)

내용: 외관조사 현황
