손상물량표

연호고가교

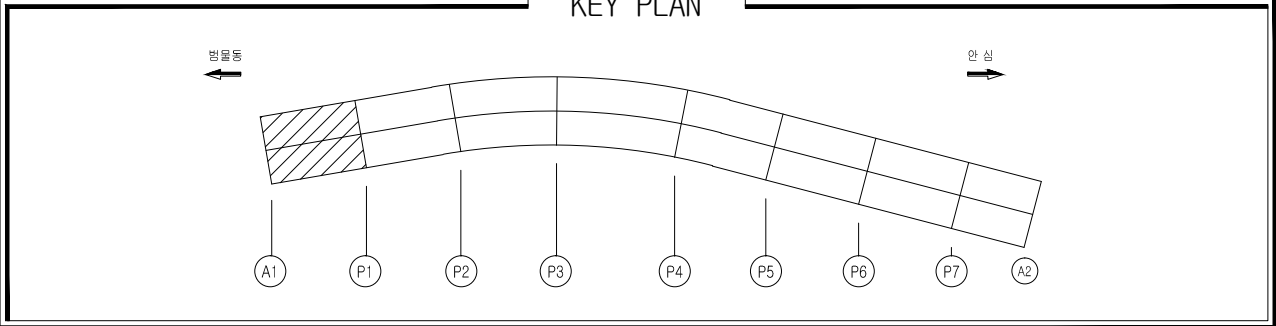
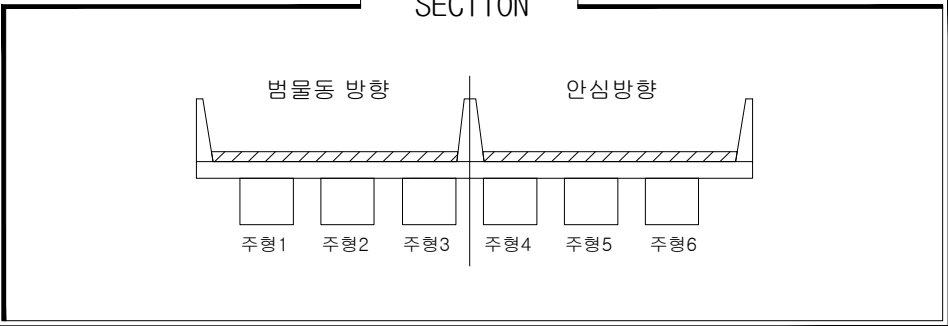
| 일련<br>번호 | 구<br>분 | 부재명<br>(위치) | 결함종류 | 결함규모 | | | | 개소 | 최종보수내역 | | 우선<br>순위 | 비고 |
|---|---|---|---|---|---|---|---|---|---|---|---|---|
| 1 | 구 | 교면포장 | 포장망상균열 | | 0.5 | 50.0 | 75.00 | m <sup>2</sup> | 3 | | 3 | |
| 2 | 구 | 교면포장 | 포장망상균열 | | 0.5 | 32.0 | 48.00 | m <sup>2</sup> | 3 | | 3 | |
| 3 | 구 | 방호벽 | 설명판유실 | | | | 2.00 | ea | 2 | | 1 | |
| 4 | 구 | 교면포장 | 유도등유실 | | | | 2.00 | ea | 2 | | - | |

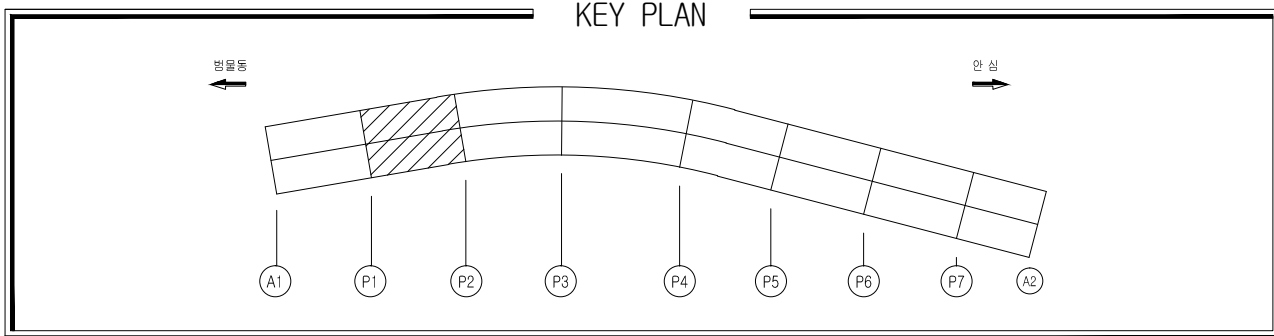
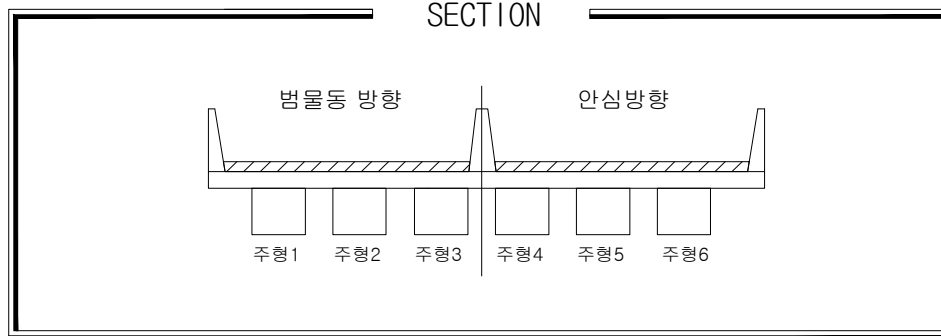
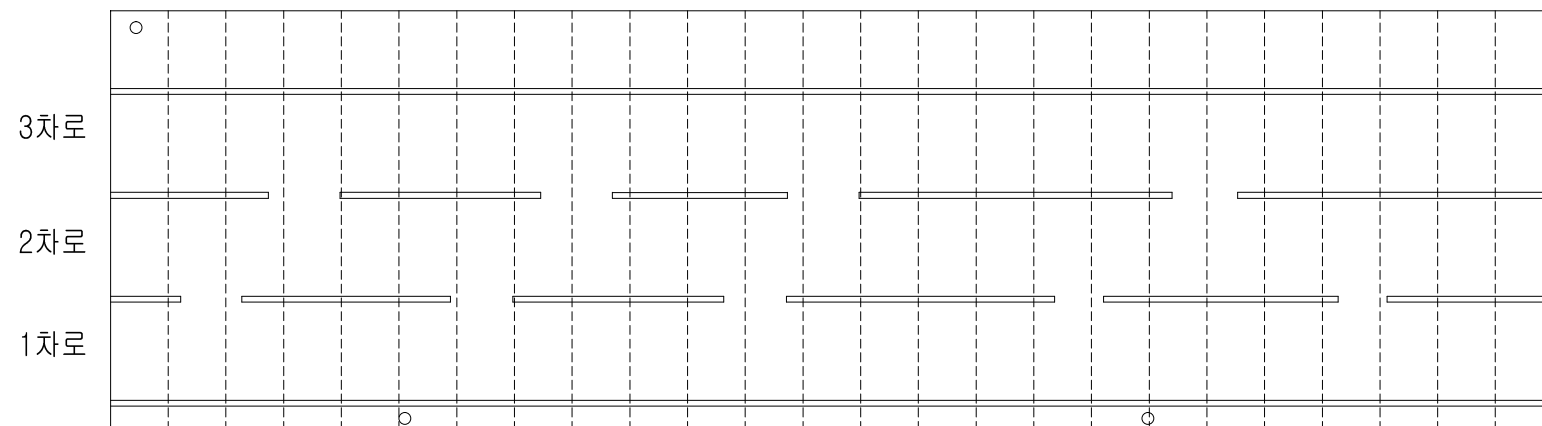
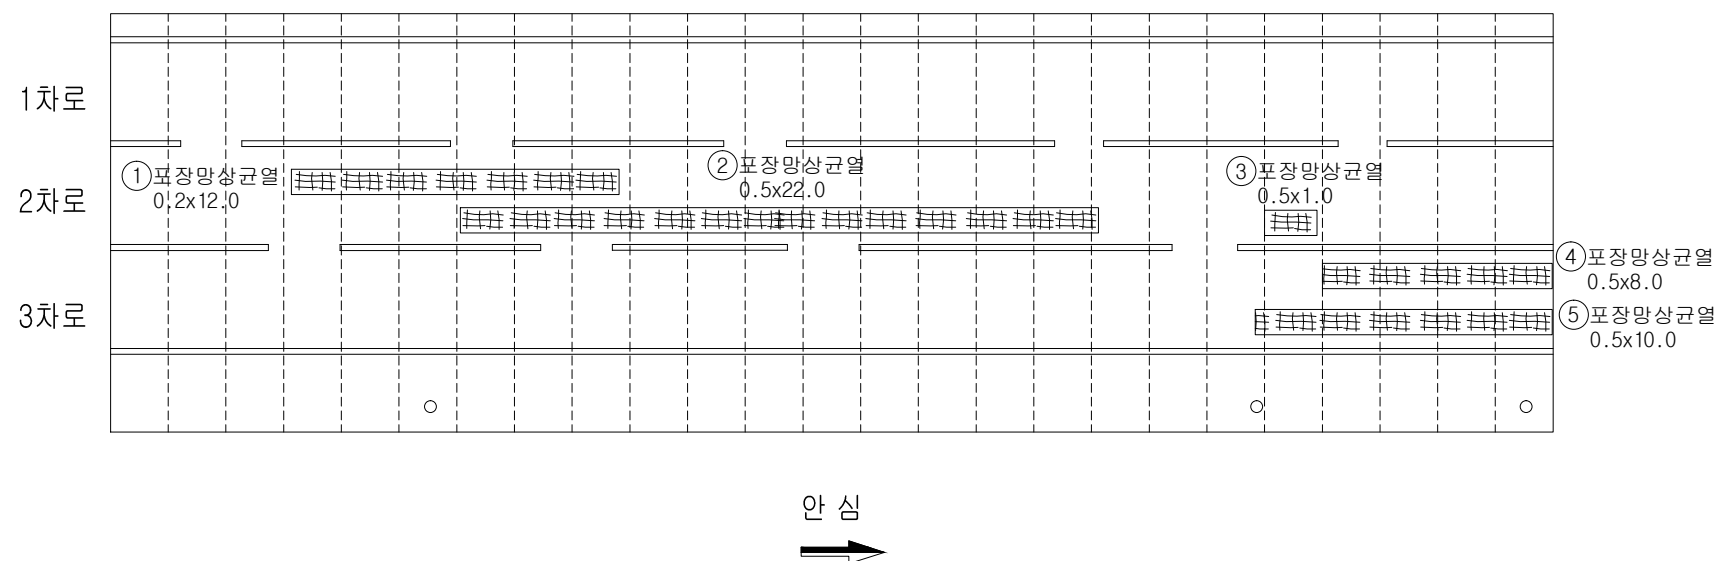
P2

① 포장망상균열  
0.5x50.0

② 포장망상균열  
0.5x32.0

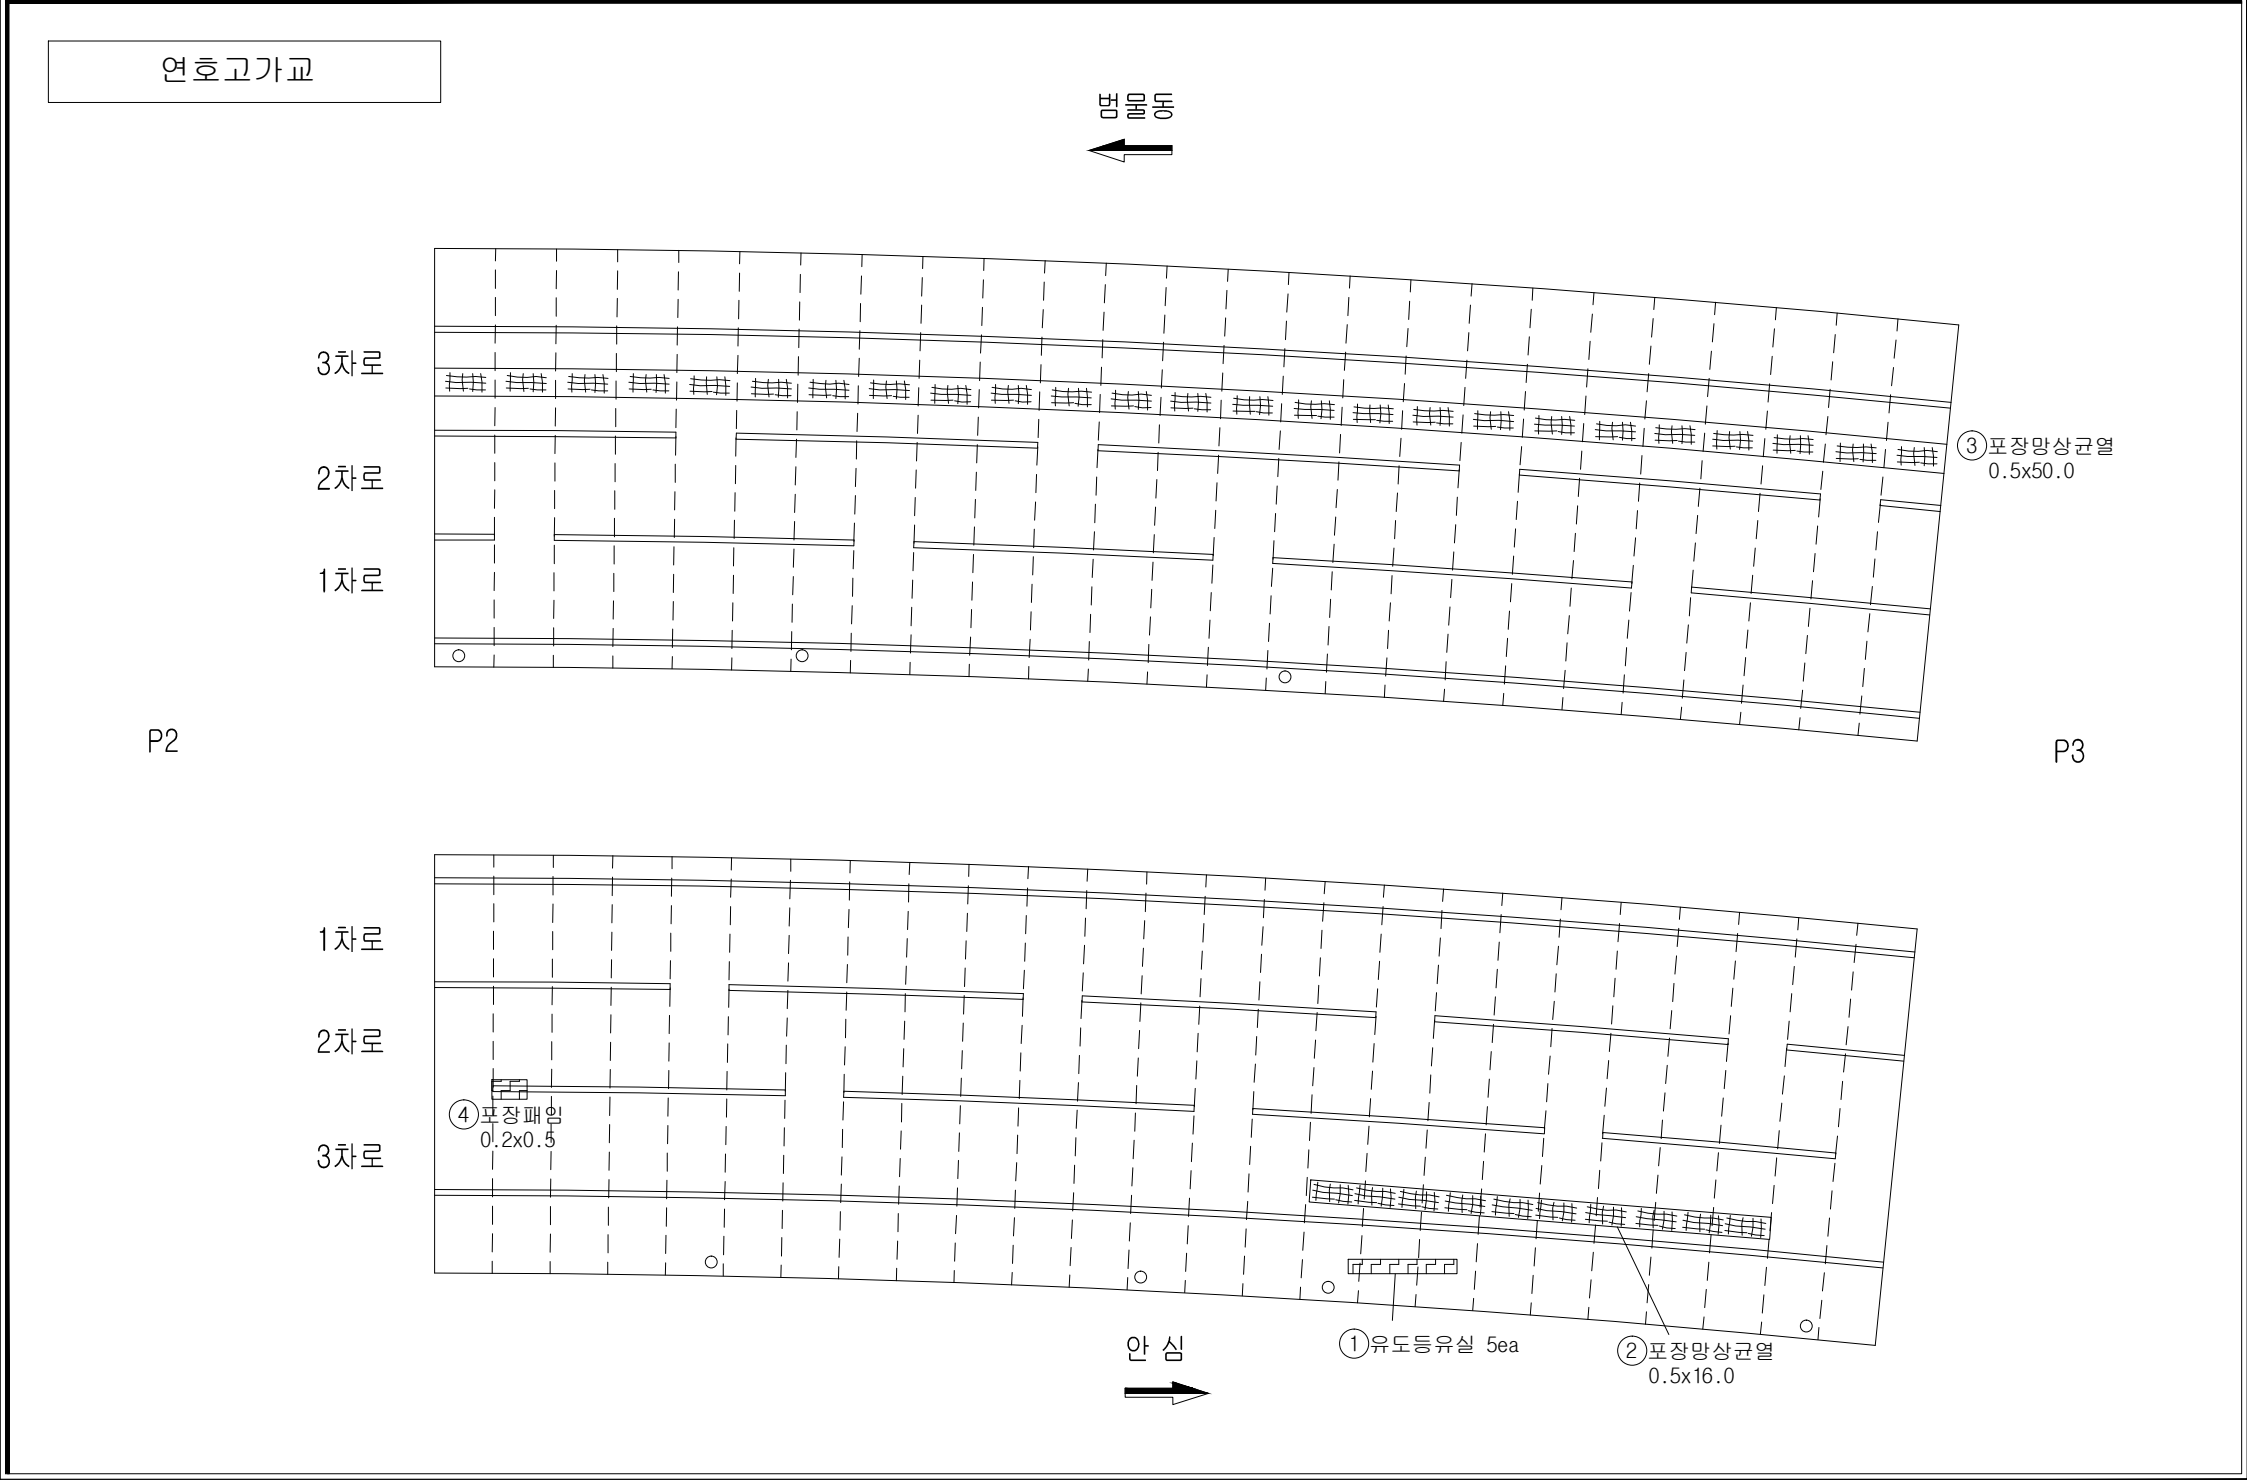
| 일련<br>번호 | 구<br>신 | 부재명<br>(위치) | 결함종류 | 결함규모 | | | | 최종보수내역<br>년월 | 우선<br>순위 | 비고 |
|---|---|---|---|---|---|---|---|---|---|---|
| 2 | 구 | 교면포장 | 포장망상균열 | 0.5 | 16.0 | 8.00 | m² | 1 | | 3 |
| 3 | 신 | 교면포장 | 포장망상균열 | 0.5 | 50.0 | 25.00 | m² | 1 | | 3 |

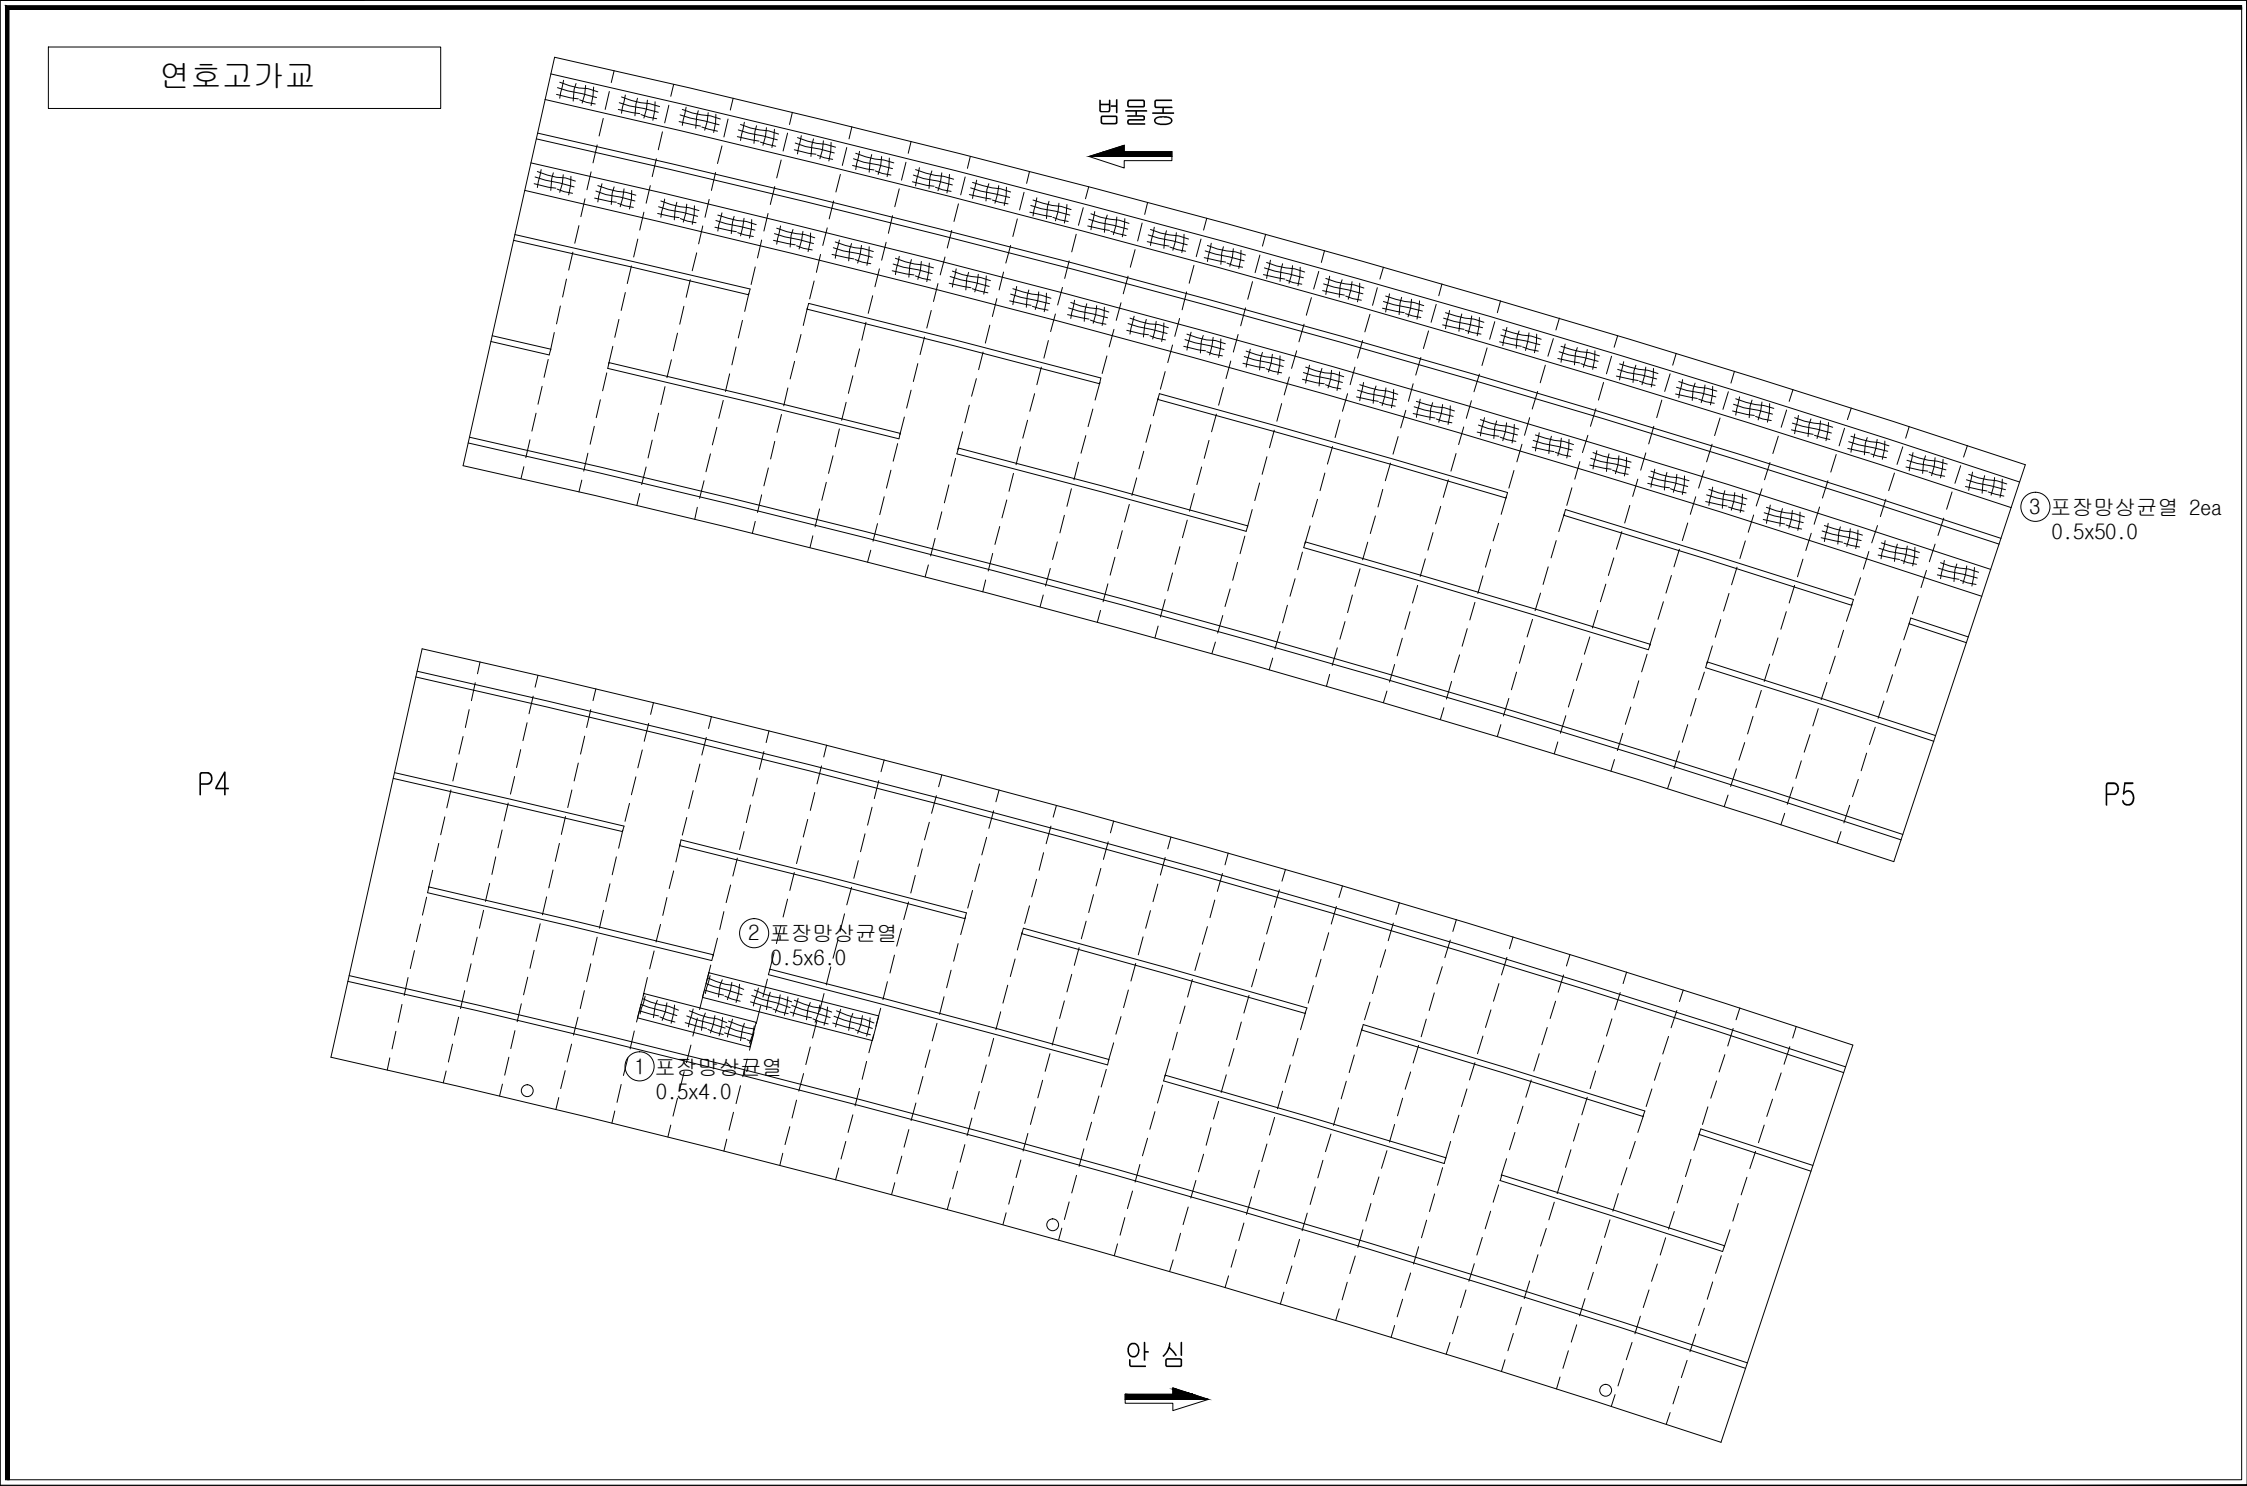
| 일련<br>번호 | 구<br>분 | 부재명<br>(위치) | 결함종류 | 결함규모 | | | | 개소<br>년월 | 최종보수내역<br>공법명/자재명/수량 | 우선<br>순위 | 비고 |
|---|---|---|---|---|---|---|---|---|---|---|---|
| 1 | 구 | 교면포장 | 포장망상균열 | 0.5 | 4.0 | 2.00 | m² | 1 | | 3 | |
| 2 | 구 | 교면포장 | 포장망상균열 | 0.5 | 6.0 | 3.00 | m² | 1 | | 3 | |
| 3 | 신 | 교면포장 | 포장망상균열 | 0.5 | 50.0 | 50.00 | m² | 2 | | 3 | |

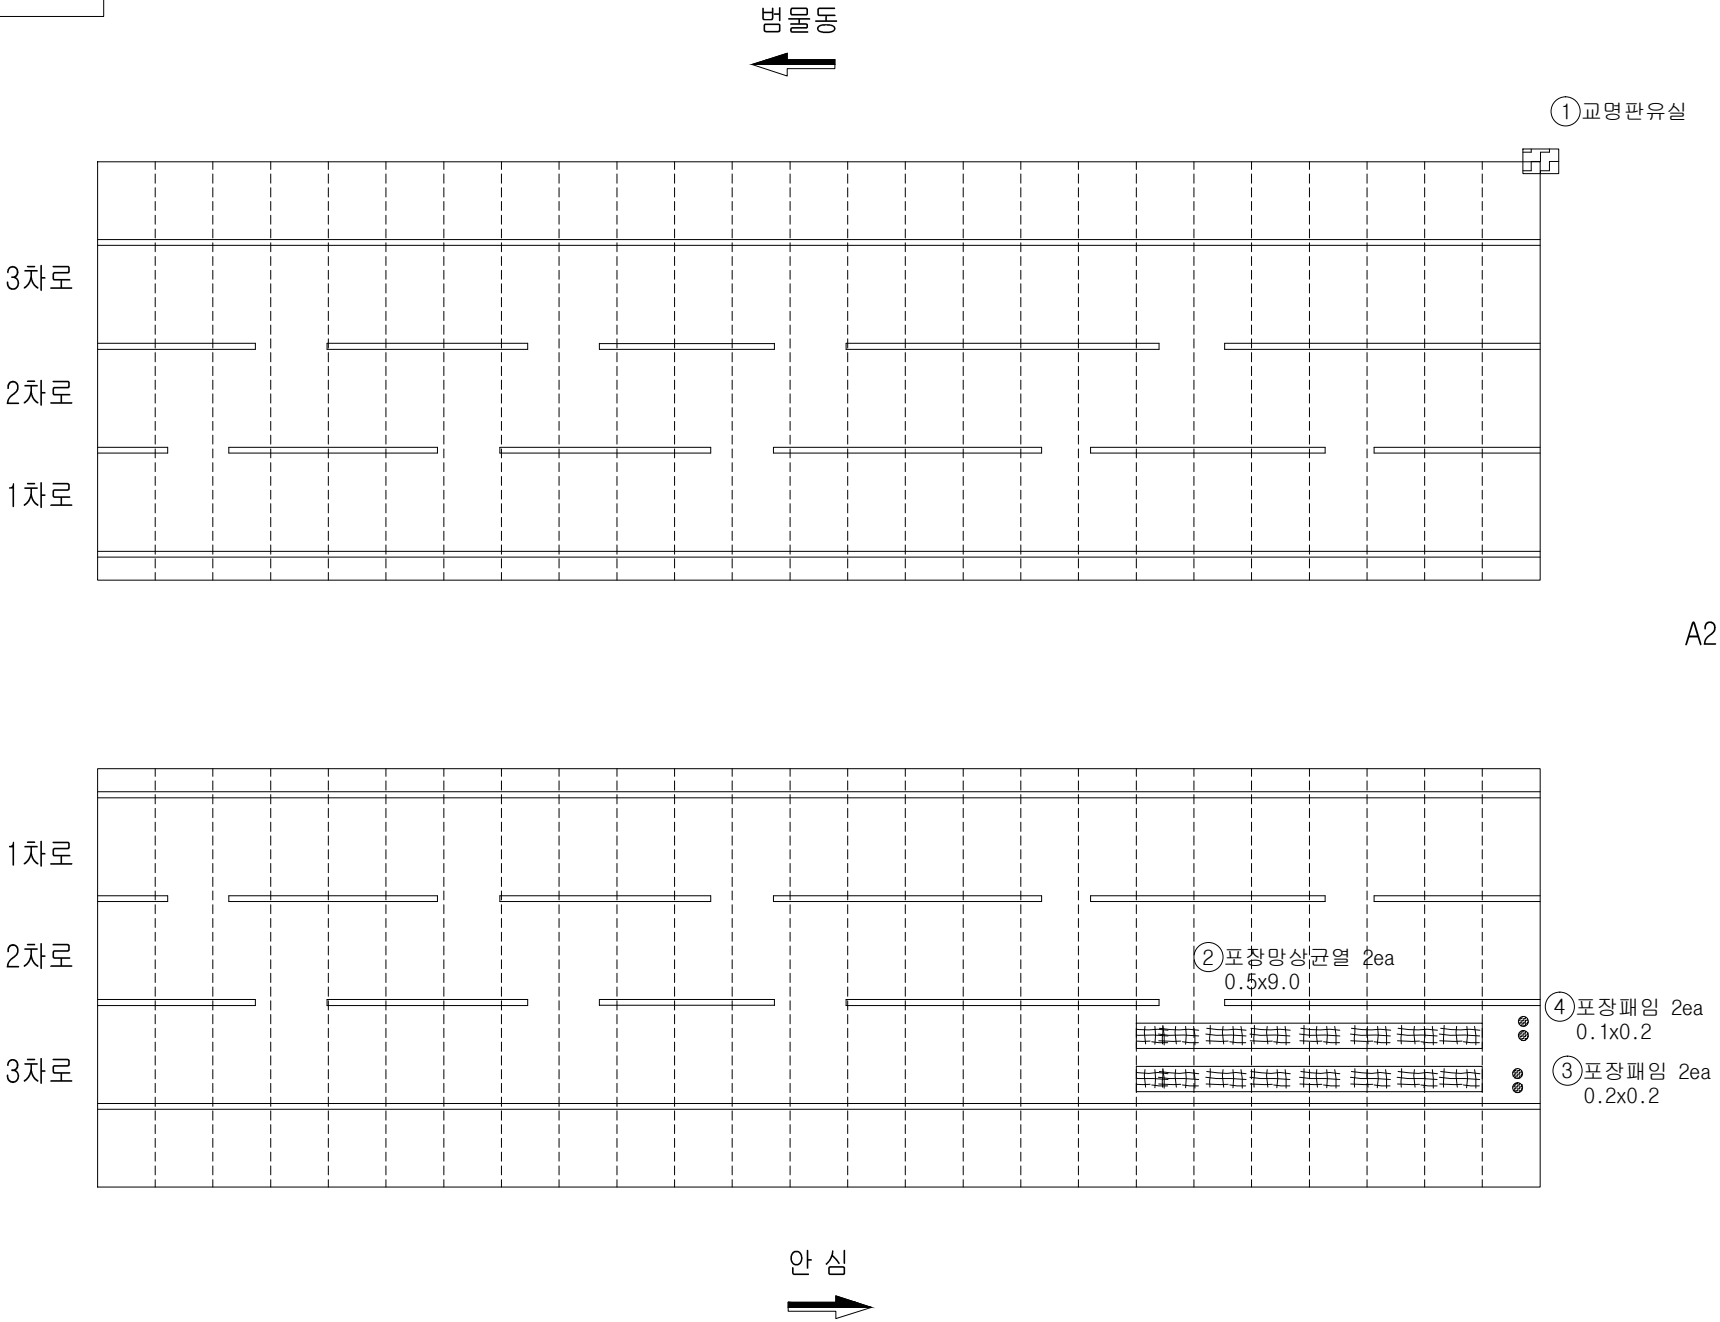
| 일련<br>번호 | 구<br>분 | 부재명<br>(위치) | 결함종류 | 결함규모 | | | | | 개소 | 최종보수내역 | | 우선<br>순위 | 비고 |
|---|---|---|---|---|---|---|---|---|---|---|---|---|---|
| 2 | 구 | 교면포장 | 포장망상균열 | 0.5 | 9.0 | 9.00 | m | 2 | | | | 3 | |

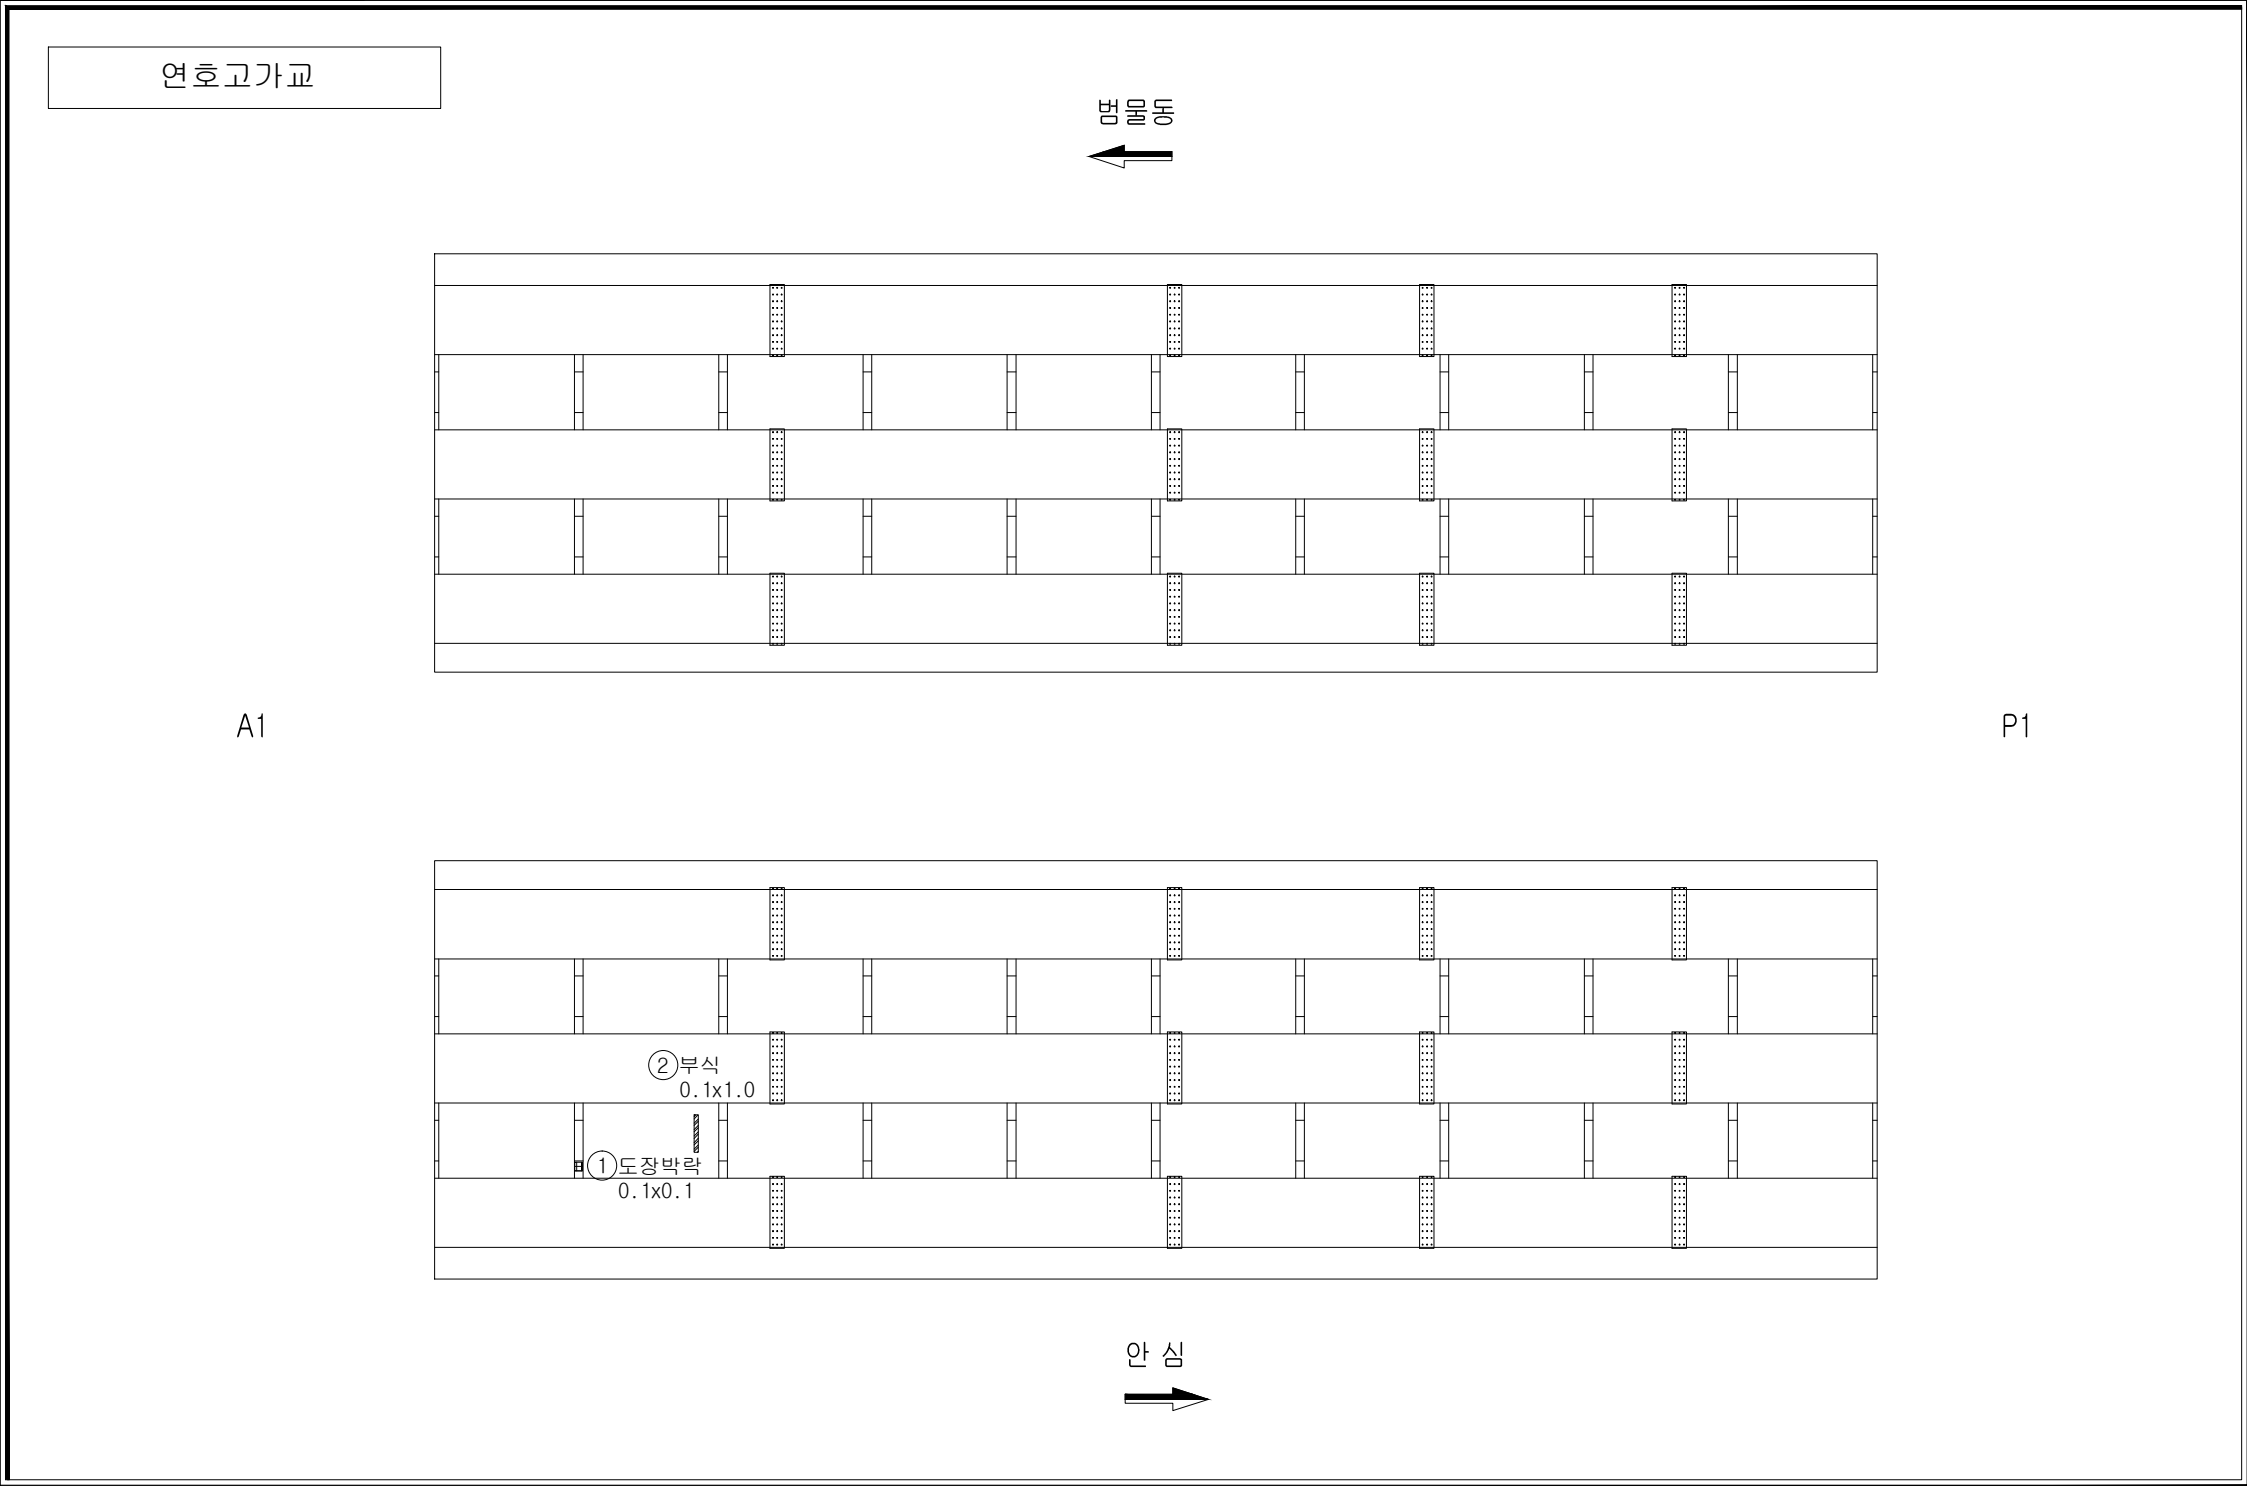
| 일련<br>번호 | 구<br>분 | 부재명<br>(위치) | 결함종류 | 결함규모 | | | | | 최종보수내역<br>년월 | 공법명/자재명 | 수량 | 비고 |
|---|---|---|---|---|---|---|---|---|---|---|---|---|
| 2 | 신 | 거더외부 | 부식 | 0.1 | 1.0 | 0.10 | ㎡ | 1 | | | 1 | |

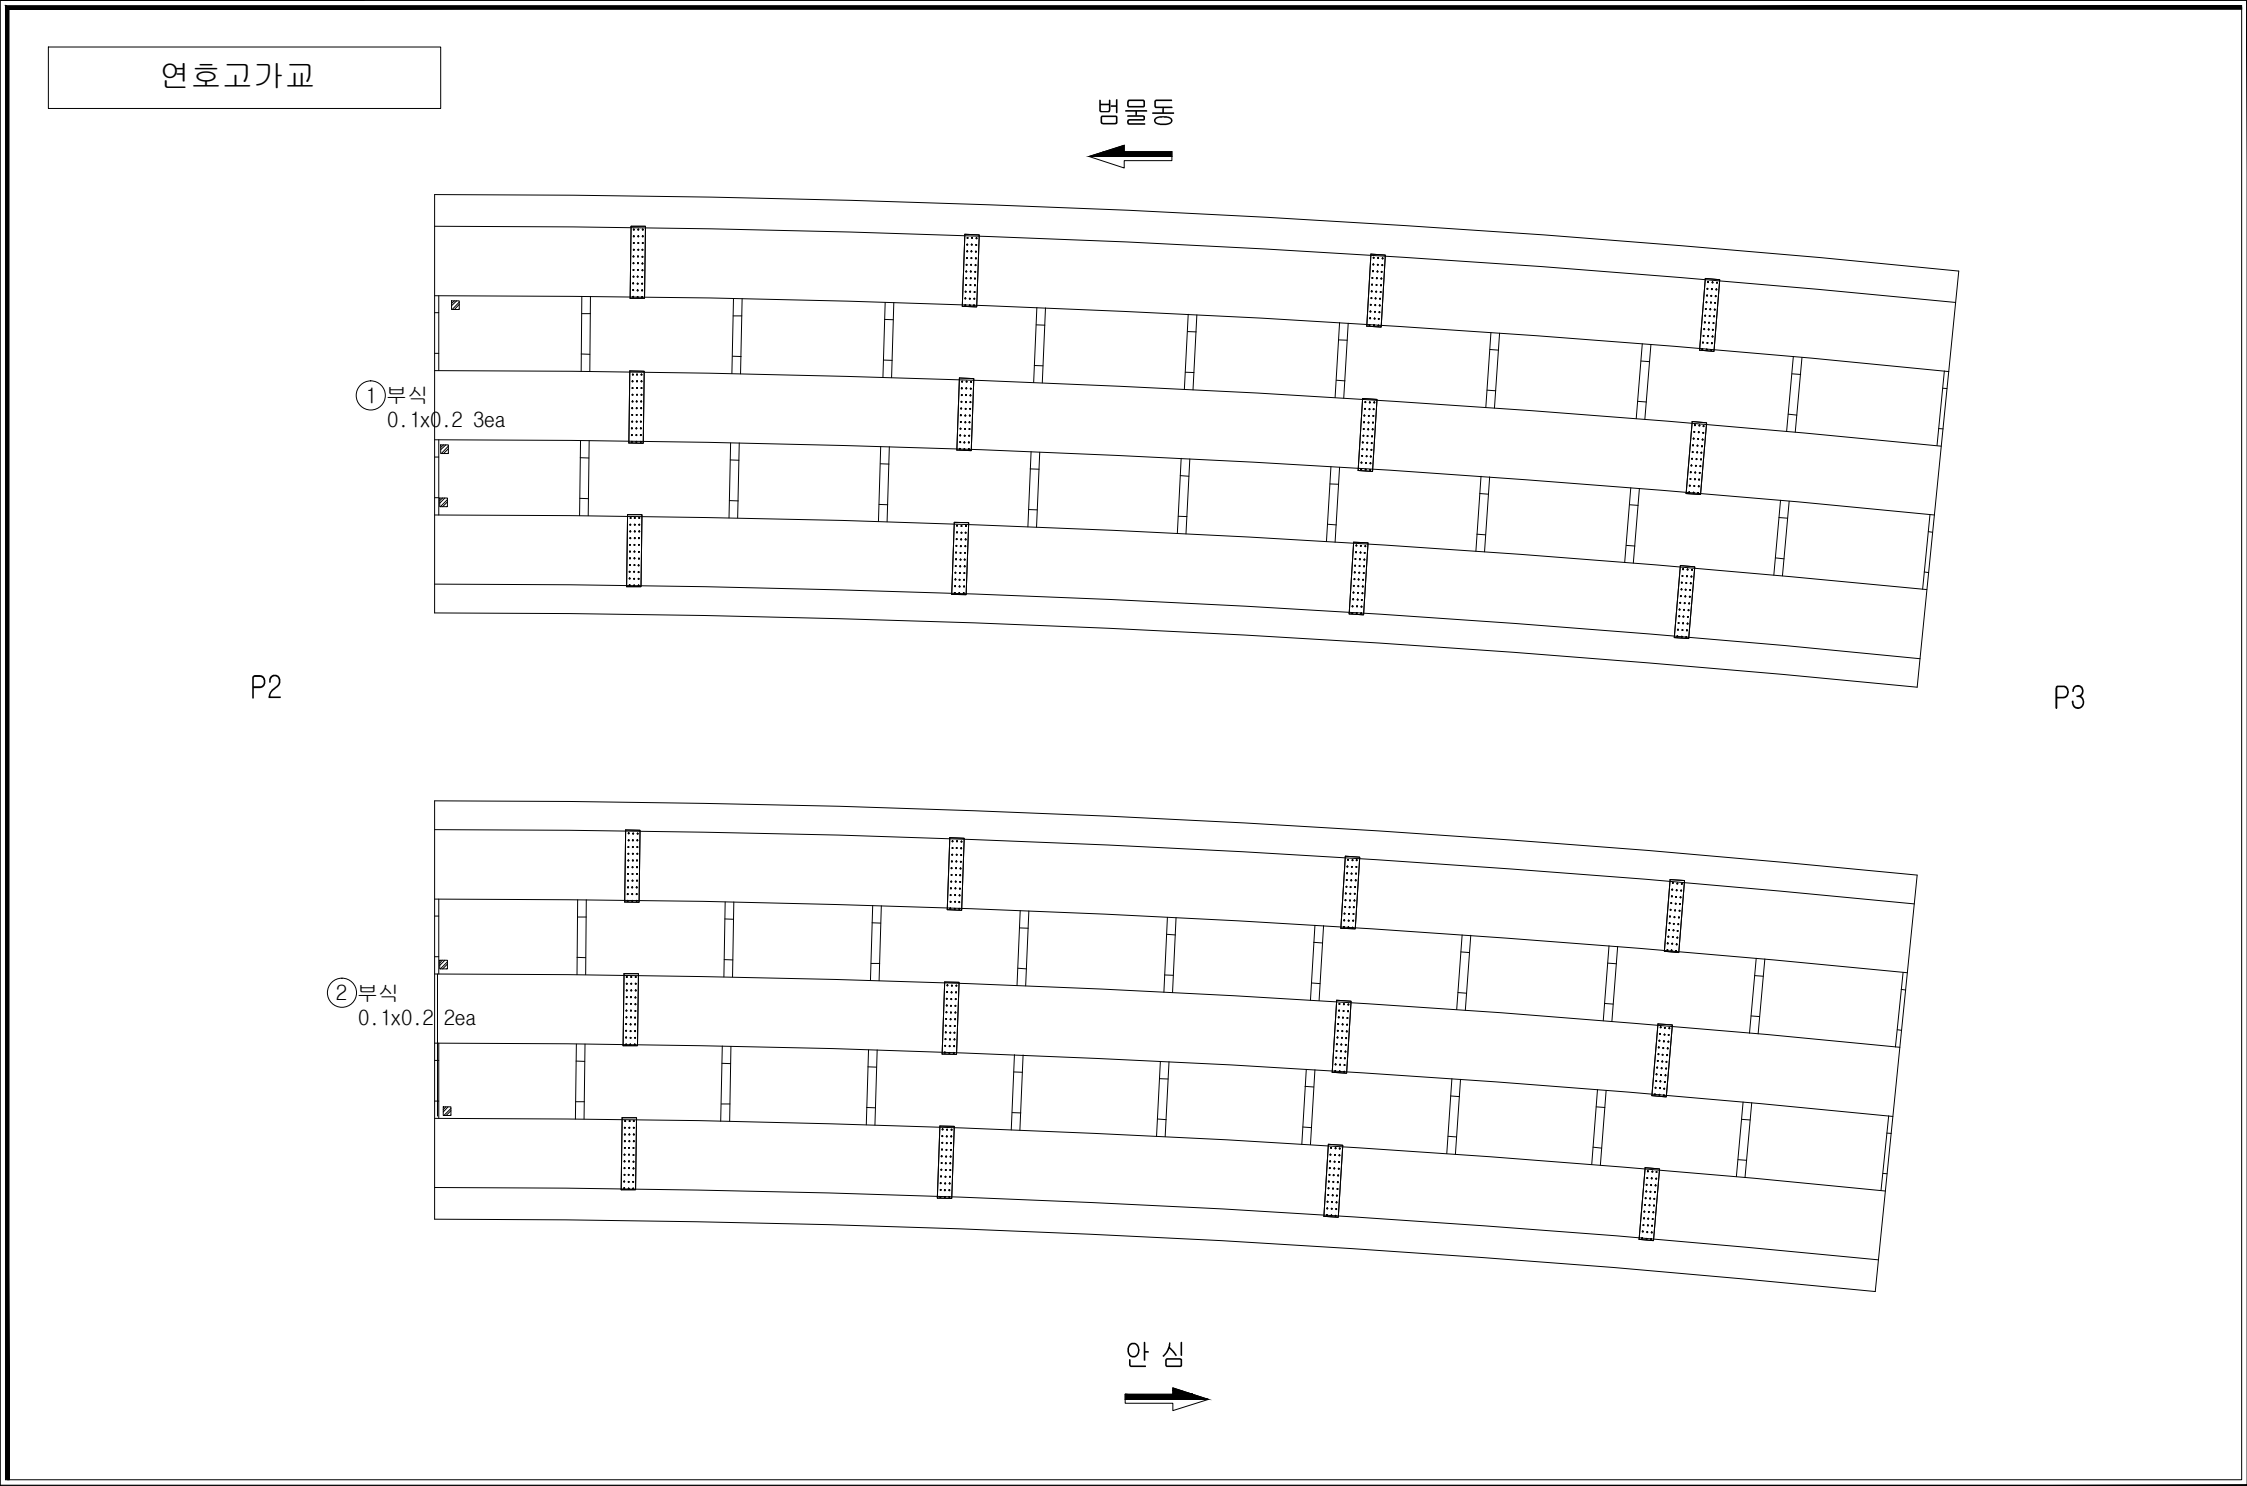
| 일련<br>번호 | 구<br>분 | 부재명<br>(위치) | 결함종류 | 결함 규모 | | | | 최중보수내역<br>년월 | 우선<br>순위 | 비고 |
|---|---|---|---|---|---|---|---|---|---|---|
| 1 | 신 | 거터외부 | 부식 | 0.1 | 0.2 | 0.06 | m <sup>2</sup> | 3 | | 1 |
| 2 | 신 | 거터외부 | 부식 | 0.1 | 0.2 | 0.04 | m <sup>2</sup> | 2 | | 1 |

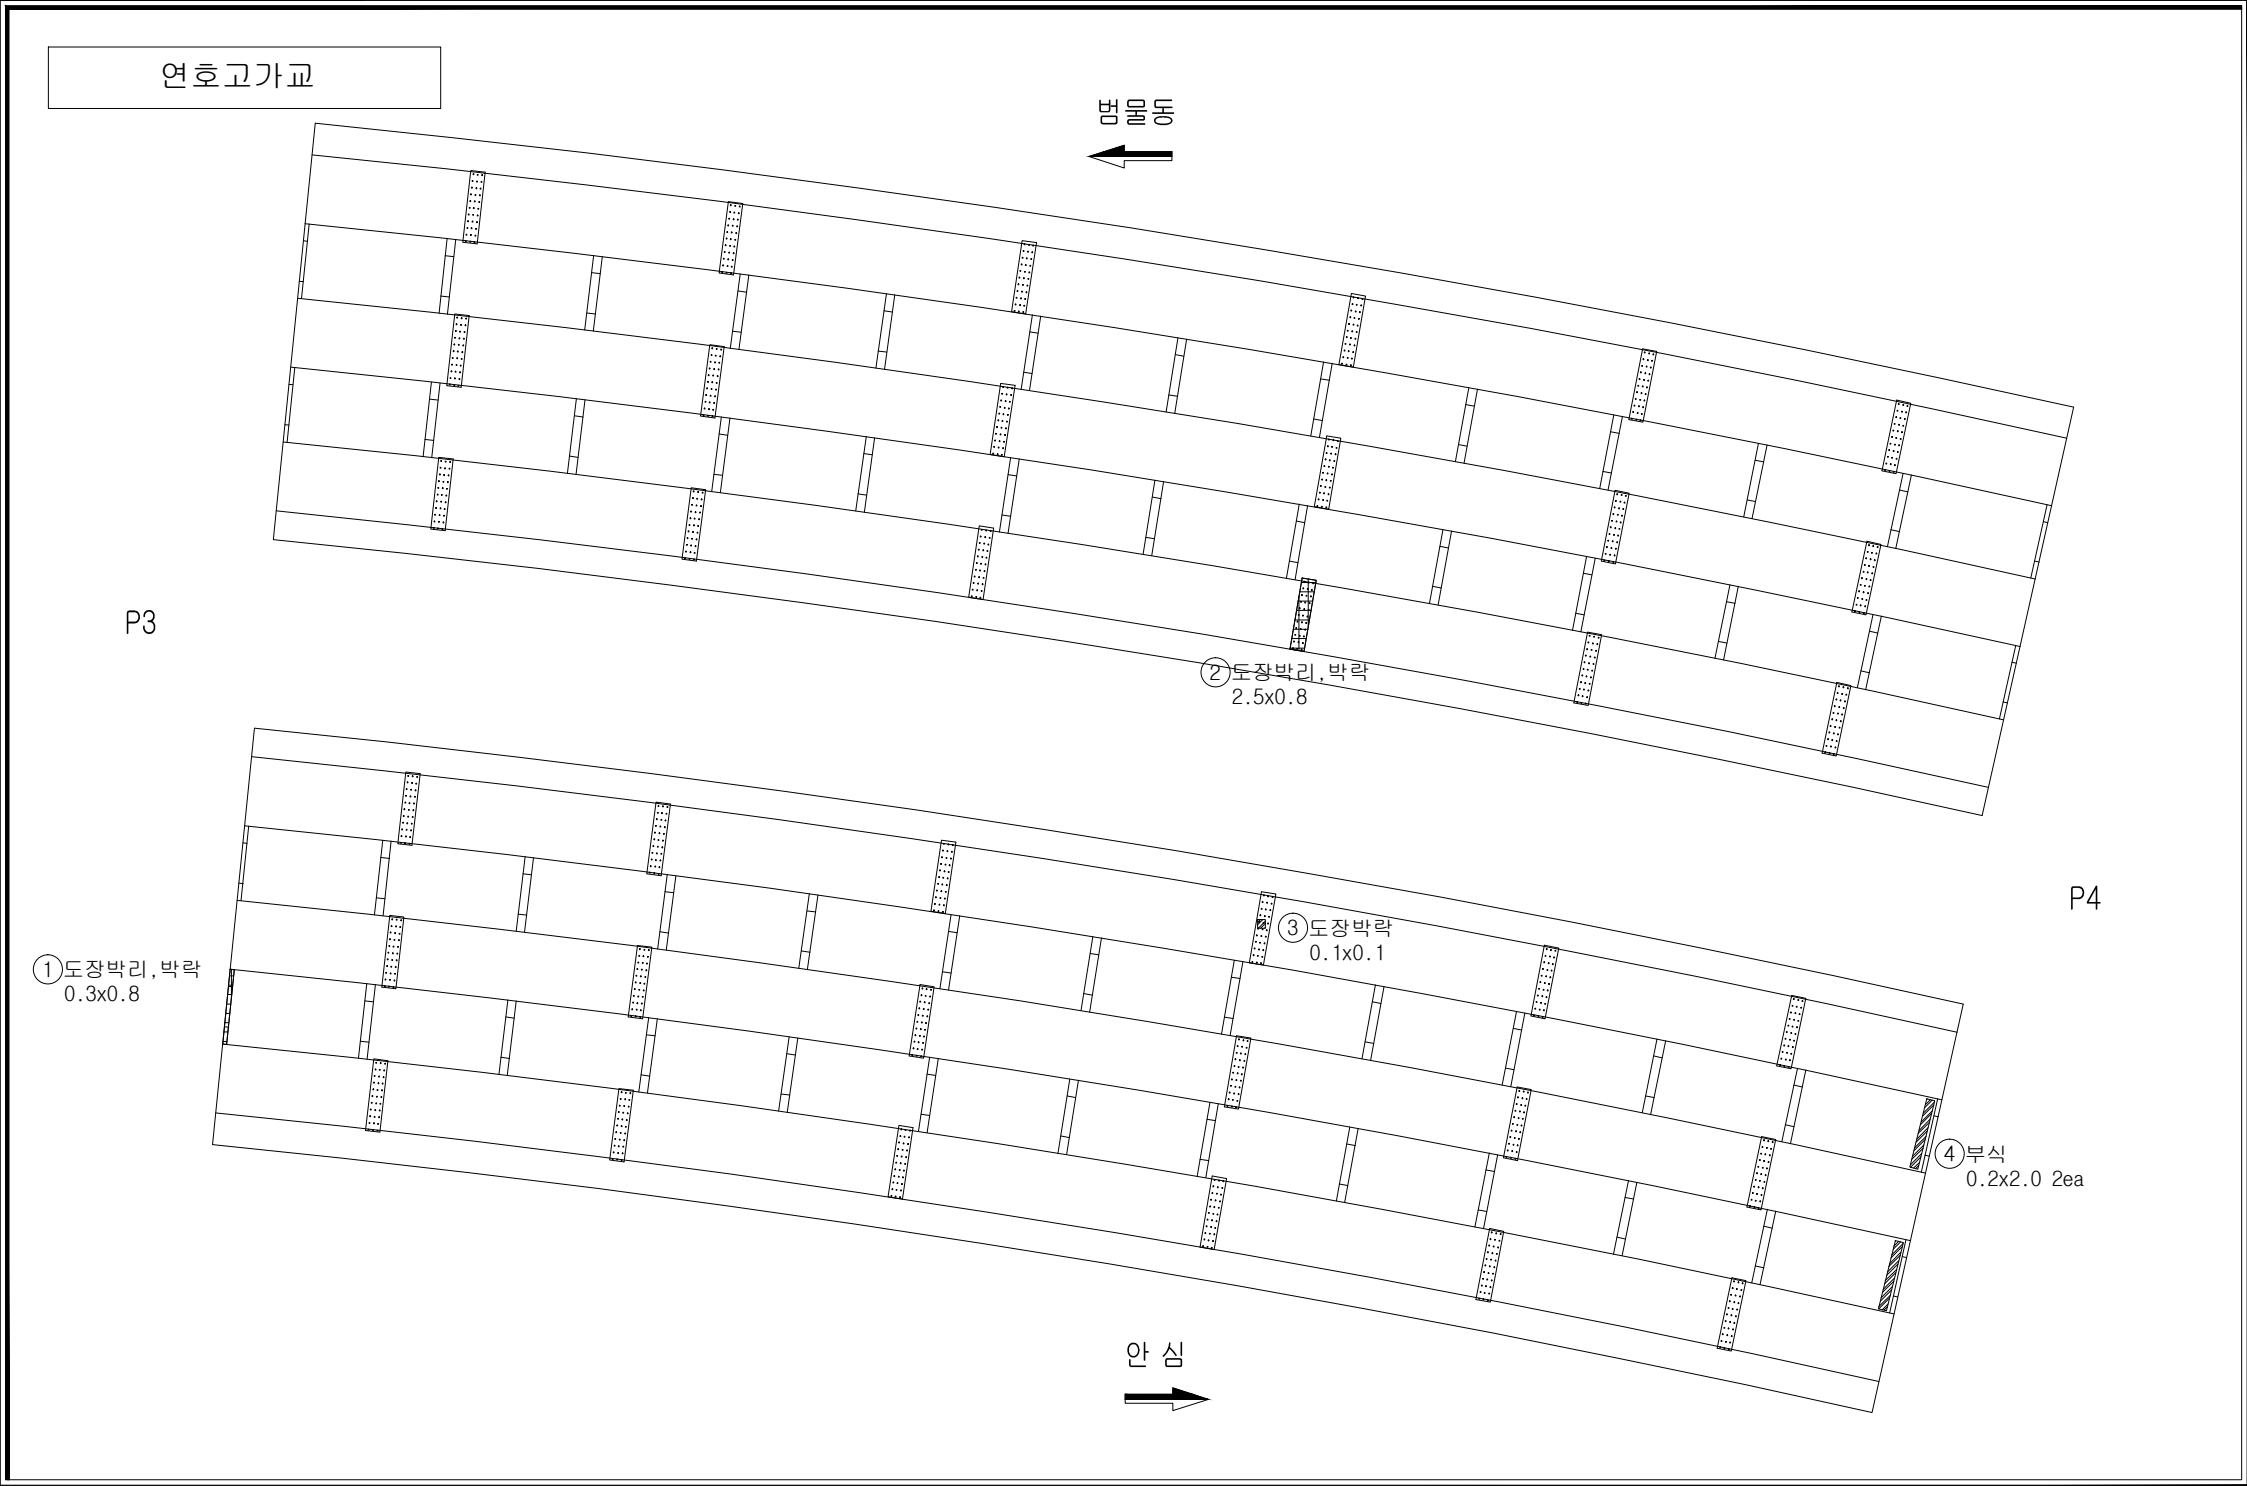
| 일련<br>번호 | 구<br>분 | 부재명<br>(위치) | 결함종류 | 결함규모 | | | | 개소 | 최종보수내역 | | 우선<br>순위 | 비고 |
|---|---|---|---|---|---|---|---|---|---|---|---|---|
| 4 | 신 | 거더외부 | 부식 | 0.2 | 2.0 | 0.80 | ㎡ | 2 | | | 1 | |
