손상물량표

연호고가교

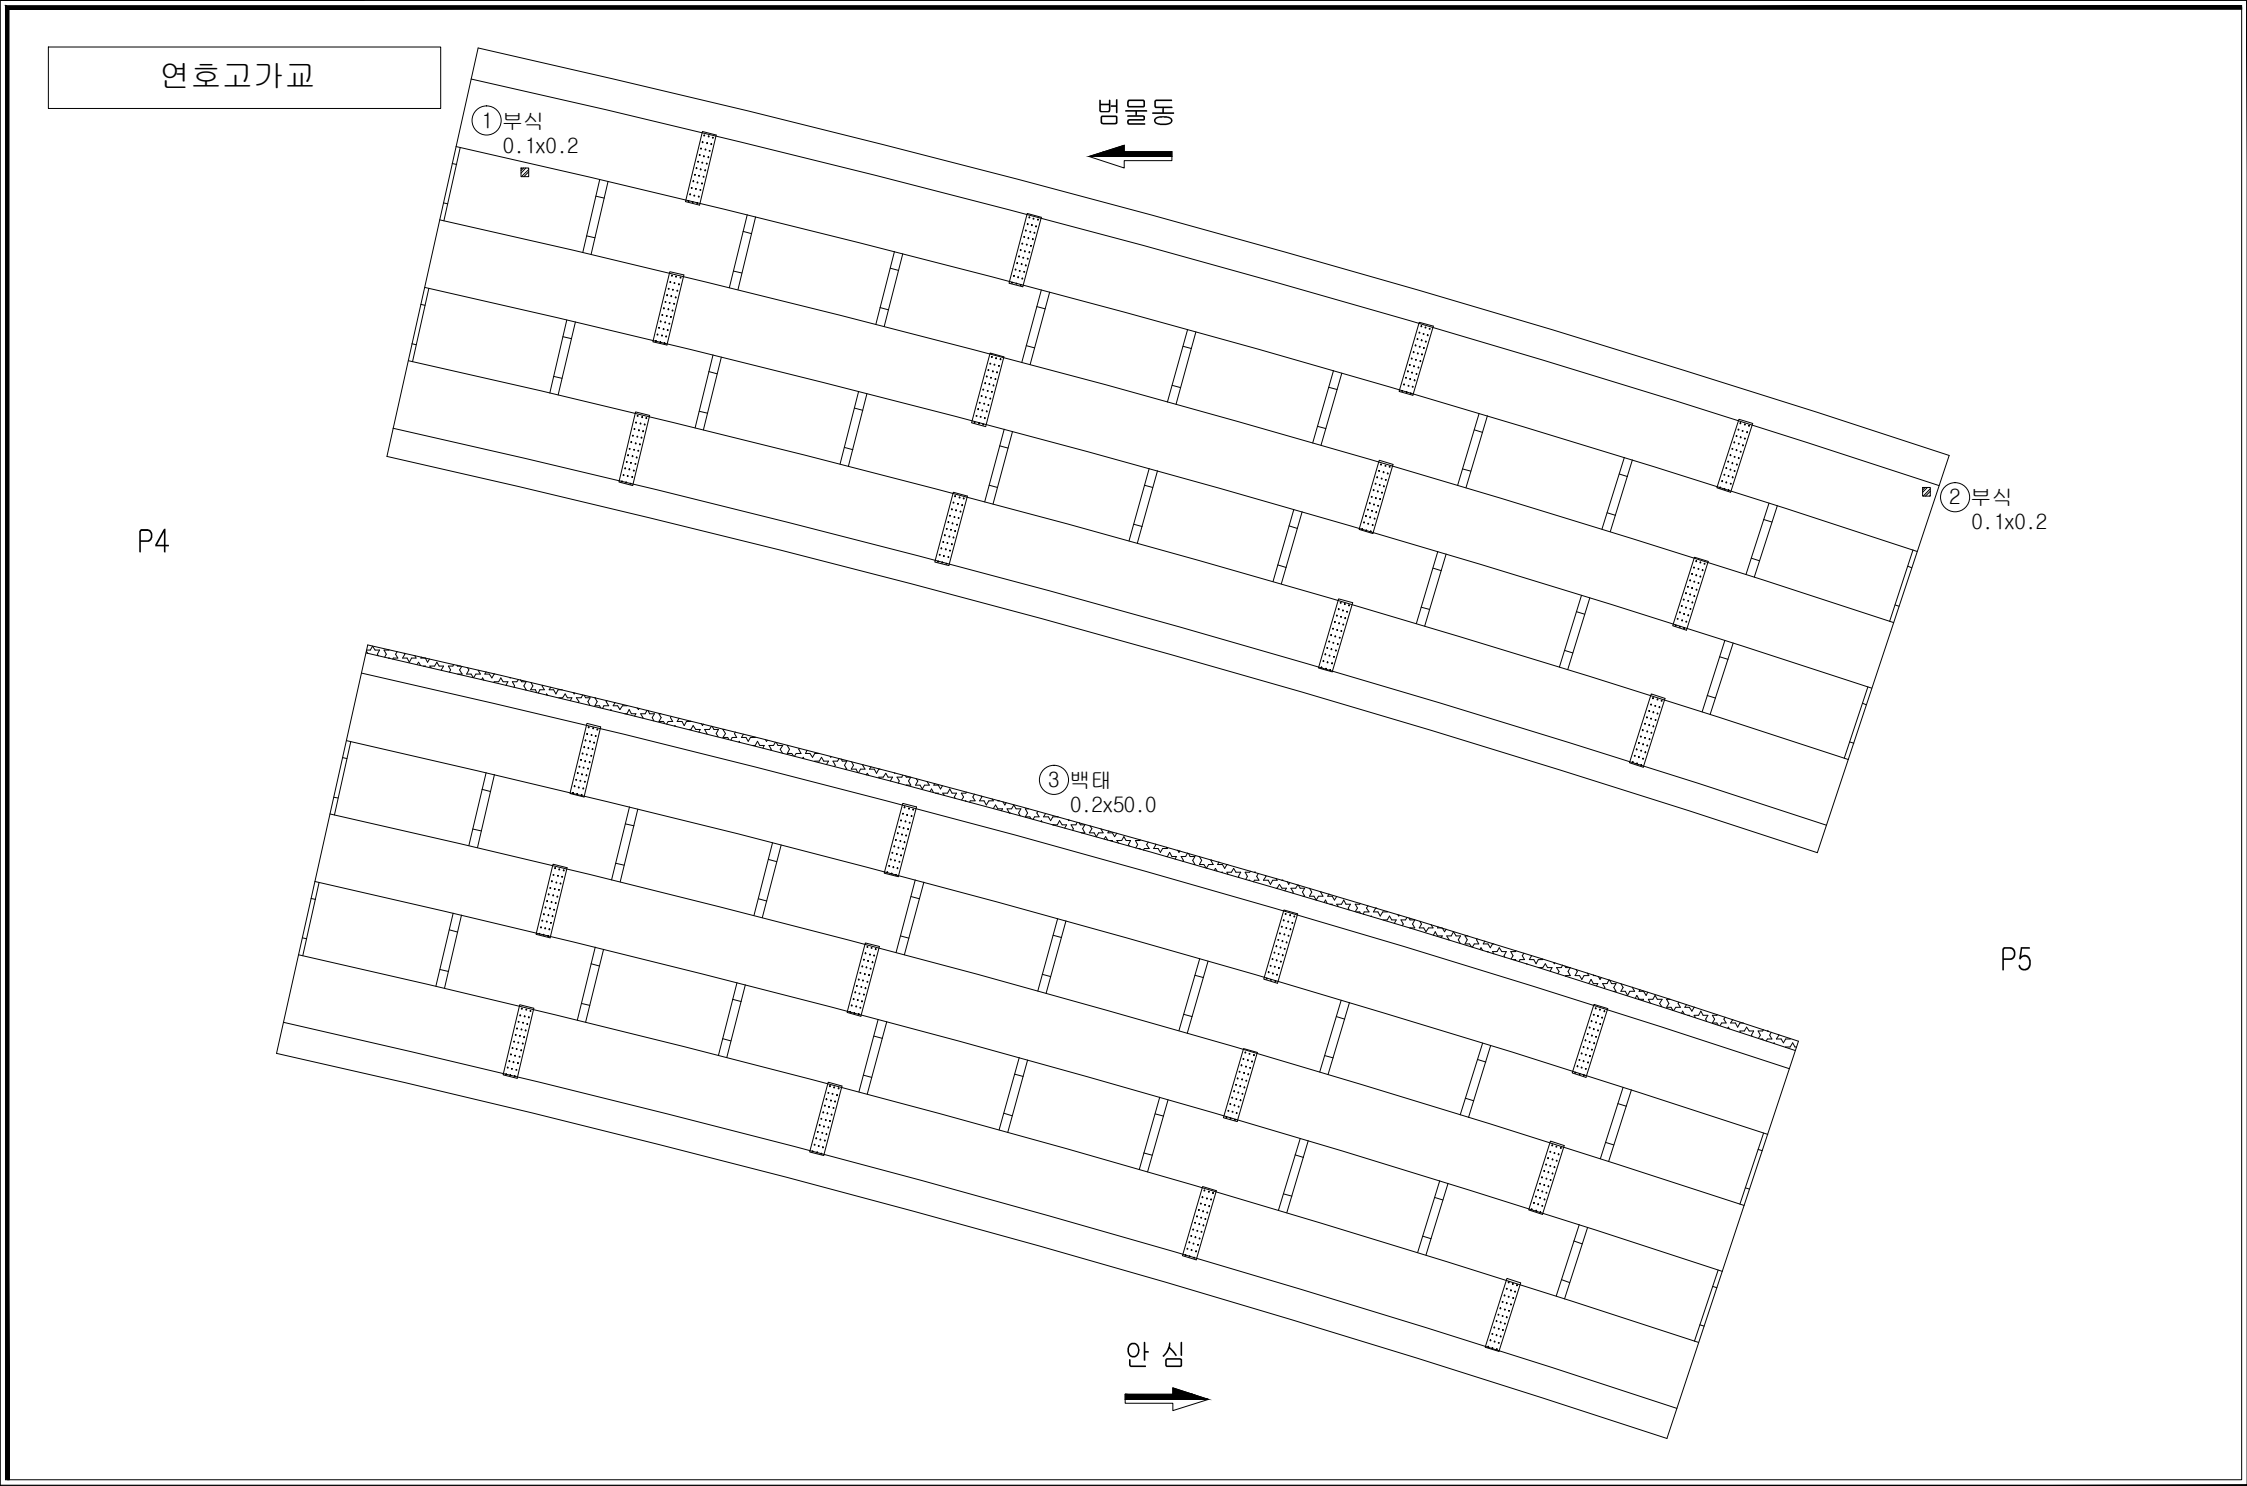
| 일련<br>번호 | 구<br>분 | 부재명<br>(위치) | 결함종류 | 결함 규모 | | | | | 최종보수내역 | | 우선<br>순위 | 비고 |
|---|---|---|---|---|---|---|---|---|---|---|---|---|
| 1 | 신 | 거터외부 | 부식 | 0.1 | 0.2 | 0.02 | ㎡ | 1 | | | 1 | |
| 2 | 신 | 거터외부 | 부식 | 0.1 | 0.2 | 0.02 | ㎡ | 1 | | | 1 | |

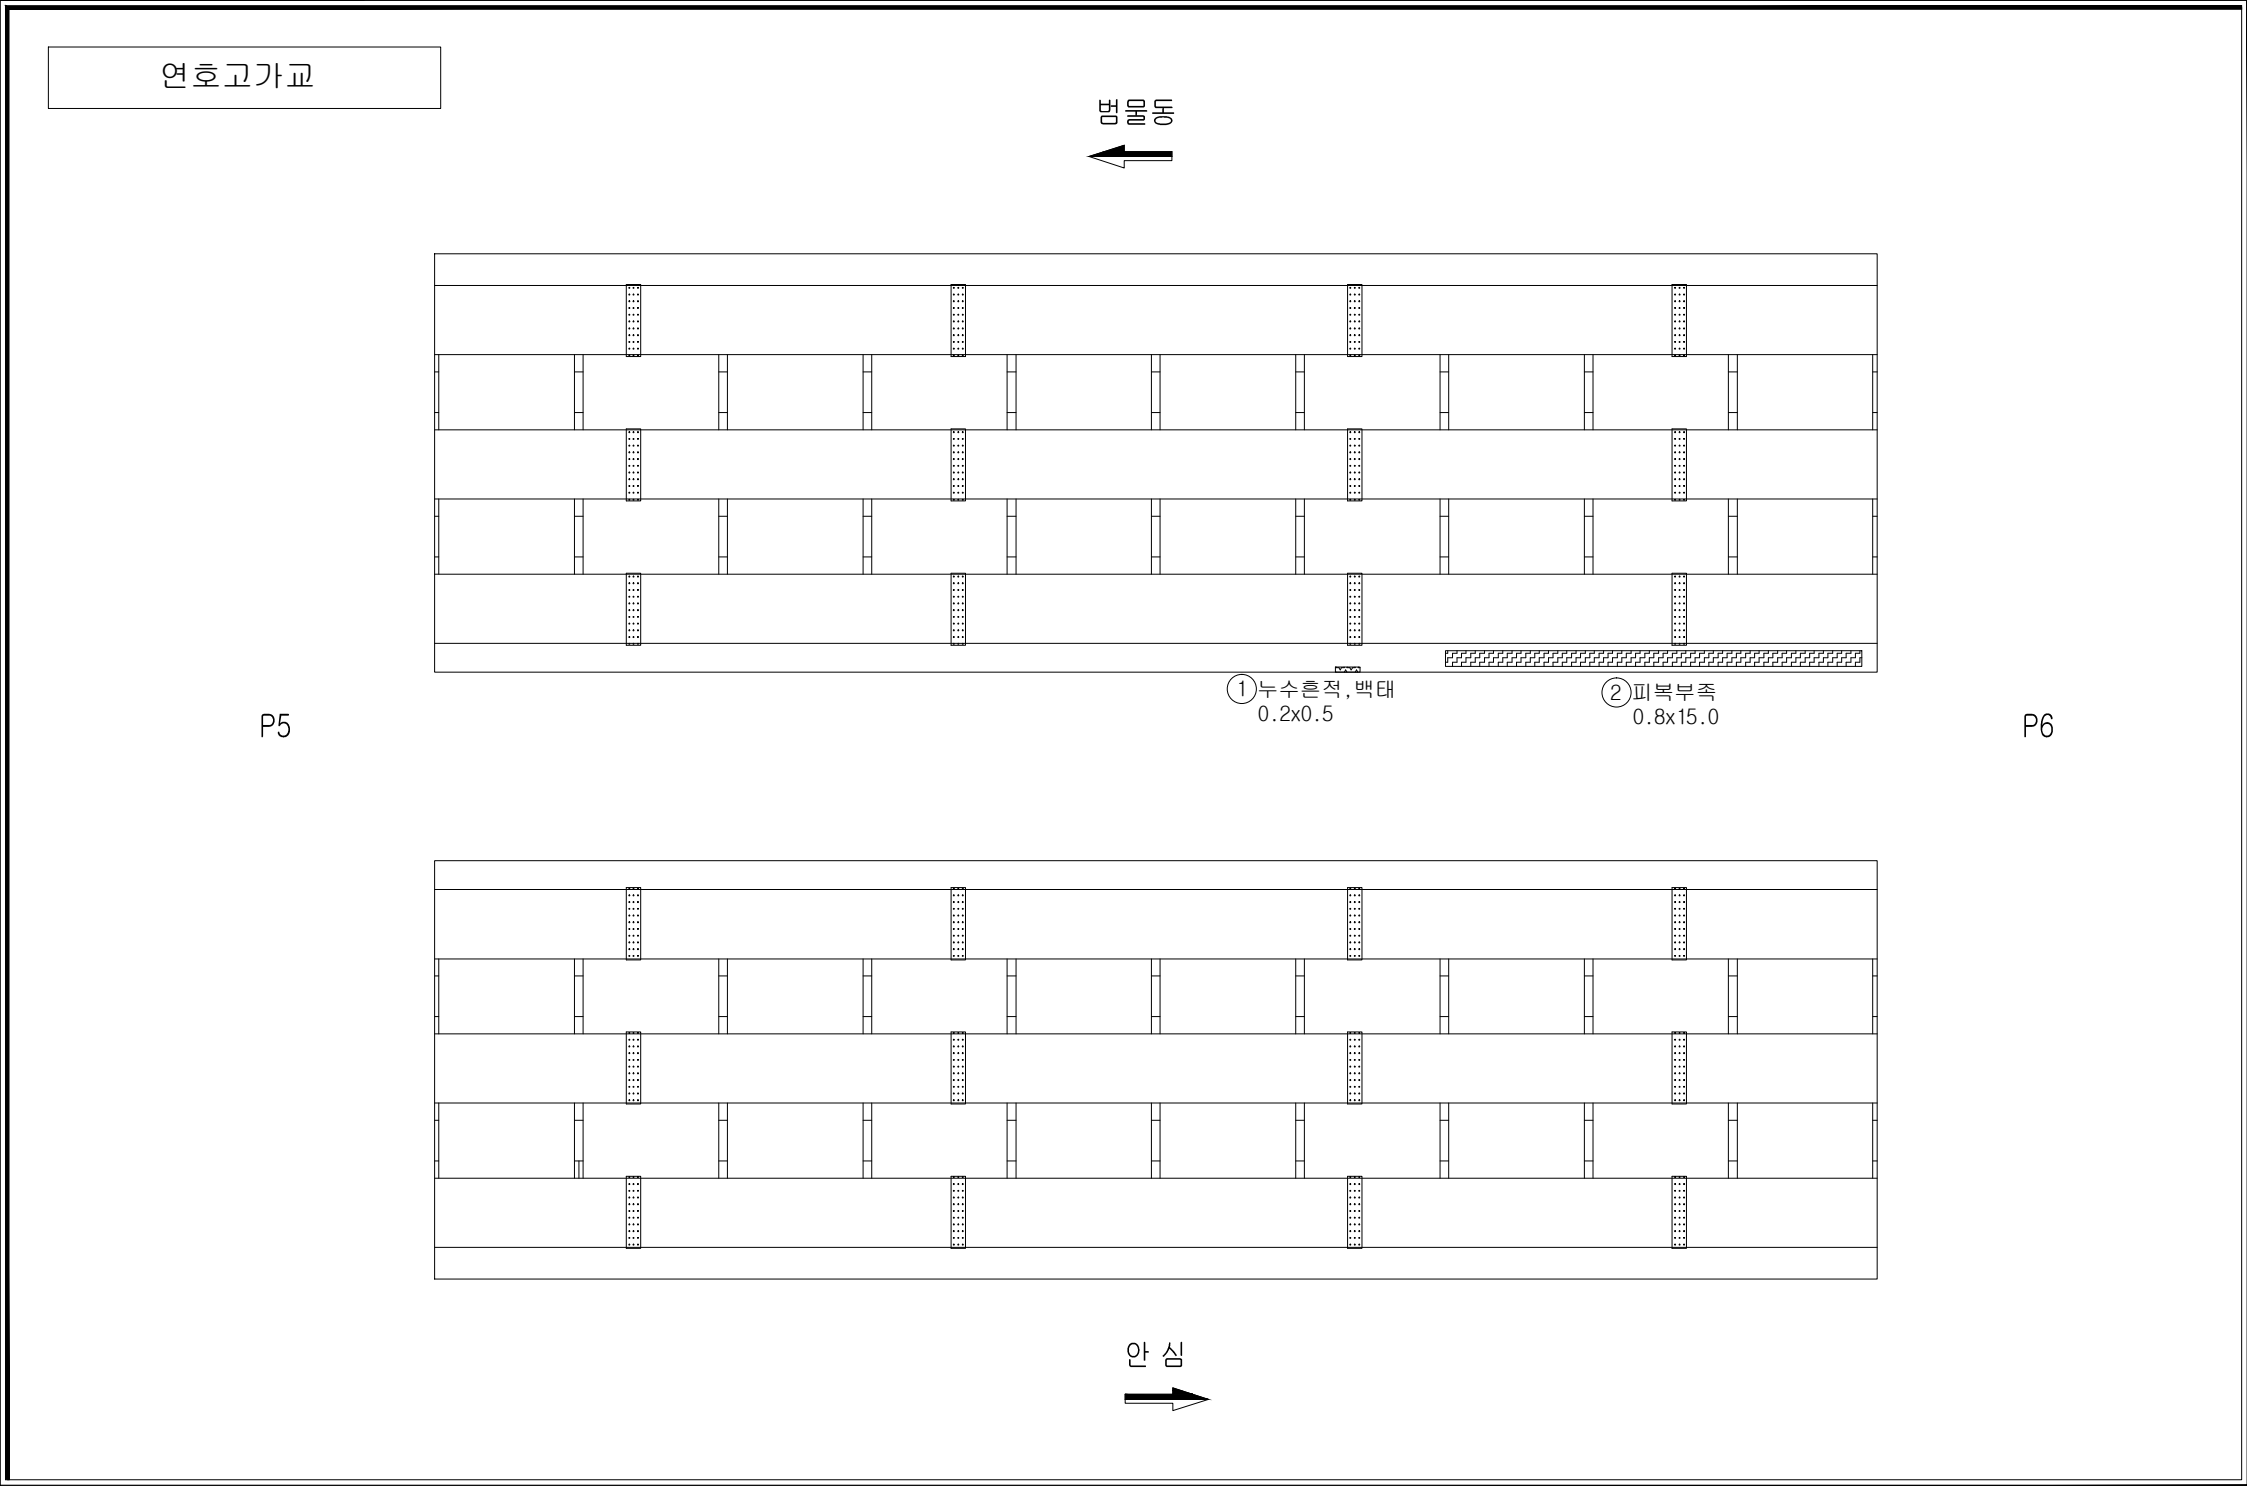
| 일련<br>번호 | 신<br>구 | 부재명<br>(위치) | 결함종류 | 결함구오 | | | | 개소 | 최종보수내역 | | 우선<br>순위 | 비고 |
|---|---|---|---|---|---|---|---|---|---|---|---|---|
| 1 | 신 | 바닥판하면 | 누수흔적, 백태 | 0.2 | 0.5 | 0.10 | ㎡ | 1 | | | 2 | |

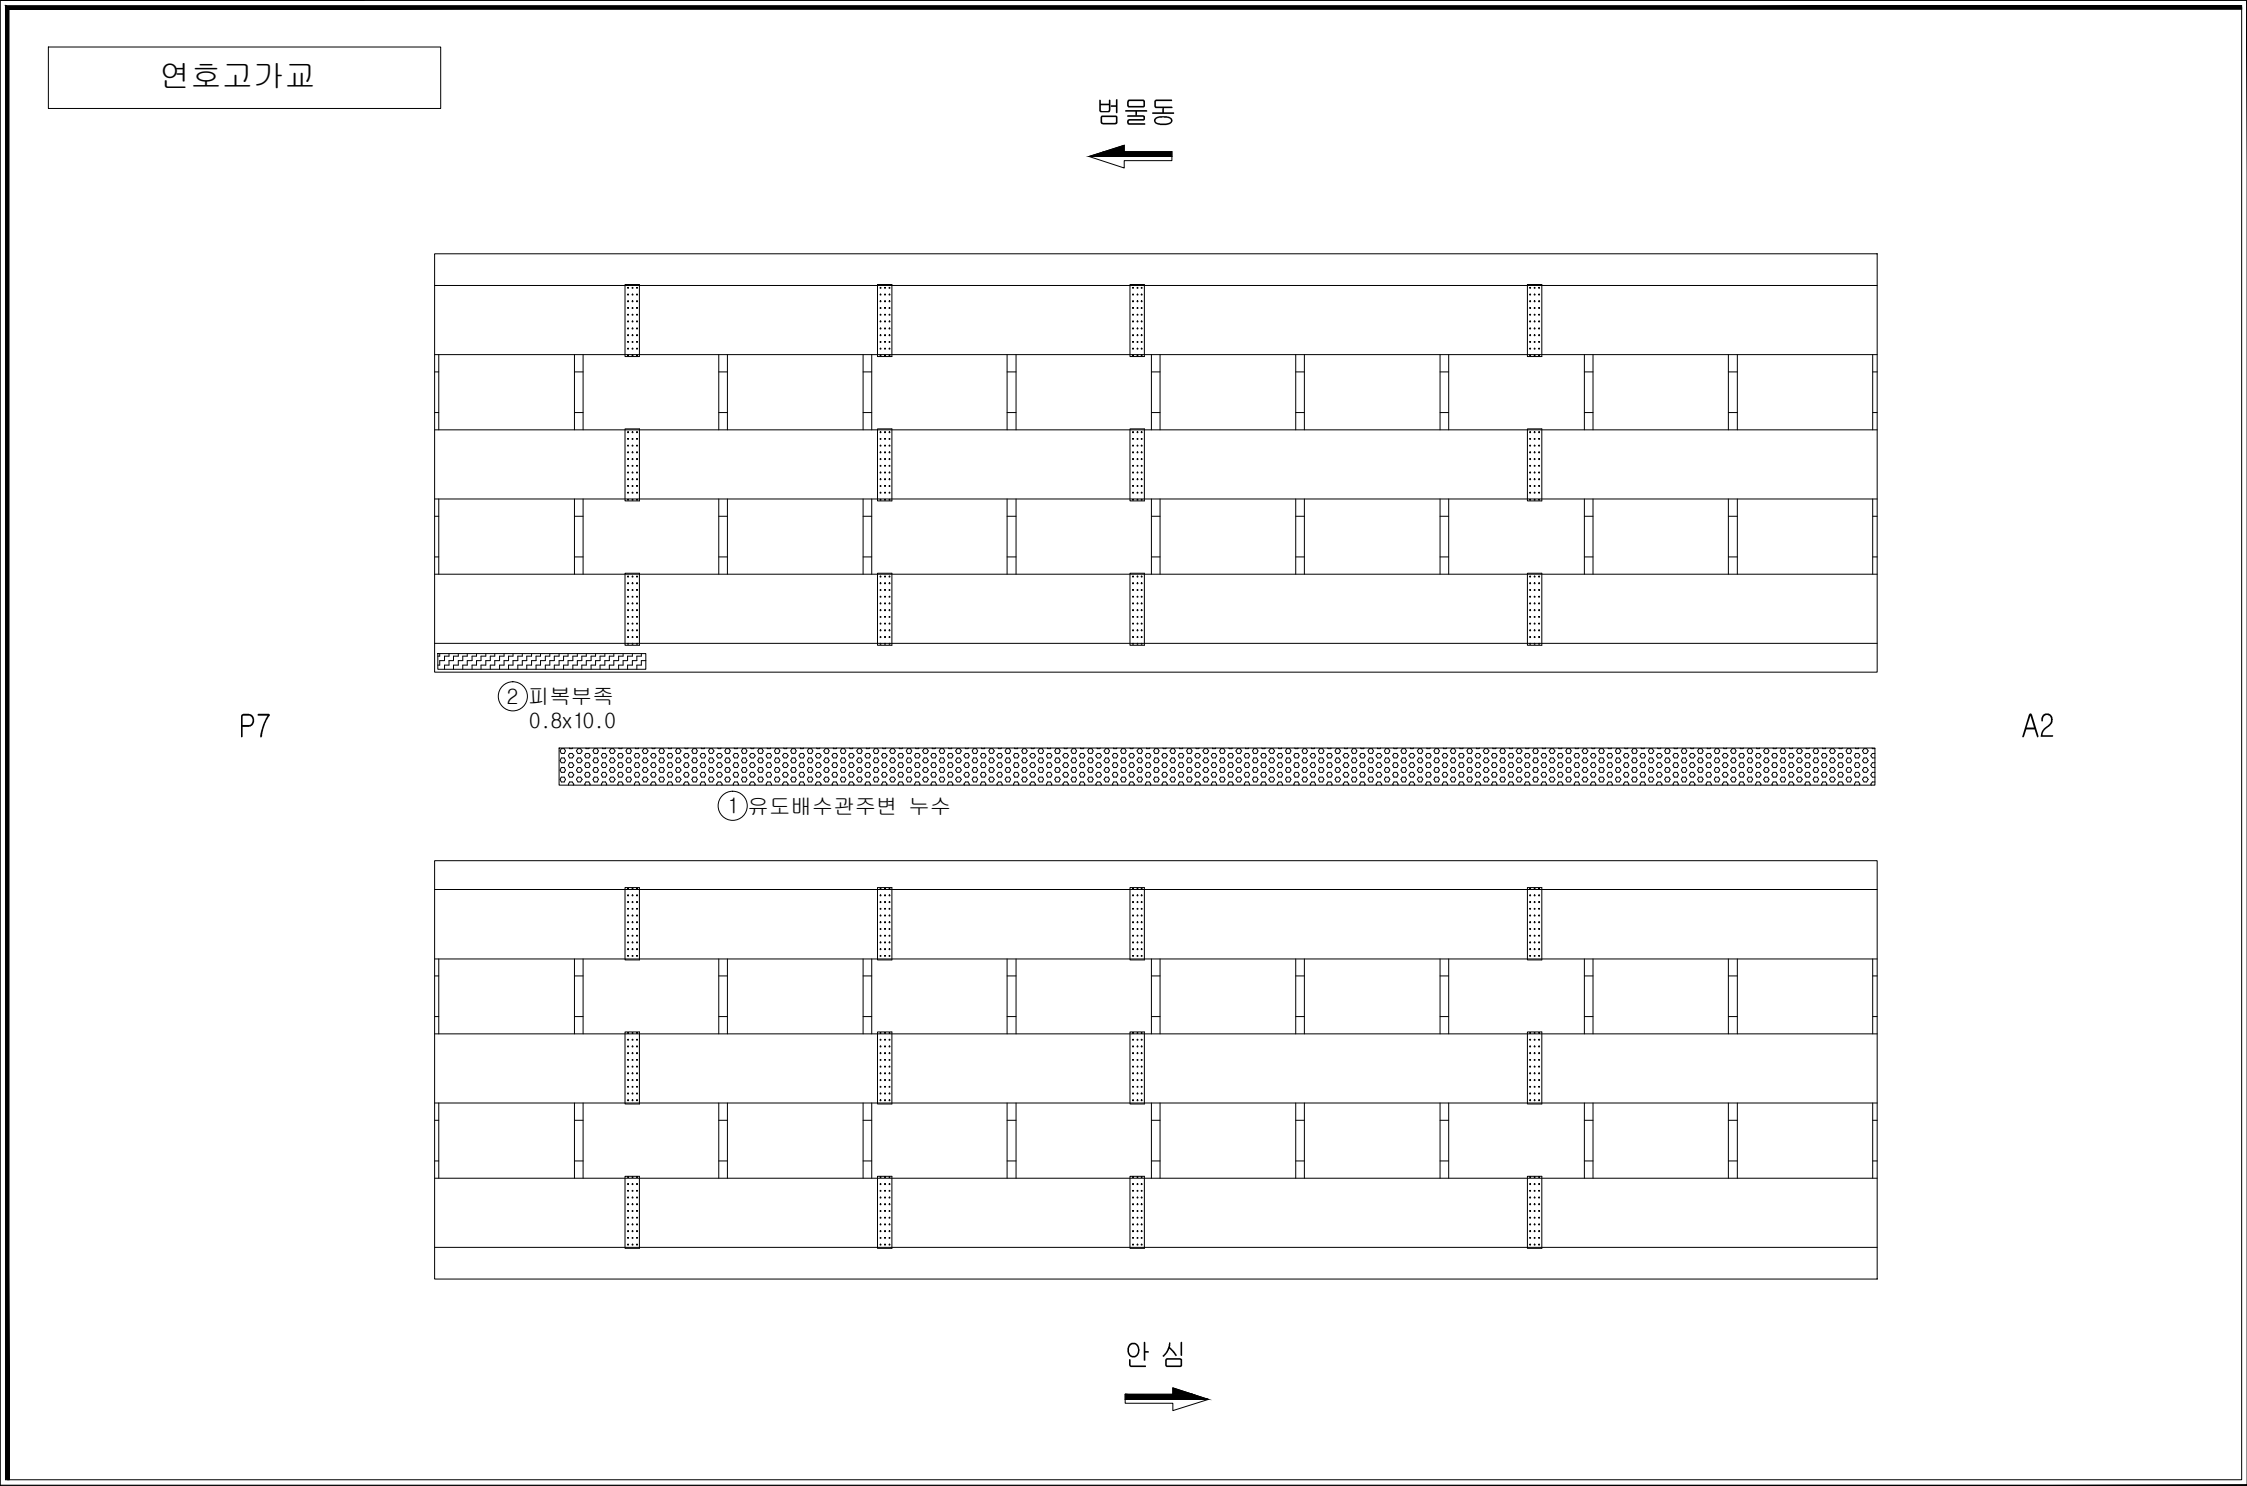
| 일련<br>번호 | 구<br>분 | 부재명<br>(위치) | 결함종류 | 결함구호 | | | | 최종보수내역<br>년월 | 우선<br>순위 | 비고 |
|---|---|---|---|---|---|---|---|---|---|---|
| 1 | 구 | 바닥판하면 | 유도배수관 주변 누수 | | | 1.00 | ea | 1 | | - |

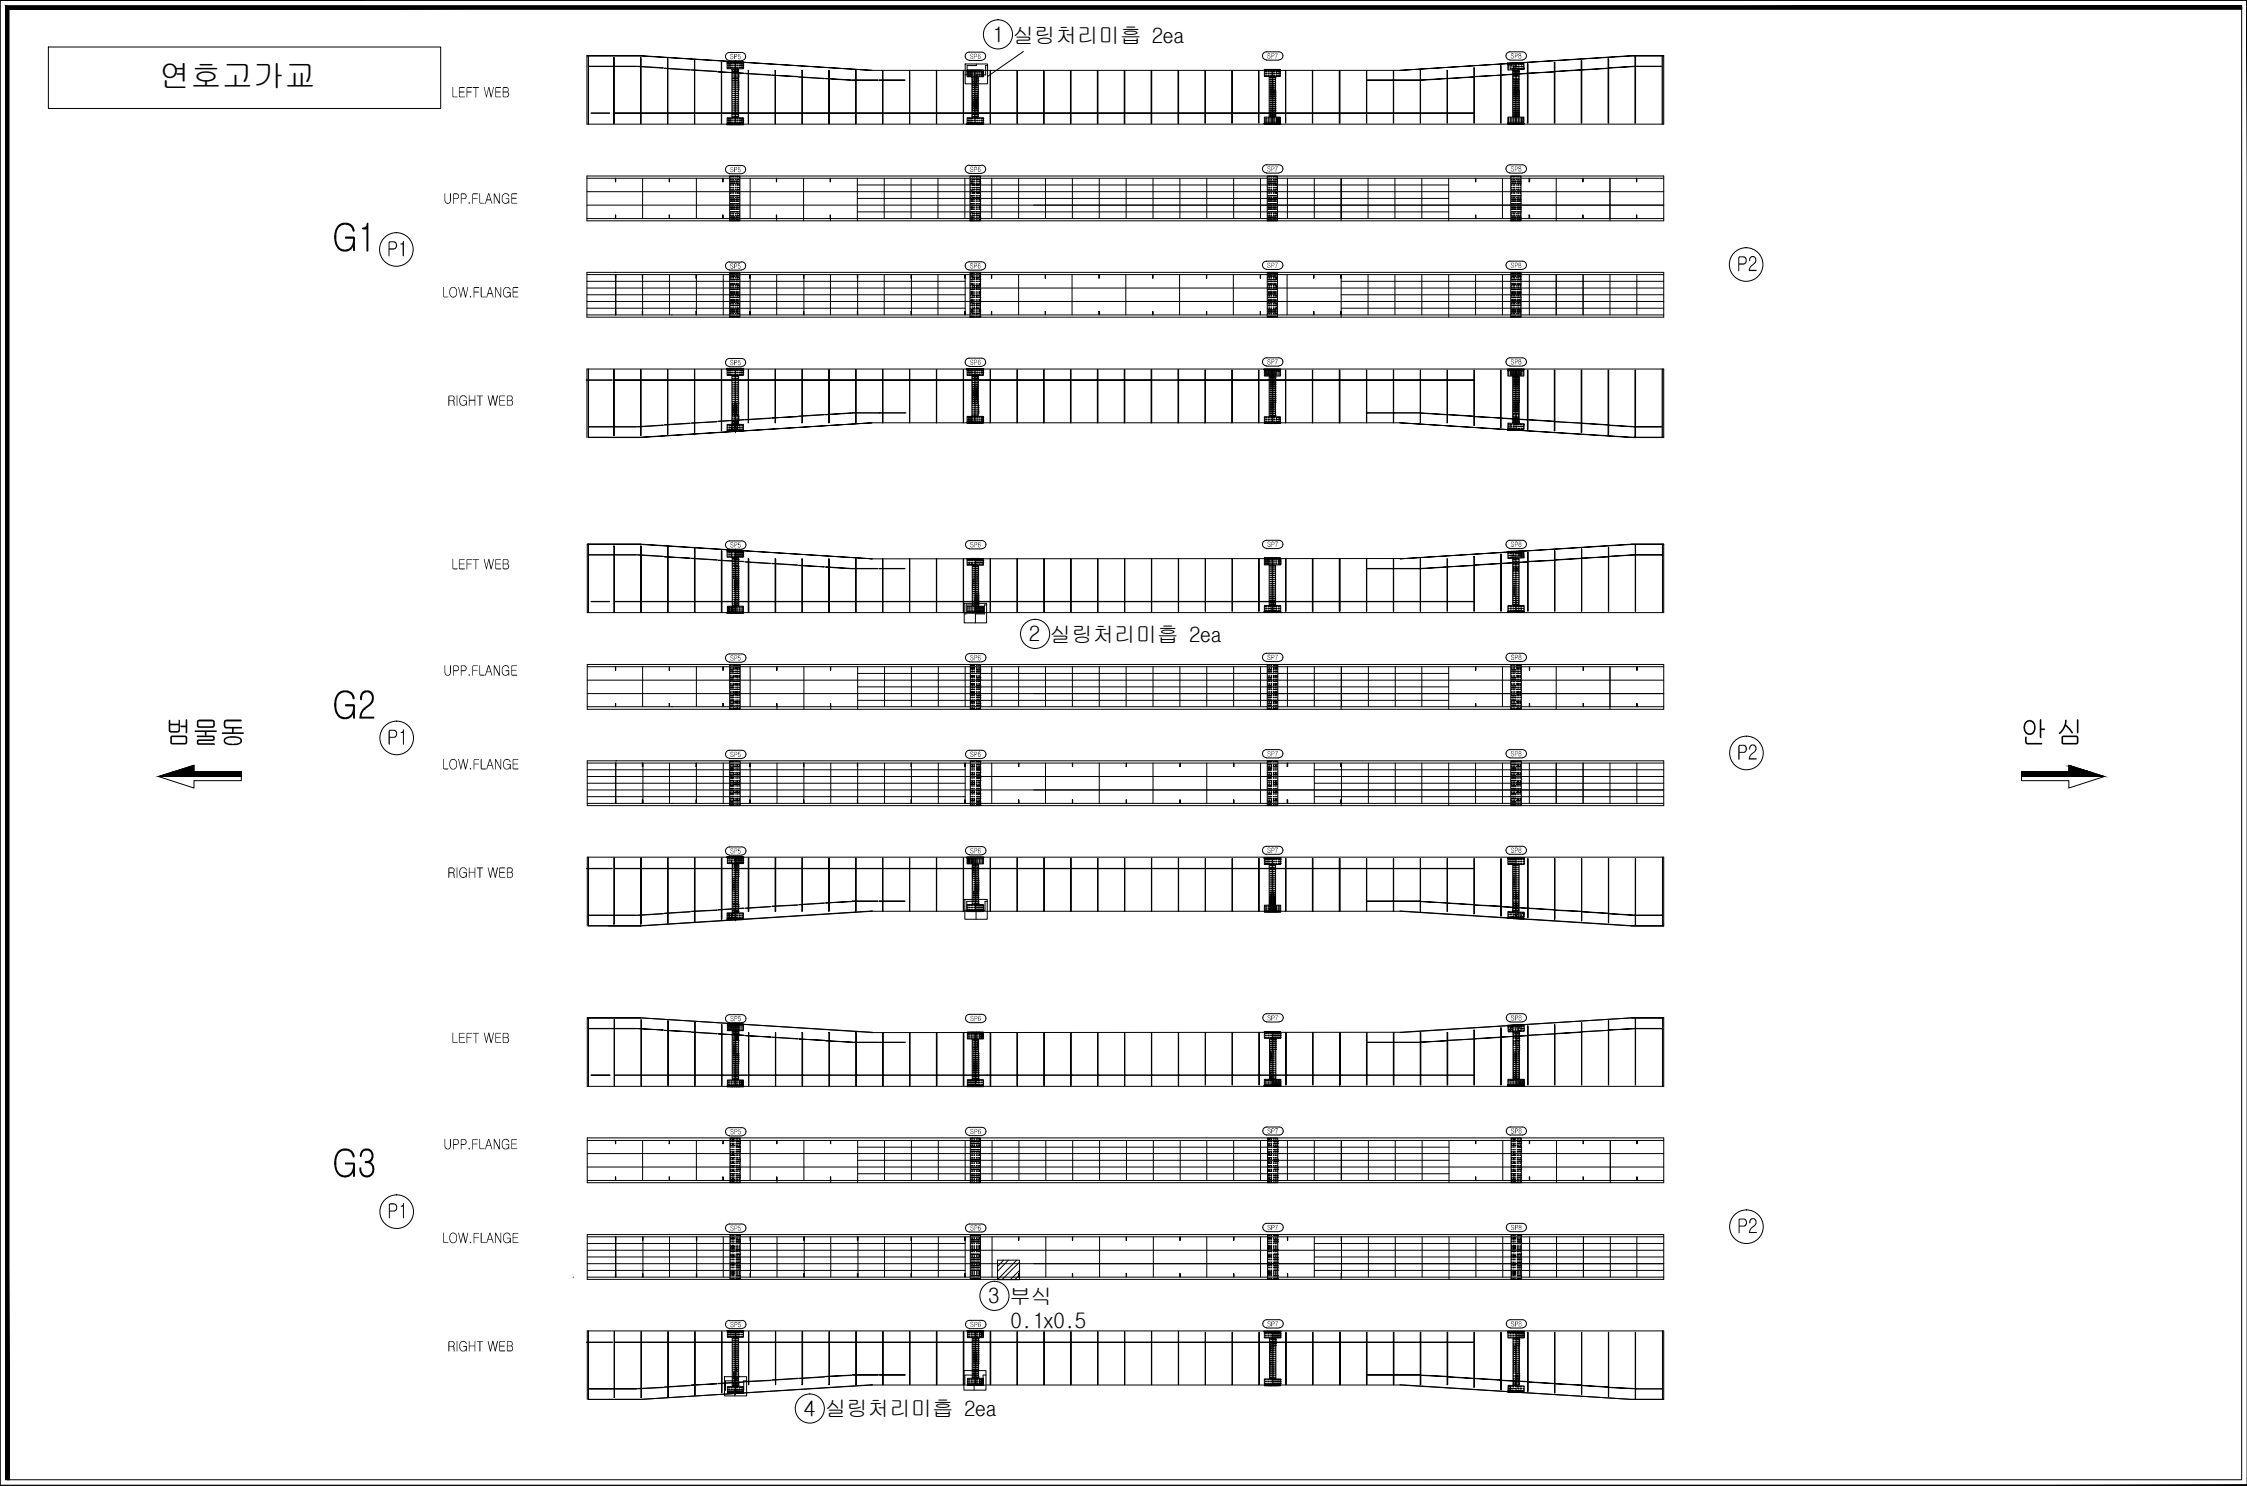
| 일련<br>번호 | 구<br>분 | 부재명<br>(위치) | 결함종류 | 결함규모 | | | 단위 | 개소 | 최종보수내역 | | 우선<br>순위 | 비고 |
|---|---|---|---|---|---|---|---|---|---|---|---|---|
| 3 | 신 | 거더내부 | 부식 | 0.1 | 0.5 | 0.05 | m <sup>2</sup> | 1 | | | 1 | |

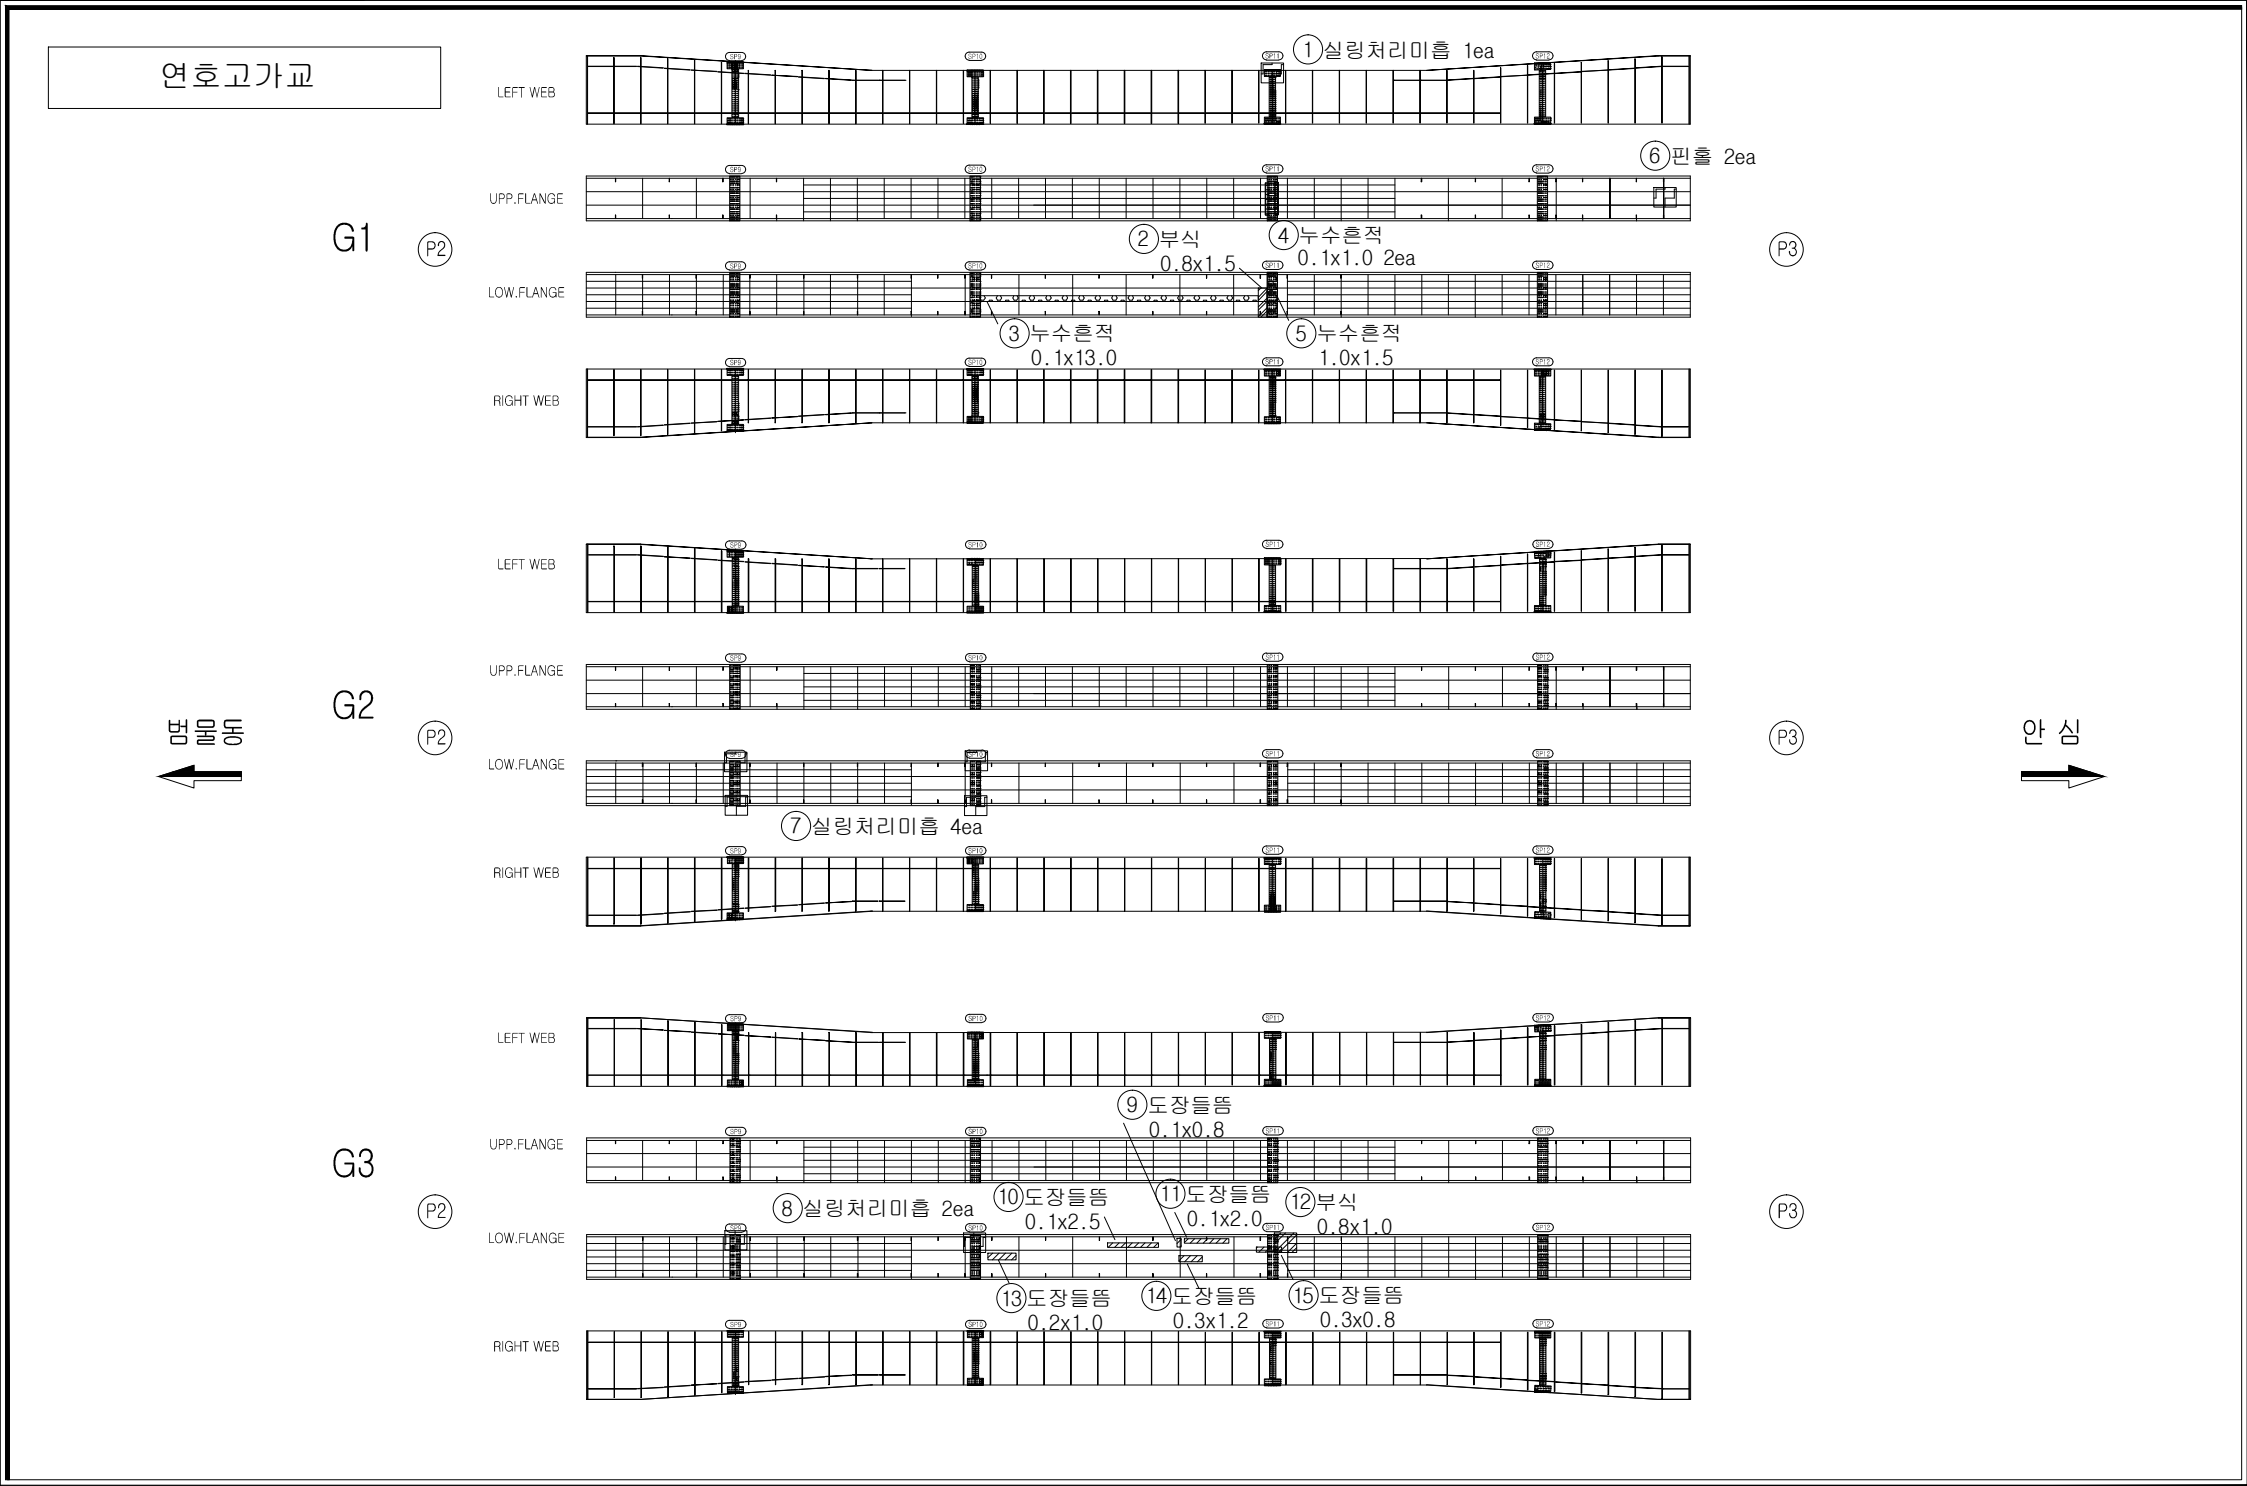
| 일련<br>번호 | 구<br>분 | 부재명<br>(위치) | 결함종류 | 결함규모 | | | | 개소 | 최종보수내역<br>년월 | 공법명/자재명 | 우선<br>순위 | 비고 |
|---|---|---|---|---|---|---|---|---|---|---|---|---|
| 2 | 구 | 거더내부 | 부식 | 0.8 | 1.5 | 1.20 | m² | 1 | | | 1 | |
| 3 | 구 | 거더내부 | 누수흔적 | 0.1 | 13.0 | 1.30 | m² | 1 | | | - | |
| 4 | 신 | 거더내부 | 누수흔적 | 0.1 | 1.0 | 0.20 | m² | 2 | | | - | |
| 5 | 신 | 거더내부 | 누수흔적 | 1.0 | 1.5 | 1.50 | m² | 1 | | | - | |
| 12 | 신 | 거더내부 | 부식 | 0.8 | 1.0 | 0.80 | m² | 1 | | | 1 | |

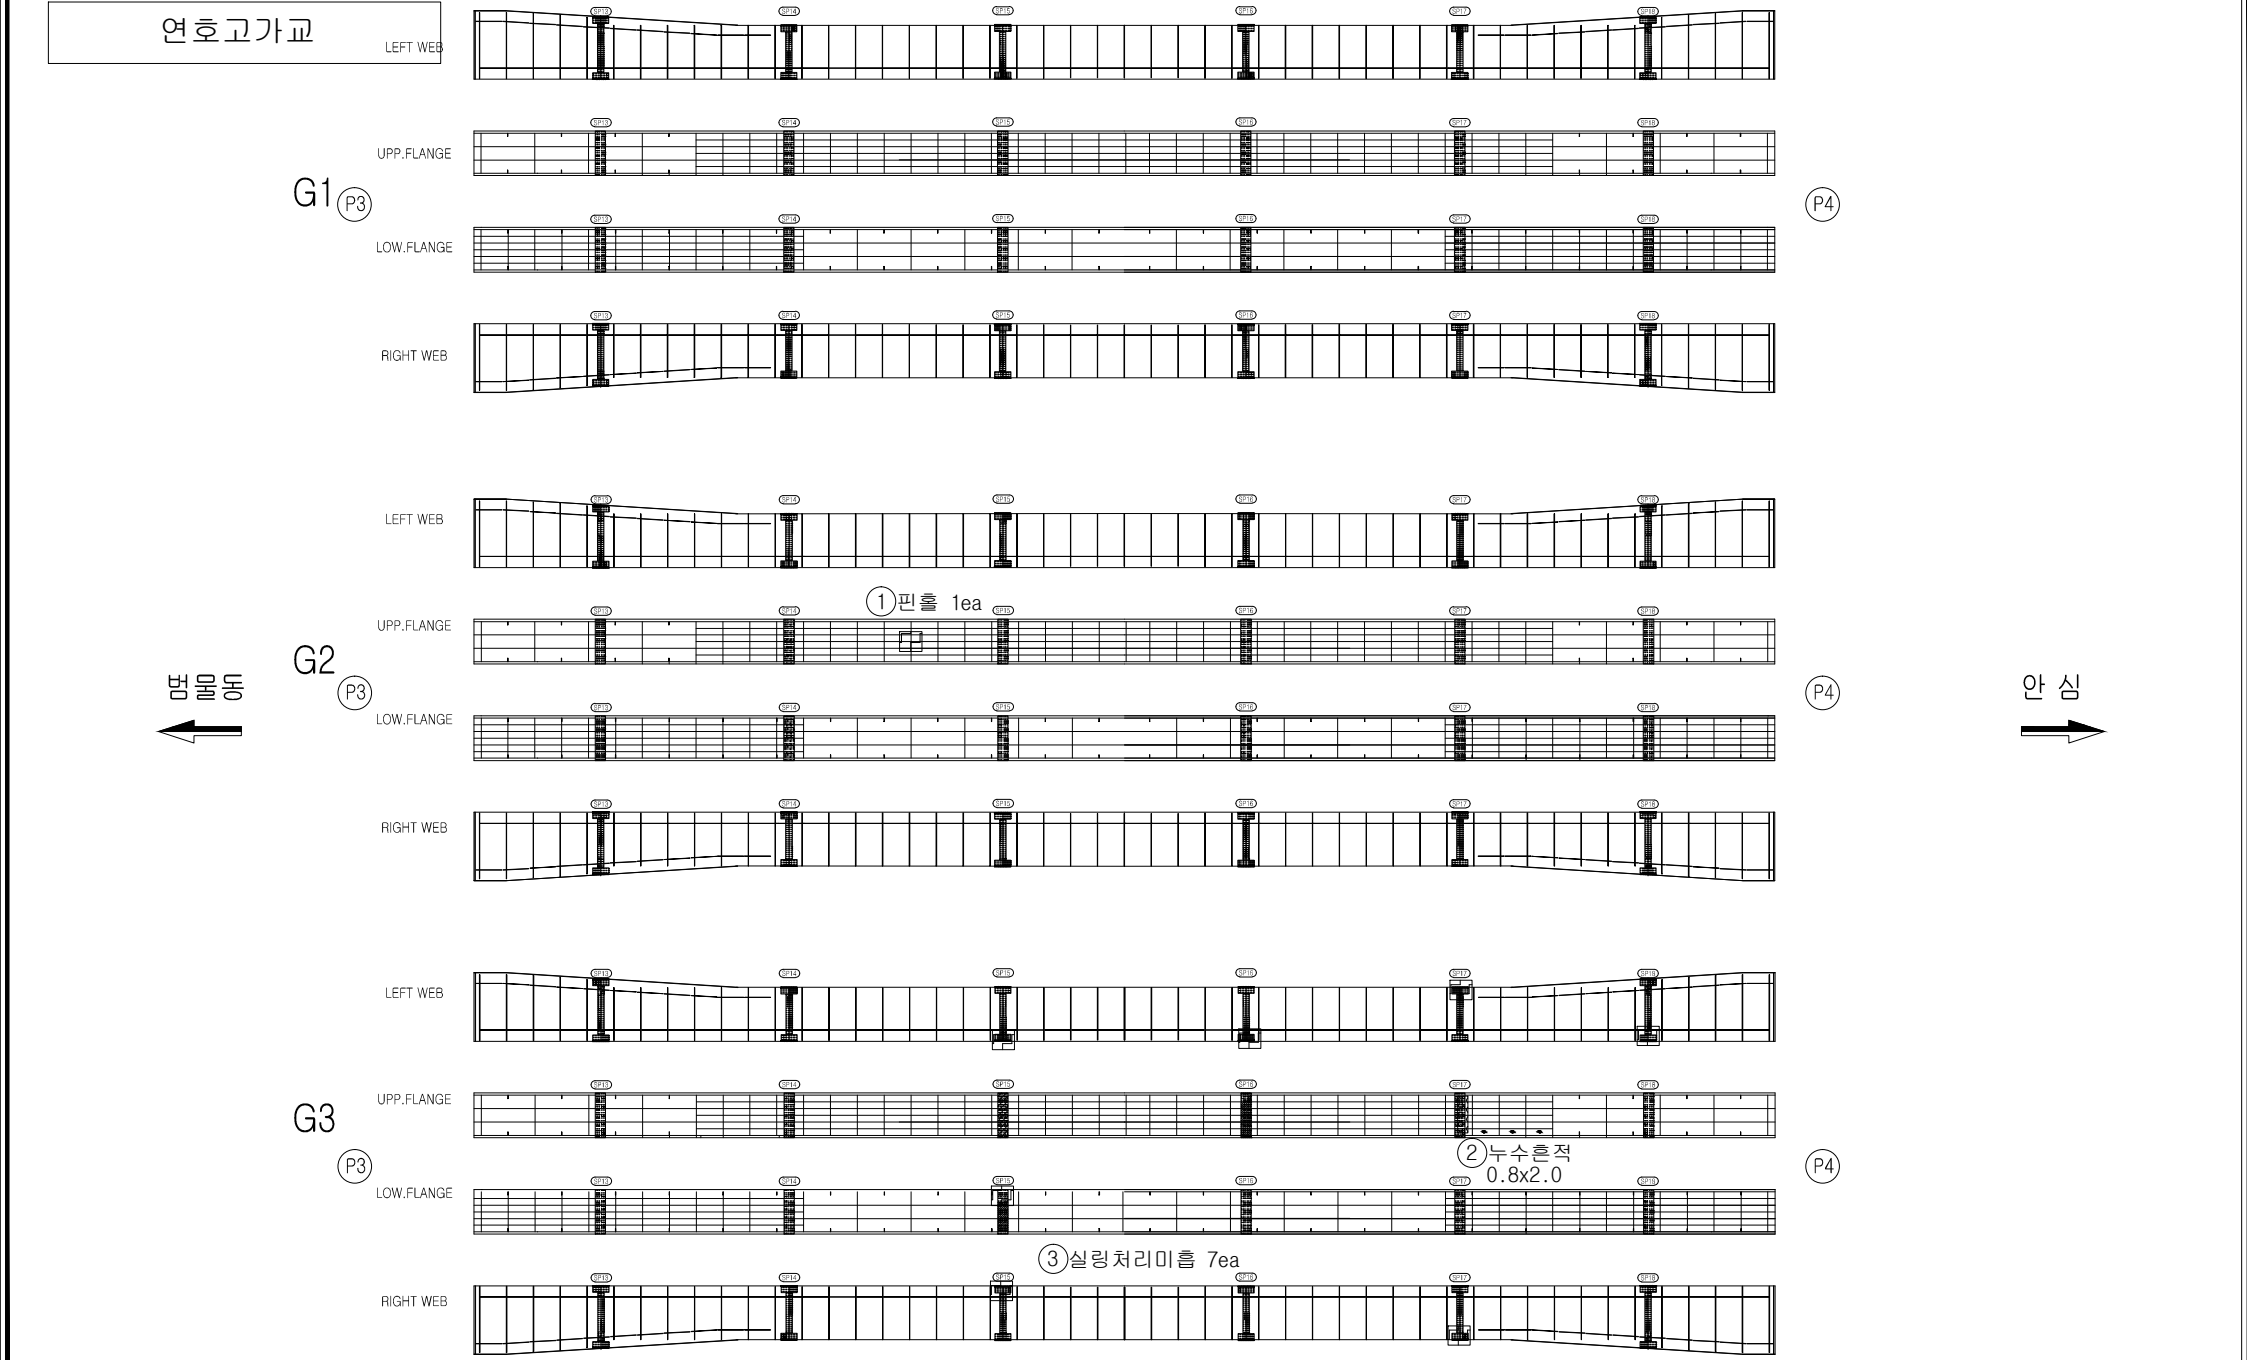
| 일련<br>번호 | 신<br>구 | 부재명<br>(위치) | 결함종류 | 결함규모 | | | | 개소 | 최종보수내역 | | 우선<br>순위 | 비고 |
|---|---|---|---|---|---|---|---|---|---|---|---|---|
| 2 | 신 | 거터내부 | 누수흔적 | 0.8 | 2.0 | 1.60 | ㎡ | 1 | | | - | |
