손상물량표

연호고가교

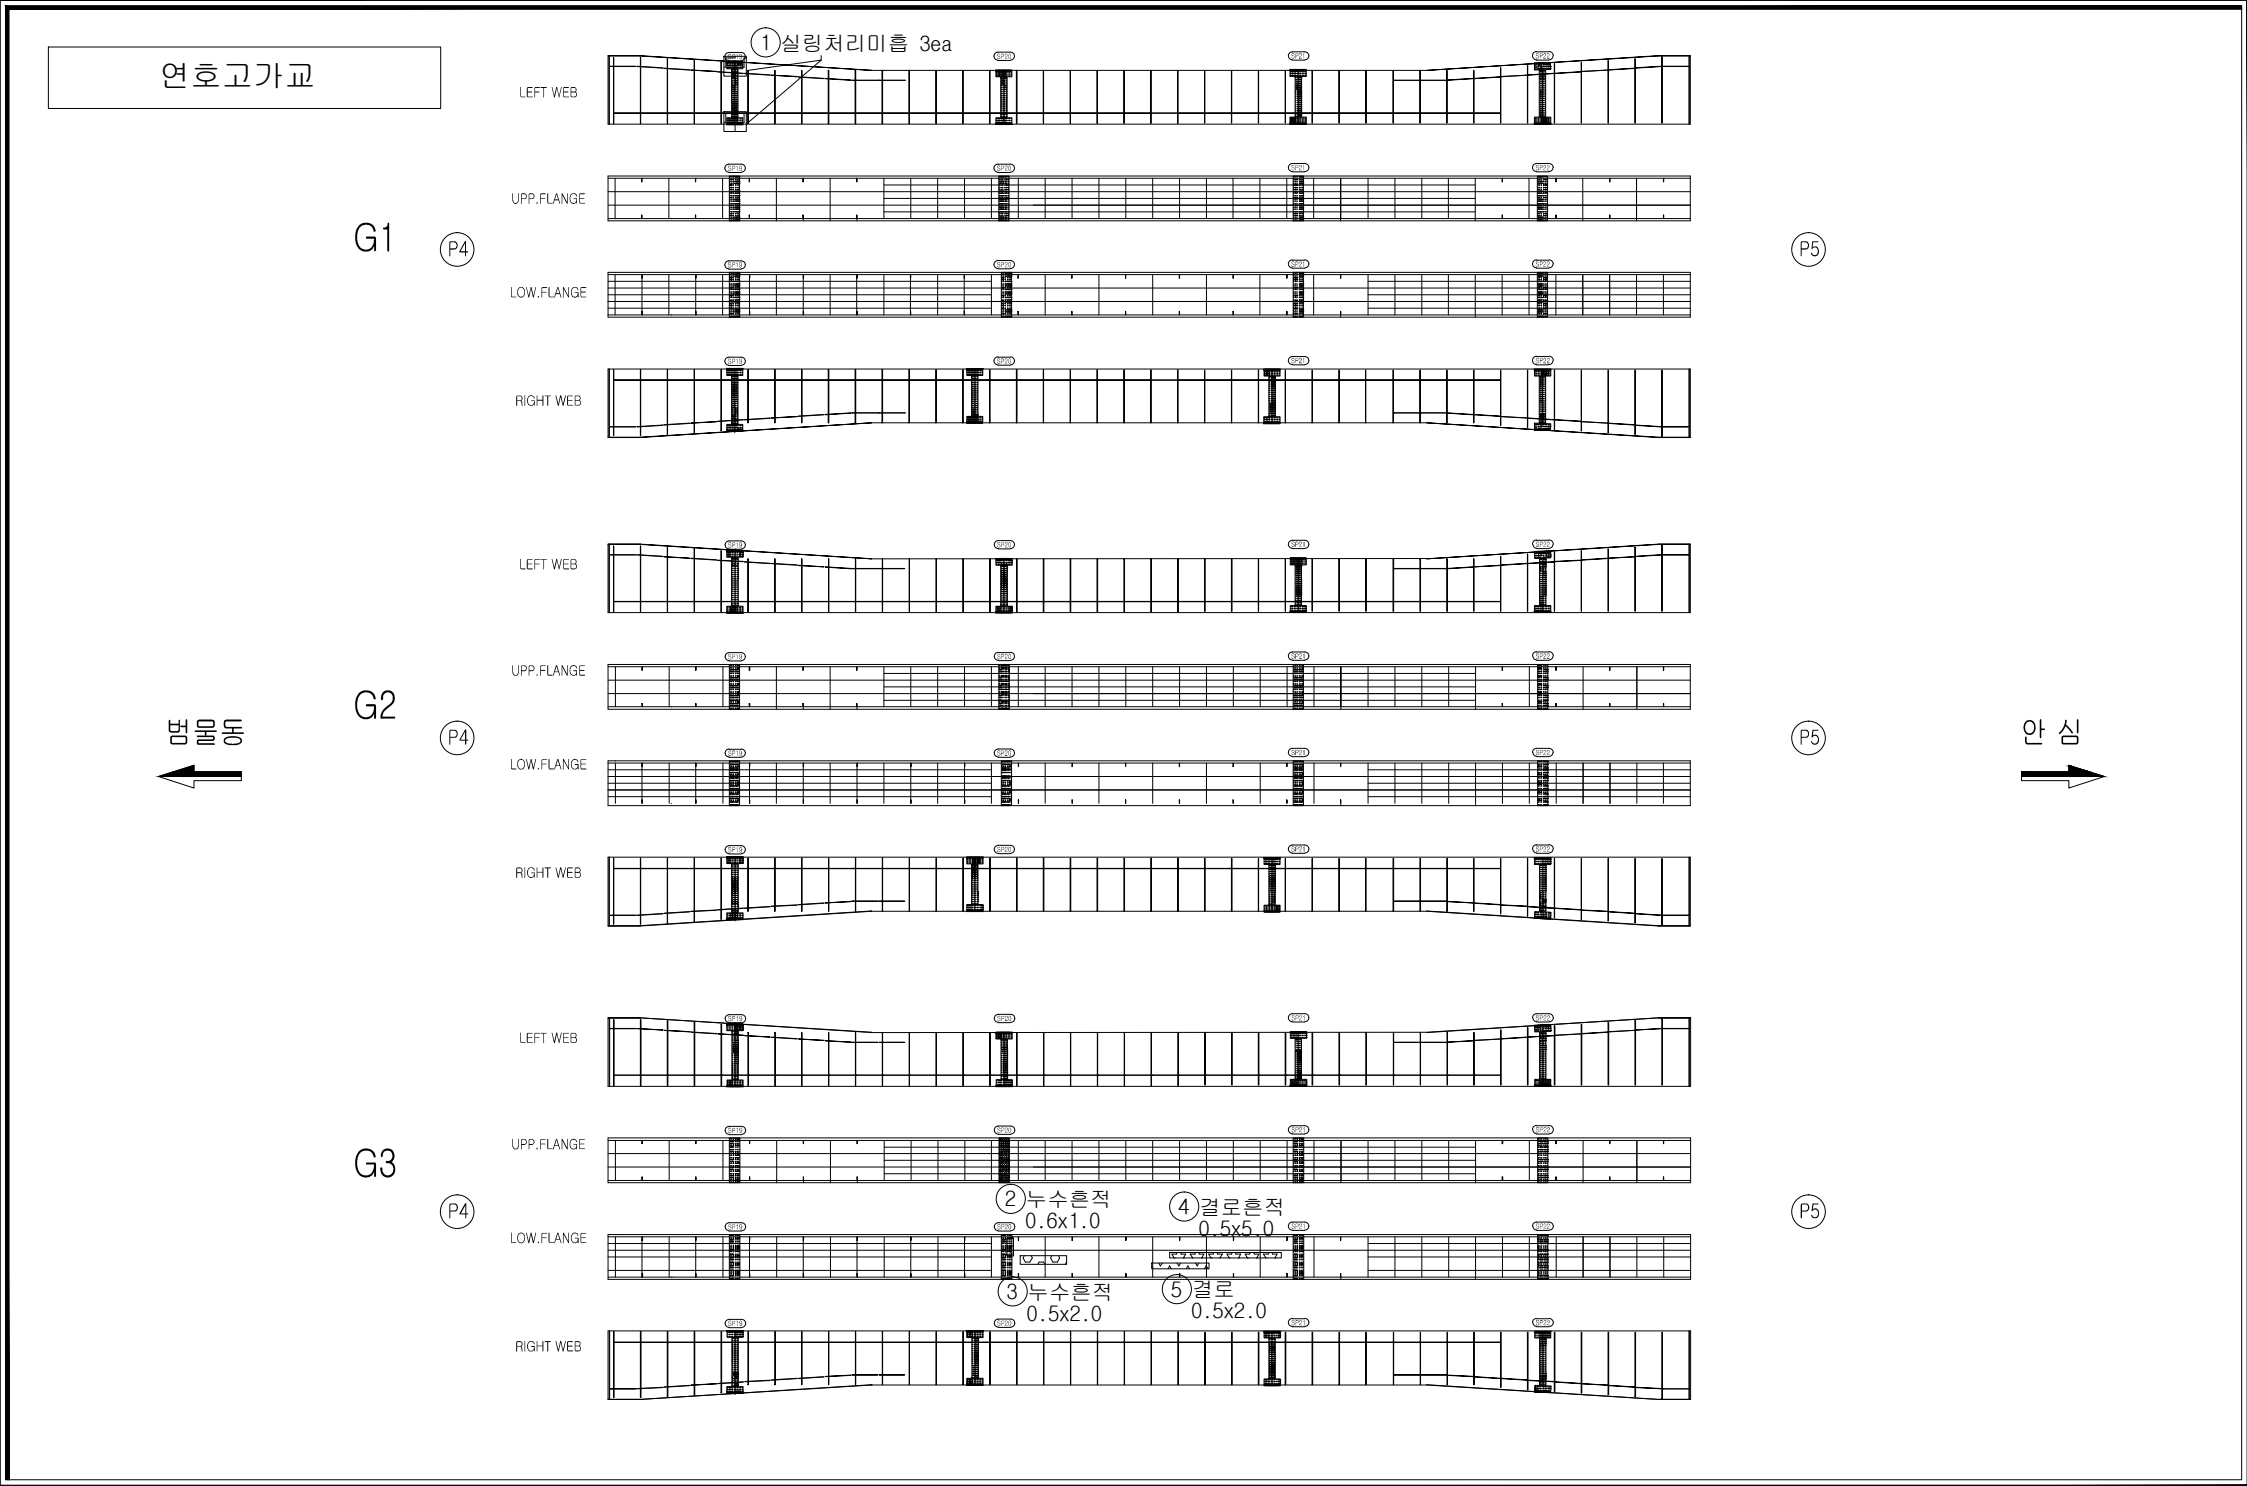
| 일련<br>번호 | 구<br>분 | 부재명<br>(위치) | 결함종류 | 결함 규모 | | | | | 최종보수내역 | | | 우선<br>순위 | 비고 | |
|---|---|---|---|---|---|---|---|---|---|---|---|---|---|---|
| 2 | 신 | 거더내부 | 누수흔적 | 0.6 | 1.0 | 0.60 | m² | 1 | | | | - | | |
| 3 | 신 | 거더내부 | 누수흔적 | 0.5 | 2.0 | 1.00 | m² | 1 | | | | - | | |

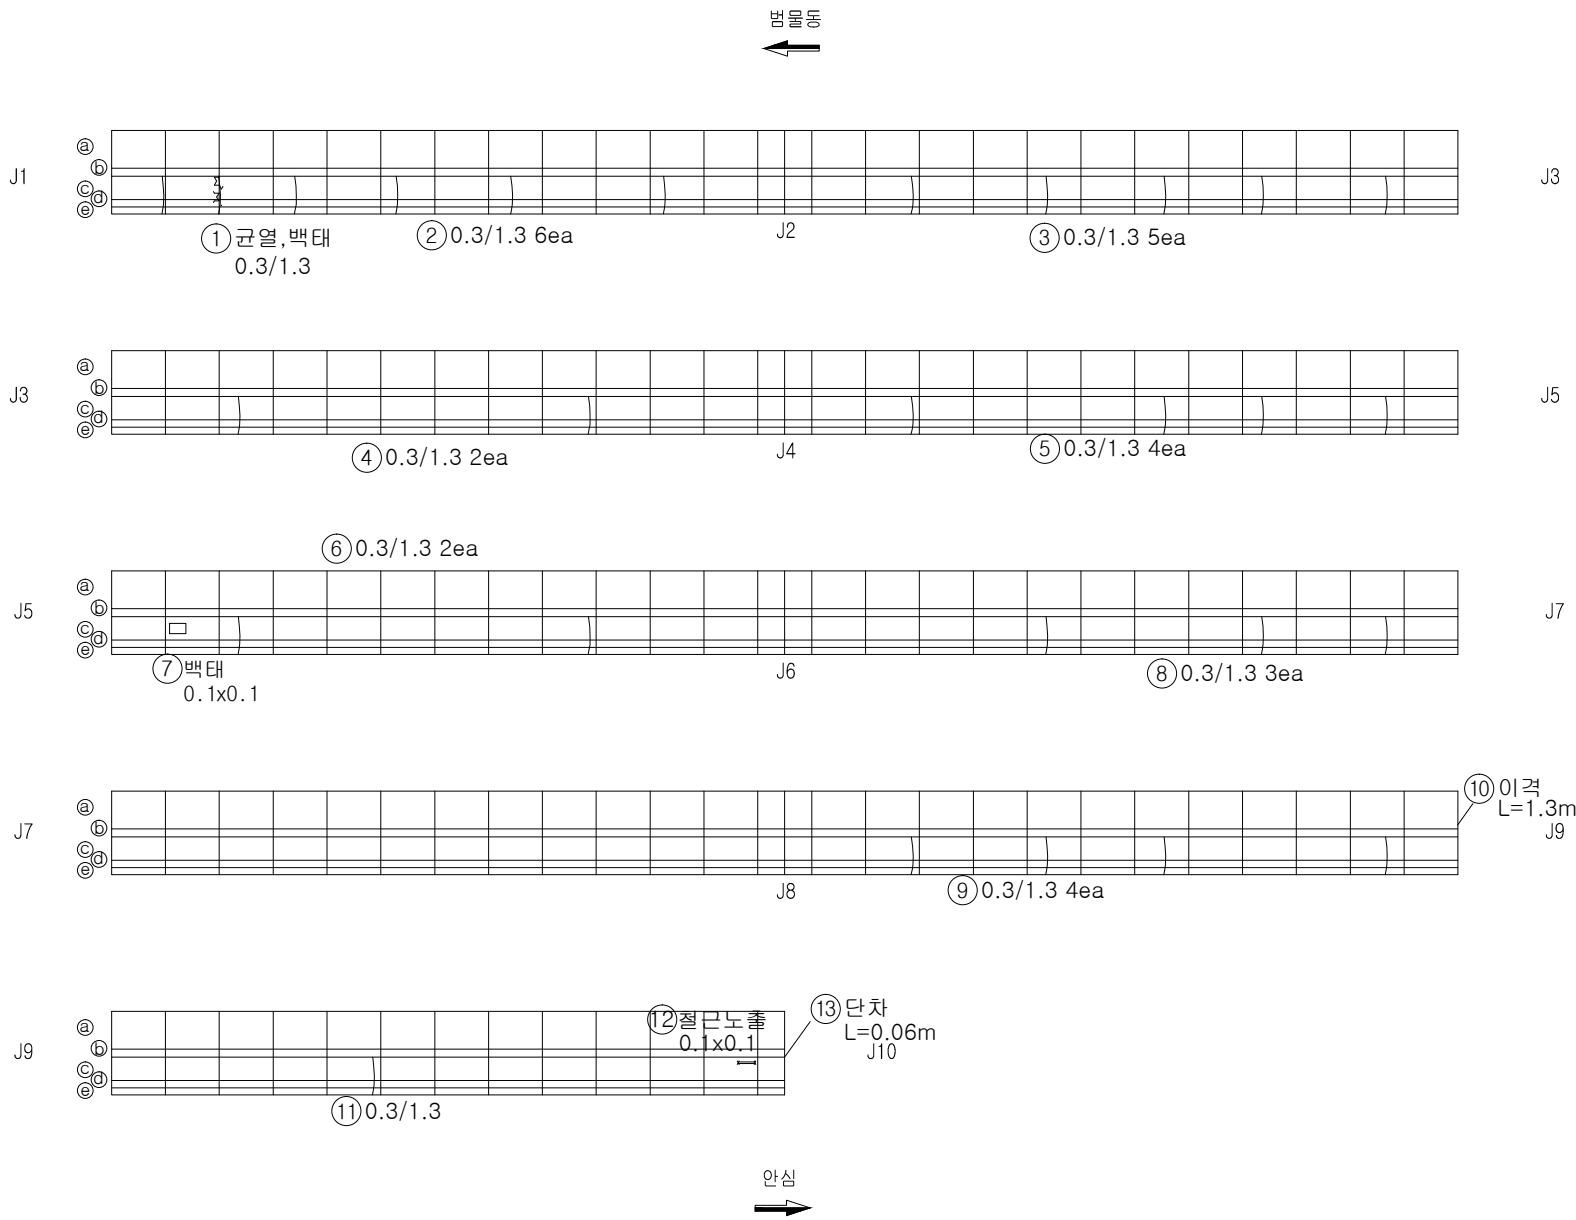
| 일련<br>번호 | 구<br>분 | 부재명<br>(위치) | 결함종류 | 결함규모 | | | | 개소<br>년월 | 최종보수내역 | | 우선<br>순위 | 비고 |
|---|---|---|---|---|---|---|---|---|---|---|---|---|
| 1 | 신 | 방호벽 | 균열,백태 | 0.3 | 1.3 | 0.39 | ㎡ | 1 | | | 1 | |
| 2 | 신 | 방호벽 | 균열 | 0.3 | 1.3 | 7.80 | m | 6 | | | 1 | |
| 3 | 신 | 방호벽 | 균열 | 0.3 | 1.3 | 6.50 | m | 5 | | | 1 | |

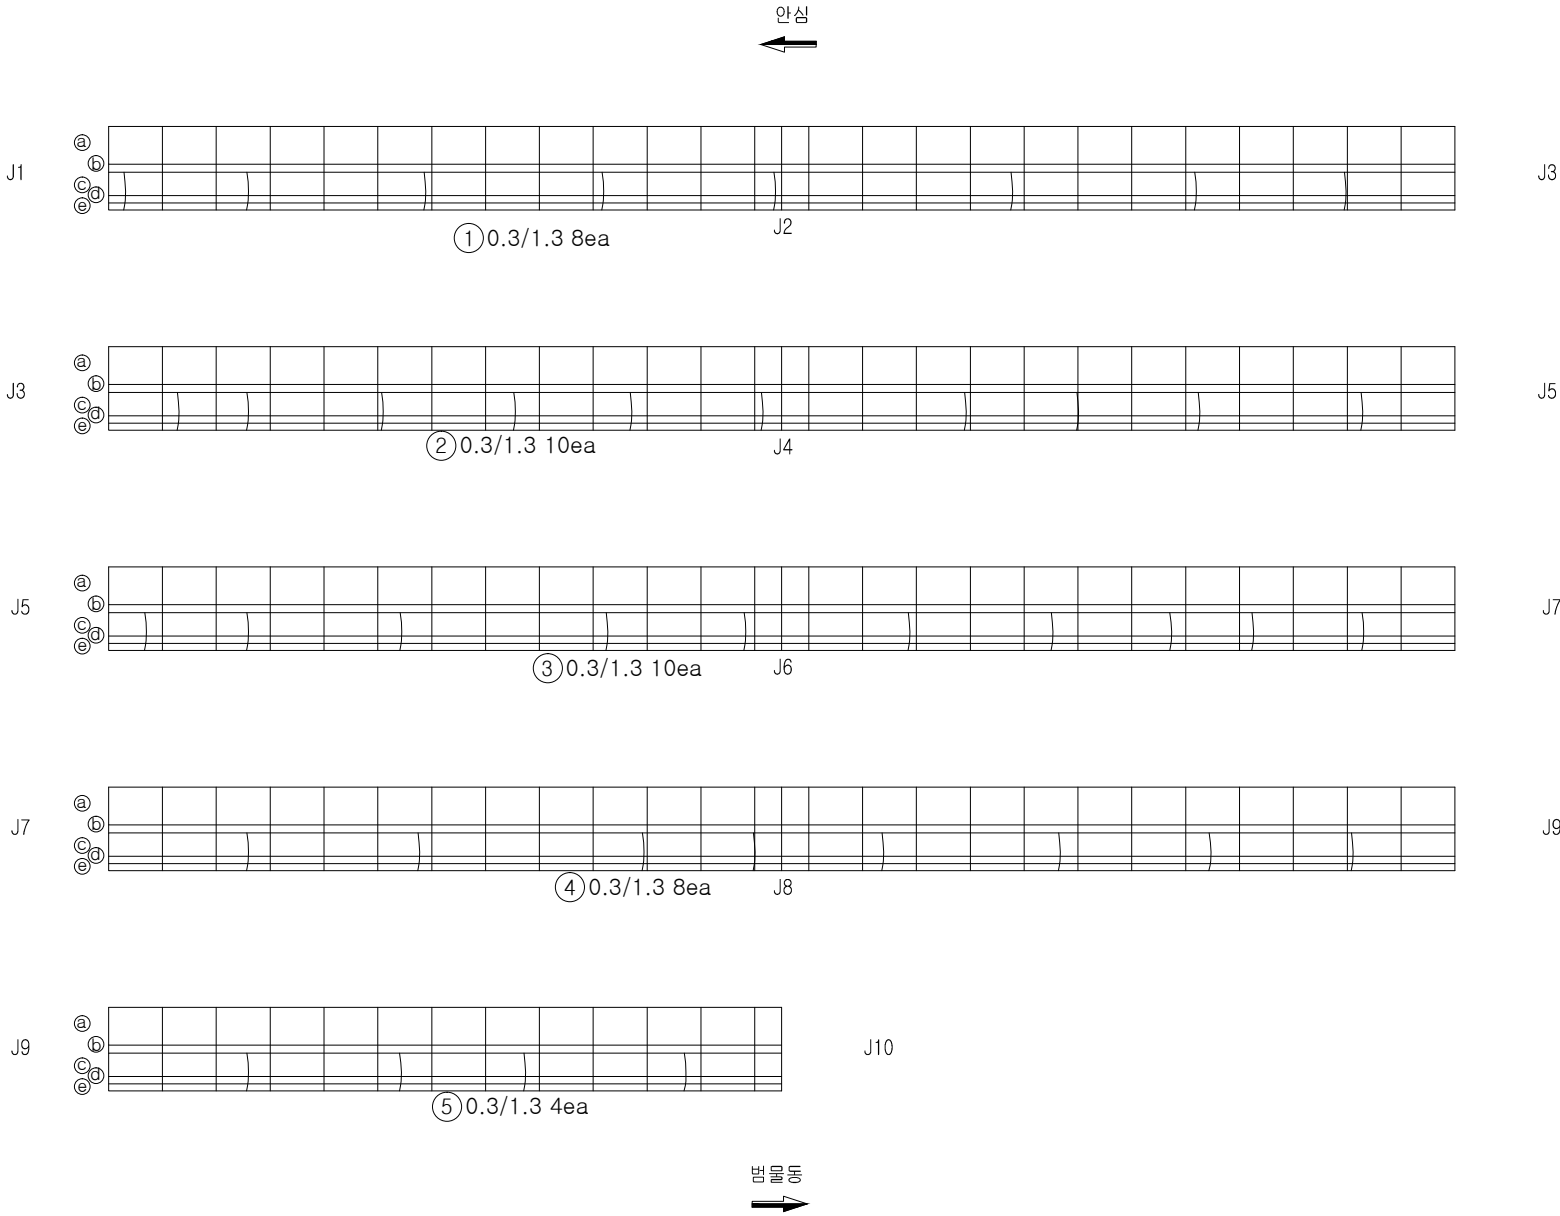
| 일련<br>번호 | 구<br>분 | 부재명<br>(위치) | 결함종류 | 결함 규모 | | | | 개소 | 최종보수내역 | | 우선<br>순위 | 비고 |
|---|---|---|---|---|---|---|---|---|---|---|---|---|
| 1 | 신 | 방호벽 | 균열 | 0.3 | 1.3 | 10.40 | m | 8 | | | 1 | |
| 2 | 신 | 방호벽 | 균열 | 0.3 | 1.3 | 13.00 | m | 10 | | | 1 | |
| 3 | 신 | 방호벽 | 균열 | 0.3 | 1.3 | 13.00 | m | 10 | | | 1 | |

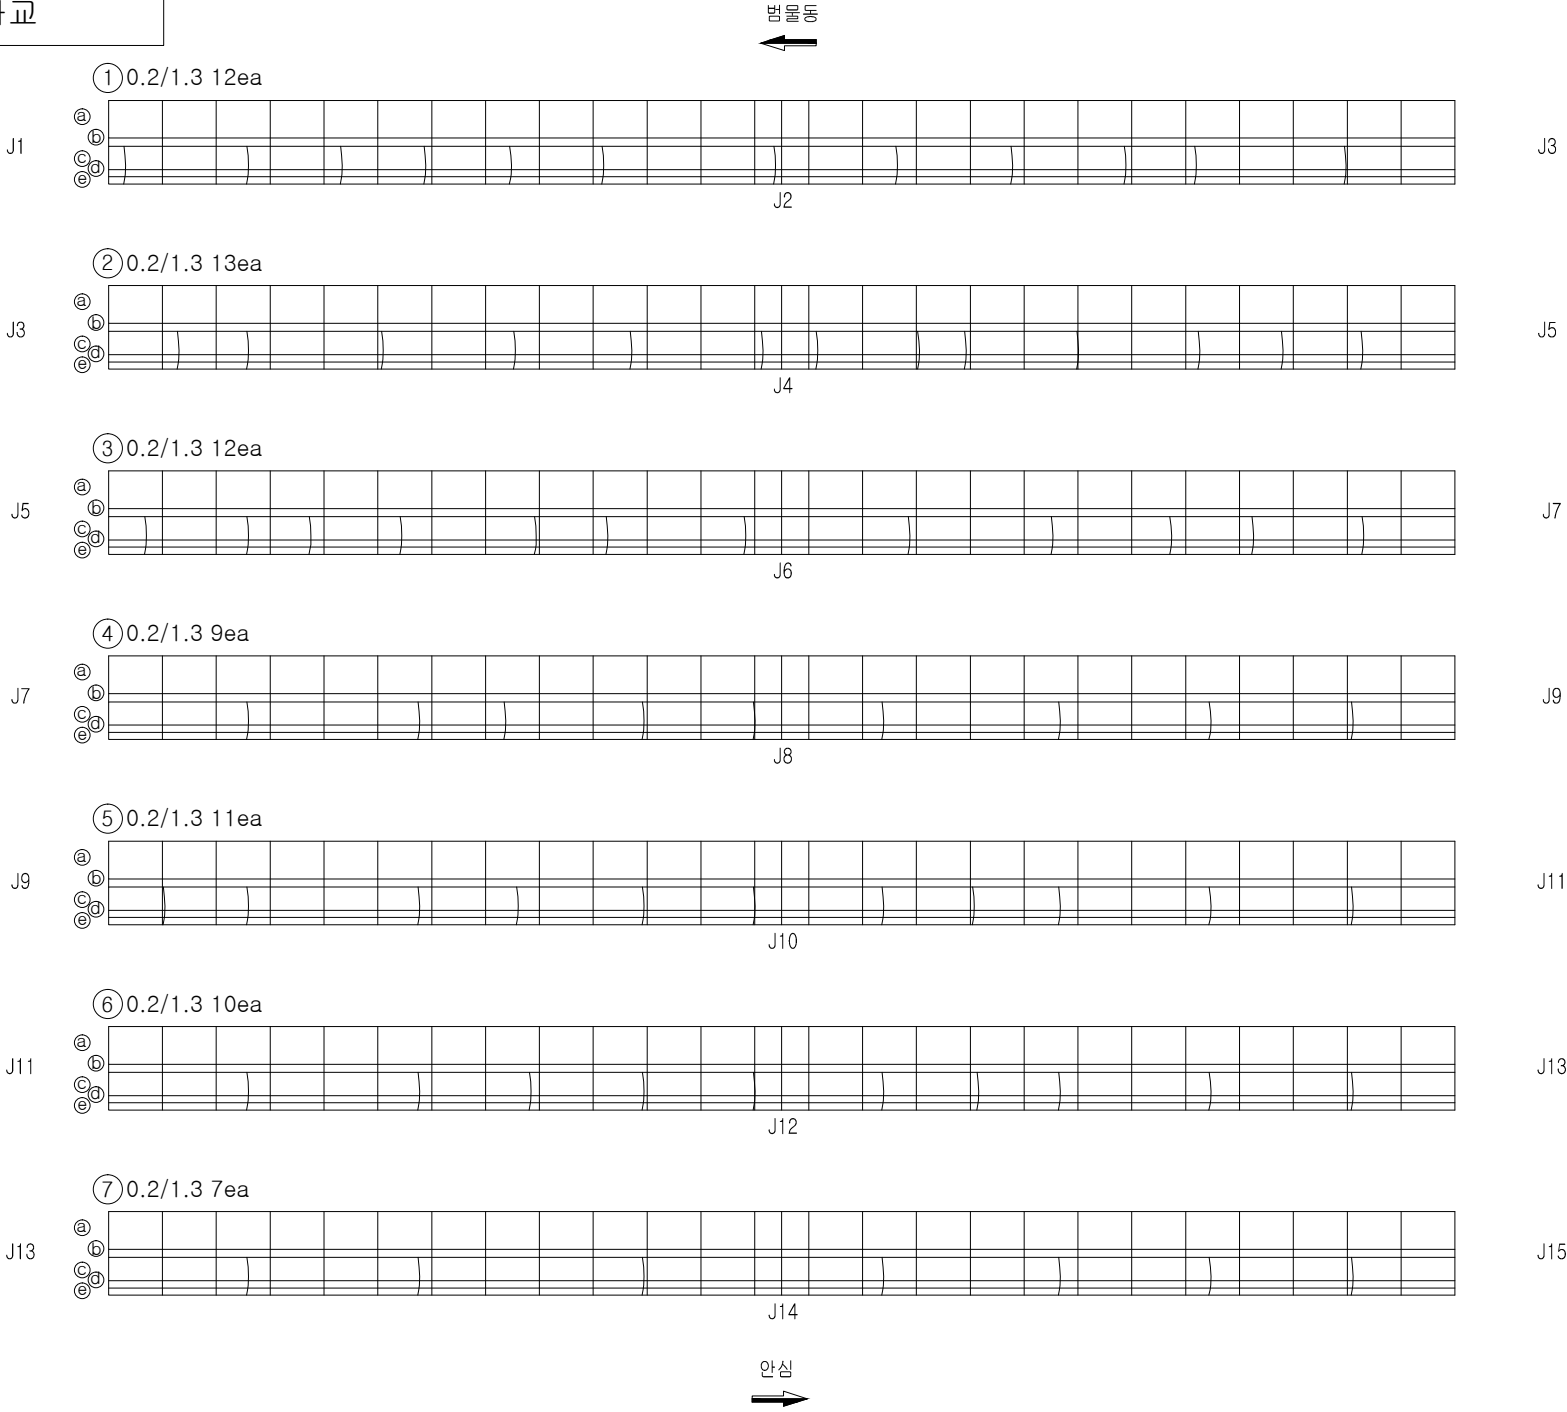
| 일련<br>번호 | 구<br>분 | 부재명<br>(위치) | 결함종류 | 결함규모 | | | | | 개소<br>년월 | 최종보수내역 | | 우선<br>순위 | 비고 |
|---|---|---|---|---|---|---|---|---|---|---|---|---|---|
| 1 | 신 | 방호벽 | 균열 | 0.2 | 1.3 | 15.60 | m | 12 | | | | 3 | |
| 2 | 신 | 방호벽 | 균열 | 0.2 | 1.3 | 16.90 | m | 13 | | | | 3 | |
| 3 | 신 | 방호벽 | 균열 | 0.2 | 1.3 | 15.60 | m | 12 | | | | 3 | |

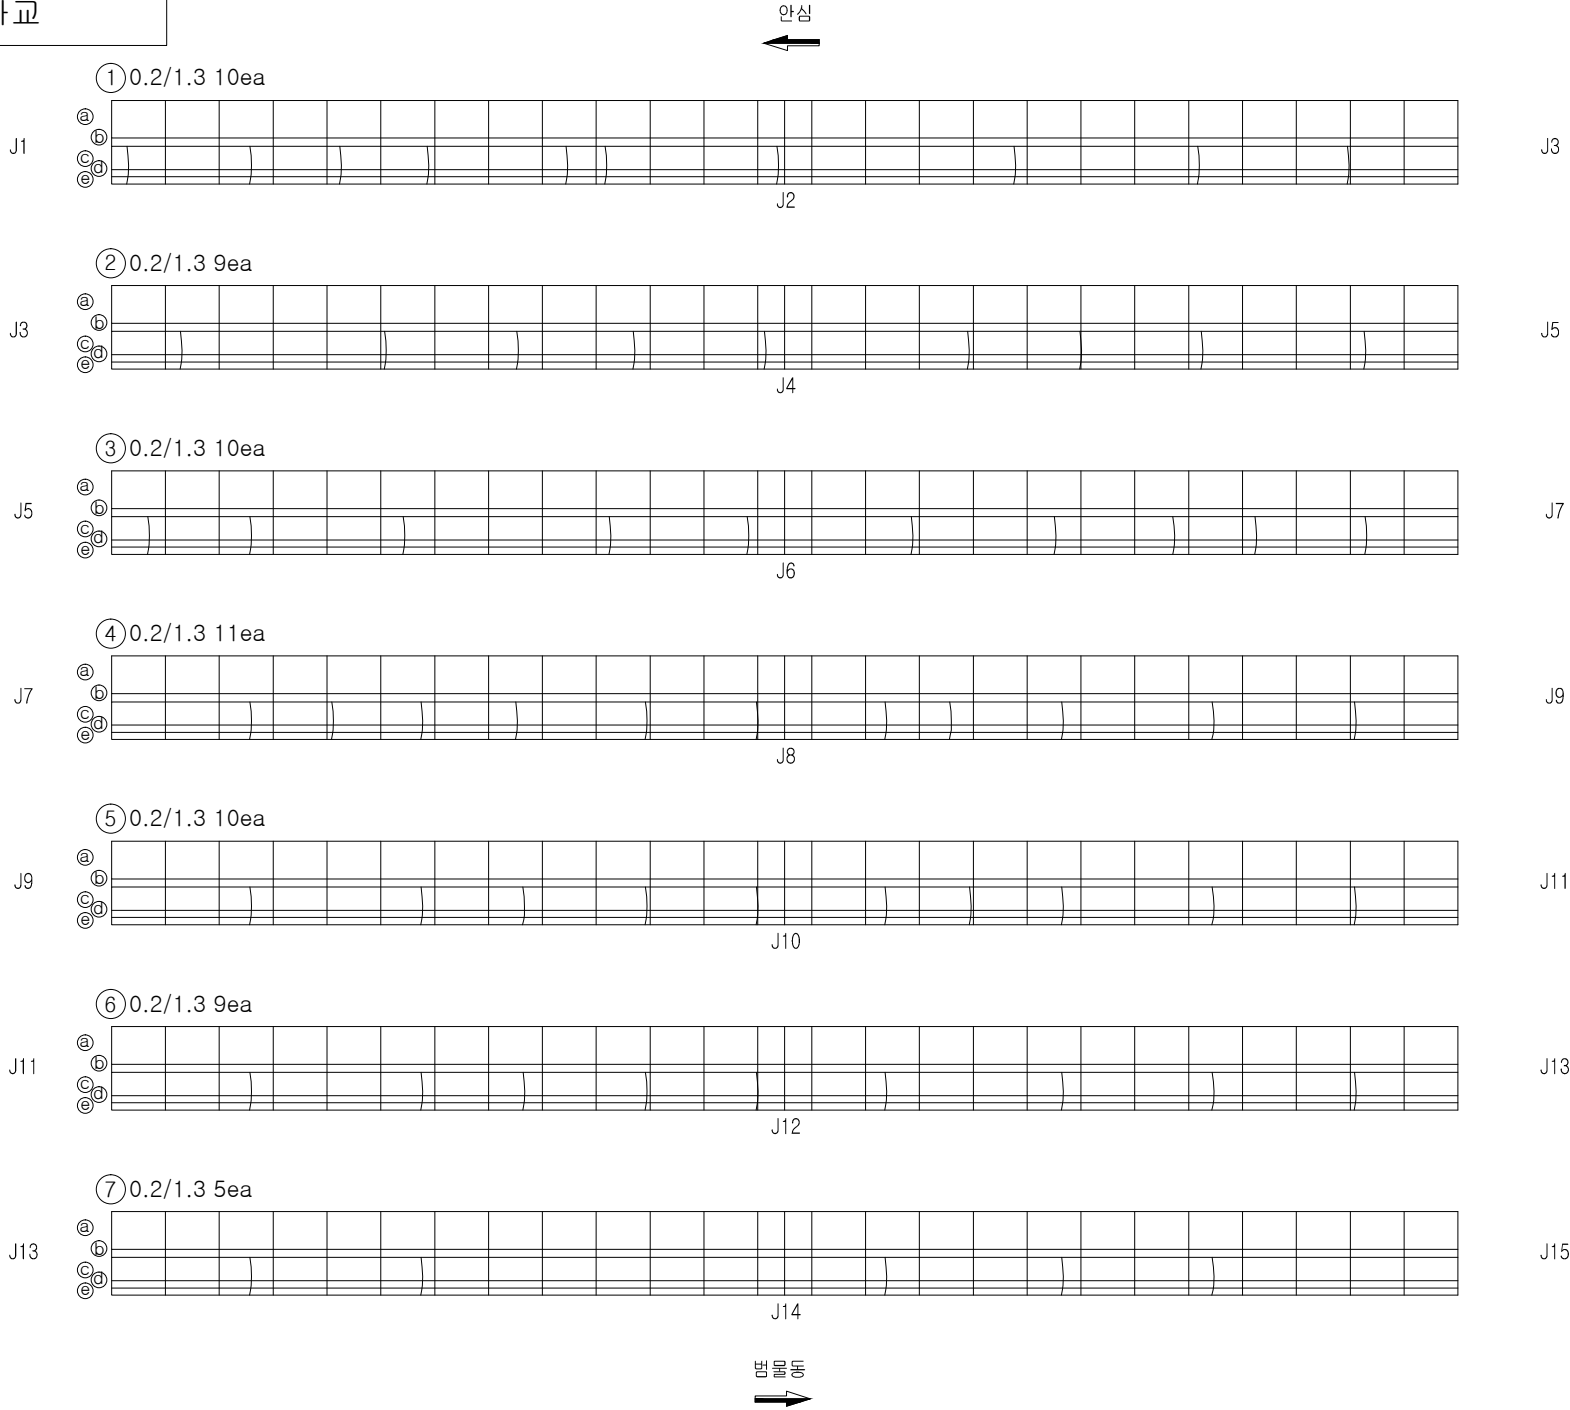
| 일련<br>번호 | 구<br>신 | 부재명<br>(위치) | 결함종류 | 결함구모 | | | | | 최종보수내역 | | | 우선<br>순위 | 비고 |
|---|---|---|---|---|---|---|---|---|---|---|---|---|---|
| 1 | 신 | 방호벽 | 균열 | 0.2 | 1.3 | 13.00 | m | 10 | | | | 3 | |
| 2 | 신 | 방호벽 | 균열 | 0.2 | 1.3 | 11.70 | m | 9 | | | | 3 | |
| 3 | 신 | 방호벽 | 균열 | 0.2 | 1.3 | 13.00 | m | 10 | | | | 3 | |

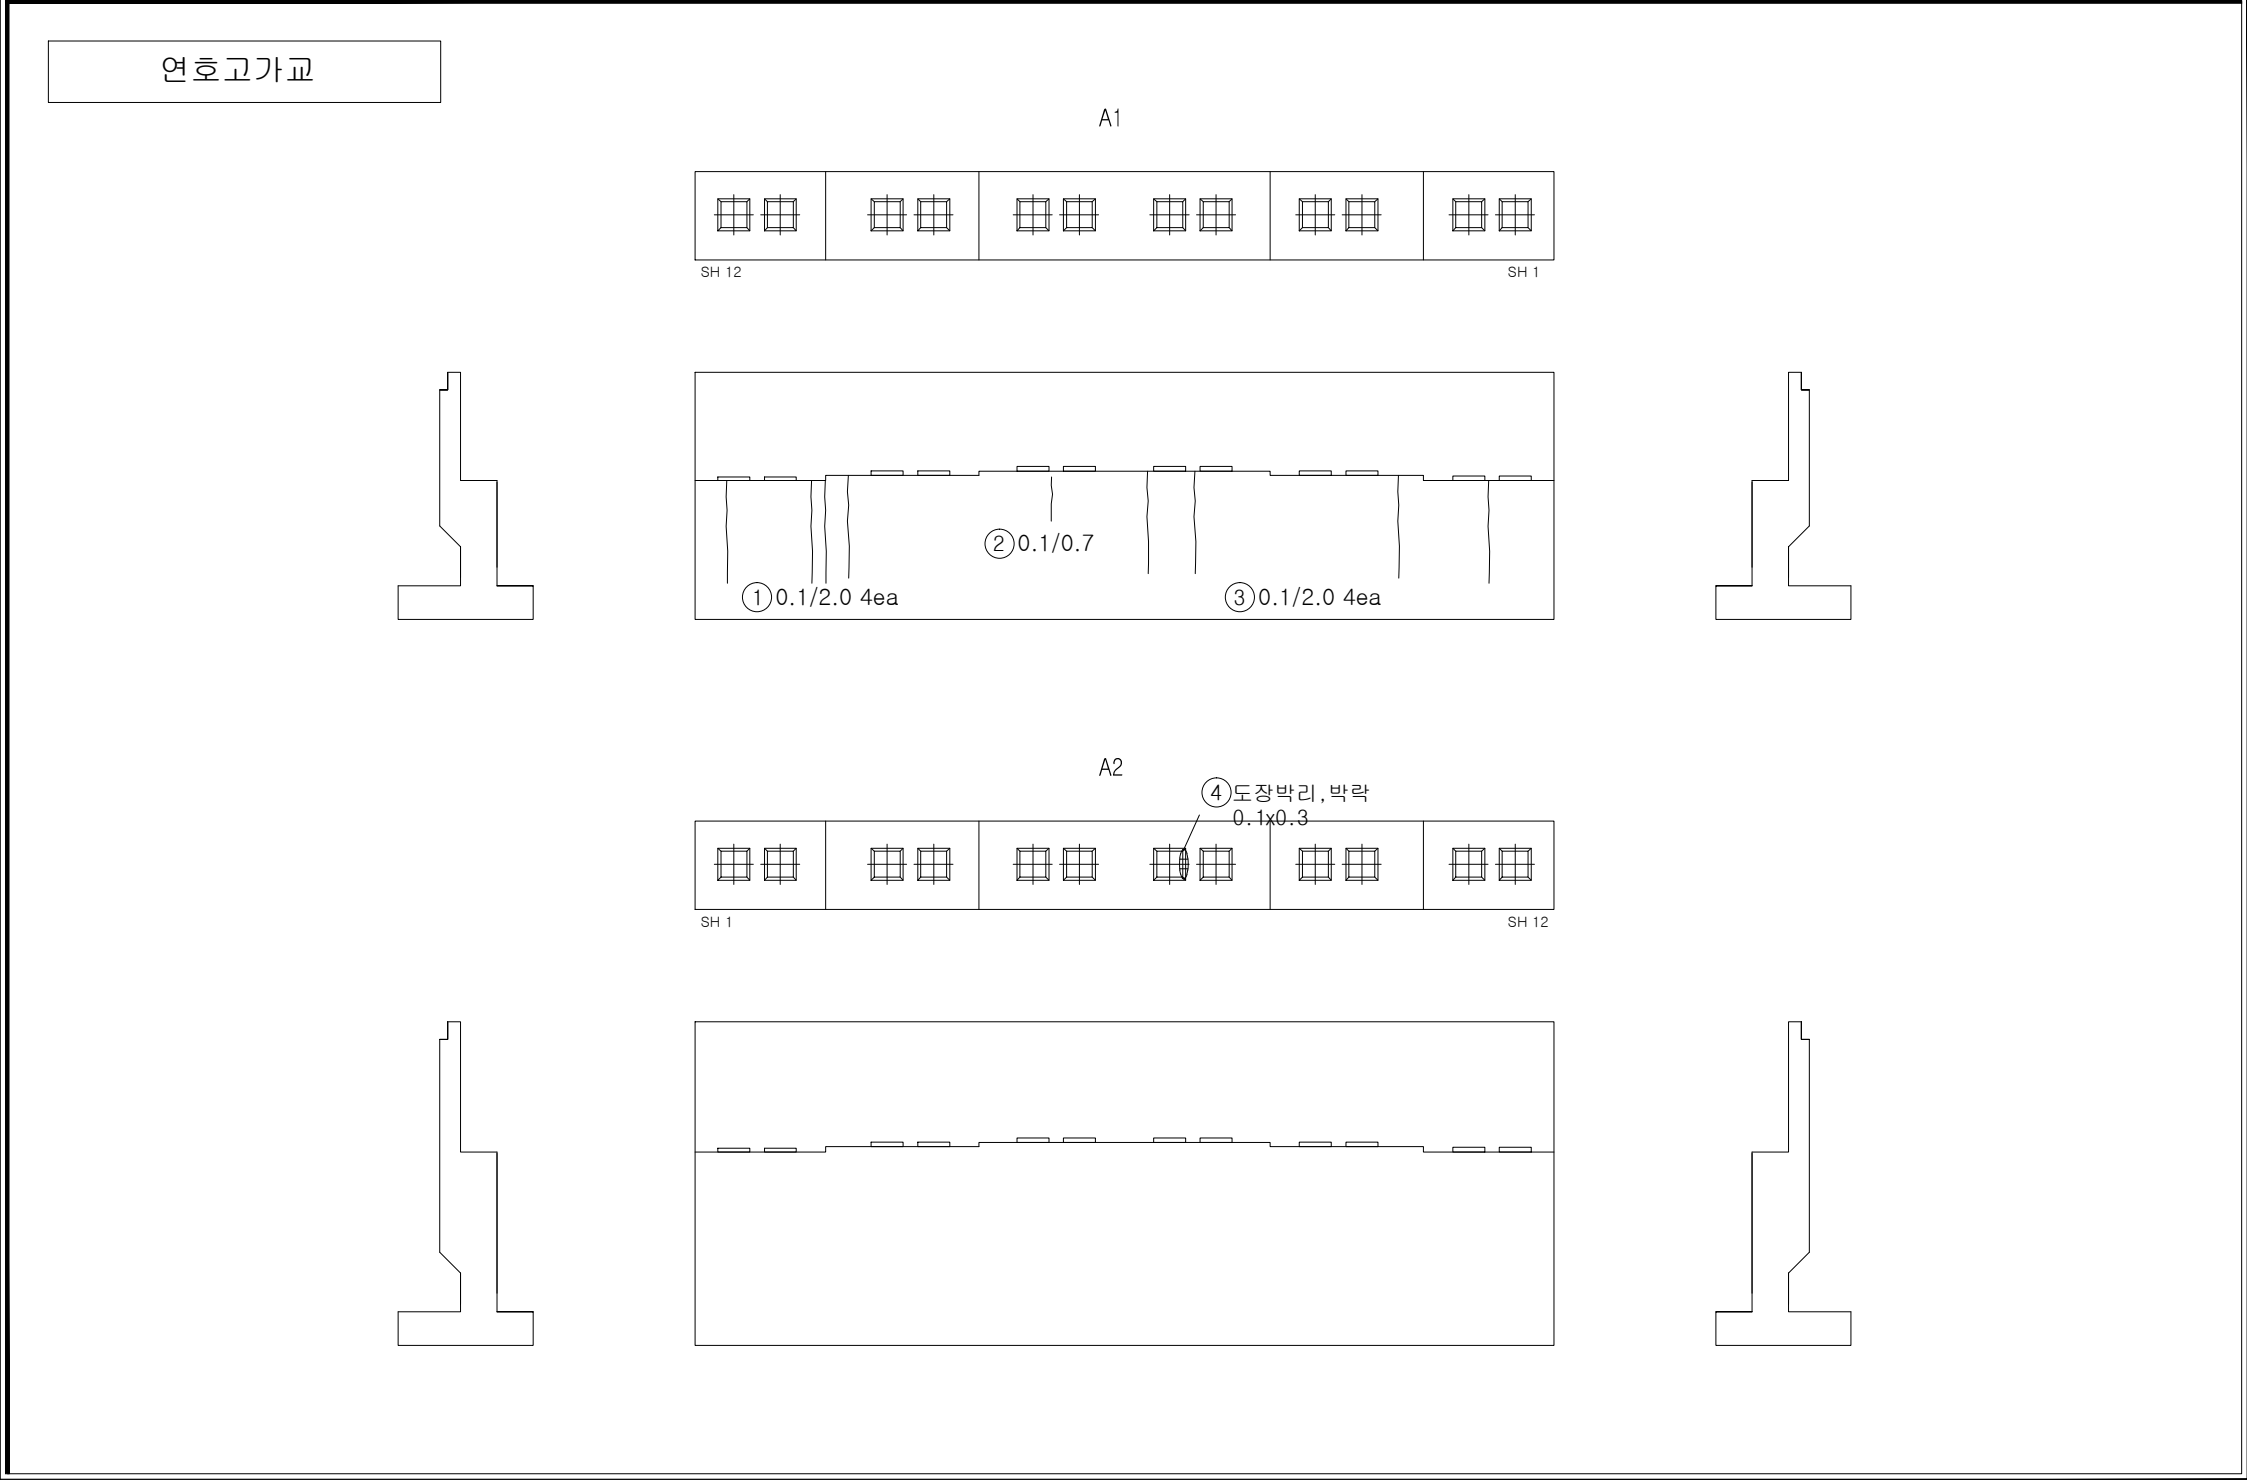
| 손상물량표 | | | | | | | | | | | |
|---|---|---|---|---|---|---|---|---|---|---|---|
| 1 | 신 | 교대 | 균열 | 0.1 | 2.0 | 8.00 | m | 4 | | | 3 |
| 2 | 신 | 교대 | 균열 | 0.1 | 0.7 | 0.70 | m | 1 | | | 3 |
| 3 | 신 | 교대 | 균열 | 0.1 | 2.0 | 8.00 | m | 4 | | | 3 |

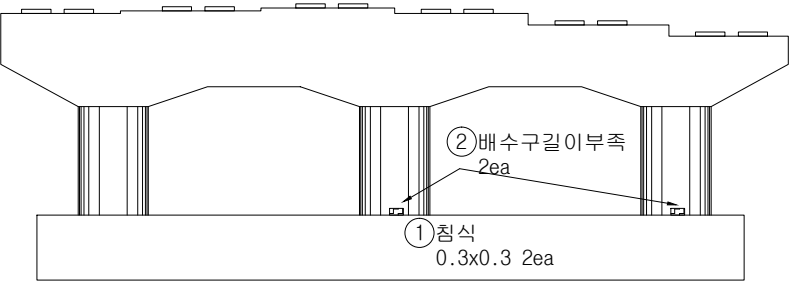
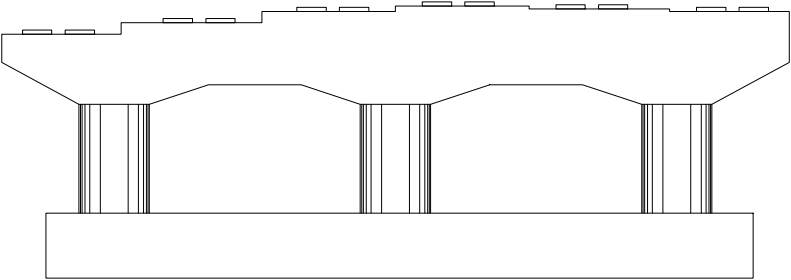
\*교각의 콘크리트 구체 전반에 표면 망상균열(CW=0.1mm)이 간헐적 발생됨

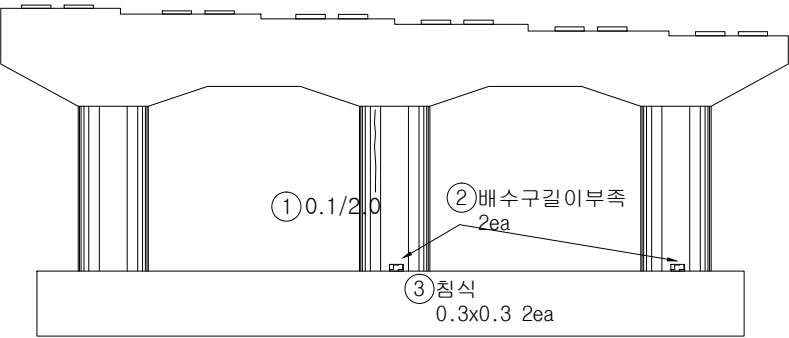
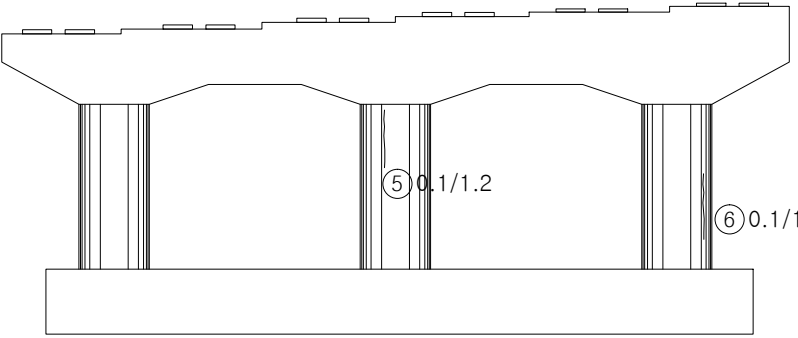
| 손상물량표 | | | | | | | | | | | |
|---|---|---|---|---|---|---|---|---|---|---|---|
| 1 | 신 | 교각 | 균열 | 0.1 | 2.0 | 2.00 | m | 1 | | | 3 |
| 4 | 신 | 교각 | 균열 | 0.1 | 2.0 | 6.00 | m | 3 | | | 3 |

\*교각의 콘크리트 구체 전반에 표면 망상균열(CW=0.1mm)이 간헐적 발생됨

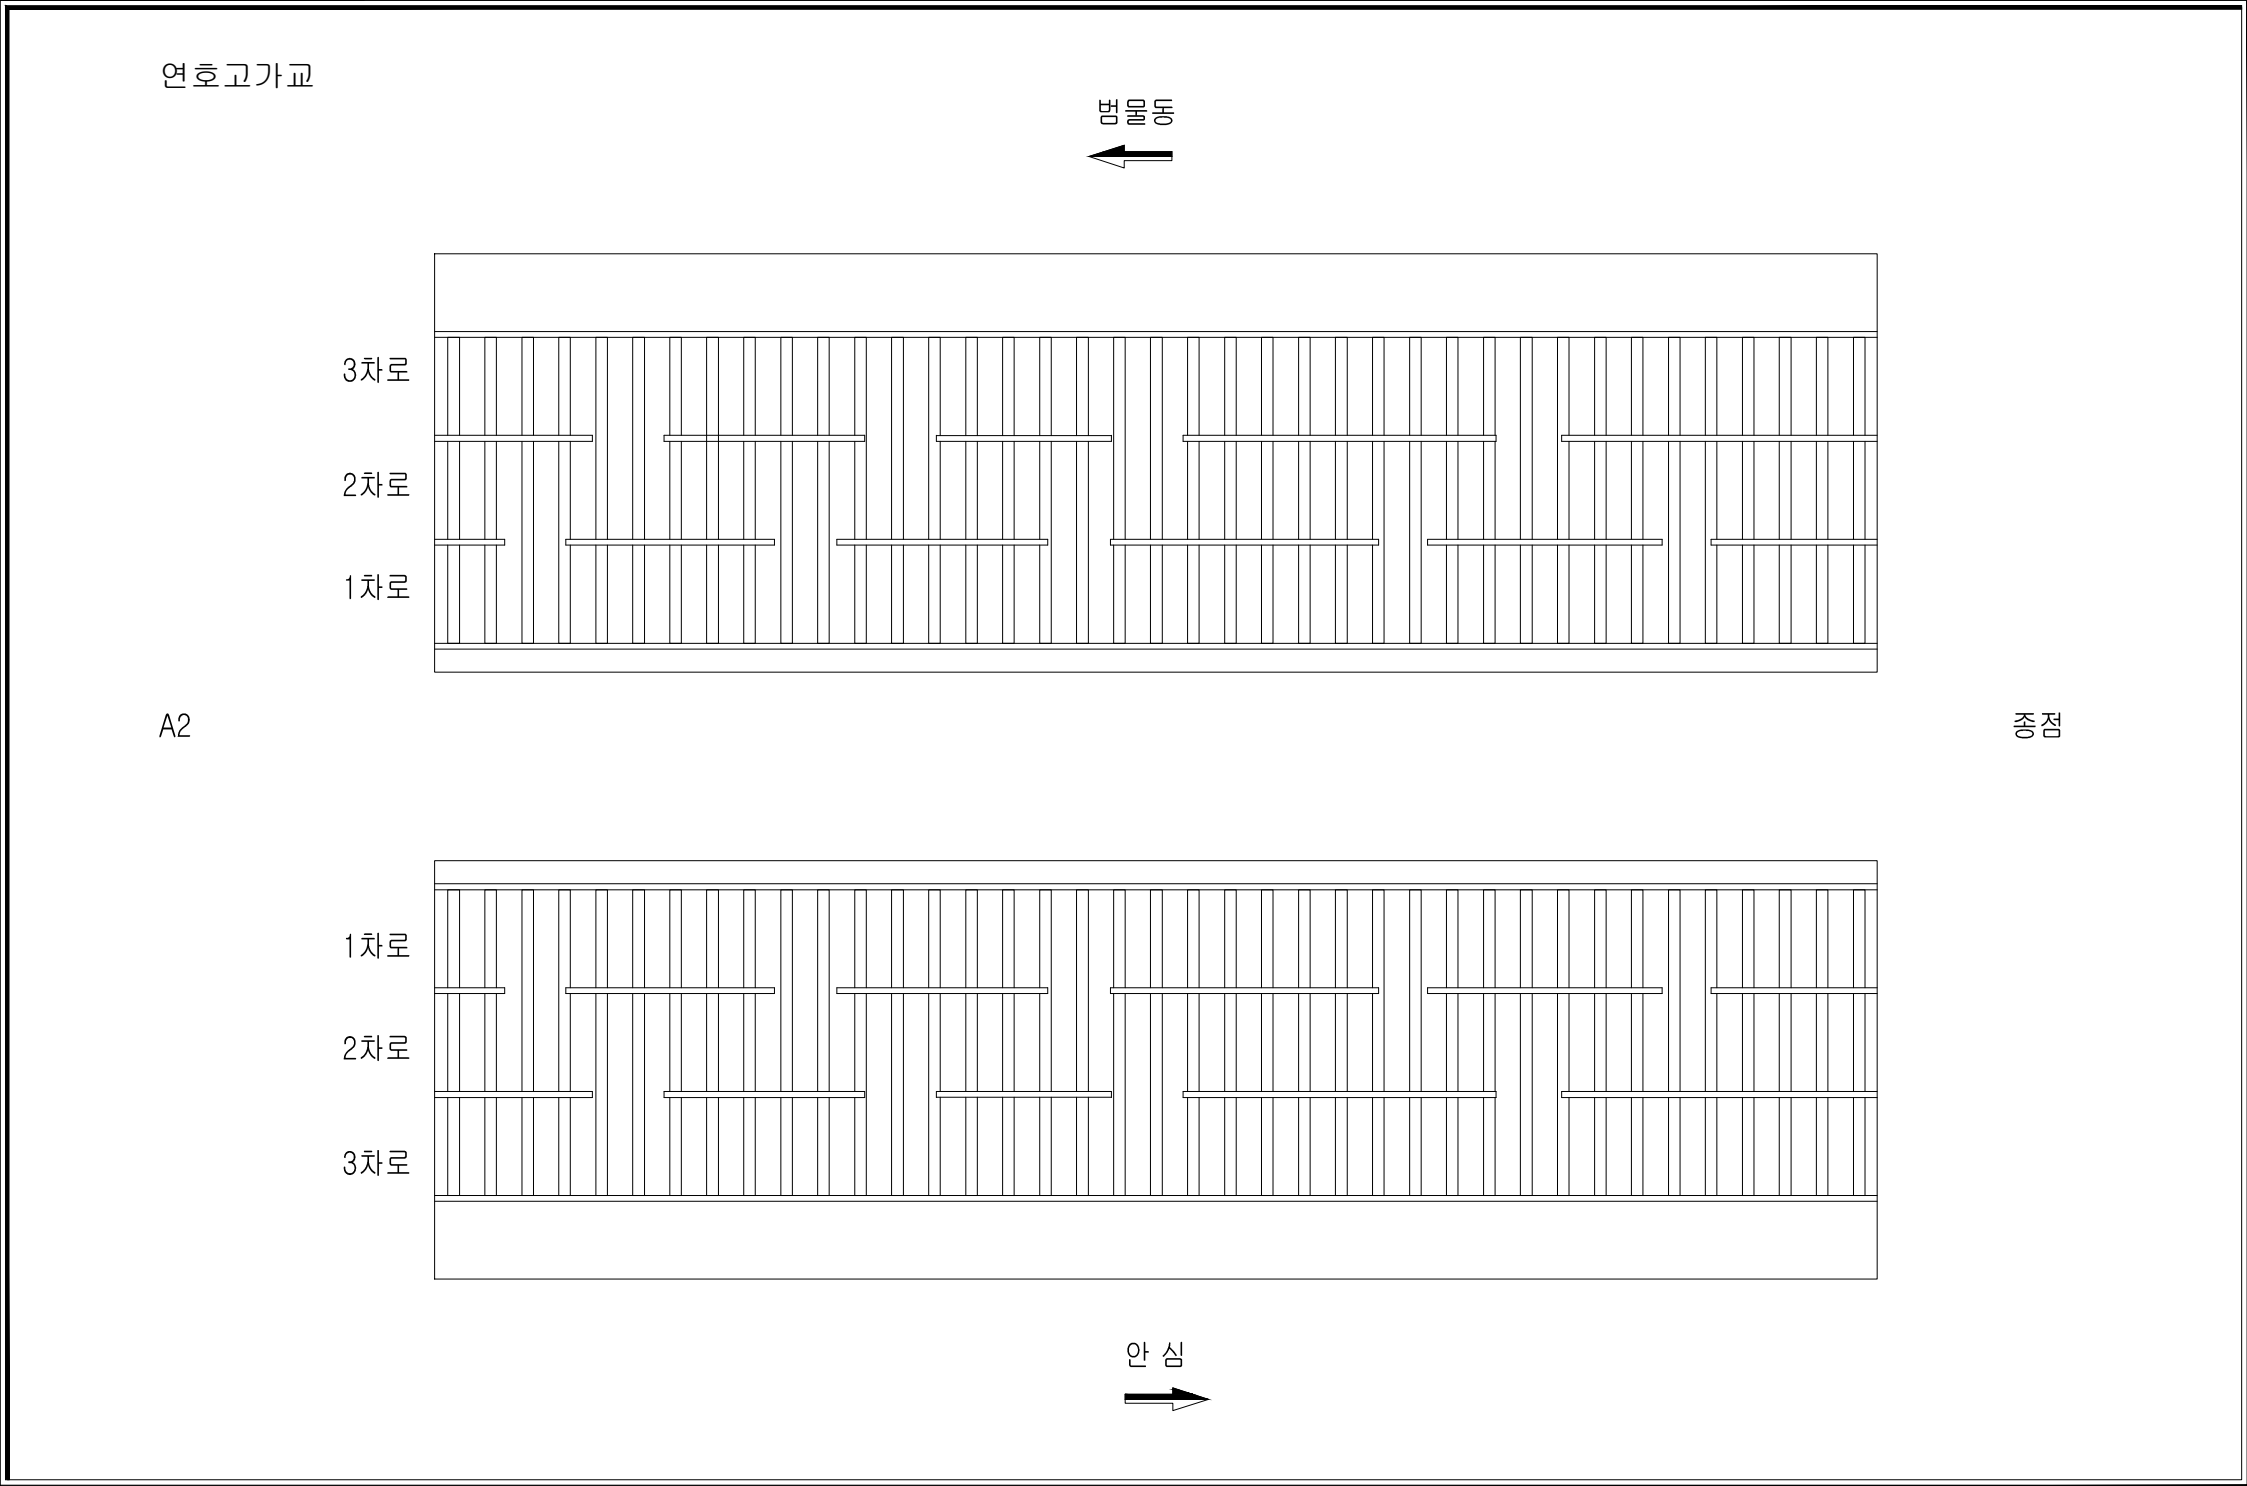
| 손상물량표 | | | | | | | | | | | | | |
|---|---|---|---|---|---|---|---|---|---|---|---|---|---|
| 1 | | | 손상없음 | | | | | | | | | | |
