## 제 2 장 외관조사

# 제2장 외관조사

본 과업의 대상교량인 범안대교는 대구광역시 수성구 가천동에 위치하며, 금호강을 횡단 하는 교량으로 총 11경간의 연장 L=545.0m이며, 형식은 Steel Box Girder교로 시공되어 공용 중에 있다.

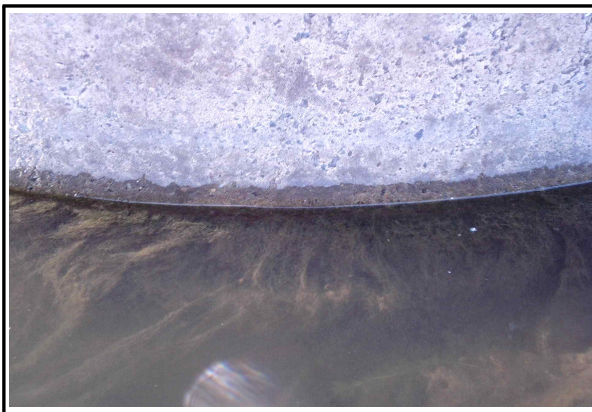
손상위치 : 교각(P7, 안심방향)

손상내용 : 상태양호
