범안대교

[주] 우림 종합 엔지니어링

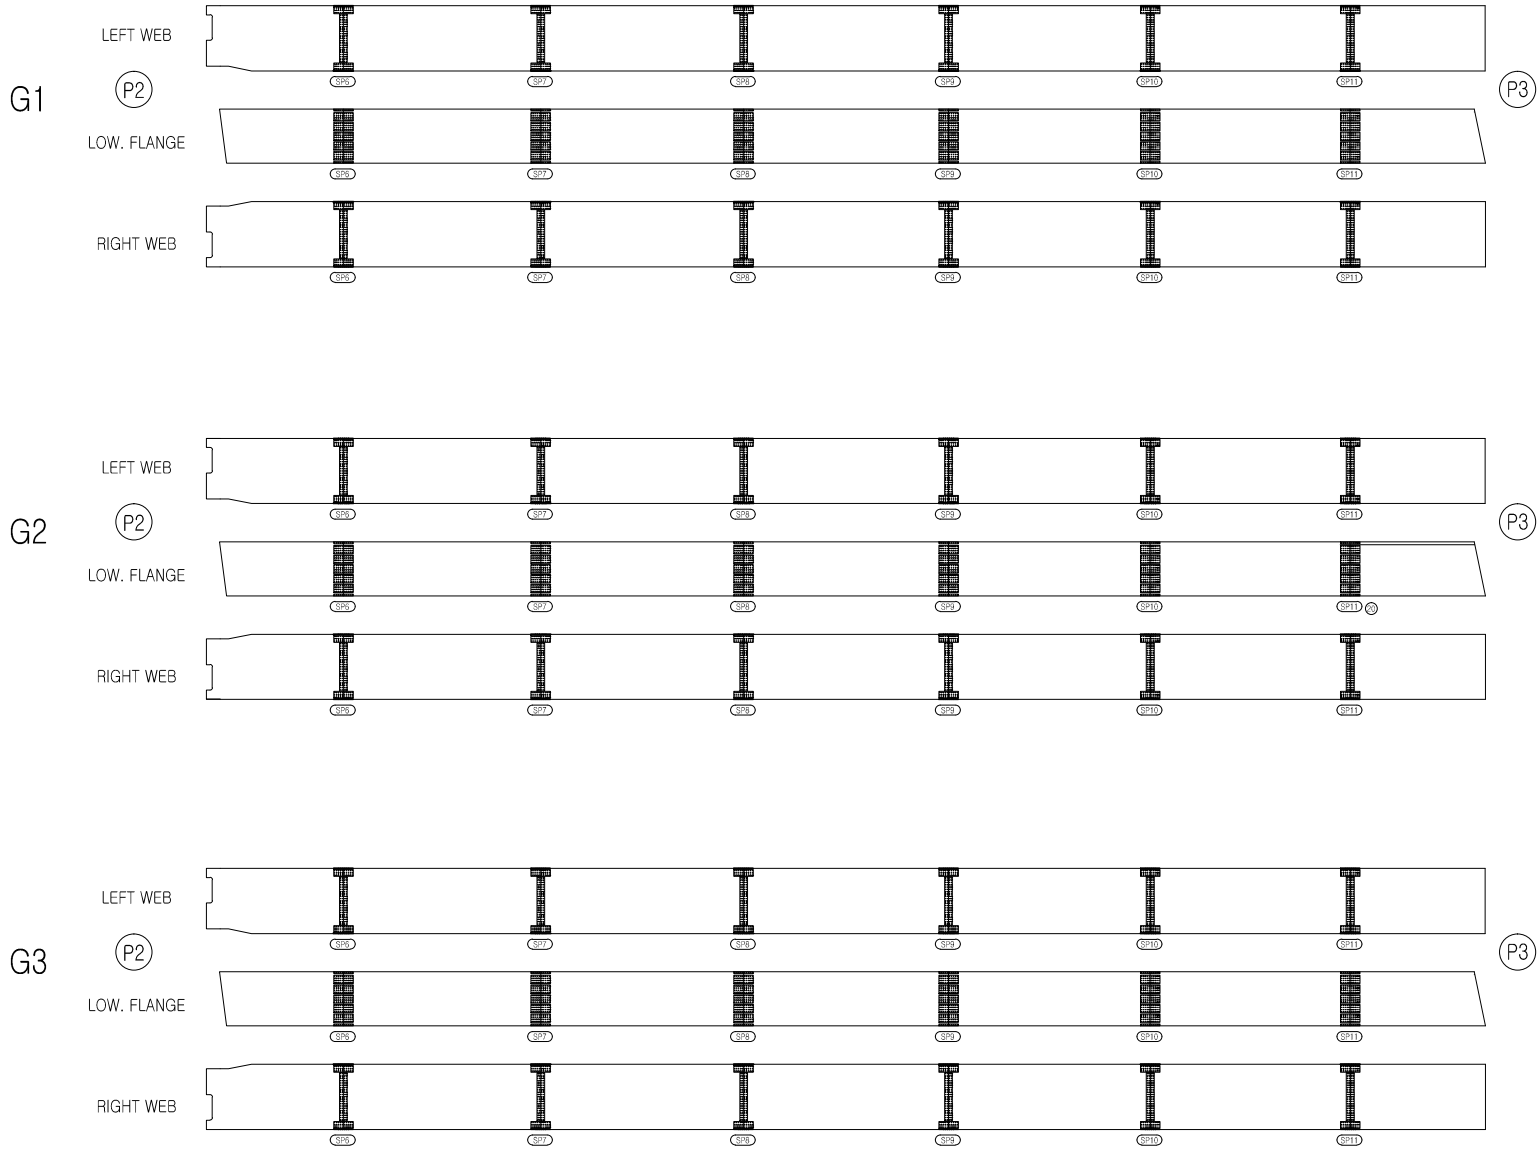
| 일련<br>번호 | 신<br>구 | 부재명<br>(위치) | 결함종류 | 결함 규모 | | | | 최종보수내역 | | | 우선<br>순위 | 비고 |
|---|---|---|---|---|---|---|---|---|---|---|---|---|
| 1 | | | 손상없음 | | | | | | | | | |

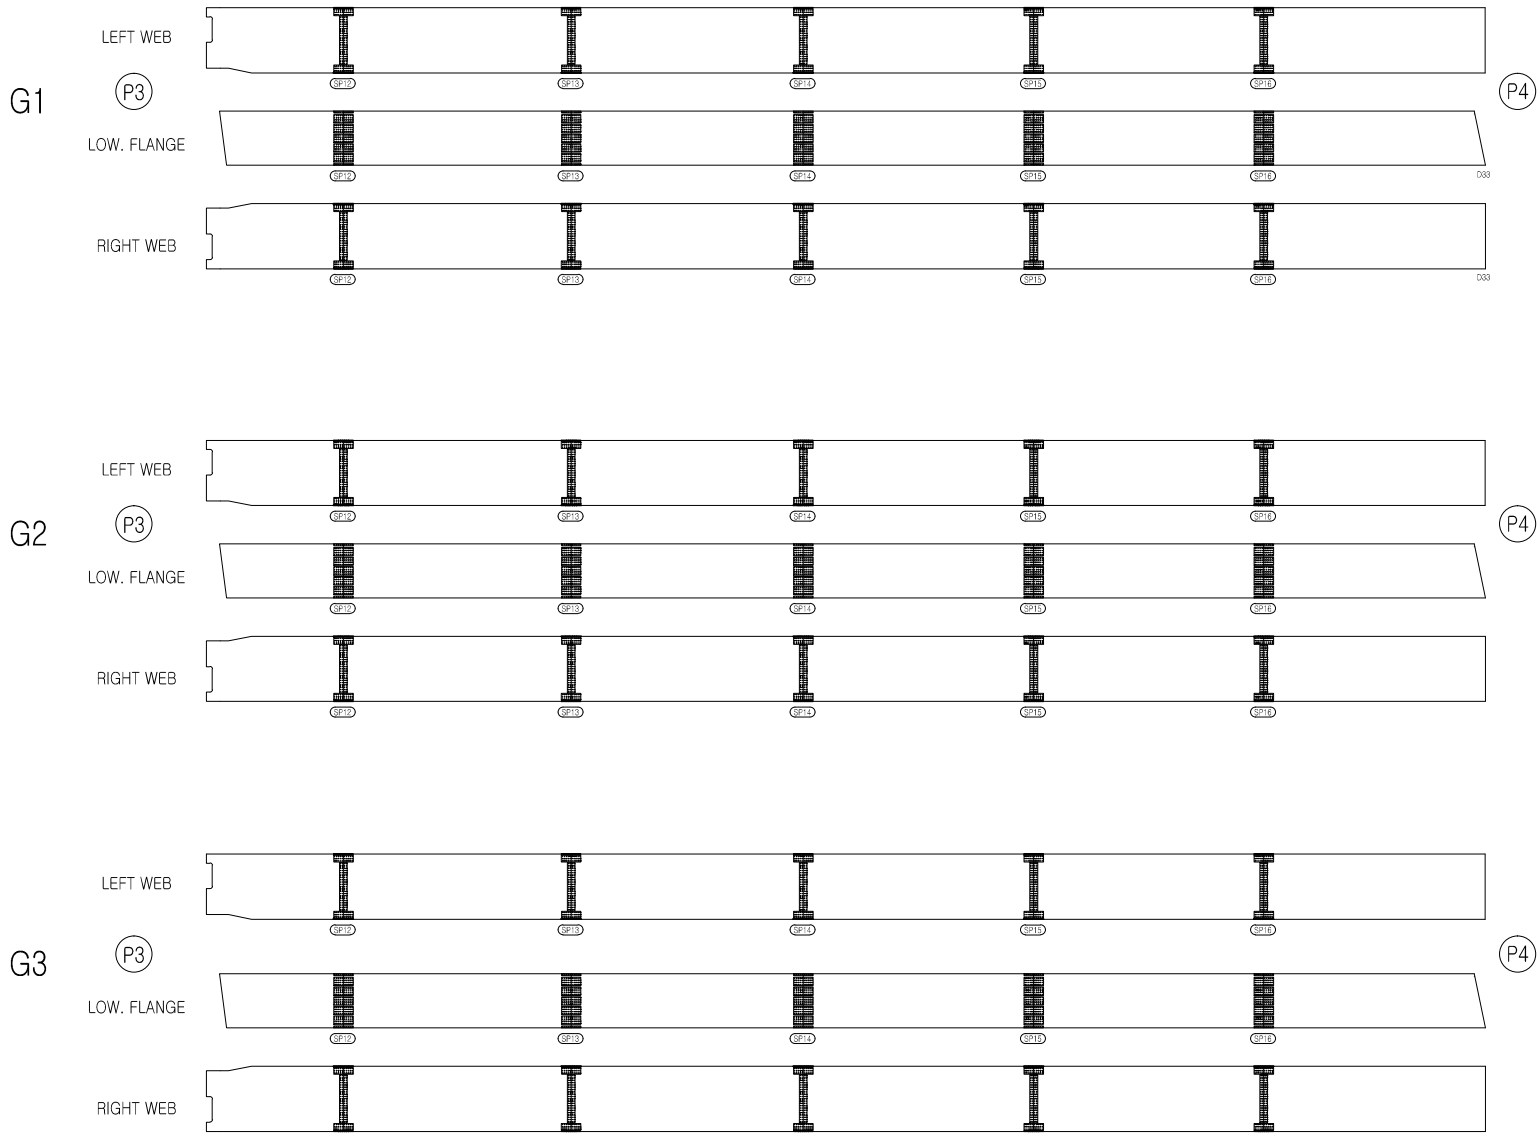
027

| 일련<br>번호 | 구<br>분 | 부재명<br>(위치) | 결함종류 | 결함 규모 | | | | 최종보수내역 | | | 우선<br>순위 | 비고 |
|---|---|---|---|---|---|---|---|---|---|---|---|---|
| 1 | | | 손상없음 | | | | | | | | | |

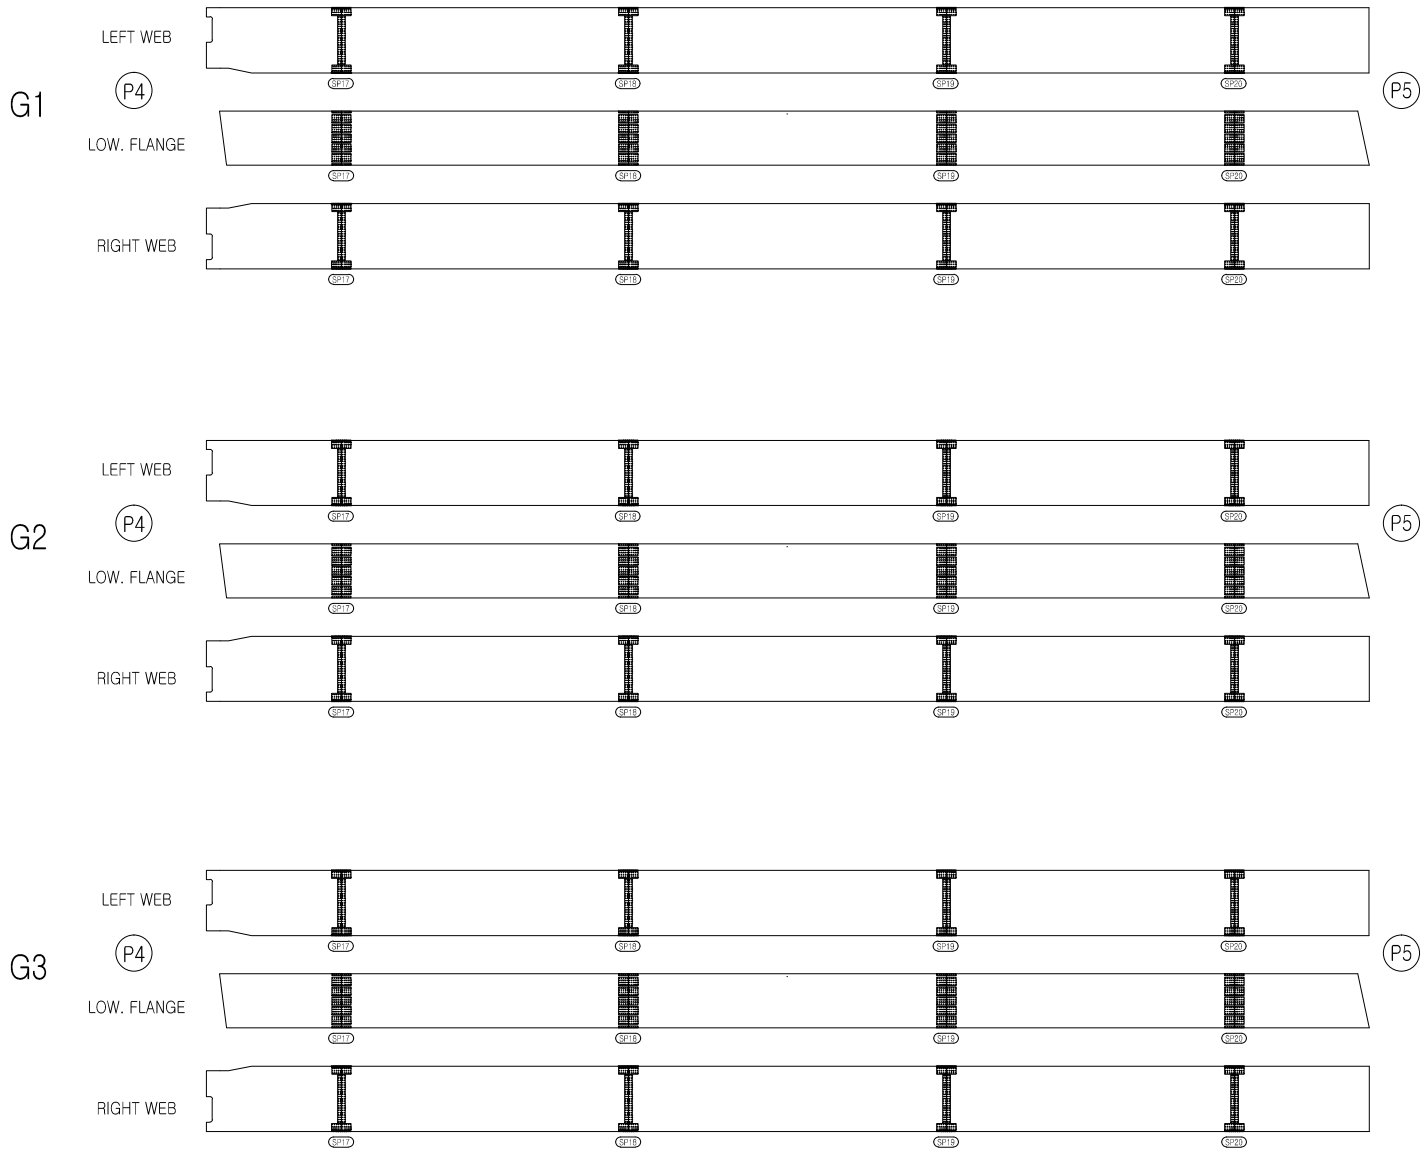
028

| 일련<br>번호 | 구<br>분 | 부재명<br>(위치) | 결함종류 | 결함 규모 | | | | 최종보수내역 | | | 우선<br>순위 | 비고 |
|---|---|---|---|---|---|---|---|---|---|---|---|---|
| 1 | | | 손상없음 | | | | | | | | | |

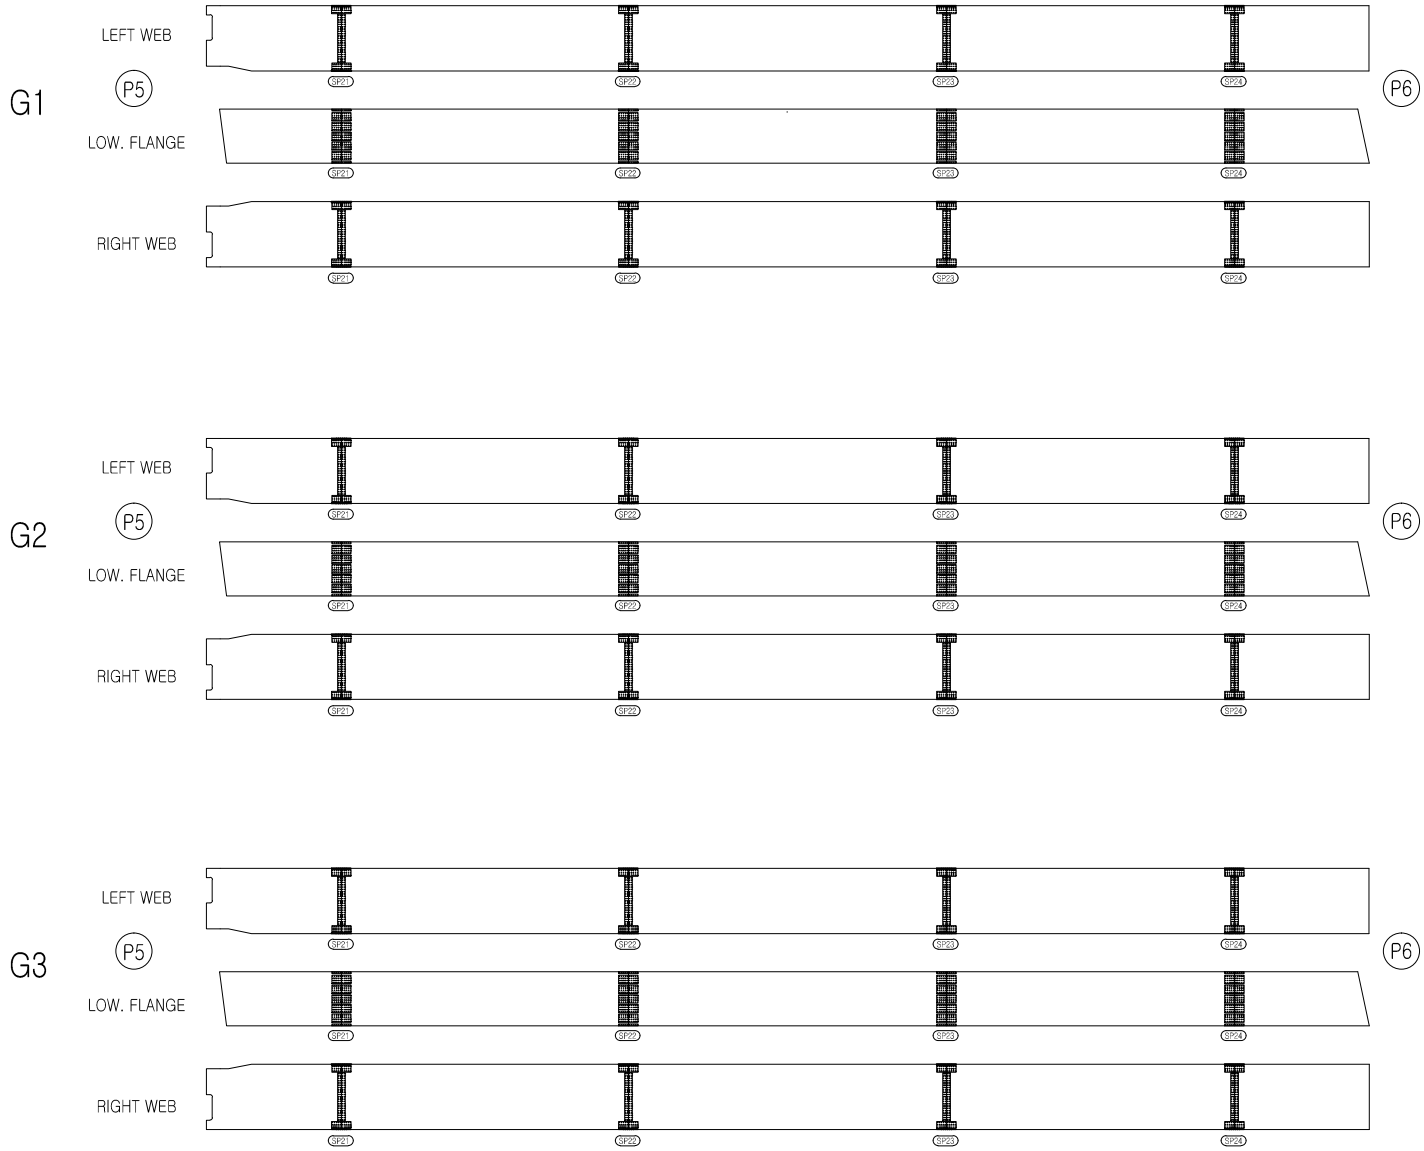
| 일련<br>번호 | 구<br>분 | 부재명<br>(위치) | 결함종류 | 결함 규모 | | | | 최종보수내역 | | | 우선<br>순위 | 비고 |
|---|---|---|---|---|---|---|---|---|---|---|---|---|
| 1 | | | 손상없음 | | | | | | | | | |

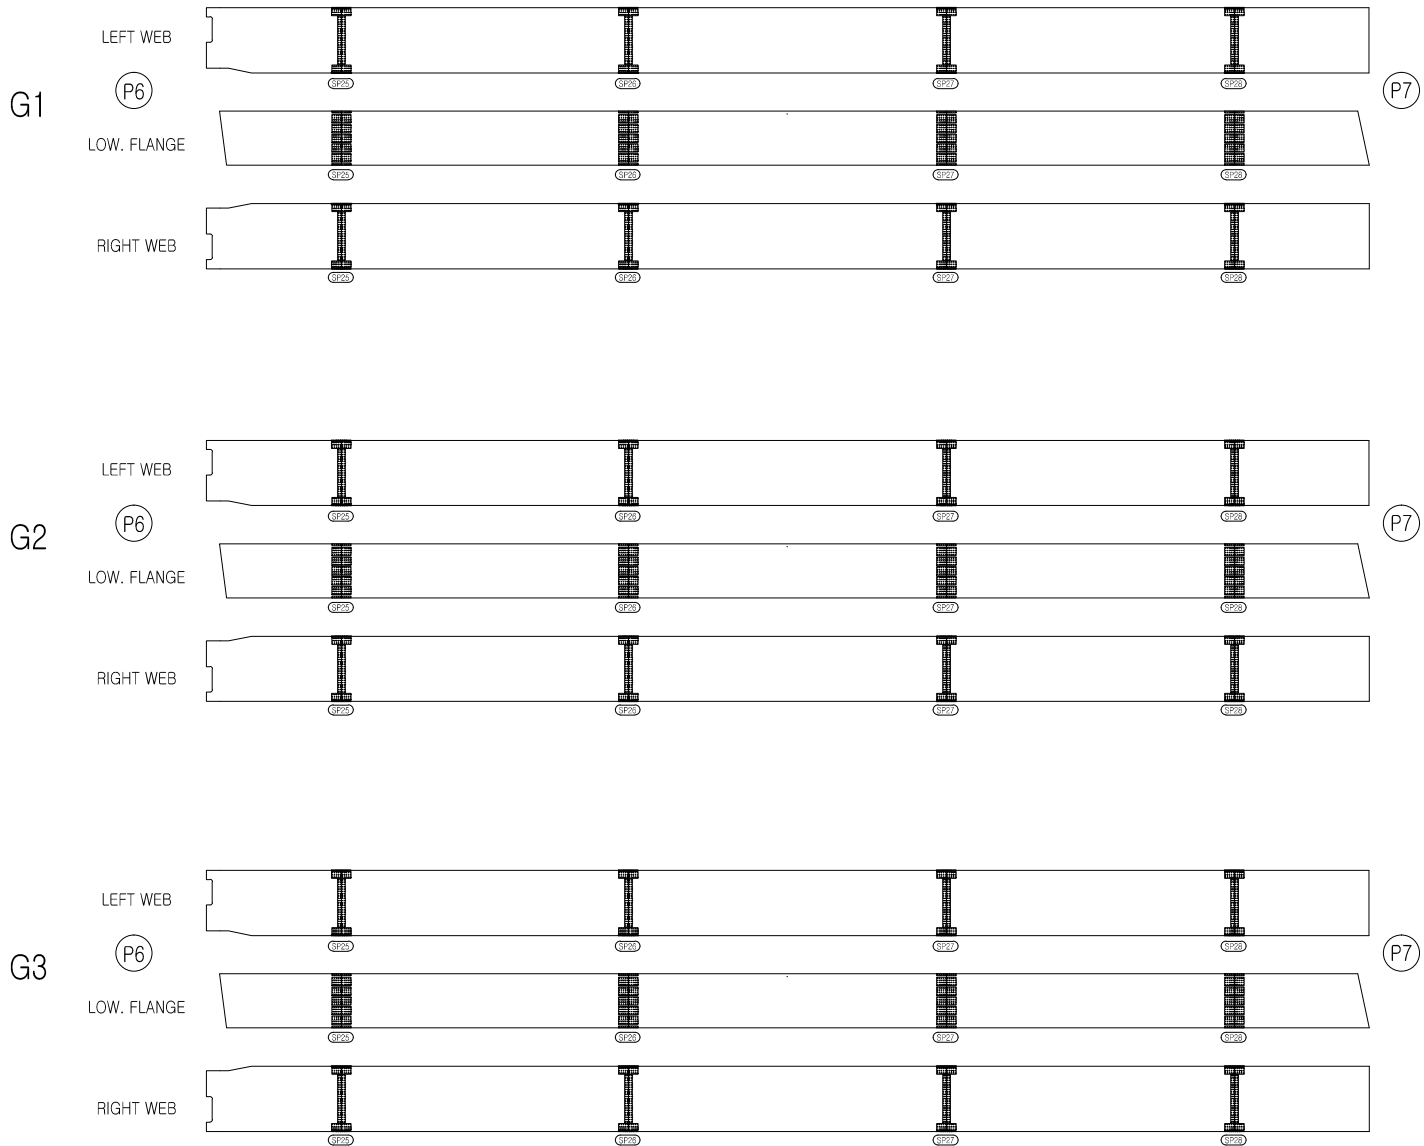
030

| 일련<br>번호 | 구<br>분 | 부재명<br>(위치) | 결함종류 | 결함 규모 | | | | 최종보수내역 | | | 우선<br>순위 | 비고 |
|---|---|---|---|---|---|---|---|---|---|---|---|---|
| 1 | | | 손상없음 | | | | | | | | | |

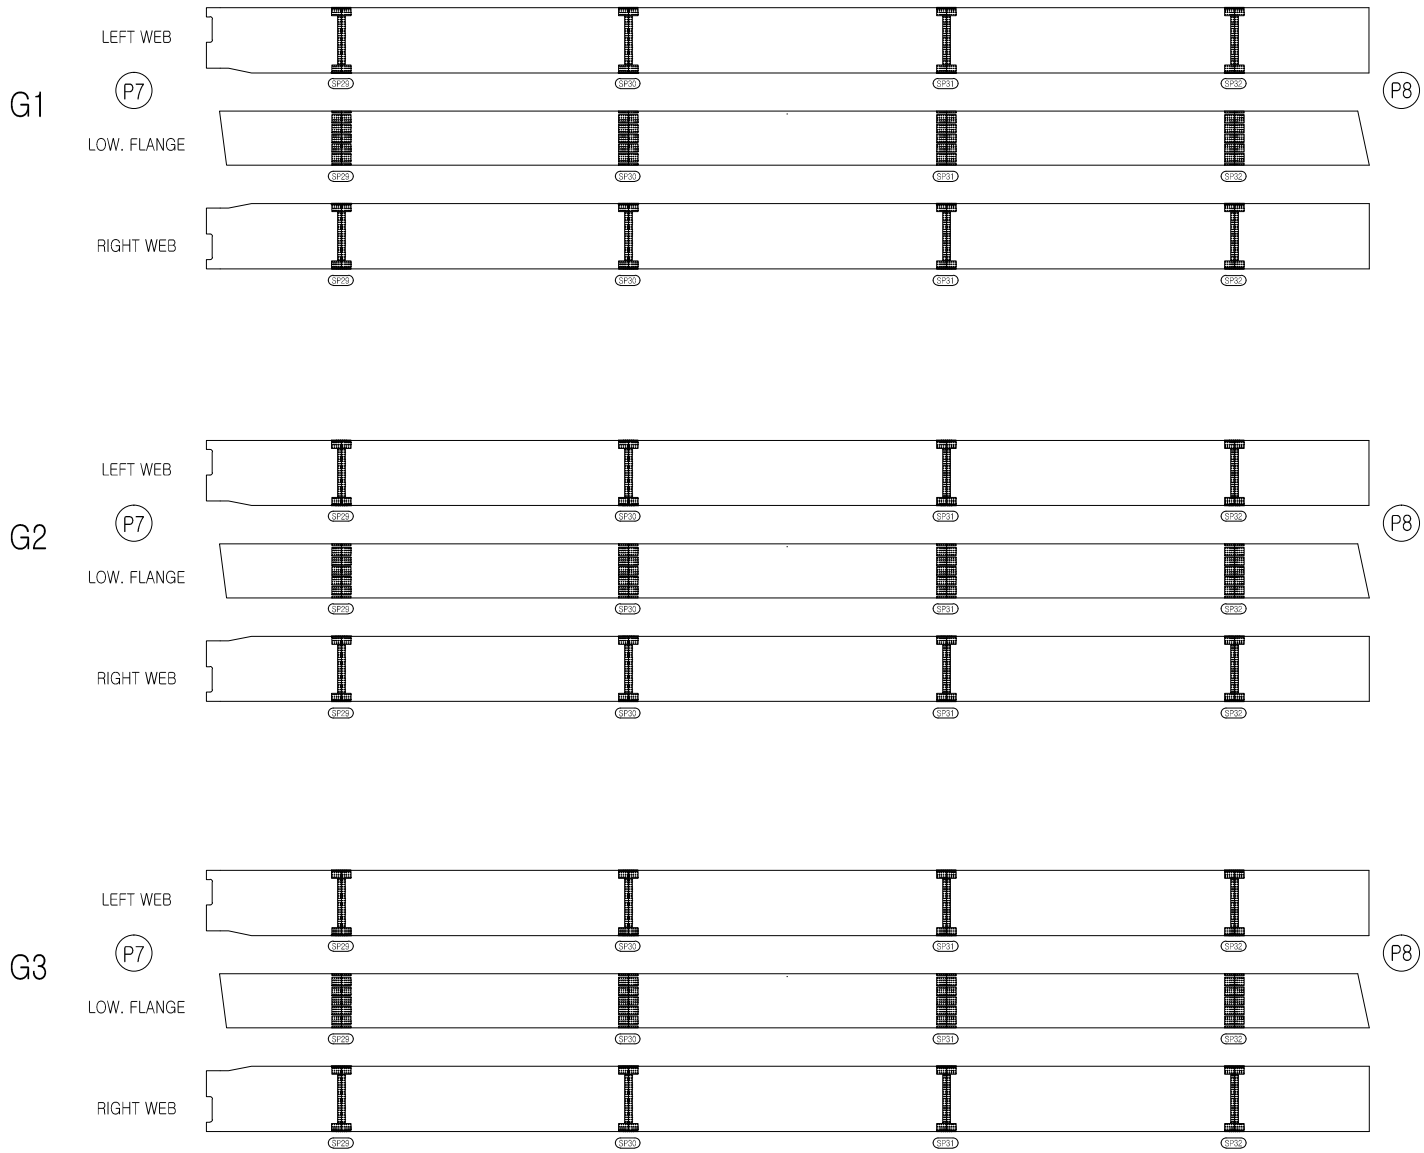
031

| 일련<br>번호 | 구<br>분 | 부재명<br>(위치) | 결함종류 | 결함 규모 | | | | 최종보수내역 | | | 우선<br>순위 | 비고 |
|---|---|---|---|---|---|---|---|---|---|---|---|---|
| 1 | | | 손상없음 | | | | | | | | | |

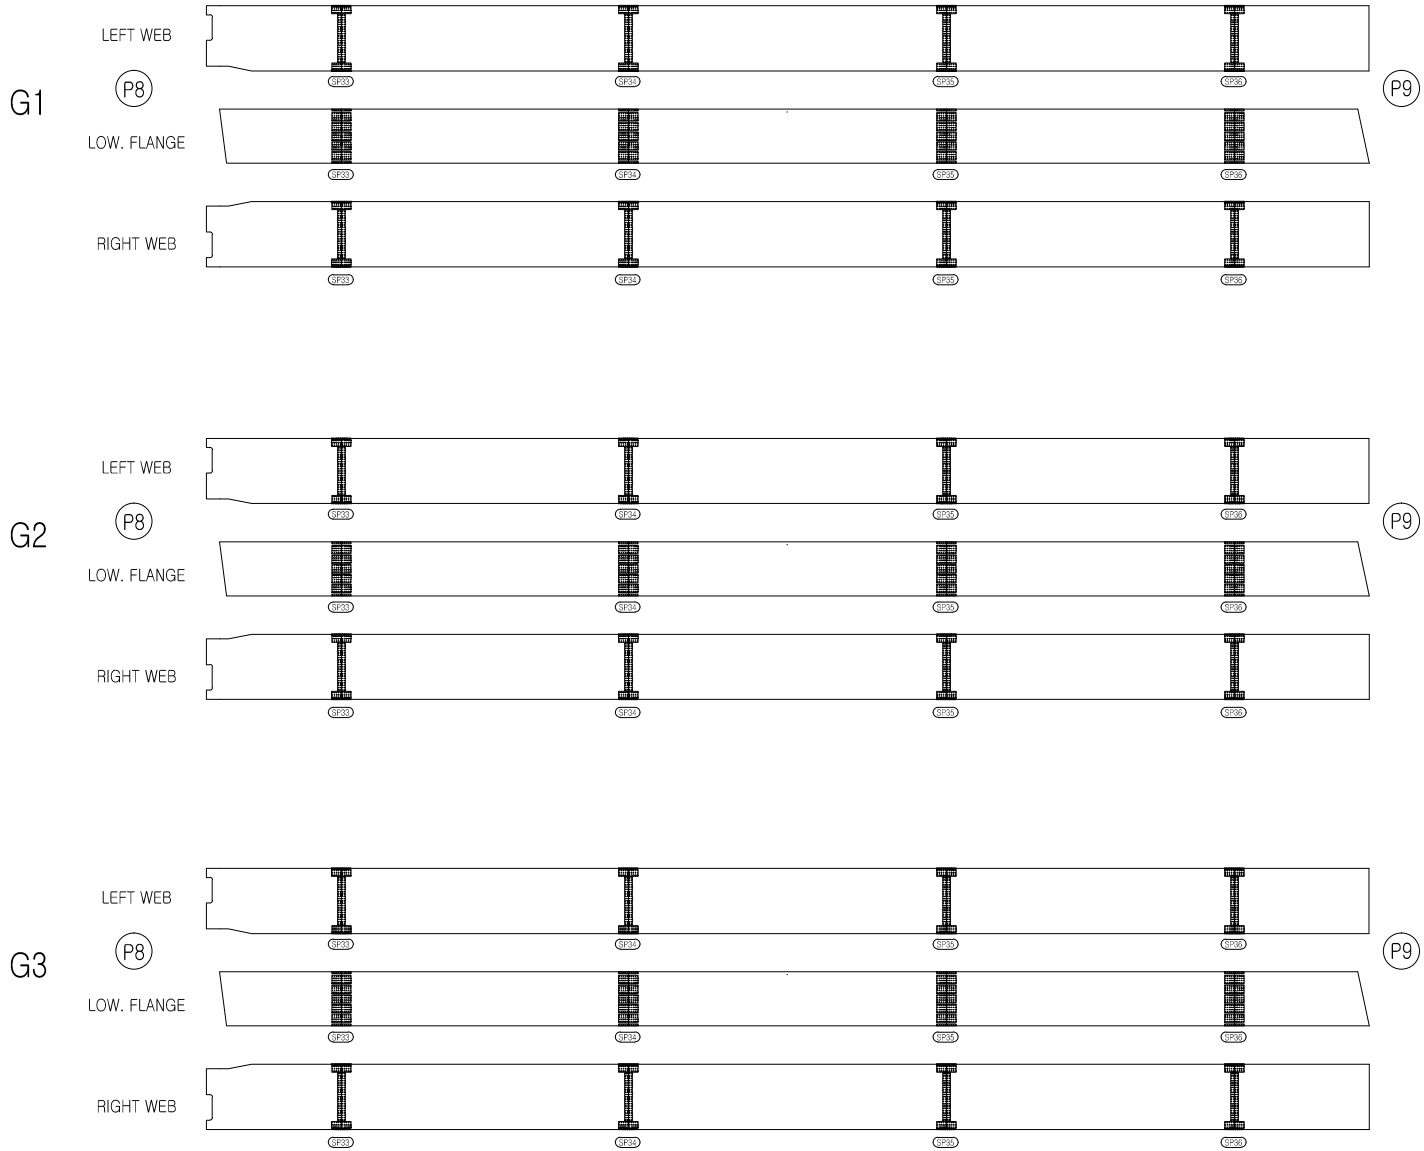
032

| 일련<br>번호 | 신<br>구 | 부재명<br>(위치) | 결함종류 | 결함 규모 | | | | 최종보수내역 | | | 우선<br>순위 | 비고 |
|---|---|---|---|---|---|---|---|---|---|---|---|---|
| 1 | | | 손상없음 | | | | | | | | | |

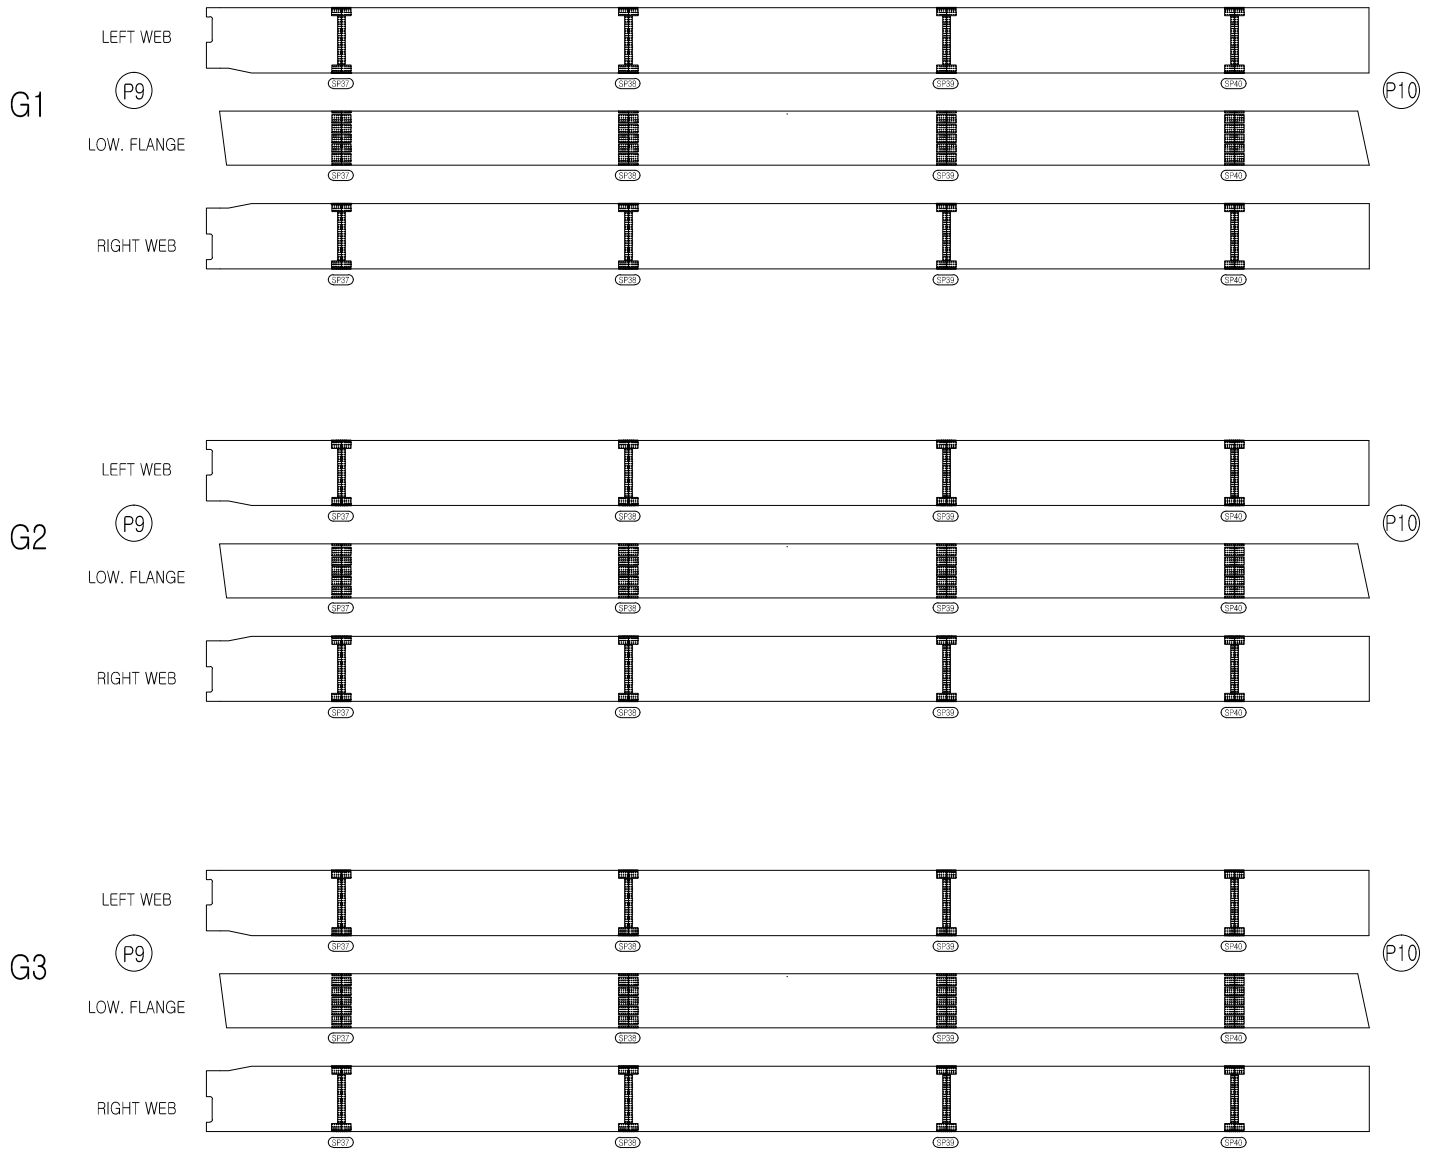
033

| 일련<br>번호 | 구<br>분 | 부재명<br>(위치) | 결함종류 | 결함 규모 | | | | 최종보수내역 | | | 우선<br>순위 | 비고 |
|---|---|---|---|---|---|---|---|---|---|---|---|---|
| 1 | | | 손상없음 | | | | | | | | | |

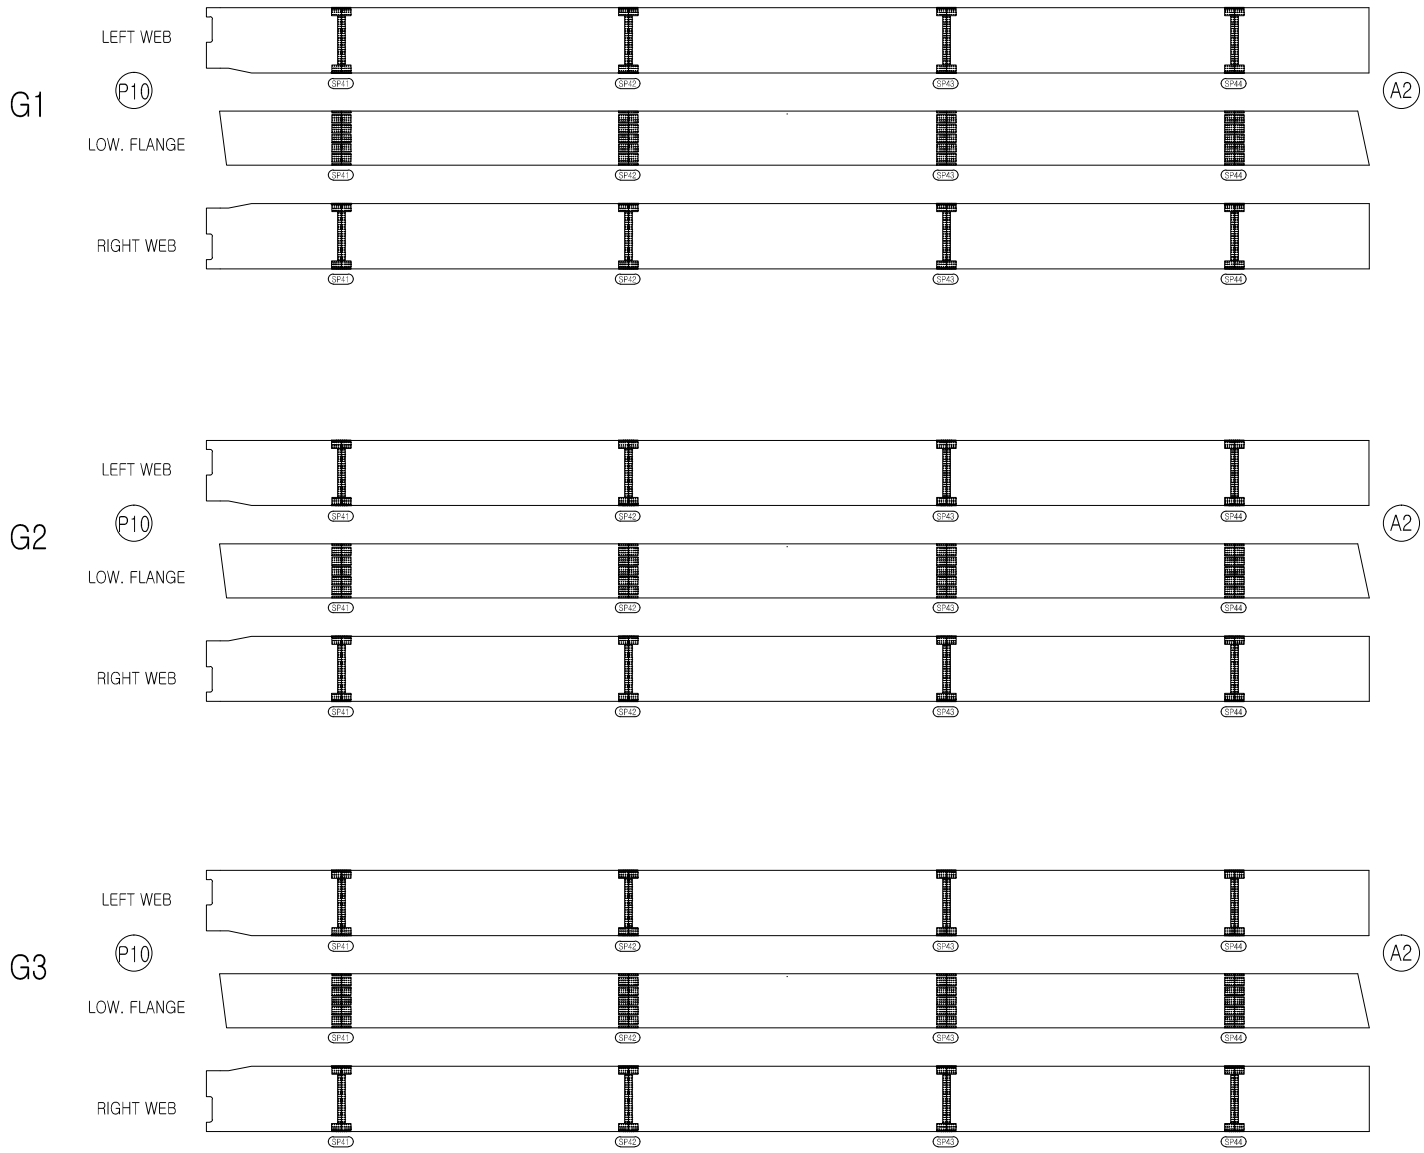
| 일련<br>번호 | 신. 구 | 부재명<br>(위치) | 결함종류 | 결함 규모 | | | | | 최종보수내역 | | | 우선<br>순위 | 비고 |
|---|---|---|---|---|---|---|---|---|---|---|---|---|---|
| 1 | | | 손상없음 | | | | | | | | | | |

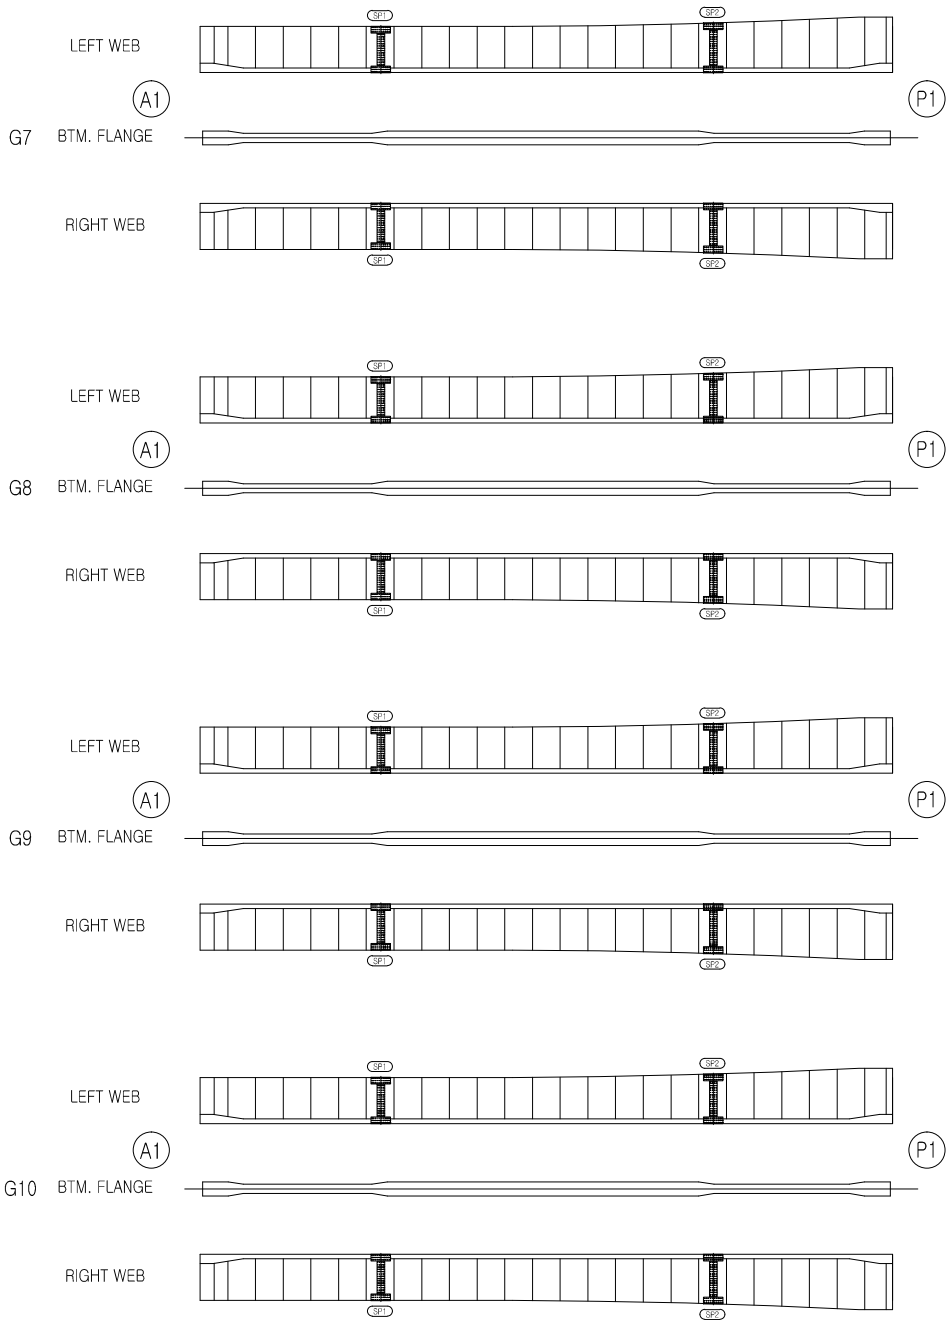
| 일련<br>번호 | 신<br>구 | 부재명<br>(위치) | 결함종류 | 결함 규모 | | | | 최종보수내역 | | 우선<br>순위 | 비고 |
|---|---|---|---|---|---|---|---|---|---|---|---|
| 1 | | | 손상없음 | | | | | | | | |

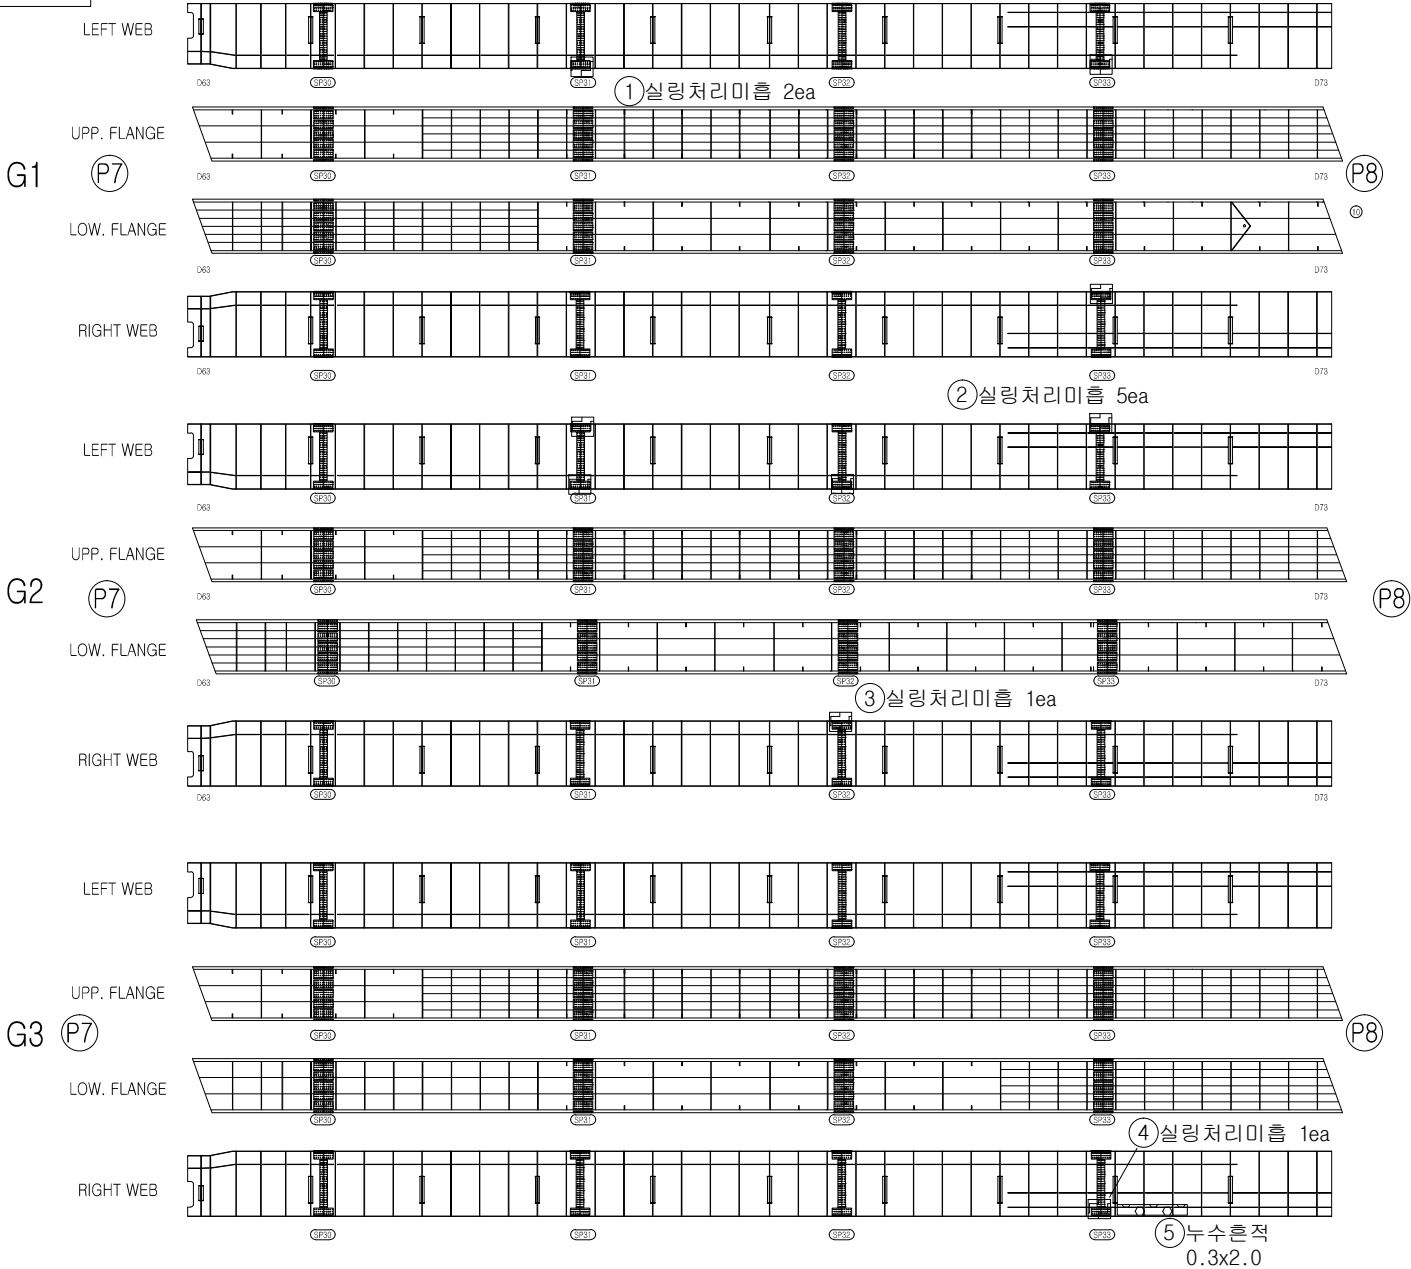
| 일련<br>번호 | 구<br>분 | 부재명<br>(위치) | 결함종류 | 결함규모 | | | | 최종보수내역<br>년월 | 최종보수<br>방법/자재명/수량 | 우선<br>순위 | 비고 |
|---|---|---|---|---|---|---|---|---|---|---|---|
| 5 | 신 | 주형내부 | 누수흔적 | 0.3 | 2.0 | 0.60 | m <sup>2</sup> | 1 | | - | |

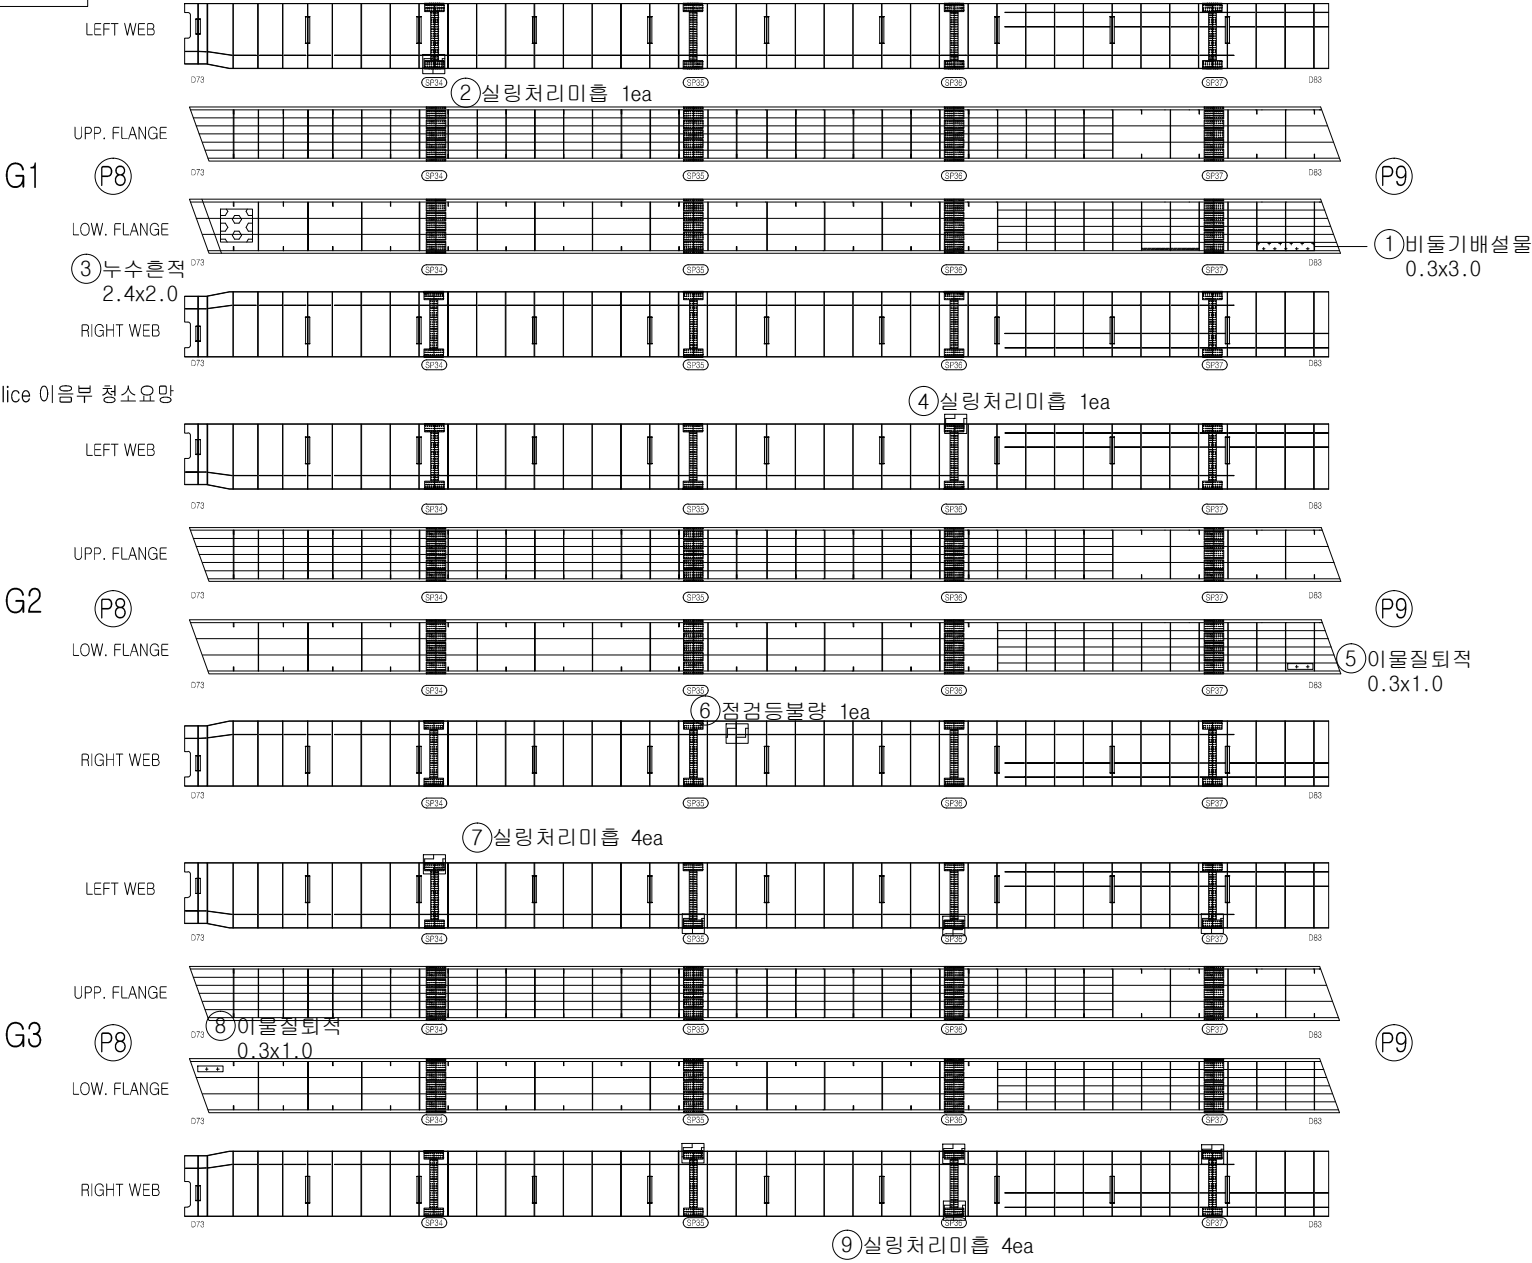
| 일련<br>번호 | 구<br>분 | 부재명<br>(위치) | 결함종류 | 결함규모 | | | | 개소 | 최종보수내역 | | 우선<br>순위 | 비고 |
|---|---|---|---|---|---|---|---|---|---|---|---|---|
| 3 | 신 | 주형내부 | 누수흔적 | 2.4 | 2.0 | 4.80 | ㎡ | 1 | | | - | |

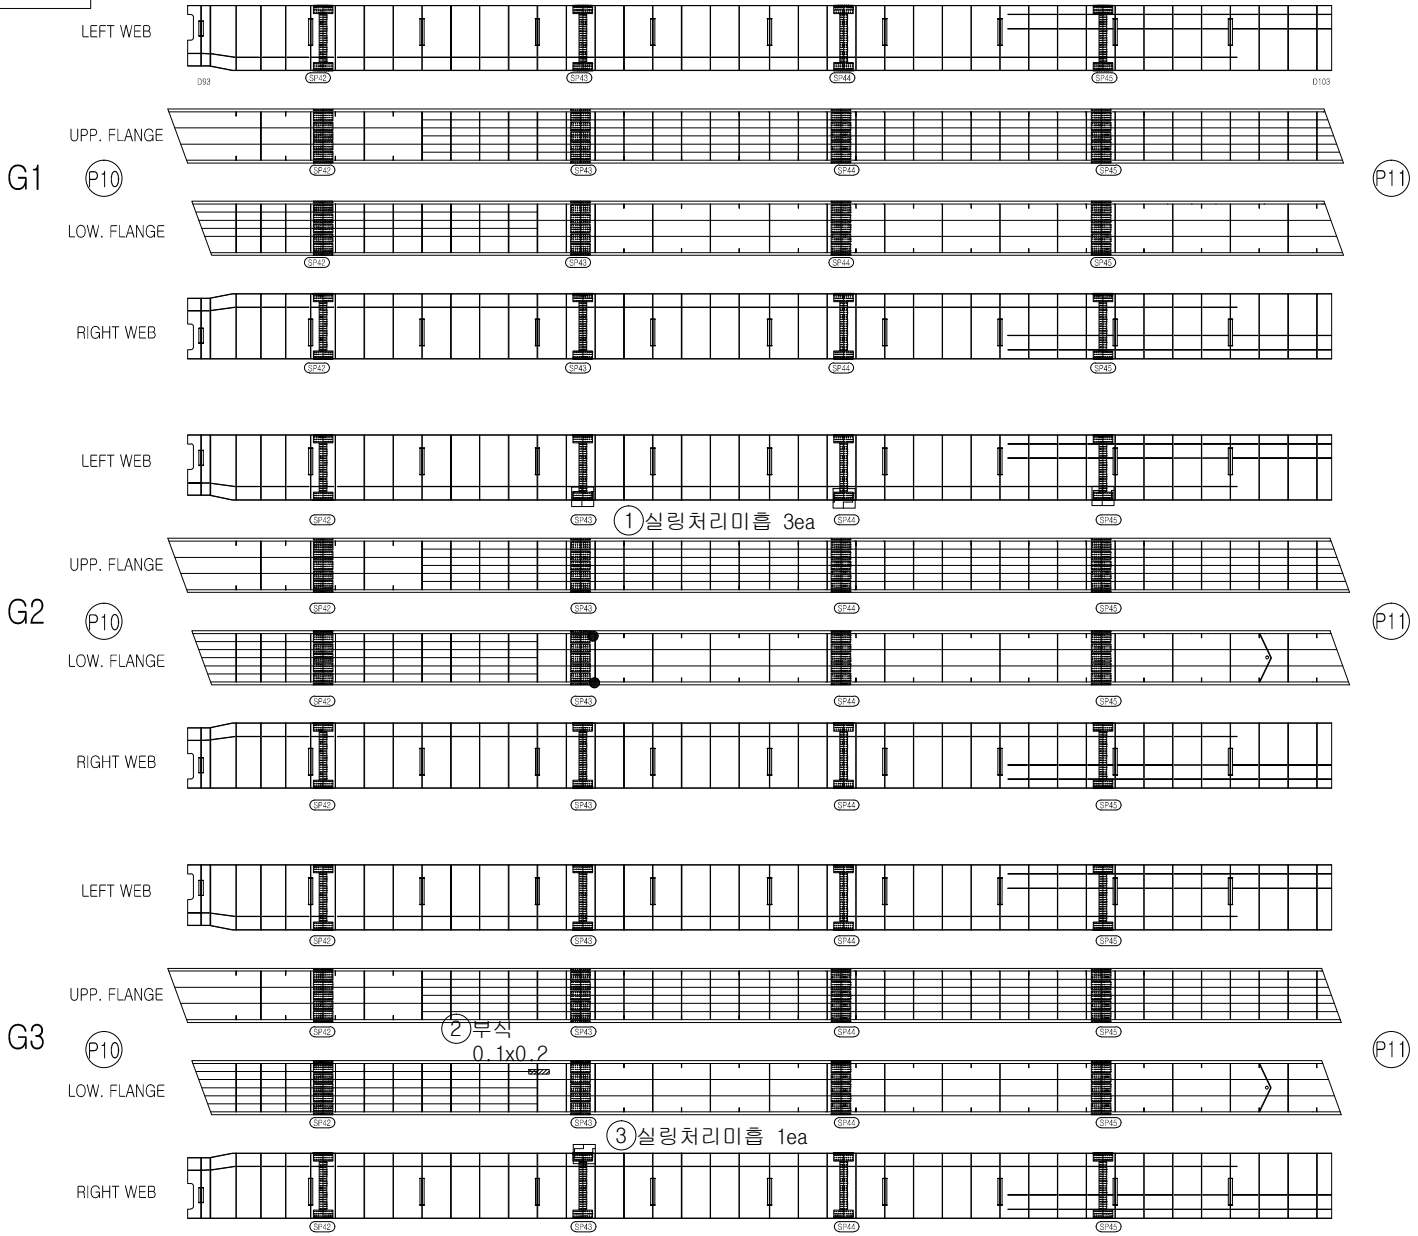
| 일련<br>번호 | 구<br>분 | 부재명<br>(위치) | 결함종류 | 결함 규모 | | | | 최종보수내역<br>년월 | 유선<br>순위 | 비고 |
|---|---|---|---|---|---|---|---|---|---|---|
| 2 | 신 | 주형내부 | 부식 | 0.1 | 0.2 | 0.02 | m <sup>2</sup> | 1 | 1 | |
