범안대교

[주] 우림 종합 엔지니어링

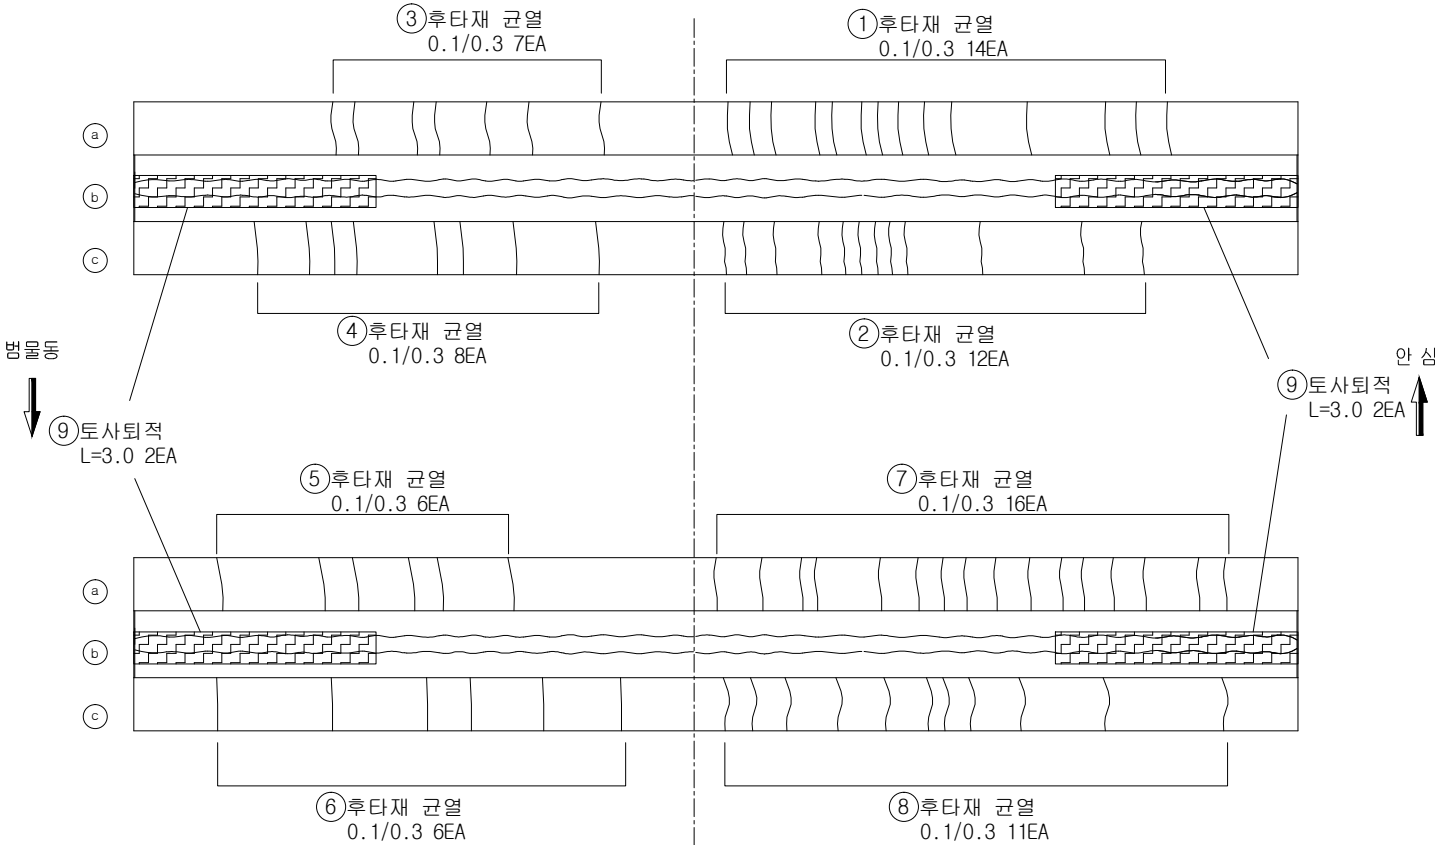
신축이음장치

| 일련<br>번호 | 구<br>분 | 부재명<br>(위치) | 결함종류 | 결함구호 | | | | 최종보수내역 | | | 우선<br>순위 | 비고 |
|---|---|---|---|---|---|---|---|---|---|---|---|---|
| 1 | 구 | 신축이음 | 후타재 균열 | 0.1 | 0.3 | 4.20 | m | 14 | | | 3 | |
| 2 | 구 | 신축이음 | 후타재 균열 | 0.1 | 0.3 | 3.60 | m | 12 | | | 3 | |
| 3 | 구 | 신축이음 | 후타재 균열 | 0.1 | 0.3 | 2.10 | m | 7 | | | 3 | |
| 4 | 구 | 신축이음 | 후타재 균열 | 0.1 | 0.3 | 2.40 | m | 8 | | | 3 | |
| 5 | 구 | 신축이음 | 후타재 균열 | 0.1 | 0.3 | 1.80 | m | 6 | | | 3 | |
| 6 | 구 | 신축이음 | 후타재 균열 | 0.1 | 0.3 | 1.80 | m | 6 | | | 3 | |
| 7 | 구 | 신축이음 | 후타재 균열 | 0.1 | 0.3 | 4.80 | m | 16 | | | 3 | |
| 8 | 구 | 신축이음 | 후타재 균열 | 0.1 | 0.3 | 3.30 | m | 11 | | | 3 | |

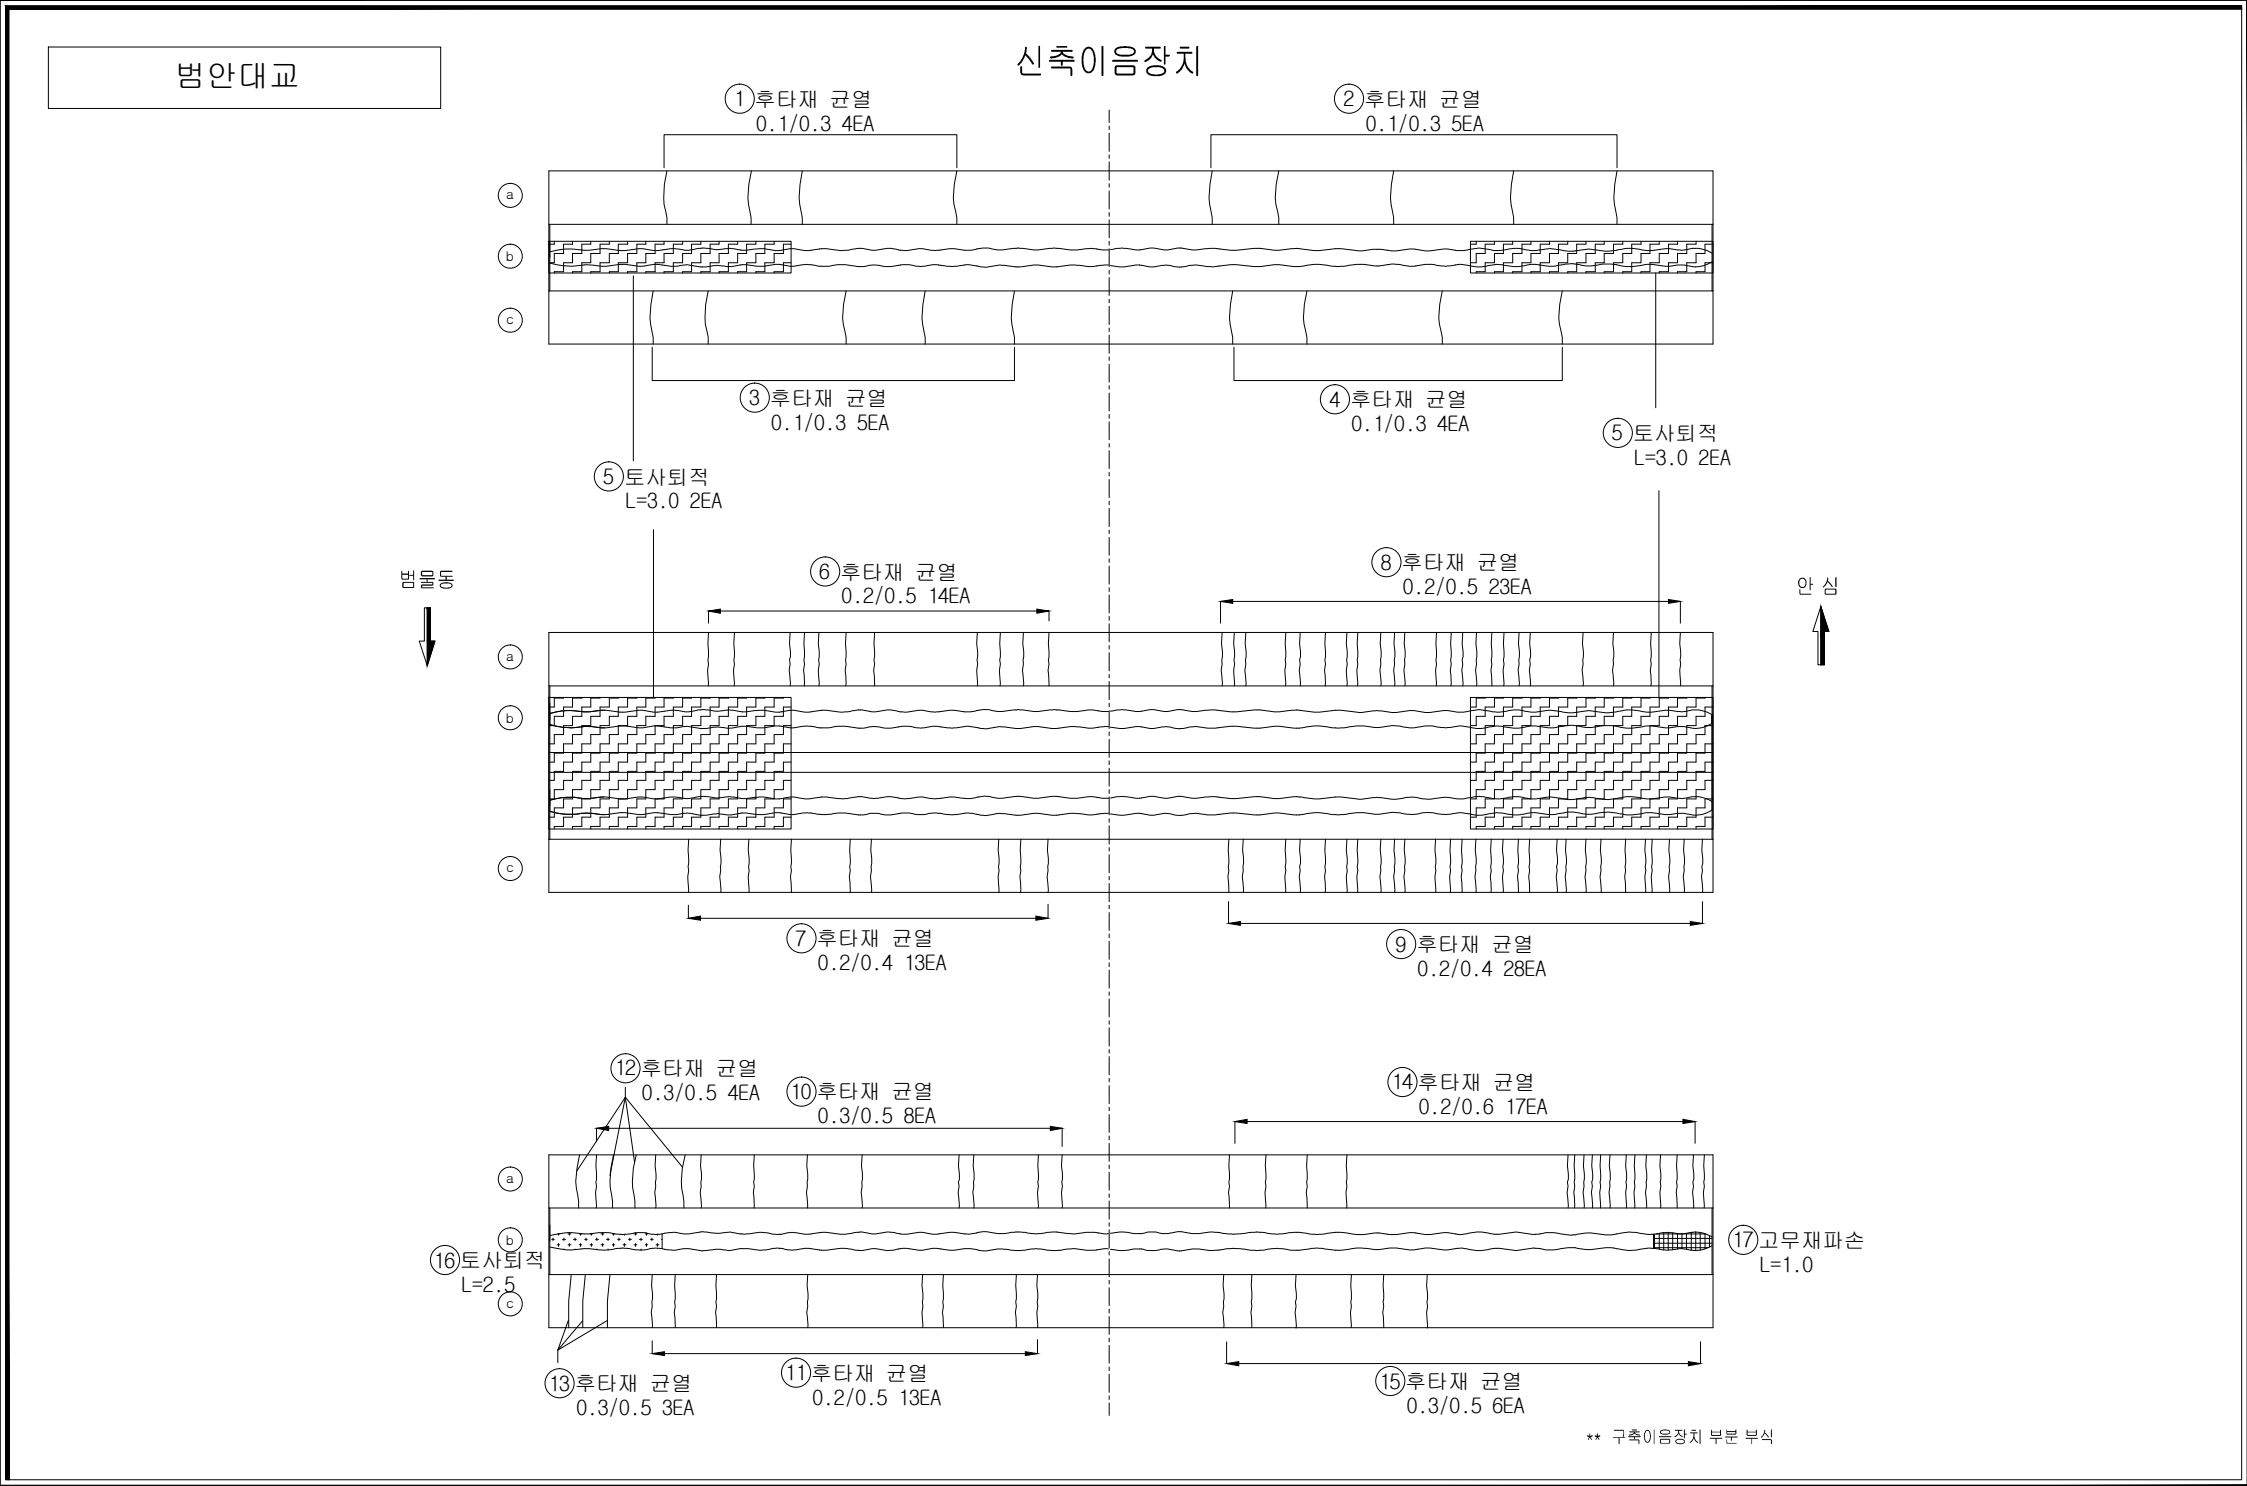
| 일련<br>번호 | 구<br>분 | 부재명<br>(위치) | 결함종류 | 결함규모 | | | | 개소 | 최종보수내역<br>년월 공법명/자재명/수량 | 우선<br>순위 | 비고 |
|---|---|---|---|---|---|---|---|---|---|---|---|
| 1 | 구 | 신축이음 | 후타재 균열 | 0.1 | 0.3 | 1.20 | m | 4 | | 3 | |
| 2 | 구 | 신축이음 | 후타재 균열 | 0.1 | 0.3 | 1.50 | m | 5 | | 3 | |
| 3 | 구 | 신축이음 | 후타재 균열 | 0.1 | 0.3 | 1.50 | m | 5 | | 3 | |
| 4 | 구 | 신축이음 | 후타재 균열 | 0.1 | 0.3 | 1.20 | m | 4 | | 3 | |
| 6 | 구 | 신축이음 | 후타재 균열 | 0.2 | 0.5 | 7.00 | m | 14 | | 3 | |
| 7 | 구 | 신축이음 | 후타재 균열 | 0.2 | 0.4 | 5.20 | m | 13 | | 3 | |
| 8 | 구 | 신축이음 | 후타재 균열 | 0.2 | 0.5 | 11.50 | m | 23 | | 3 | |
| 9 | 구 | 신축이음 | 후타재 균열 | 0.2 | 0.4 | 11.20 | m | 28 | | 3 | |
| 10 | 구 | 신축이음 | 후타재 균열 | 0.3 | 0.5 | 4.00 | m | 8 | | 2 | |
| 11 | 구 | 신축이음 | 후타재 균열 | 0.2 | 0.5 | 6.50 | m | 13 | | 3 | |
| 12 | 구 | 신축이음 | 후타재 균열 | 0.3 | 0.5 | 2.00 | m | 4 | | 2 | |
| 13 | 구 | 신축이음 | 후타재 균열 | 0.3 | 0.5 | 1.50 | m | 3 | | 2 | |
| 14 | 구 | 신축이음 | 후타재 균열 | 0.2 | 0.6 | 10.20 | m | 17 | | 3 | |
| 15 | 구 | 신축이음 | 후타재 균열 | 0.3 | 0.5 | 3.00 | m | 6 | | 2 | |

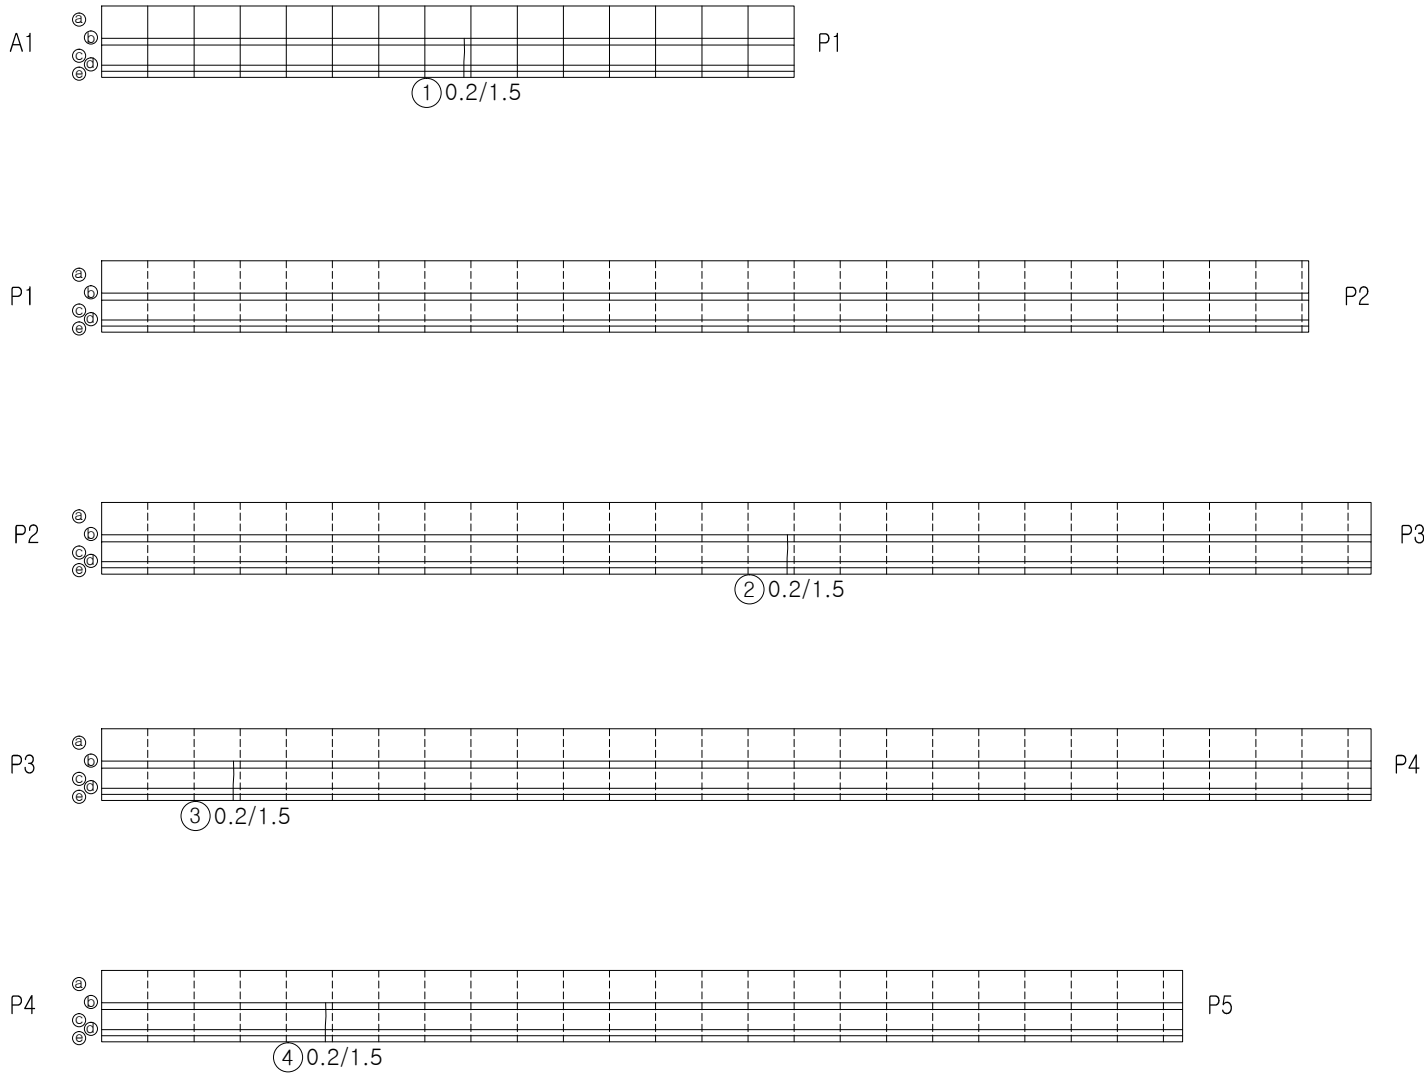
범안대교

| 일련<br>번호 | 구<br>분 | 부재명<br>(위치) | 결함종류 | 결함규모 | | | | 최종보수내역 | | | 우선<br>순위 | 비고 |
|---|---|---|---|---|---|---|---|---|---|---|---|---|
| 1 | 신 | 방호벽 | 균열 | 0.2 | 1.5 | 1.50 | m | 1 | | | 2 | |
| 2 | 신 | 방호벽 | 균열 | 0.2 | 1.5 | 1.50 | m | 1 | | | 2 | |
| 3 | 신 | 방호벽 | 균열 | 0.2 | 1.5 | 1.50 | m | 1 | | | 2 | |
| 4 | 신 | 방호벽 | 균열 | 0.2 | 1.5 | 1.50 | m | 1 | | | 2 | |

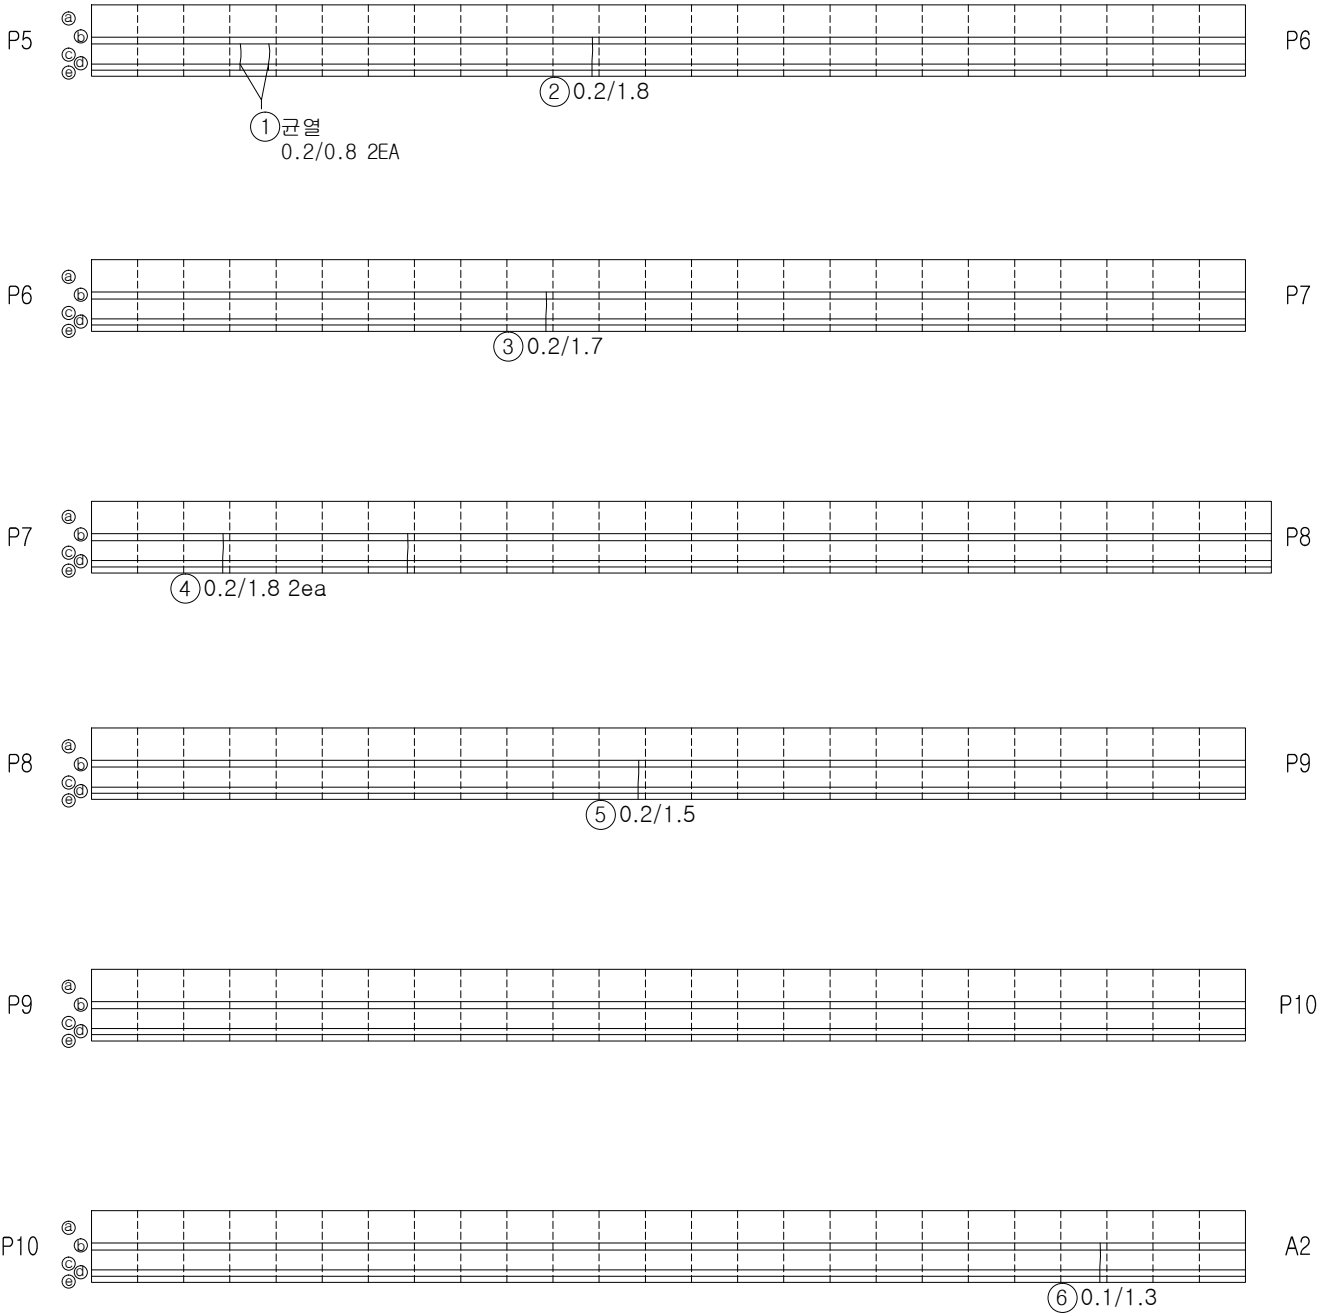
범안대교

| 일련<br>번호 | 구<br>신 | 부재명<br>(위치) | 결함종류 | 결함규모 | | | | 개소 | 최종보수내역 | | 우선<br>순위 | 비고 |
|---|---|---|---|---|---|---|---|---|---|---|---|---|
| 1 | 구 | 방호벽 | 균열 | 0.2 | 0.8 | 1.60 | m | 2 | | | 2 | |
| 2 | 신 | 방호벽 | 균열 | 0.2 | 1.8 | 1.80 | m | 1 | | | 2 | |
| 3 | 신 | 방호벽 | 균열 | 0.2 | 1.7 | 1.70 | m | 1 | | | 2 | |
| 4 | 신 | 방호벽 | 균열 | 0.2 | 1.8 | 3.60 | m | 2 | | | 2 | |
| 5 | 신 | 방호벽 | 균열 | 0.2 | 1.5 | 1.50 | m | 1 | | | 2 | |
| 6 | 신 | 방호벽 | 균열 | 0.1 | 1.3 | 1.30 | m | 1 | | | 2 | |

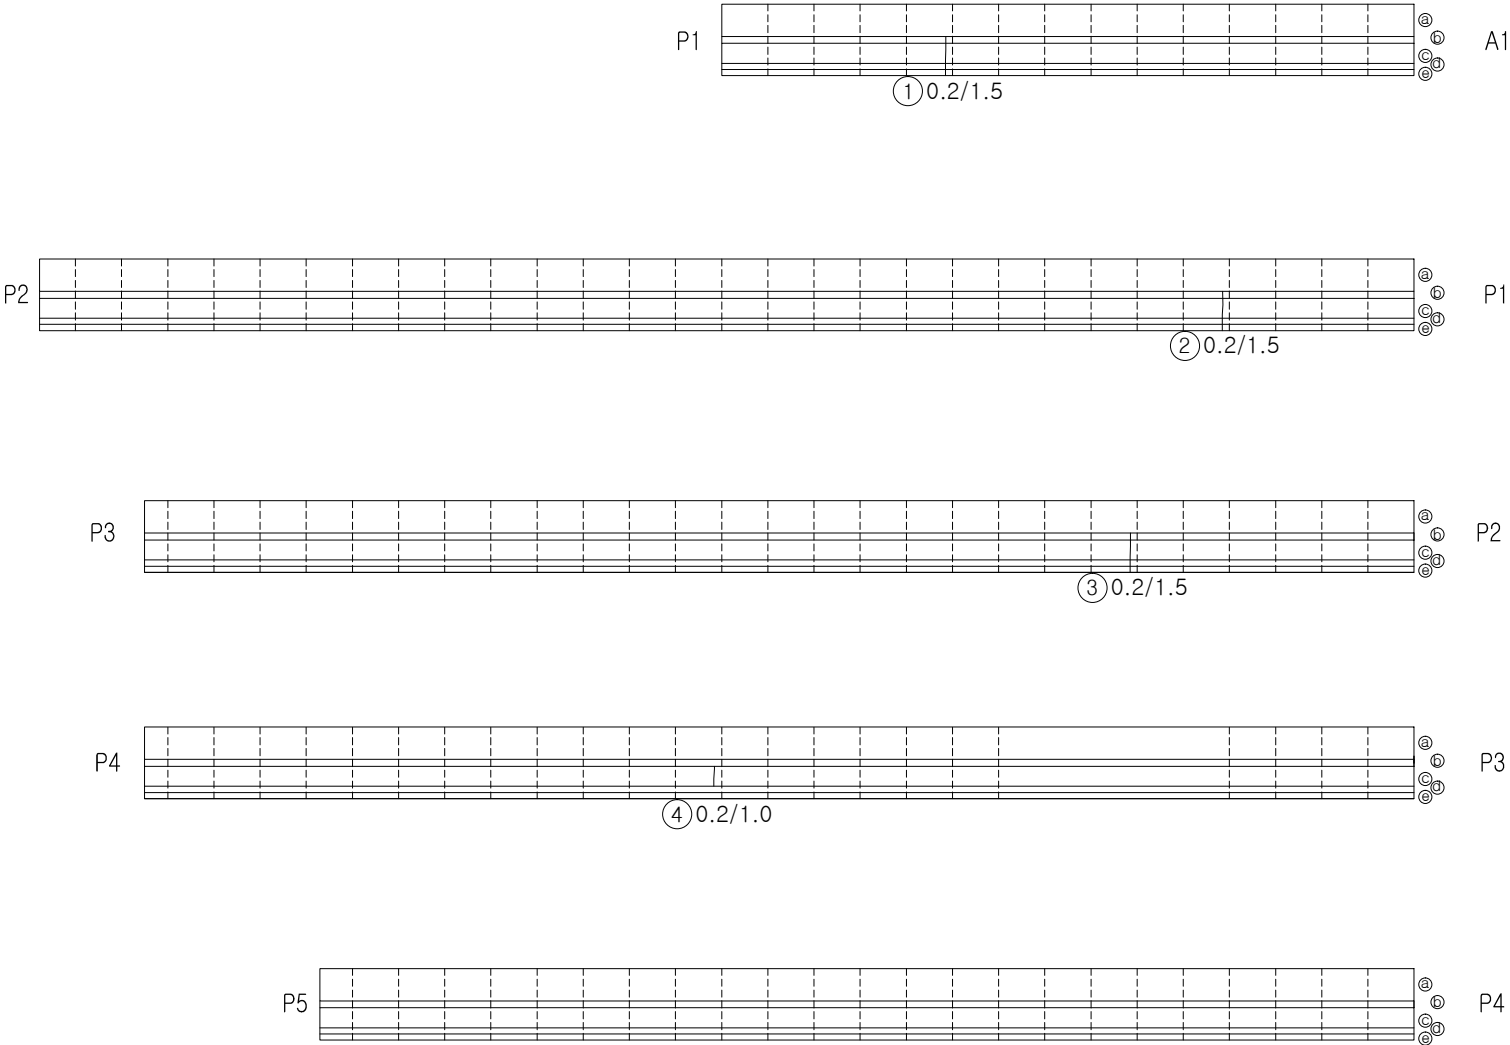
범안대교

| 일련<br>번호 | 구<br>분 | 부재명<br>(위치) | 결함종류 | 결함규모 | | | | 개소 | 최종보수내역 | | 우선<br>순위 | 비고 |
|---|---|---|---|---|---|---|---|---|---|---|---|---|
| 1 | 신 | 방호벽 | 균열 | 0.2 | 1.5 | 1.50 | m | 1 | | | 2 | |
| 2 | 신 | 방호벽 | 균열 | 0.2 | 1.5 | 1.50 | m | 1 | | | 2 | |
| 3 | 신 | 방호벽 | 균열 | 0.2 | 1.5 | 1.50 | m | 1 | | | 2 | |
| 4 | 신 | 방호벽 | 균열 | 0.2 | 1.0 | 1.00 | m | 1 | | | 2 | |

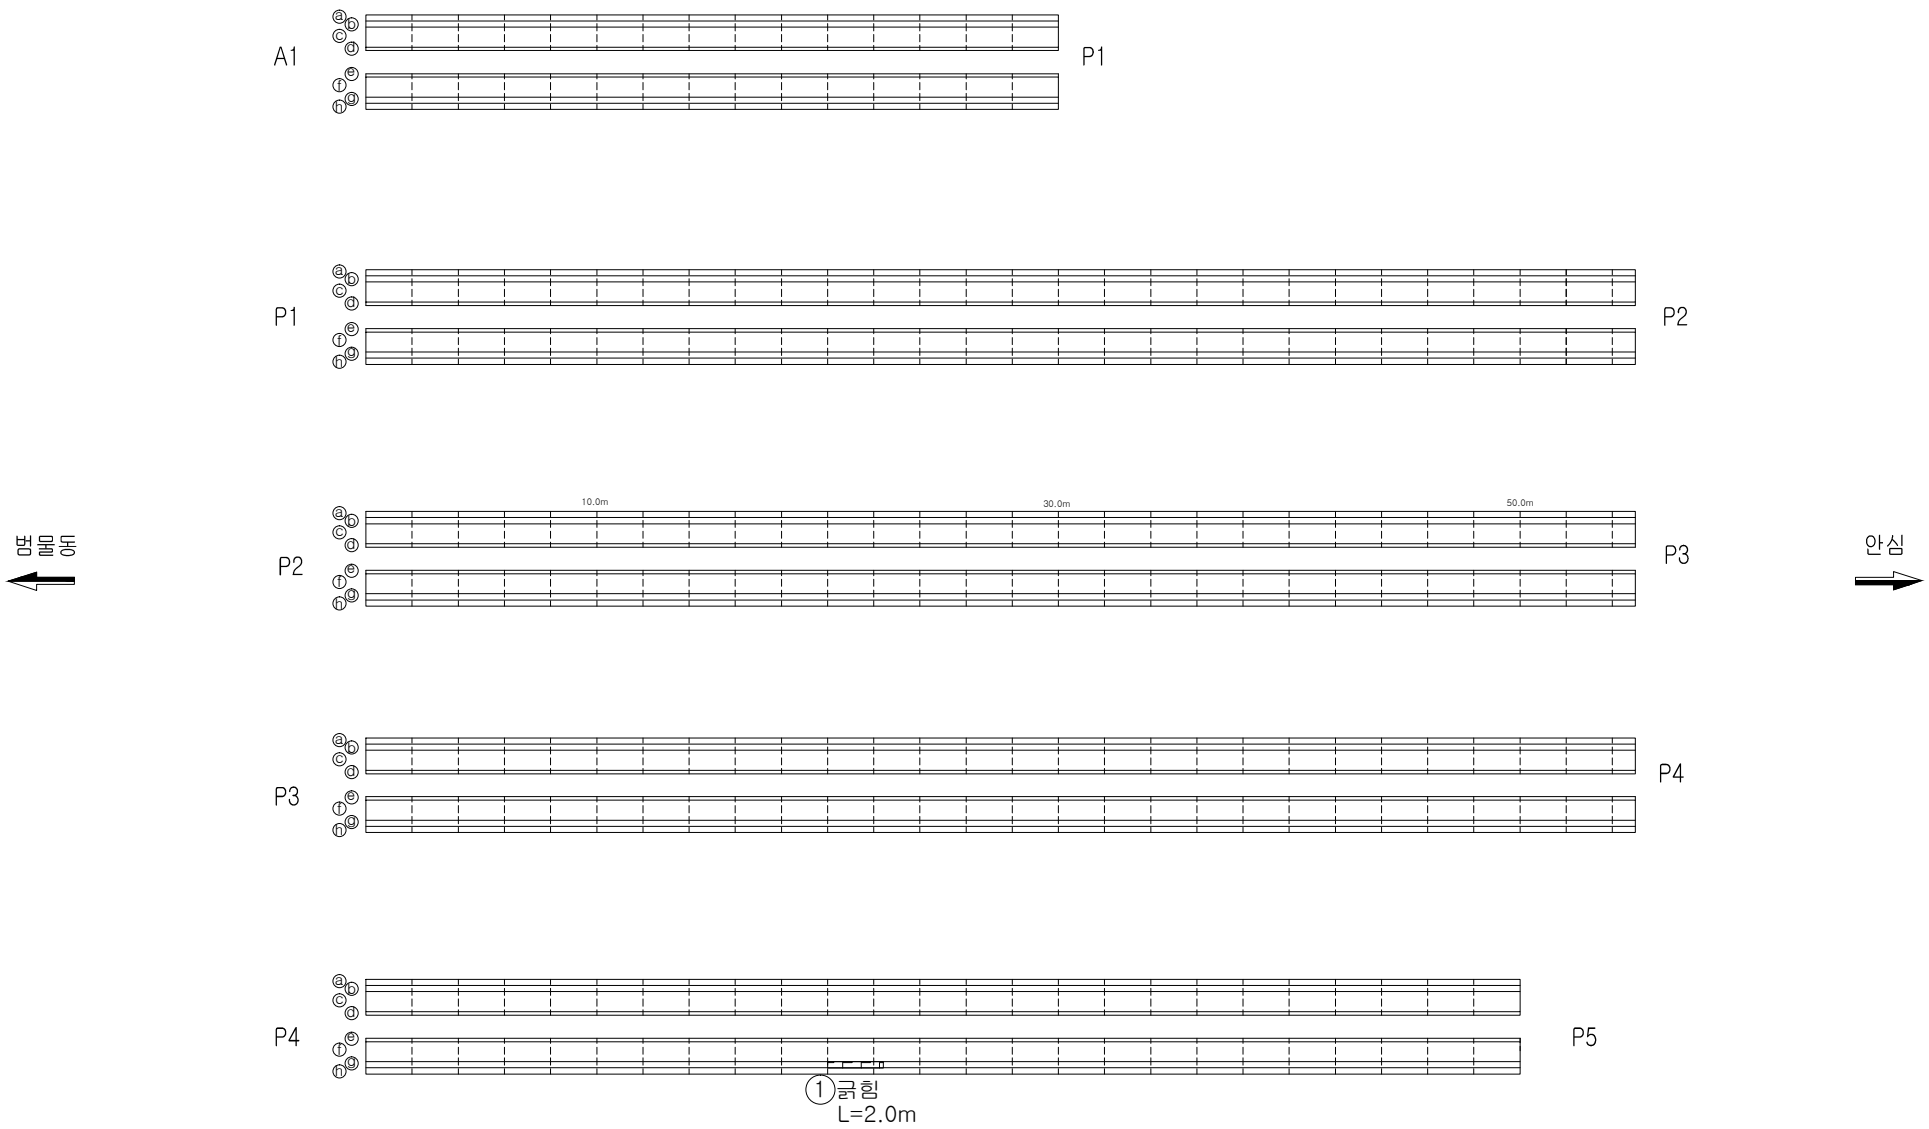
중앙분리대

| 일련<br>번호 | 신<br>구 | 부재명<br>(위치) | 결함종류 | 결함규모 | | | | 최종보수내역<br>년월 | 공법명/자재명/물량 | 우선<br>순위 | 비고 |
|---|---|---|---|---|---|---|---|---|---|---|---|
| 1 | 신 | 방오벽 | 균열 | 2.0 | 2.00 | m | 1 | | | 3 | |

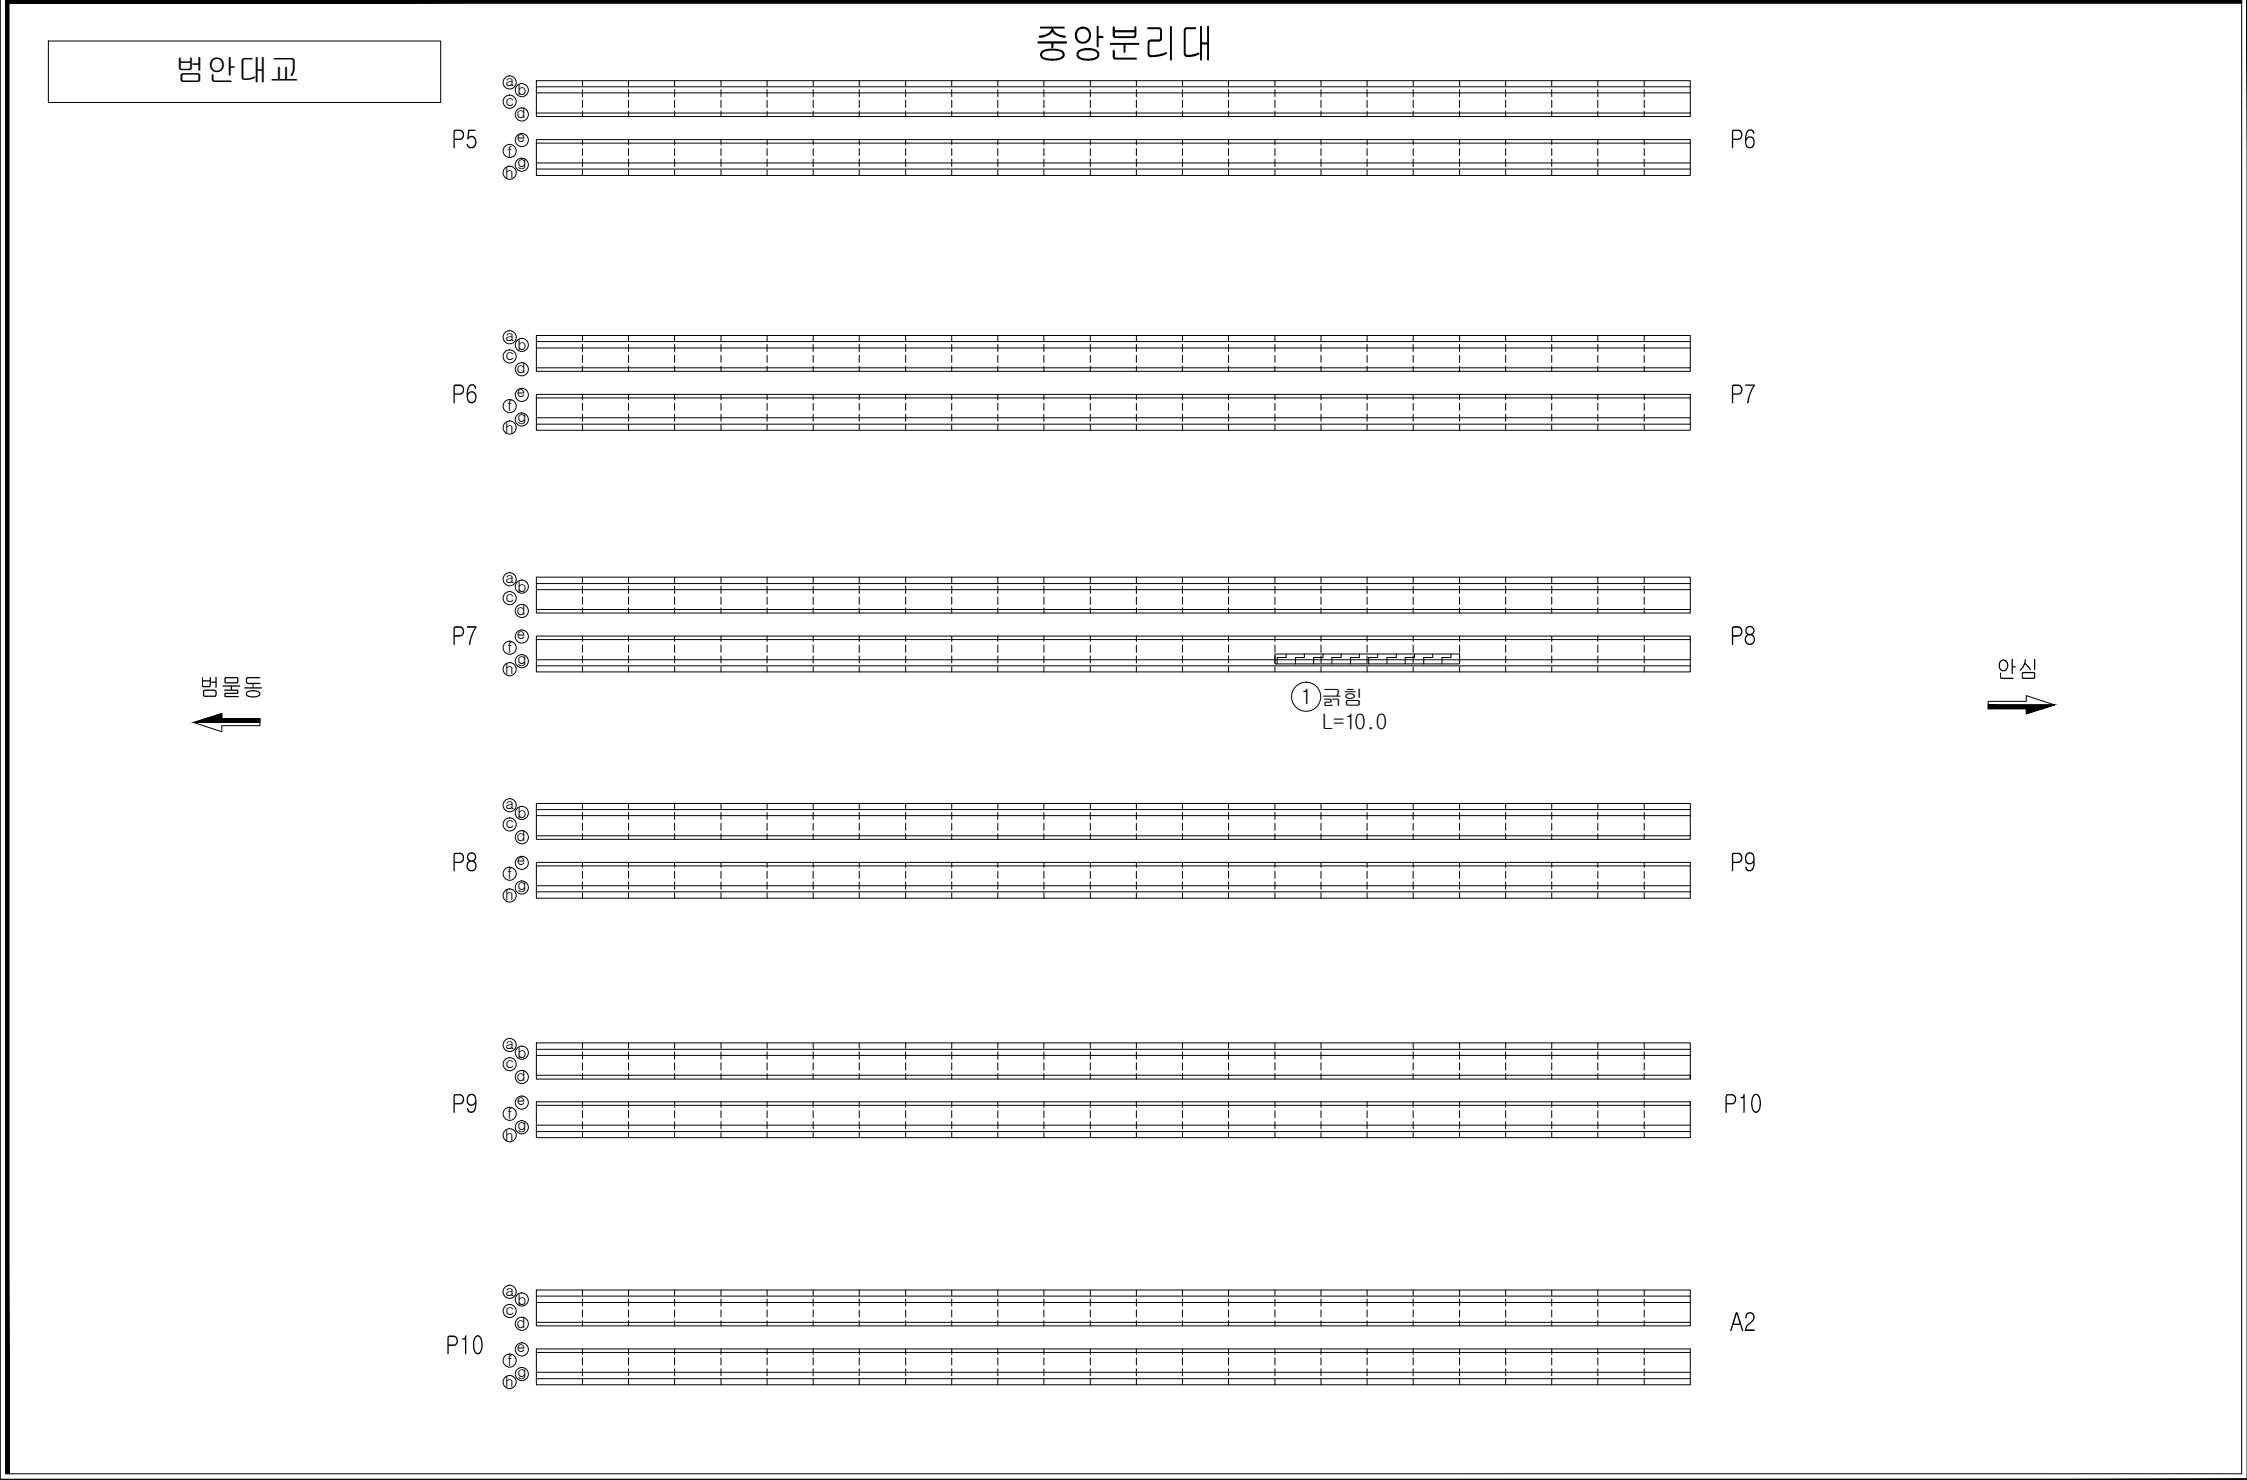
| 손상물량표 | | | | | | | | | | | |
|---|---|---|---|---|---|---|---|---|---|---|---|
| 1 | 구 | 방오벽 | 균열 | | 10.0 | 10.00 | m | 1 | | 3 | |

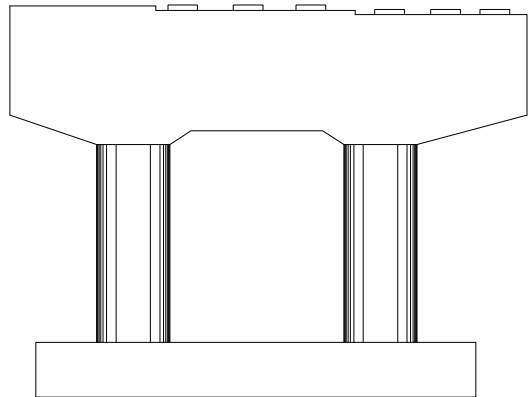
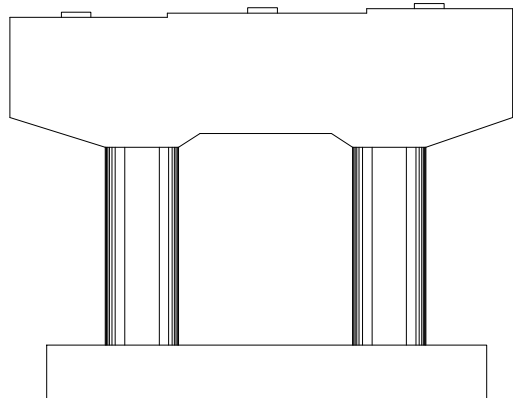
좌측면

\*교각의 콘크리트 구체 전반에 표면 망상균열(CW=0.1mm)이 간헐적 발생됨

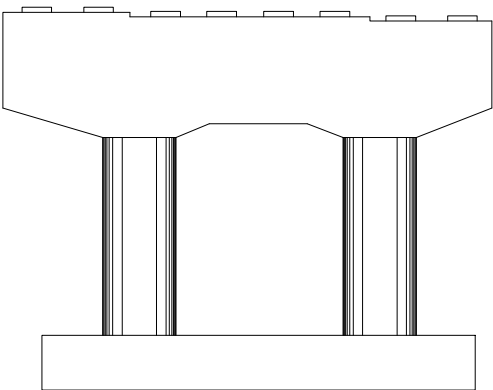
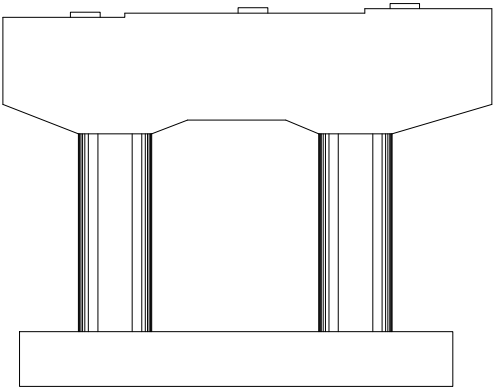
좌측면

\*교각의 콘크리트 구체 전반에 표면 망상균열(CW=0.1mm)이 간헐적 발생됨

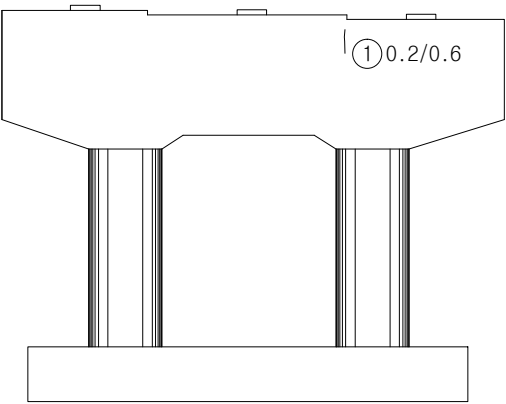
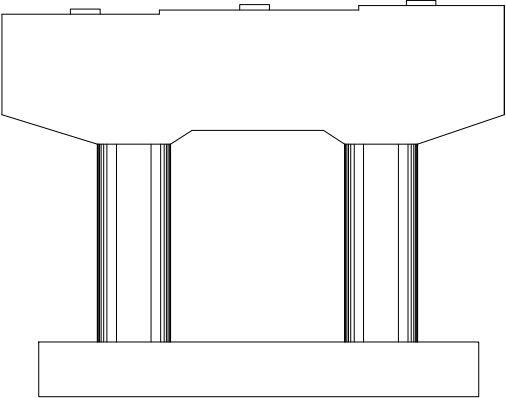
우측면

| 일련<br>번호 | 구<br>분 | 부재명<br>(위치) | 결함종류 | 결함 규모 | | | | | | 최종보수내역 | | | 우선<br>순위 | 비고 |
|---|---|---|---|---|---|---|---|---|---|---|---|--|---|---|
| 1 | 신 | 교각 | 균열 | 0.2 | 0.6 | | 0.60 | m | 1 | | | | 2 | |

\*교각의 콘크리트 구체 전반에 표면 망상균열(CW=0.1mm)이 간헐적 발생됨

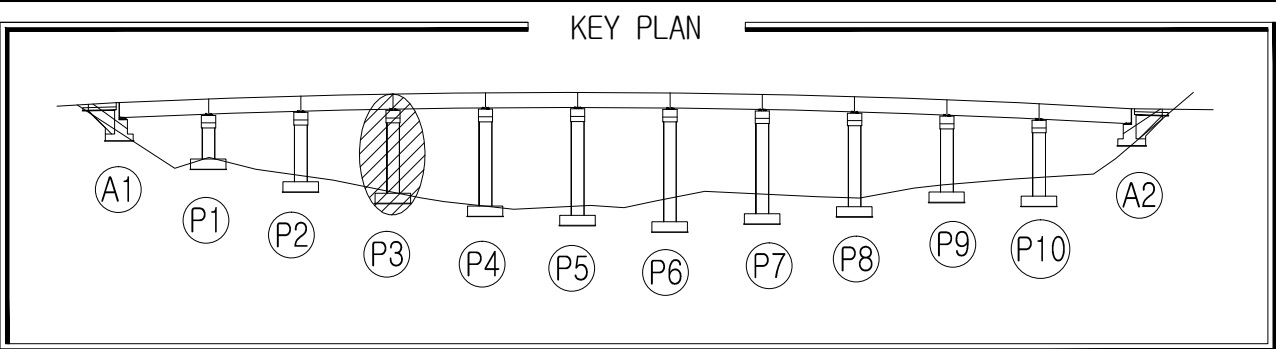
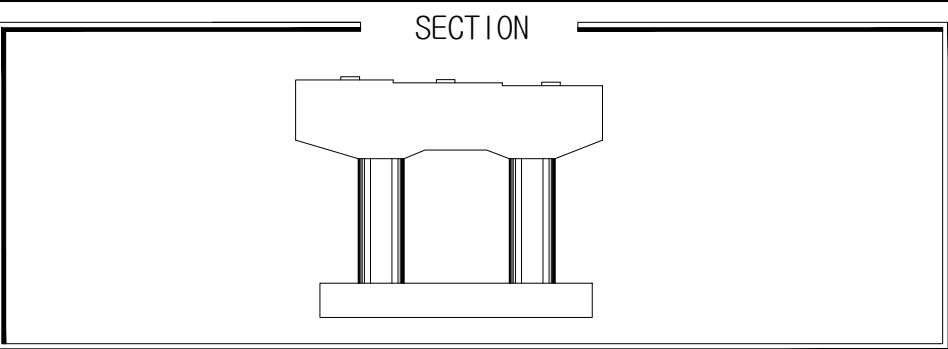
080

| 일련<br>번호 | 구<br>분 | 부재명<br>(위치) | 결함종류 | 결함규모 | | | | 최종보수내역 | | 우선<br>순위 | 비고 |
|---|---|---|---|---|---|---|---|---|---|---|---|
| 3 | 신 | 교각 | 균열 | 0.2 | 0.6 | 0.60 m | m | 1 | | | 2 |
| 4 | 신 | 교각 | 균열 | 0.2 | 0.5 | 0.50 m | m | 1 | | | 2 |
| 5 | 신 | 교각 | 균열 | 0.2 | 0.7 | 0.70 m | m | 1 | | | 2 |

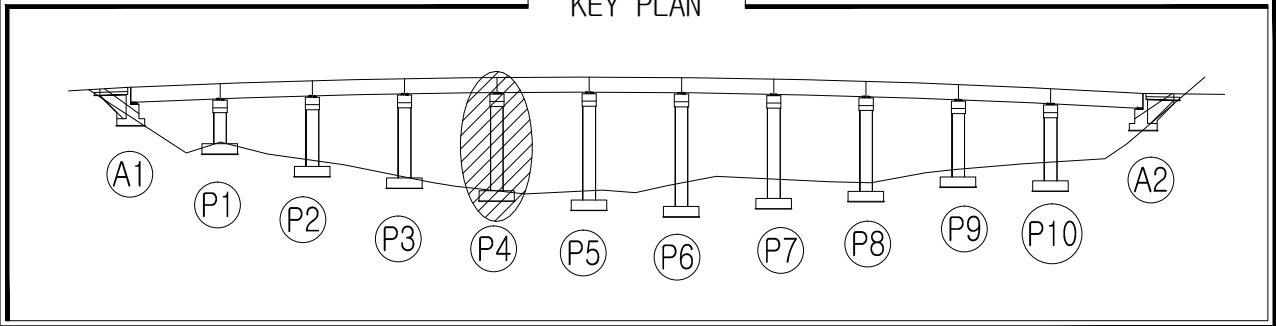
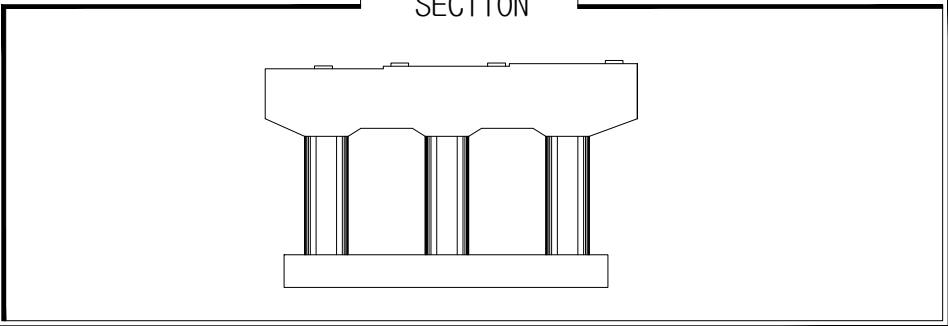
081

| 일련<br>번호 | 구<br>분 | 부재명<br>(위치) | 결함종류 | 결함규모 | | | | 개소 | 최종보수내역 | | 우선<br>순위 | 비고 |
|---|---|---|---|---|---|---|---|---|---|---|---|---|
| 1 | 구 | 교각 | 누수흔적 | | 1.8 | 2.0 | 3.60 | m <sup>2</sup> | 1 | | | - |
| 2 | 구 | 교각 | 누수흔적 | | 3.0 | 3.0 | 9.00 | m <sup>2</sup> | 1 | | | - |

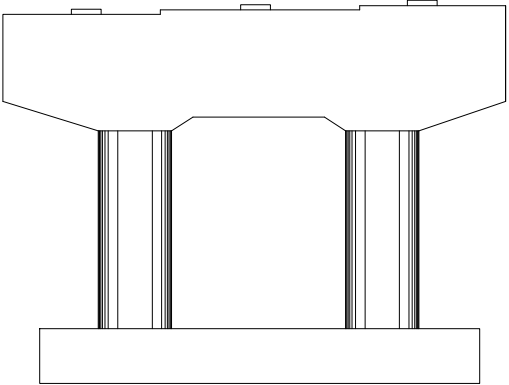
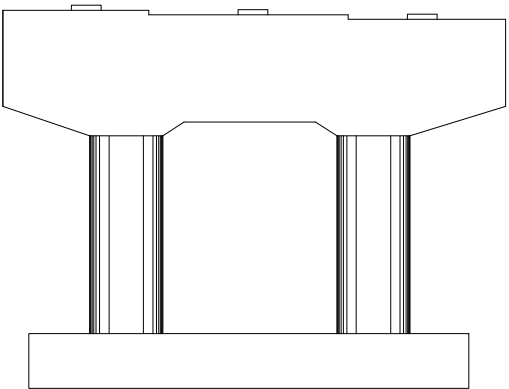
\*교각의 콘크리트 구체 전반에 표면 망상균열(CW=0.1mm)이 간헐적 발생됨

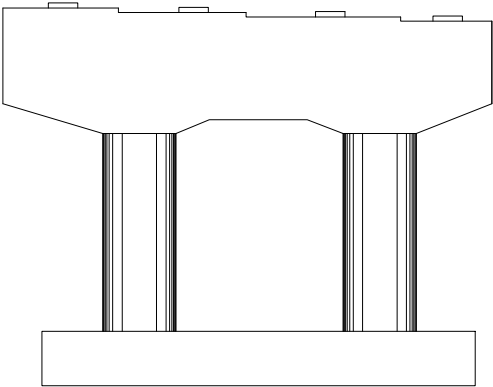
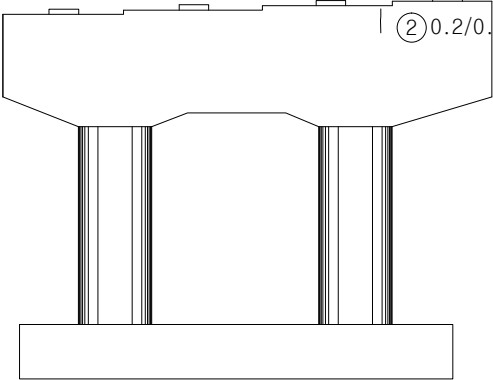
| 일련<br>번호 | 구<br>신 | 부재명<br>(위치) | 결함종류 | 결함규모 | | | | 개소 | 최종보수내역 | | | 우선<br>순위 | 비고 |
|---|---|---|---|---|---|---|---|---|---|---|---|---|---|
| 2 | 신 | 교각 | 균열 | 0.2 | 0.5 | 0.50 | m | 1 | | | | 2 | |

② 0.2/0.5

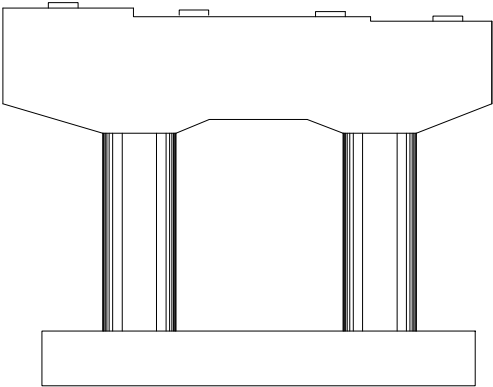
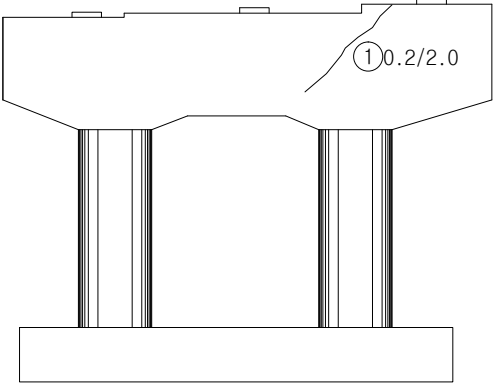
| 일련<br>번호 | 구<br>분 | 부재명<br>(위치) | 결함종류 | 결함 규모 | | | | | 최종보수내역 | | | 우선<br>순위 | 비고 |
|---|---|---|---|---|---|---|---|---|---|---|---|---|---|
| 1 | 신 | 교각 | 균열 | 0.2 | 2.0 | | 2.00 | m | 1 | | | 2 | |

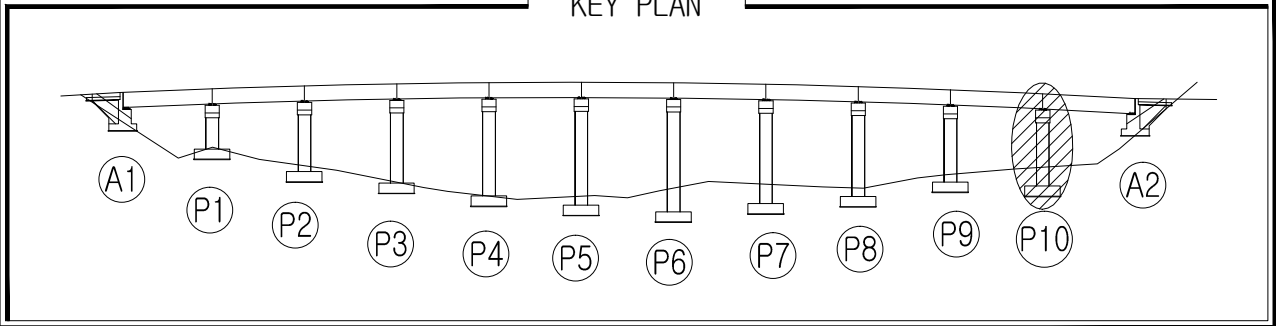
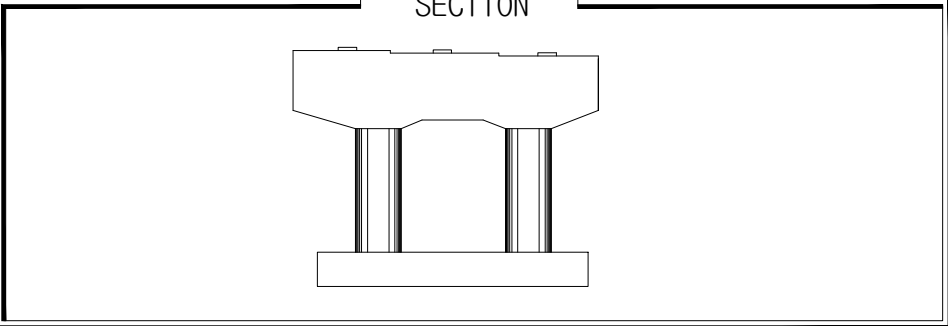
\*교각의 콘크리트 구체 전반에 표면 망상균열(CW=0.1mm)이 간헐적 발생됨
