범안대교

KEY PLAN

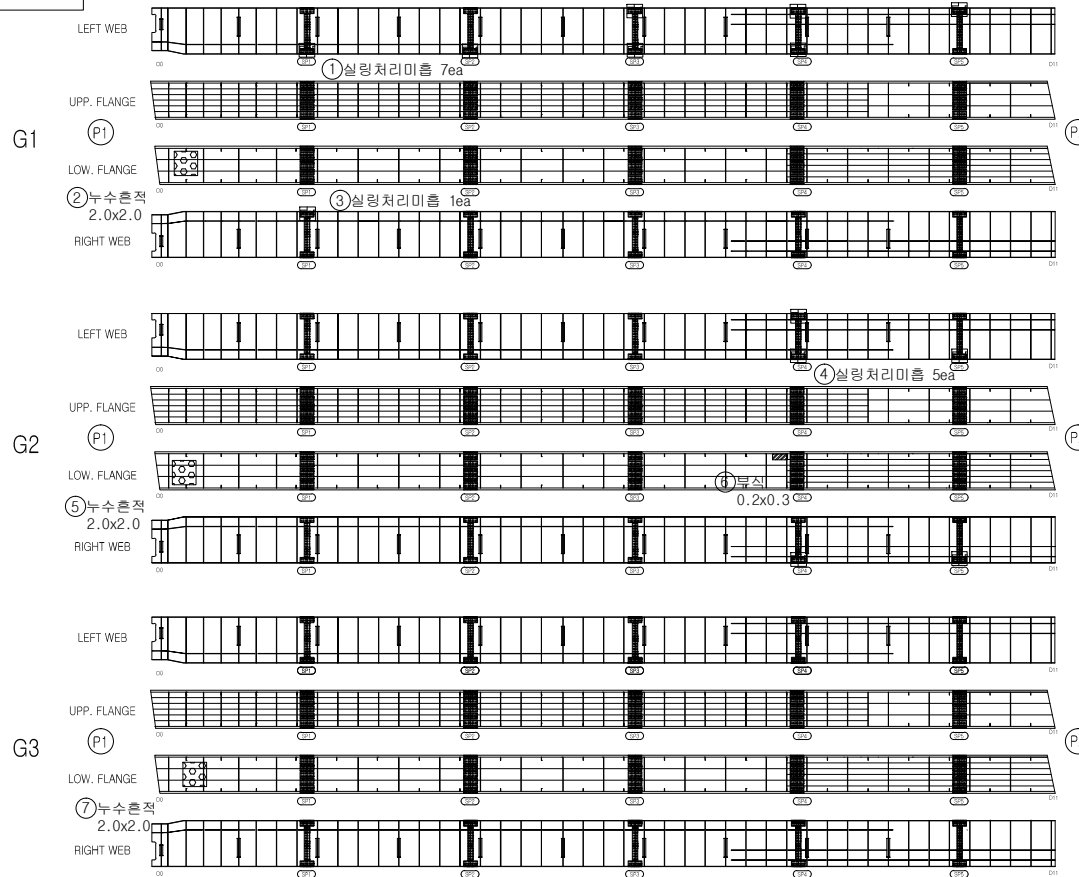
| 영역<br>구분 | 구분명<br>(위치) | 관망종류 | 노상길이 (m) | | 노상<br>폭 (m) | 단위 | 개수 | 최종보수내역 | | 보수<br>유무 | 비고 |
|---|---|---|---|---|---|---|---|---|---|---|---|
| 2 | 선 | 주형내부 | 누수문적 | 2.0 | 2.0 | 4.00 | ㎡ | 1 | | - | |
| 5 | 선 | 주형내부 | 누수문적 | 2.0 | 2.0 | 4.00 | ㎡ | 1 | | - | |
| 6 | 선 | 주형내부 | 부식 | 0.2 | 0.3 | 0.06 | ㎡ | 1 | | 1 | |
| 7 | 선 | 주형내부 | 누수문적 | 2.0 | 2.0 | 4.00 | ㎡ | 1 | | - | |
