시설물 정밀점검용역  
(범안대교)

## 제3장

## 현장조사 및 시험

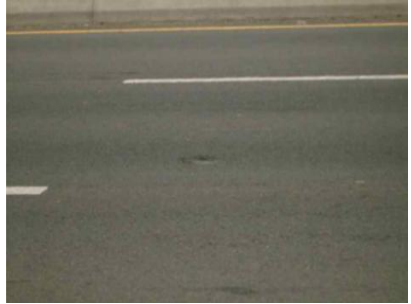
| 구분 | 주요 손상에 따른 조사방향 | 기 진단 현황사진 |
|---|---|---|
| 교면<br>포장 | <ul style="list-style-type: none"> <li>• 균열, 단차 함몰 발생 유무</li> <li>▶ 손상부 차량 주행성 영향 확인(보수 필요시 발주처 즉시보고)</li> <li>• 소성변형, 포트홀 등 발생유무</li> </ul> | <p>[아스콘 패임]</p> |

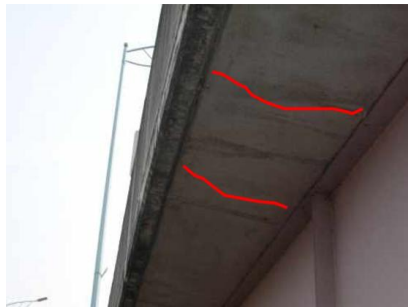
| 구분 | 주요 손상에 따른 조사방향 | 기 진단 현황사진 |
|---|---|---|
| 바닥판,<br>강 거더 | <ul style="list-style-type: none"> <li>• 바닥판하면 균열 및 백태 진전여부 확인</li> <li>• 도장 손상 및 부식</li> <li>• 현장이음부 볼트손상, 누수 발생유무</li> <li>• 신축이음 하면, 배수구 주변, 난간하면 누수, 부식</li> <li>• 이상음 발생 유무</li> </ul> | <p>[바닥판하면 캔틸레버 균열]</p> |

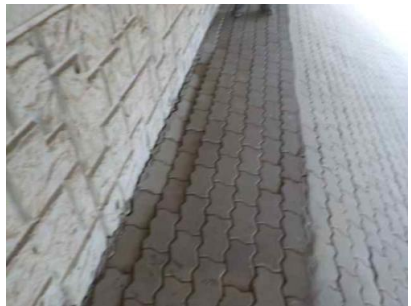
| 구분 | 주요 손상에 따른 조사방향 | 기 진단 현황사진 |
|---|---|---|
| 하부<br>구조 | <ul style="list-style-type: none"> <li>• 균열 및 균열보수 후 균열진전 및 추가 손상발생 유무</li> <li>• 교각 기둥부 침식 및 세굴 등의 발생유무</li> <li>• 교대 법면 보호블럭 침하 진전여부 확인</li> </ul> | <p>[교대 법면 보호블럭 침하]</p> |

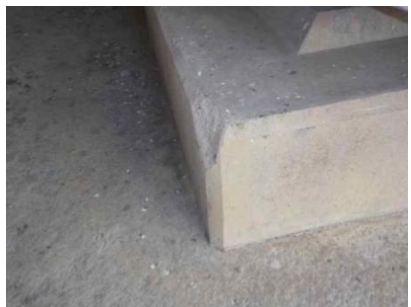
| 구분 | 주요 손상에 따른 조사방향 | 기 진단 현황사진 |
|---|---|---|
| 받침<br>장치 | <ul style="list-style-type: none"> <li>• 본체 파손 및 부식 발생 유무</li> <li>• 교량의 신축에 따른 제 기능 확보 여부</li> </ul> | <p>[받침콘크리트 파손]</p> |

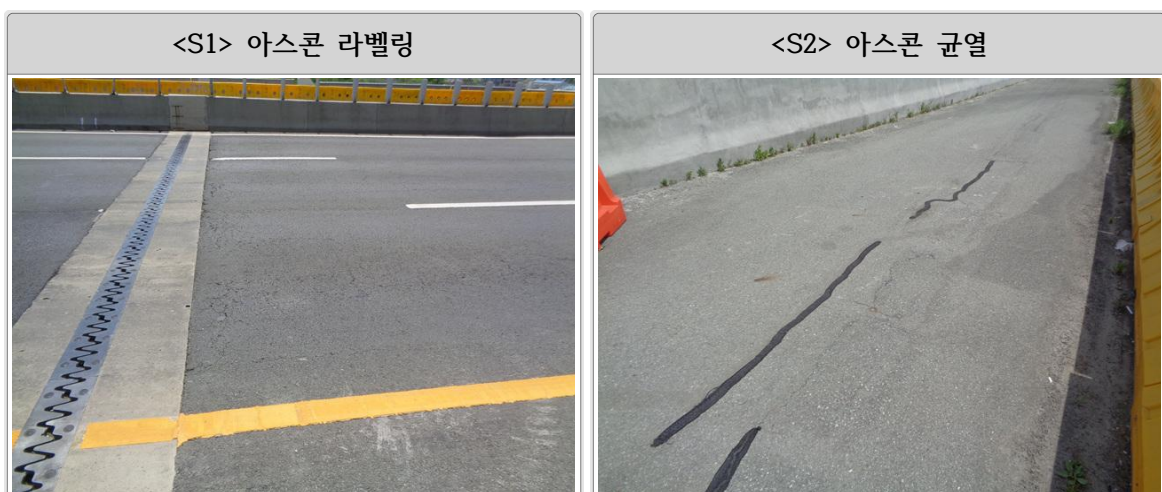
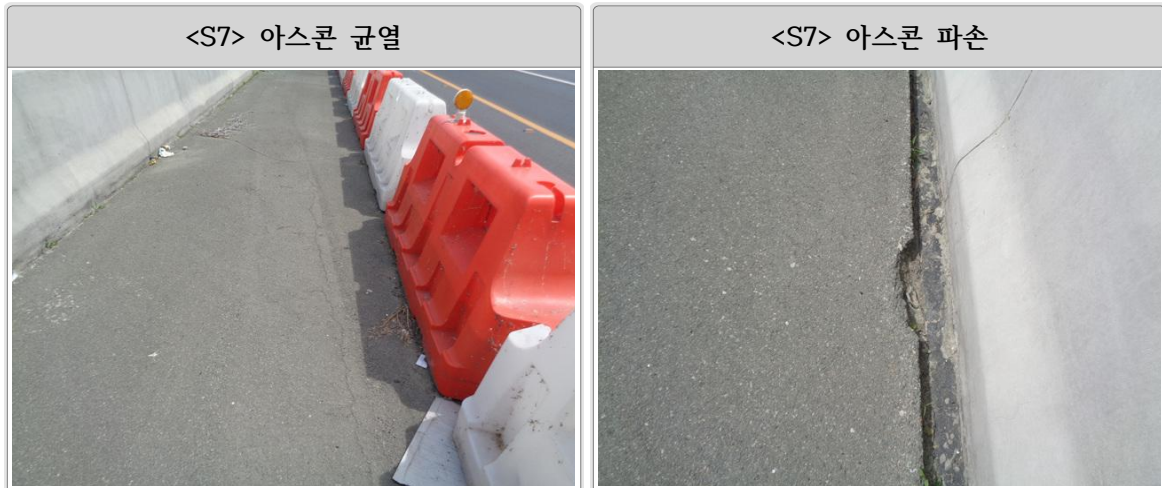
- 외관조사 결과, 일부구간 접속부 라벨링, 아스콘 균열 및 파손이 조사되었다.
- 기 진단 이후 교면포장 아스콘 재포장을 실시하여 전반적인 손상은 감소된 것으로 확인되었으며, 현재 차량의 주행성에 영향을 미칠만한 손상은 발생되지 않은 것으로 조사되었다.

- 포장부에 발생한 아스콘 균열 및 파손은 공용기간 증가 및 중차량 통과로 인한 손상으로 차량의 주행성에는 문제가 없을 것으로 판단되므로, 부재의 사용성 확보차원의 아스콘 실링 및 패칭 등의 유지관리가 요구된다.
- 접속부에 발생한 라벨링의 경우 공용기간 증가, 중차량 통과, 우수유입 등에 의해 발생한 것으로 판단된다. 현재 발생한 손상부의 경우 사용성 및 주행성에는 문제가 없을 것으로 판단되며, 기 발생한 손상부의 경우 손상의 진전 방지를 위한 아스콘 아스콘 패칭 등의 조치를 취하는 것이 바람직 할 것으로 판단된다.

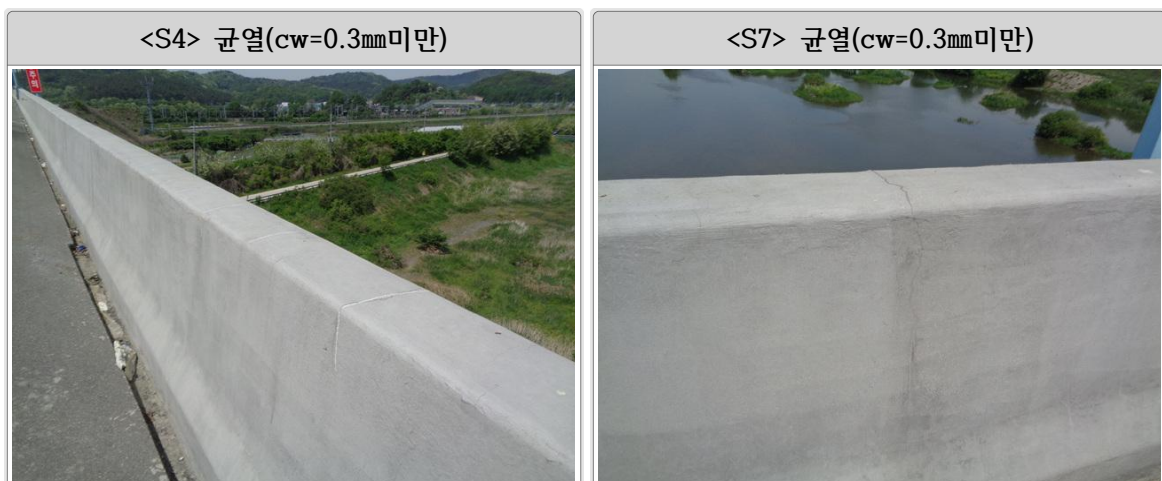
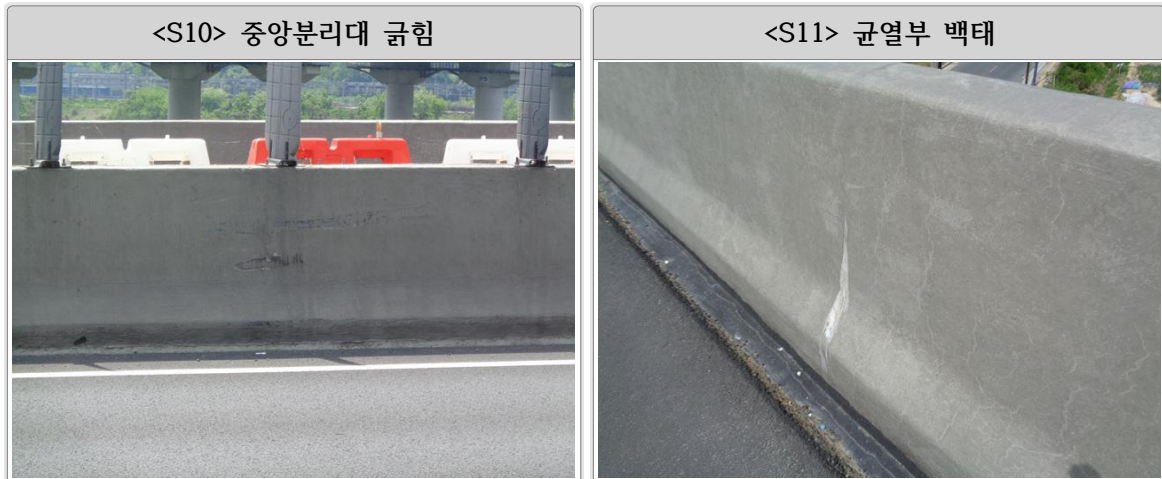
- 방호벽 및 중앙분리대의 외관조사 결과, 균열, 균열부 백태, 굽힘이 국부적으로 조사되었다.
- 금회 조사된 손상과 기 진단과의 비교 검토 결과 방호벽 및 중앙분리대 균열의 경우 기 진단 이후 공용기간 증가에 의한 추가 손상 발생으로 손상이 증가된 것으로 확인되었으며, 균열부 백태 및 굽힘의 경우 기 진단 이후 추가 발생한 손상인 것으로 조사되었다.
- 그 외 구조물의 안정성에 영향을 미칠만한 손상은 발생되지 않은 것으로 확인되었다.

- 방호벽 및 중앙분리대의 외관조사 결과, 발생한 균열의 경우 폭 0.3mm 내·외인 것으로 확인되었으며, 이는 건조수축, 온도변화 등에 의해 발생한 것으로 판단된다. 또한 기 진단 이후 일부구간 차량충돌, 균열부 우수유입 등에 의한 긁힘, 균열부 백태가 추가 발생한 것으로 조사되었다. 발생한 기 손상부의 경우 구조물의 내구성 증진을 위한 표면처리, 주입보수, 단면보수 등의 조치가 요망된다.

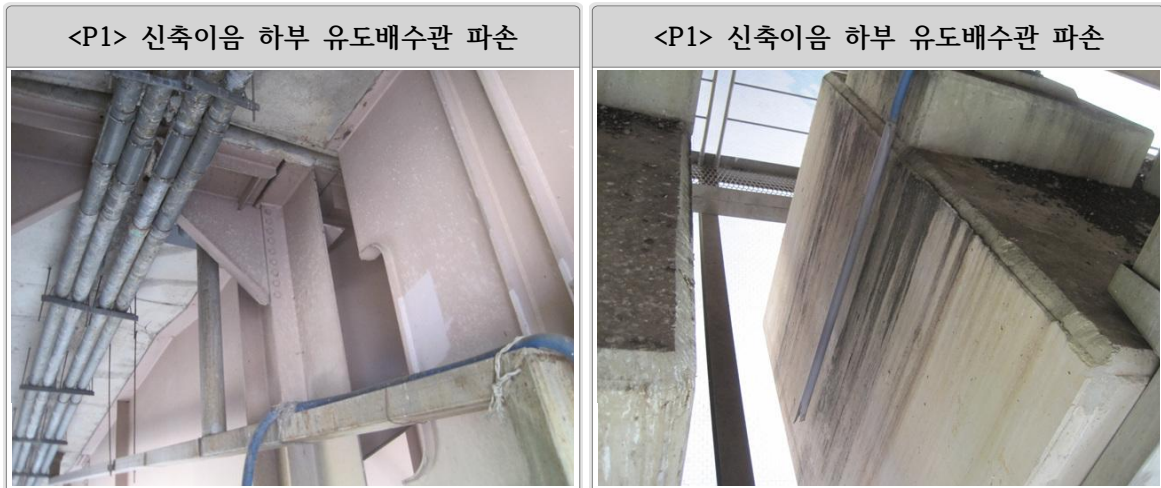
- 배수시설에 대한 외관조사 결과, 배수관 이음부 누수 및 신축이음 유도배수관 파손이 조사되었으며, 기 발생한 손상의 경우 신규 발생한 손상인 것으로 확인되었다.
- 기 진단 시 발생한 배수구 막힘의 경우 관리주체의 주기적인 정비 등의 유지관리로 인해 현재 상태는 양호한 것으로 확인되었다.

- 배수시설에 발생된 배수관 이음부 누수 및 신축이음 하부 유도배수관 파손, 유도배수관 길이부족, 법면 수직도수로 이격의 경우 공용기간 증가에 따른 열화에 의해 발생한 손상으로 판단되며, 구조물의 원활한 배수기능 확보를 위한 정비, 단면보수 등의 조치가 요망된다.
- 배수관 위치 불량은 교각 코핑부에 낙수되어, 코핑부 열화 등의 손상 유발 가능성이 존재하므로 손상의 진전시 배수관 추가 연결 등의 조치가 요구된다.

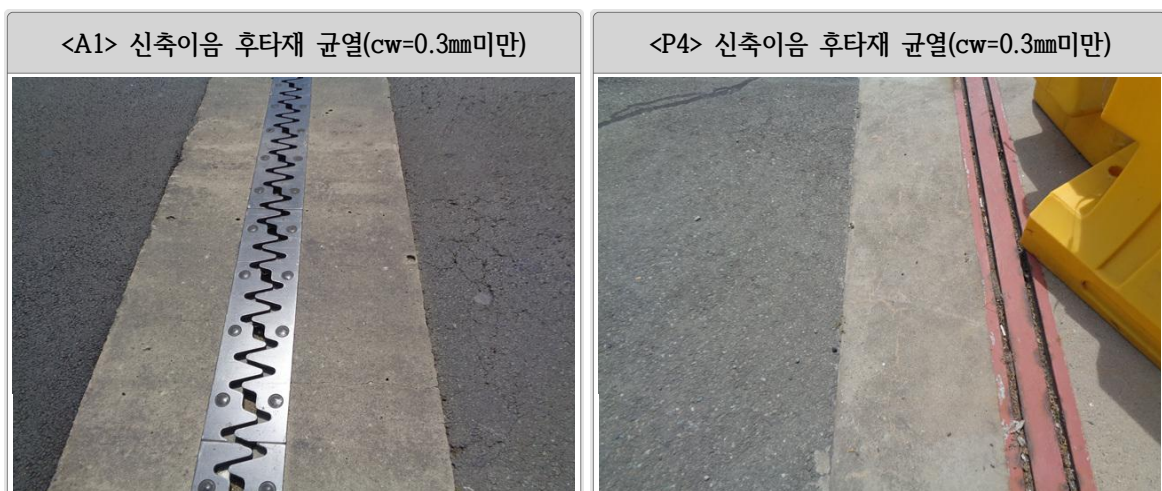
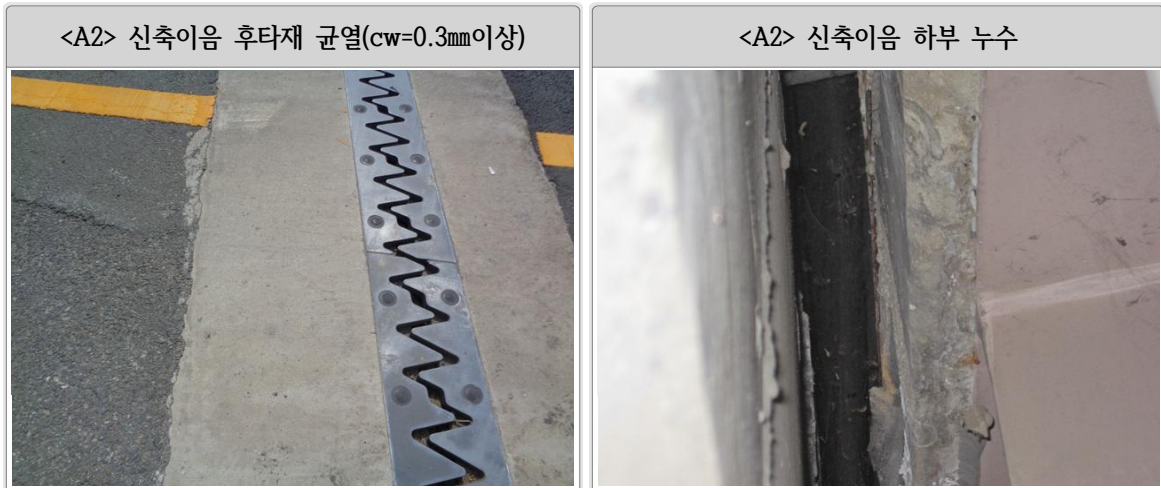
- 신축이음 본체는 본체유동 및 파손, 충격음 등은 조사되지 않았으며, A2의 경우 경미한 하부 누수가 확인되었다.
- 신축이음 후타재는 건조수축, 온도변화 등에 의한 균열이 조사되었으며, 차수판의 경우 차수판 볼트 탈락이 확인되었다.
- 기 진단 시 발생된 유간 토사퇴적의 경우 관리주체의 주기적인 정비 등의 유지관리로 인해 현재 상태는 양호한 것으로 확인되었다.

- 신축이음에 대한 외관조사 결과, 발생한 후타재 균열의 경우 폭 0.3mm 내·외의 균열로 건조수축, 온도변화 등에 의해 발생한 것으로 판단되며, 신축이음의 거동 및 주행차량의 안정성에 영향을 미칠만한 손상은 아니나, 손상의 진전 방지를 위한 표면처리, 주입 보수 등의 조치가 요망된다.
- A2측에 발생한 신축이음 하부 누수의 경우 하부 물받이와 바닥판 콘크리트의 경계면을 통해 유입된 우수에 의한 손상으로 판단되며, 현재 손상정도가 경미하여 주의관찰 후 손상의 진전 시 적절한 조치를 취하는 것이 바람직 할 것으로 판단된다.
- 차수판 볼트 탈락의 경우 장기공용에 따른 손상으로 재체결 등의 조치가 요망된다.

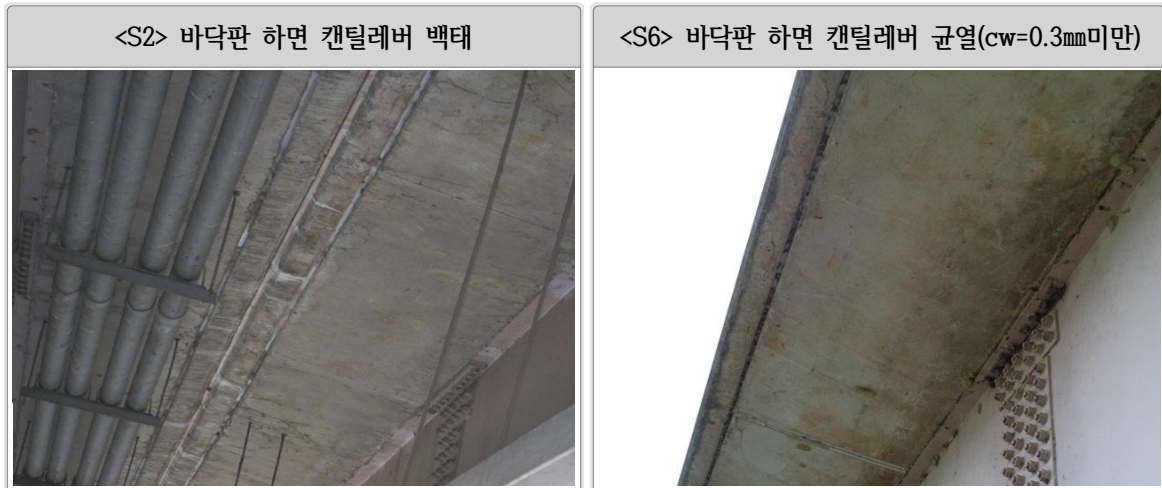
- 바닥판 하면에 대한 외관조사 결과, 일부구간 균열, 백태, 파손이 조사되었으며, 기 진단 이후 일부 균열에 대한 보수를 실시하여 전반적인 손상 물량은 감소된 것으로 확인되었다.
- 금번 점검시 조사된 백태, 파손의 경우 기 진단 이후 추가 발생된 손상인 것으로 확인 되었으며, 구조물의 안정성에 영향을 미칠만한 정도는 아닌 것으로 판단된다.

- 바닥판 하면의 외관조사 결과, 발생한 균열의 경우 폭 0.3mm 미만의 균열로 건조수축, 온도변화 등에 의한 비구조적 균열인 것으로 판단된다. 또한 국부적으로 발생한 파손 및 백태의 경우 장기공용에 의한 열화, 외부 충격 및 외부로부터 유입된 우수에 의한 손상으로 판단되며, 기 발생한 손상부의 경우 구조물의 내구성 증진 및 손상의 진전방지를 위한 표면처리, 단면보수 등의 조치가 요망된다.

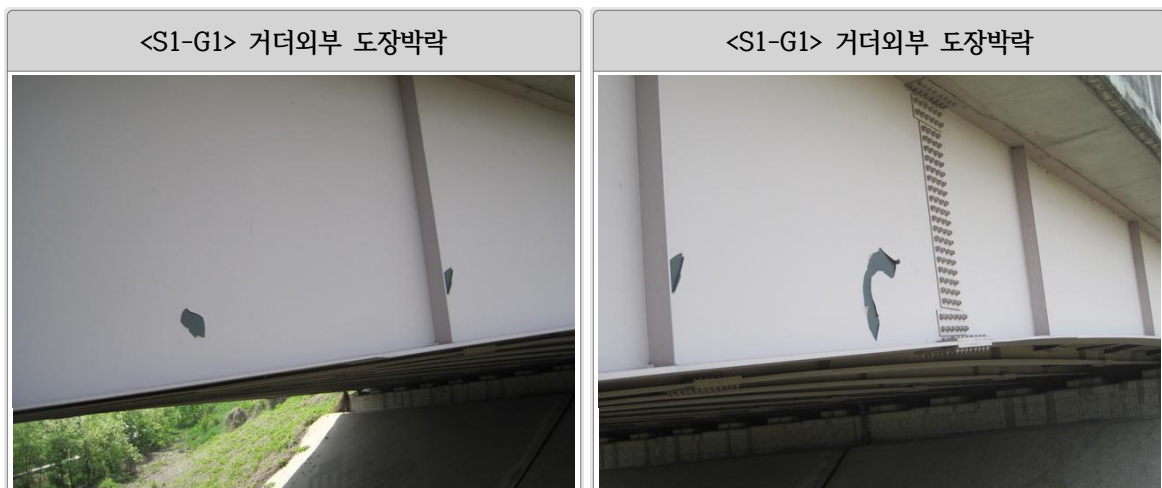
- 거더 외부에 대한 외관조사 결과, 일부구간 도장박락이 조사되었으며, 거더 내부의 경우 손상이 없는 양호한 상태인 것으로 확인되었다.
- 기 진단 시 발생된 손상인 누수흔적, 도장들뜸, 이물질퇴적 등의 손상부의 경우 보수를 실시하여 손상이 감소된 것으로 확인되었으며, 도장박락의 경우 공용기간 증가, 외기환경 등에 의해 손상 물량이 증가 한 것으로 조사되었다.

- 거더 외부에 발생된 도장박락의 경우 장기공용에 의한 열화, 외기환경 등에 의해 발생된 것으로 추정되며, 해당 손상부의 경우 우수유입시 거더 녹발생 및 부식 등의 2차 손상이 발생될 우려가 있으므로 재도장 등의 조치를 취하는 것이 바람직 할 것으로 판단된다.
- 거더 내부의 경우 손상이 없는 양호한 상태인 것으로 판단되며, 추후 주기적인 점검을 통한 손상의 발생 여부 파악 등의 유지관리를 실시하는 것이 바람직 할 것으로 판단된다.
- 가로보의 경우 손상이 없는 양호한 상태인 것으로 판단되며, 추후 주기적인 점검을 통한 손상의 발생 여부 파악 등의 유지관리를 실시하는 것이 바람직 할 것으로 판단된다.

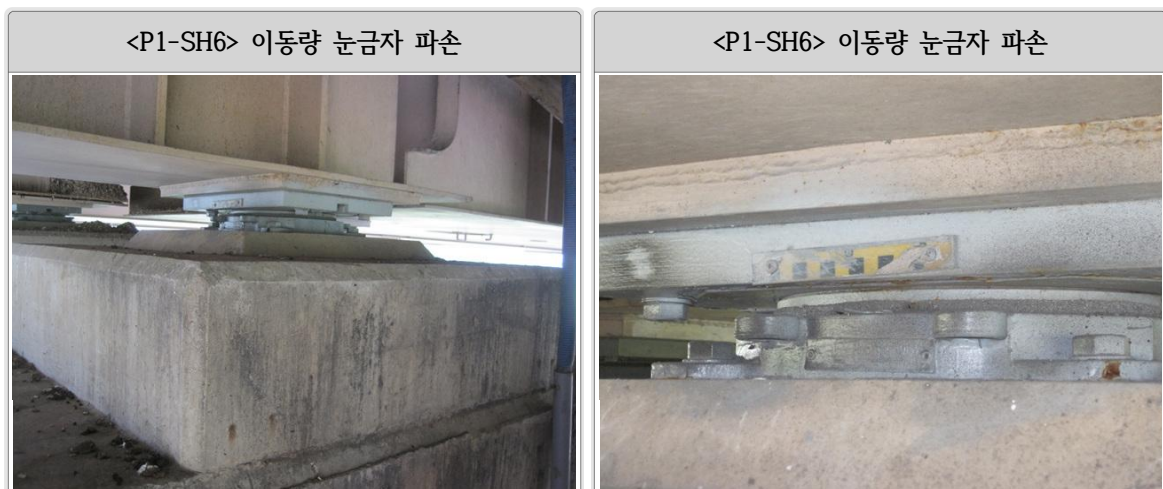
- 교량받침의 외관조사 결과, 이동량 눈금자 파손이 조사되었다.
- 기 진단 시 조사된 손상인 도장들뜸, 받침물탈 파손, 보수부 박리 등의 손상부는 보수를 실시하여 손상이 감소된 것으로 확인되었으며, 현재 보수부의 상태는 양호한 것으로 조사되었다.

- 교량받침에 대한 외관조사 결과, 이동량 눈금자 파손이 조사되었으며, 이는 공용기간 증가에 따른 손상으로 판단된다. 기 발생한 손상부의 경우 교량받침의 신축거동 파악 등의 유지관리를 위한 정비가 요망된다.
- 그 외 교량받침의 거동에 영향을 미칠만한 손상은 발생되지 않은 것으로 확인되었으며, 추후 주기적인 점검을 통한 손상의 발생 여부 파악 등의 유지관리가 필요할 것으로 판단된다.

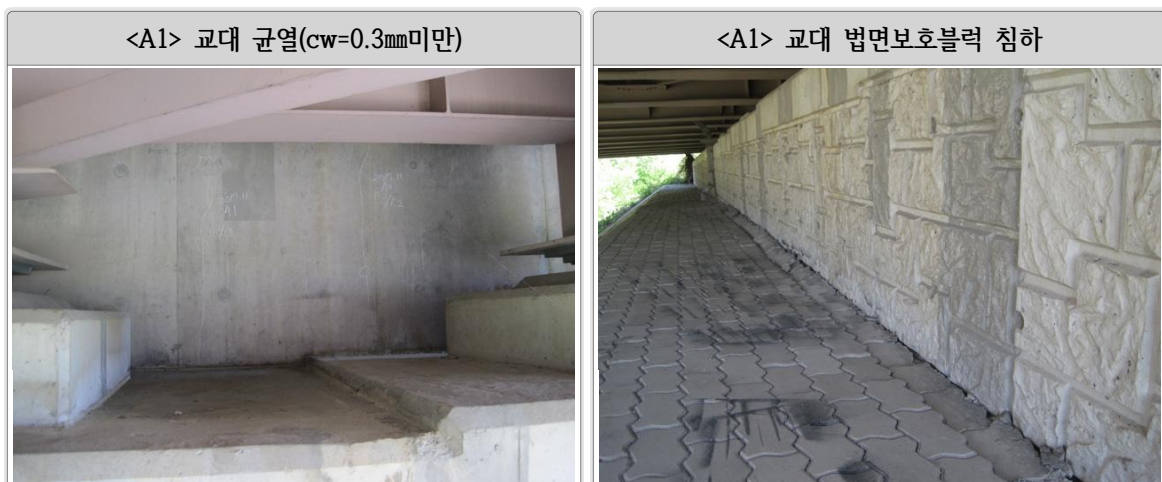
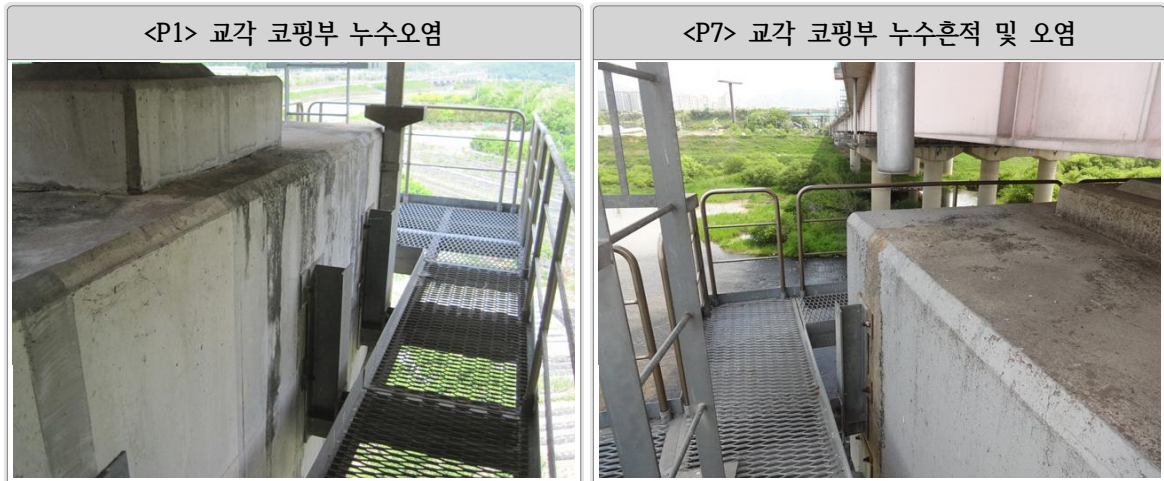
- 교대에 대한 외관조사 결과, 균열, 실란트 파손, 법면보호블럭 침하, 체수 등의 손상이 조사되었다. 기 진단 이후 일부 손상의 경우 보수를 실시하였으며 보수 상태는 양호한 것으로 확인되었고, 이로 인해 일부 손상이 감소된 것으로 확인되었다.
- 교각에 대한 외관조사 결과, 균열( $cw=0.3\text{mm}$  내·외), 망상균열, 누수오염 및 열화가 발생된 것으로 조사되었다. 기 진단 이후 박락 등의 일부 손상의 경우 보수를 실시하여 손상이 감소된 것으로 확인되었으며 보수상태는 양호한 것으로 확인되었고, 일부 균열 및 누수오염의 경우 손상의 진전으로 인해 손상이 증가된 것으로 조사되었다.

- 교대에 발생한 균열은 건조수축, 온도변화 등에 의해 발생한 비 구조적인 손상으로 추정되며, 구조물의 내구성 증진 및 손상의 진전 방지를 위한 표면처리 등의 조치가 요망된다. 그 외 발생한 실란트 파손 및 점검계단 들뜸, 체수의 경우 장기공용으로 인한 열화, 우수유입 등에 의해 발생한 손상으로 추정되며, 실란트 파손의 경우 손상정도가 경미하여 주의관찰 후 손상의 진전 시 조치를, 체수, 점검계단 들뜸의 경우 구조물의 내구성 증진 및 손상의 진전 방지를 위한 정비, 단면보수 등의 조치를 취하는 것이 바람직 할 것으로 판단된다.
- 교대 A1측에 발생한 법면보호블럭 침하의 경우 외부 및 법면 수직도수로 이격부를 통해 유입된 우수 등에 의해 발생한 손상으로 추정되며, 기 손상부의 경우 법면 수직도수로에 대한 보수작업이 선행되어야 하고, 그 후 주기적인 점검을 통한 주의관찰 후 손상의 진전 여부 파악 등의 유지관리를 실시하는 것이 바람직 할 것으로 판단된다.
- 교각에 발생한 균열(cw=0.3mm 내·외) 및 망상균열은 건조수축, 온도변화에 의해 발생한 비 구조적인 손상으로 추정되며, 구조물의 내구성 증진 및 손상의 진전 방지를 위한 표면처리, 주입보수 등의 조치가 요망된다. 또한 일부구간 발생한 누수오염 및 열화의 경우 외부 우수유입, 공용기간 증가 등에 의해 발생한 손상으로 추정되며, 손상의 진전 방지를 위한 표면처리 등의 조치를 취하는 것이 바람직 할 것으로 판단된다.
- 교각 P7 코핑부에 발생한 누수흔적 및 오염의 경우 배수관 위치불량에 따른 손상으로, 유도배수관 설치 등의 조치가 선행되어야 하며, 손상부의 경우 진전 방지를 위한 표면처리 등의 조치가 요망된다.

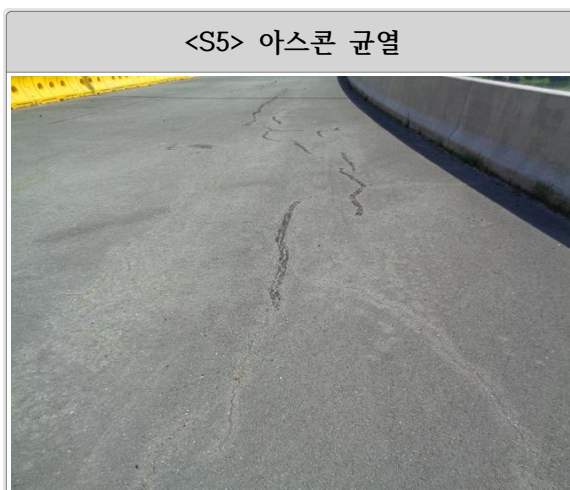
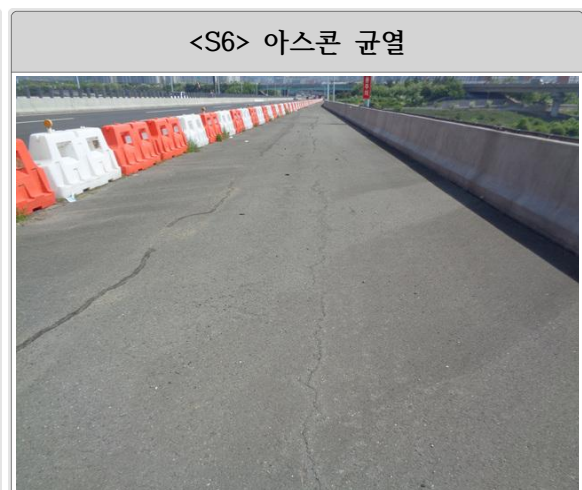
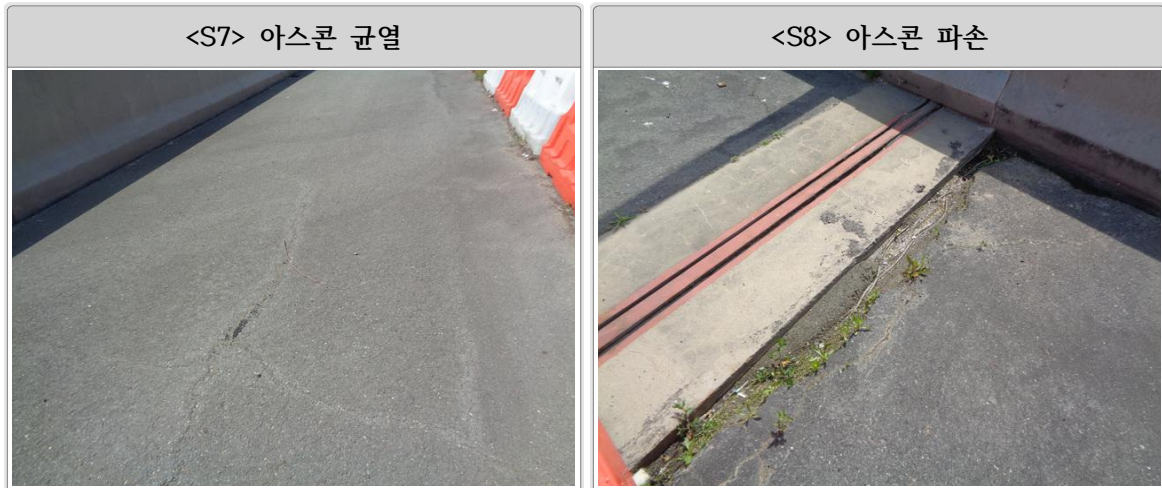
- 외관조사 결과, 아스콘 균열 및 파손이 국부적으로 조사되었다.
- 기 진단 이후 교면포장 아스콘 재포장을 실시하여 전반적인 손상은 감소된 것으로 확인되었으며, 현재 차량의 주행성에 영향을 미칠만한 손상은 발생되지 않은 것으로 조사되었다.

- 포장부의 아스콘 균열 및 파손은 장기공용 및 중차량 통과로 인한 손상으로 차량의 주행성에는 문제가 없을 것으로 판단되나, 손상부 위로 차량의 바퀴가 계속적으로 통과하고, 강우시 균열부를 통한 우수침투가 더해질 경우, 아스팔트 혼합물의 탈리현상인 라벨링으로의 발전가능성이 있는 것으로 사료된다. 현재 사용성 및 주행성에는 문제가 없을 것으로 판단되나, 공용기간이 증가함에 따라 손상범위가 점진적으로 확대될 경우 사용성 및 주행성 저하 등 손상을 유발할수 있으므로 손상의 진전 방지를 위한 아스콘 실링, 아스콘 패칭 등의 조치를 취하는 것이 바람직 할 것으로 판단된다.

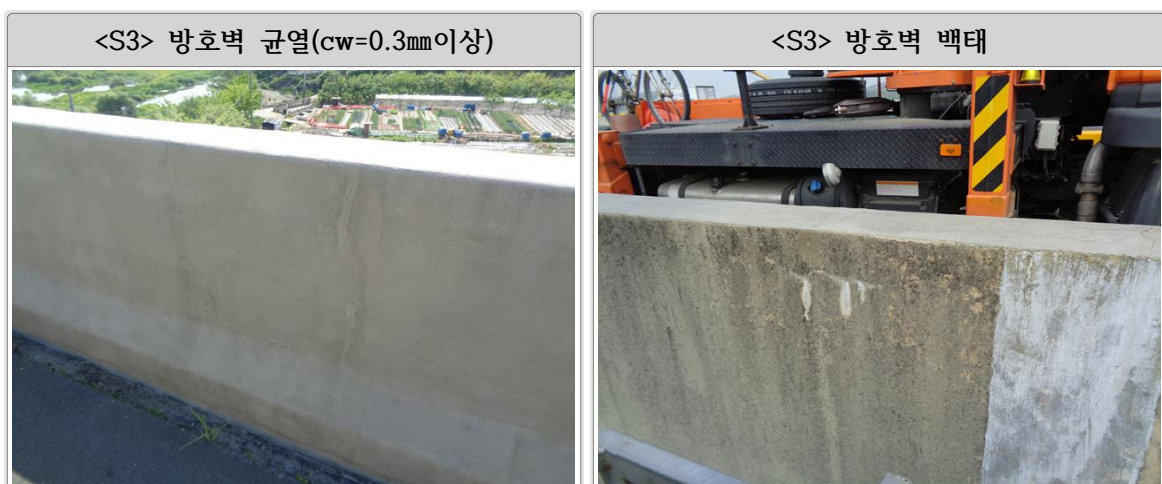
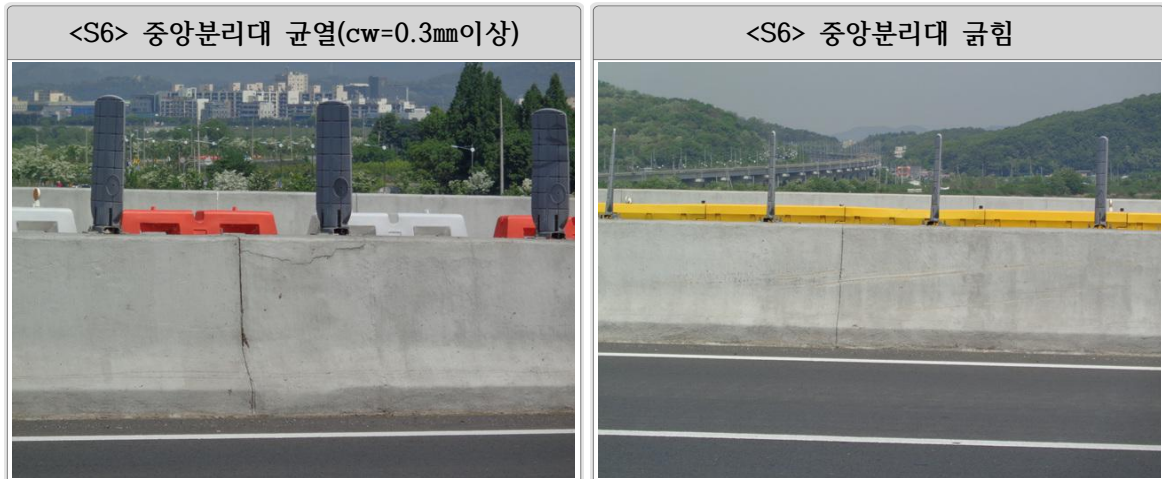
- 방호벽 및 중앙분리대의 외관조사 결과, 균열( $cw=0.3\text{mm}$  내·외), 백태, 굽힘이 국부적으로 조사되었다.
- 금회 조사된 손상과 기 진단과의 비교 검토 결과 방호벽 및 중앙분리대에 발생한 균열의 경우 공용기간 증가에 의한 추가 손상 발생 및 기존 손상의 진전에 의해 손상이 증가된 것으로 확인되었으며, 기 진단 시 발생한 델리네이트 파손, 굽힘 등의 손상은 보수를 실시하여 손상이 감소된 것으로 조사되었다.
- 그 외 구조물 및 주행차량의 안정성을 저해할 만한 손상은 발생되지 않은 것으로 확인되었다.

- 방호벽 및 중앙분리대의 외관조사 결과, 발생한 균열의 경우 폭 0.3mm 내·외인 것으로 확인되었으며, 이는 건조수축, 온도변화 등에 의해 발생한 것으로 판단된다. 또한 균열 부 우수유입, 차량충돌 등에 의한 백태, 굽힘이 조사되었으며, 기 발생한 손상부의 경우 손상의 진전 방지를 위한 표면처리, 주입보수, 단면보수 등의 조치가 요망된다.

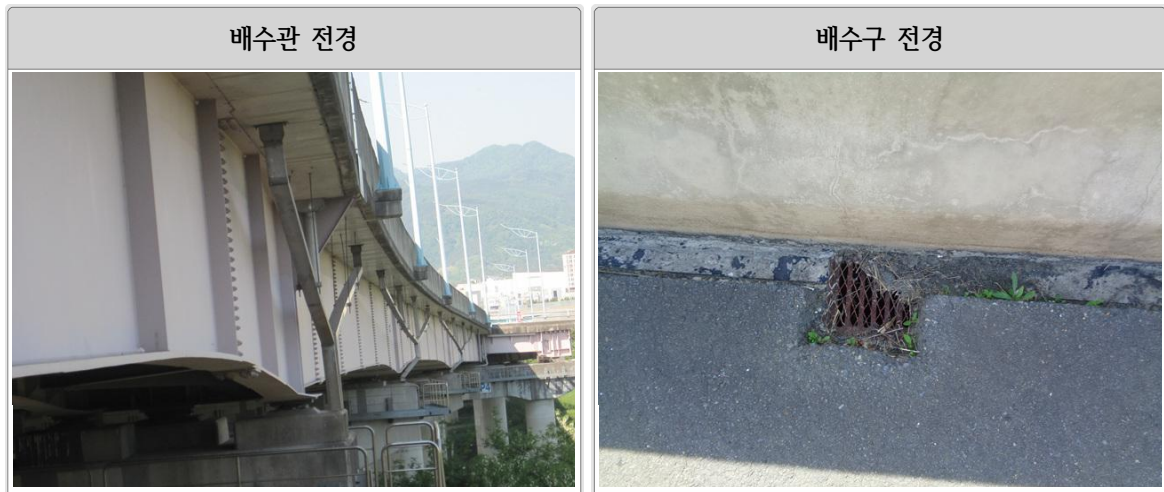
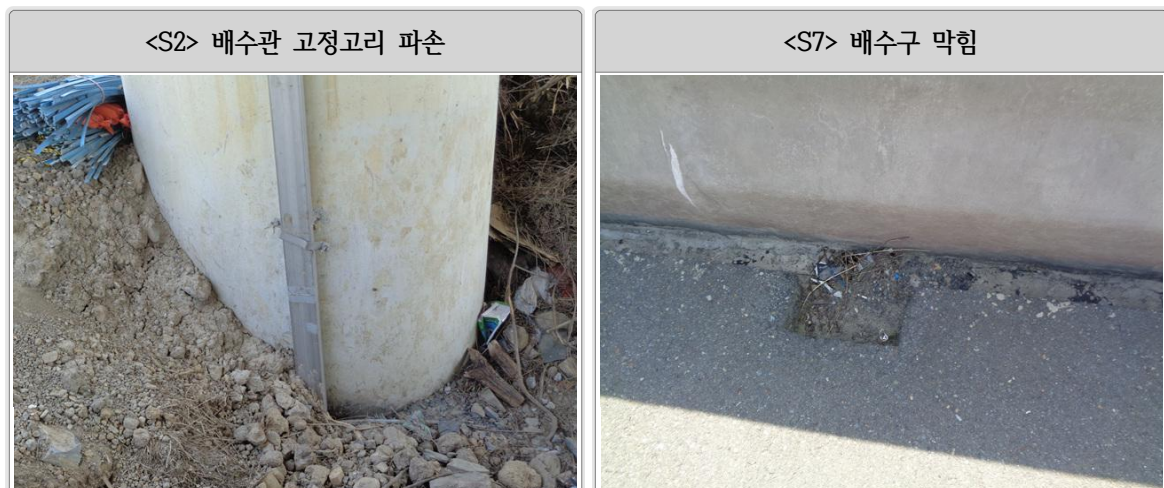
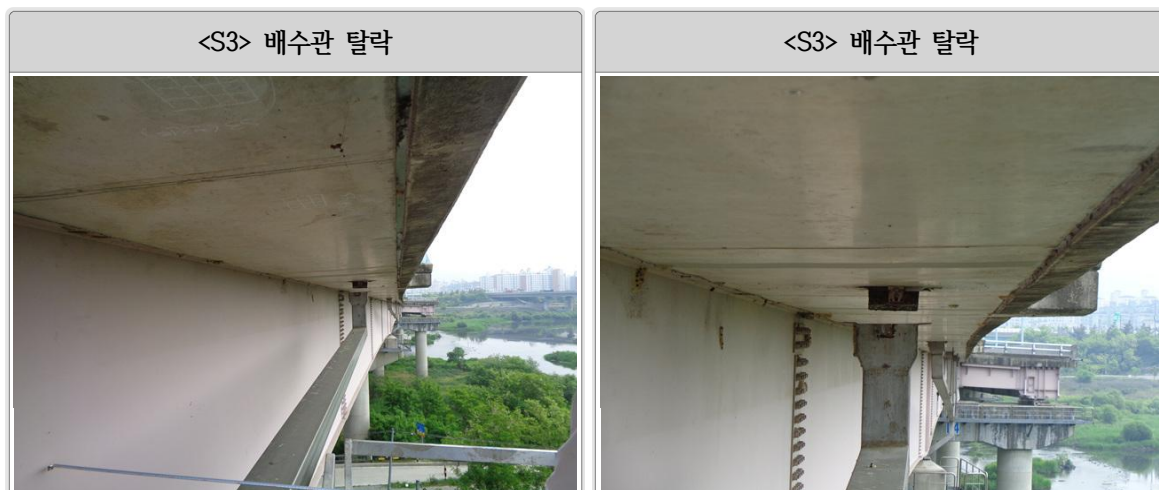
- 배수시설에 대한 외관조사 결과, 배수구 막힘, 배수관 탈락 및 고정고리 파손이 조사되었다.
- 기 진단 결과와 비교 분석 결과, 공용기간 증가, 이물질 퇴적 등에 의한 배수구 막힘, 배수관 탈락이 추가 발생된 것으로 확인되었다.

- 배수시설에 발생한 배수구 막힘, 배수관 탈락 및 고정고리 파손의 경우 공용기간 증가에 따른 열화, 이물질 퇴적 등에 의해 발생한 손상으로 판단되며, 구조물의 원활한 배수기능 확보를 위한 정비가 필요할 것으로 판단된다.

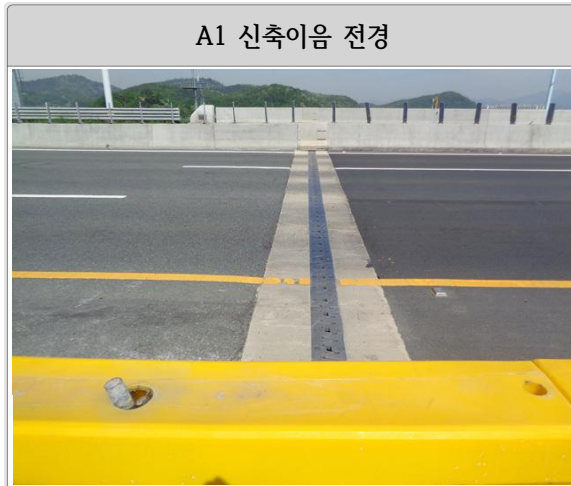
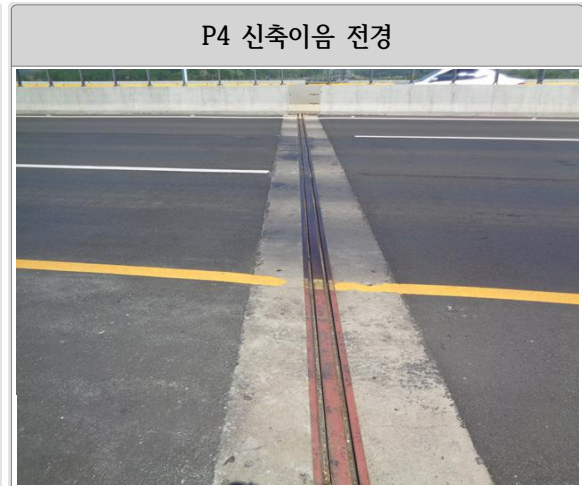
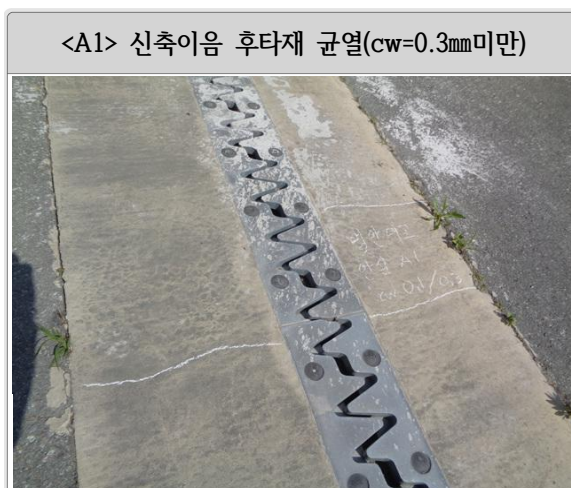
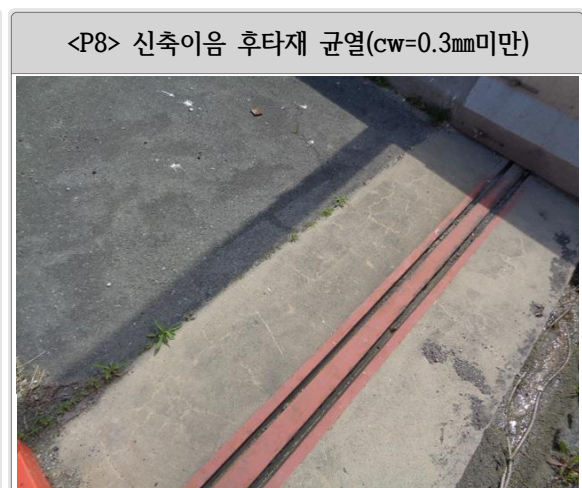
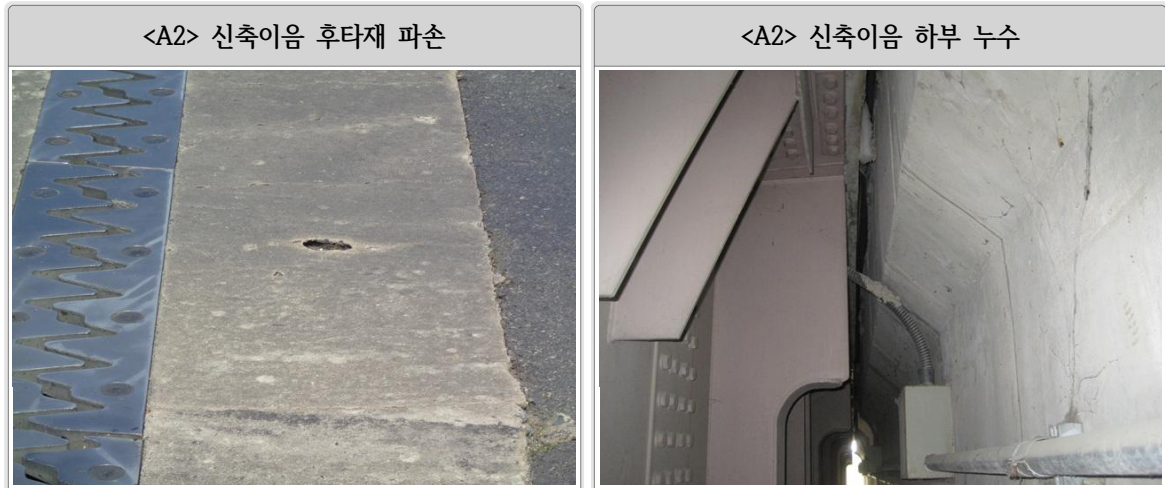
- 신축이음 본체는 본체유동 및 파손, 충격음 등은 조사되지 않았으며, A2의 경우 경미한 하부 누수가 확인되었다.
- 신축이음 후타재는 건조수축, 온도변화, 외부 충격 등에 의한 균열 및 파손이 조사되었다.
- 기 진단 시 발생된 유간 토사퇴적의 경우 관리주체의 주기적인 정비 등의 유지관리로 인해 현재 상태는 양호한 것으로 확인되었다.

- 신축이음에 대한 외관조사 결과, 발생한 후타재 균열의 경우 폭 0.3mm 내·외의 균열로 건조수축, 온도변화 등에 의해 발생한 것으로 판단되며, 후타재 파손의 경우 공용기간 증가, 중차량 반복통행 등에 의한 손상으로 추정된다. 기 발생한 손상의 경우 신축이음의 거동 및 주행차량의 안정성에 영향을 미칠만한 손상은 아니나, 손상의 진전 방지를 위한 표면처리, 주입보수, 단면보수 등의 조치가 요망된다.
- A2측에 발생한 신축이음 하부 누수의 경우 하부 물받이와 바닥판 콘크리트의 경계면을 통해 유입된 우수에 의한 손상으로 판단되며, 현재 손상정도가 경미하여 주의관찰 후 손상의 진전 시 적절한 조치를 취하는 것이 바람직 할 것으로 판단된다.

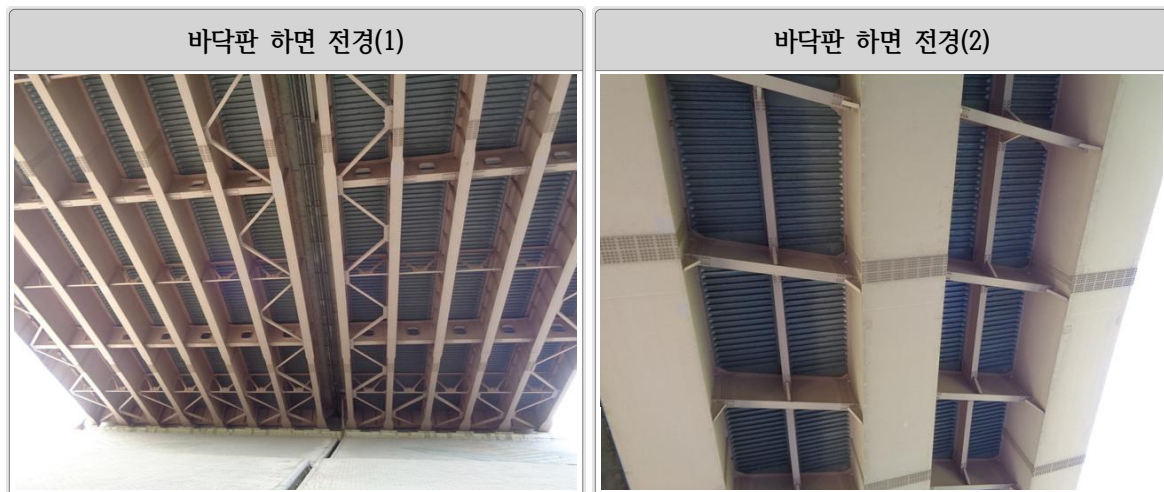
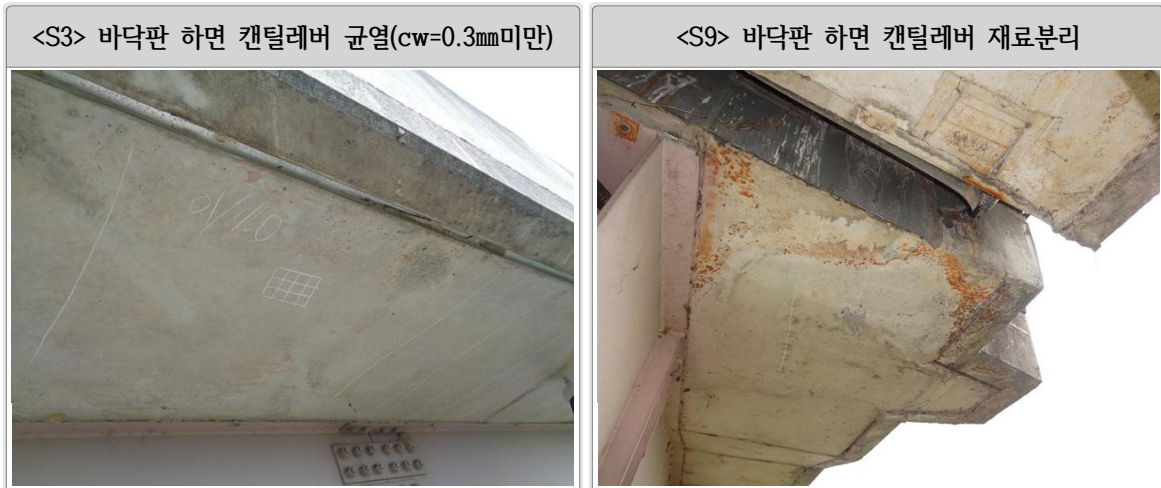
- 바닥판 하면에 대한 외관조사 결과, 일부구간 균열, 백태, 재료분리가 조사되었다.
- 기 진단 결과와 비교 시 균열부의 경우 손상의 진전은 미미한 것으로 확인되었으며, 금회 점검 시 조사된 백태, 재료분리 손상의 경우 공용기간 증가, 우수 유입 등에 의해 손상이 증가 한 것으로 조사되었다.

- 바닥판 하면의 외관조사 결과, 발생한 균열의 경우 폭 0.3mm 미만의 균열로 건조수축, 온도변화 등에 의한 비구조적인 균열인 것으로 판단된다. 또한 국부적으로 발생한 백태 및 재료분리의 경우 장기공용에 의한 열화, 외부로부터 유입된 우수에 의해 발생한 손상인 것으로 추정되며, 기 발생한 손상부의 경우 구조물의 내구성 증진 및 손상의 진전방지를 위한 표면처리, 단면보수 등의 조치가 요망된다.

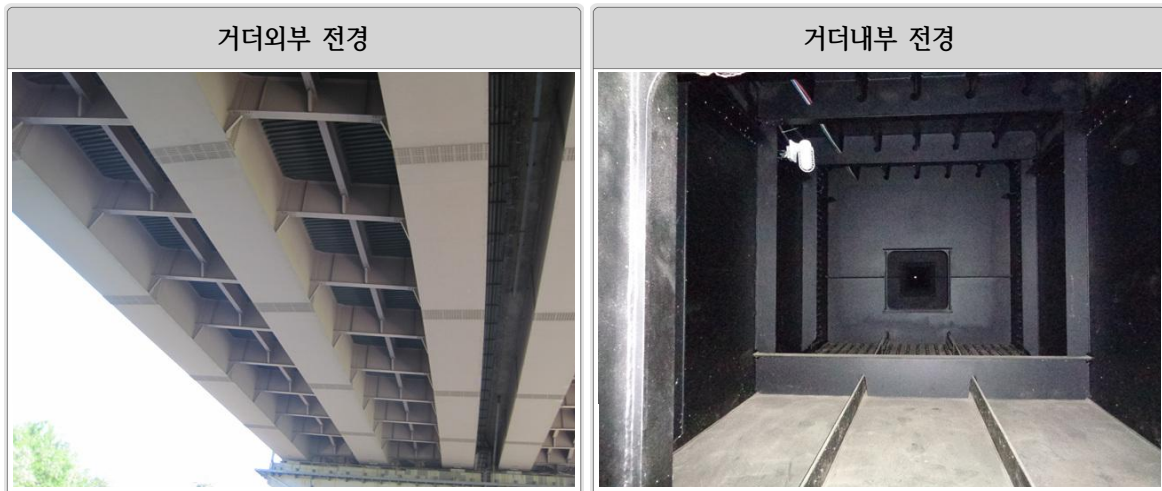
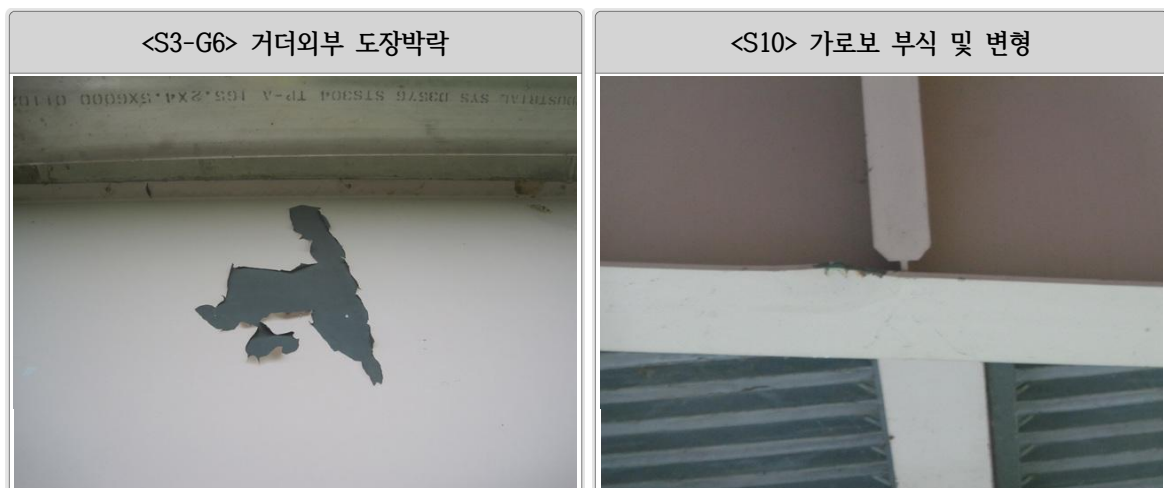
- 거더 외부에 대한 외관조사 결과, 일부구간 도장박리 및 박락이 조사되었으며, 거더 내부의 경우 손상이 없는 양호한 상태인 것으로 확인되었다.
- 가로보에 대한 외관조사 결과, 전반적으로 양호한 상태이나, 일부구간 부식 및 변형이 발생한 상태이다.
- 기 진단 이후 일부구간 보수 및 정비를 실시하여 전반적인 손상이 감소된 것으로 확인되었다.

- 거더 외부에 발생된 도장박리 및 박락의 경우 장기공용에 의한 열화, 외기환경 등에 의해 발생된 것으로 추정되며, 해당 손상부의 경우 우수유입시 거더 녹발생 및 부식 등의 2차 손상이 발생될 우려가 있으므로 재도장 등의 조치를 취하는 것이 바람직 할 것으로 판단된다.
- 가로보에 발생된 부식 및 변형의 경우 외부 충격, 장기공용에 의한 열화, 외기환경 등에 의해 발생된 것으로 추정되며, 가로보 변형의 경우 구조물의 안정성에 영향을 미칠 만한 손상은 아니나, 부식의 경우 손상의 진전 시 구조물의 내구성에 영향을 미치므로 재도장 등의 조치가 요망된다.
- 거더 내부의 경우 손상이 없는 양호한 상태인 것으로 판단되며, 추후 주기적인 점검을 통한 손상의 발생 여부 파악 등의 유지관리를 실시하는 것이 바람직 할 것으로 판단된다.

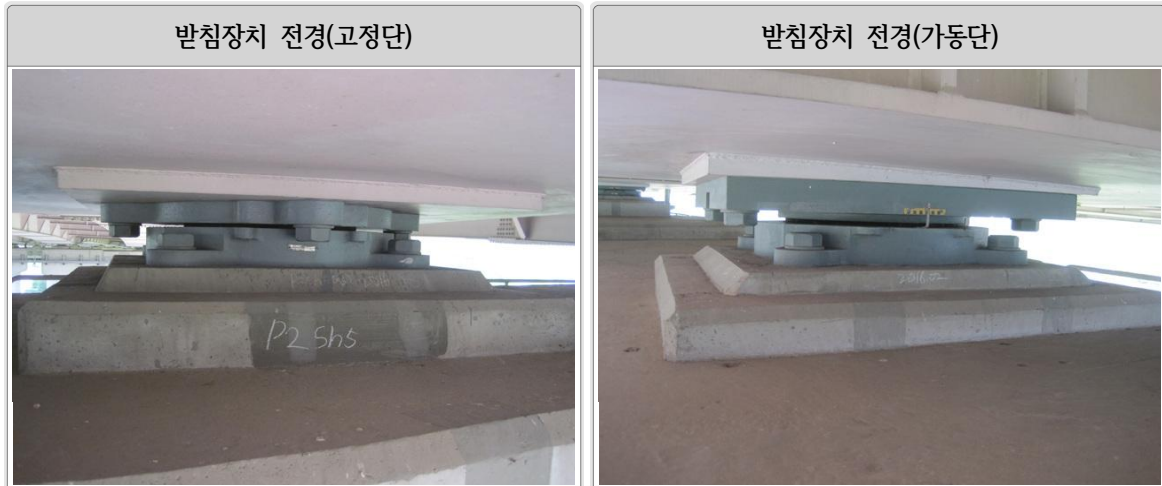
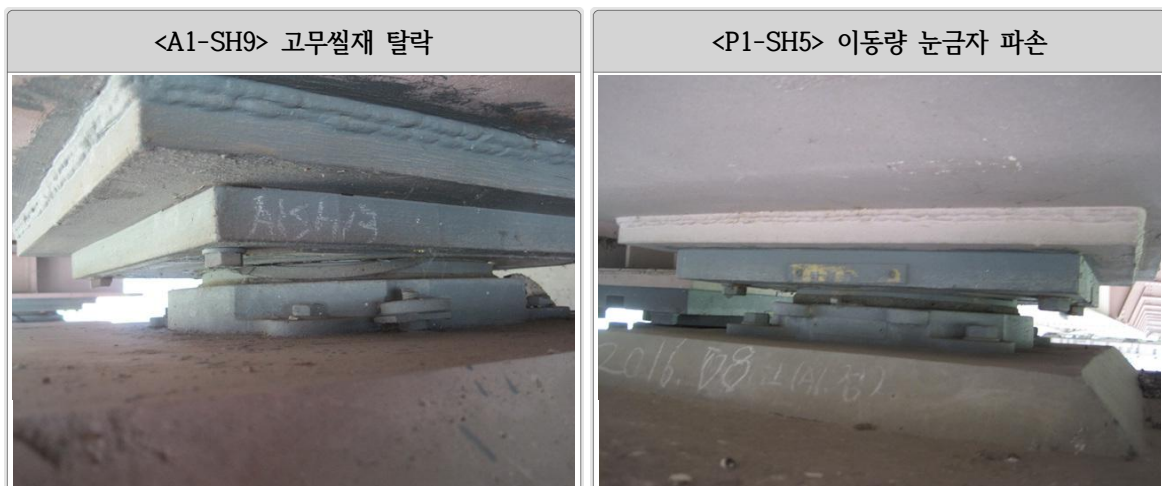
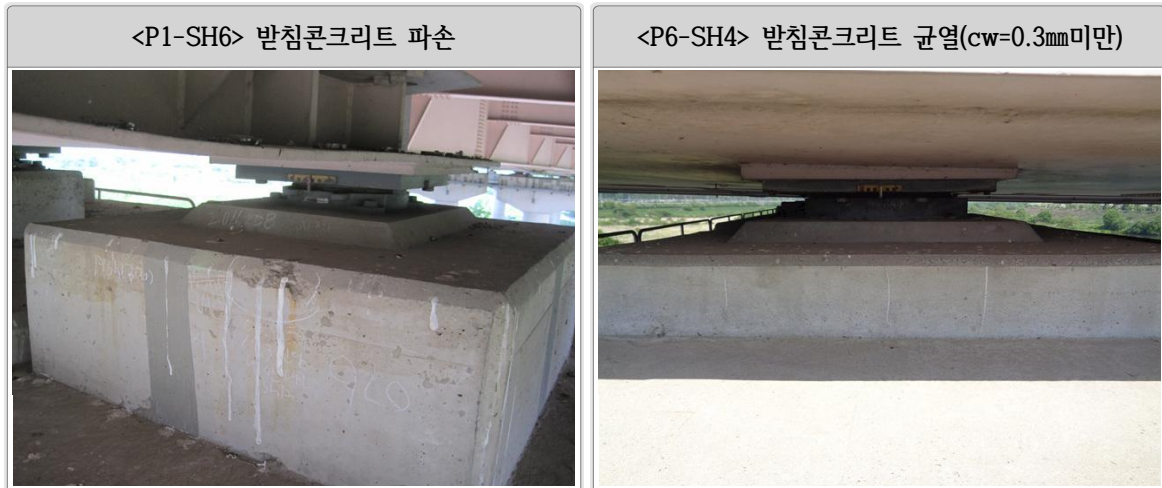
- 교량받침의 외관조사 결과, 받침콘크리트 균열 및 파손, 고무씰재 탈락, 이동량 눈금자 파손이 조사되었다.
- 기 진단 결과와 비교 시 공용기간 증가 등에 의해 받침콘크리트 균열 및 파손, 이동량 눈금자 파손이 추가 발생된 것으로 확인되었다.

- 교량받침에 발생한 손상 중 받침콘크리트 균열( $cw=0.3\text{mm}$ 미만) 및 파손의 경우 공용기간 증가, 건조수축, 온도변화, 시공 중 외부 충격에 의해 발생한 것으로 추정되며, 기 손상부의 경우 손상의 진전 방지를 위한 표면처리, 단면보수 등의 조치가 요망된다.
- 일부구간 발생한 이동량 눈금자 파손의 경우 공용기간 증가에 의해 발생한 손상으로 교량받침의 신축거동 파악 등의 유지관리를 위한 정비가 요망된다.
- A1측 받침 일부에 발생한 고무씰재 탈락의 경우 공용기간 증가에 의해 발생한 손상으로 추정되며, 이는 외부로부터 유입되는 먼지, 이물질 등의 차단을 위해 설치된 것으로 현재 손상 정도가 경미하여 주의관찰 후 손상의 진전 시 적절한 조치를 취하는 것이 바람직 할 것으로 판단된다.
- 그 외 교량받침의 거동에 영향을 미칠만한 손상은 발생되지 않은 것으로 확인되었으며, 추후 주기적인 점검을 통한 손상의 발생 여부 파악, 기존 손상의 진전 여부 파악 등의 유지관리가 필요할 것으로 판단된다.

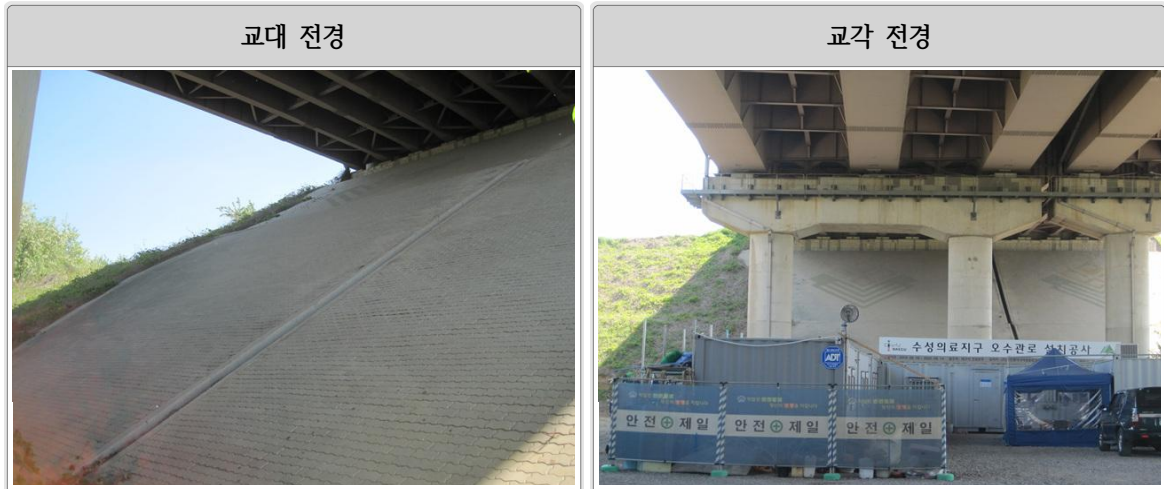
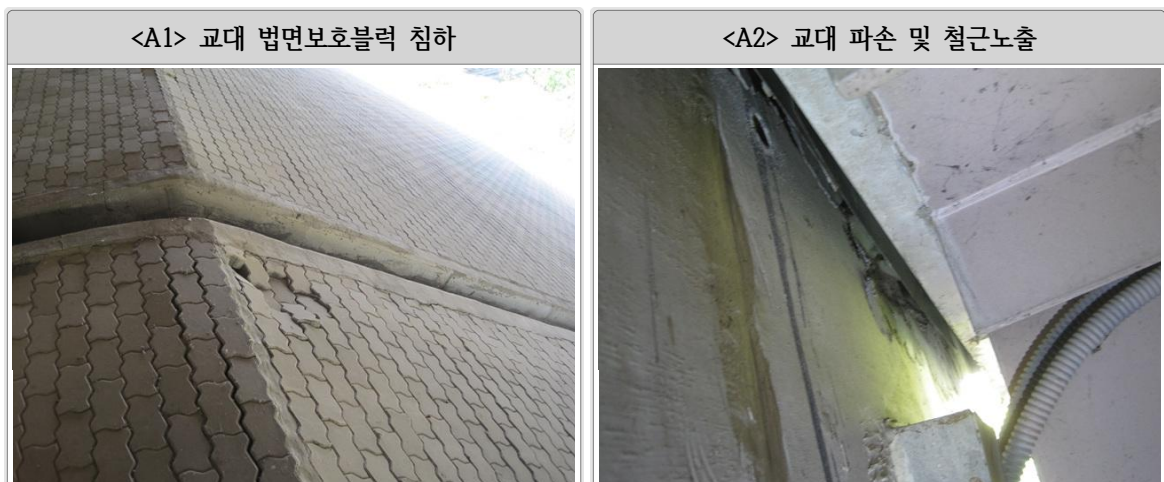
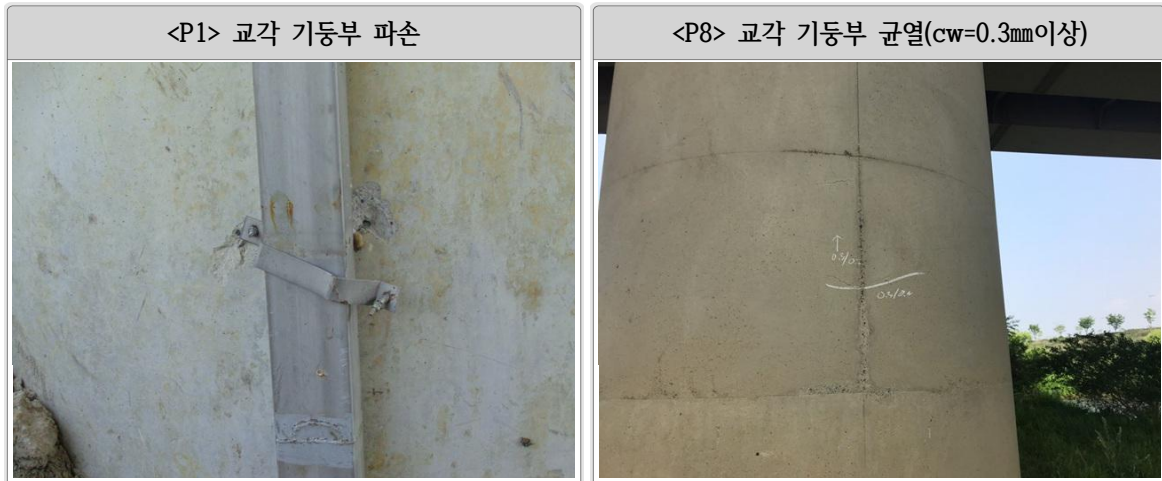
- 교대에 대한 외관조사 결과, 균열( $cw=0.3mm$  미만), 백태, 체수, 파손 및 철근노출, 법면 보호블럭 침하 및 밀림이 조사되었다. 기 진단 이후 공용기간 증가, 우수 유입, 손상의 진전 등에 의해 전반적인 손상이 증가 되었으며, 파손 및 철근노출 등의 손상이 추가 발생된 것으로 확인되었다.
- 교각에 대한 외관조사 결과, 균열( $cw=0.3mm$  내·외), 망상균열, 누수오염, 표면열화, 파손 등의 손상이 조사되었으며, 기 진단 이후 공용기간 증가, 우수유입, 손상의 진전 등에 의해 전반적인 손상이 증가된 것으로 확인되었다.

- 교대에 발생한 균열은 건조수축, 온도변화 등에 의해 발생한 비 구조적인 손상으로 추정되며, 구조물의 내구성 증진 및 손상의 진전 방지를 위한 표면처리 등의 조치가 요망된다. 그 외 발생한 백태, 파손 및 철근노출, 체수의 경우 우수유입, 외부충격 등에 의한 손상으로 표면처리, 단면보수, 방청 등의 조치가 필요하다.
- 교대 A1측에 발생한 법면보호블럭 밀림 및 침하의 경우 외부 및 법면 수직도수로 이격부를 통해 유입된 우수 등에 의해 발생한 손상으로 추정되며, 기 손상부의 경우 법면 수직도수로에 대한 보수작업이 선행되어야 하며, 그 후 주기적인 점검을 통한 주의관찰 후 손상의 진전 여부 파악 등의 유지관리를 실시하는 것이 바람직 할 것으로 판단된다.
- 교각에 발생한 균열(cw=0.3mm 내·외) 및 망상균열은 건조수축, 온도변화에 의해 발생한 비 구조적인 손상으로 추정되며, 구조물의 내구성 증진 및 손상의 진전 방지를 위한 표면처리, 주입보수 등의 조치가 요망된다. 또한 일부구간 발생한 백태, 파손 및 균열, 표면열화, 누수오염의 경우 균열부 우수유입, 외부 충격, 장기공용에 의한 열화, 신축이음 하부 및 외부로부터 유입된 우수에 의해 발생한 손상으로 판단되며, 구조물의 내구성 증진 및 손상의 진전 방지를 위한 표면처리, 단면보수 등의 조치를 취하는 것이 바람직 할 것으로 판단된다.
- 교각 P2 기둥부에 발생한 화재흔적의 경우 손상정도가 경미하여 주의관찰 하여도 무방하다.

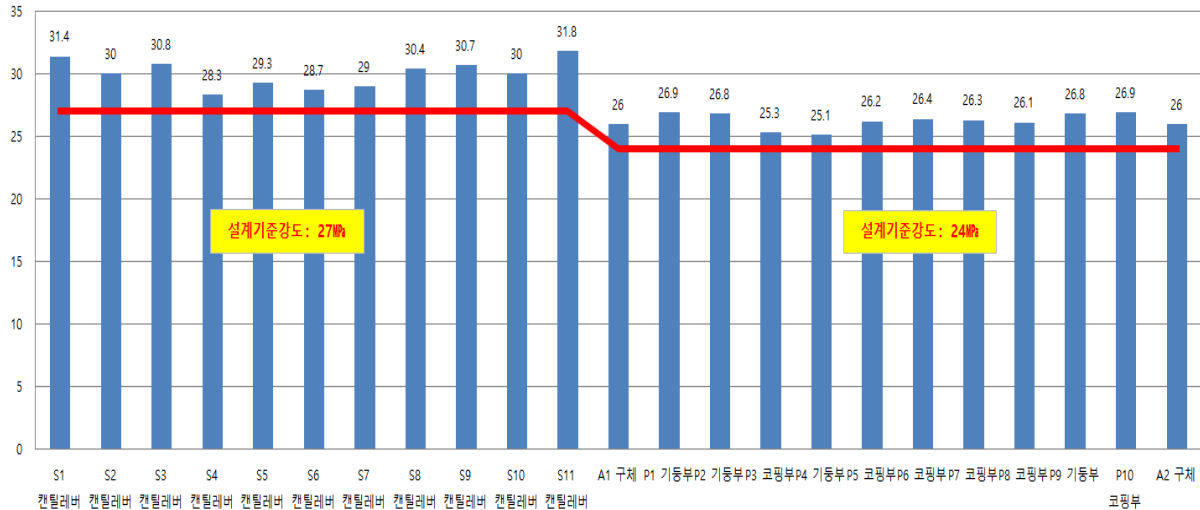
<그림 3.5.4> 상부구조 및 하부구조 비파괴 시험결과(범물방향)

비파괴 강도시험 결과, 상부구조의 압축강도는 범물방향 28.3~31.8MPa, 안심방향 30.0~32.6MPa로, 하부구조의 압축강도는 범물방향 25.1~26.9MPa, 안심방향 26.4~27.6MPa로 측정되었으며, 전 개소에서 설계기준강도 이상으로 측정되었다.
