# 요 약 문

| 구 분 | | 내 용 | | 구 분 | | 내 용 | |
|---|---|---|--|---|---|---|--|
| 시설물명 | | 가천교 | | 시설물번호 | | BR2003-0000504 | |
| 시설물위치 | | 대구광역시 수성구 가천동 | | | | | |

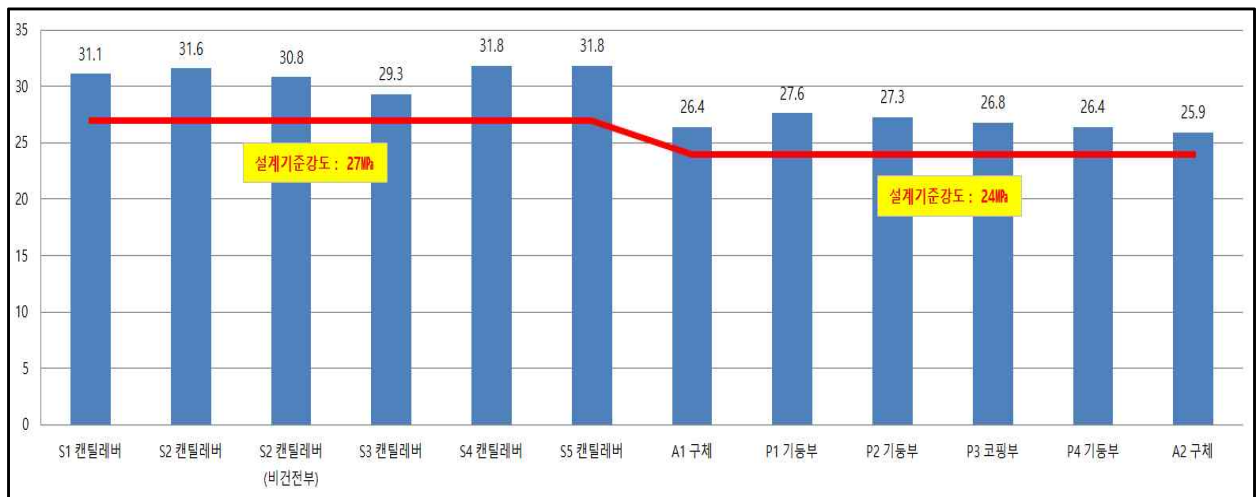
[범물방향 비파괴 시험결과]

비파괴 강도시험 결과, 범물방향은 상부구조 29.3~31.8MPa, 하부구조 25.9~27.6MPa이며, 안심방향은 상부구조 28.2~31.8MPa 하부구조 26.8~27.9MPa로 측정되었다. 설계기준강도인 상부구조 27.0MPa, 하부구조 24.0 MPa와 비교시 설계기준강도 이상으로 측정되었다.

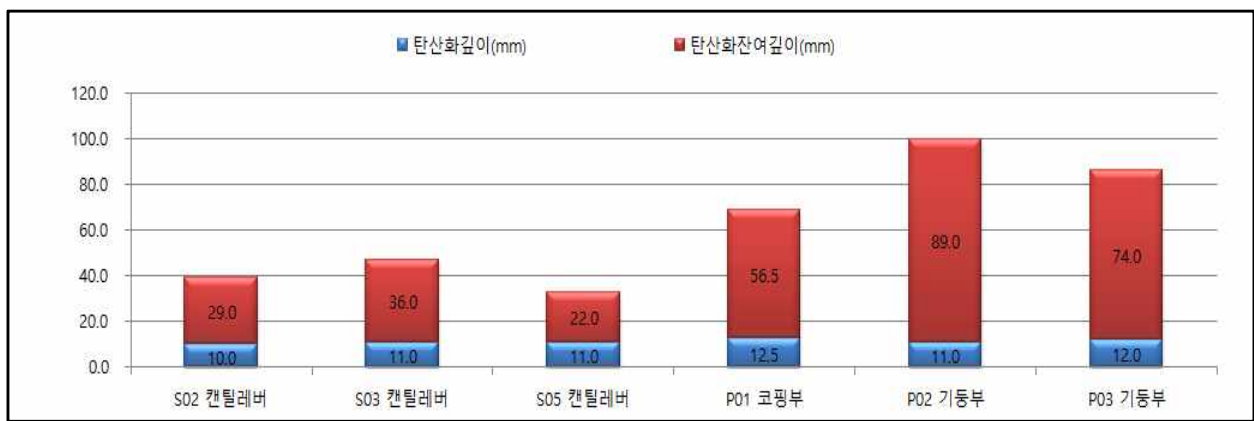
[범물방향 탄산화 깊이 측정결과]

탄산화 깊이에 대한 평가는 철근으로부터 탄산화의 남은 깊이를 지표로 하여 탄산화에 의한 강재부식 가능성을 나타낸 것으로, 상부구조의 탄산화깊이는 범물방향 10.0~11.0mm, 안심방향 11.5~14.5mm로 측정되었으며, 잔여깊이가 20mm이상으로 조사되었다. 하부구조의 경우 범물방향 11.0~12.5mm, 안심방향 9.5~11.0mm로 측정되었으며, 잔여깊이가 20mm이상으로 상부·하부구조 모두 향후 탄산화에 의한 부식발생 가능성 있는 세부지침 기준 "b"등급으로 평가되었다.

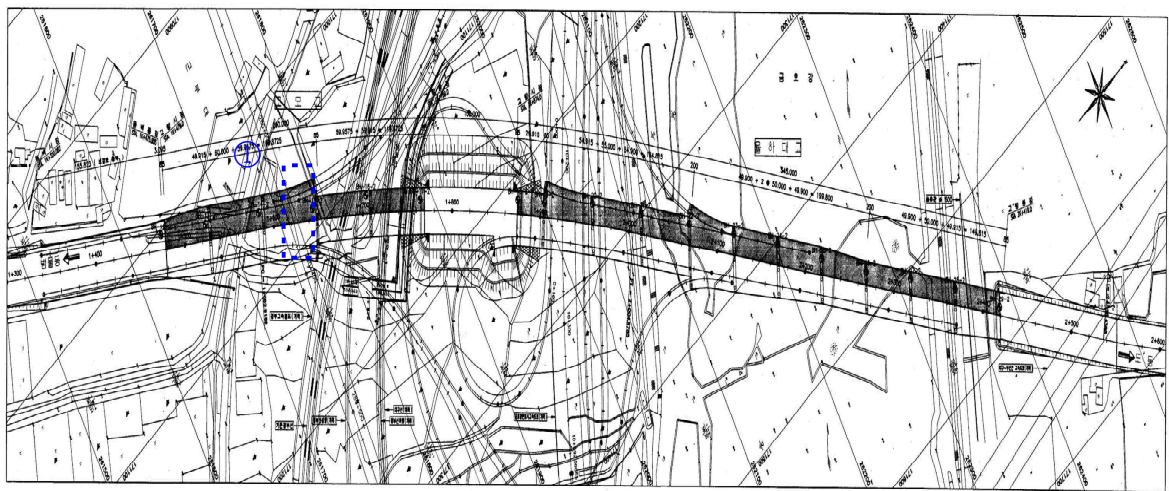
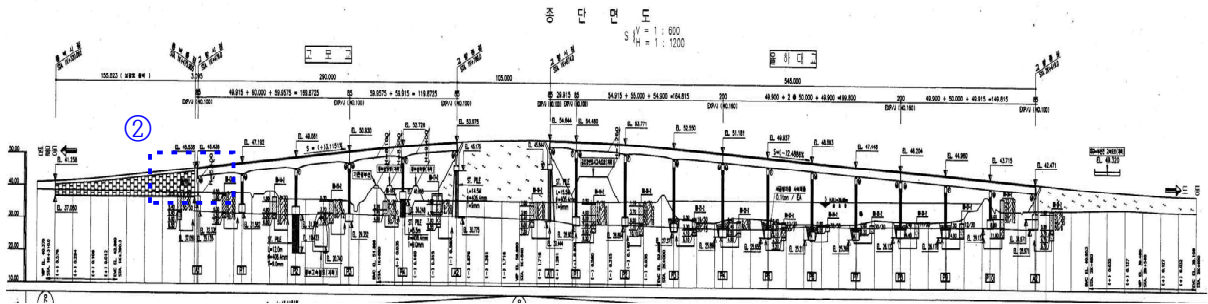
① 신축이음 P3 하부(양방향) - 파손 진전여부확인
