시설물 정밀점검용역  
(가천교)

## 제3장

## 현장조사 및 시험

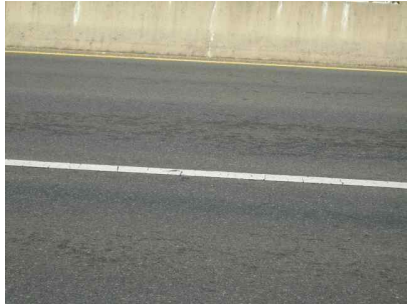
| 구분 | 주요 손상에 따른 조사방향 | 기 진단 현황사진 |
|---|---|---|
| 교면<br>포장 | <ul style="list-style-type: none"> <li>• 균열, 파손 추가 발생 유무 <ul style="list-style-type: none"> <li>▶ 손상부 차량 주행성 영향 확인(보수 필요시 발주처 즉시보고)</li> </ul> </li> <li>• 소성변형, 포트홀 등 발생유무</li> </ul> | <p>[아스콘 망상균열]</p> |

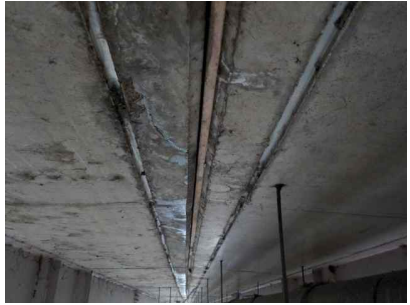
| 구분 | 주요 손상에 따른 조사방향 | 기 진단 현황사진 |
|---|---|---|
| 바닥판,<br>강 거더 | <ul style="list-style-type: none"> <li>• 바닥판하면 균열 및 백태 진전여부 확인</li> <li>• 현장이음부 볼트손상, 누수 발생유무</li> </ul> | <p>[바닥판 상태]</p> |

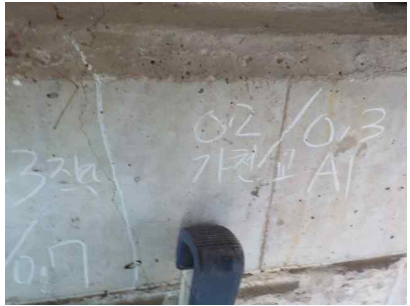
| 구분 | 주요 손상에 따른 조사방향 | 기 진단 현황사진 |
|---|---|---|
| 하부<br>구조 | <ul style="list-style-type: none"> <li>• 균열 및 균열보수 후 균열진전 및 추가 손상발생 유무</li> <li>• 교각 기둥부 침식 및 세굴 등의 발생유무</li> </ul> | <p>[교대 균열]</p> |

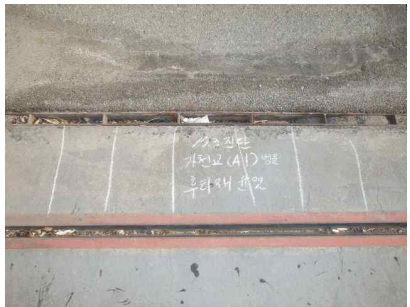
| 구분 | 주요 손상에 따른 조사방향 | 기 진단 현황사진 |
|---|---|---|
| 신축이음 | <ul style="list-style-type: none"> <li>• 신축이음 하면, 배수구 주변, 난간하면 누수, 부식</li> <li>• 후타재 균열 추가 발생 유무</li> <li>• 유간부 토사퇴적, 후타재 균열, 이상음 발생 유무</li> </ul> | <p>[후타재 균열]</p> |

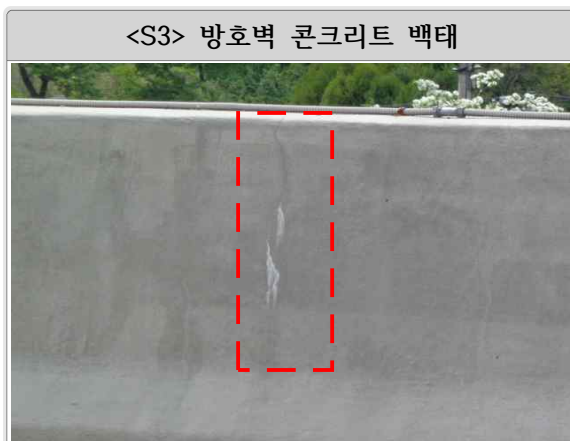
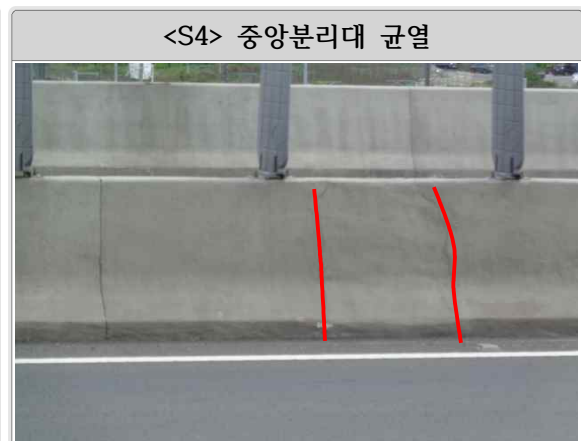
- 방호벽 및 중앙분리대의 외관조사 결과, 전반적으로 보수를 실시하여 양호한 상태이나, 일부 구간 보수부위  $CW=0.3\text{mm}$ 미만 균열 및 백태 등의 손상이 조사되었다.
- 금회 조사된 손상과 기 진단과 비교 검토 결과 균열 및 백태 등에 대해 보수를 실시하여 손상이 다소 감소한 것으로 확인되었다.

- 방호벽 및 중앙분리대에 발생한 균열 및 백태는 경미한 수준으로 기 실시된 보수부위에 손상이 발생한 것이며, 교량 안전성 및 차량 주행의 안전성에 영향을 미치는 손상은 아니나, 부재의 내구성 확보를 위해 적절한 보수를 실시하는 것이 바람직하다.

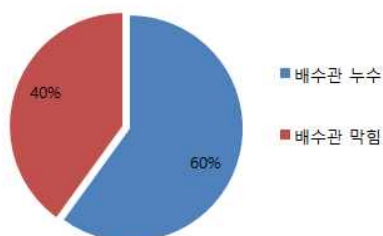
<그림 3.2.2> 배수시설 손상분포도

- 배수시설에 대한 조사결과, 일부구간 배수관 막힘, 연결부 누수 등으로 인해 하부 낙수 등 바닥판 물고임이 조사되었다.
- 금회 조사된 손상과 기 진단과 비교 검토 결과 배수관 막힘이 추가 발생한 것으로 확인되었다.

- 배수관 막힘은 공용중 교면 배수구를 통한 이물질이 배수관에 유입됨에 따라 배수기능이 상실되어, 슬래브와 배수관 연결부 틈새를 통한 낙수로 인해 하부 바닥판 물고임이 발생한 것으로 확인되었다. 기 손상들에 대해서는 주기적인 청소 및 연결부 재용접 등 정비를 실시하여 원활한 배수기능 확보 등 유지관리가 필요한 상태이다.

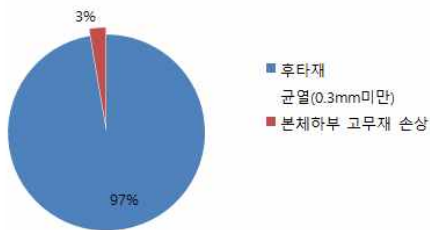
<그림 3.2.3> 신축이음부 손상분포도

- 신축이음 조사결과 본체 가동상태는 양호한 것으로 확인되었다. 다만 본체 하부 고무재 손상이 조사되었으며, 후타재의 경우 기존 손상인 폭 0.3mm미만의 균열이 조사되었다.
- 기 진단과 비교 검토 결과 후타재 균열에 대해 일부 보수를 실시함에 따라 균열 손상이 다소 감소한 반면, 본체 하부 고무재 손상의 경우 금회 조사시 추가 발생한 것으로 확인되었다.

- 본체 하부 고무재 손상은 공용중 노후화로 인해 발생한 것으로 현재 손상부를 통해 우수유입에 따른 하부구조 체수, 받침 녹발생 등 2차 손상이 발생되는 만큼, 하부 고무재 교체를 실시하는 것이 바람직하다고 판단된다.
- 후타재 균열은 건조수축 및 온도변화에 의한 폭 0.3mm 미만의 미세균열로 주의관찰을 통한 유지관리가 필요하며 손상의 진전 및 추가 발생시 표면처리 등 보수가 요구된다.

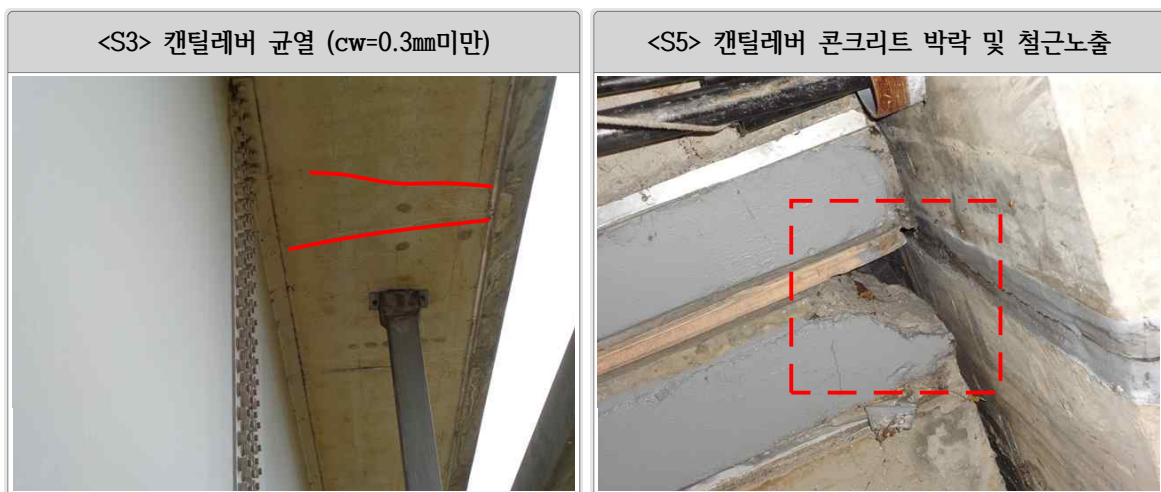
- 바닥판하면에 대한 조사결과 데크플레이트 부위는 전반적으로 양호한 상태이다. 반면 캔틸레버 부위에 폭 0.3mm미만 균열 및 백태, 콘크리트 박락, 철근노출, 표면열화 등의 손상이 조사되었다.
- 기 진단과 비교 검토 결과 금회 조사시 균열, 콘크리트 박락 및 철근노출 등의 손상이 추가 발생한 것으로 확인되었다.

- 바닥판하면 외관조사 결과, 균열, 박락 및 철근노출, 표면열화 등이 조사되었다. 균열의 경우 건조수축, 온도변화 등에 의해 발생한 것이며, 박락 및 철근노출의 경우 시공미흡에 의한 것으로 판단된다.
- 손상부에 대해서는 현재 경미한 수준이나 내구성 확보를 위해 표면처리, 단면복구 등의 보수가 요구된다.

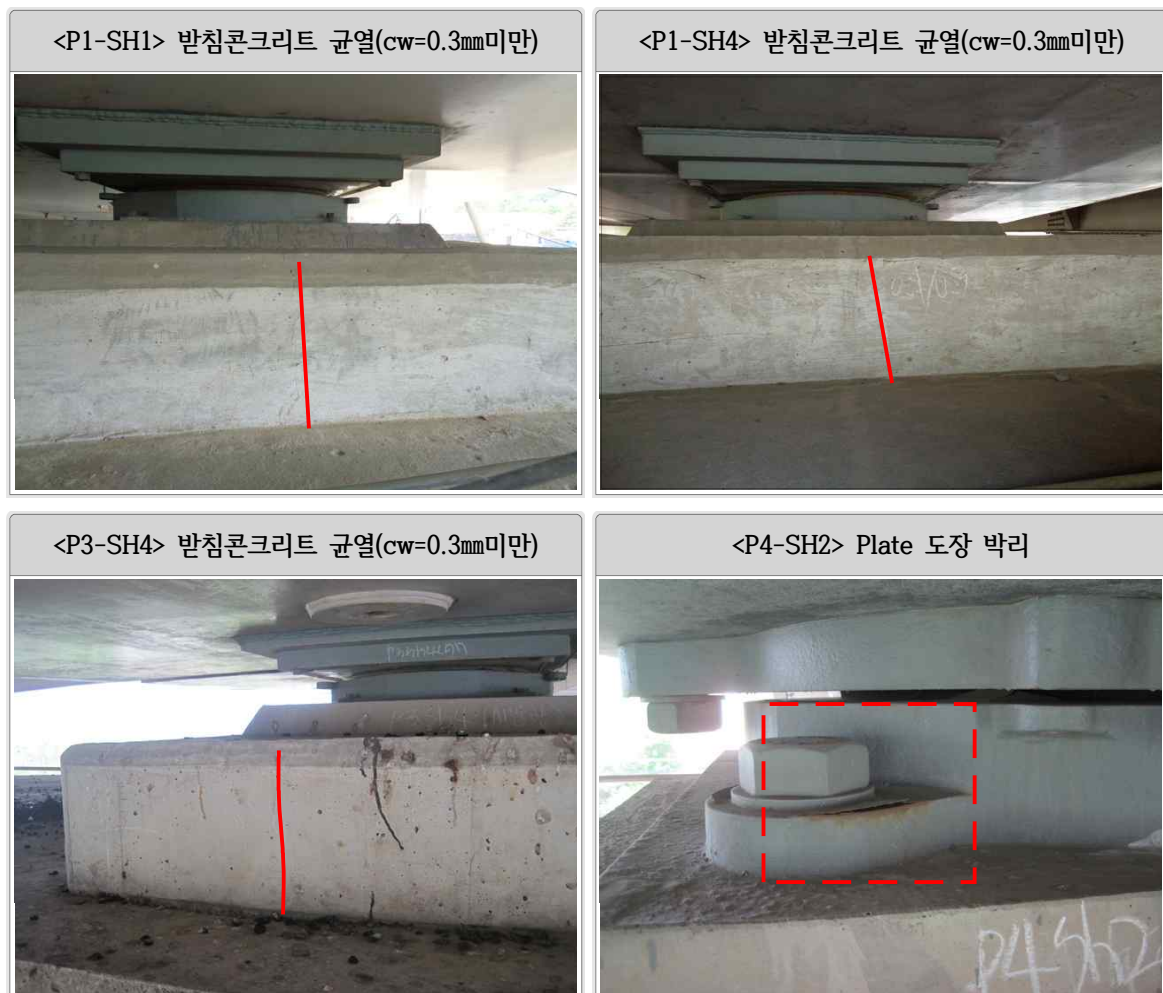
- 교량받침에 대한 조사 결과, 가동상태는 양호한 상태이다. 다만 폭 0.3mm미만의 받침 콘크리트 균열, 플레이트 도장박리 및 들뜸이 국부적으로 발생한 것으로 조사되었다.

- 교량받침의 주요손상은 받침콘크리트 균열, Plate 도장 박리 등이 조사되었고, 손상부는 장기공용에 의한 열화 및 건조수축에 의한 손상으로 추정되며, 손상부는 현재 경미한 상태로 주기적인 점검 및 주의관찰을 통한 유지관리가 필요할 것으로 판단된다.

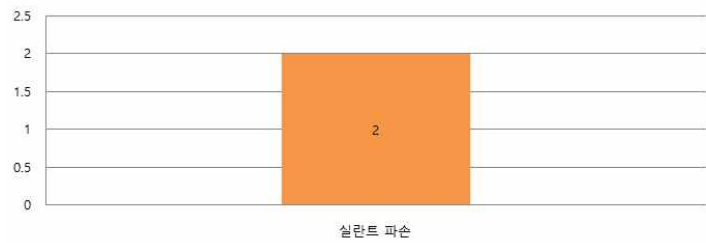
<그림 3.2.6> 교대 손상분포도

- 교대 조사결과, Joint부 실란트 파손, 성토부 법면 보호블럭 침하 등 경미한 손상이 조사되었다.
- 교각 조사결과, 균열(cw=0.3mm미만) 및 망상균열, 굽힘에 의한 손상, 누수로 인한 체수흔적, 조류배설물 퇴적, 표면열화 등의 손상이 조사되었다.
- 기 진단과 비교시 균열에 대해 일부 보수를 실시하여 다소 감소하였으나, 교각 망상균열의 경우 금회 조사시 추가 발생한 것으로 확인되었다.

- 교각에 발생한 균열 및 망상균열은 건조수축에 의한 비 구조적인 손상으로 경미한 수준이나 내구성 확보를 위해 표면처리가 필요하며, 체수흔적은 상부 신축이음 누수에 의한 2차 손상으로 상부구조와 연계한 정비 등이 요구된다. 이 외 손상인 굽힘, 조류배설물 퇴적, 표면열화 등에 대해서도 적절한 보수 및 정비가 필요하다.

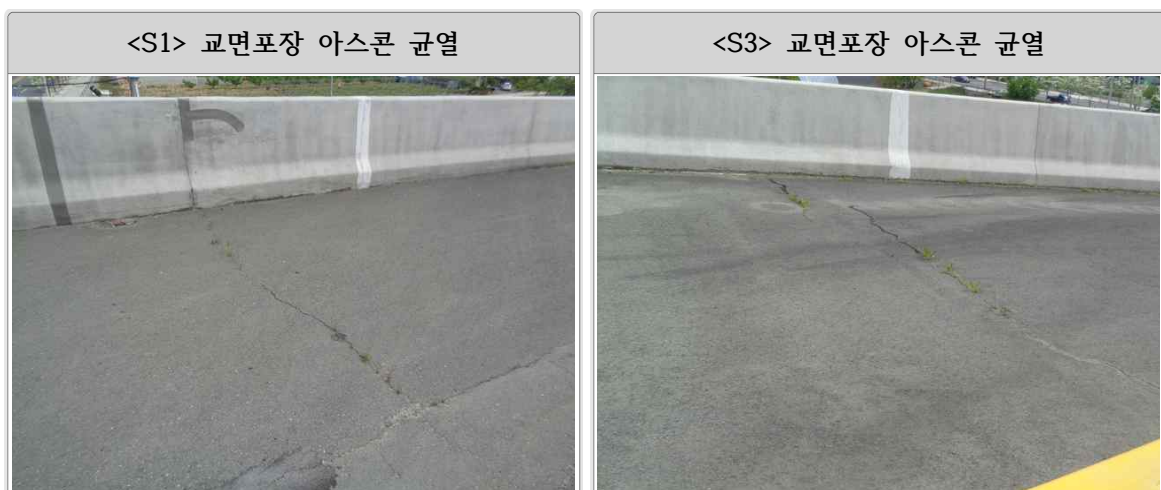
- 교면포장 안심방향 외관조사 결과 2017년 하반기 재포장이 실시되어 양호한 상태이나, 재포장 실시가 안된 갓길측에서 아스콘 균열, 파손 등의 손상이 조사되었으며, 기 진단과 비교시 재포장으로 인해 손상이 감소한 것으로 확인되었다.

- 안심방향 교면포장에 발생한 아스콘 균열 및 파손은 공용기간 증가에 따른 노후화 및 중차량 반복통행에 의한 것으로 판단되며 아스콘 씰링 및 패칭 등 적절한 보수가 필요하다.

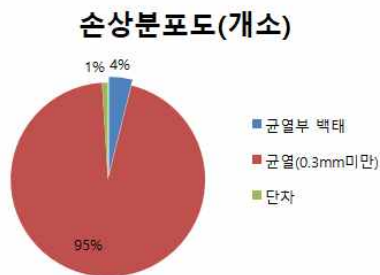
<그림 3.3.2> 방호벽 손상분포도

- 방호벽 및 중앙분리대의 외관조사 결과, 전반적으로 보수를 실시하여 양호한 상태이나, 일부 구간 보수부에 CW=0.3mm미만 균열 및 백태와 A1측 접속도로부 방호벽 단차 등의 손상이 조사되었다.
- 금회 조사된 손상과 기 진단과 비교 검토 결과 균열 및 백태 등에 대해 보수를 실시하여 손상이 다소 감소한 것으로 확인되었다.

- 방호벽 및 중앙분리대에 발생한 균열 및 백태는 경미한 수준으로 기 실시된 보수부위에 손상이 발생한 것이며, 내구성 확보를 위해 적절한 보수를 실시하는 것이 바람직하다. 단차 구간의 경우 시공당시 초기 침하에 의한 것으로 판단되며 주기적인 점검을 통한 계측관리를 실시하는 것이 바람직하다.

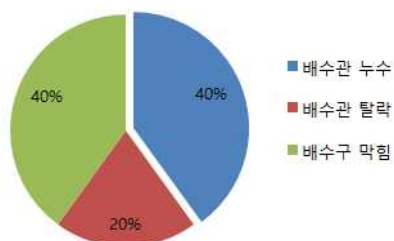
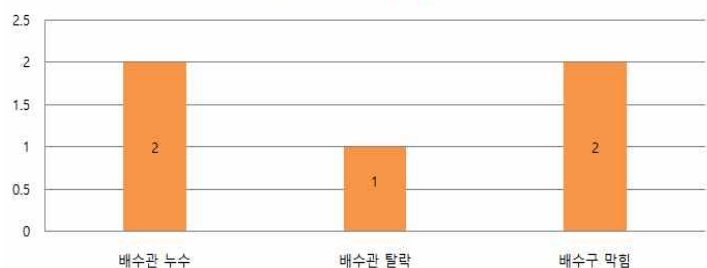
<그림 3.3.3> 배수시설 손상분포도

- 배수시설에 대한 조사결과, 일부구간 배수관 탈락, 막힘, 연결부 누수 등의 손상이 금회 점검시 추가 발생한 것으로 조사되었다.

- 배수관 막힘은 공용중 교면 배수구를 통한 이물질이 배수관에 유입됨에 따라 배수기능이 상실되어, 슬래브와 배수관 연결부 틈새를 통한 낙수로 인해 하부 구조에 물고임이 발생한 것으로 확인되었다. 기 손상들에 대해서는 주기적인 청소, 배수관 재연결 등 정비를 실시하여 원활한 배수기능 확보 등 유지관리가 필요한 상태이다.

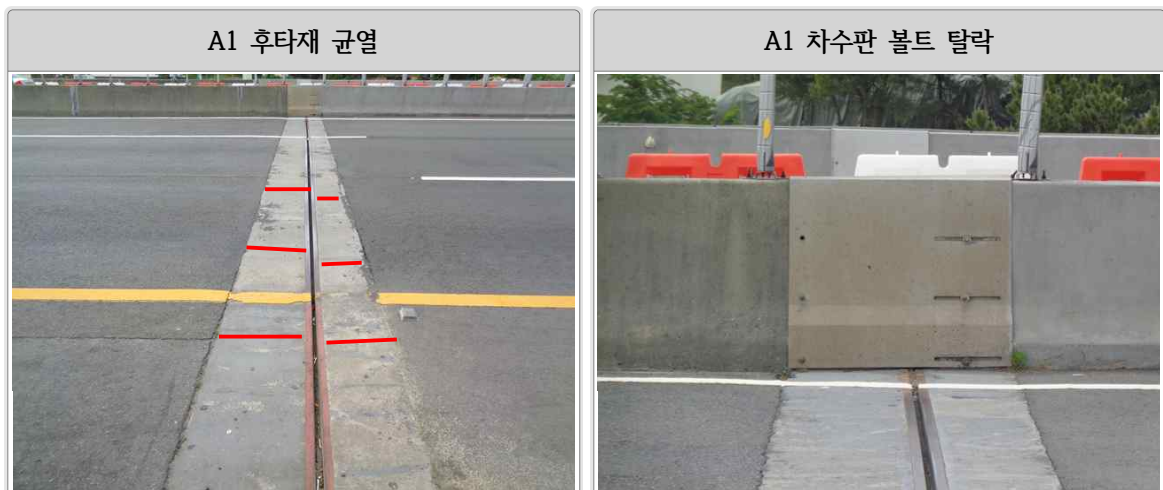
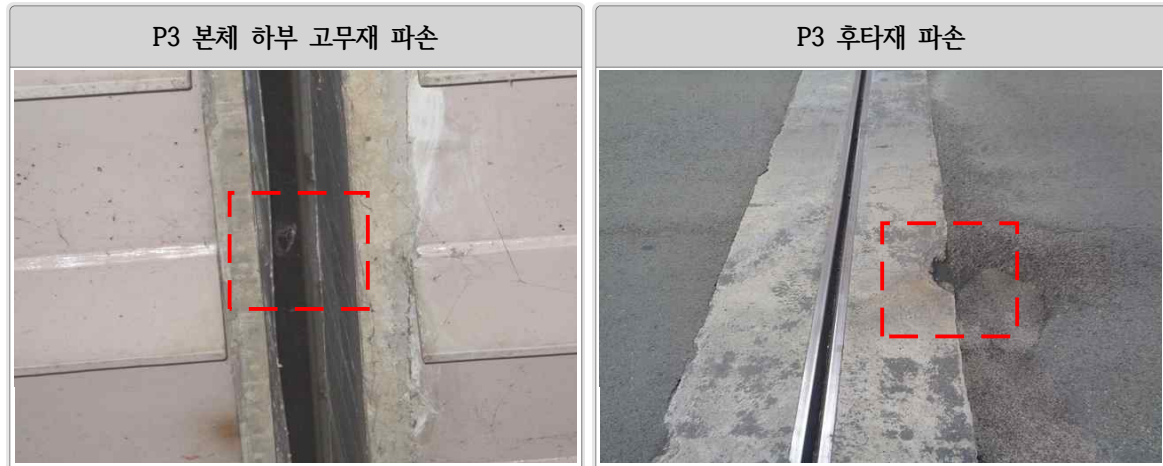
<그림 3.3.4> 신축이음부 손상분포도

- 본체 하부 고무재 손상은 공용중 노후화로 인해 발생한 것으로 현재 손상부를 통해 우수유입에 따른 하부구조 체수, 받침 녹발생 등 2차 손상이 발생하는 만큼, 하부 고무재 교체를 실시하는 것이 바람직하다고 판단된다.
- 후타재 균열은 건조수축 및 온도변화에 의한 폭 0.3mm 미만의 미세균열로 주의관찰을 통한 유지관리와 손상의 진전시 표면처리가 필요하며, 후타재 파손에 대해서는 내구성 확보를 위해 단면복구 등 보수를 실시하는 것이 바람직하다.

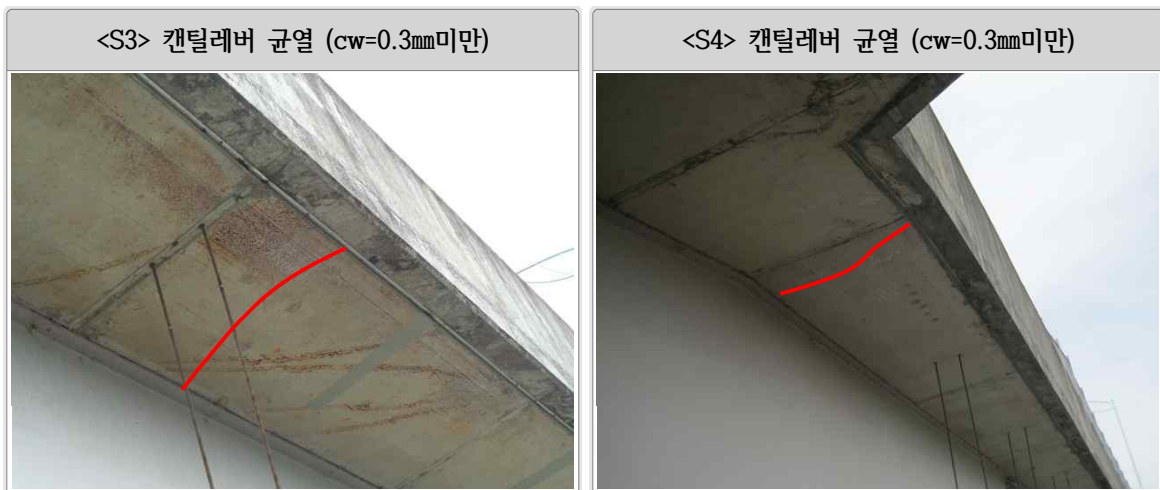
<그림 3.3.5> 바닥판하면 손상분포도

- 바닥판하면에 대한 조사결과 데크플레이트 부위는 전반적으로 양호한 상태이다. 반면 캔틸레버 부위에 폭 0.3mm미만 균열 등의 손상이 조사되었으며, 기 진단과 비교시 다소 감소한 것으로 확인되었다.

- 바닥판하면에 발생한 균열은 건조수축, 온도변화 등에 의해 발생한 것으로 판단되는 경미한 수준이나 내구성 확보를 위해 표면처리 등의 보수가 요구된다.

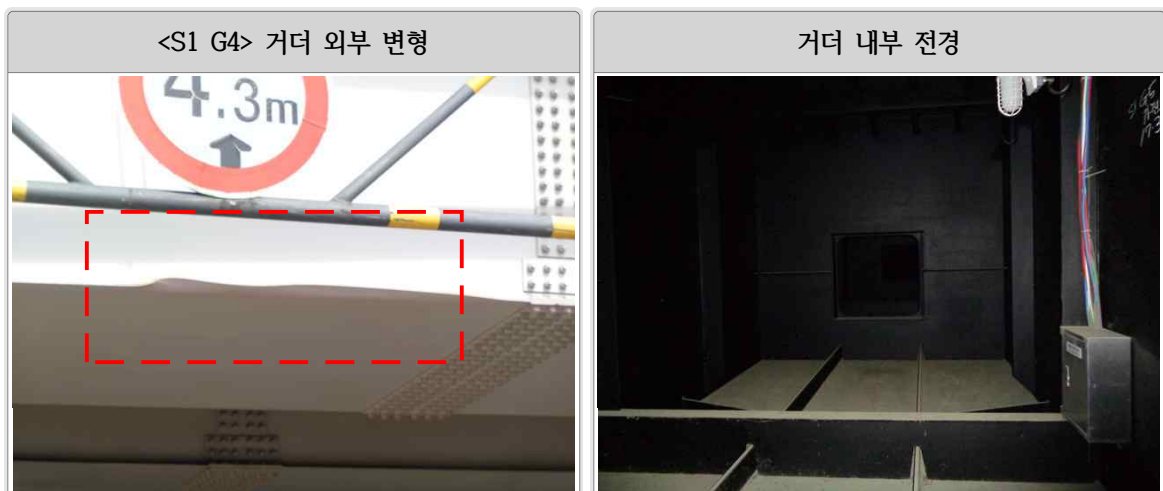
<그림 3.3.6> 거더 손상분포도

- 거더에 대한 외관조사 결과 기존 손상들에 대해 보수 및 정비를 실시하여 양호한 상태이나, 거더 외부 일부구간에서 국부적인 변형이 조사되었다.

- 거더 외부에 발생한 강재변형은 공용중 하부 통행차량 충돌에 의해 발생한 것으로 판단되며, 주기적인 점검 등을 통한 주의관찰이 필요한 것으로 판단된다.

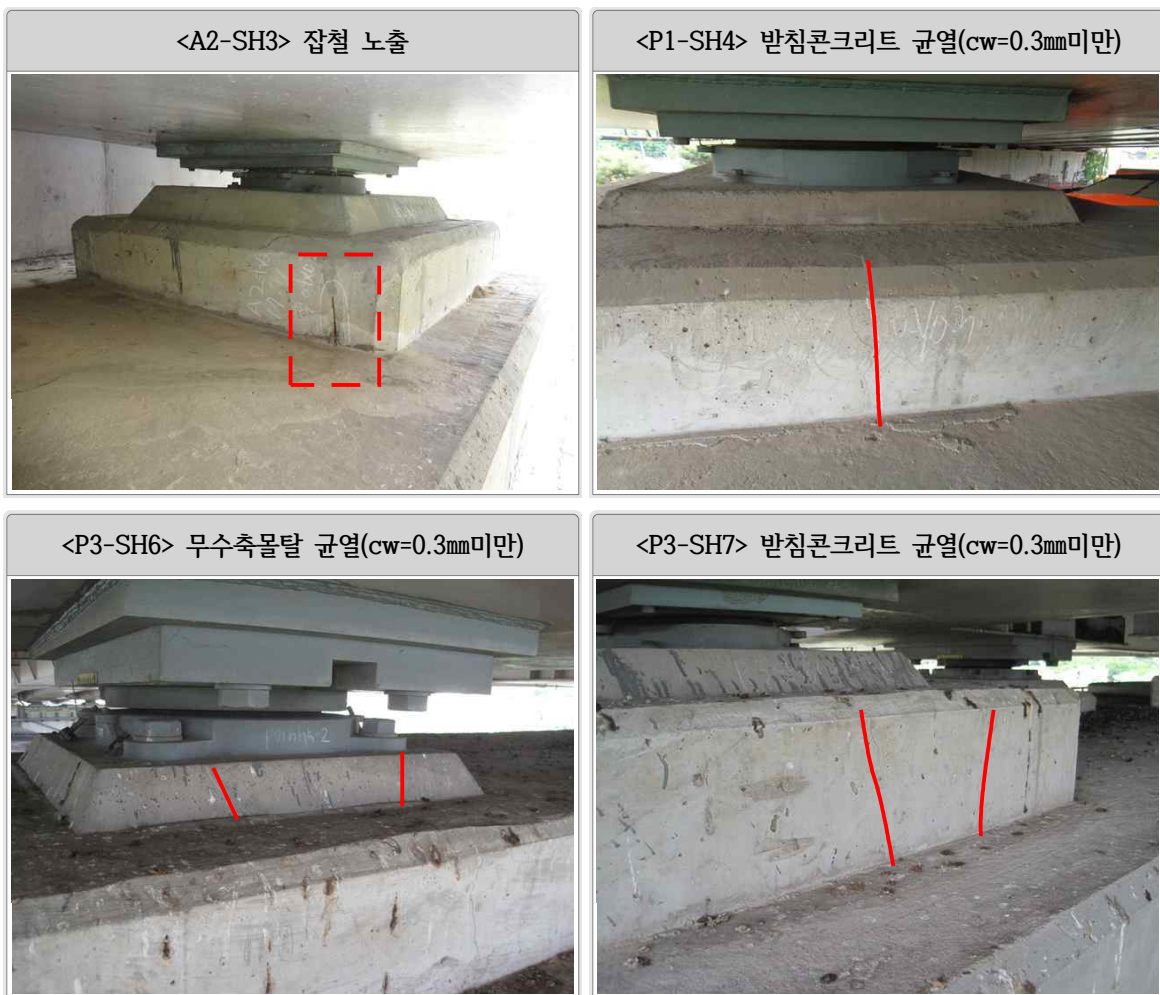
<그림 3.3.7> 교량받침 손상분포도

- 교량받침에 대한 조사 결과, 가동상태는 양호한 상태이다. 다만 폭 0.3mm미만의 받침 콘크리트 균열, 플레이트 도장박리 및 들뜸이 국부적으로 발생한 것으로 조사되었다.

- 교량받침의 주요손상은 반침콘크리트 및 무수축물탈 균열, 잡철 노출 등이 조사되었고, 손상 부는 장기공용에 의한 열화 및 건조수축에 의한 손상으로 추정되며, 현재 경미한 상태로 주기적인 점검 및 주의관찰을 통한 유지관리가 필요할 것으로 판단된다.

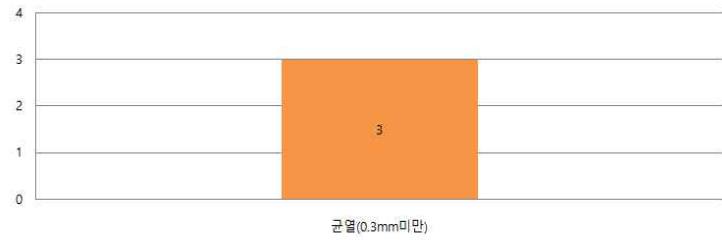
<그림 3.3.8> 교대 손상분포도

- 교대 조사결과 균열(cw=0.3mm미만) 등의 손상이 조사되었다.
- 교각 조사결과, 균열(cw=0.3mm미만) 및 망상균열, 굽힘에 의한 손상, 누수로 인한 체수흔적, 조류배설물 퇴적, 표면열화 등의 손상이 조사되었다.
- 기 진단과 비교시 균열에 대해 일부 보수를 실시하여 다소 감소하였으나, 교각 망상균열의 경우 금회 조사시 추가 발생한 것으로 확인되었다.

- 교대 및 교각에 발생한 균열, 망상균열은 건조수축에 의한 비 구조적인 손상으로 경미한 수준이나 내구성 확보를 위해 표면처리가 필요하며, 체수흔적은 상부 신축이음 누수에 의한 2차 손상으로 상부구조와 연계한 정비 등이 요구된다. 이 외 손상인 긁힘, 조류 배설물 퇴적, 재료분리, 표면열화 등에 대해서도 적절한 보수 및 정비가 필요하다.

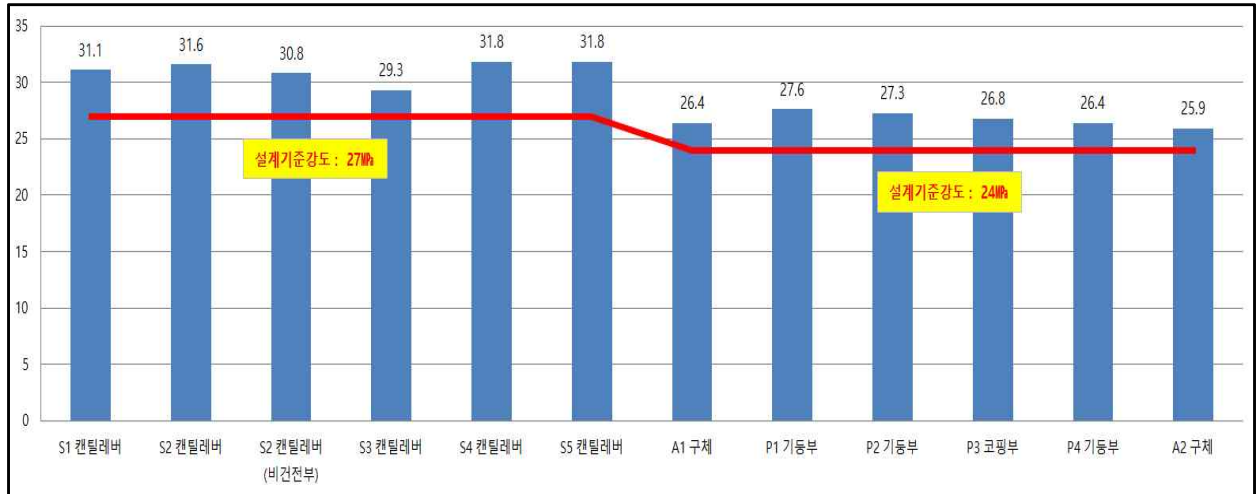
<그림 3.5.4> 범물방향 비파괴 시험결과

비파괴 강도시험 결과, 범물방향은 상부구조 29.3~31.8MPa, 하부구조 25.9~27.6MPa이며, 안심방향은 상부구조 28.2~31.8MPa 하부구조 26.8~27.9MPa로 측정되었다. 설계기준강도인 상부구조 27.0MPa, 하부구조 24.0 MPa와 비교시 설계기준강도 이상으로 측정되었다.

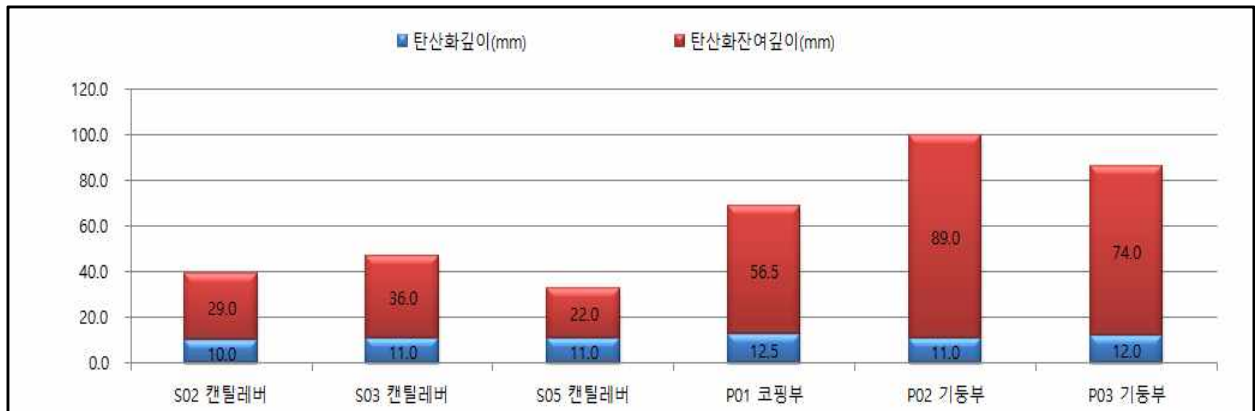
<그림 3.5.7> 범물방향 탄산화 깊이 측정결과

금회 점검시 피복 두께는 철근탐사기를 사용하여 실측 피복두께를 측정하였고, 결과값은 부록에 첨부하였다. 탄산화 깊이에 대한 평가는 철근으로부터 탄산화의 남은 깊이를 지표로 하여 탄산화에 의한 강재부식 가능성을 나타낸 것으로 상부구조의 탄산화깊이는 범물방향 10.0~11.0mm, 안심방향 11.0~14.5mm로 측정되었으며, 잔여깊이가 20mm이상, 하부구조의 탄산화 깊이는 범물방향 11.0~12.5mm, 안심방향 9.5~11.0mm로 잔여깊이가 20mm이상으로 향후 탄산화에 의한 부식발생 가능성 있는 세부지침 기준 "b"등급으로 평가되었다.
