| 01. 가천교 외관조사망도 |

2019년 상반기 시설물 정밀안전점검 기술용역

# 가천교

2019. 06

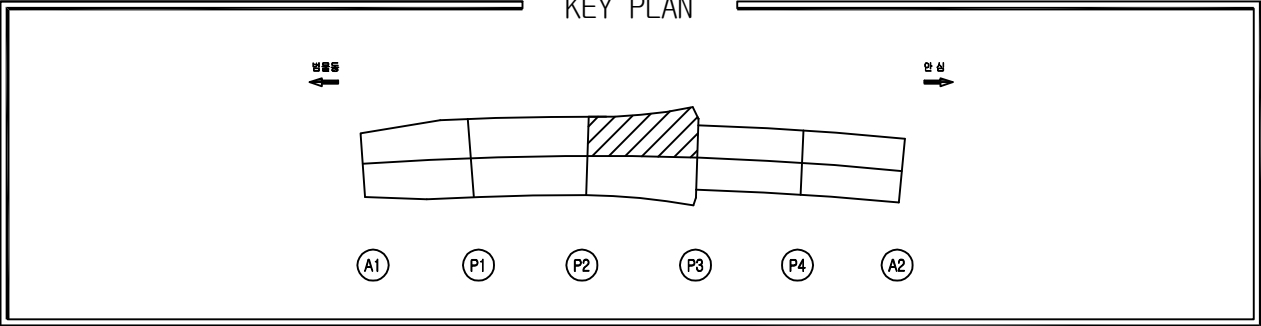
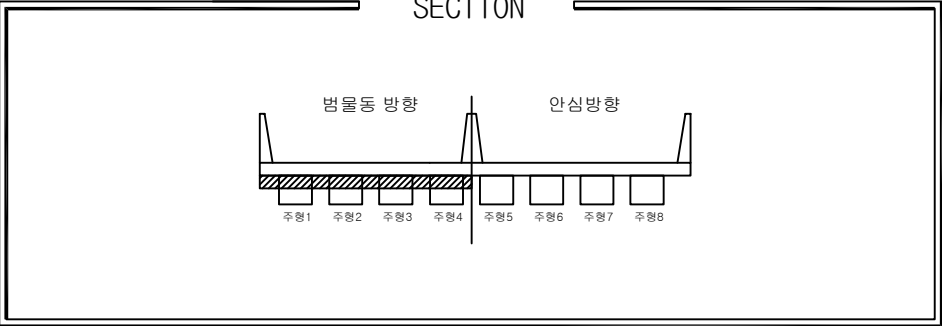
007

| 번호 | 위치 | 손상내용 | 손상물량 | | | | | 보수보강방안 |
|---|---|---|---|---|---|---|---|---|
| 1 | 바닥판하면 | 균열( $Cw \leq 0.2mm$ ) | 0.20 | 1.00 | 8 | m | 8.00 | 표면처리 |

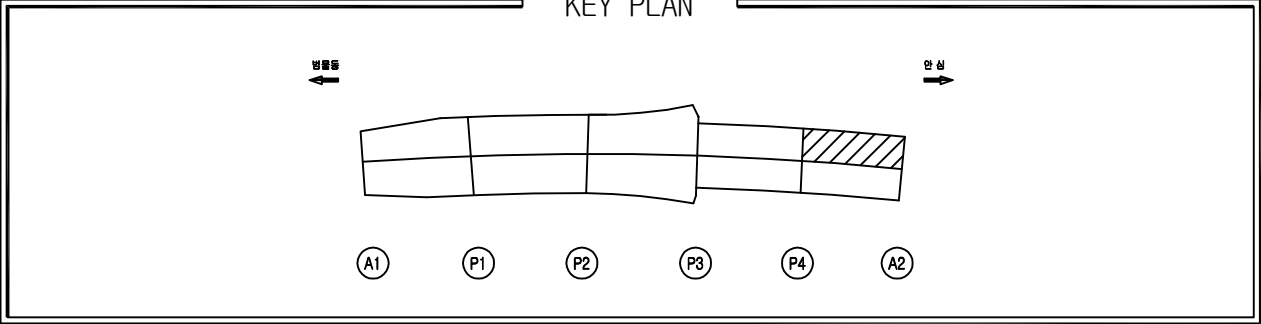
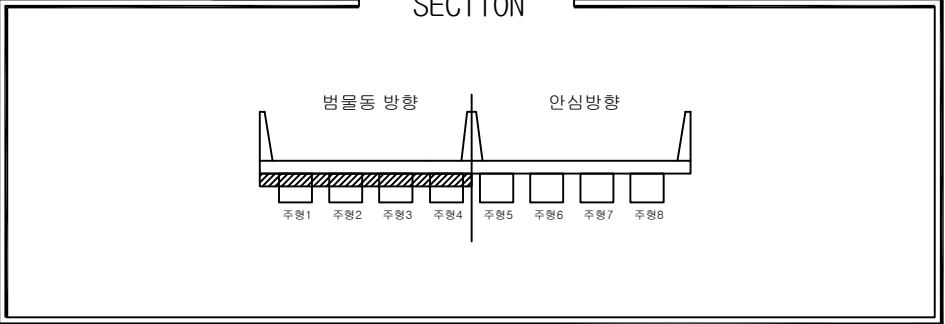
009

| 번호 | 위치 | 손상내용 | 손상물량 | | | | | 보수보강방안 |
|---|---|---|---|---|---|---|---|---|
| 3 | 배수시설 | 배수관 누수 | - | - | 2 | EA | 2.00 | 정비 |

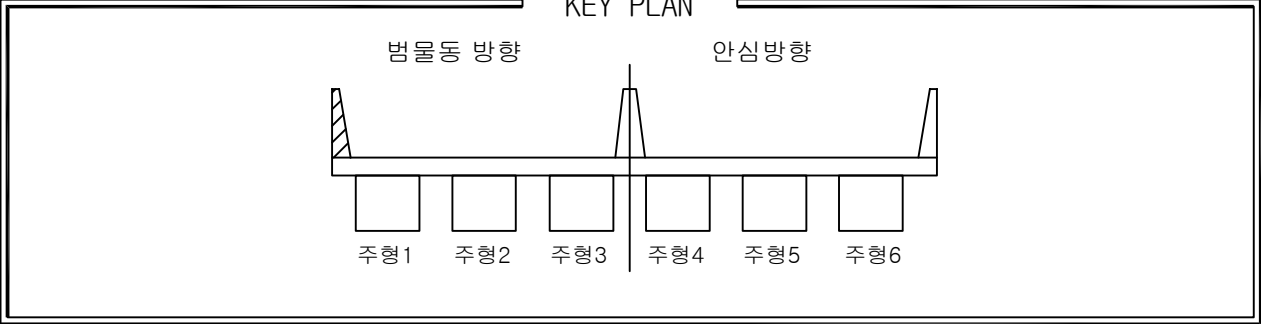
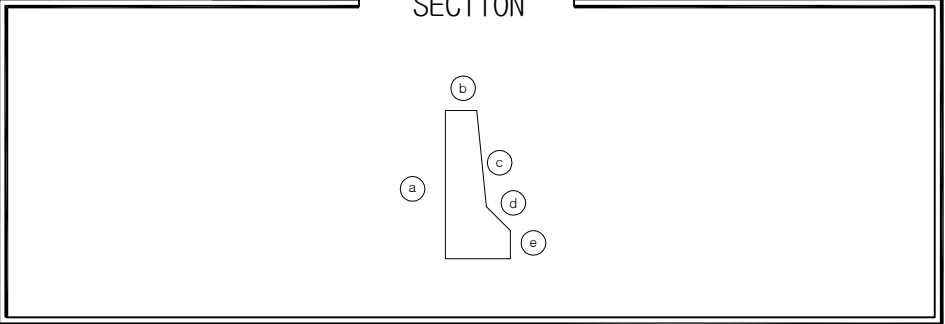
027

| 손상물량표 | | | | | | | | |
|---|---|---|---|---|---|---|---|---|
| 1 | 방호벽 | 균열부백태 | 0.10 | 0.30 | 4 | m | 0.12 | 표면처리 |
| 2 | 방호벽 | 균열 | 0.20 | 0.40 | 4 | m | 1.60 | 표면처리 |

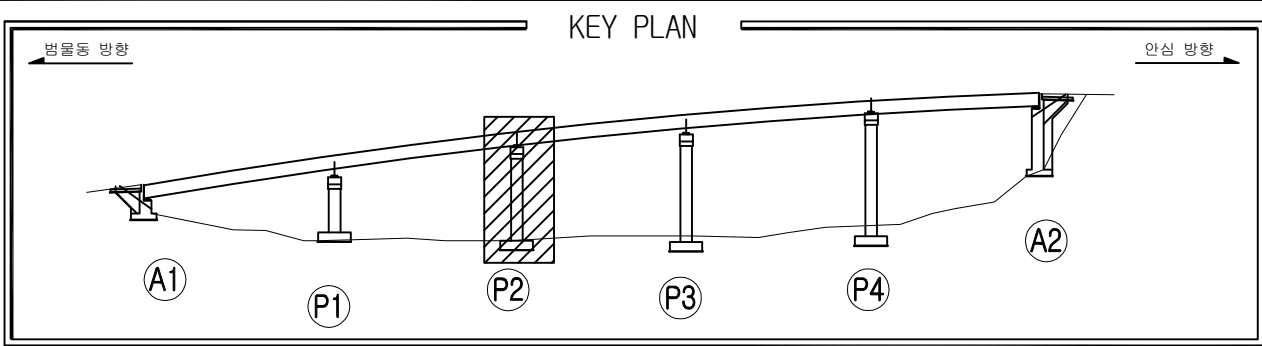
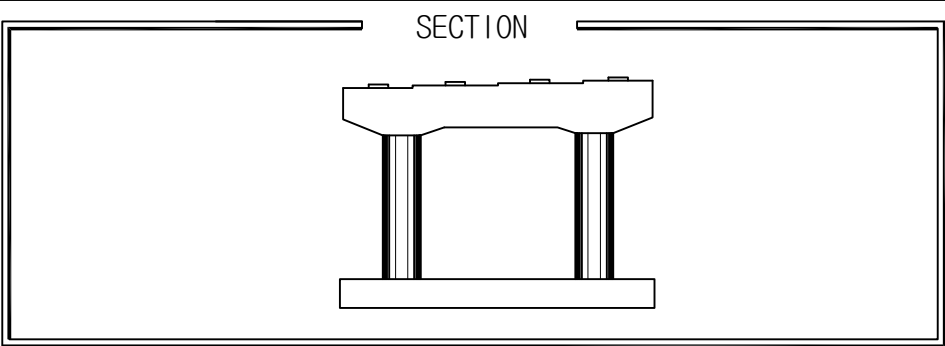
030

| 번호 | 위치 | 손상내용 | 손상물량 | | | | | 보수보강방안 |
|---|---|---|---|---|---|---|---|---|
| 2 | 교각 | 누수오염 | 1.00 | 6.00 | 1 | m <sup>2</sup> | 6.00 | 표면처리 |
| 3 | 교각 | 균열(Cw≤0.2mm) | 0.20 | 1.00 | 1 | m | 1.00 | 표면처리 |
| 4 | 교각 | 망상균열 | 3.00 | 1.00 | 1 | m <sup>2</sup> | 3.00 | 표면처리 |
| 5 | 교각 | 망상균열 | 1.00 | 2.00 | 1 | m <sup>2</sup> | 2.00 | 표면처리 |
| 6 | 교각 | 균열(Cw≤0.2mm) | 0.20 | 5.00 | 1 | m | 5.00 | 표면처리 |

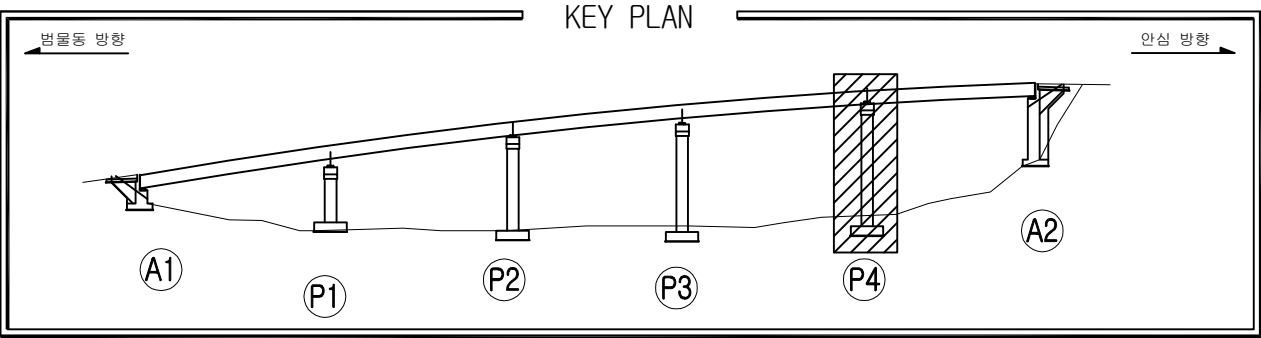
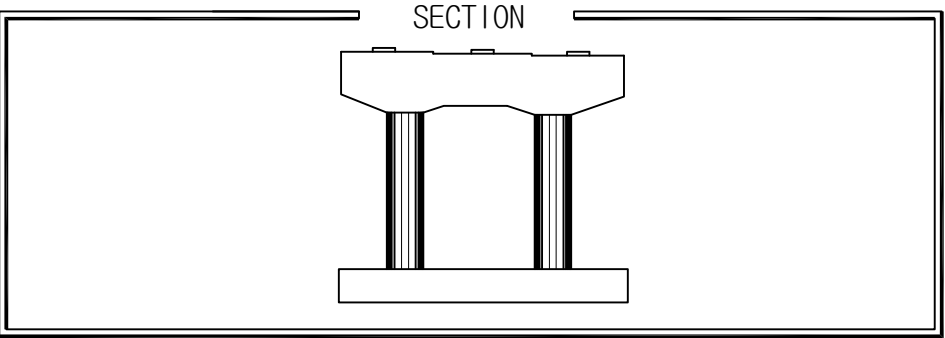
| 손상물량표 | | | | | | | | |
|---|---|---|---|---|---|---|---|---|
| 2 | 교량 받침 | 받침콘크리트 균열<br>(Cw≤0.2mm) | 0.10 | 0.30 | 1 | m | 0.30 | 표면처리 |
| 3 | 교량 받침 | 받침콘크리트 균열<br>(Cw≤0.2mm) | 0.10 | 0.20 | 1 | m | 0.20 | 표면처리 |
