시설물 정밀점검용역  
(연호고가교)

## 제3장

## 현장조사 및 시험

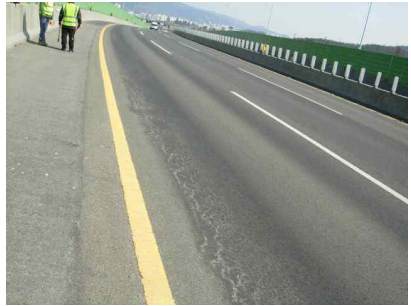
| 구분 | 주요 손상에 따른 조사방향 | 기 진단 현황사진 |
|---|---|---|
| 교면<br>포장 | <ul style="list-style-type: none"> <li>· 균열, 단차 함몰 발생 유무</li> <li>▶ 손상부 차량 주행성 영향 확인(보수 필요시 발주처 즉시보고)</li> <li>· 소성변형, 포트홀 등 발생유무</li> </ul> | <p>[아스콘 망상균열]</p> |

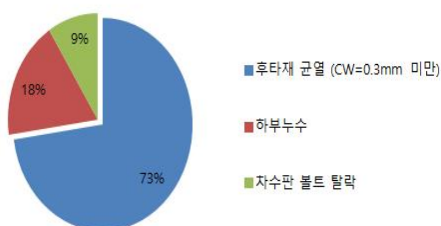
<그림 3.2.3> 신축이음부 손상분포도

- 신축이음 본체는 본체유동 및 파손, 충격음 등은 조사되지 않았고, 기 손상인 차수판 앵커탈락, 하부 누수흔적이 조사되었다.
- 금회 정밀조사시 후타재 균열 등이 조사되었다.

- 외관조사 결과, 기 손상인 차수판 앵커탈락이 확인되었고, 신규 손상인 후타재 균열이 확인되었다.
- 후타재 균열은 건조수축 및 온도변화에 의한 폭 0.3mm 미만의 미세균열로 지속적인 주의관찰을 통한 유지관리가 필요하며, 하부 누수흔적은 현재 경미한 상태로 지속적인 관찰 후 손상의 진전시 신축이음 교체 등의 유지관리가 요구된다.

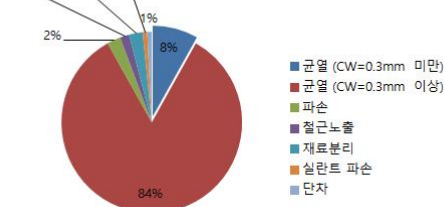
<그림 3.3.3> 방호벽(램프구간) 손상분포도

- 방호벽 및 중앙분리대의 외관조사 결과, 본선구간에 기 손상인 CW=0.3mm내·외 균열, 백태, 파손 등의 손상이 조사되었다.
- 시·종점 램프구간은 기 손상인 CW=0.3mm내·외 균열, 재료분리, 파손, 철근노출, 실란트 파손, 단차 등의 손상이 조사되었다.
- 금회 조사된 손상과 기 진단과 비교 검토 결과 램프구간에 기 손상인 파손이 일부 보수 실시되었으며 보수부는 양호한 상태로 확인되었다.

- 방호벽 및 중앙분리대의 외관조사 결과, 발생한 균열 및 백태는 대부분 시공초기 건조 수축에 의해 발생한 균열부를 통해 우수가 유입되면서 진전된 손상이다.
- 기 발생한 손상은 교량의 안전성 및 차량의 주행 안전성에 별다른 영향을 미치지 않는 손상이므로, 손상의 진전시 부재의 내구성 유지 및 손상진전 방지를 위한 균열보수 및 단면보수 등을 실시하는 것이 바람직하다.

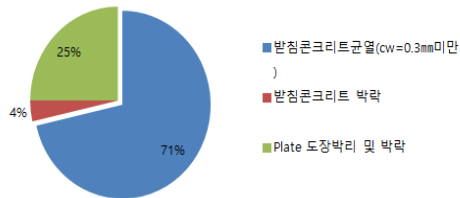
<그림 3.3.7> 교량받침 손상분포도

- 교량받침의 외관조사 결과, 금회 정밀조사시 받침콘크리트 균열 및 망상균열, Plate 도장박리 및 장박락이 신규 조사되었다.

- 교량받침의 주요손상은 받침콘크리트 균열 및 박락, Plate 도장 박리 및 박락이 조사되었고, 손상부는 장기공용에 의한 열화 및 건조수축에 의한 손상으로 추정되며, 손상부는 현재 경미한 상태로 주기적인 점검 및 진전시 표면처리, 재도장 등의 유지관리가 필요할 것으로 판단된다.

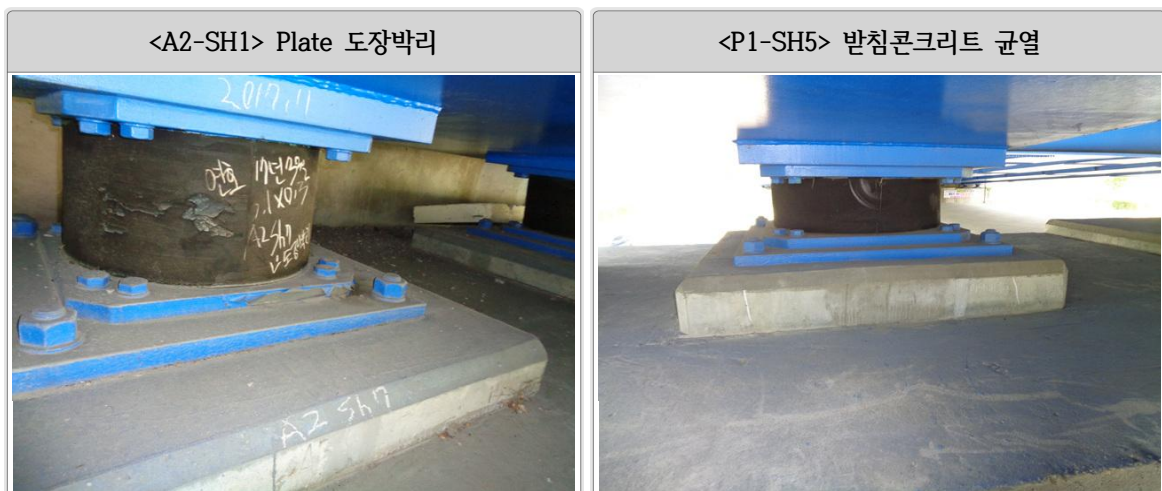
<P2-SH1> Plate 도장박락

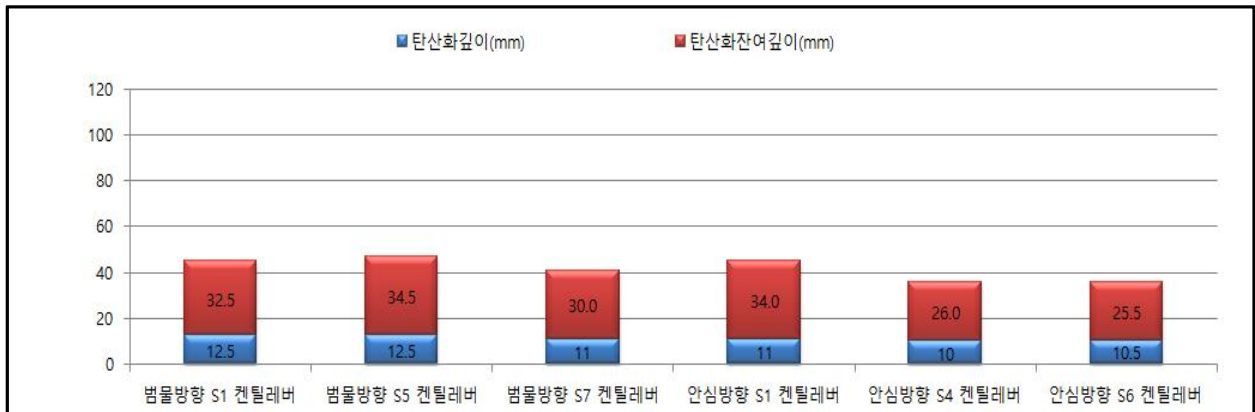
<그림 3.5.7> 상부구조 탄산화 깊이 측정결과

금회 점검시 피복 두께는 철근탐사기를 사용하여 실측 피복두께를 측정하였고, 결과값은 부록에 첨부하였다. 탄산화 깊이에 대한 평가는 철근으로부터 탄산화의 남은 깊이를 지표로 하여 탄산화에 의한 강재부식 가능성을 나타낸 것으로 상부구조의 탄산화깊이는 범물방향 11.0~12.5mm, 안심방향 10.1~11.0mm로 측정되었으며, 잔여깊이가 20mm이상, 하부구조의 탄산화 깊이는 12.0~21.0mm로 잔여깊이가 10mm~30mm미만으로 향후 탄산화에 의한 부식발생 가능성 있는 세부지침 기준 "b"등급으로 평가되었다.
