2019년도 범안로 시설물 정밀점검 기술용역

[연 호 고 가 교]

연 호 고 가 교  
시 설 물  
정 밀 점 검  
용 역

# 종합보고서

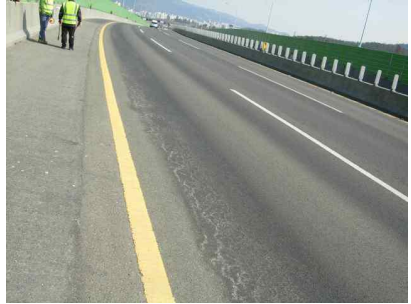
| 구분 | 주요 손상에 따른 조사방향 | 기 진단 현황사진 |
|---|---|---|
| 교면<br>포장 | <ul style="list-style-type: none"> <li>· 균열, 단차 함몰 발생 유무</li> <li>▶ 손상부 차량 주행성 영향 확인(보수 필요시 발주처 즉시보고)</li> <li>· 소성변형, 포트홀 등 발생유무</li> </ul> | <p>[아스콘 망상균열]</p> |

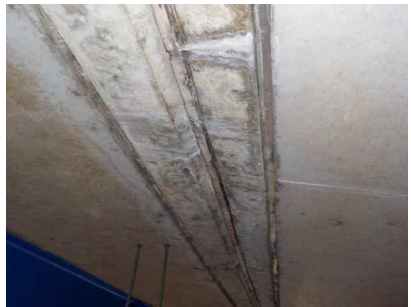
| 구분 | 주요 손상에 따른 조사방향 | 기 진단 현황사진 |
|---|---|---|
| 바닥판,<br>강 거더 | <ul style="list-style-type: none"> <li>· 바닥판하면 균열 및 백태 진전여부 확인</li> <li>· 현장이음부 볼트손상, 누수 발생유무</li> <li>· 신축이음 하면, 배수구 주변, 난간하면 누수, 부식</li> <li>· 이상음 발생 유무</li> </ul> | <p>[바닥판 상태]</p> |

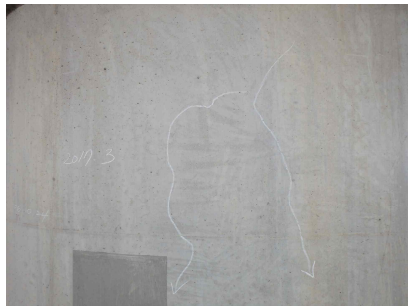
| 구분 | 주요 손상에 따른 조사방향 | 기 진단 현황사진 |
|---|---|---|
| 하부<br>구조 | <ul style="list-style-type: none"> <li>· 균열 및 균열보수 후 균열진전 및 추가 손상발생 유무</li> <li>· 교각 기둥부 침식 및 세굴 등의 발생유무</li> </ul> | <p>[교각 균열]</p> |

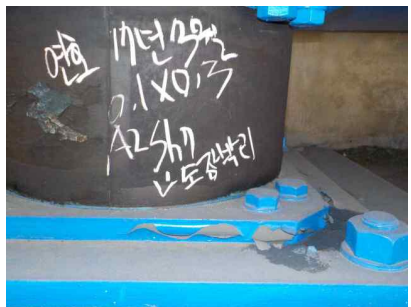
| 구분 | 주요 손상에 따른 조사방향 | 기 진단 현황사진 |
|---|---|---|
| 받침<br>장치 | <ul style="list-style-type: none"> <li>· 본체 파손 및 부식 발생 유무</li> <li>· 교량의 신축에 따른 제 기능 확보 여부</li> </ul> | <p>[Plate 부식]</p> |

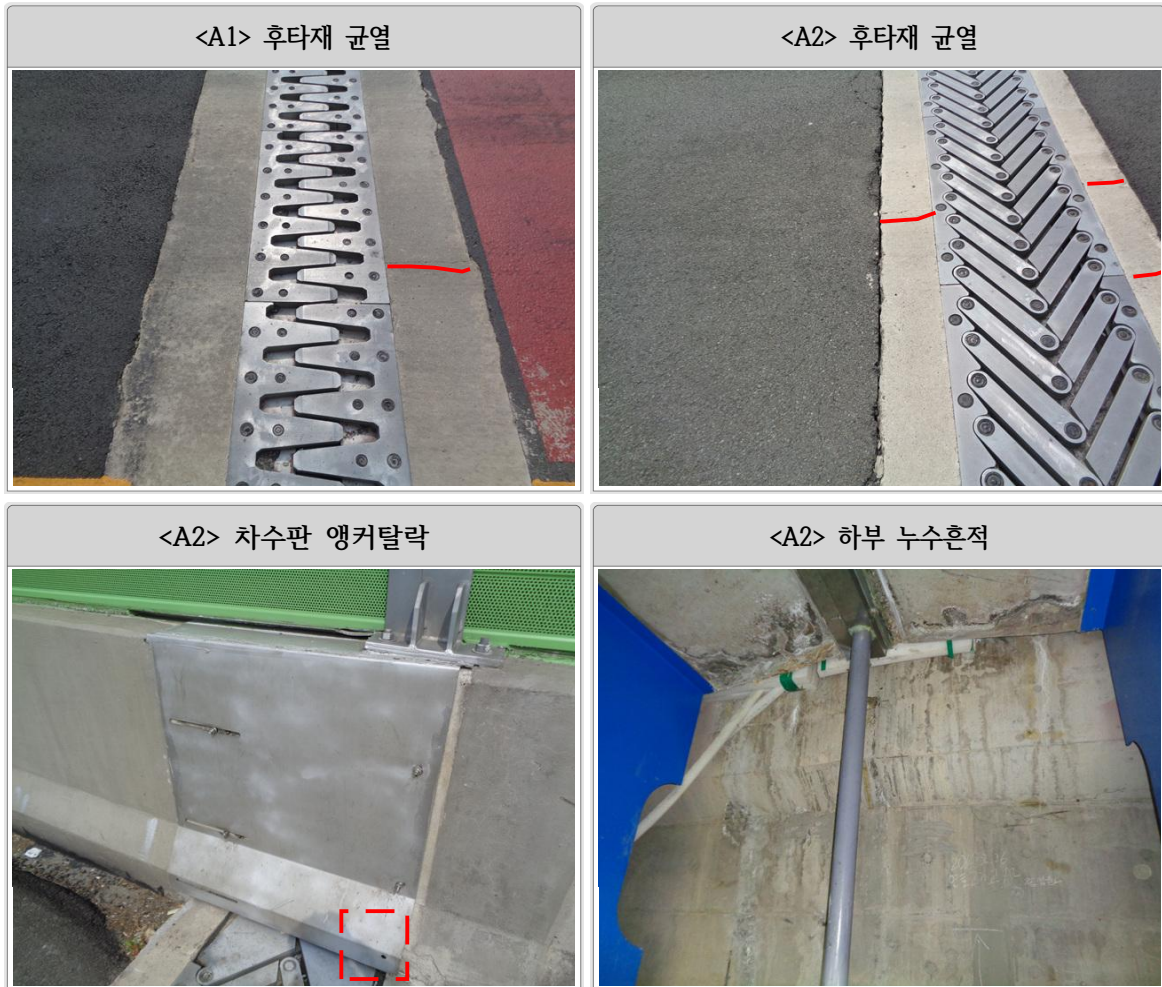
- 신축이음 본체는 본체유동 및 파손, 충격음 등은 조사되지 않았고, 기 손상인 차수판 앵커탈락, 하부 누수흔적이 조사되었다.
- 금회 정밀조사시 후타재 균열 등이 조사되었다.

- 외관조사 결과, 기 손상인 차수판 앵커탈락이 확인되었고, 신규 손상인 후타재 균열이 확인되었다.
- 후타재 균열은 건조수축 및 온도변화에 의한 폭 0.3mm 미만의 미세균열로 지속적인 주의관찰을 통한 유지관리가 필요하며, 하부 누수흔적은 현재 경미한 상태로 지속적인 관찰 후 손상의 진전시 신축이음 교체 등의 유지관리가 요구된다.

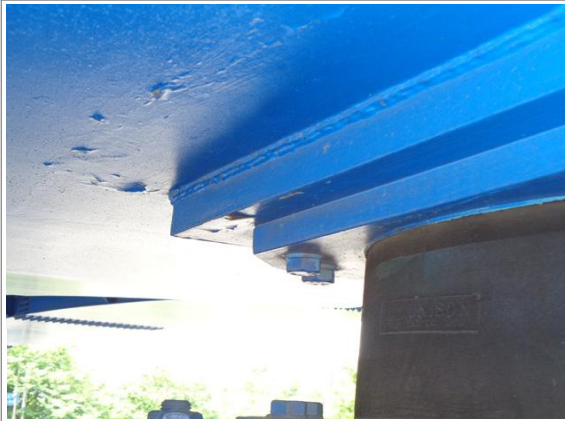
- 교량받침의 외관조사 결과, 금회 정밀조사시 받침콘크리트 균열 및 망상균열, Plate 도장박락이 신규 조사되었다.

&lt;P4-SH4&gt; Plate 도장박락

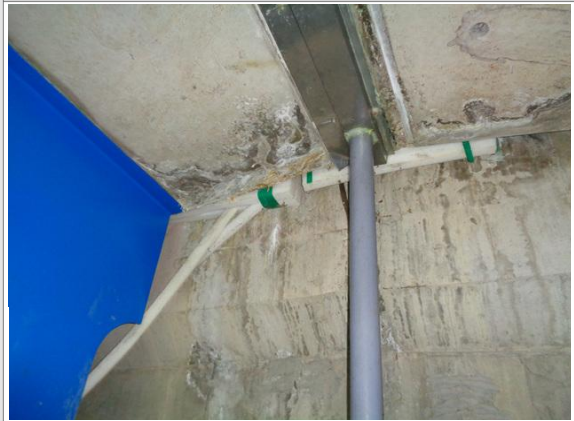
- 교대 조사결과, 기 손상인 균열(cw=0.3mm미만), 파손 및 철근노출, 누수흔적 및 백태가 조사되었고, 금회 정밀점검시 백태가 신규로 조사되었다.
- 교각 조사결과, 기 손상인 균열(cw=0.3mm미만) 및 망상균열이 조사되었고, 금회 정밀점검시 균열(cw=0.3mm미만) 및 망상균열이 추가 조사되었다.

<A2> 백태

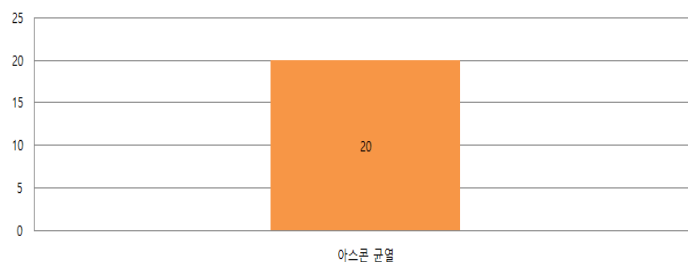
<그림 3.3.1> 교면포장 손상분포도

- 안심방향 교면포장은 손상이 없는 양호한 상태로 확인되었으며, 주기적인 점검을 통한 손상의 발생여부 확인 등의 유지관리가 요구된다.
- 램프구간에 발생한 아스콘 균열은 기 손상으로 주의관찰 후 진전시 아스콘 실링 등의 조치가 요구된다.

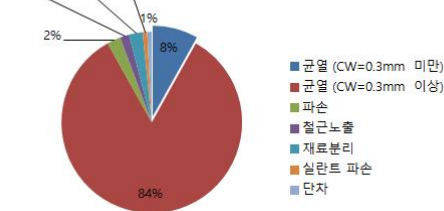
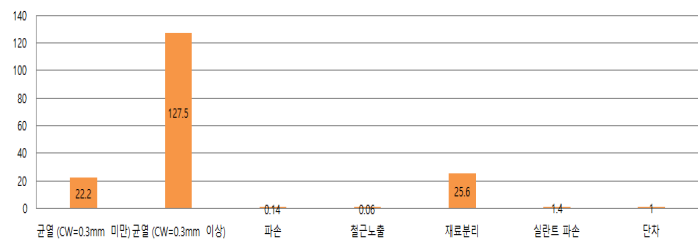
<그림 3.3.3> 방호벽(램프구간) 손상분포도

- 방호벽 및 중앙분리대의 외관조사 결과, 본선구간에 기 손상인 CW=0.3mm내·외 균열, 백태, 파손 등의 손상이 조사되었다.
- 시·종점 램프구간은 기 손상인 CW=0.3mm내·외 균열, 재료분리, 파손, 철근노출, 실란트 파손, 단차 등의 손상이 조사되었다.
- 금회 조사된 손상과 기 진단과 비교 검토 결과 램프구간에 기 손상인 파손이 일부 보수 실시되었으며 보수부는 양호한 상태로 확인되었다.

- 방호벽 및 중앙분리대의 외관조사 결과, 발생한 균열 및 백태는 대부분 시공초기 건조 수축에 의해 발생한 균열부를 통해 우수가 유입되면서 진전된 손상이다.
- 기 발생한 손상은 교량의 안전성 및 차량의 주행 안전성에 별다른 영향을 미치지 않는 손상이므로, 손상의 진전시 부재의 내구성 유지 및 손상진전 방지를 위한 균열보수 및 단면보수 등을 실시하는 것이 바람직하다.

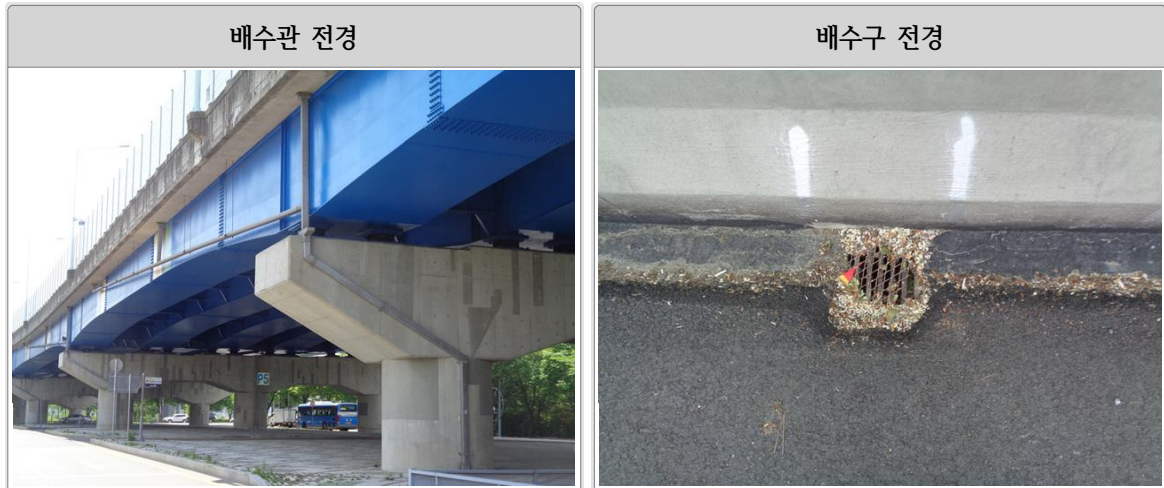
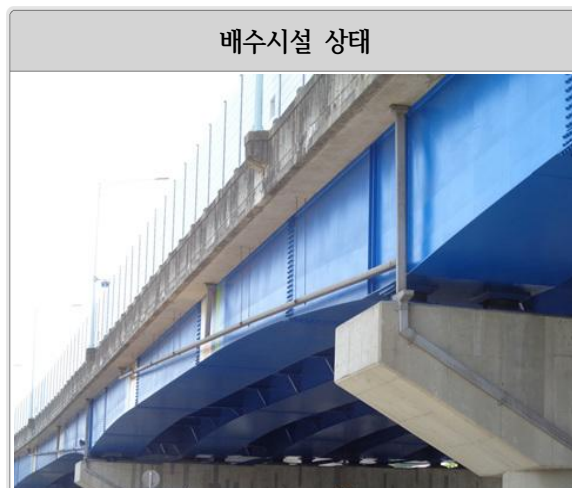
- 배수시설 현장조사결과, 전반적으로 양호한 상태로 조사되었다.

- 배수시설은 전반적으로 양호한 상태로 확인되었고, 주기적인 점검 및 청소를 실시하여 원활한 배수기능 확보 등 유지관리가 필요할 것으로 사료된다.

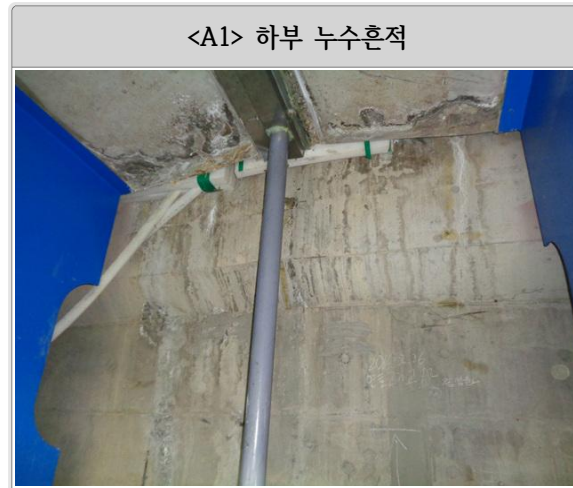
<그림 3.3.4> 신축이음부 손상분포도

- 신축이음 본체는 본체유동 및 파손, 충격음 등은 조사되지 않았고, 기 손상인 하부 누수 흔적, 흡음재 탈락이 확인되었다.
- 금회 정밀점검시 후타재 균열이 조사되었다.

- 기 손상인 하부 누수흔적, 흡음재 탈락은 현재 경미한 상태로 주의관찰이 필요하며, 누수흔적 구간은 현재 누수가 진행되지 않으므로, 주기적인 점검을 통한 손상 확인 후 진전시 신축이음 교체 등의 장기적인 유지관리가 필요하다.
- 후타재 균열은 건조수축 및 온도변화에 의한 폭 0.3mm 미만의 미세균열로 지속적인 주의관찰을 통한 유지관리가 필요하다.

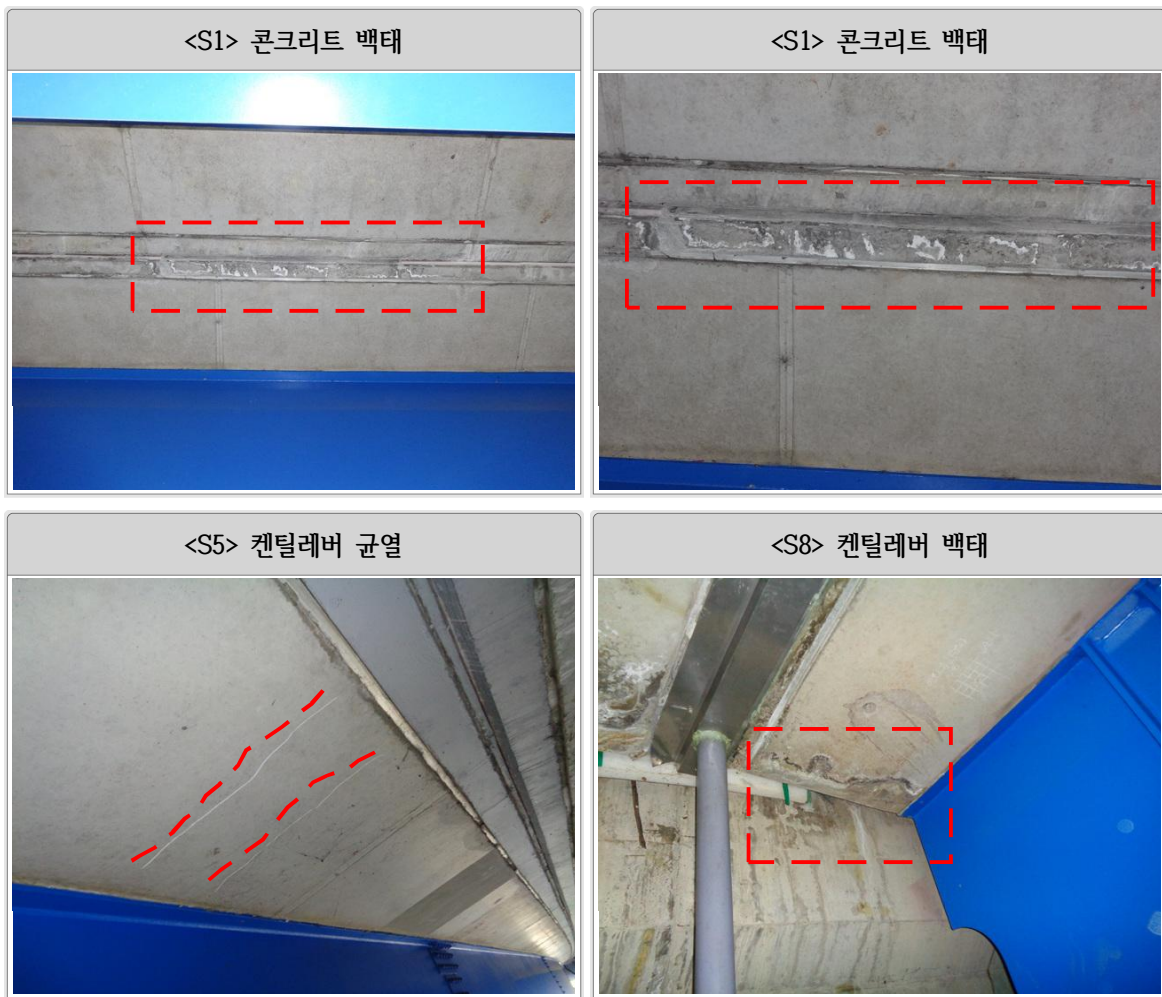
<그림 3.3.5> 바닥판하면 손상분포도

- 바닥판하면에 구조적 손상은 확인되지 않았으며, 정밀조사시 백태, 0.3mm미만 균열이 신규 조사되다.

- 바닥판하면의 외관조사 결과, 구조적인 손상이 없는 양호한 상태로 조사되었고, 공용 기간 증가 및 우수유입에 의한 백태 및 건조수축에 의한 균열이 조사되었다. 균열 및 백태는 구조물의 내구성 확보차원의 표면처리 등의 조치가 필요하다.
- 손상부는 주기적인 점검 및 지속적인 관찰을 통한 유지관리가 필요할 것으로 사료된다.

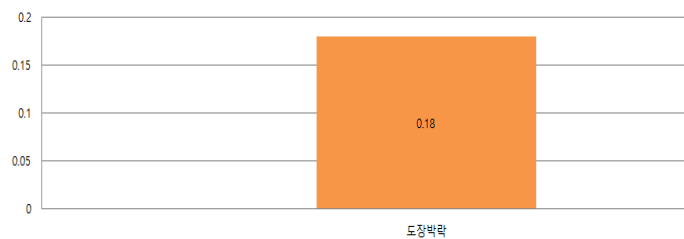
<그림 3.3.6> 거더외부 손상분포도

- 거더 외·내부에 구조적 손상은 확인되지 않았으며, 공용기간 중 발생하는 국부적인 도장박락 이외에는 특별한 손상은 없는 양호한 상태로 확인되었다.

- 거더 내·외부의 외관조사 결과, 구조적인 손상이 없는 양호한 상태로 조사되었다. 다만 거더 외부에 공용기간 증가에 따른 도장박락이 조사되었으며, 손상부에 대해서는 부재의 내구성 확보를 위한 재도장 및 주기적인 점검을 통한 손상의 발생여부 확인 등의 유지관리가 필요할 것으로 사료된다.

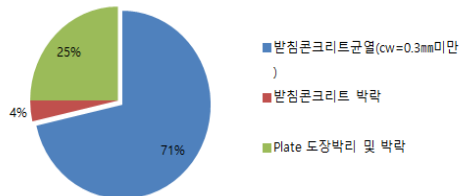
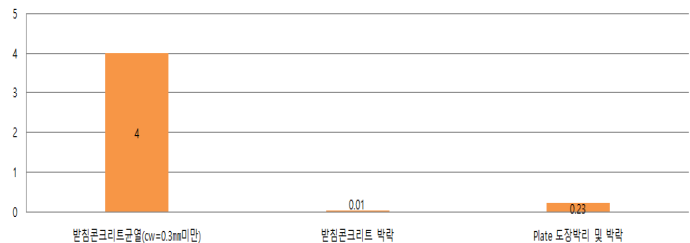
<그림 3.3.7> 교량받침 손상분포도

- 교량받침의 외관조사 결과, 금회 정밀조사시 받침콘크리트 균열 및 망상균열, Plate 도장박리 및 장박락이 신규 조사되었다.

- 교량받침의 주요손상은 받침콘크리트 균열 및 박락, Plate 도장 박리 및 박락이 조사되었고, 손상부는 장기공용에 의한 열화 및 건조수축에 의한 손상으로 추정되며, 손상부는 현재 경미한 상태로 주기적인 점검 및 진전시 표면처리, 재도장 등의 유지관리가 필요할 것으로 판단된다.

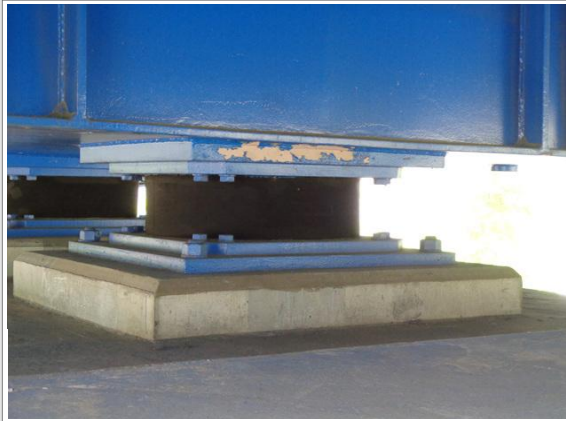
<P2-SH1> Plate 도장박락

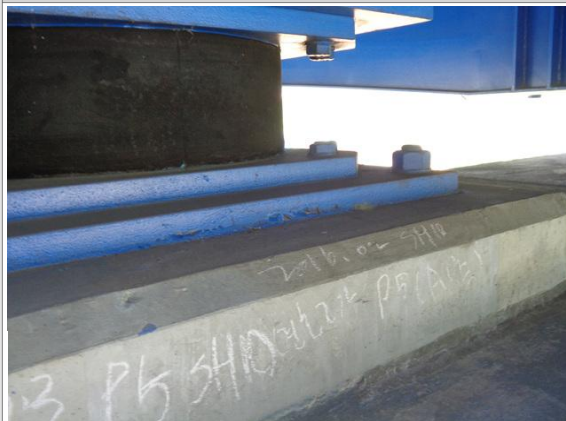
<P5-SH4> Plate 도장박락

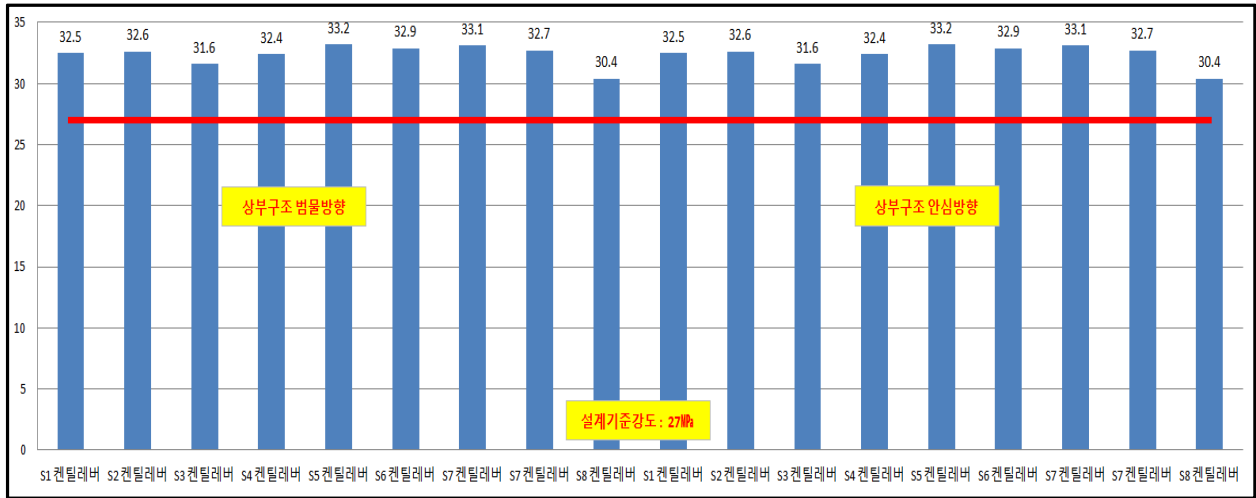
<그림 3.5.4> 상부구조 비파괴 시험결과

비파괴 강도시험 결과, 범물방향 상부구조의 압축강도 30.4~33.2MPa, 안심방향 상부구조의 압축강도 30.8~32.3MPa 하부구조의 압축강도 26.0~27.9MPa로 측정되었으며, 상부구조 설계기준강도 27.0MPa, 하부구조 설계기준 강도 24.0 MPa로 결과값은 설계기준강도 이상으로 측정되었다.

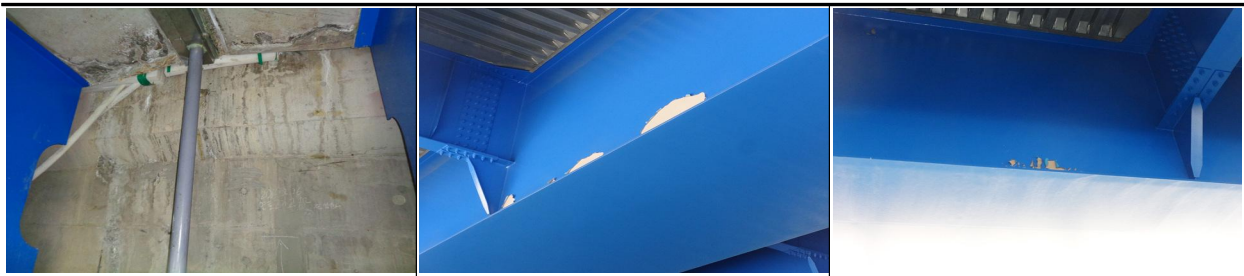
① 신축이음 A2 하부 - 진전여부 확인

② 거더외부 도장박락 - 신규 발생여부 확인

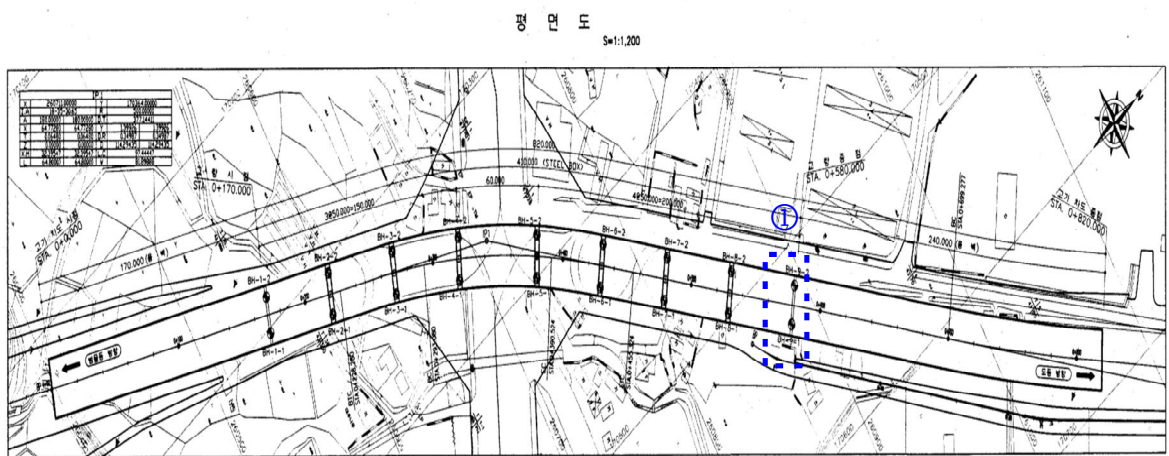
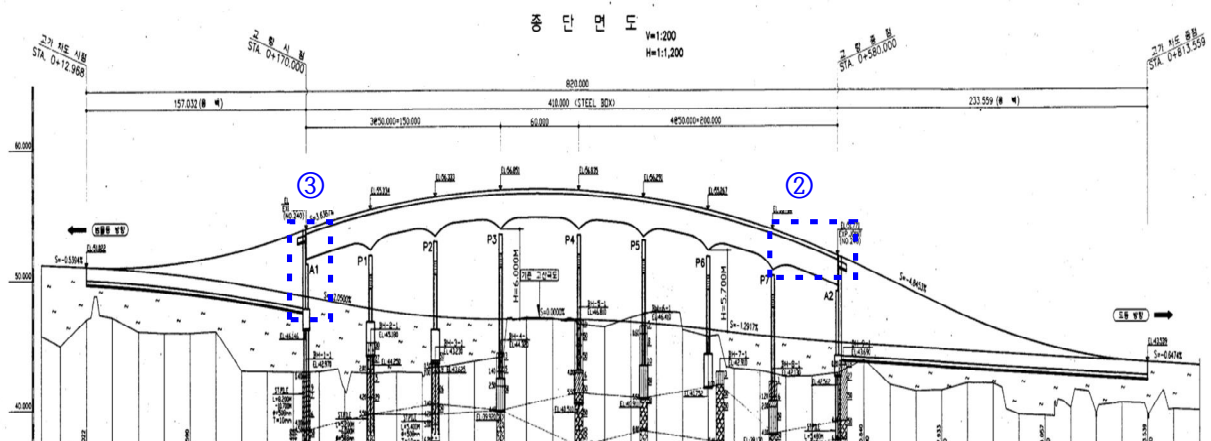
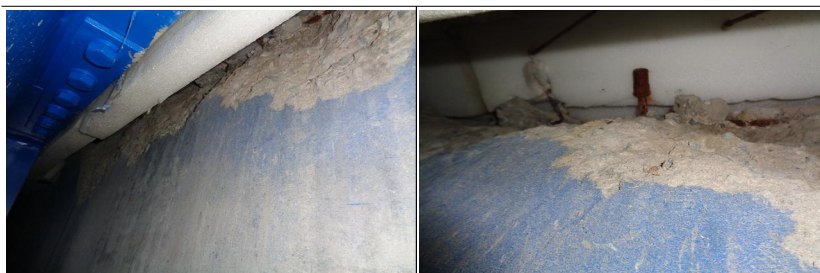
③ 교대 A1 파손 및 철근노출 - 진전여부 확인
