## 제2편 시 설 물 편

# 1. 삼덕대절토사면 좌측

Sta. 2+263 ~ 2+632

## 1.1 시설물 개요

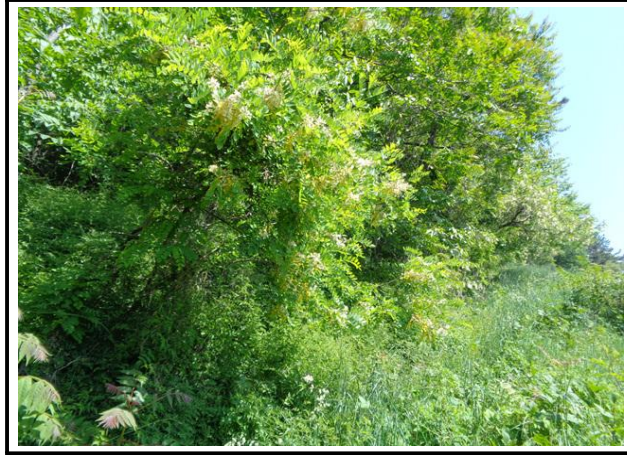
【그림 1.3.1】상부자연사면 전경

상부 자연사면은 풍화토가 존재하고 있으며, 전체적으로 관목류가 분포하고 있다.

- 상부자연사면은 전반적으로 식생이 양호하며, 인장균열 등의 파괴 징후는 없는 것으로 조사되었다.
- 현장조사 결과, 양호한 상태로서 전차(18년 하반기) 점검에 조사된 수목전도에 대해 정비를 실시하였다.

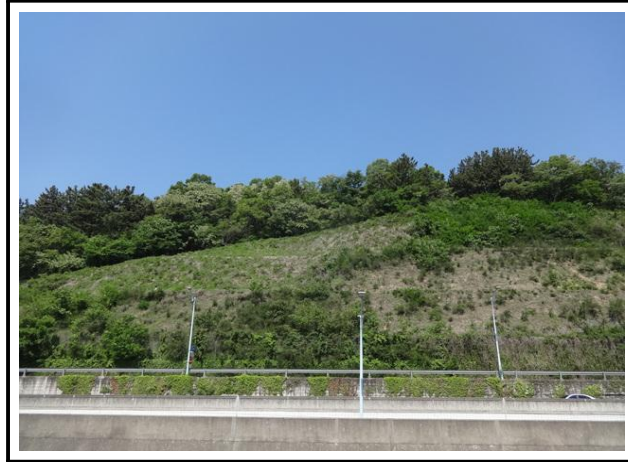
【그림 1.3.2】사면 전경

사면 대부분에 녹생토가 시공되어 있고, 일부구간 락볼트가 설치되어 있다. 국부적으로 노출된 암의 풍화정도는 보통~심한풍화 정도이다.

- 사면에 시공된 녹생토 대부분은 식생이 양호한 상태이나, 국부적으로 식생이 불량한 곳이 조사되었다.
- 현장조사 결과, 사면에 발생한 식생불량은 공용기간 증가 및 급경사로 인한 것으로 판단되며, 주의관찰이 필요하다.
- 일부구간 와이어로프 녹발생 및 능형망 노출이 조사되었고, 해당 손상은 전차(18년 하반기) 점검 시 현황과 비교한 결과, 진행성은 미미한 것으로 확인되어 지속적인 주의관찰 후 손상의 진전에 따라 보수여부를 결정하는 것이 효율적일 것으로 판단된다.

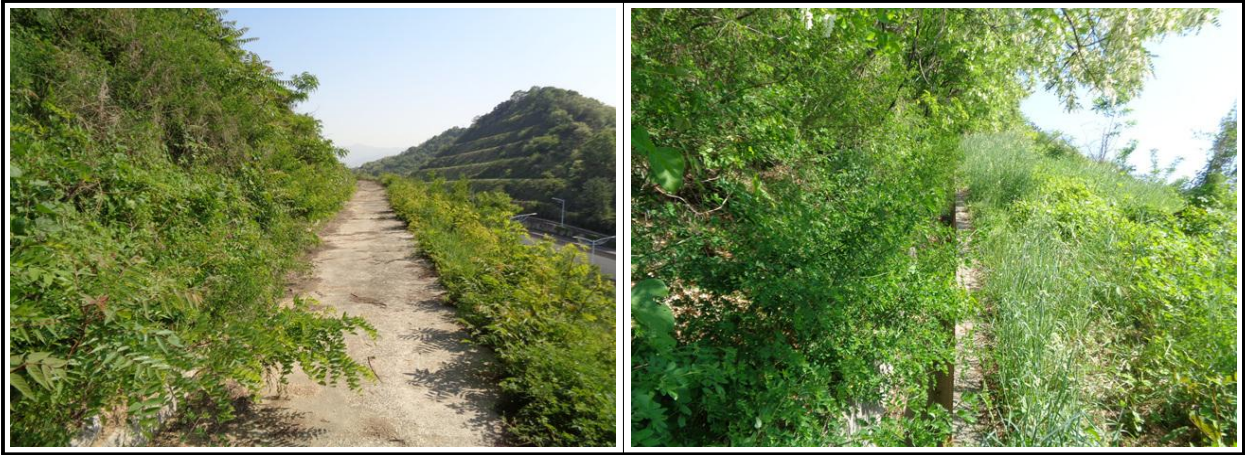
【그림 1.3.3】배수시설 전경

대상 사면의 배수시설은 산마루측구, 소단배수로가 시공되어 있다.

- 배수시설의 배수 기능에 큰 문제는 없는 것으로 조사되었다.
- 현장조사 결과, 소단배수로에 발생한 균열은 전차(18년 하반기) 점검 시 현황과 비교한 결과, 진행성은 미미한 것으로 확인되었고, 기능상의 문제가 없는 것으로 판단된다.
- 해당 손상은 주의관찰 후 진전시 보수여부를 결정하는 것이 효율적일 것으로 판단된다.

| 현 황 | STA.2+310 1소단배수로 균열 |

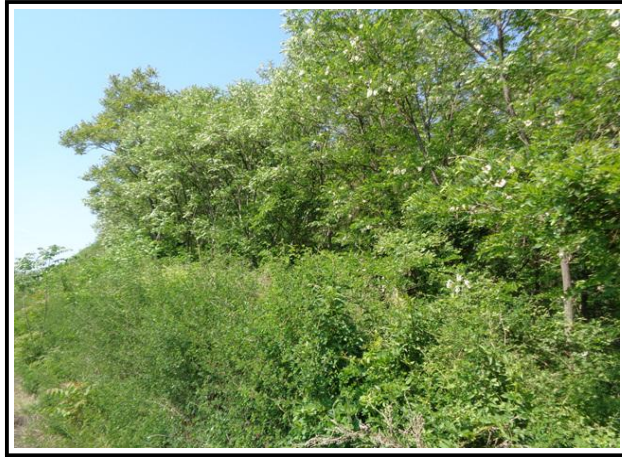
【그림 1.3.5】상부자연사면 전경

상부 자연사면은 풍화토가 존재하고 있으며, 전체적으로 관목류가 분포하고 있다.

- 상부자연사면은 전반적으로 식생이 양호하며, 인장균열 등의 파괴 징후는 없는 것으로 조사되었다.

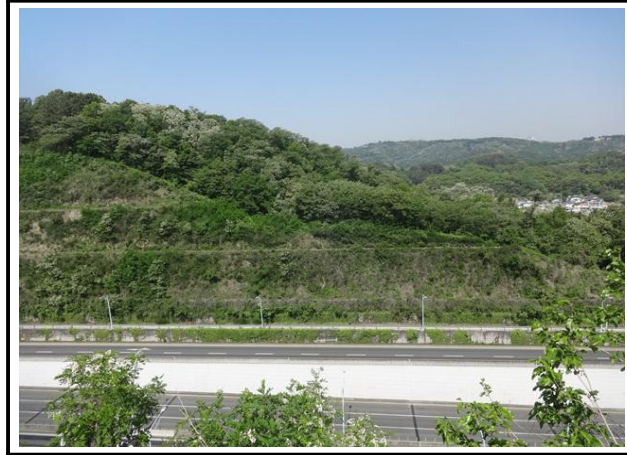
【그림 1.3.6】사면 전경

사면 대부분에 녹생토가 시공되어 있고, 일부구간 락볼트가 설치되어 있다. 국부적으로 노출된 암의 풍화정도는 보통풍화 정도이다.

- 사면에 시공된 녹생토 대부분은 식생이 양호한 상태이나, 국부적으로 식생이 불량한 곳이 조사되었다.
- 현장조사 결과, 사면에 발생한 식생이 불량한 구간은 공용기간 증가 및 급경사로 인한 것으로 판단된다.
- 전차(18년 하반기) 점검과 비교시 진전이 미미한 것으로 확인되었고, 손상의 정도가 작고, 기능상의 문제가 없는 것으로 판단되므로 주의관찰을 실시하는 유지관리가 효율적이다.

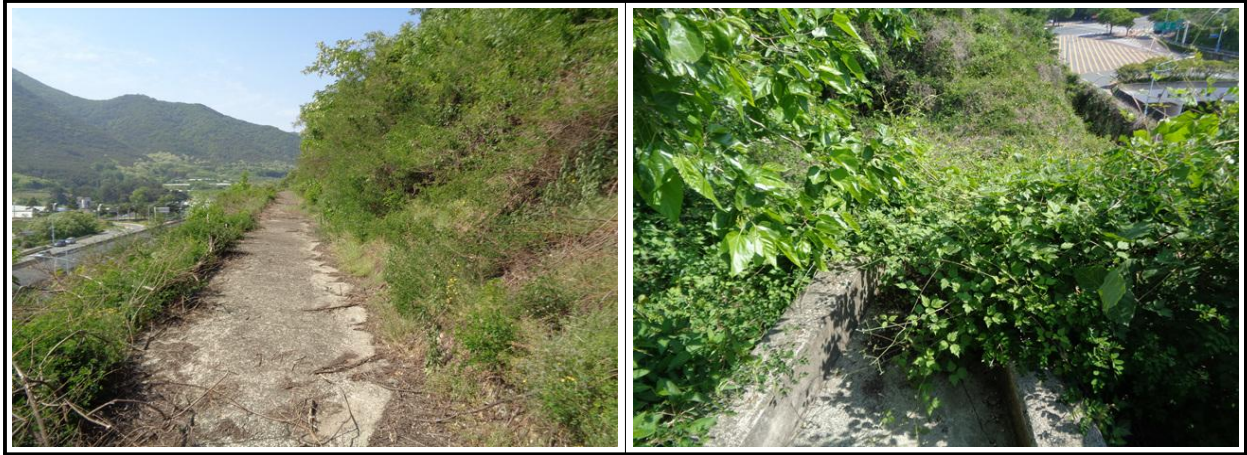
【그림 1.3.7】배수시설 전경

대상 사면의 배수시설은 산마루측구, 소단배수로가 시공되어 있다.

- 배수시설의 배수 기능에 큰 문제는 없는 것으로 조사되었다.
- 현장조사 결과, 손상이 없는 양호한 상태이다.
